AUTORIDAD NACIONAL DE LICENCIAS AMBIENTALES
- ANLA -
AUTO N° 02350
(02 de mayo de 2019)

Por el cual se efectúa seguimiento y control ambiental en atención a una queja”

seguimiento y control ambiental los días 3 y 4 de julio de 2018, al área del proyecto, para lo cual, emitió el concepto técnico No. 4273 del 01 de agosto de 2018, en el que señaló lo siguiente:

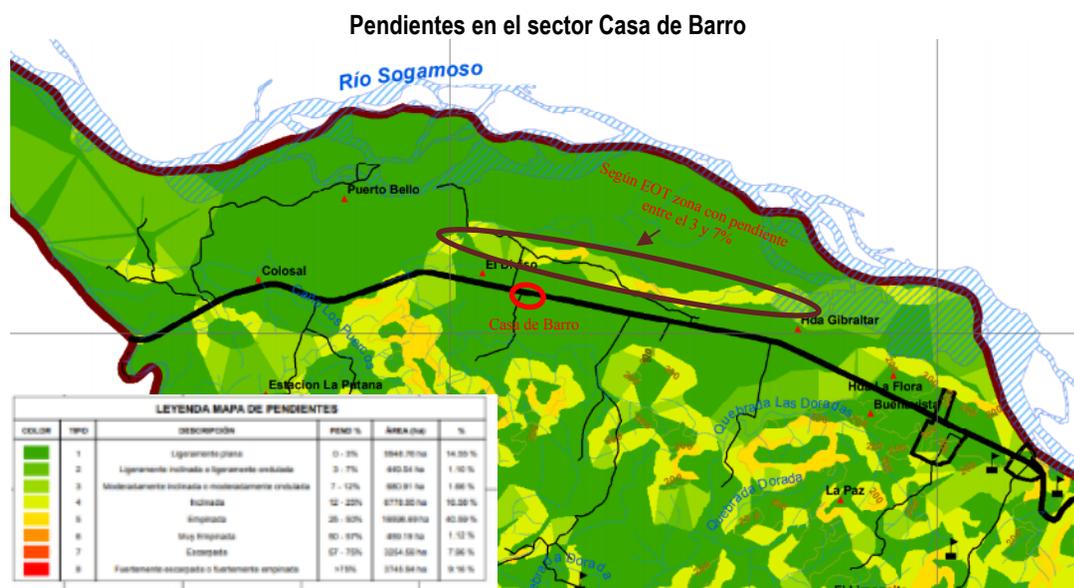
De acuerdo con el Esquema de Ordenamiento Territorial del municipio de Betulia (Santander), el caserío Casa de Barro, se encuentra en una zona ligeramente plana (es decir, con pendientes entre el 0 y 3%):

De acuerdo con lo anterior, se puede observar en la imagen que se presenta una mayor pendiente (entre el 3 y 7%) al costado norte de la vía, a unos 80 m., aprox., es decir que según dicho mapa y sus convenciones se presenta una zona ligeramente ondulada, esto lo que permite establecer es que las aguas lluvias por pendiente discurren en sentido norte-sur.

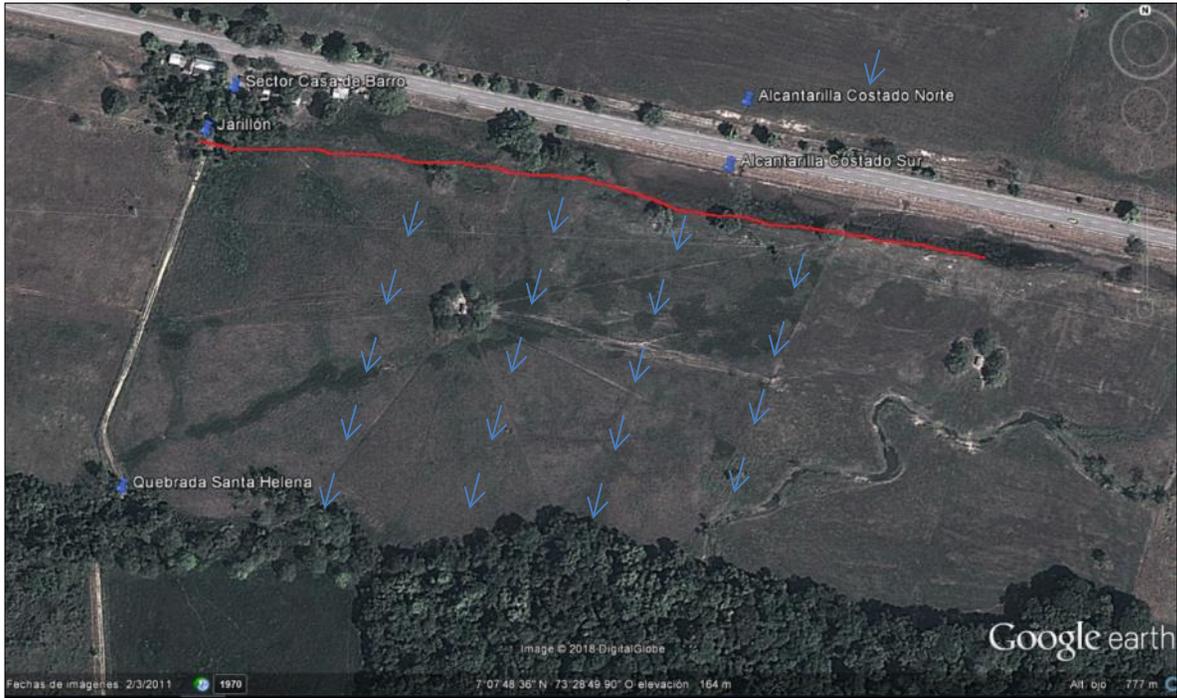
Verificación en campo de la altura del terreno

Continuando con lo anterior, este drenaje natural, se ha visto alterado por la existencia de un jarillón detrás del caserío, que tiene como objetivo evitar que se inunden los potreros destinados a la ganadería del predio que fue ocupado ilegalmente por la comunidad hace aproximadamente 40 años, lo cual también genera represamiento del agua hacia el caserío (se aclara que el uso actual del suelo de acuerdo con el esquema de ordenamiento territorial es silvopastoril). De acuerdo con lo anterior, se encuentra, un esquema del comportamiento hidráulico actual del agua en la zona, objeto de la queja así:

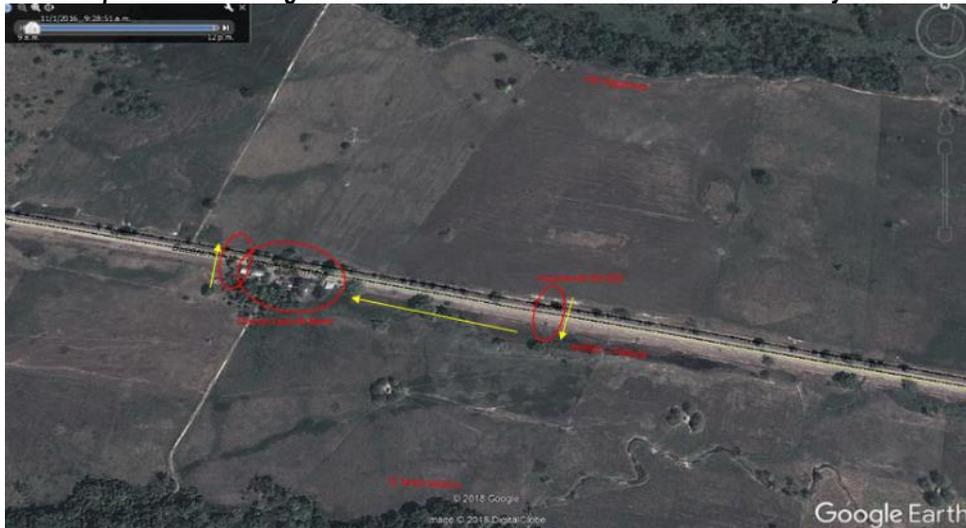
Comportamiento del agua de escorrentía entre las alcantarillas del K9+476 y K8+956

Como se puede ver en la figura el agua cruza la vía en sentido norte y sur, buscando el punto más bajo que corresponde a la quebrada Santa Helena, sin embargo, la construcción del Jarillón en tierra en el predio obstaculiza dicho flujo y por ende el agua discurre en una especie de canal hacia la alcantarilla del K8+956, en este aspecto, el hecho que la placa del encoque (de la alcantarilla del K8+956) se encuentre a un nivel más alto que la cota del terreno, incide en el empozamiento de agua, aunado al hecho de las fuertes precipitaciones del día 28 de mayo de 2018, generaron las inundaciones que afectaron a la comunidad.

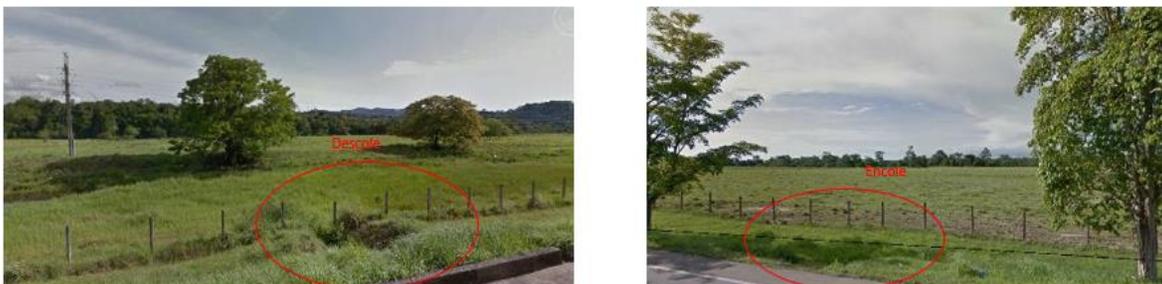
Estado del encole y descole – alcantarilla K9+456

Si se hace una comparación entre el estado de la zona en 2014 y el actual, se identificó la nueva condición de drenaje del agua de escorrentía, que se originó al eliminar la cobertura de gramíneas en el área descapotada y nivelada para la construcción de la segunda calzada, lo cual disminuye la capacidad de infiltración del terreno y el micro relieve que permitía la formación de empozamientos temporales de agua, con lo cual actualmente, el drenaje de las aguas de escorrentía a través de la alcantarilla es directo, llevando una mayor cantidad de agua por unidad de tiempo.

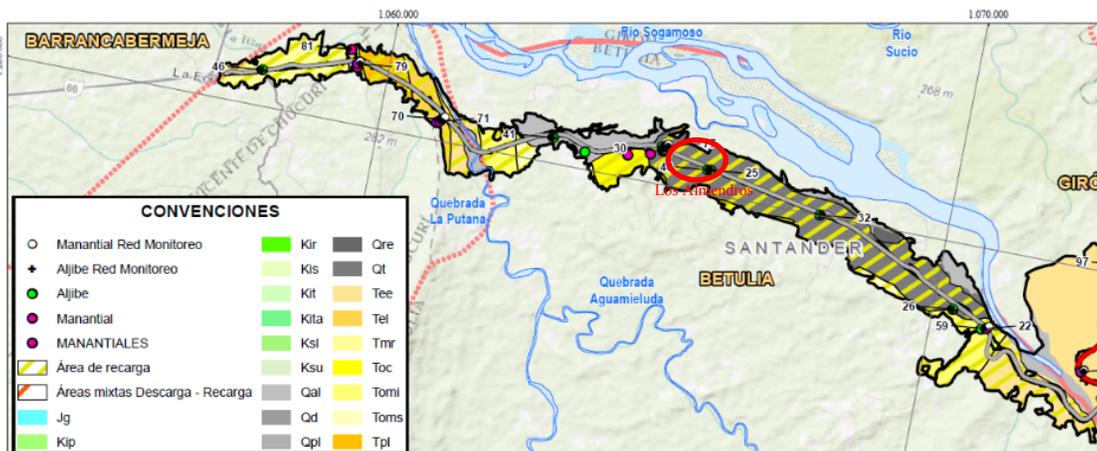
Mapa Hidrogeológico sector Los Almendros

De acuerdo con la información aportada por la empresa se encuentra que los suelos en este sector corresponden a depósitos de terraza (Qt) es decir, son suelos de color amarillo y rojizos, en los que se encuentran cantos y bloques conglomerados y areniscas cuarzo feldespáticas rojizas, subangulares de baja esfericidad. Los cantos se encuentran embebidos en una matriz arenosa a areno arcillosa compacta

En la visita se pudo apreciar la composición del suelo, la capa arcillo arenosa y los cantos presentes, permiten establecer una permeabilidad media, sin embargo, esta zona según se observa en el mapa, también corresponde a una zona de recarga, que según la información obtenida en campo corresponde a un acuífero libre cuyo flujo va de sur a norte.

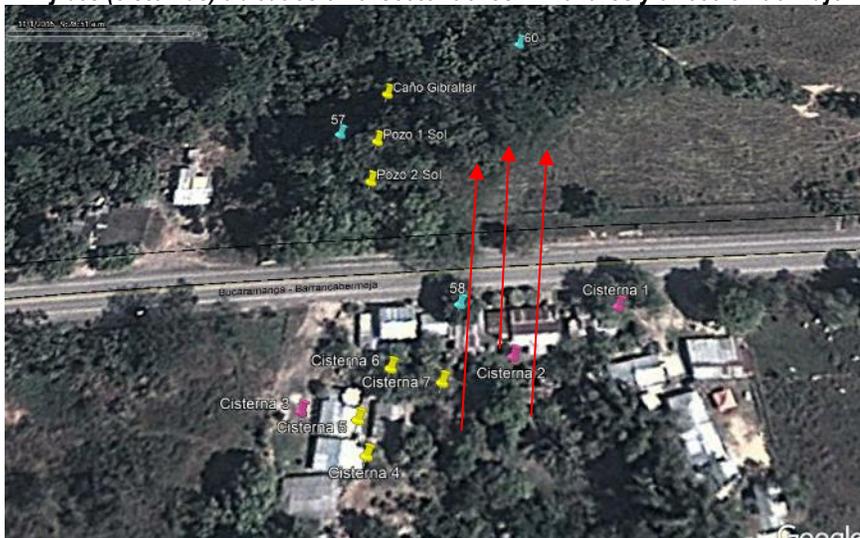
Aljibes (cisternas) ubicados en el sector de los Almendros y dirección del flujo

Por esa condición de acuífero libre es que las excavaciones que se desarrollen en el sector pueden incidir en la condición de los aljibes, razón por la que, la empresa debe tener en cuenta en todo el desarrollo de las obras, estas zonas (con similares características geológicas) identificarlas y proveer el suministro de agua a los usuarios durante el desarrollo de éstas, cuando se presente este tipo de afectación.

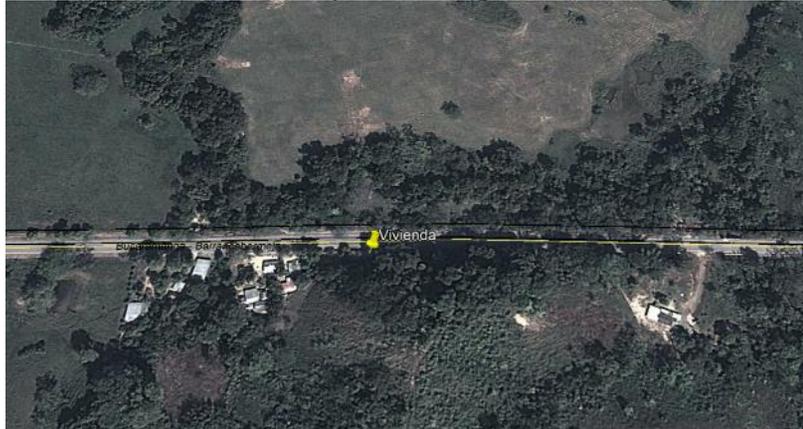
Localización vivienda afectada por vibración generada en la segunda calzada

Esta situación fue manifestada por la Sra. Briseida Peña, al respecto es importante indicar que esta vivienda se encuentra en el K7+750 (Aprox.) costado sur, es decir, al costado opuesto de la segunda calzada en construcción a una distancia de 20 metros de la segunda calzada, tal como se puede ver a continuación:

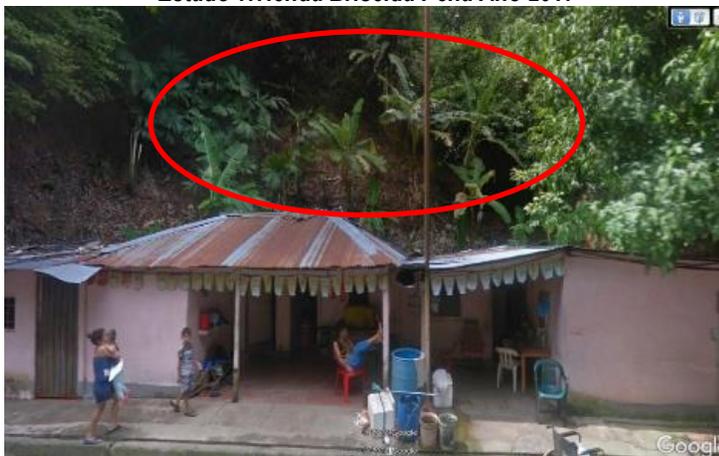
Estado vivienda Briseida Peña Año 2017

Adicional a lo anterior se puede establecer un paralelo de la zona entre agosto de 2017 y julio de 2018), para ello se hace uso de la herramienta Google Earth, donde se puede apreciar el estado del talud posterior de la vivienda de la señora. Peña.

Como se observa, en el último año, la zona ha venido sufriendo afectaciones por deslizamiento de material, en tal sentido, es necesario contar con la respectiva acta de vecindad inicial de esta vivienda a efectos de realizar la correspondiente comparación con el estado actual de la misma, donde se pueda establecer, el estado de la casa y talud posterior de la vivienda, previo al inicio de la obra.
