AUTORIDAD NACIONAL DE LICENCIAS AMBIENTALES

AUTO N° 04002

“Por medio del cual se efectúa control y seguimiento ambiental”

Que mediante Resolución 155 de 30 de enero de 2009, el Ministerio de Ambiente, Vivienda y Desarrollo Territorial – MAVDT, otorgó Licencia Ambiental a la sociedad HIDROELÉCTRICA PESCADERO ITUANGO S.A. E.S.P. para la construcción y operación del proyecto hidroeléctrico “Pescadero – Ituango”, localizado en los municipios de Buriticá, Peque, Liborina, Sabanalarga, Toledo, Briceño, San Andrés de Cuerquia, Yarumal, Olaya, Ituango y Valdivia en el departamento de Antioquia.

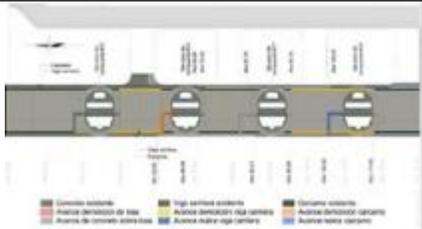
<p>Figura 12 Demolición y reposición de piso en la galería de pozos de compuertas 5 a 8. Fuente: radicado 2021285108-1-000 del 29/12/2021</p>

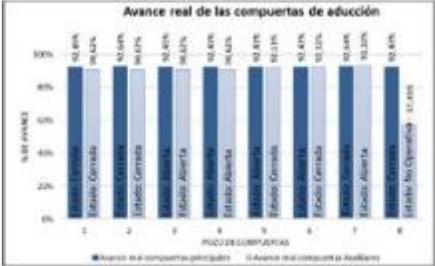
<p>Figura 13 Avance y estado de las compuertas de aducción. Fuente: radicado 2021285108-1-000 del 29/12/2021</p> </div>

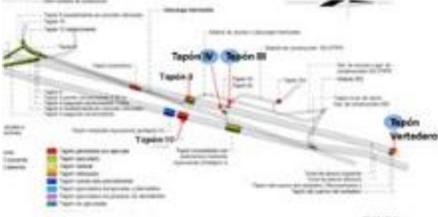
Frente de obra	Detalle y observaciones	
<p>Reforzamiento del tapón del Túnel de Desviación Izquierdo</p>	<p>En el trimestre se tienen las siguientes actividades en el TDI:</p> <ul style="list-style-type: none"> - Despresurización TDI el 17 de septiembre de 2021. - Demolición del tapón III - Inicio de actividades preliminares en el tapón IV para proceder a la perforación del tapón, control de aguas y vaciado del 100% de concreto para recrecimiento del tapón, además trabajos para sello de infiltraciones. - Avance en actividades necesarias para el recrecimiento del tapón en el cuenco del vertedero. - Conducción de aguas de infiltración del tapón IV y tapón 9 al grupo de bombeo y entrega al grupo de bombeo primario. - Conformación de vía de acceso desde tapón III hasta el tapón 9. - Además, se rampa en túnel de desviación izquierdo, para realizar inyecciones hacia la zona del pre-tapón 1 del TDD.

<p>Figura 37 Localización de tapones en TDI, ajustado ESA Fuente: radicado 2021285108-1-000 del 29/12/2021</p>

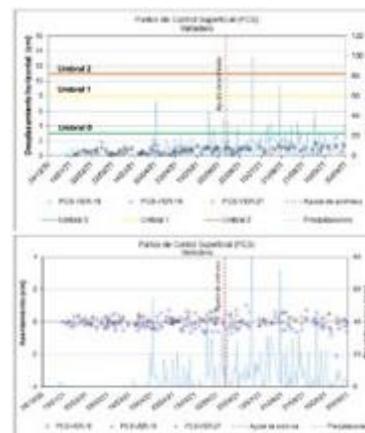
Vertedero Zona Norte	
<p>Deformación Superficial</p>	<p>El tipo de instrumento que monitorea esta variable corresponde a Control topográfico.</p> <p>Del Concepto Técnico 6993 del 8 de noviembre de 2021, se habían realizado las siguientes observaciones:</p> <ul style="list-style-type: none"> - Los puntos de control superficial PCS-VER-14, PCS-VER-21 y PCS-VER-24 reportan datos desde octubre del 2017 hasta febrero del 2019, cuando entra en operación el vertedero. - En los puntos PCS-VER-18 y PCS-VER-19, durante el periodo junio 2020 – enero 2021, las variaciones están dentro de los rangos de precisión, definidos en $\pm 1,20$ cm. - En el bimestre febrero – marzo del 2021, el PCS-VER-18 presenta variaciones mayores a la precisión del método de lectura definido en $\pm 1,20$ cm (registros hasta de 1,84 cm), mientras que el PCS-VER-19 se mantiene por debajo de este. - Durante el periodo abril – mayo del 2021, las lecturas reportadas muestran que los asentamientos se mantienen estables y desplazamientos muestran variaciones con incrementos máximos de 1,84 cm, que superan el rango de precisión del instrumento ($\pm 1,20$ cm), pero que representan una variabilidad baja, tanto en datos históricos como actuales. <p>Por lo cual se impuso la obligación en el literal d) del requerimiento 12, del Acta 364 del 9 de agosto de 2021, que no fue cumplida por HIDROITUANGO y se reitera.</p> <p>Ahora bien, para el actual periodo de reporte, junio a septiembre de 2021, la sociedad nuevamente hace idénticas afirmaciones a las descritas previamente, por lo que se solicita nuevamente para el actual periodo, así: Detallar las causas que generaron las deformaciones registradas entre junio septiembre a 2021, para el área monitoreada por el prisma PR-VER-18 de la zona norte del vertedero</p>

Figura 50. Desplazamiento y asentamiento PCS-VER-18 y PCS-VER-19

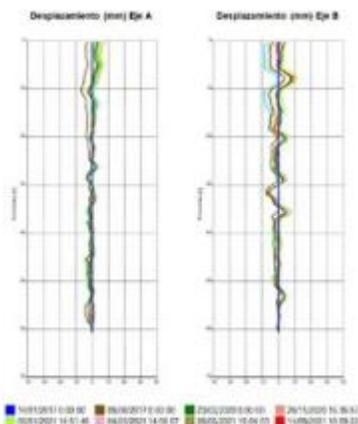
Obligación	Carácter	Cumple
<p>Desplazamientos</p> <p>El tipo de instrumento que monitorea esta variable corresponde a Inclinómetros.</p> <p>Del Concepto Técnico 6993 del 8 de noviembre de 2021, la ANLA hizo las siguientes observaciones:</p> <ul style="list-style-type: none"> - Los inclinómetros IN-VER-11 e IN-VER-12 no se encuentran operativos en los meses de abril y mayo de 2021, registrando desplazamientos hasta inicios del 2019. - Para el IN-VER-10, durante el periodo junio 2020 – enero 2021, se reportan desplazamientos acumulados en superficie hasta de 7,58 mm con un azimut de 103,8°, hasta el 31 de enero de 2021, el incremento se ha presentado en tasas de 0,02 mm/día. - Para este mismo inclinómetro, en el periodo febrero – marzo del 2021, se presenta desplazamientos acumulados en superficie hasta de 8,17 mm con un azimut de 89,35°. - Para el IN-VER-10, no se tuvo acceso en los meses de abril – mayo de 2021 y la última lectura del 04 de marzo del 2021, presentando desplazamientos acumulados en superficie hasta de 2,06 mm con un azimut de 304,60°, sin una tendencia definida que evidencie movimiento. <p>Ahora, para el actual periodo de seguimiento, la nueva lectura en este instrumento reporta para el 27 de septiembre de 2021, desplazamientos acumulados en superficie de hasta 8,03 mm con un azimut de 79,25°, pero no hay reporte para los meses de junio - julio 2021. Si bien la sociedad indica que no hay una tendencia definida, es claro el proceso de deformación acumulada en el sector, por lo tanto, es necesario que se presente el análisis detallado y la interpretación de posibles causas que están generando las deformaciones en el inclinómetro IN-VER-10 de la zona norte del vertedero, para el periodo junio – septiembre de 2021, según lo reportado en el requerimiento 2 del Acta 3 del 11 de marzo del 2019</p>

<p>Figura 51. Registro IN-VER-10</p>

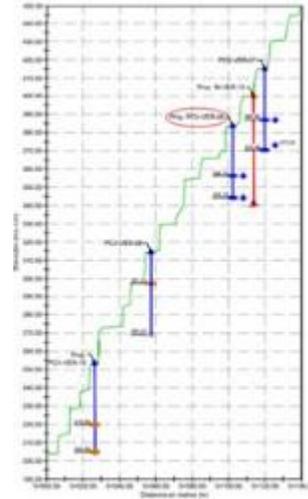
<p>Presiones Intersticiales</p> <p>El tipo de instrumento que monitorea esta variable corresponde a Piezómetros de cuerda vibrátil.</p> <p>En la zona se tienen instalados los PCV - VER - 05, PCV - VER - 08, PCV - VER - 09 (lectura hasta octubre del 2020) y PCV - VER - 10. De ellos solo se encuentra activo PCV-VER-08, los demás no se registran lecturas por dificultades de acceso en la zona.</p> <p>En el PCV - VER - 08, no se presentan presiones fluctuantes y no se registra columna de agua en ninguno de los sensores, lo que parece estar condicionado por la operación continua del vertedero, este es idéntico reporte al presentado en el CT 6993 del 8 de noviembre de 2021.</p>

<p>Figura 52. Perfil esquemático PCV-VER-08.</p>

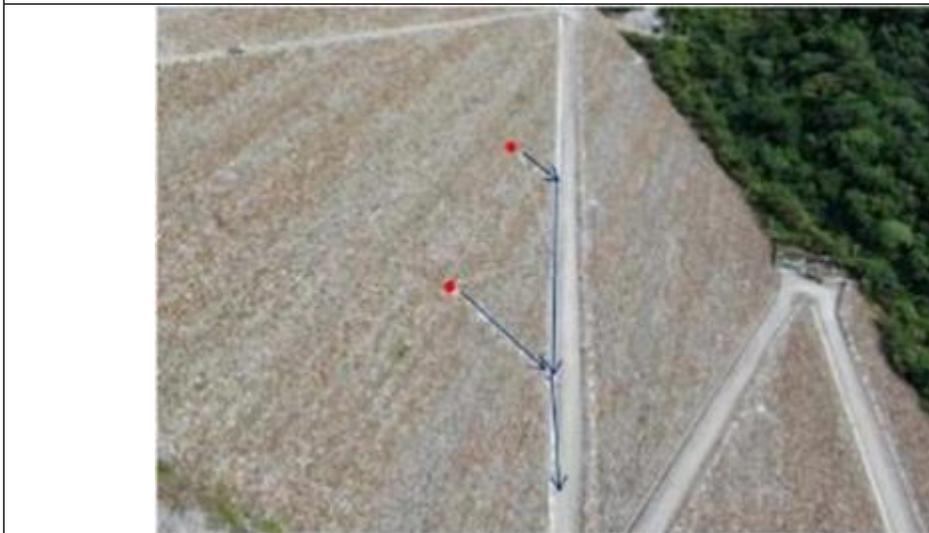
Fotografía. Afloramientos en el espaldón de la presa

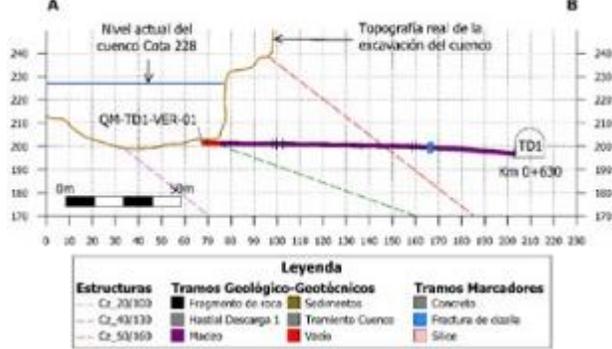
<p>Figura 55 Hallazgos de la perforación QM-TD1-VER-01 - Estación 1.</p>							
	Aforos	Primer dato de aforo: 2,43 l/s el 17/04/2021 Último dato de aforo: 0,11 l/s el 3/09/2021 Caudal medio: 0,37 l/s						
	Este (X)	Norte (Y)	Cota Inicio m.s.n.m.	Longitud (m)	Azimut (°)	Inclinación	Cota Llegada m.s.n.m.	
QM-TD1-VER-02	Diseño	1156980,26	1281241,16	196,50	126,00	290	6°	210,00
	Ejecutada	1156980,32	1281241,07	196,90	126,00	290,03	Reflex (+8.98°)	213,54
	Hallazgo	Finalizada el 23/10/2021 Gneis cuarzo-feldespático competente, duro, poco meteorizado y con un grado de fracturamiento bajo. Fracturas de cizalla ocasionales. El respaldo del cuenco en los últimos metros de la perforación es de buena calidad, con índices de recuperación de núcleos (IRN) y calidad de la roca (RQD) con valores del 100% aproximadamente. Identificación de vacío en la pared del cuenco desde los 127,35 m hasta los 135,50 m perforados. Retorno de agua en la perforación no significativos
