## 5 CARACTERIZACIÓN DEL ÁREA DE INFLUENCIA

### 5.1 MEDIO ABIÓTICO

#### 5.1.2 Geomorfología

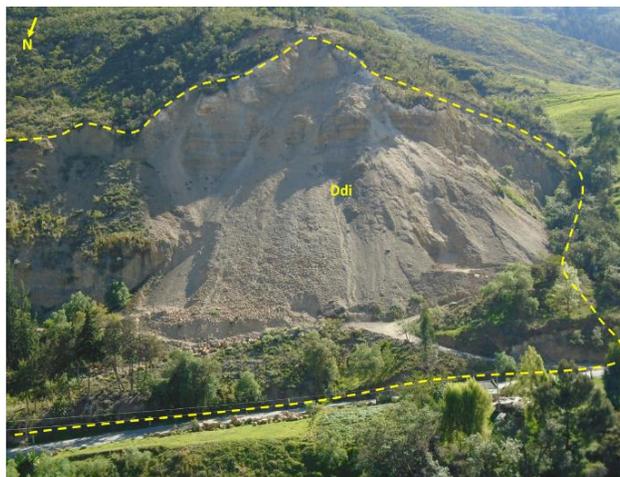
Esta unidad geomorfológica se localiza en todos los municipios del área indirecta COR-15, Floresta, Busbanza, Beteitiva, Corrales, Gameza, Tasco y Paz del Rio; Asociado a una gran variedad de rocas y suelos constituyen a estas unidades, pues son el producto del movimiento en masa (Deslizamientos traslacionales, principalmente). Esta unidad se presenta en forma de lóbulo de morfología baja, cóncava a convexa, con una pendiente escalonada, bloques inclinados, relieve irregular, formación de grietas y cambios súbitos de la pendiente. Con pendiente muy inclinada a muy abrupta con rangos que oscilan entre los 16° y 30°. Su origen se relaciona con procesos de movimientos en masa, cuyo desplazamiento ocurre predominantemente a lo largo de una superficie de falla y en la zona están en su mayoría asociados a quebradas (**Fotografía 5-28**); esta unidad es la que presenta mayor cantidad de daños en infraestructura. Los principales tipos de movimientos cartografiados corresponden a deslizamientos traslacionales.

**Fotografía 5-28 Cono de deslizamiento indiferenciado (Ddi), sector la Era Vieja, municipio de Tasco**  
N: 1137895, E: 1132558. Az 150  
Fuente: INCITEMA-UPTC, 2019

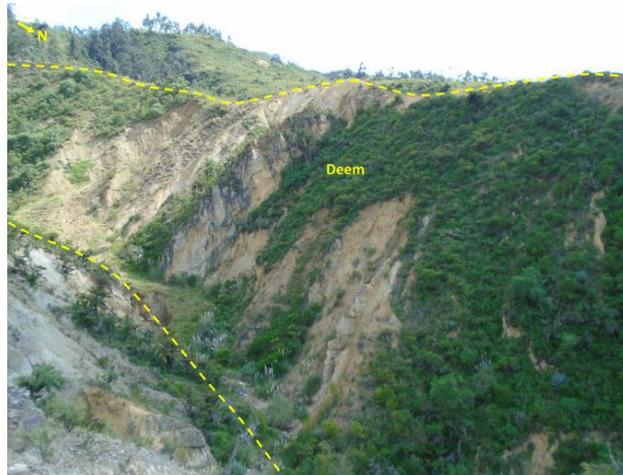
**Fotografía 5-29 Escarpe de erosión mayor (Deem), vereda reyes patria sector la vega, municipio de Corrales**  
N: 1132542, E: 1137877. Az 225  
Fuente: INCITEMA-UPTC, 2019

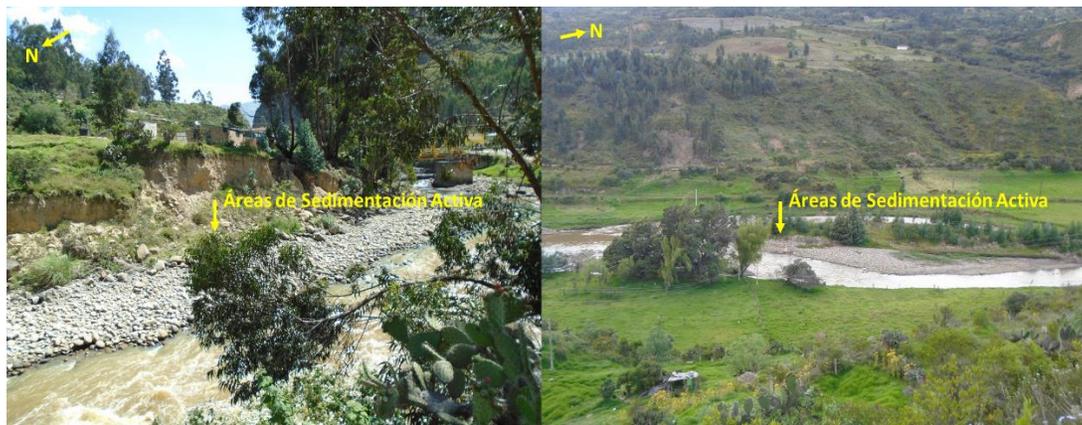
**Figura 5-12 Áreas de sedimentación activa (Der) Sector puente reyes, (Izq) vereda Didamon**

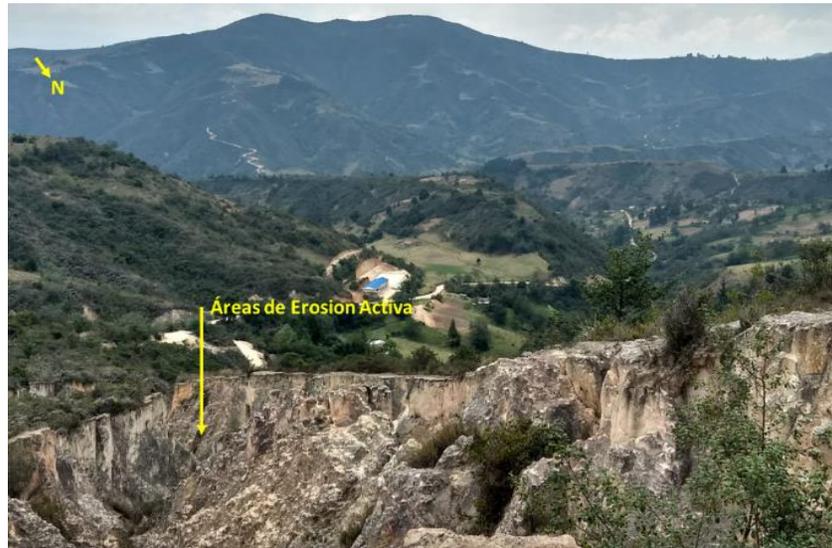
**Figura 5-13 Áreas de erosión activa vereda Buntía en el municipio de Beteitiva**

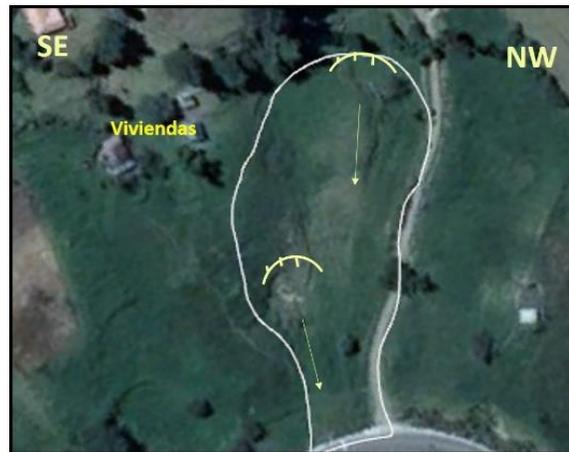
El fenómeno se localiza sobre la Vía secundaria hacia la vereda Buena Vista, margen derecha de la escuela Juana Escobar, litología perteneciente a la formación Concentración, compuesta por arcillas y limos con presencia de areniscas tamaño fino, color pardo debido a meteorización. Edad: Eoceno medio - Oligoceno medio, Geoforma de tipo Glacis de acumulación suavemente inclinado, formado de cuerpos coluviales. Se observan montículos y hundimientos en el tramo vial, inclinación en algunos árboles, daño total en obras de contención (gaviones), apreciación del riesgo alto, el movimiento se encuentra activo y presenta obstrucción en vía, puede afectar viviendas aledañas. (Ver **Figura 5-18** y **Fotografía 5-60**).

**Figura 5-18 Movimiento en Masa tipo Reptación de Suelos, ubicado sobre la vía principal Corrales - Tasco, Vda Santa Bárbara, sector el Tejar  
Inventario FC15\_29. Vista en planta**  
*Fuente: INCITEMA-UPTC, 2019*

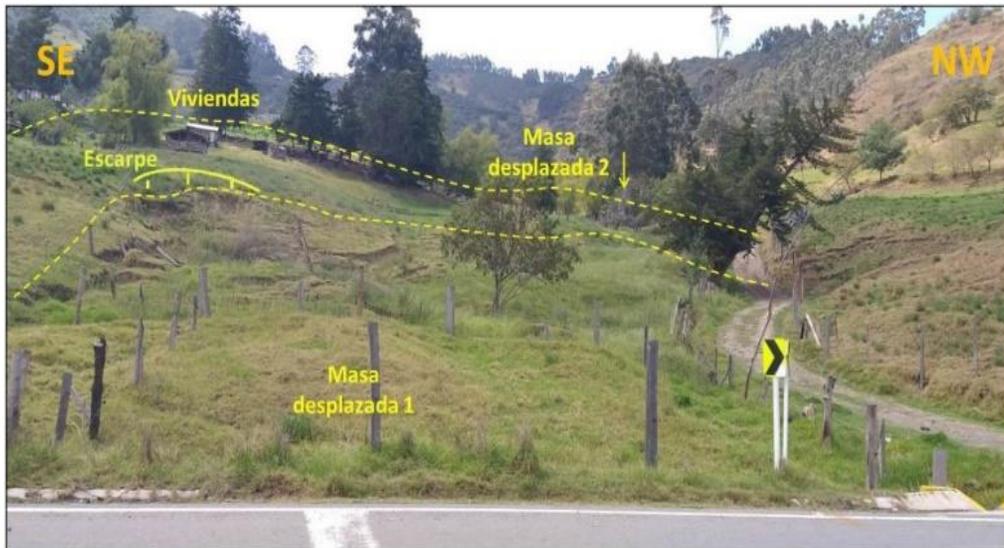
**Fotografía 5-60 Panorámica Movimiento en Masa tipo Reptación de Suelos, ubicado sobre la vía principal Corrales - Tasco, Vda Santa Bárbara, sector el Tejar  
Inventario FC15\_29 Coordenadas N: 1142712 E: 1141537**  
*Fuente: INCITEMA-UPTC, 2019*

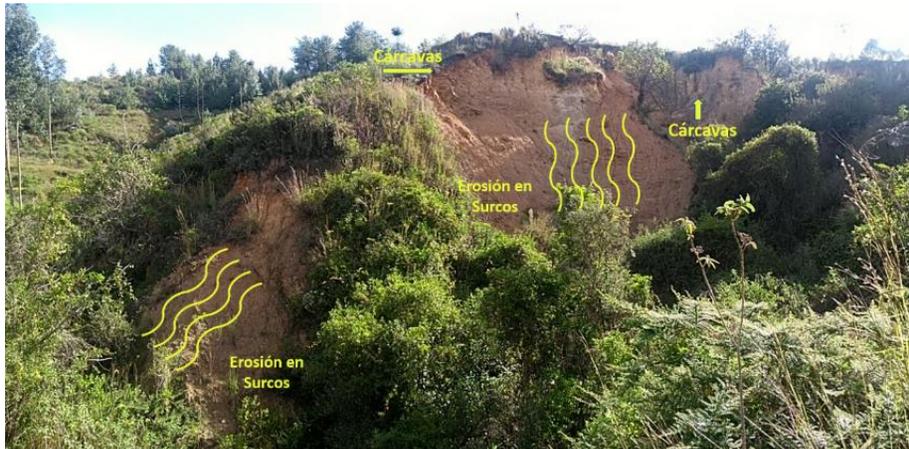
**Figura 5-22 Procesos erosivos tipo cárcavas y surcos sobre vía secundaria que conduce desde la cabecera municipal a Vereda Quebradas del municipio de Busbanza**  
Inventario EC15\_23. Coordenadas: N:1137574 E: 1132313  
Fuente: UPTC- INCITEMA, 2019

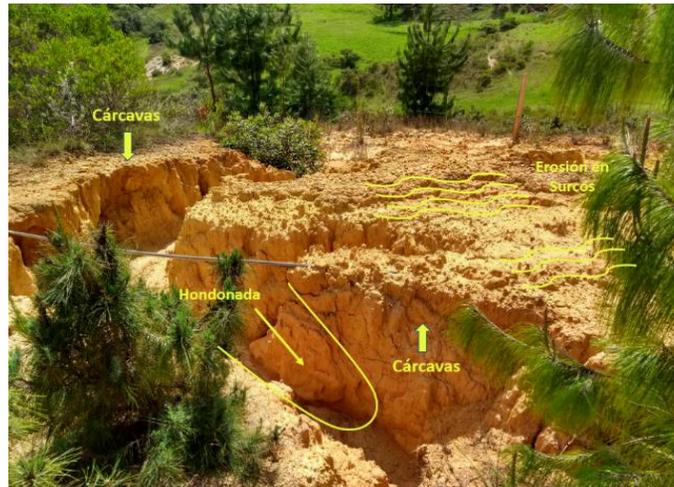
**Figura 5-24 Erosión Hídrica, proceso erosivo tipo cárcavas y surcos, Vereda Cusagota, sector el Tamero del municipio de Busbanza**  
Inventario EC15\_25. Coordenadas: N: 1139212 E: 1133336  
Fuente: UPTC- INCITEMA, 2019

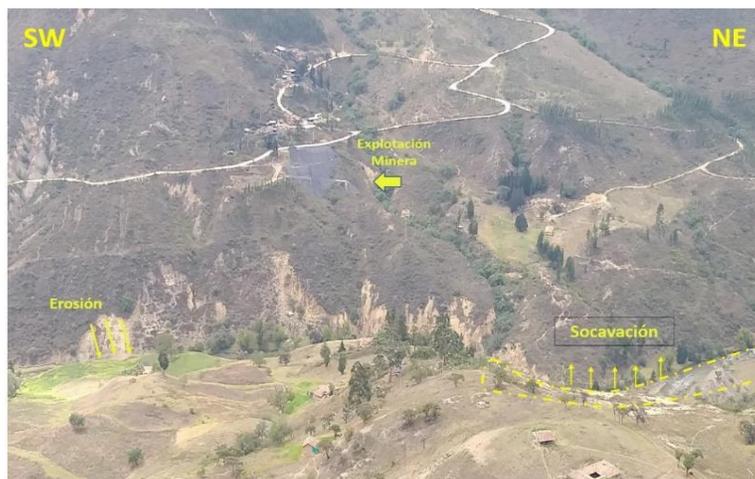
**Figura 5-25 Erosión Hídrica, proceso erosivo tipo cárcavas y surcos, Afectación Actividad minera Vereda Costa Rica del municipio de Tasco**  
Inventario EC15\_32. Coordenadas: N: 1145031 E: 1141606  
Fuente: UPTC- INCITEMA, 2019

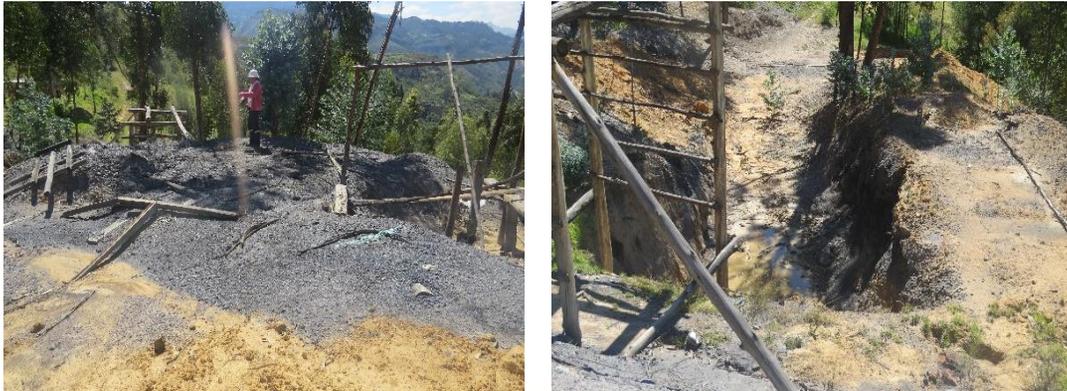
**Fotografía 5-65 Recurso Suelo: Botaderos, Manejo de Estériles, Subsistencia  
Inventario MC15\_48. Municipio Corrales – Reyes Patria**
