AUTORIDAD NACIONAL DE LICENCIAS AMBIENTALES
- ANLA -
AUTO N° 03596
(29 de junio de 2018)

“Por el cual se efectúa seguimiento y control ambiental”

Que la Autoridad Nacional de Licencias Ambientales – ANLA, mediante Resolución 00763 de 30 de junio de 2017, otorgó Licencia Ambiental a la Concesionaria Ruta del Cacao S.A.S., para el proyecto denominado “*Concesión Vial Ruta del Cacao*” localizado en los municipios de Barrancabermeja, San Vicente de Chucurí, Betulia, Girón y Lebrija, en el departamento de Santander.

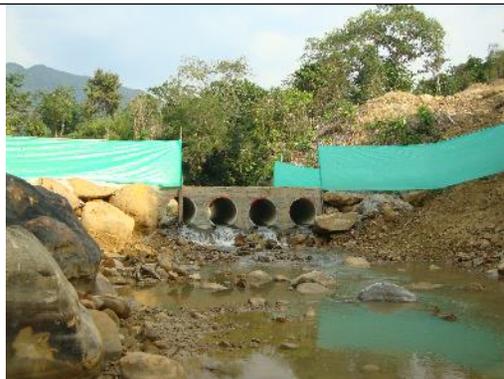
Fotografía 113 Q. San Silvestre (Coordenadas planas origen Bogotá E1074381.12, N1282716.50)

En este sector se constató que el cruce de la quebrada San Silvestre en las coordenadas planas Magna sirgas origen Bogotá E1074381.12, N1282716.50, así como en la quebrada La Peligrosa o Arenosa en las coordenadas planas Magna sirgas origen Bogotá E 1075557.56, N1285038.95, se colocó sobre la placa existente, tubería de 9" aproximadamente, y sobre estas una nueva placa en concreto para evitar el cruce directo de los cuerpos de agua, así mismo, se realizó la protección con rocas y sobre estas se derramó concreto, y en la ronda de protección se instaló polisombra.

Como se puede observar en el registro fotográfico, las medidas implementadas para evitar la contaminación de los cuerpos de agua fueron ineficientes toda vez que se evidenció sedimento proveniente de la obra, así como residuos de esta, en la quebrada La Peligrosa se observaron las huellas del paso de maquinaria por el lecho del cauce, de acuerdo con lo anterior, se hace necesario dar apertura a un proceso sancionatorio ambiental.

Ahora bien, de acuerdo con el alcance de la obra a desarrollar se encuentra que para la Q. San Silvestre y Q. La Peligrosa se tenía previsto la construcción de viaductos en ambos sitios con longitudes de 280 y 430 m., respectivamente, lo anterior es contrario a lo evidenciado en la visita de control y seguimiento ambiental donde se pudo observar la adecuación de alcantarillas para el paso de maquinaria.

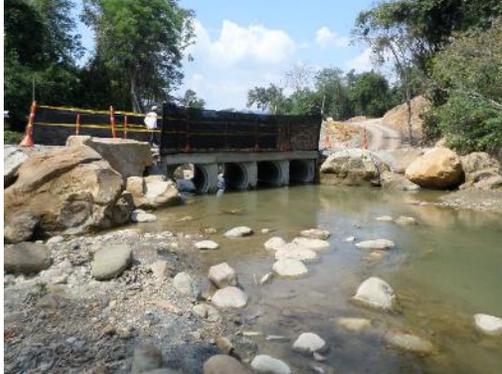
Fotografía 115 Río Sucio (Coordenadas planas origen Bogotá E1083211.34, N1286561.53)

Situación similar se encuentra con el río Sucio donde efectivamente la ubicación de la ocupación de cauce corresponde con lo evidenciado en campo, sin embargo, la estructura aprobada corresponde a un puente con longitud de 683 m., y no a alcantarillas.

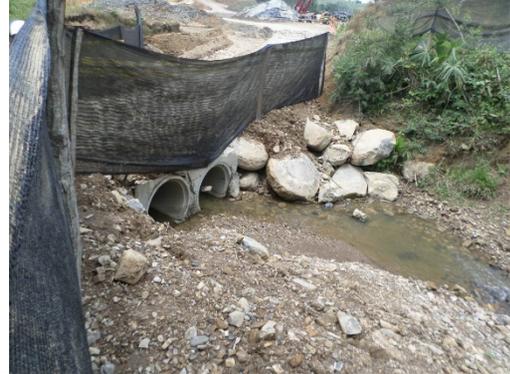
Fotografía 116 Q. Agua Dulce (Coordenadas planas origen Bogotá E1085803.02, N1285360.41)

En este sentido, es importante indicar que durante la inspección se evidenciaron labores de pilotaje para la construcción del viaducto a la salida del túnel la Sorda, en este sitio se observó el acopio de material sobrante en las coordenadas planas magna sirgas origen Bogotá E1085744.39, N1285390.68, sin las correspondientes medidas de manejo, así mismo, se observó la adecuación de un canal el tierra con procesos erosivos que entrega directamente a la quebrada Agua Dulce, afectando la calidad del agua.

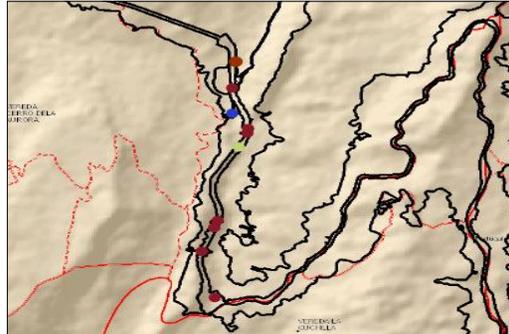
Figura 11 Comparación Ocupación de Cauce Aprobada Vs. Verificada UF7

Para la UF7 se observó la ocupación de cauce en la quebrada La Sorda (Coordenadas planas origen Bogotá E1085772.25, N1284738.11) y quebrada Agua Dulce (Coordenadas planas origen Bogotá E1085803.02, N1285360.41), en este sentido, cotejada la información obtenida en campo con los sitios descritos por la empresa como zonas de ocupación, no se encuentra que estos dos cuerpos de agua se encuentren incluido en dicho listado.

En la anterior figura los puntos en rojo corresponden a los permisos de ocupación de cauce otorgados, como se puede observar, los cuerpos de agua intervenidos por el proyecto, como parte de la adecuación de vías no se encuentran inmersos en el alcance del permiso otorgado.
