**AUTORIDAD NACIONAL DE LICENCIAS AMBIENTALES**  
**- ANLA -**  
**AUTO N° 06977**  
**( 30 de agosto de 2019 )**

**“Por el cual se efectúa seguimiento y control ambiental”**

Que mediante la Resolución 94 del 9 de marzo de 1994, la Corporación Autónoma Regional del Cesar-CORPOCESAR, estableció el Plan de Manejo Ambiental al CONSORCIO MINERO UNIDO S.A. para la explotación de carbón a cielo abierto en la Mina Yerbabuena, ubicada en jurisdicción del municipio de La Jagua de Ibirico, departamento del Cesar.

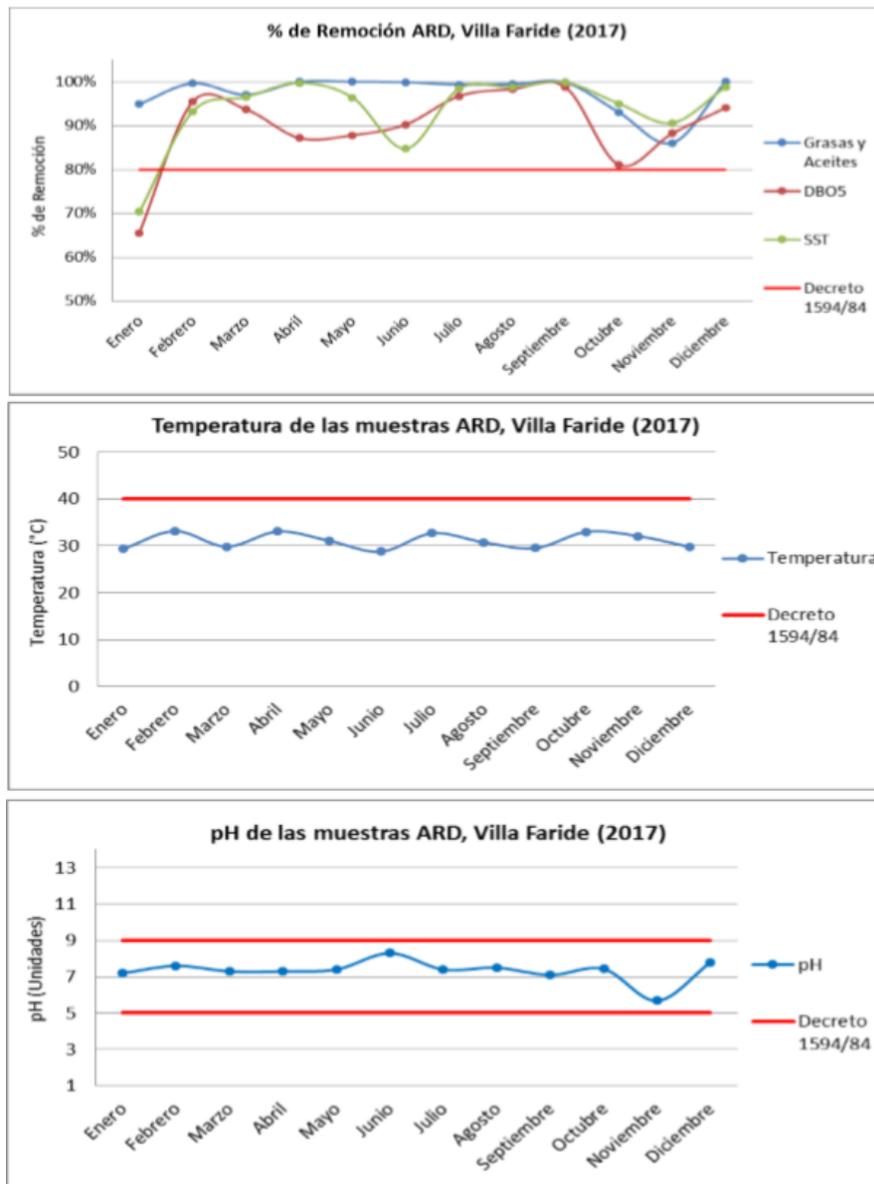
**Figura.** Gráficas de remoción Grasas y aceites, DBO<sub>5</sub>, SST, así como Temperatura y pH – PTARD Villa Faride,

De acuerdo con la información gráfica antes ilustrada, se observa que el comportamiento de los porcentajes de remoción para SST, DBO y Grasas y Aceites fue el siguiente: (DBO5 89,72%); (SST 93,51%); (Grasas y Ac. 97,41%). La operación conjunta de CDJ, CMU y CET, indica en el ICA 2017, que el cumplimiento de la normatividad aplicable tiene relación con la continuidad y gestión de las actividades planeadas dentro del programa de mantenimiento preventivo y correctivo. Este sistema está conformado básicamente por unidades compactas (reactores ECOPAC 150).

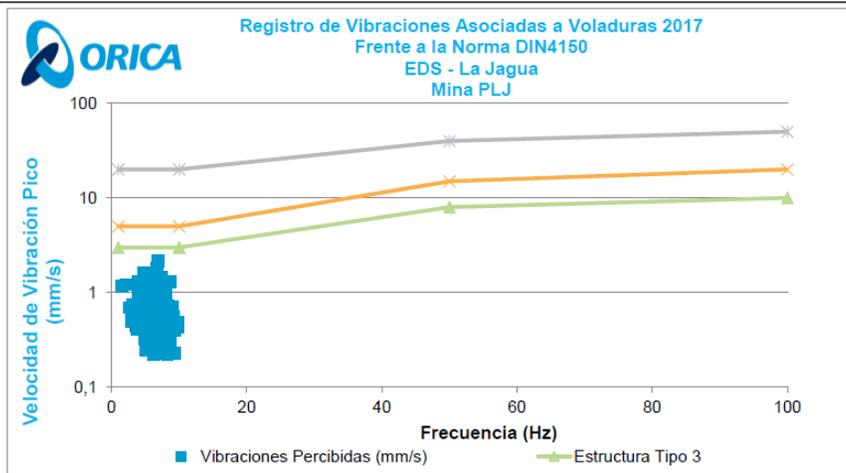
Niveles de velocidad pico de partícula (mm/s) del 2017

No obstante, al verificar los resultados se identifica que en la fecha 26-10-2017, hora: 2:59:48 am (en el informe el formato del horario corresponde a 24 h) se registra un valor 3,17 mm/s excediendo la velocidad y generando vibraciones que según la norma pueden afectar “estructuras delicadas muy sensibles a la vibración” no obstante, los demás valores registrados son menores a la velocidad límite (3 mm/s), por lo tanto, de 2599 registros el 0,038% equivalente a un (1) registro excede el valor permisible que establece el Estándar Internacional de la DIN 4150.

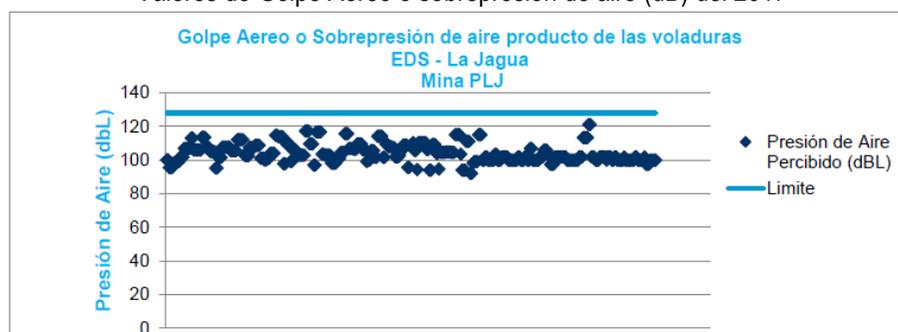
Valores de Golpe Aéreo o sobrepresión de aire (dB) del 2017

En relaciones a los resultados de onda o golpe aéreos se establece que no existen registros que alcanzaron valores por encima de los 130 dB (sobrepresión) que es el límite de onda área más restrictivo establecido por norma internacional americana USBM, tal como se presenta en la siguiente imagen:

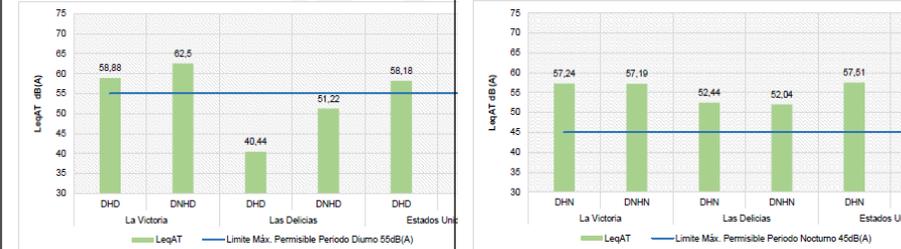
<p>Fuente: ICA 9</p> </div> <p>Los niveles de ruido ambiental para los puntos de medición La Victoria y Estados Unidos, superan el límite permisible establecido en la Resolución mencionada, para los periodos diurno y nocturno. Caso contrario sucede con el punto ubicado en Las Delicias, que para la jornada diurna se determina por debajo de 55 dB(A), cumpliendo con la norma y en el periodo nocturno los niveles de presión sonora superan los límites permisibles de 45 dB(A) con registro de 52 dB(A).</p> <p>El titular del instrumento y control ambiental concluye lo siguiente con respecto a los resultados de ruido: “(...) de acuerdo a los niveles registrados de ruido ambiental en los tres puntos de monitoreo, no se evidencia afectación alguna en zonas aledañas por la operación de la mina, ya que los resultados de la medición en los escenarios de evaluación, tuvieron variaciones de 34 dB(A) a 56 dB(A) en periodo diurno y valores entre 45 dB(A) a 65 dB(A) en periodo nocturno, que están relacionados directamente con las actividades propias de la zona. Los valores evaluados en estas poblaciones no cumplen con los máximos permisibles de ruido ambiental establecido para zona suburbana o rural de tranquilidad y ruido moderado de 55 dB(A) para periodo diurno y 45 dB(A) para periodo nocturno de la Resolución 0627 de 2006.”</p> <p>Los resultados de presión sonora obtenidos en las dos campañas de medición, no pudieron ser validados por esta Autoridad, toda vez que el titular del instrumento ambiental no presenta los anexos tales como Plan de muestreo RUA-RUE-041, certificado de calibración de equipos, datos obtenidos por los equipos de medición, Planillas de campo y registro fotográfico.</p> <p>Por lo anterior, el titular del instrumento ambiental deberá presentar todos los anexos de los Informes del primer y segundo semestre de ruido ambiental y emisión de ruido, que permita la validación dicha información.</p>
