## AUTORIDAD NACIONAL DE LICENCIAS AMBIENTALES

AUTO N° 11300

**“Por medio del cual se efectúa control y seguimiento ambiental”**

Que mediante Auto 2639 del 21 de junio de 2016, la Autoridad Nacional de Licencias Ambientales avocó conocimiento del expediente HX3-1999-25 remitido por la Corporación Autónoma Regional del Centro de Antioquia -CORANTIOQUIA, para dar trámite a la modificación de la Licencia Ambiental global del proyecto “Aurífero Buriticá - Ampliación Mina Yaraguá”.

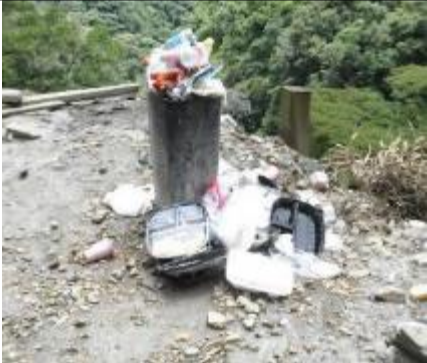
| Impacto atendido | Medidas de Manejo | Tipo de Medida | | | | Efectividad de la Medida |
|---|---|---|---|---|---|---|
| | <div><div>- Sin embargo, en la caseta del Portal del Túnel Nivel 2 en Yaraguá no había punto ecológico para la separación en la fuente de los residuos sólidos.</div><div><div><b>Fotografía M6-4. Inadecuado manejo de residuos sólidos Nivel 2 Yaraguá</b><br/><b>Coordenadas Origen Único Nacional</b><br/><b>(E 4679284 – N 2299958)</b></div><div></div><div><b>Fuente:</b> Equipo de Seguimiento Ambiental ANLA, 02/06/2021</div></div></div> | | | | | |

| Impacto atendido | | | | Medidas de Manejo | | Tipo de Medida | | | | Efectividad de la Medida |
|---|--|---|--|---|--|---|---|---|---|---|
| <p>En ese orden de ideas, se requiere a la Sociedad:</p> <p>a. Instalar un punto de separación en la fuente de residuos sólidos en la caseta contigua al Portal del Túnel Nivel 2 de Yaraguá, que cumpla con lo establecido en el PMIRS (Plan de Manejo Integral de Residuos Sólidos) del proyecto minero y presentar los soportes de su ejecución.</p> <p>b. Adoptar el código de colores establecido en el PMIRS (Plan de Manejo Integral de Residuos Sólidos) del proyecto minero, tanto para el almacenamiento temporal de residuos sólidos, como para los puntos de separación en la fuente, de tal manera que los colores de las bolsas coincidan con sus respectivos contenedores y presentar los soportes de su ejecución.</p> <p>c. Adecuar el Acopio Temporal de residuos sólidos (ordinarios y reciclables) de Higabra con condiciones técnicas para su almacenamiento, con separación de los cuartos de almacenamiento; cerramiento para impedir el ingreso y proliferación de insectos, roedores u otra clase de vectores, además de evitar el contacto de los residuos sólidos con el agua lluvia o agua de escorrentía; instalar cunetas perimetrales para facilitar el manejo del agua superficial o de escorrentía; implementar obras en el cuarto de almacenamiento de residuos ordinarios, que facilite la recolección o manejo de los lixiviados que se puedan generar e impedir su contacto con las aguas superficiales. Con lo anterior, deberá presentar un informe con los soportes de ejecución de las actividades.</p> <p>d. Realizar aseo y limpieza de las zonas donde se tienen residuos sólidos dispuestos a la intemperie bajo ninguna condición técnica; una vez se recolecten, se deberán clasificar y almacenar temporalmente de acuerdo con el tipo de residuo y finalmente efectuar la disposición final a través de gestores certificados. Se deberá presentar un informe con los soportes de la ejecución de la actividad.</p> <p>Conforme a lo anterior, se considera que el titular del instrumento ambiental no dio cumplimiento a la presente medida para el actual periodo de seguimiento.</p> | | | | | | | | | | |

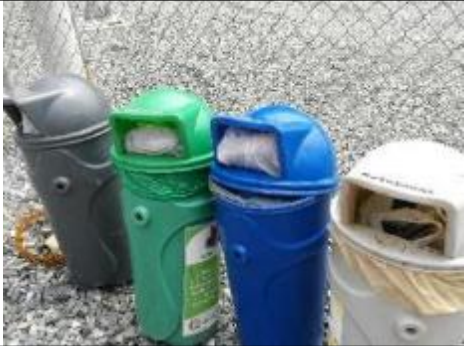
| Impacto atendido | Medidas de Manejo | Tipo de Medida | | | | Efectividad de la Medida |
|---|---|---|---|---|---|---|
| | <div><div>- Se observó inadecuada segregación de los residuos en los puntos establecidos para la separación en la fuente.</div><div><div><b>Fotografía M6-5. Punto ecológico – Planta de Beneficio</b><br/><b>Coordenadas Origen Único Nacional</b><br/><b>(E 4680255 – N 2299170)</b></div><div></div><div><b>Fuente:</b> Equipo de Seguimiento Ambiental ANLA, 01/06/2021</div></div></div> | | | | | |

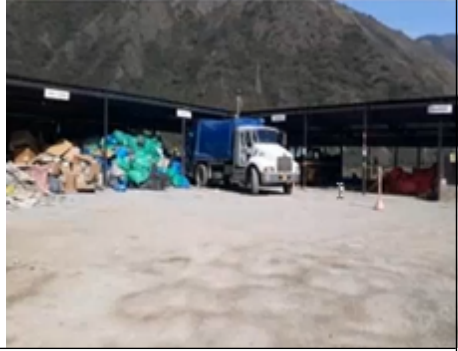
| Impacto atendido | Medidas de Manejo | Tipo de Medida | | | | Efectividad de la Medida |
|---|---|---|---|---|---|---|
| <p><b>B. Almacenamiento Temporal</b></p> <p>- Se observó que en el Acopio temporal de Higabra, había bolsas de color azul, junto con bolsas de color verde en el área de almacenamiento de residuos ordinarios, es decir, que no se cumple con el código de colores para la separación en la fuente.</p> <div><p><b>Fotografía M6-8. Acopio temporal de residuos de Higabra</b></p><p>Fuente: Equipo de Seguimiento Ambiental ANLA, 08/06/2021</p></div> <ul style="list-style-type: none"><li>- En el Acopio temporal Platanal se observó ausencia de señalización en las áreas de almacenamiento de los diferentes residuos sólidos.</li><li>- Adicionalmente, en cuanto a las condiciones del lugar de almacenamiento, especialmente el Acopio Temporal Higabra, las celdas de residuos ordinarios y reciclables no cuentan con un cerramiento que impida el ingreso y proliferación de insectos, roedores y otra clase de vectores; tampoco, se apreció que ambas celdas estuvieran separadas, lo que permite la mezcla entre estos residuos.</li></ul> <p>Por otra parte, se observó en el proyecto minero, especialmente en el sector Platanal, la inadecuada disposición de residuos sólidos como plástico, madera, entre otros residuos ordinarios, dispuestos a la intemperie, claramente sin ningún tipo de condición técnica. A continuación, se presentan algunas fotografías que ilustran lo citado:</p> | | | | | | |

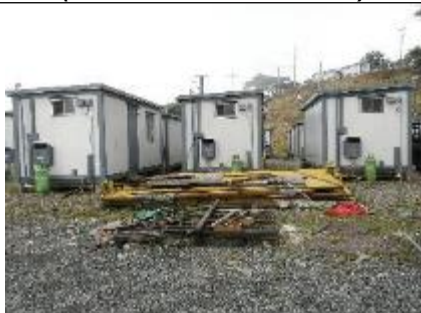
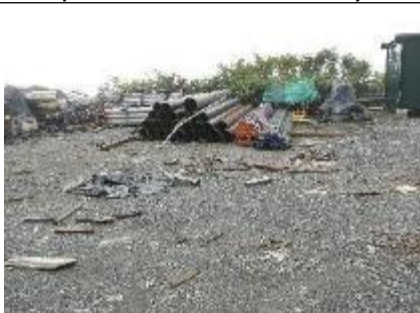
| Impacto atendido | Medidas de Manejo | Tipo de Medida | | | | Efectividad de la Medida |
|---|---|---|---|---|---|---|
| | <b>Fotografía M6-9. Residuos sólidos sin gestionar en Campamento Platanal<br/>Coordenadas Origen Único Nacional<br/>(E 4679551 – N 2299762)</b> | <b>Fotografía M6-10. Residuos sólidos sin gestionar en Campamento Platanal<br/>Coordenadas Origen Único Nacional<br/>(E 4679545 – N 2299775)</b> | | | | |

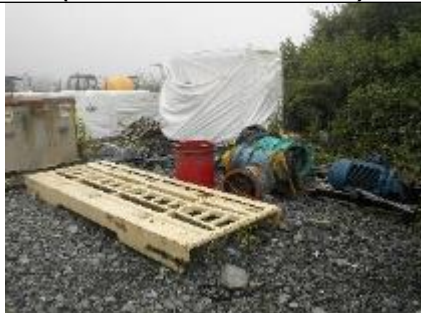
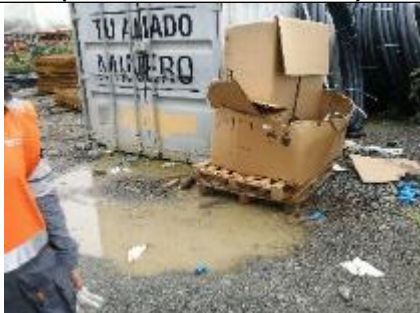
| Impacto atendido | Medidas de Manejo | Tipo de Medida | | | | Efectividad de la Medida |
|---|---|---|---|---|---|---|
| | <b>Fotografía M6-11. Disposición inadecuada de residuo sólidos – sector Platanal<br/>Coordenadas Origen Único Nacional<br/>(E 4679445 – N 2299699)</b> | <b>Fotografía M6-12. Disposición inadecuada de residuo sólidos – sector Platanal<br/>Coordenadas Origen Único Nacional<br/>(E 4679404 – N 2299647)</b> | | | | |

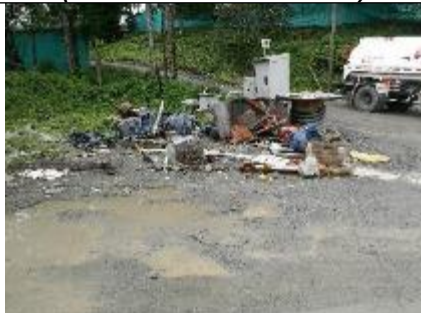
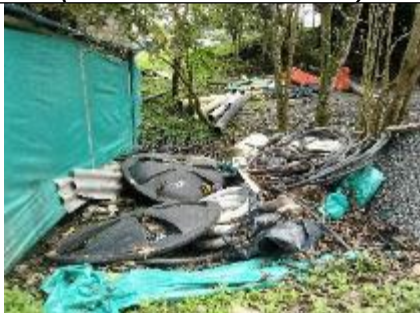
| Impacto atendido | Medidas de Manejo | Tipo de Medida | | | | Efectividad de la Medida |
|---|---|---|---|---|---|---|
| | <b>Fotografía M6-13. Disposición inadecuada de residuo sólidos – sector Platanal<br/>Coordenadas Origen Único Nacional<br/>(E 4679374 – N 2299606)</b> | <b>Fotografía M6-14. Disposición inadecuada de residuo sólidos – sector Platanal<br/>Coordenadas Origen Único Nacional<br/>(E 4679401 – N 2299593)</b> | | | | |

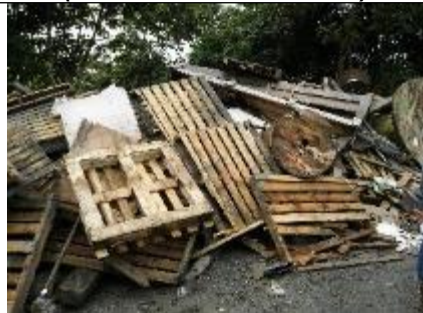
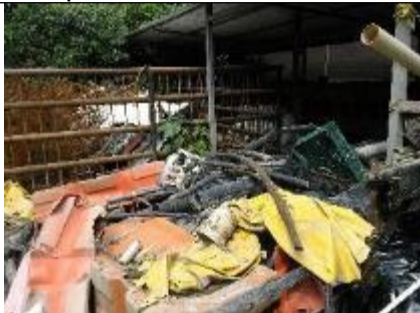
| Impacto atendido | | | | Medidas de Manejo | | Tipo de Medida | | | | Efectividad de la Medida |
|---|--|---|--|---|--|---|---|---|---|---|
| | | | | <b>Fotografía M6-15. Disposición inadecuada de residuo sólidos en el Acopio Temporal Platanal Coordinadas Origen Único Nacional (E 4679414 – N 2299521)</b> | | <b>Fotografía M6-16. Disposición inadecuada de residuo sólidos en el Acopio Temporal Platanal Coordinadas Origen Único Nacional (E 4679412 – N 2299507)</b> | | | | |

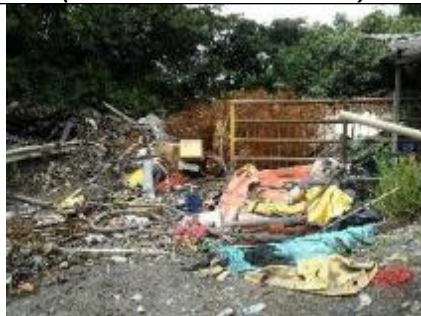
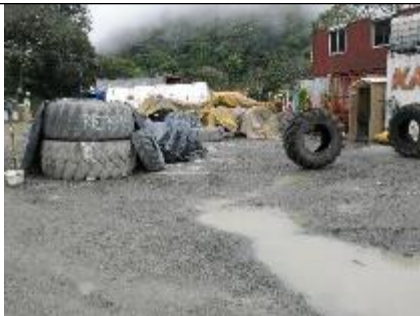
| Impacto atendido | Medidas de Manejo | Tipo de Medida | | | | Efectividad de la Medida |
|---|---|---|---|---|---|---|
| | | <p><b>Fotografía M6-23. Disposición inadecuada de residuos sólidos</b><br/><b>Coordenadas Origen Único Nacional</b><br/><b>(E 4679412 – N 2299513)</b></p> | | <p><b>Fotografía M6-24. Llantas usadas</b><br/><b>Coordenadas Origen Único Nacional</b><br/><b>(E 4679384 – N 2299621)</b></p> | | |
