**AUTORIDAD NACIONAL DE LICENCIAS  
AMBIENTALES  
- ANLA -  
AUTO N° 011482  
(19 DIC. 2025)**

**“Por el cual se efectúa control y seguimiento Ambiental”**

Central Hidroeléctrica de Chivor, en el sentido de autorizar la construcción de tres (3) nuevas bocatomas y sus conexiones de la Central Hidroeléctrica de Chivor.

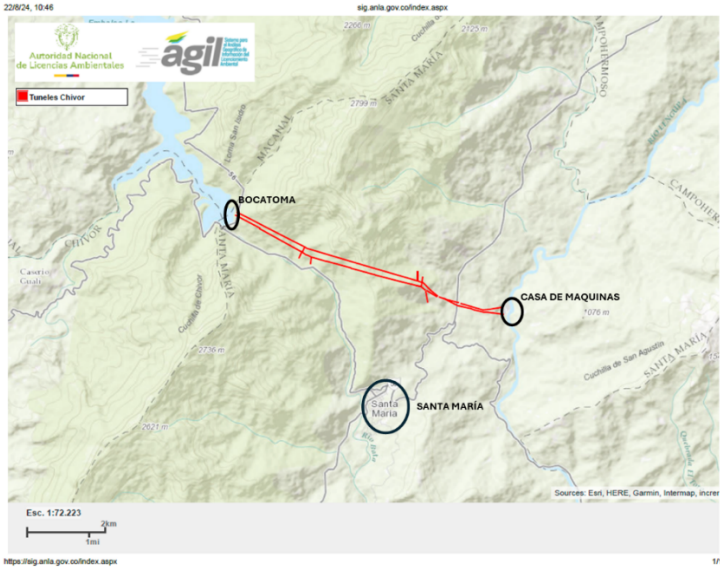
| FICHA FIS-TÚNELES | | | | |
|---|---|---|---|---|
| 2 | | X | | <p>(...)</p> <p>En la imagen que se muestra a continuación se presenta la ubicación de los túneles de carga de la central hidroeléctrica Chivor, donde se realizó el 3 de octubre de 2025, un recorrido al interior de la parte superior del túnel y la parte inferior del túnel Chivor II, llevada a cabo como resultado del numeral 6 del pliego y acuerdo final, resultado de las mesas de diálogo celebradas durante el mes de agosto del presente año.</p> |
| 3 | | X | | <p>En el recorrido, el túnel superior se observó estable sin desprendimientos de roca o agrietamientos y presencia de humedad proveniente de agua subterránea, algo normal al interior de un macizo rocoso. En este sentido, la sociedad como parte de la operación del proyecto, cuenta dentro del túnel con válvulas diseñadas para ser usadas cuando éste se encuentra vaciado y las cuales son cerradas una vez sea llenado e ingrese en operación.</p> <p>Según la información que reposa en el expediente LAM0514 y lo observado en la visita de inspección visual, los túneles de Chivor fueron excavados en las formaciones Quetame, Farallones y Batá, compuestas por cuarcitas, filitas, pizarras, argilitas y areniscas, rocas bastante duras o de alta resistencia, dispuestas en bancos gruesos y poco fracturados. Los estratos de roca fueron cruzados por los ejes de los túneles de conducción, casi perpendicularmente al rumbo de las capas de roca. En la visita de inspección no se observaron derrumbes o caídas de roca dentro del túnel superior; adicionalmente, se identifica que el túnel superior e inferior tenían presencia de agua debido al flujo de agua subterránea natural del macizo rocoso, que a través de las válvulas instaladas por la sociedad mantenía la continuidad del flujo:</p> <p>(...)</p> |

| | | | | <p>Así las cosas, para complementar lo observado en la visita y en cumplimiento de la medida 2 y 3 de la presente ficha, la sociedad deberá entregar un informe donde se incluya los siguiente:</p> <ul style="list-style-type: none"> <li>- El registro de los últimos monitoreos de los piezómetros localizados entre los codos I y II y casa de máquinas, incluyendo la ubicación de cada uno de ellos (coordenadas), registro fotográfico del estado actual, profundidad de cada uno y las lecturas obtenidas.</li> <li>- El análisis del reporte donde se resalten los cambios significativos encontrados y los resultados en términos de posibles incrementos de caudales o potenciales emanaciones provenientes de los túneles de carga.</li> </ul> |

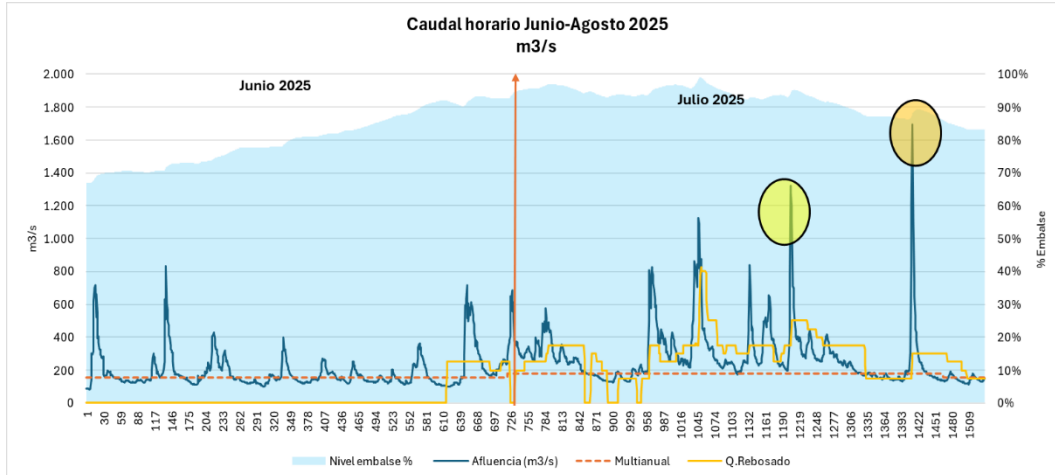
**PC 8. Información de Caudales entre junio y agosto de 2025.**

Por lo anterior, se pudo evidenciar que la sociedad con relación a los procesos de conocimiento del riesgo presentó la información según lo establecido en el artículo 2.3.1.5.2.1.1. del Decreto 1081 del 2015, adicionado por el Decreto 2157 del 20 de diciembre de 2017, no obstante, esta Autoridad observó que en el nuevo documento no se cuenta con información de alta importancia para el control y seguimiento del escenario de inundación aguas abajo de la presa, asimismo, según las consideraciones expuestas previamente en este acápite se deberá complementar la información presentada.

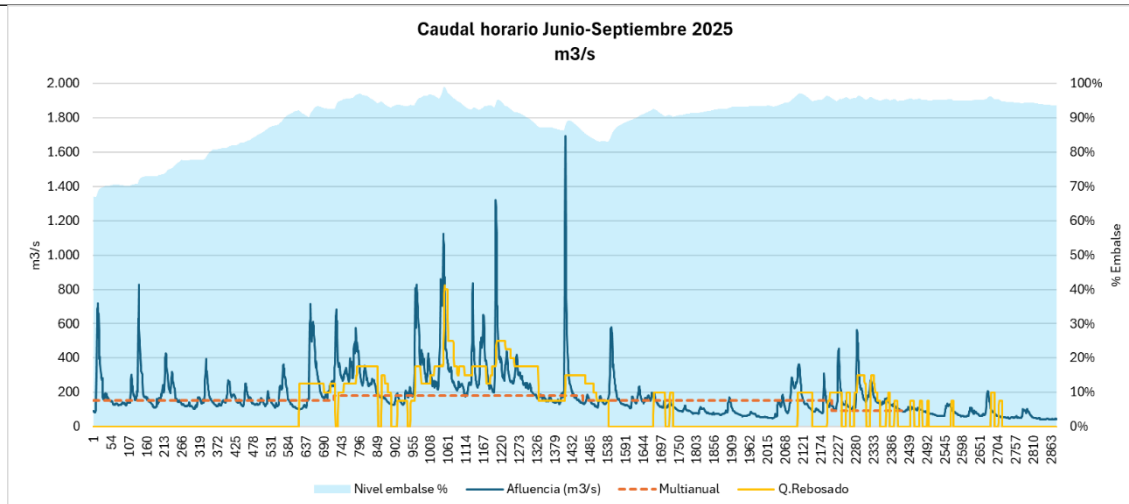
**PC 14. Registro de Caudales**

Conforme al monitoreo realizado a los caudales, esta Autoridad Nacional considera que si bien se ha disminuido las condiciones caudales altos de ingreso al embalse La Esmeralda, en necesario que se continúe realizando el control y monitoreo del riesgo en especial para los próximos meses teniendo en cuenta el pronósticos y alerta del IDEAM a fecha del 17 de octubre de 2025, donde para las cuencas de los ríos Guavio, Garagoa y Lengupá se encuentran en alerta amarilla por el incremento de las precipitaciones.
