AUTO N° 06015

**“Por el cual se efectúa seguimiento y control ambiental”**

El objetivo del presente concepto técnico de seguimiento ambiental, consiste en la verificación de los aspectos referentes al proyecto Explotación de Caliza en los Títulos Mineros ubicados en los municipios de Nobsa, Tibasosa, Corrales y Busbanzá, del departamento de Boyacá, para la fabricación de cemento, también se tendrá en cuenta la información documental presentada por la empresa HOLCIM COLOMBIA S.A., en el expediente LAM0408 y lo observado en la visita realizada por el Equipo de Seguimiento Ambiental de la ANLA entre los días 15 al 17 de junio de 2017.

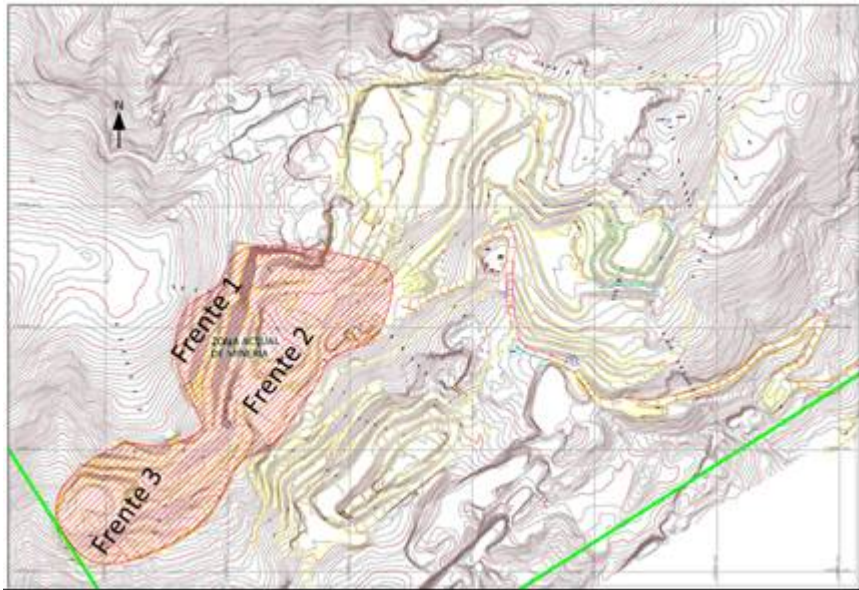
Figura 2 Localización Frentes de explotación Mina Suescún

En visita de seguimiento se evidenció que la mina tiene tres frentes de explotación, ubicados hacia el sector sur, denominados frentes 1, 2 y 3, en el frente 1 están suspendidas las labores (Fotografía 1) hasta llegar a la cota final del frente 2, este último se encuentra en explotación (Fotografía 2) y el frentes 3, se

El avance de la explotación se realiza entre el manto E caliza, nivel de estéril E-D y manto D caliza, con una relación de 3: 1 estéril- mineral, se trabaja con retroexcavadora, martillo neumático y buldócer, en la visita se encontraban trabajando el manto E cota 2.640 indicando que es el límite inferior de explotación, el talud de trabajo tiene 10m de altura y 10% de pendiente.

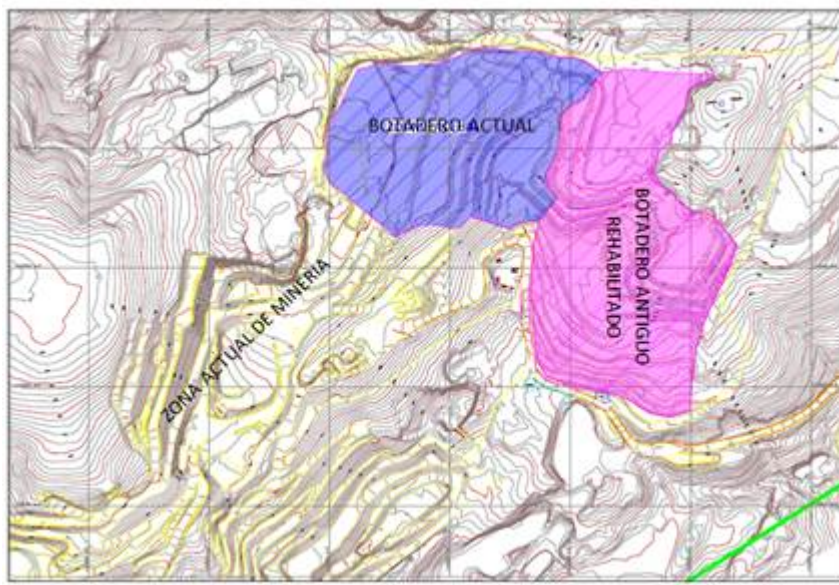
**“Por el cual se efectúa seguimiento y control ambiental”****➤ Botadero****Figura 3 Localización Frentes de explotación y botaderos Mina Suescún**

En el recorrido de visita, se identificaron dos botaderos continuos, como se aprecian en la figura 3, un botadero antiguo que se encuentra en proceso de rehabilitación, se verificó que no se está haciendo acomodación de estéril, se tienen obras para el manejo de escorrentía en bermas, disipadores de energía en piedra pegada y por medio de canales se conduce el agua a sedimentadores ubicados en la parte baja del botadero, no todas las bermas tienen canales de recolección de aguas por lo que se encontró empozamiento en tramos de algunas bermas en cercanías al punto N1124437 y 1123630 (Fotografía 4).

El área actual para la disposición del estéril, se encuentra en el sector Norte, este botadero tiene una capacidad a diciembre de 2016 de 1.450.000 m<sup>3</sup>, en la visita se evidenció la realización de filtro francés en la terraza a disponer el material (Fotografía 5), para el manejo de las aguas de infiltración, las bermas se manejan con pendientes contra las cunetas para permitir un adecuado drenaje y prevenir la formación de cárcavas. Según información del ICA 16, la disposición de material estéril en el 2016 ocupó un volumen de 233.768 m<sup>3</sup>.

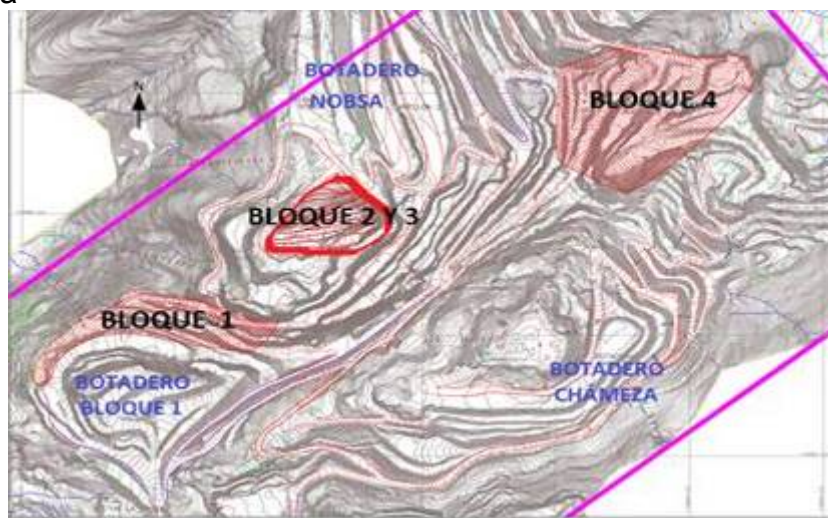
Mina Nobsa

Durante el 2016 se explotaron técnicamente 804.015 toneladas de Caliza (provenientes de los bloques 1 y 4 según ICA 16 y en el Plan minero Anexo 8 para el mismo año se calcularon 1.020.000 toneladas, demostrando que la explotación está por debajo del límite proyectado. La caliza es cargada directamente del frente minero al doble troque y transportada al patio de materias primas, ubicado en el sector sur del área de explotación limitando con el área de trituración, donde también se recibe material de otros títulos de Holcim y de minas propiedad de terceros.

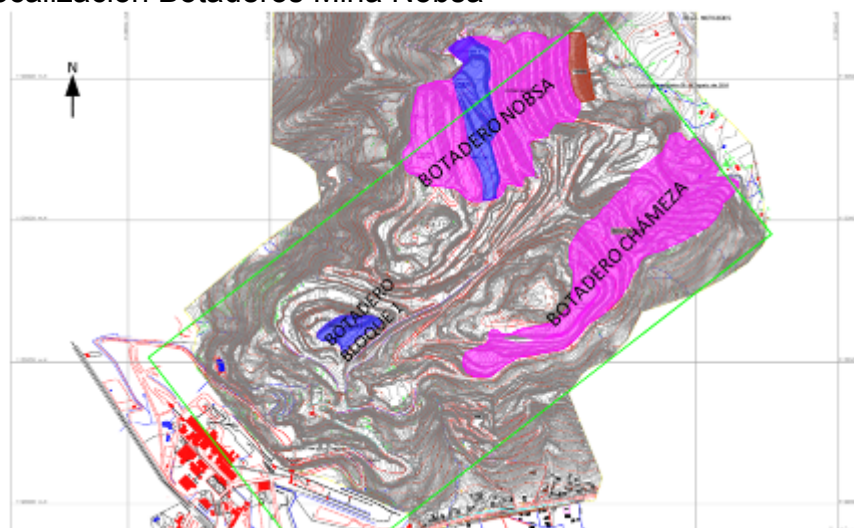
Figura 4 Localización Botaderos Mina Nobsa

Botadero Chámeza: Ubicado en la parte Sur – Este del área de explotación, corresponde a un área de 22 ha, este botadero alcanzó su cota máxima y terminó su capacidad para recibir estéril en el 2016, actualmente se encuentra en periodo de adecuación de material vegetal arbustivo en los niveles superiores, los niveles inferiores se rehabilitaron a medida que se avanzaban las terrazas.
