## AUTORIDAD NACIONAL DE LICENCIAS AMBIENTALES

AUTO N° 06023

**“Por el cual se efectúa un seguimiento y control ambiental”**

En virtud de las funciones de control y seguimiento ambiental, esta Autoridad Nacional a través del grupo técnico de la Subdirección de Evaluación y Seguimiento de la Autoridad Nacional de Licencias Ambientales –ANLA, adelantó una revisión a los documentos obrantes en el expediente LAM0408, y realizó visita técnica de seguimiento entre los días 14 al 16 de marzo de 2018 al proyecto de extracción de caliza en jurisdicción de los municipios de Tibasosa, Nobsa, Corrales y Busbanzá del departamento de Boyacá, para lo cual se emitió el Concepto Técnico 3508 del 3 de julio de 2018, en el cual se consideró lo siguiente:

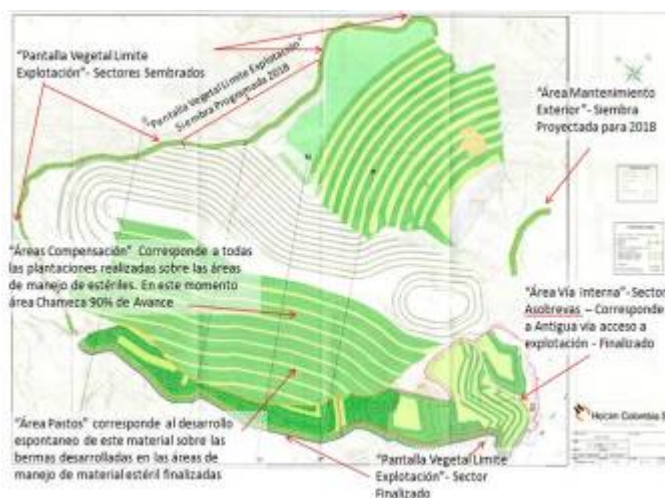
Teniendo en cuenta la información remitida por la sociedad, se observó que la ubicación de las áreas mencionadas en la presente medida corresponde a las plantaciones de rehabilitación adelantadas en el botadero Chámeza, el cual se menciona en el estado de avance del presente seguimiento.

Si bien, la sociedad viene realizando actividades de rehabilitación de las áreas liberadas en el botadero Chámeza, durante los recorridos por el área se observó que algunos sectores se encontraban desprovistos de suelo por procesos de escorrentía y presentaban ausencia de cobertura vegetal herbácea, arbustiva y arbórea, para lo cual se deberá incrementar los esfuerzos de siembra y resiembra, aplicación de suelo y la implementación de los correctivos pertinentes para el manejo de las aguas de escorrentía que se presentan en este botadero.
