AUTO No. 2882

"Por el cual se realizan unos requerimientos y se toman otras determinaciones"

Que de acuerdo a visita técnica de seguimiento efectuada al sitio del proyecto minero por la Dirección de Licencias, Permisos y Trámites Ambientales de este Ministerio se emitió el Concepto Técnico No. 2138 del 9 de noviembre de 2006, dentro del cual se expuso lo siguiente:

| | <b>Proyecto:</b> Extracción De Caliza En Los Municipios De Tibasosa, Nobsa, Corrales Y Busbanza En Desarrollo De Las Concesiones No. 804, 810 Y 845. | | <b>Exp. N°:</b> 408 |

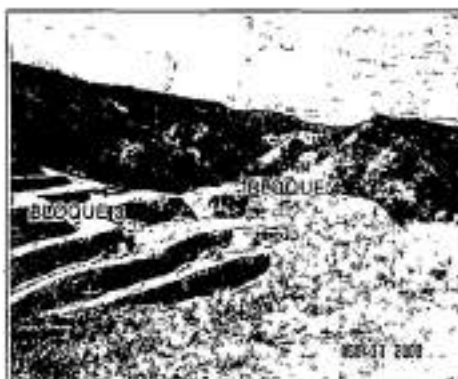
Foto 1. Bloques 3 y 4 del Frente Nobsa de la Explotación minera de caliza No. 2 Nobsa (Concesión 810), municipio de Nobsa-Boyacá.

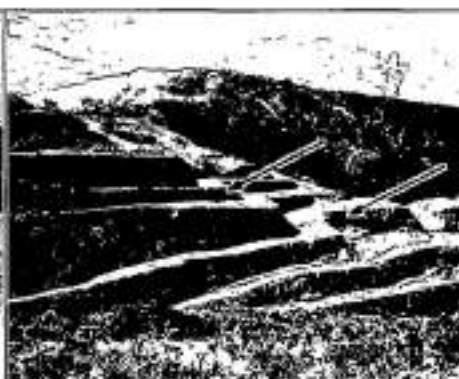
Foto 2. Detalle avance de la explotación en el Frente Nobsa, perpendicular al rumbo, para el aprovechamiento de los mantos D, E, G, H e I.

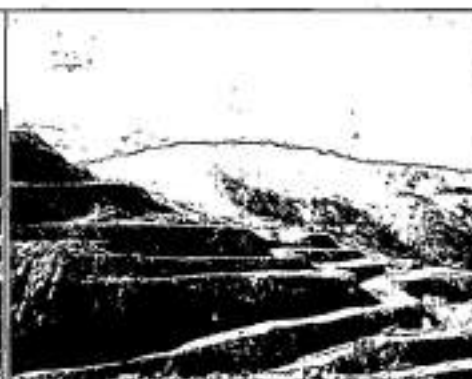
Foto 3. Detalle dirección y rumbo de los mantos de caliza en explotación (D, E, G, H e I) del frente Nobsa, pertenecientes a la Fm. Belencito.

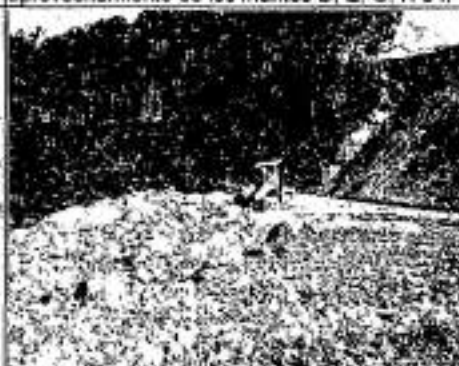
"Zona de Botadero No. 2: El material estéril proveniente de los frentes de explotación de los Bloques 3 y 4 se está disponiendo en el botadero No. 2. Se observó que en la base del depósito se construyeron obras de estabilización consistente en la construcción de un pedraplén de aproximadamente 20 m de alto y filtros para el manejo de la escorrentía superficial y subsuperficial, las que, según lo manifestado por los representantes de la empresa, finalizaron en el año 2004 logrando la estabilización del depósito.

Foto 5. Botadero No. 2 del área minera del Frente Nobsa. Detalle camión disponiendo el material estéril.

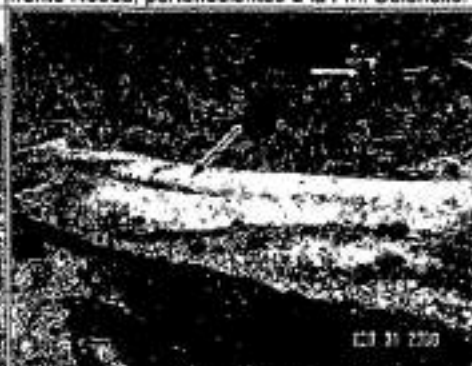
Foto 6. Detalle del pedraplén construido en la base del Botadero No. 2, Frente Nobsa, para su estabilización.

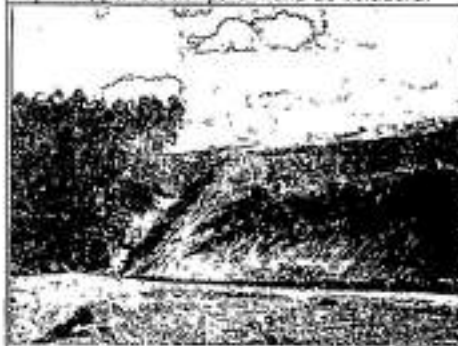
Foto 7. Conformación de terrazas para la disposición del material estéril en la parte superior del Botadero No. 2, Frente Nobsa.

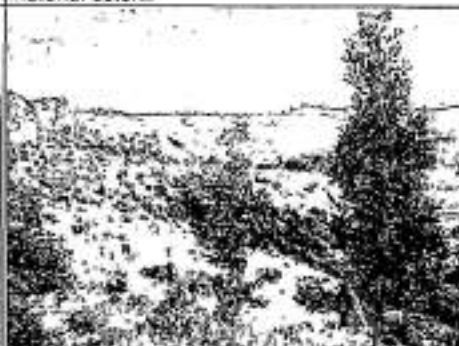
Foto 8. Revegetalización de taludes en la vía de acceso interna del sector minero Nobsa.

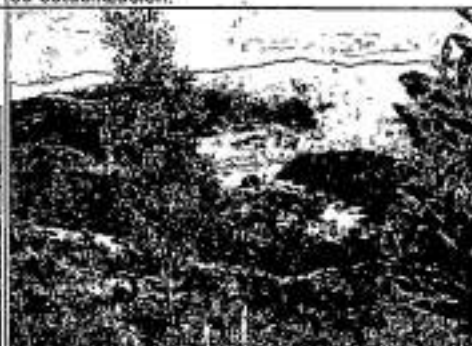
Foto 9. Estado actual de taludes revegetalizados en sector de antiguo botadero, Frente minero de Nobsa.

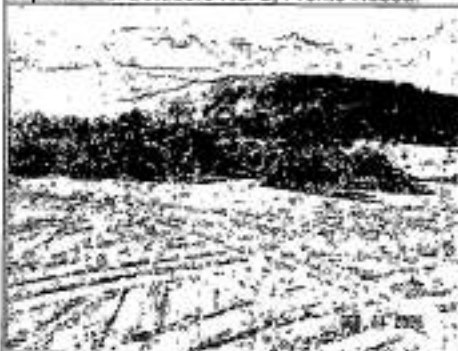
Foto 10. Sitio de disposición temporal de suelo orgánico para su reutilización en recuperación de taludes.

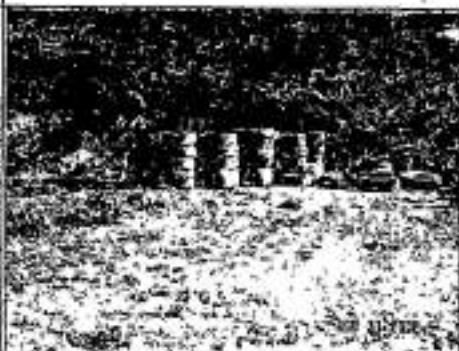
Foto 11. Sitio de almacenamiento temporal de llantas usadas, Frente Nobsa, ubicado en una de las bermas superiores del Botadero 2.

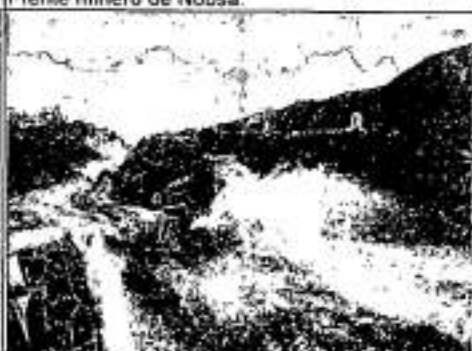
Foto 12. Detalle riego de vías en el acceso al Botadero No. 2, Frente minero Nobsa.

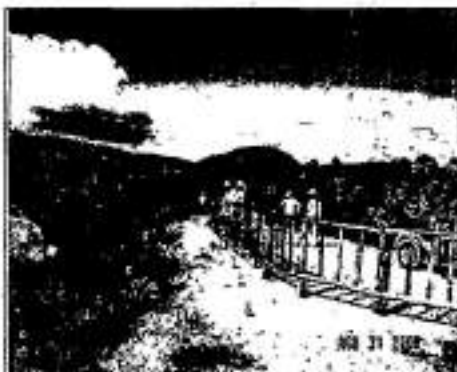
Foto 13. Silo Mirador ubicado al frente del área minera del Frente Nobsa.

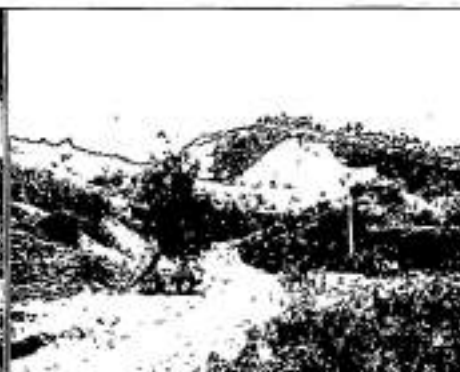
Foto 14. Vista panorámica del Frente de explotación Chámeza del Área minera No. 2 Nobsa. Primer plano, vía de acceso.

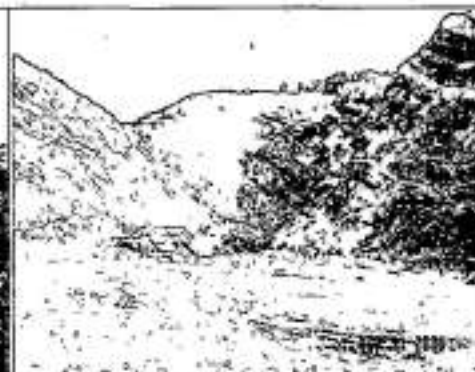
Foto 15. Frente activo de explotación del Frente Chámeza. Se aprecian taludes estables y manejo ambiental adecuado.

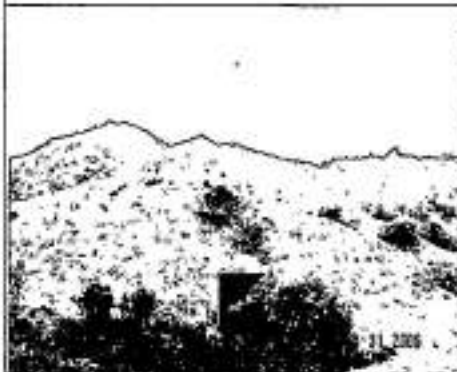
Foto 16. Vista botadero del Frente Chámeza: en la base, avance de la recuperación de taludes y en la parte superior, disposición actual.

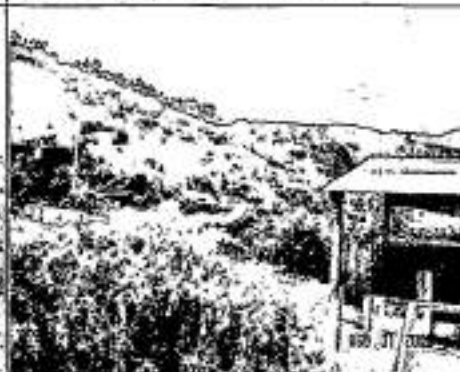
Foto 17. Detalle, área administrativa del Frente Chámeza: oficinas, almacenamiento de combustible, lubricantes y otros materiales.

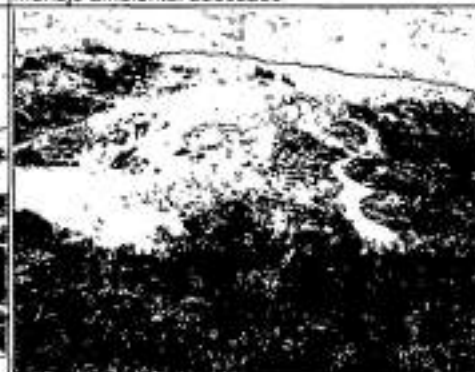
Foto 18. Frente actual de explotación de caliza Suescún, en el área minera No. 2, Concesión 804, de Holcim. Al fondo arriba minas de hecho a nivel de pequeña minería.

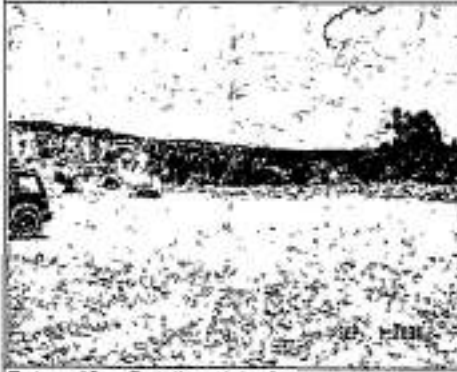
Foto 19. Detalle del frente actual de explotación del área minera de Suescún.

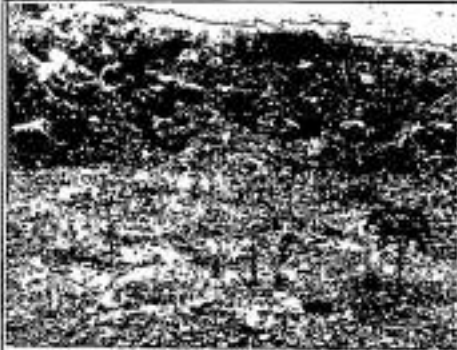
Foto 22. Detalle área de retrolleado configurada en terrazas, vista desde la parte baja (arriba, volqueta en patio de explotación).

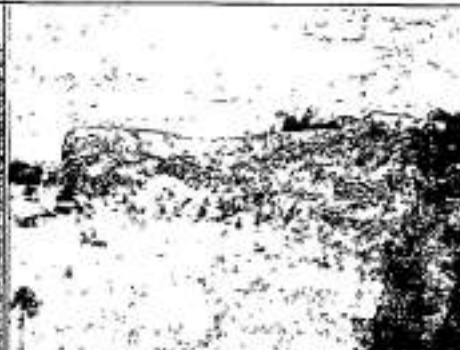
Foto 23. Área de antigua laguna de decantación que será explotada en futuro desarrollo de la mina Suescún.

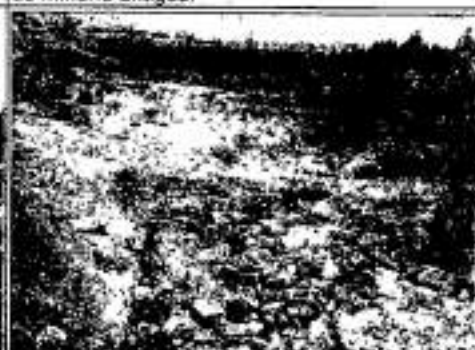
Foto 24. Parte baja de la zona de disposición de estériles a donde converge la escorrentía. No se aprecian estructuras de drenaje.

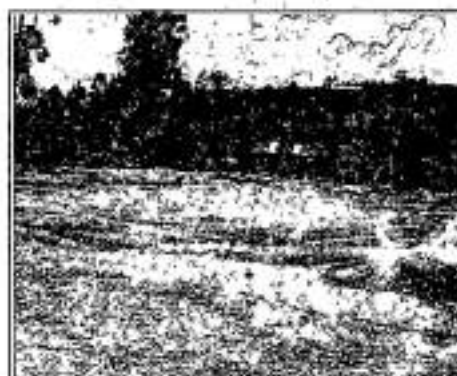
Foto 25. Area de oficinas en la mina Suescún.

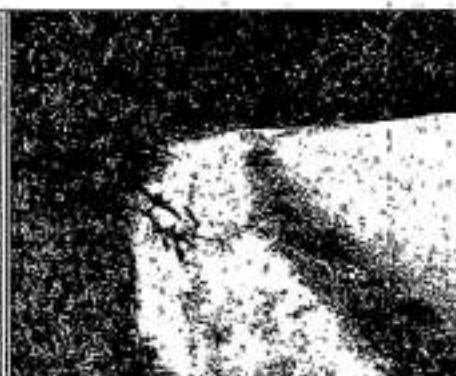
Foto 26. Detalle cuneta lateral en concreto en vía de acceso principal al frente de explotación Suescún.

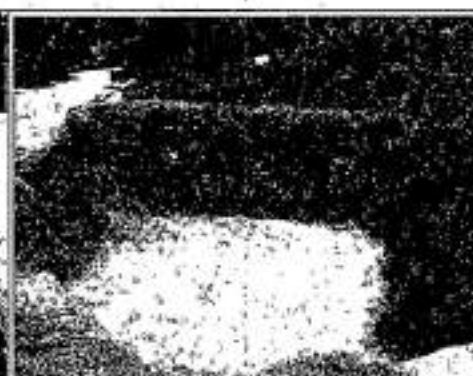
Foto 27. Detalle caja de sedimentación que recibe las aguas de la cuneta lateral de la vía de acceso, presencia alta carga de sedimentos.

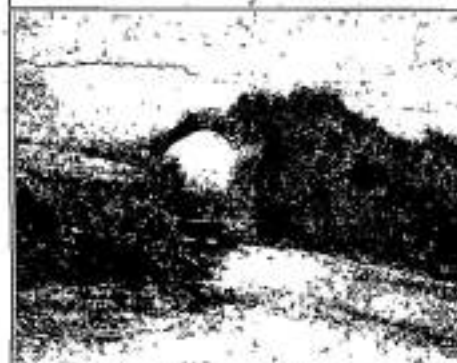
Foto 28. Riego en vía de acceso principal mediante volquete adecuada con tanque de agua y flauta para tal fin.

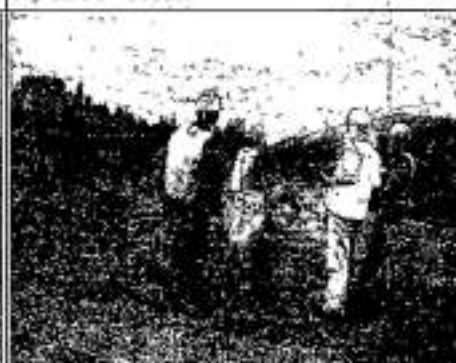
Foto 29. Area recuperada de antiguo botadero, en el área minera Suescún. Se halla revegetalizada y reforestada.

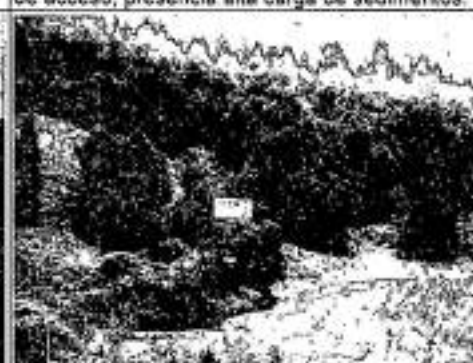
Foto 30. Detalle reforestación realizada en el botadero antiguo del área minera Suescún.

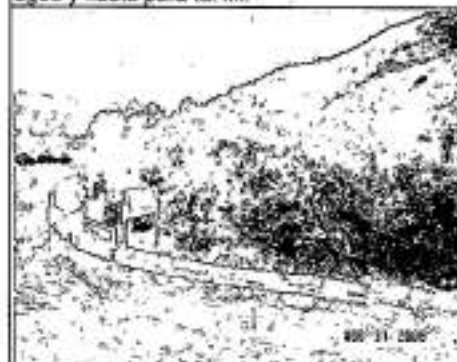
Foto 31. Vista estado actual de la vía de acceso al Frente Chámeza; presencia de señal informativo.

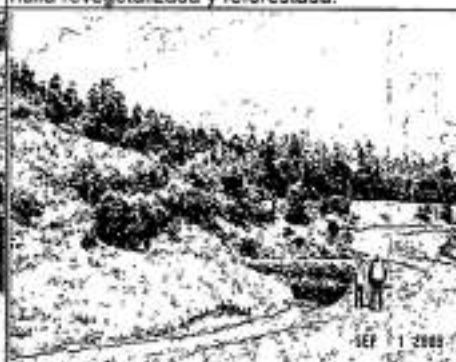
Foto 32. Vista estado actual de la vía de acceso al Frente Suescún; presencia de señal informativo, a la izquierda.

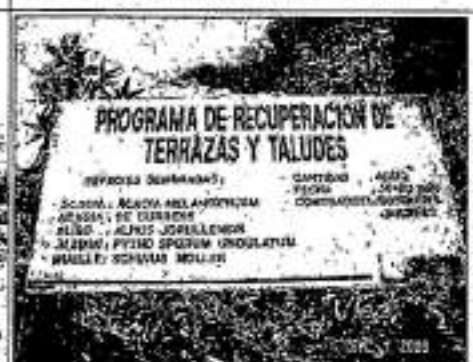
Foto 33. Detalle señal informativa en área de antiguo botadero de la mina Suescún, en relación a plantación forestal.

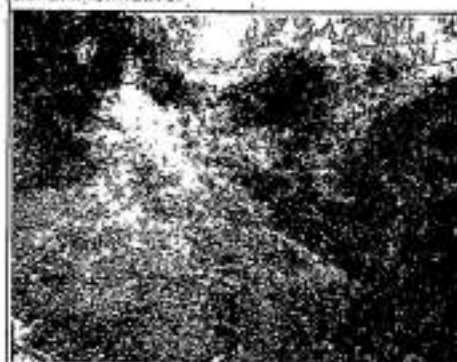
Foto 34. Vista estado actual de la vía de acceso al área minera No. 3, Concesión 845, Corrales. Presencia de pequeños focos de erosión, aunque estable a nivel general.

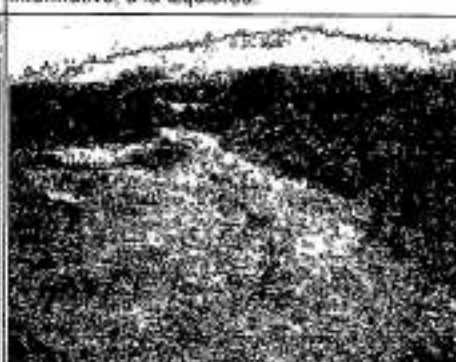
Foto 35. Panorámica del estado actual de la mina Concesión 845, la cual se encuentra inactiva desde hace 7-8 años.

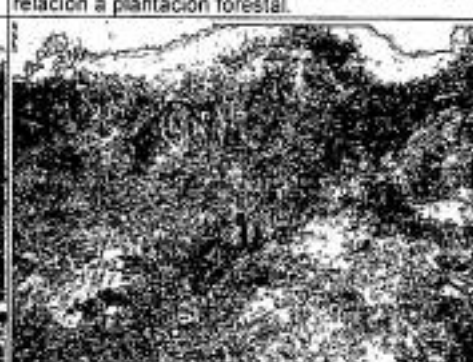
Foto 36. Detalle afloramiento de caliza altamente plegado y fracturado, característica estructural generalizada en toda el área de la mina.
