## AUTORIDAD NACIONAL DE LICENCIAS AMBIENTALES - ANLA -

### RESOLUCIÓN N° 01193

**“Por medio de la cual se imponen unas medidas de manejo ambiental y se adoptan otras determinaciones”**

Proyecto “Central Hidroeléctrica de Bajo Anchicayá” instaurado por la EMPRESA DE ENERGÍA DEL PACÍFICO S.A E.S.P, EPSA E.S.P, teniendo en cuenta la duplicidad de pronunciamientos.

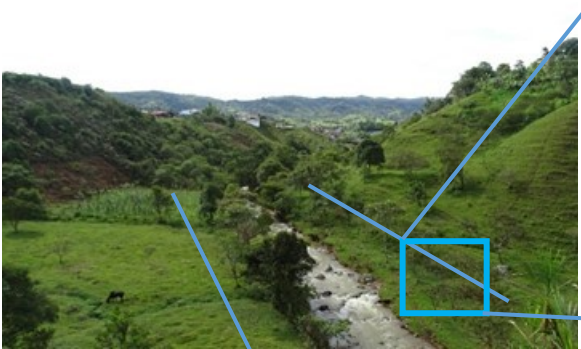
En la microcuenca del San Juanito, tributario del río Digua y quien descarga sus aguas en el río Anchicayá, presenta sedimentos correspondientes a las crecientes mencionadas, esta se observa en partes las externas de la cuenca mostrando las condiciones de sedimentación por eventos del 13 de abril del 2018, adicionalmente a en algunos sectores correspondientes a barras del río en aguas arriba de la presa se muestra evidencia de sedimentos recientes de color rojizo asociados a los eventos de la creciente a en la parte alta de la cuenca Moravia y san Juan.

**Fotografía 6. Vista de la quebrada San Juanito, por donde transita la creciente, se marcan las barras de sedimento persistente**  
N3 31 37.4 W76 43 13.9

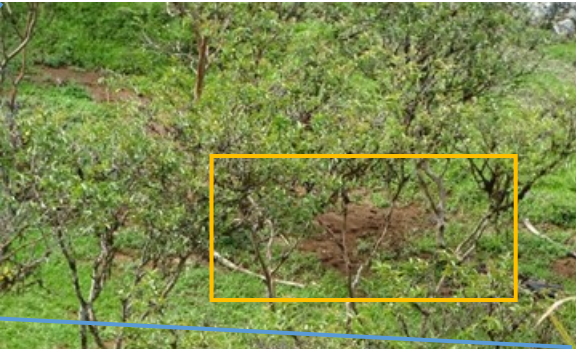
**Fotografía 7. Vista en detalle de las barras de sedimento rojizo reciente asociado a la creciente del 15 abril del 2019**  
N3 31 37.4 W76 43 13.9

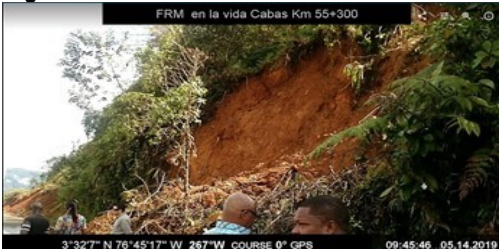
Si bien gran parte de los deslizamientos observados sobre la vía Simón Bolívar (antigua vía al mar) no llegan de manera directa al río Digua, para incrementar la sedimentación del río, sí es importante observar la alta meteorización de la parte alta de estas laderas, donde los deslizamientos se dan incluso con espesas coberturas vegetales, tal como se observa en las siguientes fotografías.

**Fotografía 8. Deslizamiento de suelo residual rojizo en la antigua vía al mar – Simón Bolívar - vereda Cabas Km 55+300, se resalta que este material no llega al río Digua**

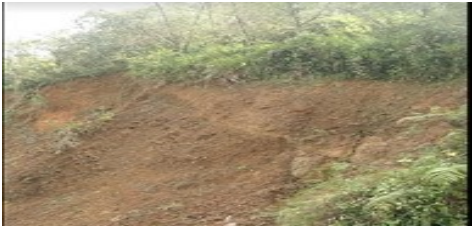
**Fotografía 9. Deslizamiento recurrente en la vía Simón Bolívar - vereda Cabas Km 57+200**

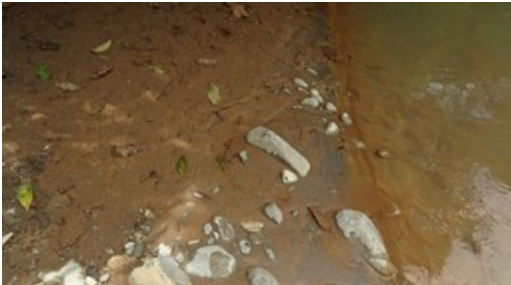
**Fotografía 11. Detalle de los sedimentos remanentes del evento de crecente del 15 de abril del 2019**

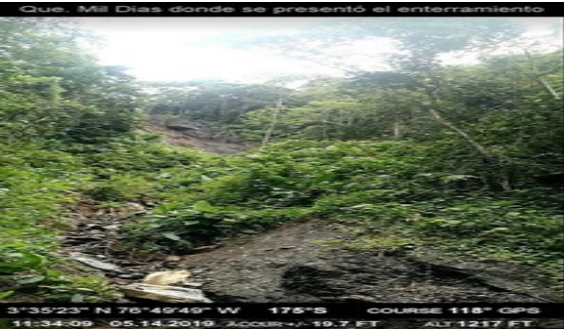
Ahora bien, durante el recorrido se observaron laderas en el cañón del río Digua, que pueden continuar el proceso de inestabilidad y taponar el río y generar un evento adverso aguas abajo, tanto por el arrastre de sedimentos como de material vegetal, tal como se observa en la fotografía siguiente en la vereda El Placer, del municipio de Dagua.

Fotografía 12. Deslizamiento recurrente en la Quebrada Mil Días

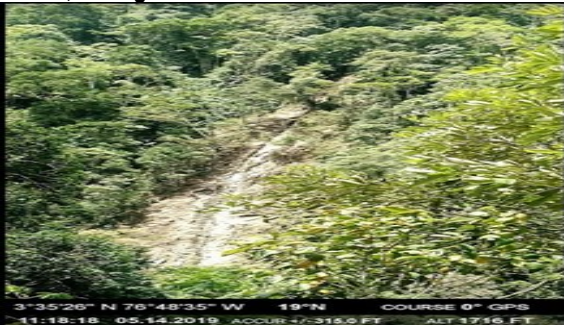
Fotografía 13. Posible falla oblicua, en la vereda El Placer, corregimiento La Cascada

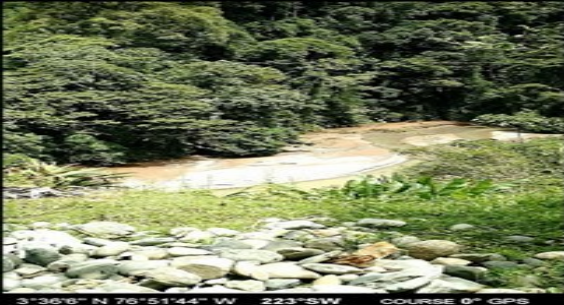
Fotografía 15. Barra lateral con sedimentación rojiza, corregimiento La Cascada, municipio de Dagua

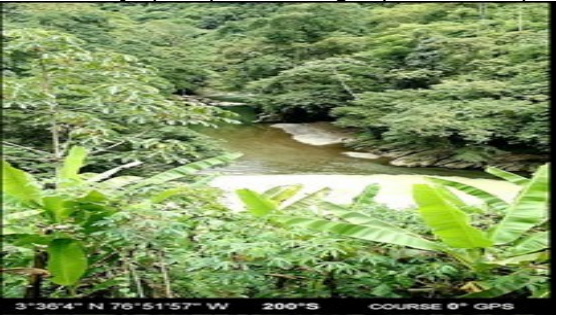
Fotografía 16. Confluencia del caudal disminuido del río Anchicayá (claro) en el río Digua (sedimentado)

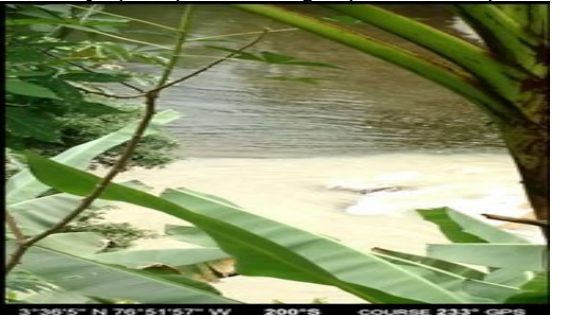
Fotografía 17. Detalle de la confluencia del río Anchicayá (claro) en el río Digua (sedimentado)

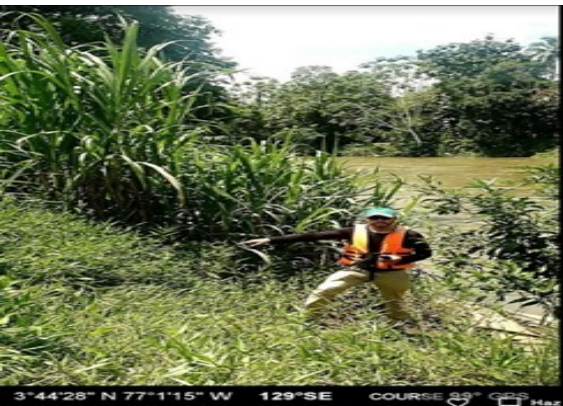
Fotografía 36. Indicación de la zona donde se evidencian lodos, altura 2.5 m

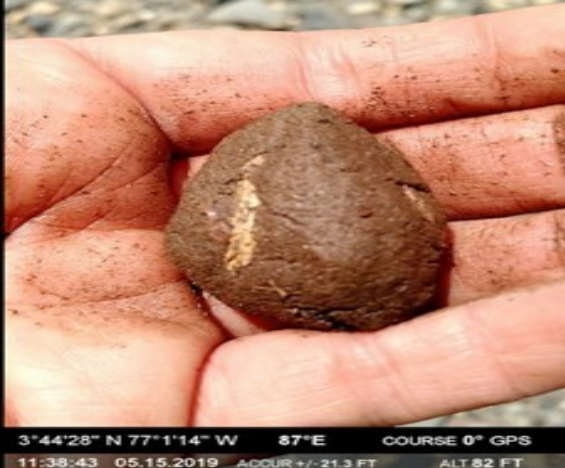
Fotografía 37. Arcilla plástica color rojiza extraída dentro de la vegetación indicada en la siguiente foto

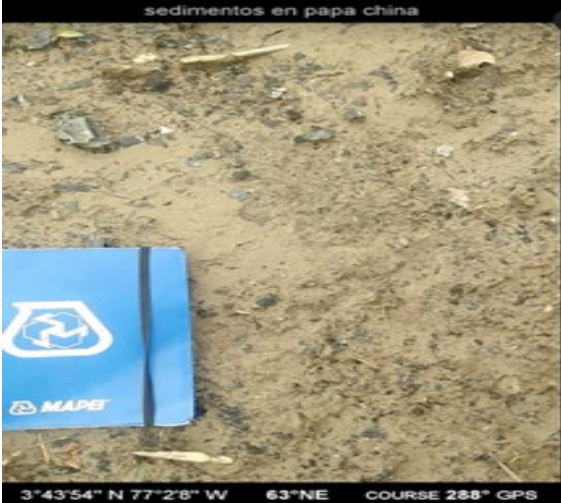
**Fotografía 40. Sedimentos en cultivos de papachina**

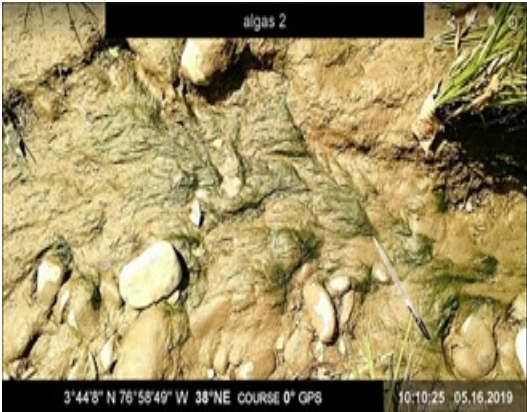
Fotografía 47. Vista de las algas en aguas someras, sector El Coco

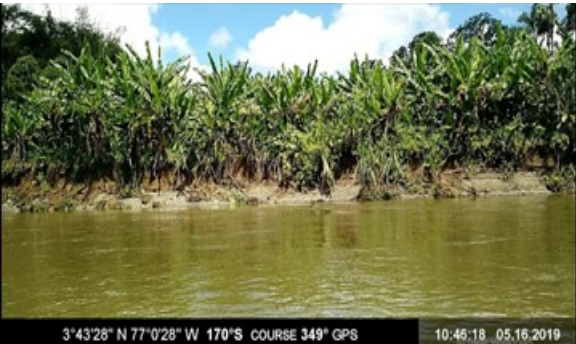
**Fotografía 49. Socavación de orillas en el CCCN Llano Medio**

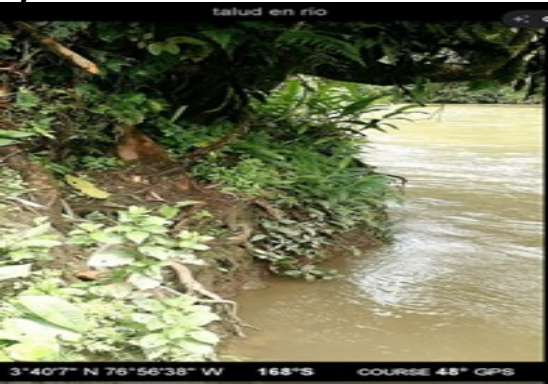
**Fotografía 51. Talud del río Anchicayá el material del suelo no se observa con lodos oscuros, sino material rojizo**

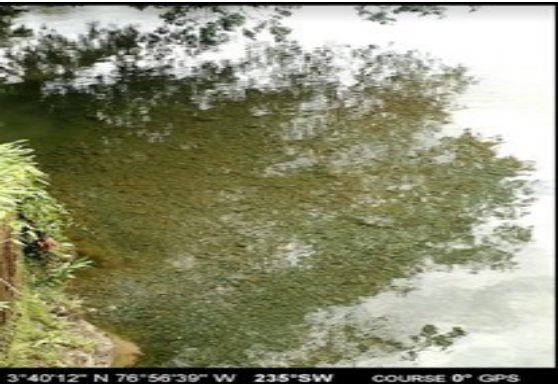
**Fotografía 52. Quebrada Aguas Claras, se observa una película rojiza sobre los sedimentos**

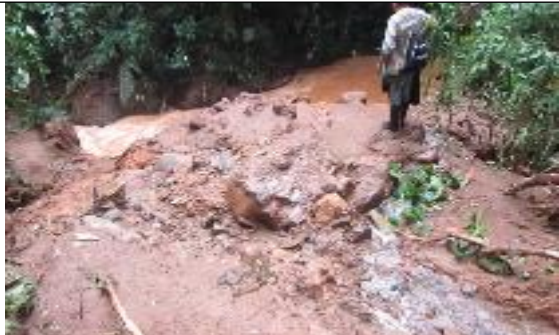
| Fotografía 61. Primer deslizamiento a 200 mt de la vereda Tokio | Fotografía 62. Segundo deslizamiento |

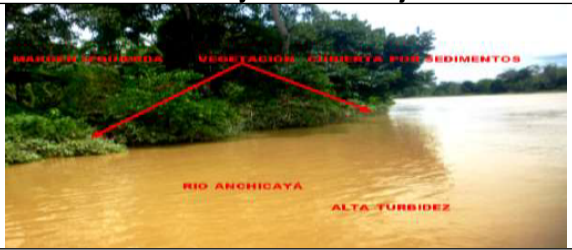
| Fotografía 63. Observaciones de turbidez por sedimentos en suspensión en el cauce del río Anchicayá – Cuenca Baja | Fotografía 64. Quebrada el Oso afluente del río San Juanito |
