## ESTADO DE AVANCE LAV0046-00-2017

Los días 03 y 04 de agosto de 2023 se llevó a cabo la Visita de control y seguimiento ambiental al proyecto Construcción Conectante C1-C2 Unidad Funcional 1 Bucaramanga – Pamplona., correspondiente al seguimiento del Informe de Cumplimiento Ambiental ICA 6 y 7 del periodo de enero a diciembre de 2022, y demás información documental presentada por AUTOVÍA BUCARAMANGA PAMPLONA S.A.S. hasta el 30 de julio de 2023.

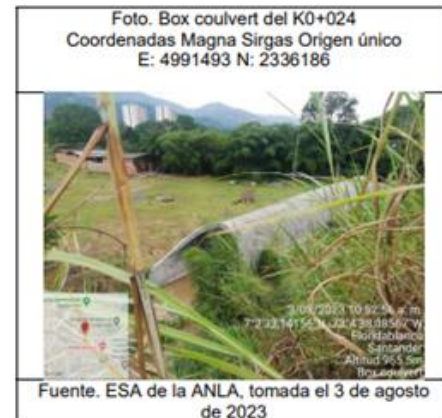
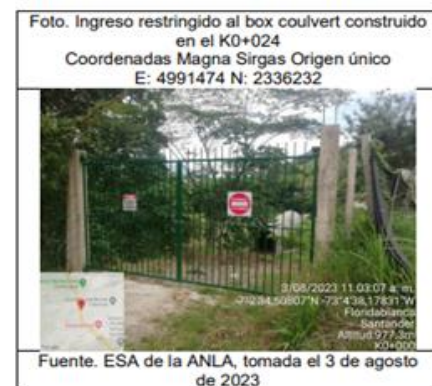
El 03 de agosto de 2023 La visita de seguimiento partió en el K0+000 del proyecto donde se realizó la inspección de la infraestructura y actividades adelantadas en el proyecto. En dicho lugar se evidenció la obra hidráulica construida en el K0+024, correspondiente a un box couvert sobre la Quebrada Mensuly, la cual se encuentra finalizada, el área habilitada en su momento para el acopio de materiales, la explanación realizada para la construcción del terraplén entre el K0+030 a K0+150, el talud conformado y revegetalizado en la margen izquierda de la Quebrada Mensuly para el acceso provisional al box couvert y el cerramiento temporal del predio. El ingreso a dicho lugar estaba restringido, por lo que no fue posible acceder hasta la obra; sin

embargo, desde las inmediaciones del predio, se pudo observar que no hay ningún tipo de intervención por parte de la Sociedad.

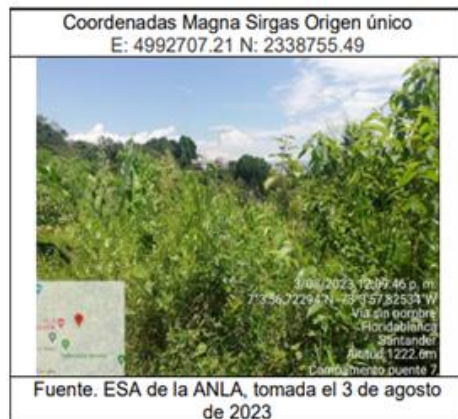
se llevó a cabo la instalación de campamentos temporales, la adecuación de áreas para la construcción de los estribos del puente 7 y 8, así como la señalización vial, evidenciando que dichas áreas se encuentran sin vestigios de infraestructura adecuada, cubiertas de vegetación y sin presencia de frentes de obra que ejecuten actividades constructivas.

**Foto. Área donde se ubicó campamento temporal de puente 7 totalmente revegetalizado**

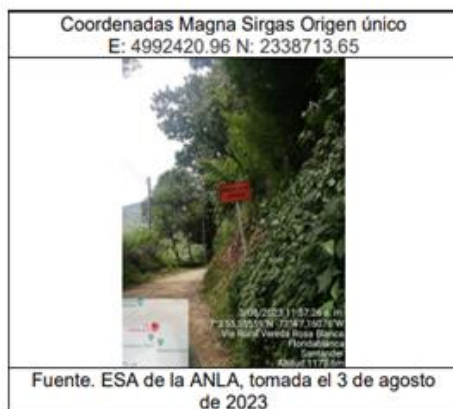
**Foto. Señalización vial instalada por la Sociedad en la vía industrial 006**

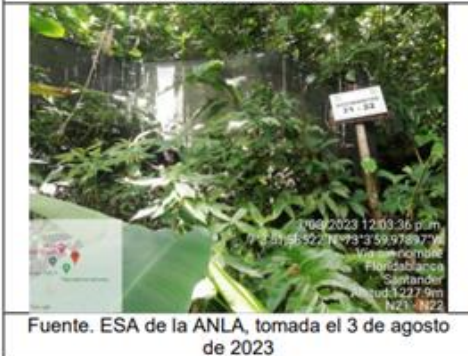
Finalmente, durante este día se visitaron los nacimientos N20, N21-N22 y la quebrada La Carbona, identificados inicialmente en el instrumento para la realización de monitoreos hidrogeológicos. En el nacimiento N21-N22 se evidenció la señalización, la malla instalada para la protección y el punto de monitoreo, tal como se puede observar en las siguientes fotografías:

**Foto. Ubicación y señalización del nacimiento N21-N22**  
Coordenadas Magna Sirgas Origen único  
E: 4992635 N: 2338607

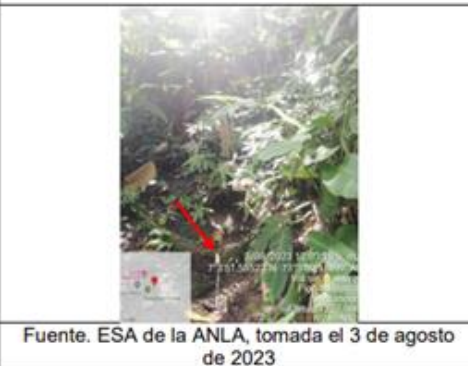
**Foto. Punto de monitoreo del N21-N22**  
Coordenadas Magna Sirgas Origen único  
E: 4992635 N: 2338607
