ESTADO DE AVANCE

La línea de transmisión eléctrica UPME 01 de 2013 (Subestación Norte 500 KV y Líneas de Transmisión Norte - Tequendama 500 KV y Norte Sogamoso 500 kV) – como primer refuerzo de red 500 KV del Área Oriental tendrá una longitud total de 377.2 km, con dos tramos que comprenden: Tramo Norte – Sogamoso con una longitud de 246.5 km y el tramo Norte – Tequendama con una longitud de 130,7 km.

Avance de obra

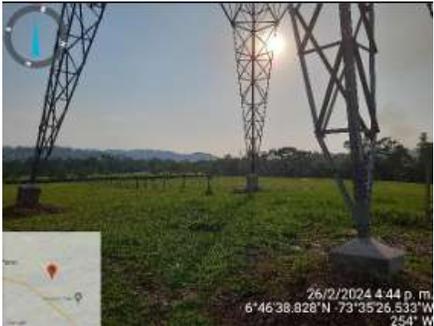
Torre	Estado actual	Registro fotográfico
90	inicio a las actividades constructivas mediante la instalación de las zapatas de las patas	
94N	Finalizado montaje constructivo

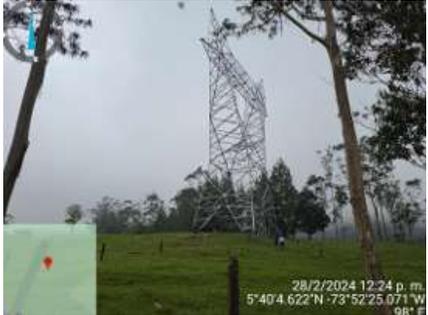
382	Finalizado montaje constructivo
