# REGISTRO FOTOGRÁFICO

**Nombre del proyecto:** Plan de Manejo Ambiental para los Campos Toldado, Quimbaya, Ortega, Pacandé y Toy del Área Ortega – Tetuán (Expediente LAM2344)

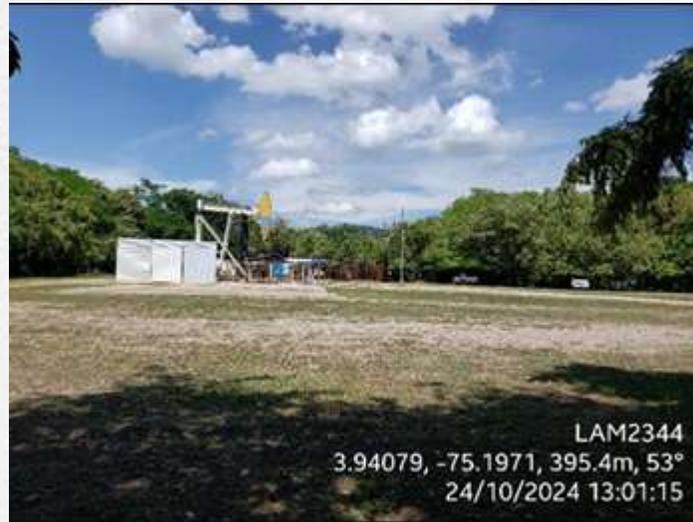
Plataforma Ortega Sur 1. En la locación no se ha construido cargadero de crudo autorizado como cambio menor.

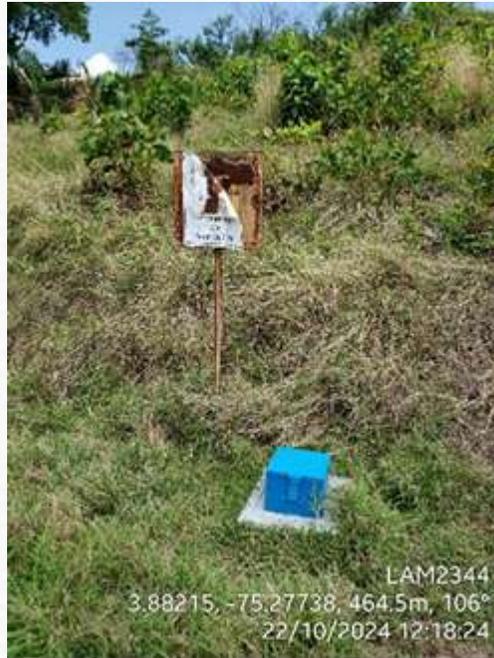
Campo Toldado. Letrero informativo piezómetro en vía de acceso a Toldado 5.

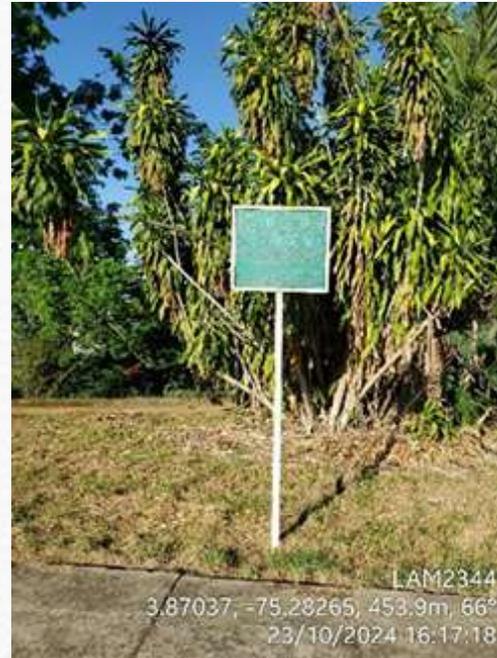
Campo Toldado. Estación Toldado. Letrero informativo deteriorado de ruta de evacuación de la batería.

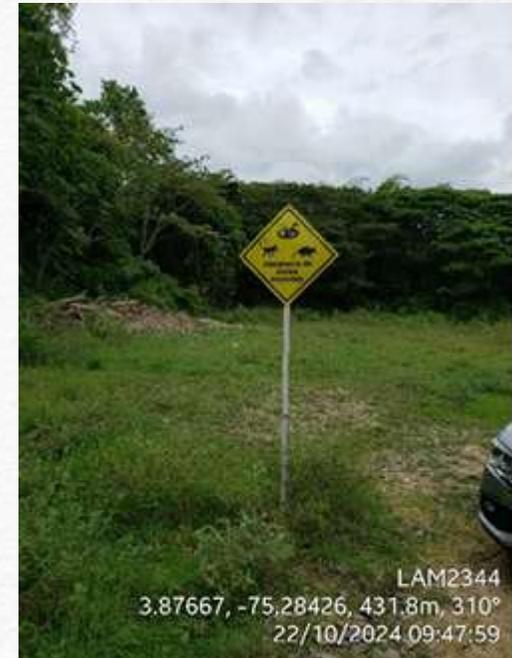
Campo Toldado. Señalización amarilla de presencia de fauna silvestre.

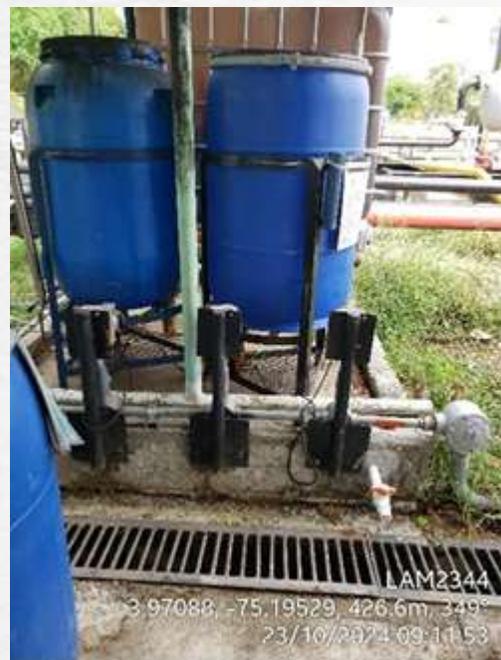
Estación Santa Rita. Dique de contención para tanques de química (no cumple con la capacidad de almacenamiento).

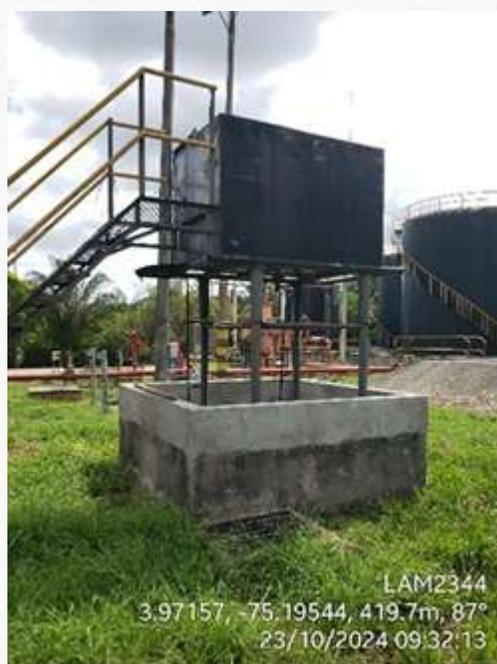
Estación Santa Rita. Dique de tanque de ACPM. Se aumentó la capacidad en atención a requerimiento.

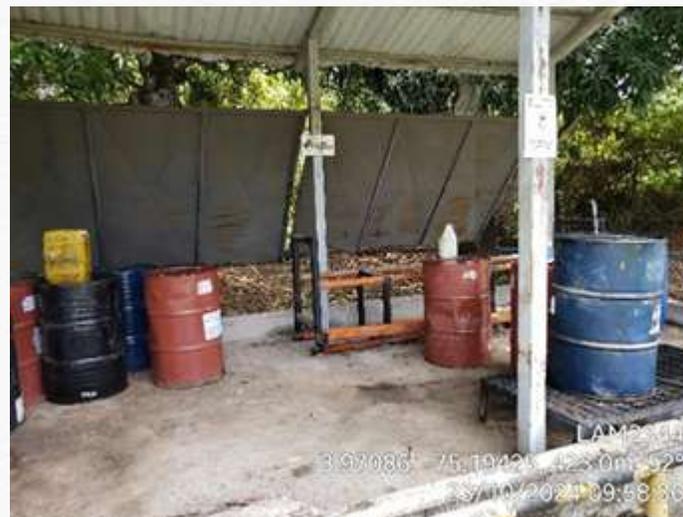
Estación Santa Rita. Dique de caseta de acopio de aceites.

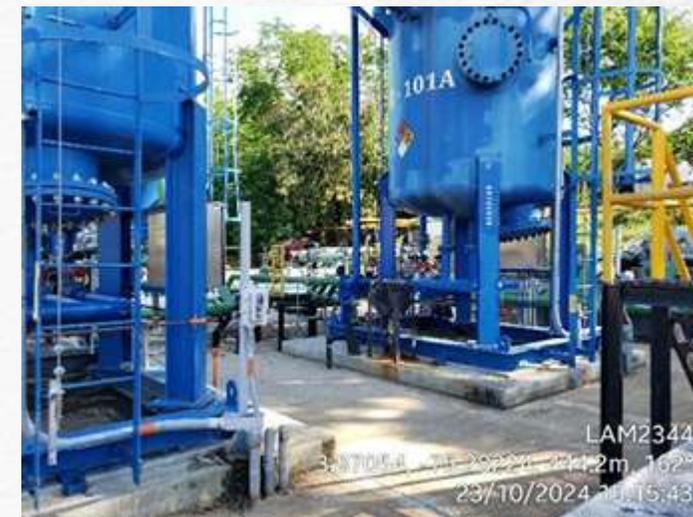
Estación Toldado. Área de tanques de filtrado PIA. Los tanques se encuentran dentro de dique con piso de concreto.

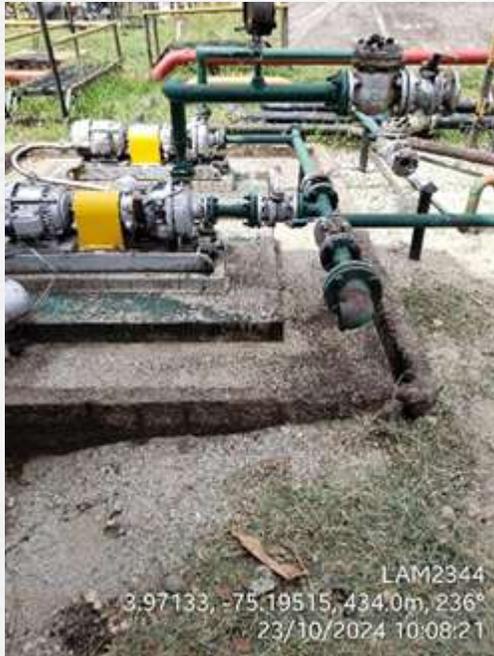
Estación Santa Rita. Área de bombas. Dique con desagüe abierto al suelo desnudo.

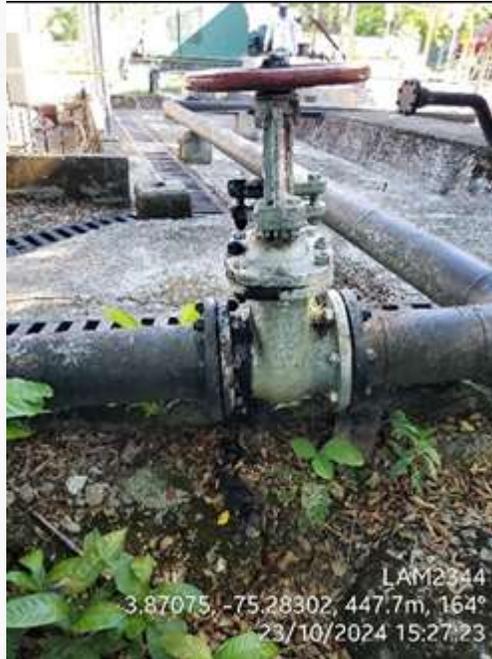
Estación Toldado. Parte posterior del área de cargadero. Nótese la mancha de aceite sobre la válvula y el suelo desnudo.

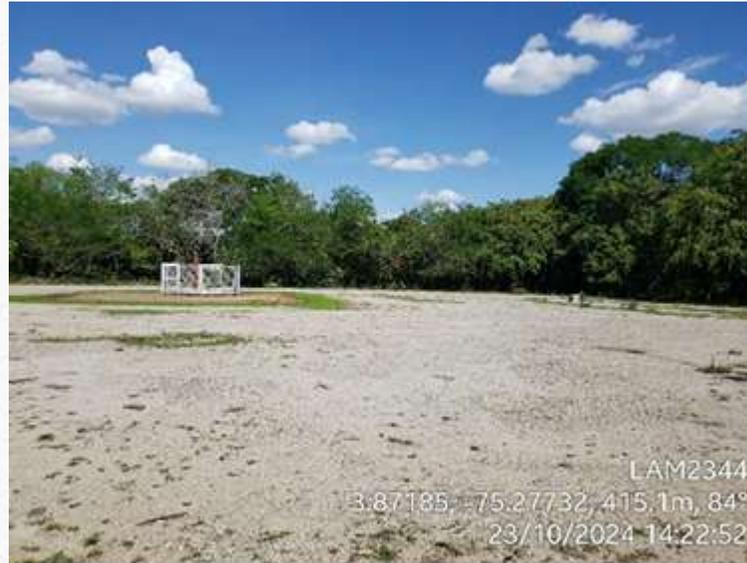
Plataforma Toldado 4. Área en adecuadas condiciones de orden y aseo.

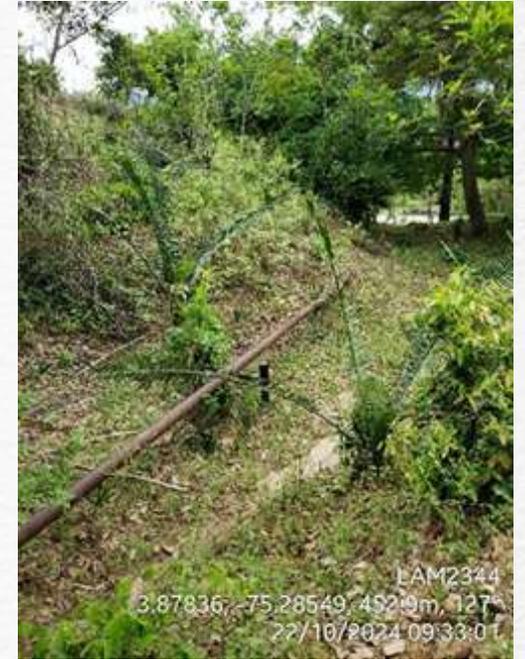
Derecho de vía de línea de flujo Toldado 11. Zona estable, sin evidencia de corrosión.

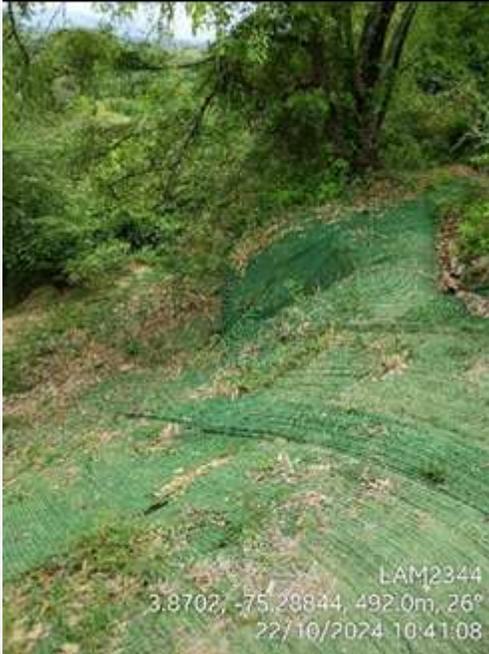
Toldado 8. Talud costado Norte. Biomanto en buen estado y avance en la revegetalización.

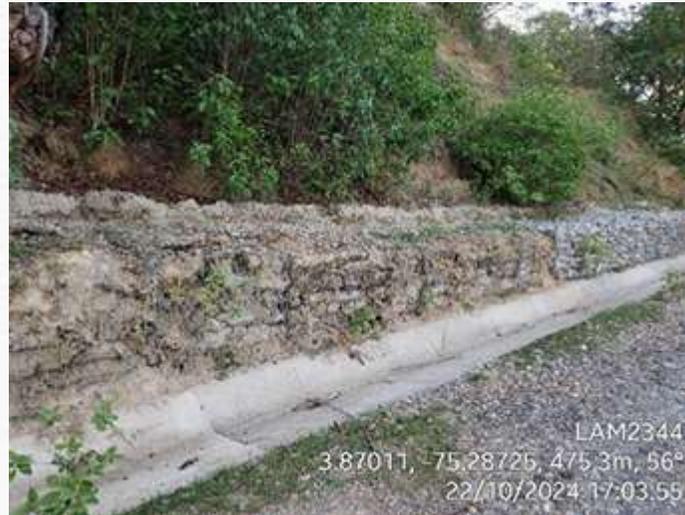
Vía de acceso Toldado 8. Talud de corte con muro de gavión para su contención. El muro se encuentra en óptimas condiciones y la revegetalización avanzando.

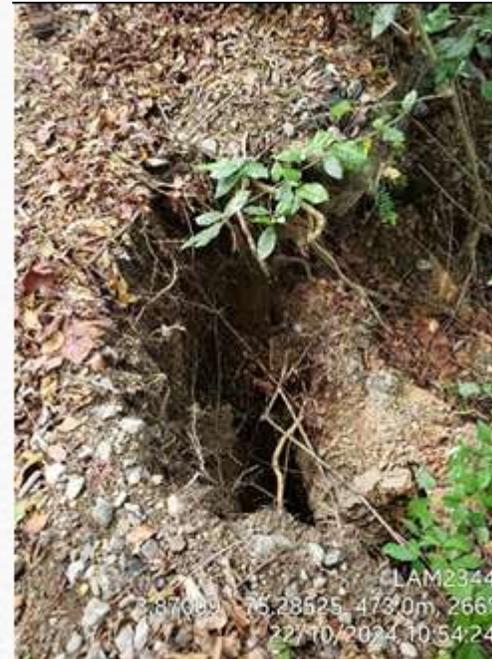
Vía de acceso Toldado 8. Talud o ladera natural a un costado de la banca de la vía. Hundimiento del terreno.

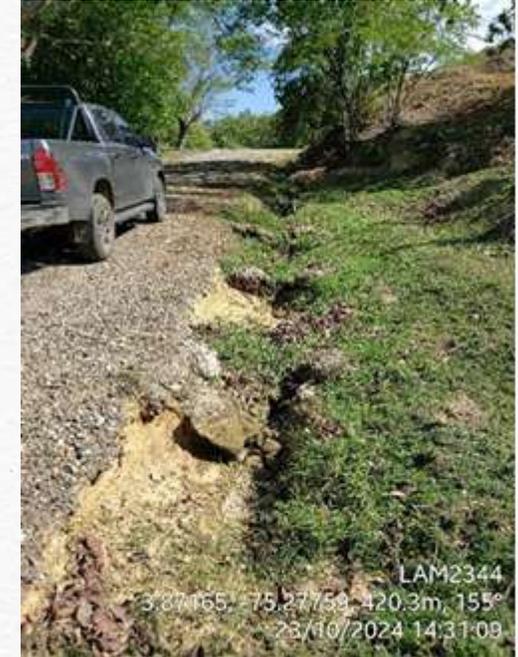
Vía de acceso Toldado 4. Socavación lateral de la superficie de la vía por falta de estructura hidráulica para la conducción del fluido.

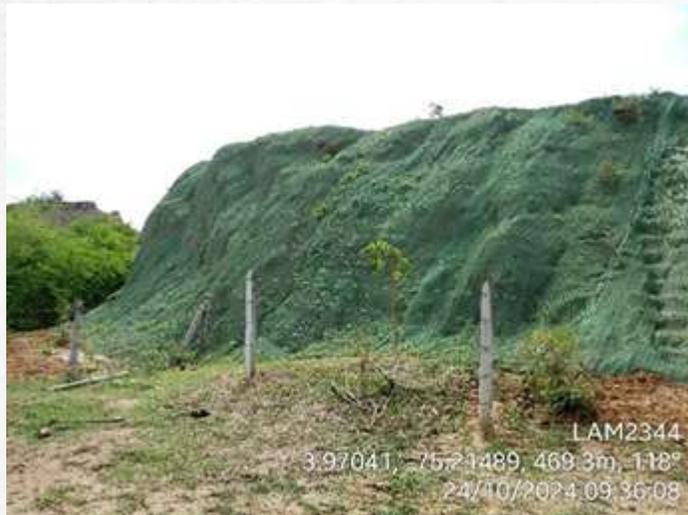
Vía de acceso pozo Don Pedro Norte CPI. Talud de corte al costado Este. Nótese el cubrimiento de la superficie del talud con manto permanente y crecimiento incipiente de vegetación.

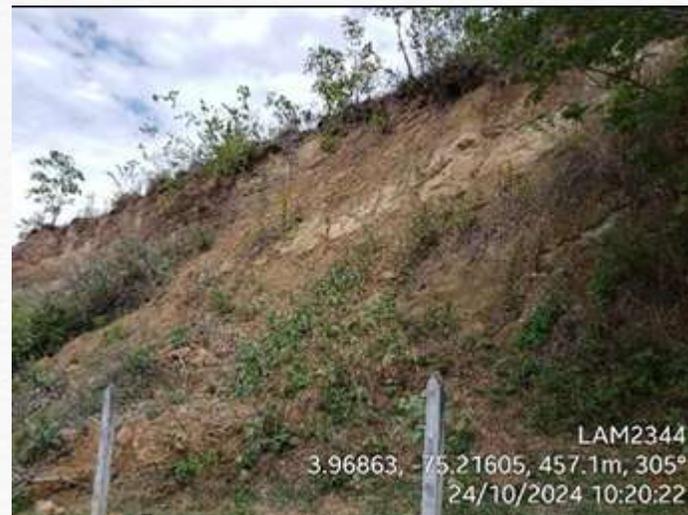
Vía de acceso pozo Don Pedro Norte CPI. Talud de corte al costado Oeste. Nótese parte del talud sin protección con desarrollo de procesos erosivos.

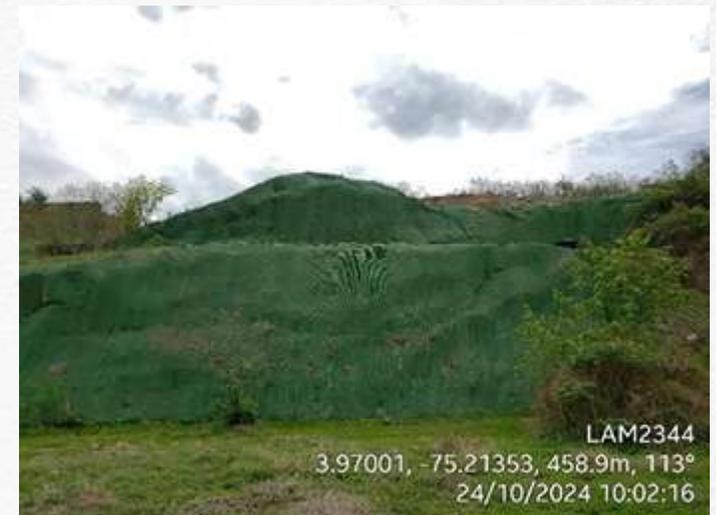
Plataforma Don Pedro Norte CPI. Talud costado Este. Superficie con instalación de manto permanente y avance de revegetalización.

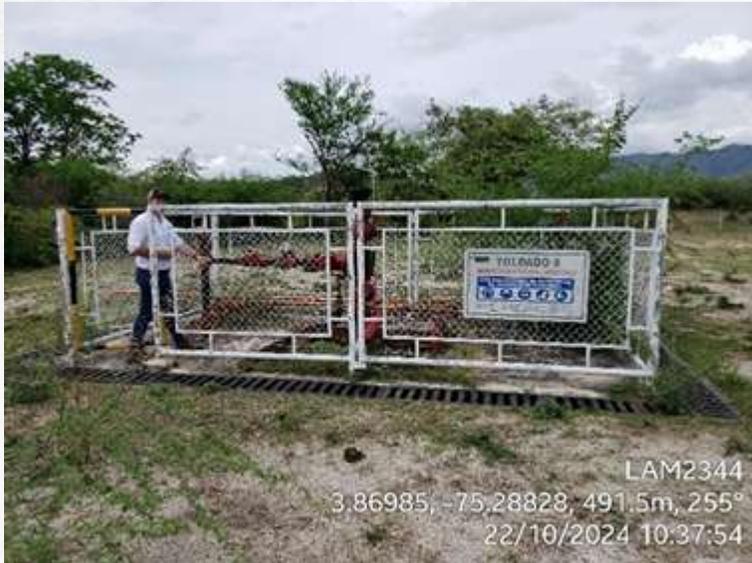
Plataforma Toldado 8. Nótese cabezal dentro de contrapozo, placa en concreto y cárcamo perimetral para la contención de fluidos contaminados.

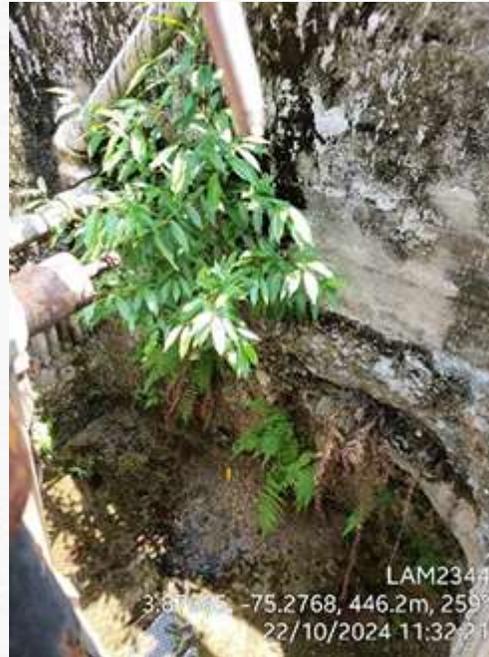
Plataforma Toldado 3. Nótese la pared del contrapozo con fracturamiento y crecimiento de vegetación.

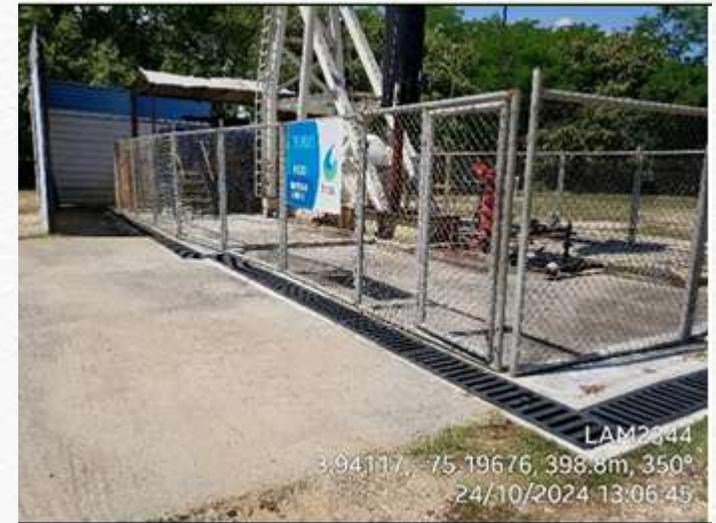
Plataforma Ortega Sur 1. Machín sobre placa en concreto y con cárcamo perimetral para la contención de fluidos contaminados.

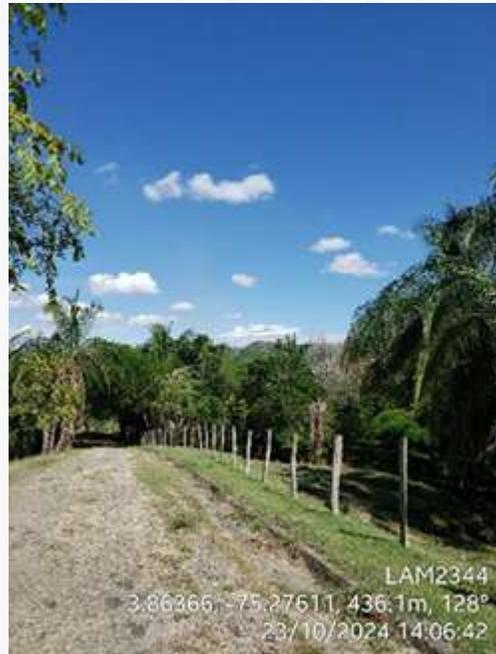
Vía de acceso Pozo Toldado  
2. Cuneta lateral  
completamente obstruida  
con sedimentos y  
crecimiento de vegetación.

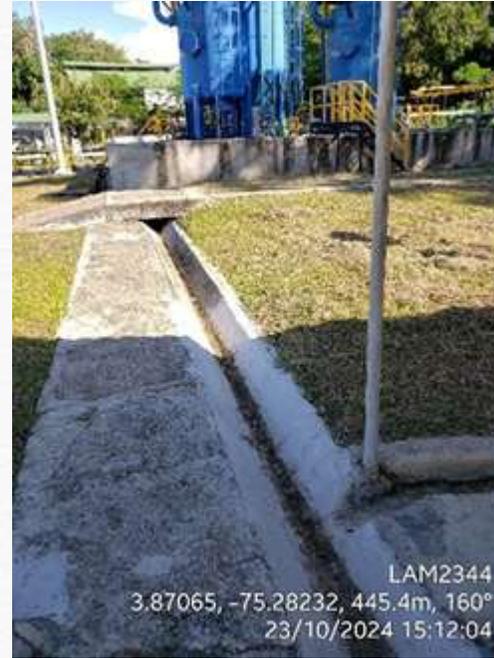
Estación Toldado. Cuneta  
perimetral libre de  
sedimentos y material  
vegetal. Cuneta objeto de  
requerimiento, la cual fue  
reconstruida.

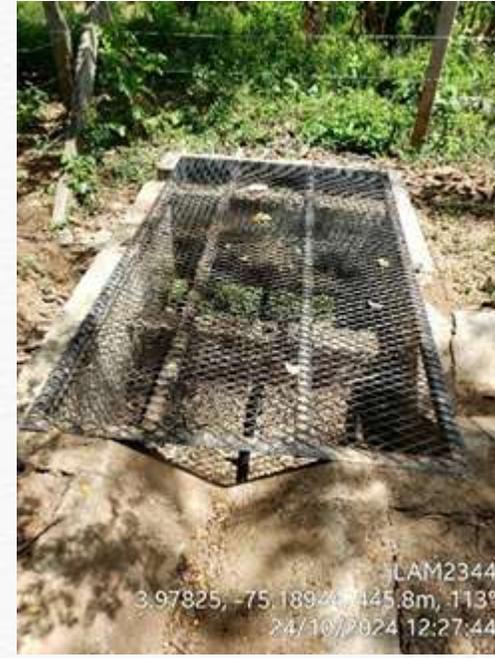
Ortega 9. Desarenador  
completamente obstruido  
con sedimentos y material  
vegetal.

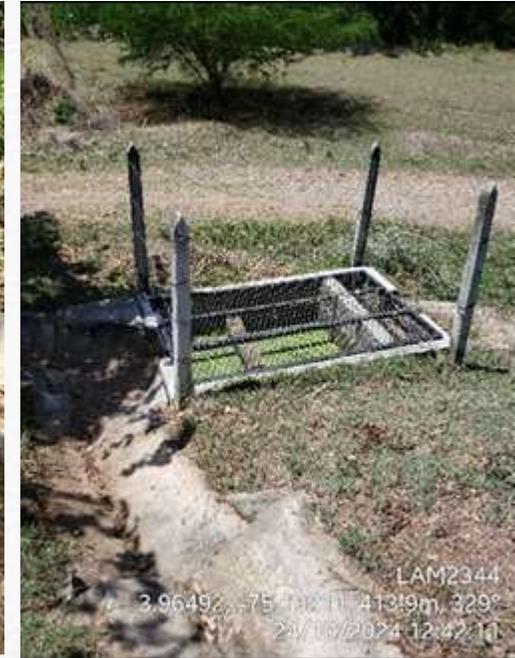
Ortega 13. Desarenador  
libre de sedimentos y  
material vegetal.

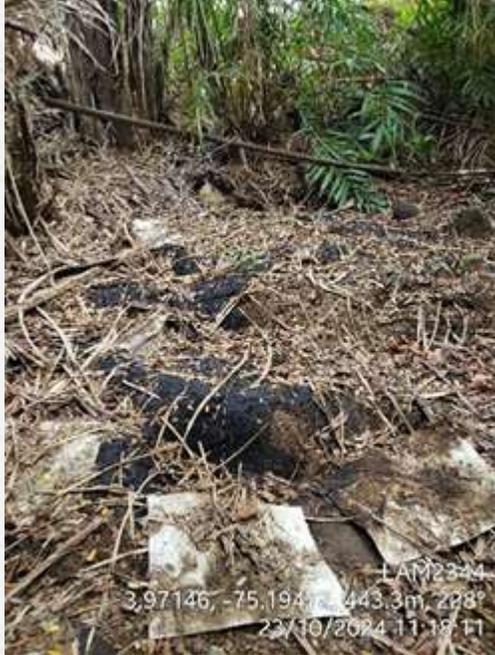
Perímetro estación Santa Rita. Residuos industriales. Tela (oleofílica) absorbente para contingencias.

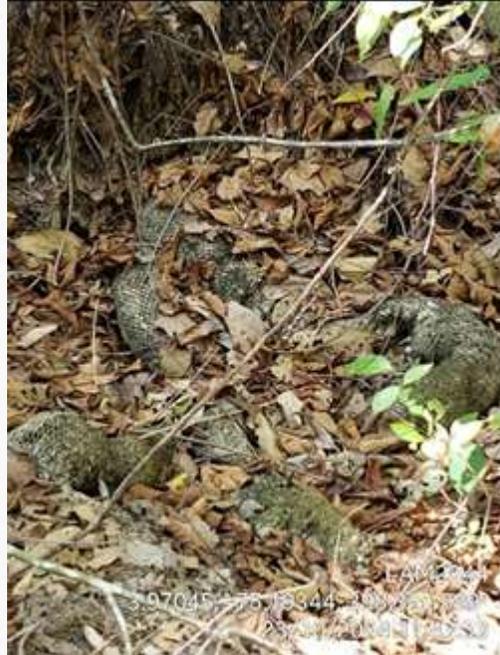
Perímetro estación Santa Rita. Residuos sólidos industriales. Barreras o gusanos contra derrames para contingencias.

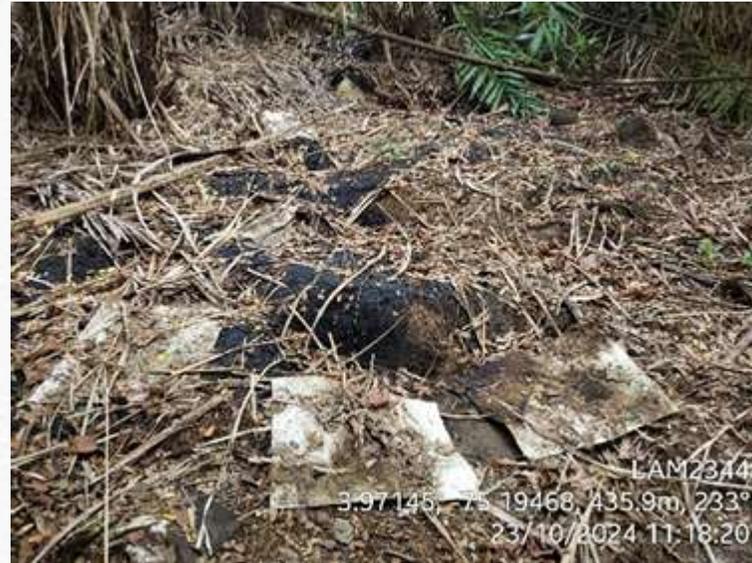
Perímetro externo de la batería Santa Rita. Nótese la superficie del suelo de color negro, cubierta de hidrocarburo.

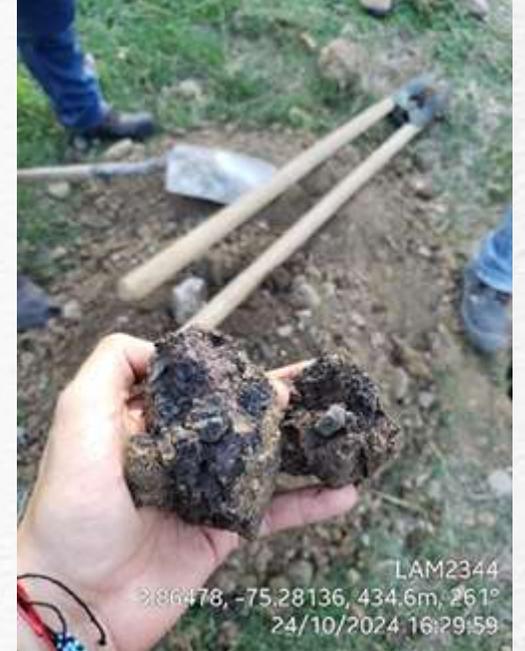
Plataforma Toldado 2. Apique 2. Textura del suelo, lodo apelmazado.
