Referencia: **Auto 5887 del 15 de diciembre del 2015**  
**Expediente LAM4090**

## **AUTORIDAD NACIONAL DE LICENCIAS AMBIENTALES - ANLA -**

**( 5887 ) 15 DIC 2015**

**"Por el cual se efectúa seguimiento y control ambiental y se toman otras determinaciones"**

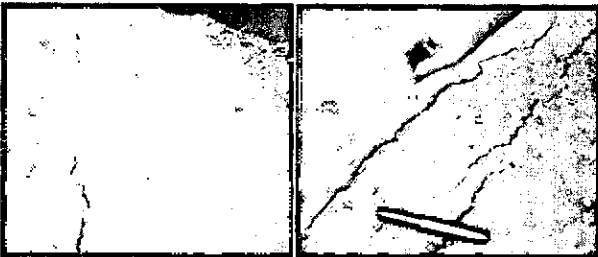
| FOTOGRAFÍA No. | 1 y 2 |

De lo observado por parte del equipo de seguimiento de la ANLA durante la visita de seguimiento, aparentemente las fisuras presentadas en el dique, obedecen a la humectación del material fino en la parte superior de la berma asociado al incremento del nivel del embalse durante el llenado del embalse, al respecto durante la visita se adelantaban labores de análisis in situ, mediante calicata o apique horizontal, a fin de determinar la incidencia en las diferentes capas de la berma.

En la siguientes fotografías, se puede observar la calicata realizada por la consultora externa, para observar los diferentes horizontes y hasta que profundidad se desarrollo la fisura.

| OBSERVACIONES: | Fisuras presentes durante la fase de llenado. |

1. La Empresa deberá realizar las obras tendientes a la conformación del dique auxiliar de manera ágil, para subsanar las fallas presentadas e informe a esta Autoridad de cuales medidas se adoptaron, mediante un documento que presente un análisis de la afectación y las medidas para subsanar la misma."
