AUTORIDAD NACIONAL DE LICENCIAS AMBIENTALES - ANLA -

AUTO

(5887) 15 DIC 2015

"Por el cual se efectúa seguimiento y control ambiental y se toman otras determinaciones"

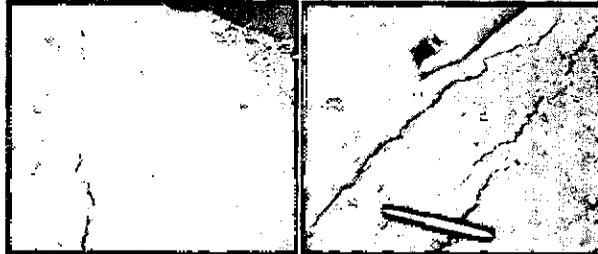
De lo observado por parte del equipo de seguimiento de la ANLA durante la visita de seguimiento, aparentemente las fisuras presentadas en el dique, obedecen a la humectación del material fino en la parte superior de la berma asociado al incremento del nivel del embalse durante el llenado del embalse, al respecto durante la visita se adelantaban labores de análisis in situ, mediante calicata o apique horizontal, a fin de determinar la incidencia en las diferentes capas de la berma.

En la siguientes fotografías, se puede observar la calicata realizada por la consultora externa, para observar los diferentes horizontes y hasta que profundidad se desarrollo la fisura.

FOTOGRAFÍA No.	1 y 2
FECHA:	23 y 24 de agosto de 2015.
LUGAR:	Berma de descenso del dique auxiliar
OBSERVACIONES:	Fisuras presentes durante la fase de llenado.

1. La Empresa deberá realizar las obras tendientes a la conformación del dique auxiliar de manera ágil, para subsanar las fallas presentadas e informe a esta Autoridad de cuales medidas se adoptaron, mediante un documento que presente un análisis de la afectación y las medidas para subsanar la misma.”
