AUTORIDAD NACIONAL DE LICENCIAS AMBIENTALES
- ANLA -
AUTO N° 08838
(07 de octubre de 2022)

**“POR EL CUAL SE FORMULA UN PLIEGO DE CARGOS DENTRO DE UN
PROCEDIMIENTO SANCIONATORIO AMBIENTAL”**

Dentro de la investigación iniciada mediante el Auto No. 04284 del 30 de julio de 2018, se procede a formular cargos a la sociedad CENTRAL DE EXPLOTACIONES MINERAS S.A. - CEMIN S.A., identificada con el NIT. 900.341.996-8, por los hechos u omisiones relacionados con el proyecto *“Explotación de materiales de construcción Cantera Agua Bonita, Contrato de Concesión No. ID3-09191.”*, localizado en jurisdicción de la Vereda Agua Bonita del municipio de Silvania, departamento de Cundinamarca.

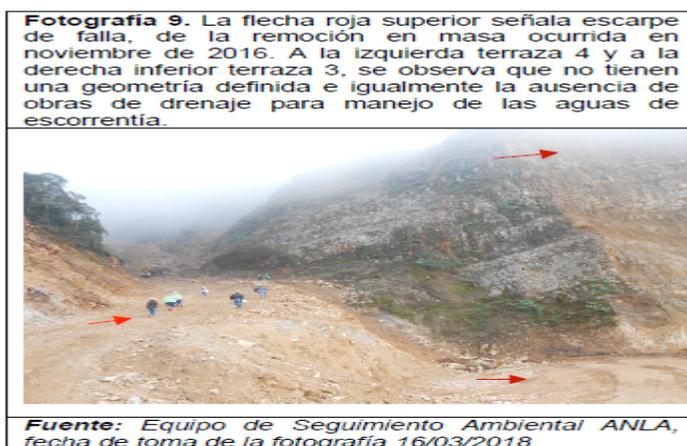
Lo cual ha incrementado la filtración de agua en el suelo, aumentando a su vez la presión de poro, lo que ha llevado a que se desprendan bloques de roca (Fotografía 1).

Fotografía 1. Terraza 4 y Terraza 3 sin obras de drenaje para el manejo de aguas de escorrentía

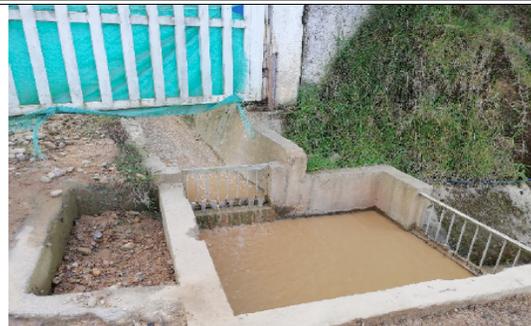
Fotografía 11. Canal paralelo a la vía Nacional, coordenadas planas E 972832 - N 982050 sistema Magna Sirgas, origen Bogotá

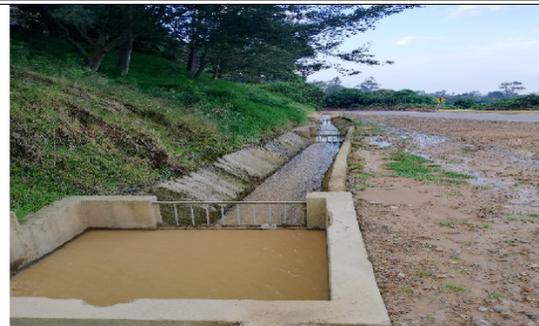
Fotografía 12. Canal paralelo a la vía Nacional, coordenadas planas E 972832 - N 982050 sistema Magna Sirgas, origen Bogotá

Fotografía 2. Canal paralelo a la vía nacional, al cual llegan las aguas de escorrentía.
Fuente: Concepto Técnico No. 2250 del 8 de mayo de 2018, acogido por el Auto No. 4284 del 30 de julio de 2018.

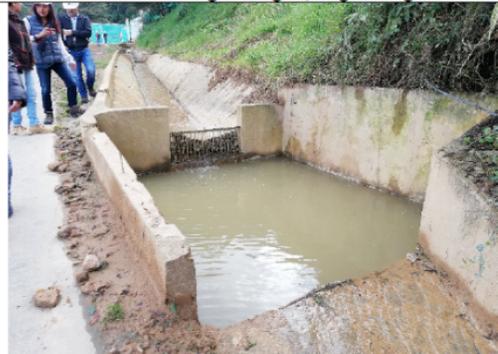
Fotografía 13. Sedimentador que hace parte de la estructura del canal, coordenadas planas E 972754 - N 981949 sistema Magna Sirgas, origen Bogotá

Fotografía 3. Sedimentador que hace parte de la estructura del canal, coordenadas planas E 972754 - N 981949 sistema Magna Sirgas, origen Bogotá

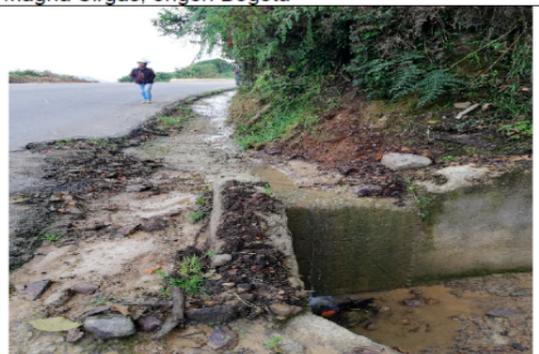
Fotografía 14. Entrega al cuerpo de agua 1, coordenadas planas E 972951 - N 981919 sistema Magna Sirgas, origen Bogotá

Fotografía 4. Entrega al cuerpo de agua 1, coordenadas planas E 972951 - N 981919 sistema Magna Sirgas, origen Bogotá

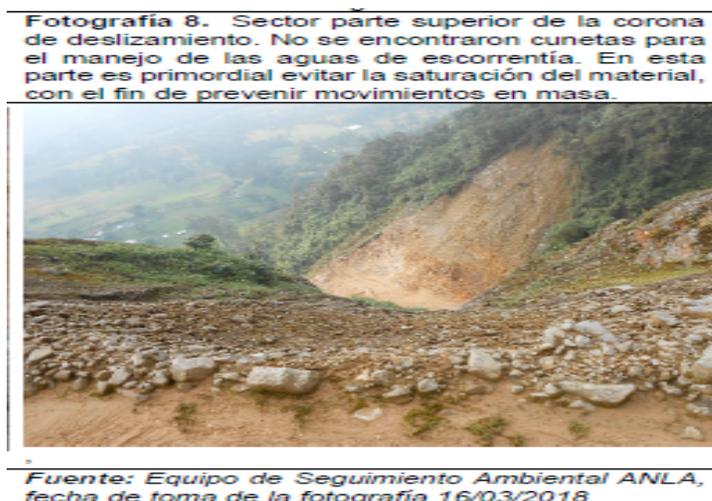
Por otra parte, el grupo técnico durante la visita de seguimiento antes mencionada, también observó que en la parte superior de la corona de deslizamiento no había cunetas para el manejo de las aguas de escorrentía (Fotografía 5), lo cual contribuye a que se presente saturación en el terreno y con esto posibles desprendimientos de masas de tierra. Con lo cual se está contraviniendo lo establecido en la medida 11, de la Ficha de Manejo 8.1.3 Manejo de Erosión, la cual cita “(...) Medida 11. A fin de minimizar los procesos de erosión, se debe construir sistemas de drenaje superficial y/o subterráneo alrededor de taludes o áreas donde exista una mayor exposición de material erosionable (...)”. Igualmente se incumple con lo establecido en la Ficha de Manejo 8.1.7 Manejo de Residuos Líquidos – Aguas de escorrentía.

Fotografía 5. Parte superior de la corona de deslizamiento sin cunetas para el manejo de aguas de escorrentía.
