AUTORIDAD NACIONAL DE LICENCIAS AMBIENTALES - ANLA - AUTO N° 000525 (08 FEB. 2024)

“POR EL CUAL SE FORMULAN CARGOS DENTRO DE UN PROCEDIMIENTO SANCIONATORIO AMBIENTAL Y SE ADOPTAN OTRAS DETERMINACIONES”

Acorde con lo anterior, es preciso indicar que la ANLA mediante Resolución No. 1164 del 6 de julio de 2020, le otorgó a la sociedad licencia ambiental para la ejecución del proyecto denominado “*Subestación Sahagún 500 kV*”, localizado en departamento de Córdoba, municipio de Sahagún, corregimiento San Antonio; por lo tanto, en cumplimiento de las funciones, es la ANLA, la autoridad competente para iniciar, impulsar y llevar hasta su culminación el procedimiento ambiental sancionatorio de conformidad con la Ley 1333 de 2009.

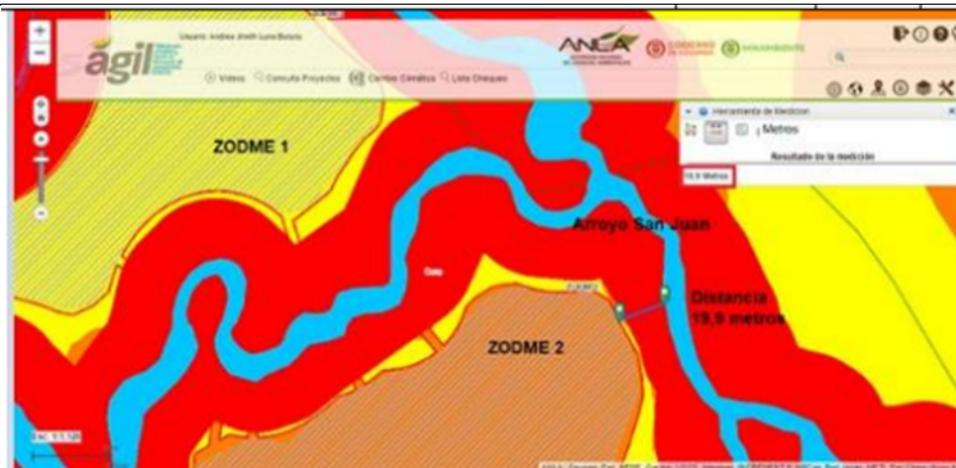
Figura 10. Zonificación de manejo ZODME 2

De igual manera durante la visita virtual guiada al proyecto, se observó que algunos sectores recorridos de la ZODME respetan la ronda mínima establecida en 30 metros, sin embargo, la sociedad en esta última visita manifestó que para el diseño de estos sitios se tomaron los 30 metros medidos a partir del eje central del cauce, lo que hace que se presente intervención de ronda en aquellos puntos y/o giros cercanos al Arroyo San Antonio y/o San Juan. No obstante, de acuerdo con el Artículo Tercero Numeral 1, Literal b) del Decreto 1449 de 1977 (compilado en el Artículo 2.2.1.1.18.2 del Decreto 1076 de 2015), en relación con la protección y conservación de los bosques, se tendrá una faja no inferior a 30 metros de ancho, paralela a las líneas de mareas máximas, a cada lado de los cauces de los ríos, quebradas y arroyos, sean permanentes o no, y alrededor de los lagos o depósitos de agua.

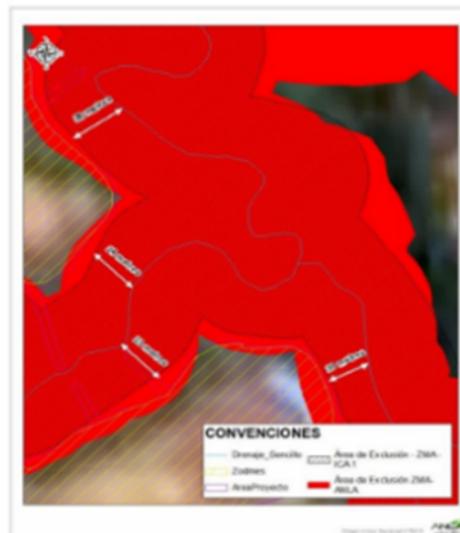
Figura 2. Infraestructura vigente vs Zonificación de manejo

Como se puede visualizar se sobreponen las dos capas de ZMA, encontrando irregularidad con la presentada en el Informe de Cumplimiento Ambiental ICA No. 1 (capa que se visualiza en achurado negro figura 2), debido que en algunas zonas se detectó que el buffer de la ronda de protección de los drenajes que se encuentran rodeando las ZODMES no cumplen con los 30 metros , presentando un ancho de 20 metros, 24 metros y 26 metros inferior con las medidas establecidas en el Artículo Cuarto de la Resolución 1164 del 06 de julio de 2020, en la que se menciona textualmente lo siguiente:

Al respecto de lo anterior, como ya se indicó durante la visita virtual guiada al proyecto, la sociedad manifestó que los 30 metros se tomaron a partir del eje central

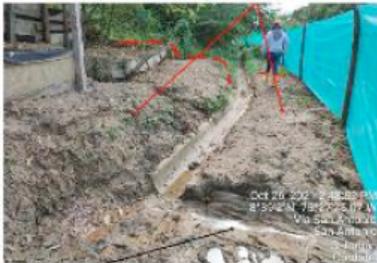
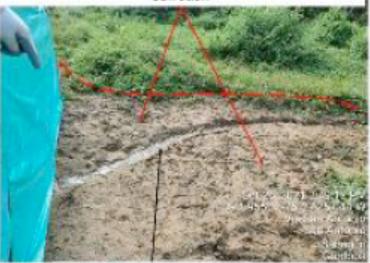
En la visita efectuada los días 28 y 29 de octubre de 2021, También se encontró que, en la ronda de protección del arroyo San Juan se encontraba material desconfinado proveniente de la ZODME 2 que a la fecha de visita aún no se había retirado, como se evidencia en las siguientes fotografías:

<p>Fotografía 54 Material desconfinado: obstrucción canal perimetral. Coordenadas Geográficas: N°8°39'2,00"; W 75°27'25,07"</p>	<p>Fotografía 55 Material desconfinado: en ronda de protección. Entrega de aguas de escorrentía sin retención de sólidos y sin entrega controlada.</p>
<p>Coordenadas Geográficas: N°8°39'1,955"; W 75°27'25,044".</p>	
<p>Material desconfinado. Barrera delimita ronda de protección Arroyo San Juan</p>

<p>Canal adecuado con sacosuelos</p>	<p>Material desconfinado. En ronda de protección Arroyo San Juan</p>

<p>Fotografía 56 Material desconfinado: en ronda de protección. Coordenadas Geográficas: N°8°39'1,96"; W 75°27'22,044"</p>	<p>Fotografía 57 Material desconfinado: en ronda de protección. Coordenadas Geográficas: N°8°39'1,976"; W 75°27'25,051"</p>
<p>Material desconfinado. En ronda de protección Arroyo San Juan</p>

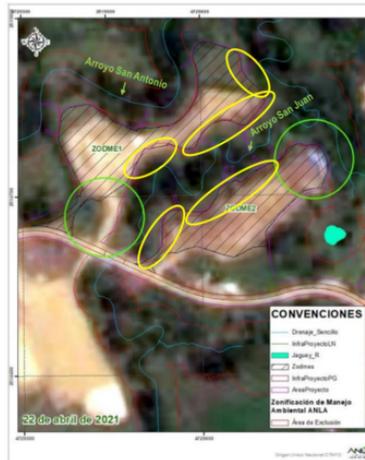
Figura 6. Análisis de la infraestructura respecto a las áreas de exclusión del proyecto

En la imagen anterior se observa la superposición de las ZODME 1 y 2 (círculos de color amarillo) sobre la ronda de protección de los arroyos San Juan y San Antonio, la cual hace parte del área de exclusión del proyecto (rojo), corroborando de esta manera la intervención de dicha ronda con ocasión a la construcción de las ZODME en mención. Así mismo, es importante mencionar que, a lo largo de los diferentes seguimientos realizados por la ANLA, no se aprecian cambios en las áreas de las ZODME 1 y 2.

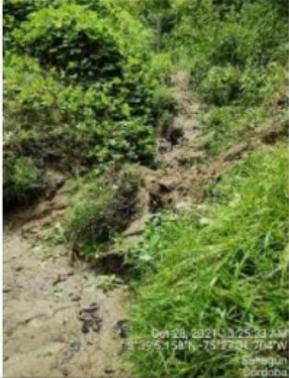
ZODME	Lugar	Registro fotográfico	Descripción
1	N 8°39'5.158" - W 75°27'31.704"	<p>Fotografía 72 Entrega aguas de escorrentía al Arroyo San Antonio. Coordenadas Geográficas: N°8°39'5,158"; W 75°27'31,704"</p>

<p>Fuente: Equipo de Seguimiento Ambiental ANLA, 28/10/2021</p>	<p>-Se identificó un descole que, al no contar con estructuras hidráulicas para la entrega controlada sobre los cuerpos de agua, estaba generando un proceso erosivo en la margen izquierda (aguas abajo) del arroyo San Antonio.</p> <p>-No se evidenciaron estructuras para la retención de sólidos ni para la entrega controlada a los cuerpos de agua.</p>
	N 8°39'3.097" - W 75°27'31.137"	No se encuentra registro fotográfico	-Se identificó una cárcava en las coordenadas N 8°39'3.097" - W 75°27'31.137" la cual estaba drenando aguas de escorrentía hacia el arroyo San Juan.
	N 8°39'0.131" - W 75°27'33.18		-No se evidenciaron estructuras para la retención de sólidos previo a la entrega a los cuerpos de agua

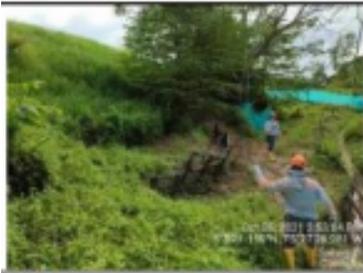
2	N 8°39'2.035" - W 75°27'25.015"	<p>Fotografía 52 Trincho colmatado. Material desconfinado. Coordenadas Geográficas: N°8°39'2,035"; W 75°27'25,015"</p>

ZODME	Lugar	Registro fotográfico	Descripción
			<i>de solidos ni para la entrega controlada a los cuerpos de agua para evitar procesos erosivos en la ronda de protección.</i>
	<p><i>N 8°39'1.159"</i> - <i>W</i> <i>75°27'26.981"</i></p>	<p>Fotografía 58 Material desconfinado, trincho deformado. Coordenadas Geográficas: N°8°39'1,159"; W 75°27'26,981"</p>

<p><i>Fuente: Equipo de Seguimiento Ambiental ANLA, 26/10/2021</i></p>	<p><i>-Se identificó un trincho colmatado y deformado.</i></p> <p><i>-Para sostener el trincho la sociedad implemento. tablestacas y adecuo el canal con saco suelos para derivar las aguas de escorrentía hacia la ronda del arroyo San Juan.</i></p> <p><i>-No se evidenciaron estructuras para la retención de solidos ni para la entrega controlada a los cuerpos de agua.</i></p>
	<p><i>N</i> <i>8°38'59,622"</i> - <i>W</i> <i>75°27'30,359"</i></p>	<p>Fotografía 64 Canal en saco suelos. Coordenadas Geográficas: N°8°38'59,622"; W 75°27'30,359"</p>

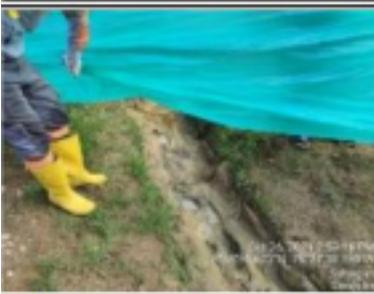
<p><i>Fuente: Equipo de Seguimiento Ambiental ANLA, 26/10/2021</i></p>	<p><i>-Se identificó un canal en saco suelo que envía las aguas de escorrentía a la ronda de protección del arroyo San Juan.</i></p> <p><i>-No se evidenciaron estructuras para la retención de solidos ni para la entrega controlada a los cuerpos de agua.</i></p>

Teniendo en cuenta lo expuesto previamente, el equipo técnico de seguimiento de la ANLA identificó que las medidas de carácter temporal (trinchos y barreras) implementadas por la sociedad para la retención de materiales, no estaban siendo efectivas y algunas estaban a punto de colapsar, lo que ocasionó el desborde de lodos y de detritos en algunos puntos, provocando la colmatación de canales perimetrales que controlaban el agua de escorrentía. Adicionalmente, se identificó que no se contaba con estructuras para la retención de sólidos, ni para la entrega controlada a los arroyos San Antonio y San Juan.

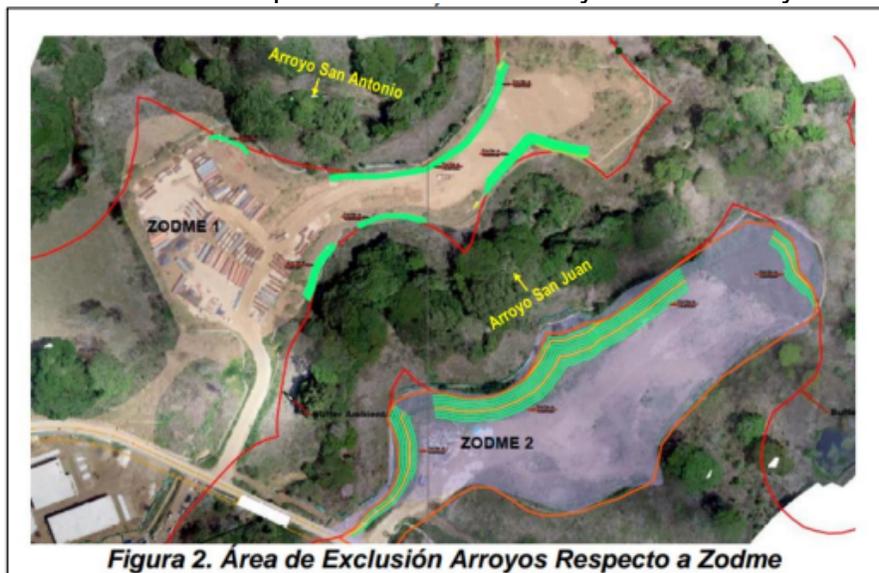
Figura 7. Identificación de áreas superpuestas entre las ZODME 1 y 2 y el área de exclusión de la ronda de protección de los arroyos San Juan y San Antonio

Posteriormente, la sociedad CELSIA COLOMBIA S.A. E.S.P. por medio del Radicado 2022063172-1-000 del 04 de abril de 2022, presentó el ICA 3, correspondiente al periodo entre el 1 de julio y el 31 de diciembre de 2021, donde en respuesta a los Requerimientos 10 y 30 del acta 660 del 15 de diciembre de 2021 informó que identificó la mancha de inundación para los arroyos San Juan y San Antonio para un periodo de retorno de 15 años, junto con la ronda de protección de 30 metros a lado y lado de los cauces de dichos arroyos. Así mismo, realizó el levantamiento topográfico de las ZODME 1 y 2 para identificar las áreas que se superponen con el área de exclusión, obteniendo la siguiente salida gráfica:

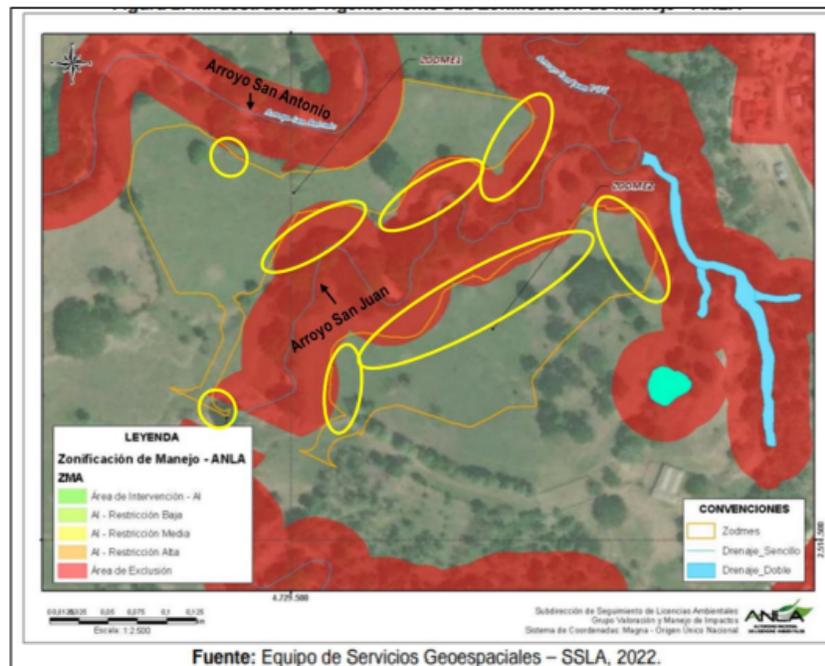
Figura 8. Superposición de las ZODME 1 y 2 con la Zonificación de Manejo Ambiental

En la imagen anterior se verifica la superposición (círculos color amarillo) de algunos puntos perimetrales de las ZODME 1 y 2 (delimitadas en color naranja) sobre el área de ronda de protección (buffer color rojo), siendo evidente que las ZODME no están cumpliendo con lo establecido en el Artículo Cuarto de la de la Resolución 1164 del 6 de julio de 2020 modificado por el Artículo Quinto de la Resolución 1604 del 8 de septiembre de 2021, respecto a las áreas de exclusión de la Zonificación de Manejo Ambiental.

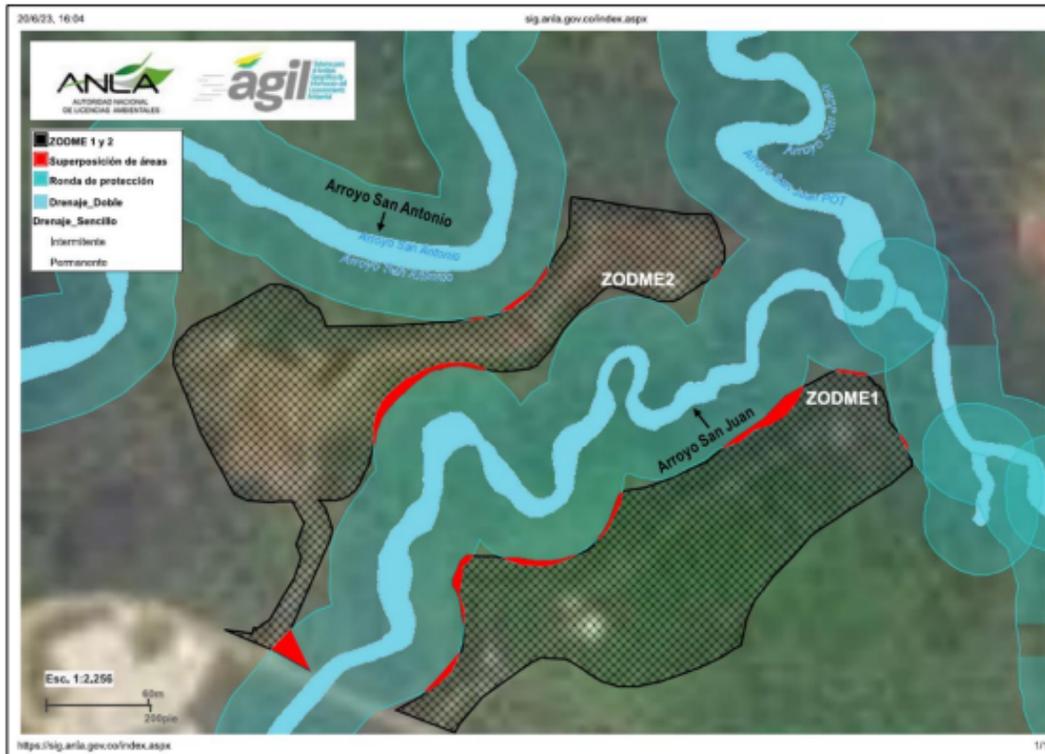
Figura 9. Identificación de áreas de sobreposición de las ZODME 1 y 2 sobre las rondas de protección de los arroyos San Juan y San Antonio

Fuente: Análisis sobre imagen satelital con fecha 18 de junio de 2023 de captura de la imagen, consultado en AGIL-SAT de la ANLA, donde se visualiza los arroyos San Juan y San Antonio con sus respectivas rondas de protección de 30 metros, las ZODME 1 y 2 y las áreas de superposición delimitadas en rojo

En la imagen anterior, se pueden observar las áreas donde persiste la superposición (color rojo) de las ZODME 1 y 2 (achurado negro) con las rondas de protección (color azul) de los arroyos San Antonio y San Juan, las cuales corresponden a aproximadamente 0.056 Ha de la ZODME 1 y 0.05 Ha de la ZODME 2, por lo cual, se considera que a la presente no se ha dado cumplimiento a la obligación del Artículo Cuarto de la Resolución 1164 del 6 de julio de 2020, modificado por el Artículo Quinto de la Resolución 1604 del 8 de septiembre de 2021 y el Artículo Cuarto de la Resolución 3092 del 28 de diciembre de 2022

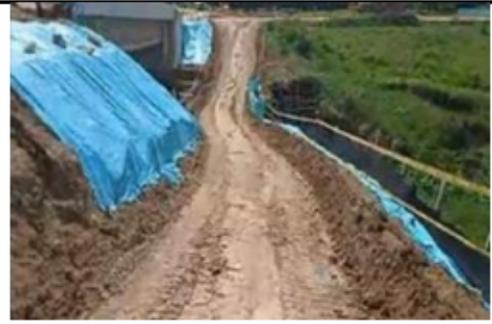
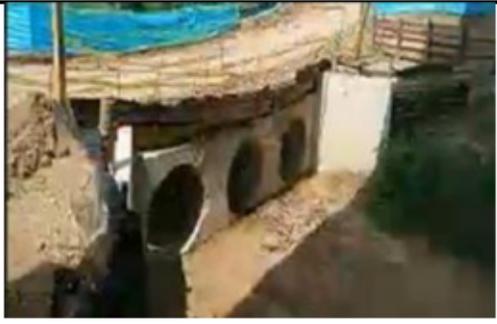
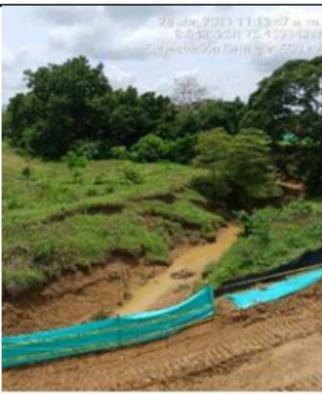
Acerca del puente autorizado como ocupación del cauce del Arroyo San Juan, el cual ya se encuentra terminado y en uso por la maquinaria pesada que transita al interior del predio, se observa a su vez que los taludes se encuentran en adecuación, las bases y cimientos en concreto y que la antigua vía utilizada para el paso de vehículo al momento de la visita no ha sido desmantelada por lo que se mantienen las obras de alcantarillas para paso del cauce, los trinchos en madera de los taludes que al igual son cubiertos en fibra azul para evitar el deslizamiento de materiales sobre el cauce, y se mantiene la señalización.

Fuente: Termoeléctrica el Tesorito S.A.S. ESP- Concepto técnico 2907 del 28 de mayo de 2021, Equipo de Seguimiento Ambiental ANLA	Fuente: Termoeléctrica el Tesorito S.A.S. ESP - : Concepto técnico 2907 del 28 de mayo de 2021, Equipo de Seguimiento Ambiental ANLA
Fotografía No. 2. Vista frontal de la vía temporal con coordenadas 8°38'57" N - 75°27'34W	Fotografía No. 3 Alcantarilla vía temporal con coordenadas 8°38'54" N - 75°27'20W

Fuente: Termoeléctrica el Tesorito S.A.S. ESP. Visita virtual guiada de seguimiento - Concepto técnico 2907 del 28 de mayo de 2021, Equipo de Seguimiento Ambiental ANLA
Fotografía No. 4. Ocupación del cauce sobre el arroyo San Juan

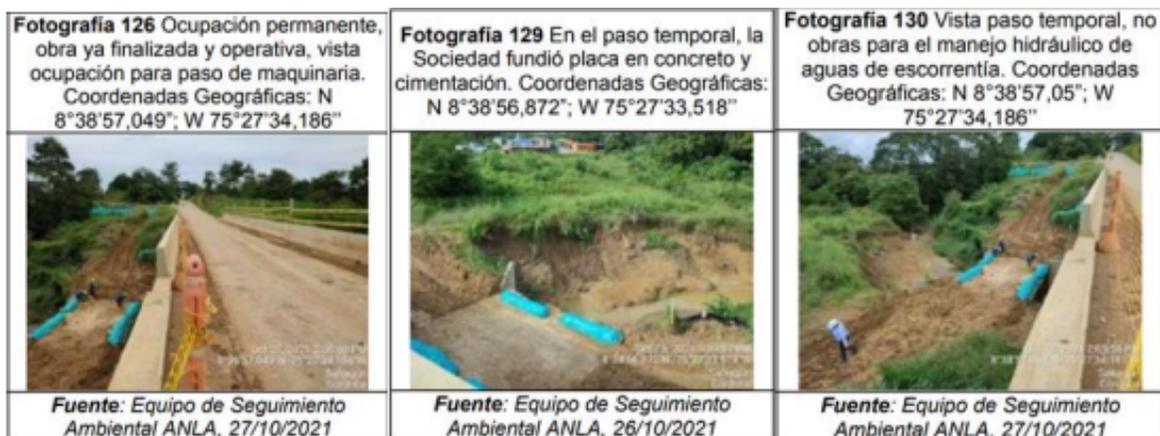
En concepto técnico No. 8040 del 15 de diciembre de 2021, que fue acogido en el acta de reunión de control y seguimiento ambiental 660 del 15 de diciembre de 2021, se verificó el ICA 2 y según lo observado durante la visita de seguimiento virtual guiada realizada por la ANLA los días 26 al 29 de octubre de 2021, se evidenció que el paso temporal había sido acondicionado con una placa y una cimentación en concreto. Esto se puede apreciar en las siguientes fotografías:

Como se puede observar en las fotografías anteriores, se evidencia el paso temporal no autorizado cuya construcción se realizó sin haberse obtenido la respectiva modificación de la licencia ambiental incluyendo la ocupación de cauce o modificando la inicialmente autorizada.

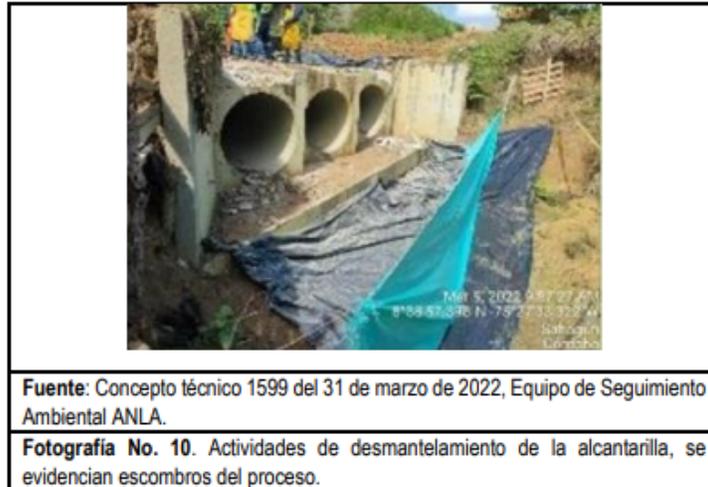
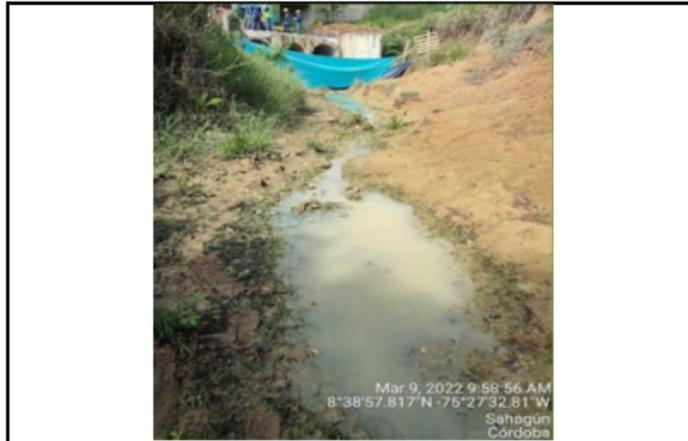
Posteriormente, mediante concepto técnico No. 1559 del 31 de marzo de 2022 y con base en la visita de seguimiento realizada por la ANLA el día 8 de marzo de 2022, se constató que “el paso temporal” previamente constituido con una placa y tuberías de concreto, se encontraba en proceso de desmantelamiento. Se evidenció que la Sociedad estaba utilizando plástico y polisombra para evitar que los escombros fueran arrastrados hacia el cauce del arroyo San Juan debido a las actividades de demolición de la placa y tubería. Estas actividades se llevaron a cabo en cumplimiento del requerimiento 12 del Acta 660 de 2021, sin embargo, a la fecha de la visita, la placa cimentada sobre el paso temporal aún no estaba totalmente desmantelada, como se evidencia en las siguientes fotografías:

Fotografía No. 11. Vista frontal del cauce del arroyo San Juan aguas abajo con alta turbiedad, al fondo las actividades de desmantelamiento del paso provisional.

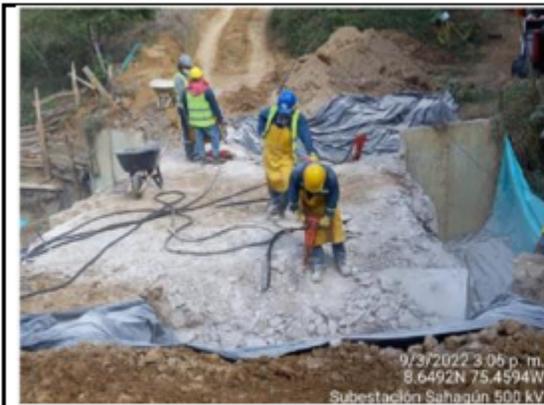
Fotografía No. 6. Inicio demolición paso provisional

Luego, mediante la radicación 2022063172-1-000 del 04 de abril de 2022, la Sociedad presentó el Informe de Cumplimiento Ambiental ICA 3 correspondiente al periodo del 01 julio al 30 de diciembre 2021, en el cual la Sociedad dio respuesta a los requerimientos 12 y 21 realizados mediante el Acta 660 del 15 de diciembre de 2021; y frente al requerimiento 12 la Sociedad indica que a partir del mes de marzo de 2022 se habían iniciado las actividades de desmantelamiento del paso temporal, no obstante, no se evidencia el total desmantelamiento de la infraestructura, como se pueden apreciar en las siguientes fotografías remitidas por la Sociedad:

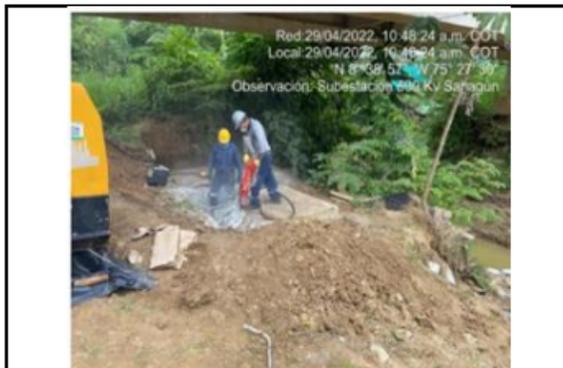
Fotografía No. 12. Desmantelamiento paso provisional

En la etapa de desmantelamiento, la Sociedad indico que comenzó estas actividades en el mes de marzo del 2022 *“se inició con la remoción de la capa de tierra sobre la estructura, para proseguir con la demolición a través de equipos”*. Además, se incluyeron fotografías que ilustran cada una de las etapas mencionadas, como se cita a continuación:
