**Asunto:** Comunicación Resolución No. 321 del 02 de febrero de 2026

# AUTORIDAD NACIONAL DE LICENCIAS AMBIENTALES

## - ANLA – RESOLUCIÓN N° 000321 (02 FEB. 2026)

**“Por la cual se realiza un ajuste vía seguimiento a la ficha Py-A-01-01- Proyecto de conservación y restauración del suelo aprobada mediante el artículo noveno de la Resolución 1326 del 5 de agosto de 2020”**

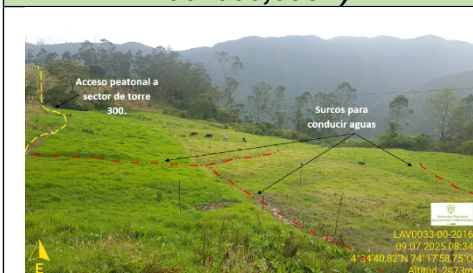
*Es pertinente mencionar que en el sector dedicado a ganadería se identificó que no se cuenta con un manejo adecuado de aguas, si bien se realizaron surcos para conducir las aguas este factor se considera condicionante para generar inestabilidades. El Estado indicado anteriormente se observa en las siguientes fotografías. En la fotografía G1 se identifica el acceso peatonal a la torre 300 (demarcación en tonalidad amarilla), así como los surcos para el manejo de aguas (demarcación en tonalidad roja)*

**Fotografía G1 área próxima al sitio de torre 300N.  
(Coordenadas planas origen único 4855880 E 2064000,398N)**

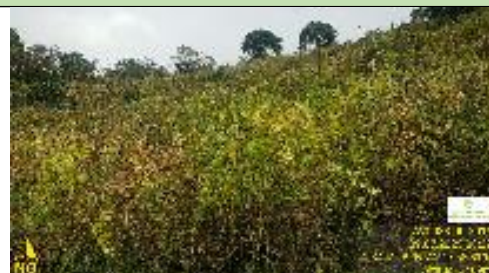
**Fotografía G2 área próxima al sitio de torre 300N.  
(Coordenadas planas origen único 4855880 E 2064062,107N)**

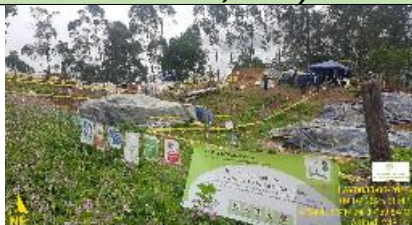
**Fotografía G3 demarcación de área en construcción para sitio de torre 300N.**  
(Coordenadas planas origen único 4855860 E 2064275,208N)

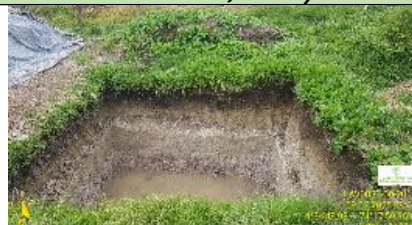
**Fotografía G4 excavación en sitio para cimentación de pata en torre 300N.**  
(Coordenadas planas origen único 4855870 E 2064275,198N)

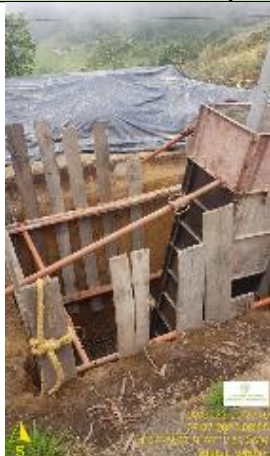
En línea con la construcción de la cimentación, se identificó además en campo que se construye un encofrado en madera siguiendo la forma y dimensiones de la cimentación, tal como se observa en la fotografía G5, en relación con la culminación de estas actividades de construcción de la cimentación personal de la sociedad que acompañó la visita indicó que en aproximadamente 2 meses se culminarían.

**Fotografía G5 construcción de encofrado en madera para cimentación de pata en torre 300N.**  
(Coordenadas planas origen único 4855870 E 2064275,198N)

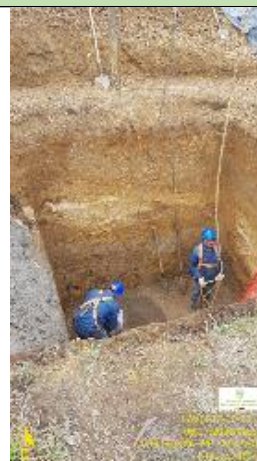
**Fotografía G6 excavación en sitio de torre 300N.**  
(Coordenadas planas origen único 4855880 E 2064305,878N)

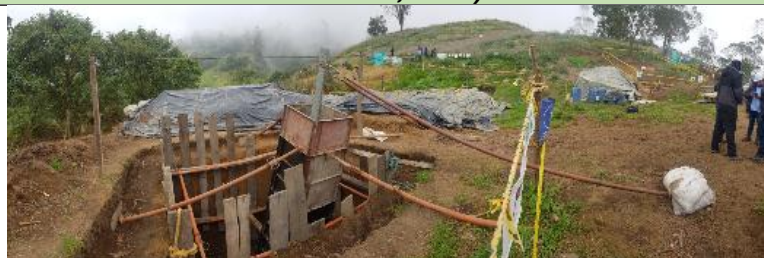
**Fotografía G7 panorámica área de construcción sitio de torre 300N cercana a área de cultivo y ganadería.  
(Coordenadas planas origen único 4855880E  
2064305,878N)**

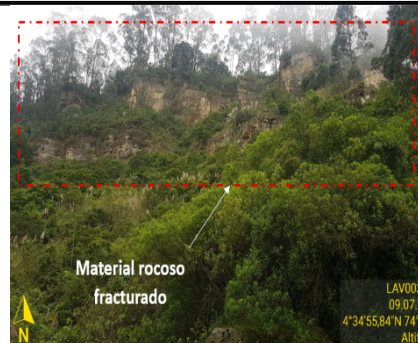
Posteriormente y con el fin de tener un panorama de la ladera en la cual se adecuará la torre 300, sobre la vía Soacha - San Antonio del Tequendama siendo esta la parte baja se identifica que el material rocoso en este sector de la ladera se encuentra fracturado, hacia la parte baja de la ladera, margen derecha de la vía se observan montículos los cuales son indicativos de inestabilidad.

**Fotografía G8 material rocoso fracturado cerca de sitio de torre 300N.  
(Coordenadas planas origen único 4855930 E  
2064446,385N)**

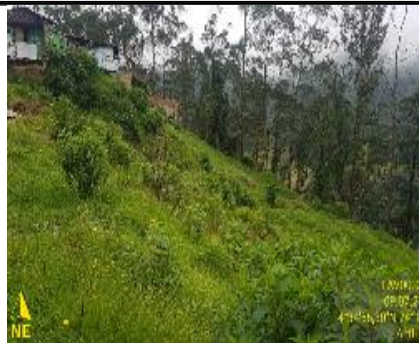
**Fotografía G9 montículos en parte baja de ladera para sitio de torre 300N, margen derecha de la vía.  
(Coordenadas planas origen único 4855920 E  
2064470,67N)**

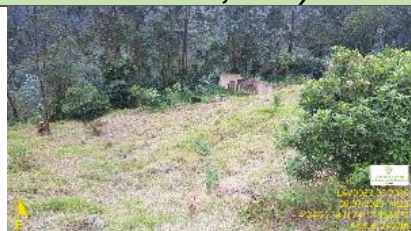
**Fotografía G10 montículos en parte baja de ladera para sitio de torre 300N, margen derecha de la vía Soacha - San Antonio del Tequendama. (Coordenadas planas origen único 4855940 E 2064435,009N)**

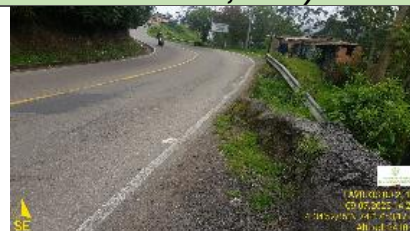
**Fotografía G11 parte baja de ladera para sitio de torre 300N, margen derecha de la vía con desnivel de vía Soacha - San Antonio del Tequendama. (Coordenadas planas origen único 4856060 E 2064339,938N)**

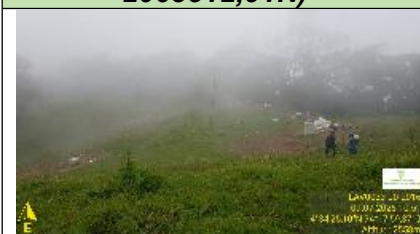
*Inicialmente es pertinente indicar que las condiciones climáticas no fueron favorables debido a la gran nubosidad, por lo cual visualmente se identificó que el terreno en el área de adecuación de la torre presenta pendiente suave, con presencia de pastos. El estado del sector en el cual se encuentran desarrollando actividades por parte del titular del instrumento se observa en las siguientes fotografías.*

**Fotografía G12 sitio de torre 301, condición climática de nubosidad.  
(Coordenadas planas origen único 4855860 E 2063512,91N)**

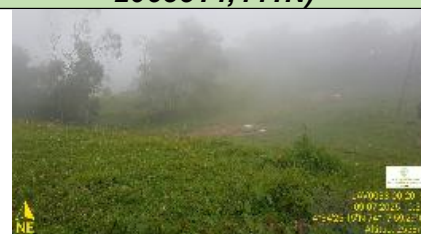
**Fotografía G13 sitio de torre 301, pendiente suave y cobertura vegetal de pastos.  
(Coordenadas planas origen único 4855870 E 2063514,441N)**

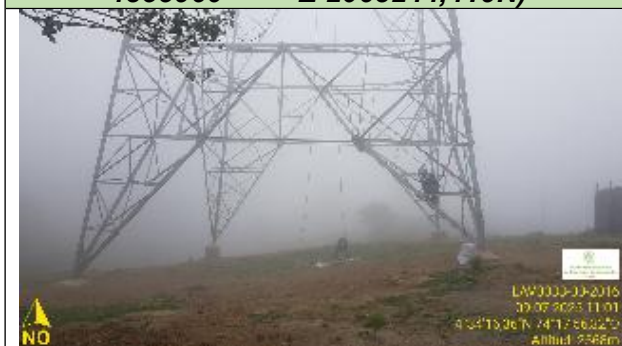
*Esta torre ya se encuentra construida hasta el montaje de la estructura, no cuenta con tendido y/o energización de la línea. En relación con el sector en el cual se encuentra el montaje de la estructura de la torre no se evidenciaron factores que indiquen inestabilidad del terreno, como pueden ser agrietamientos, arboles inclinados, montículos, escarpes de falla, entre otros. El estado del sector se observa en la siguiente fotografía.*

**Fotografía G14 sitio de torre 302.  
(Coordenadas planas origen único 4855960 E 2063244,419N)**

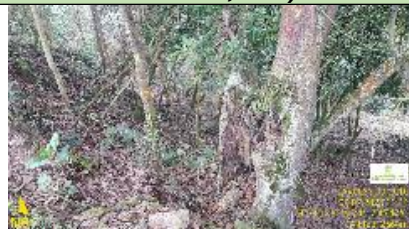
Se verificó el área en la cual se localizaría la torre 303, identificándose condiciones del terreno con escarpes de falla, árboles inclinados y montículos lo cual corresponde a indicativos de inestabilidad por desarrollo de evento morfodinámico, en las siguientes fotografías se observa lo indicado anteriormente:

**Fotografía G15 sitio de torre 303, se observan árboles inclinados.  
(Coordenadas planas origen único 4856290 E 2063119,48N)**

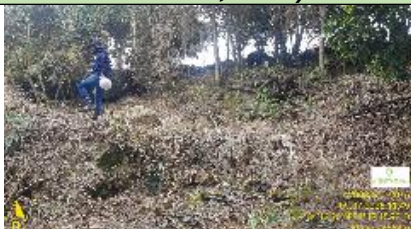
**Fotografía G16 sitio de torre 303, se presentan escarpes de falla.  
(Coordenadas planas origen único 4856280 E 2063116,127N)**

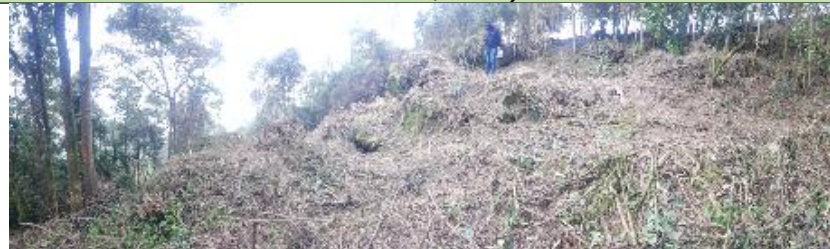
**Fotografía G17 sitio de torre 303, se presentan escarpes de falla, árboles inclinados.  
(Coordenadas planas origen único 4856280E 2063116,127N)**

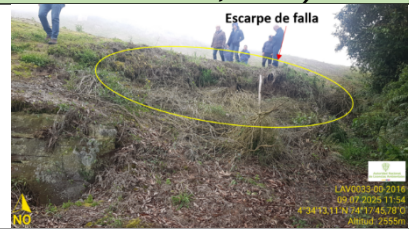
*Es pertinente mencionar que entre el sitio de torre 303 y 304 se observaron escarpes de falla, siendo este indicativo de que se presenta una condición morfolodinámica en el sector, tal como se observa en las siguientes fotografías.*

**Fotografía G18 área entre sitios de torres 303 y 304, evidencia de escarpes de falla.**  
(Coordenadas planas origen único 4856280 E 2063144,057 N)

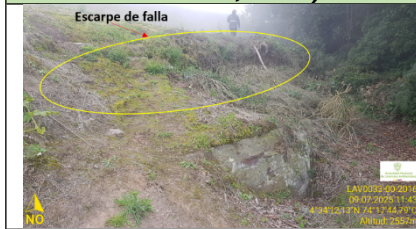
**Fotografía G19 área entre sitios de torres 303 y 304, evidencia de escarpes de falla.**  
(Coordenadas planas origen único 4856310 E 2063113,916N)

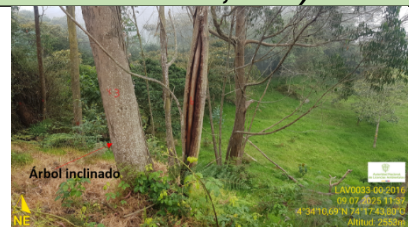
**Fotografía G20 sitio proyectado para la adecuación de torre 304.**  
(Coordenadas planas origen único 4856340 E 2063069,653N)

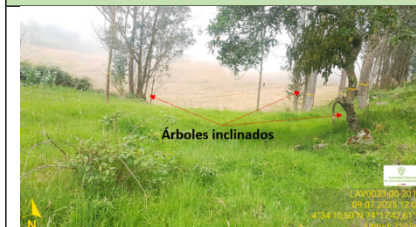
**Fotografía G21 sitio de torre 304, árboles inclinados.**  
(Coordenadas planas origen único 4856380 E 2063063,754N)

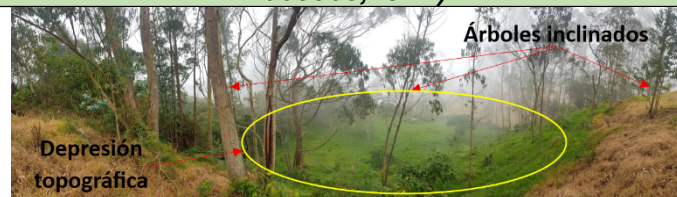
**Fotografía G22 sitio de torre 304, en zona con depresión topográfica y árboles inclinados. (Coordenadas planas origen único 4856380E 2063063,754N)**

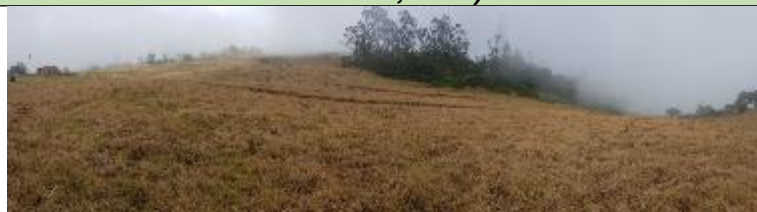
**Fotografía G25 estado del terreno entre sitio de torre 304 y 305.  
(Coordenadas planas origen único 4856420E  
2062929,326N)**

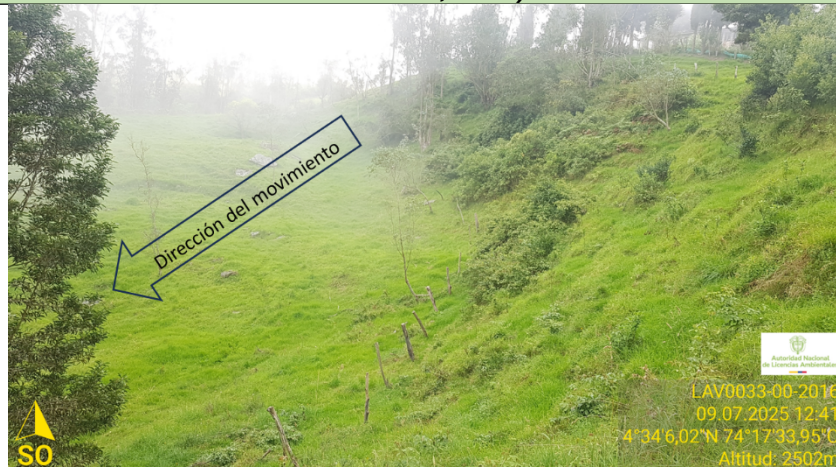
**Fotografía G27 área próxima a sitio de torre 305, con presencia de zona topográfica depresiva.  
(Coordenadas planas origen único 4856590 E  
2062899,744N)**

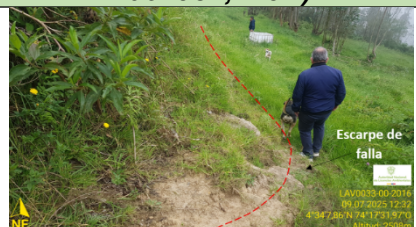
Se identificaron escarpes de falla generando así indicios de un desplazamiento del terreno, tal como se observa en las siguientes fotografías.

**Fotografía G28 escarpe de falla en área adyacente a sitio de torre 305.  
(Coordenadas planas origen único 4856710 E  
2062982,115N)**

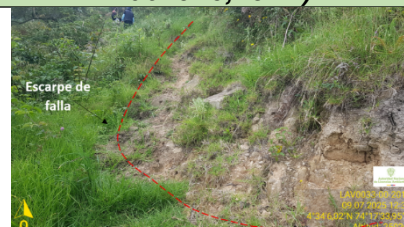
**Fotografía G29 escarpe de falla en área adyacente a sitio de torre 305.  
(Coordenadas planas origen único 4856650 E  
2062925,737N)**

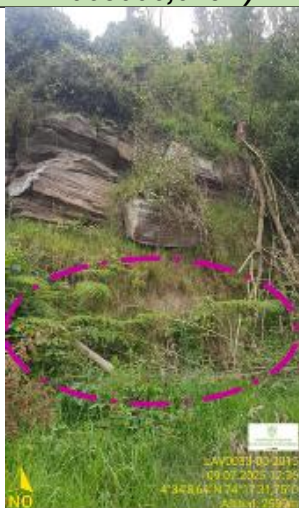
**Fotografía G30 escarpe de falla en área adyacente a sitio de torre 305.  
(Coordenadas planas origen único 4856720E 2063006,049N)**

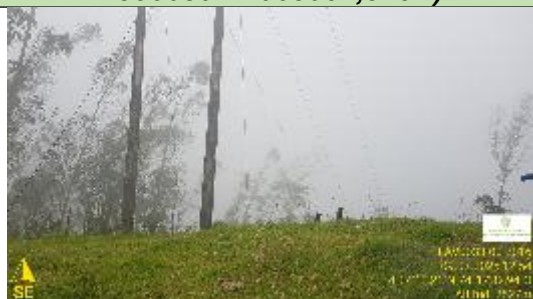
Posteriormente se ingresa a la parte alta de la ladera, proyectada para la construcción de la torre, sin evidenciarse condiciones morfodinámicas, tal como se observa a continuación.

**Fotografía G31 sitio de torre 305.  
(Coordenadas planas origen único 4856680E 2063054,315N)**
