AUTORIDAD NACIONAL DE LICENCIAS AMBIENTALES
- ANLA -
AUTO N° 00307
(11 de febrero de 2019)

**“POR EL CUAL SE ORDENA EL INICIO DE UN PROCEDIMIENTO
SANCIONATORIO AMBIENTAL”**

ANLA AUTORIDAD NACIONAL DE LICENCIAS AMBIENTALES Ministerio de Ambiente y Desarrollo Sostenible	CONCEPTO TÉCNICO DE INICIO DE PROCEDIMIENTO SANCIONATORIO AMBIENTAL	Fecha: 14/11/2017
		Versión: 1
		Código: AS-F-9
		Página 19 de 53

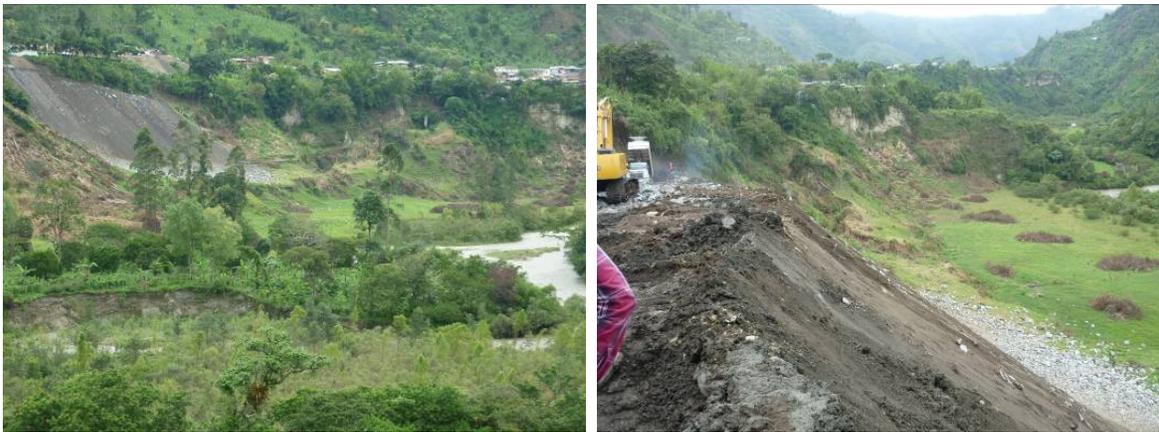
Durante la visita de seguimiento y en el marco de este expediente, se observó la disposición en la zona, en donde se tienen diferentes niveles de disposición, debido a la necesidad de adecuar acceso al depósito, conformándose terrazas al final de la disposición de gran altura. (Fotos 1 y 2), que representan riesgo de deslizamiento y/o escurrimiento hacia el río Anaime.

Fotos 1 y 2. ZODME Anaime Etapa 3. Material depositado con conformación de terrazas en etapa posterior a la formación de grandes alturas de material depositado. (Fotos 436 y 447).

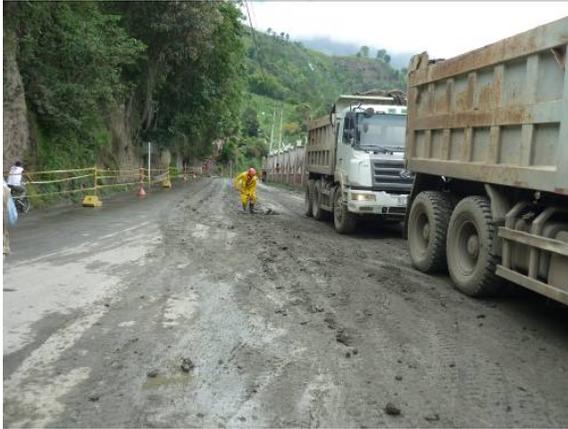
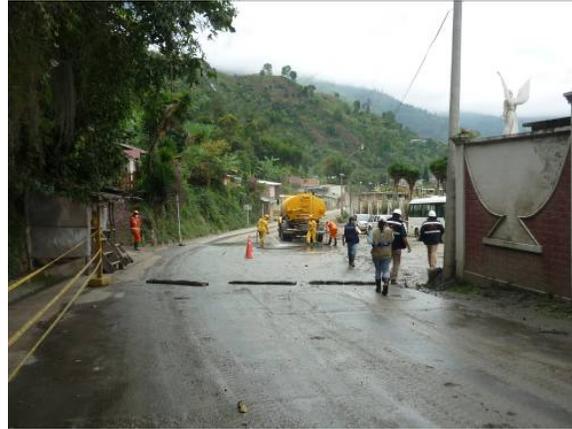
Fotos 3 y 4. ZODME Anaime Etapa 3. Entrada (salida) con aporte de sedimentos adherido a las llantas de los vehículos que transportan el material y lavado correctivo de la vía insuficiente.

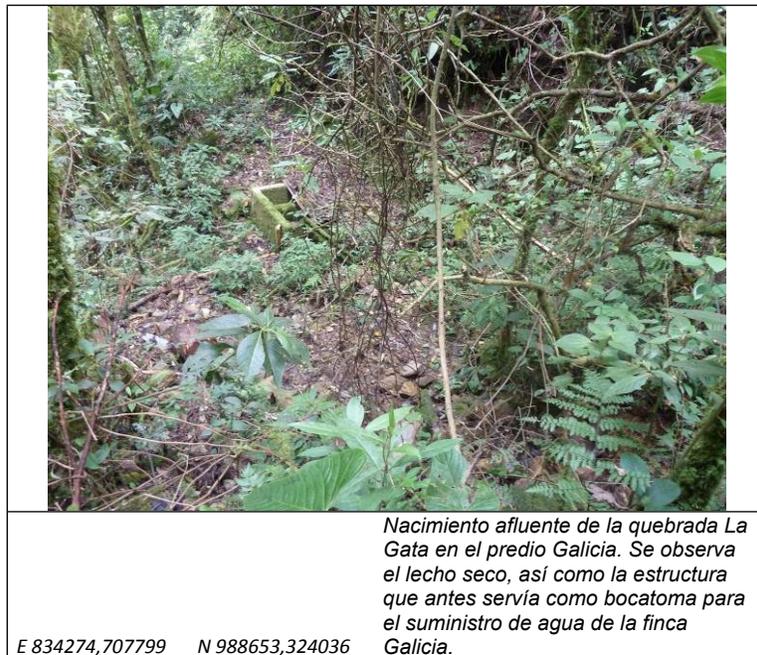
En este caso fue posible verificar el desecamiento de los nacimientos y afluentes de la quebrada La Gata, que se encontraban en el predio La Galicia, lo cual se evidencia con el registro fotográfico adjunto.

Siguiendo el recorrido de esta quebrada, se observa que el lecho se mantiene seco a 350 metros lineales de su nacimiento y por tanto no es posible emplear esta corriente como fuente para uso en actividades productivas en la finca La Galicia.

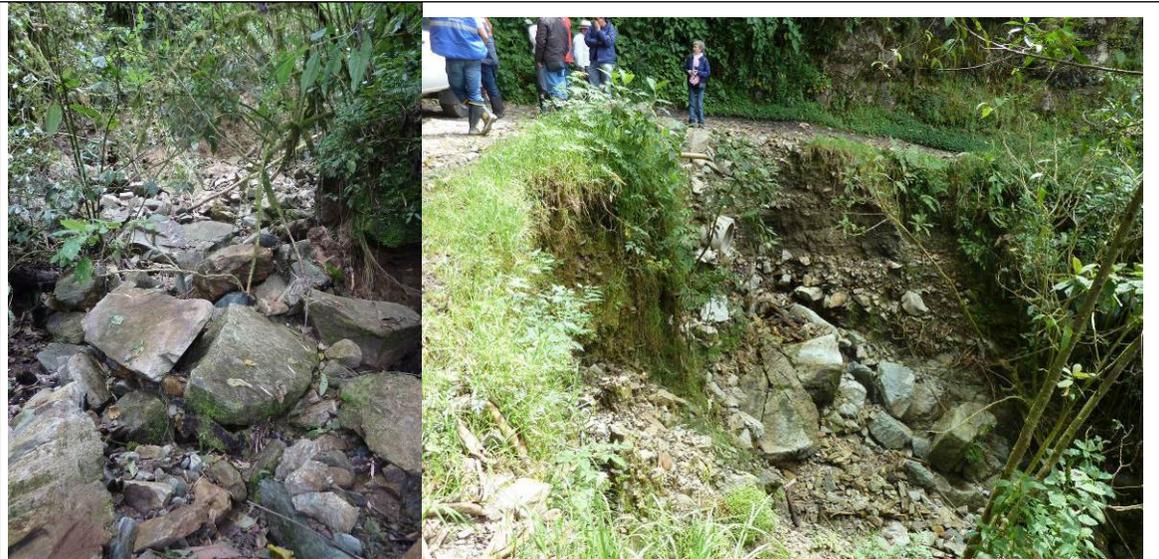
834108,712115 988971,327557 Lecho seco en afluentes de la quebrada La Gata.

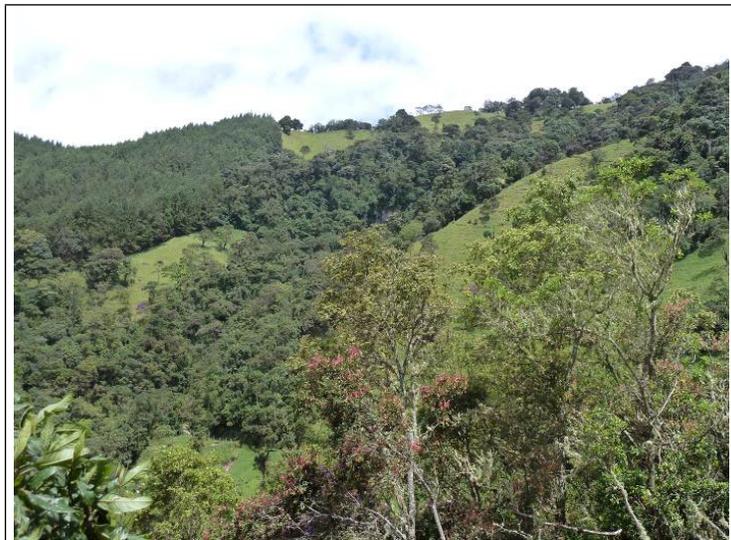
Al respecto es importante resaltar que el desecamiento de estas corrientes superficiales, se ha producido a pesar de que la cobertura vegetal protectora a lo largo de las mismas, presenta condiciones adecuadas.

E 842839,716878 N 988937,206326 Vegetación cobertura quebrada La Gata

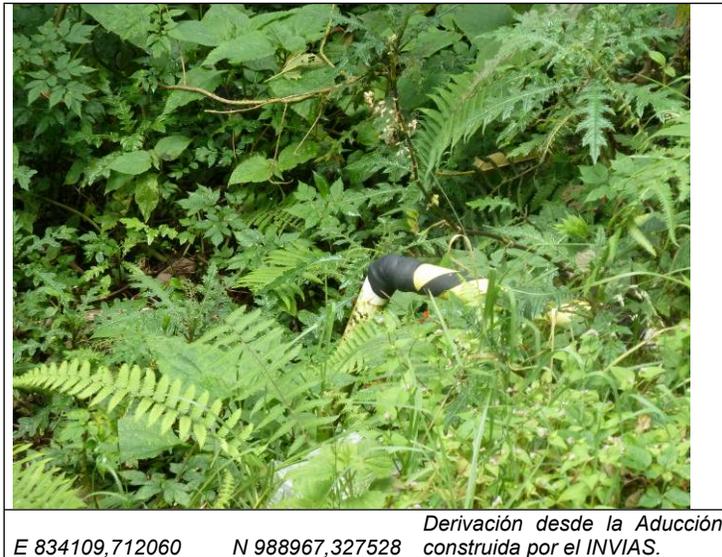
No obstante lo anterior, tal y como lo confirmaron algunos miembros de la comunidad y los funcionarios del INVÍAS que acompañaron la visita, dicha aducción no funciona hace un año (desde el 4 de marzo de 2011), reportado también en el oficio radicado por el señor Bermúdez, debido a la ocurrencia de un derrumbe que afectó la bocatoma. Como consecuencia de tal daño, manifiesta el señor Bermúdez, que ha tenido que suplir la falta del recurso, mediante el transporte a lomo de mula, de agua en cantinas, tal como lo hizo cuando se empezó a disminuir en su predio el agua superficial por la construcción del túnel Piloto.

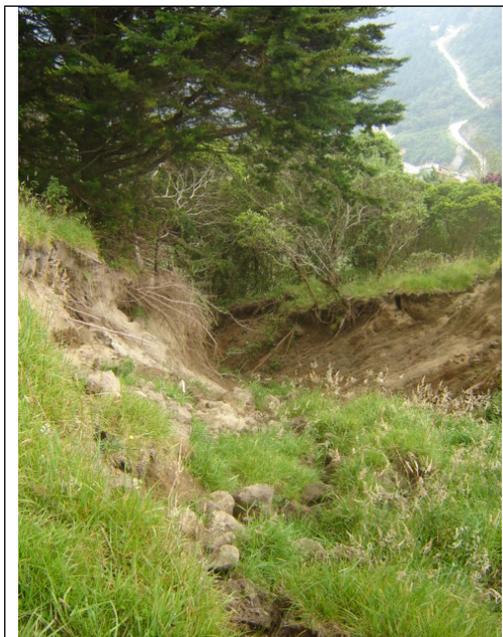
Cárcavas evidenciadas durante la visita de la ANLA a la finca La Galicia, generadas por diversos factores que han contribuido con la ocurrencia de deslizamientos

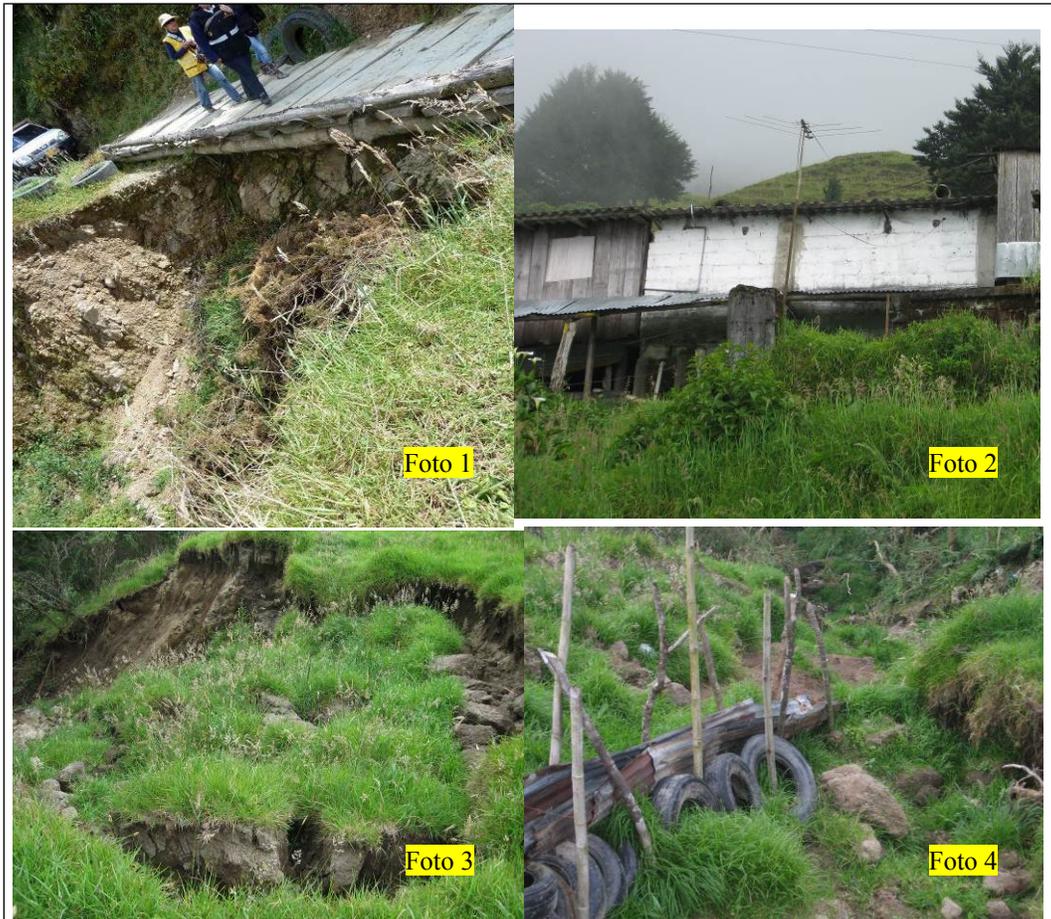
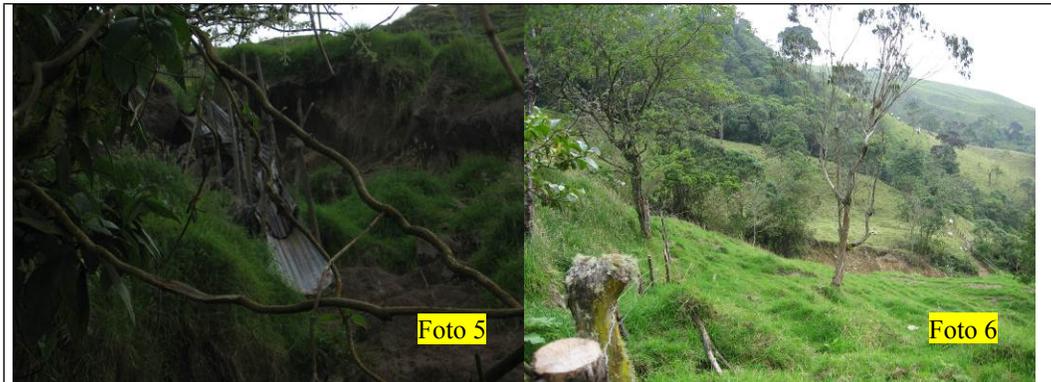
Durante la visita se inspeccionaron los terrenos aledaños a la casa, en los cuales se evidenció la falta de protección vegetal asociada con las inestabilidades de los mismos y se constató que el vertimiento de las aguas residuales domésticas de la vivienda, se realiza sin ningún manejo y de manera directa sobre los taludes contiguos, generando cárcavas que se han extendido ladera abajo en sentido de la pendiente.

Coordenadas extremas E 833683,712745 N 989036,333712 E 833597,711326 N 988938,334532	<p>Foto 1. Sitio inestable en la vía de acceso al predio. En la foto 2 panorámica de la casa del señor Bermúdez, en cuya parte superior se observan cicatrices del movimiento. Foto 3, asentamientos diferenciales en los potreros de la finca. Foto 5, canoa por donde se vierten las aguas domésticas de la finca, agudizando los procesos erosivos y formación de cárcavas ladera abajo, fotos 4 y 6.</p>
--	--

- En la zona se evidencia la presencia de un movimiento del terreno, que involucra un sector de la vía de acceso al predio, la casa de propiedad del señor Bermúdez y los potreros aledaños a la misma. Dentro del predio se observó parte de la corona de dicho movimiento. Los taludes del terreno aledaño a la casa también presentan grietas, cárcavas y deslizamientos.

- La casa presenta grietas y fisuras que evidencian el movimiento de la zona, las cuales se han agudizado por los distintos factores señalados, que han producido la saturación del suelo y desencadenado asentamientos diferenciales en los terrenos aledaños. Como se desprende de lo anterior en la agudización de la problemática aludida han contribuido distintas variables y la utilización de explosivos por parte del proyecto, pudo haber sido un detonante adicional que contribuyó a potenciar tales procesos.

Ante el panorama de riesgo de inestabilidad por proceso geodinámicos en la finca La Galicia, la ANLA considera que se requiere de un estricto control de las aguas que pueden llegar a confluír al mismo, actuando como detonante de las características de inestabilidad que presenta actualmente. En tal sentido, en lo que le corresponde al propietario del predio, según esta Autoridad, las aguas de escorrentía se deben conducir de tal manera que no terminen saturando el terreno aledaño a la vivienda, para lo cual es preciso que las cunetas no viertan el agua a las zanjas y cárcavas que se han originado por la falta de control de los vertimientos. Al respecto se deben acondicionar las cunetas de la vía de acceso al predio, de tal manera que permitan el manejo del agua hacia un cauce natural, contribuyendo con la estabilidad del sector.

Teniendo en cuenta que en el agrietamiento de las paredes y piso de la casa han contribuido distintos factores ajenos a la obra, es preciso que el propietario también haga los controles del caso dentro de su predio, evitando que el agua residual proveniente de las actividades que se desarrollan en el mismo, se vierta sobre los taludes inestables y en las cárcavas que ya se han formado.
