# AUTORIDAD NACIONAL DE LICENCIAS AMBIENTALES - ANLA - AUTO N° 000456 (05 FEB. 2024)

**“POR EL CUAL SE FORMULAN CARGOS DENTRO DE UN PROCEDIMIENTO  
SANCIONATORIO AMBIENTAL Y SE DICTAN OTRAS DISPOSICIONES”**

*Construcción Cantera Agua Bonita*”, en jurisdicción del municipio de Silvania en el departamento de Cundinamarca.

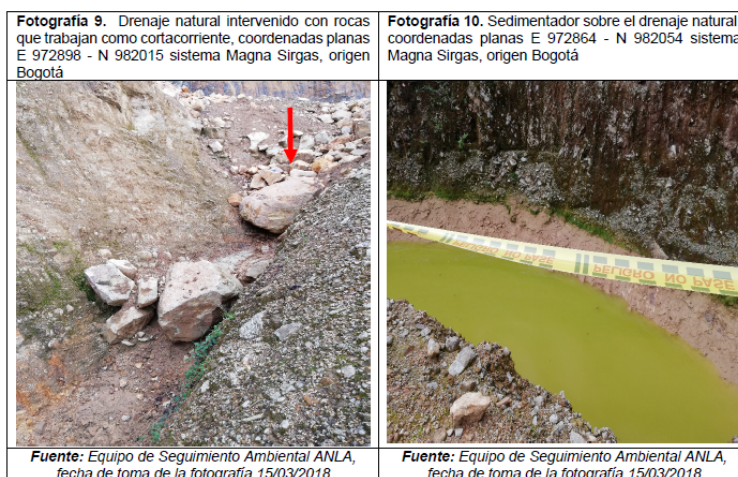
*Durante el recorrido por la vía interna de acceso a la corona del talud existente, ubicada sobre el costado izquierdo se observa la intervención de un drenaje natural generado por el avance en la adecuación de la misma, interviniendo en su totalidad la ronda de protección hidráulica y obstruyendo el drenaje con rocas de gran tamaño y con la construcción de pozos (sedimentadores) en tierra sobre el cauce del mismo. (Ver registro fotográfico 9 y 10).*

*Es importante resaltar que la vía interna existente que da ingreso a los niveles y la cual intervino un drenaje natural, no corresponde a la vía autorizada mediante resolución 0041 del 22 del 22 de enero de 2014, lo cual se puede observar en la figura 2 del presente concepto técnico de seguimiento Ambiental*

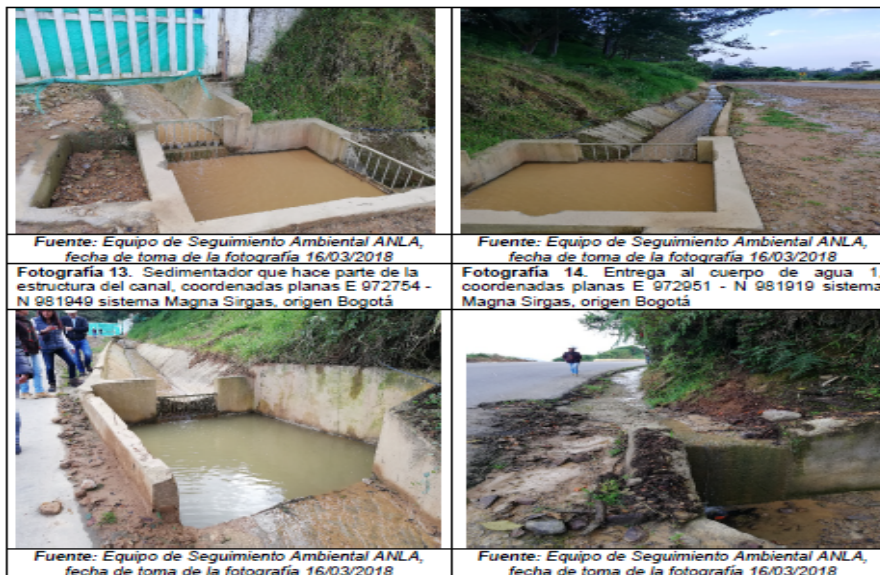
**Fotografía 12.** Canal paralelo a la vía Nacional, coordenadas planas E 972832 - N 982050 sistema Magna Sirgas, origen Bogotá

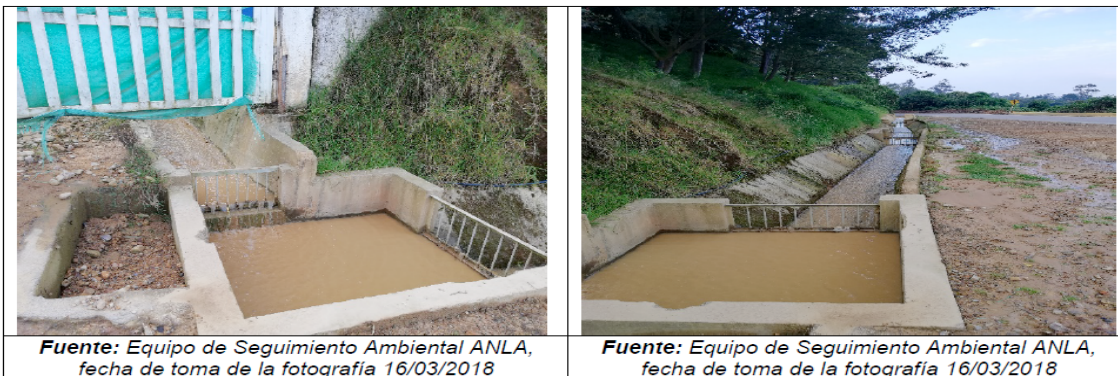
**Fotografía 12.** Canal paralelo a la vía Nacional, coordenadas planas E 972832 - N 982050 sistema Magna Sirgas, origen Bogotá

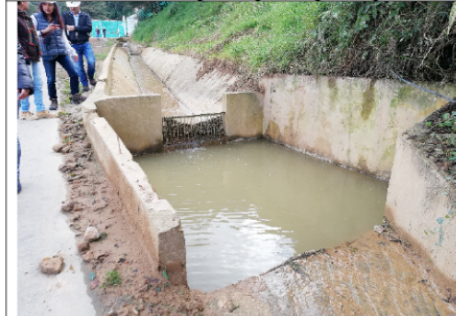
**Fotografía 13.** Sedimentador que hace parte de la estructura del canal, coordenadas planas E 972754 - N 981949 sistema Magna Sirgas, origen Bogotá

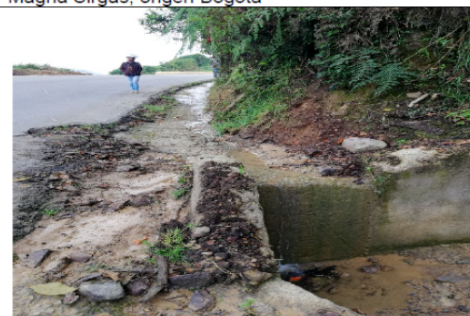
**Fotografía 14.** Entrega al cuerpo de agua 1, coordenadas planas E 972951 - N 981919 sistema Magna Sirgas, origen Bogotá

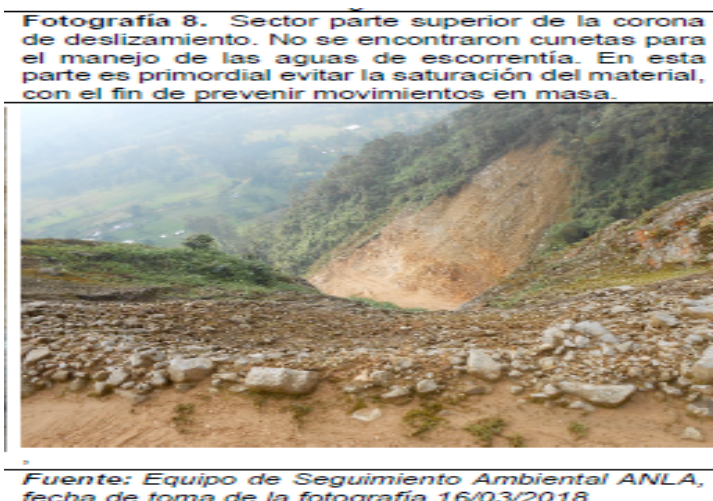
*Igualmente se incumple con lo establecido en la Ficha de Manejo 8.1.7 Manejo de Residuos Líquidos – Aguas de escorrentía.*

**Fotografía 5.** Parte superior de la corona de deslizamiento sin cunetas para el manejo de aguas de escorrentía.

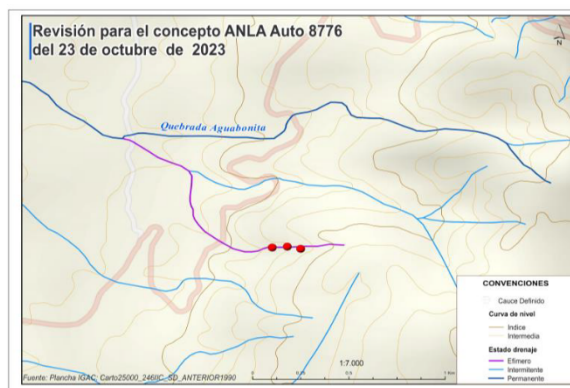
*Figura 1. Revisión de la plancha 246-II-C del IGAC a escala 1:25.000 anterior al año 1990*

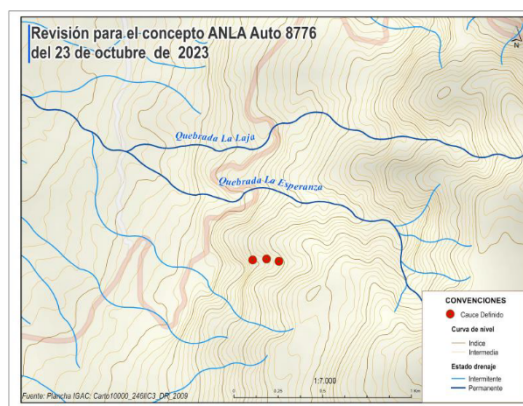
*De la misma manera, se verificó en la plancha 246-II-C3 del IGAC a escala 1:10.000 del 2009, en donde el cauce no se identifica, sugiriendo que el cauce en cuestión es un cauce de características efímeras (Figura 2).*

*Figura 2. Revisión de la plancha 246-II-C3 del IGAC a escala 1:10.000 del 2009*
