AUTORIDAD NACIONAL DE LICENCIAS AMBIENTALES

AUTO N° 004236

**“POR EL CUAL SE FORMULA ÚNICO CARGO DENTRO DE UN
PROCEDIMIENTO SANCIONATORIO AMBIENTAL Y SE ADOPTAN OTRAS
DETERMINACIONES”**

- a) **Acción u omisión:** No haber realizado las actividades de recuperación final en los depósitos (Deposito 1, 2A, 3B, 3LC, 4B, 5, 6 y Miramar) utilizados durante la construcción del “*Proyecto Hidroeléctrico Sogamoso*”.

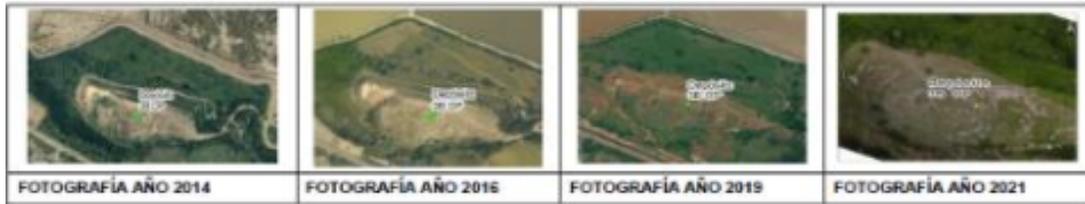
Fuente: ISAGEN S.A E.S.P., Anexo PMA1 – ICA 6

Deposito 3B: *ISAGEN S.A. E.S.P. indica que la zona fue recuperada y posterior al cierre del depósito se identificaron intervenciones de pastoreo de ganado:*

ISAGEN S.A. E.S.P. presenta una serie de imágenes de 2014, 2016, 2019 y 2021 en la que se puede observar el estado de recuperación del depósito. En las imágenes se puede apreciar claramente que el depósito no estuvo recuperado; la imagen del 2019 es la que presenta un mayor estado de recuperación, no obstante, es evidente que no se presentó la recuperación ni se implementaron las actividades establecidas en el Plan de Manejo Ambiental, por ejemplo, la extendida y compactación de material orgánica, siembra de especies arbustivas y herbáceas.

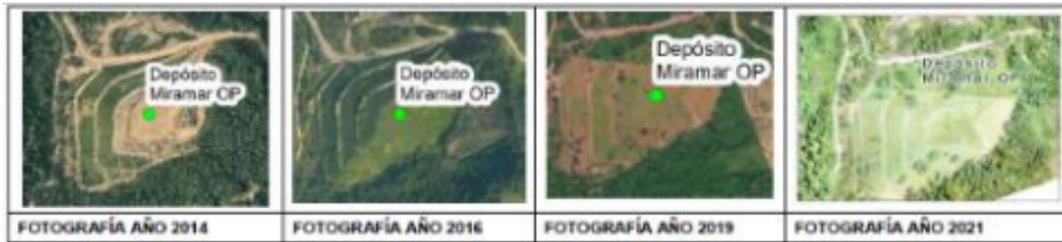
Fuente: ISAGEN S.A. E.S.P., Anexo PMA1 – ICA 6

Deposito Miramar: *ISAGEN S.A. E.S.P. indica que la zona fue recuperada y posterior al cierre del depósito se identificaron intervenciones de pastoreo de ganado.*

En las imágenes presentadas para este depósito, se observa para el año 2016 una aparente recuperación del área, pero no se tienen evidencias de las acciones implementadas, número de árboles sembrados, especies plantadas, método de revegetalización, en este sentido al parecer se presentó una recuperación natural. Para el año 2019 se observan parches de suelo expuesto que pueden ser causados por actividades antrópicas.

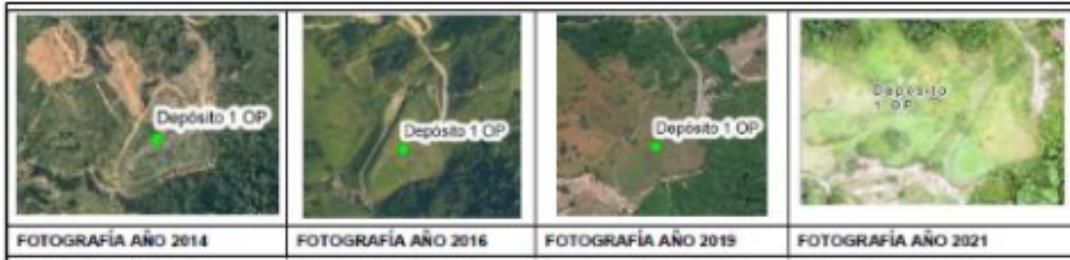
Fuente: ISAGEN S.A. E.S.P., Anexo PMA1 – ICA 6

Deposito 1: *ISAGEN S.A. E.S.P. indica que la zona fue recuperada, pero no se indica que actividades fueron realizadas.*

En las imágenes presentas por ISAGEN S.A. E.S.P., se observa para el año 2016 una aparente recuperación vegetal, no obstante, es pertinente indicar que durante la visita de seguimiento realizada por la ANLA los días 13 a 17 de septiembre de 2021, se hizo recorrido por este depósito, identificando en algunos sitios fragmentos de roca expuestos, indicando esto que tal vez no se hizo una adecuada recuperación tal como se establece en las medidas de manejo ambiental establecidas, así mismo, no fue posible identificar las especies arbustivas que fueron sembradas. Sobre el costado que colinda con el cuerpo hídrico se observaron procesos de erosión que amenazan la estabilidad del depósito y pone en riesgo la misma fuente hídrica por obstrucción. ISAGEN S.A. E.S.P., en la comunicación del Anexo PMA1 del ICA 6, indica que el predio es de un particular, no obstante, de acuerdo con la conversación sostenida con el peticionario de la queja con radicado 2021173855-1-000 del 19 de agosto de 2021, este indica que el predio era de su propiedad y fue vendido en su totalidad a ISAGEN S.A. E.S.P.

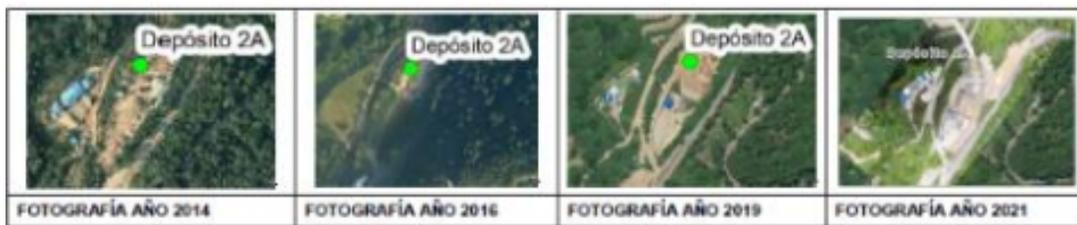
Fuente: ISAGEN S.A. E.S.P., Anexo PMA1 – ICA 6

Depósito 2A: ISAGEN S.A. E.S.P. indica que la zona fue recuperada, pero no se indica que actividades fueron realizadas.

En las imágenes presentadas por ISAGEN S.A. E.S.P. se alcanza a observar que, en el año 2016, no se había recuperado la totalidad del área intervenida. A pesar de que en el año 2019 se generaron intervenciones por un tercero, al igual que en los anteriores depósitos, no hay evidencias de las actividades implementadas para la recuperación final del área.

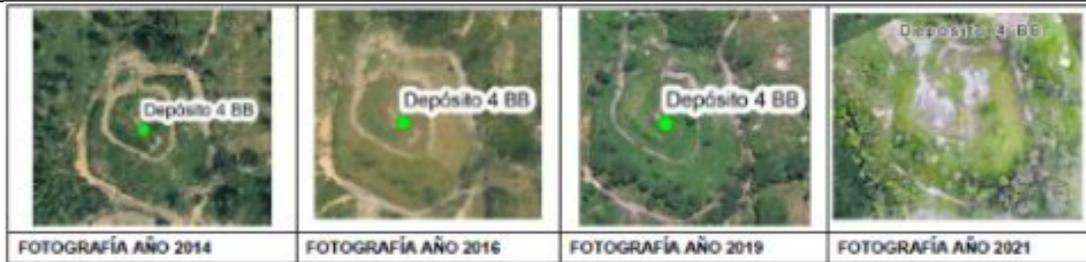
Fuente: ISAGEN S.A. E.S.P., Anexo PMA1 – ICA 6

Depósito 4B: ISAGEN S.A. E.S.P. indica que la zona fue recuperada, pero no se indica que actividades fueron realizadas.

En las imágenes presentadas por ISAGEN S.A. E.S.P., se alcanza a observar que en ninguno de los años relacionados se alcanzó el 100% de la recuperación total del área, a pesar de que para el año 2021 se ve un deterioro en las condiciones de la cobertura vegetal, al parecer por actividades antrópicas.

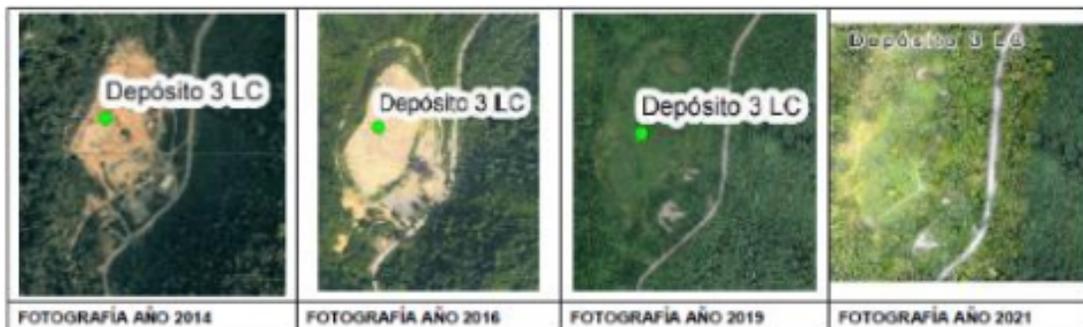
Fuente: ISAGEN S.A. E.S.P., Anexo PMA1 – ICA 6

Depósito 3LC: ISAGEN S.A. E.S.P. indica que la zona fue recuperada, pero no se indica que actividades fueron realizadas.

En las imágenes presentadas por ISAGEN S.A. E.S.P., la totalidad del área intervenida fue recuperada.

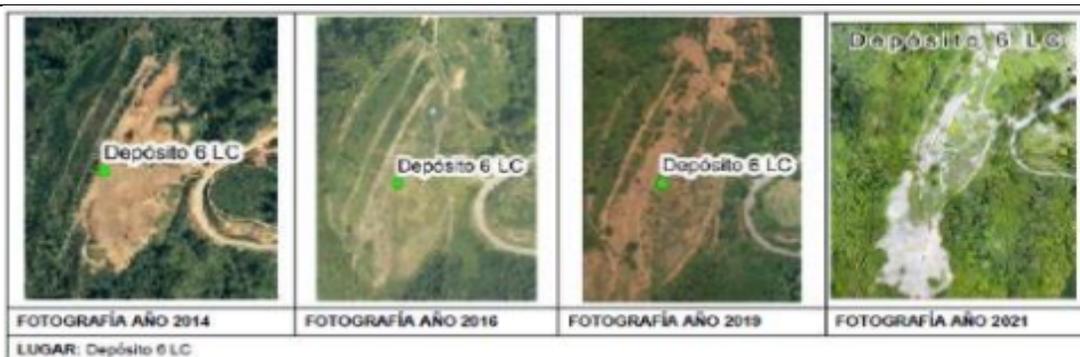
Fuente: ISAGEN S.A. E.S.P., Anexo PMA1 – ICA 6

Deposito 6: ISAGEN S.A. E.S.P. manifiesta que realizó la recuperación total del área, sin embargo, posterior a la entrega se realizaron actividades de pastoreo, además en el año 2020 se inició la construcción de un proyecto turístico por parte de los propietarios del predio.

Adicionalmente, en ninguna de las imágenes aportadas por la Sociedad se observan patrones de siembra que pudieran dar indicios que en algún momento en efecto se realizaron actividades de siembra de especies arbóreas o arbustivas y la Sociedad no allega soportes documentales como contratos o informes de las actividades de siembra o mantenimiento en estas áreas.
