Asunto: Remisión del oficio CORNARE CS-01980-2026 recibido con radicado ANLA 20266200193972 del 13 de febrero de 2026. Informe técnico CORNARE IT-00579-2026  
Referencia: ANLA 20256201619622 del 24 de diciembre de 2025. Extracción ilegal de material de río.

INFORME TECNICO  
DE QUEJA

Radicado: **IT-00579-2026**

| <b>Proyecto, Obra o Actividad:</b> Extracción de gravas (materiales de construcción) | | | | | | | | | | | |

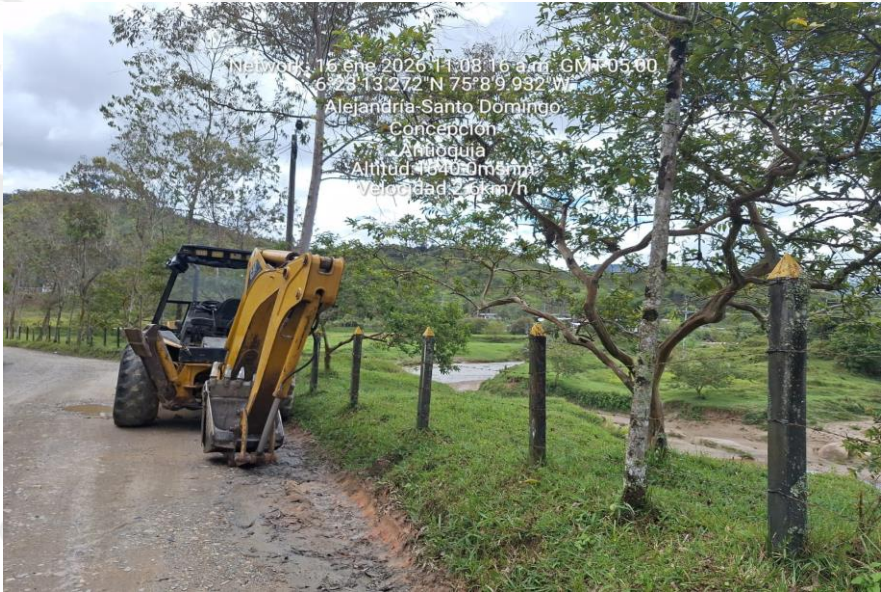
3.2 El día de la visita funcionarios de Cornare realizan recorrido sobre la vía que comunica los municipios de Alejandría y Santo Domingo, siguiendo las instrucciones de la denuncia, ubicando en las Coordenadas 06°23'13.272"N / -75°8'9.932"O, una máquina tipo retroexcavadora, parqueada sobre la vía, sin presencia de personal a sus alrededores. Ver imagen 1

Imagen 1, maquinaria tipo retroexcavadora

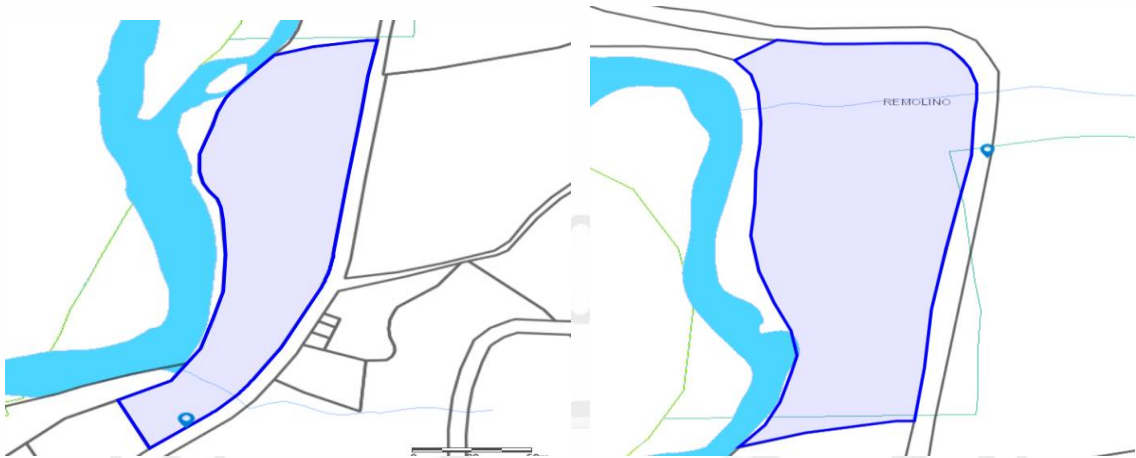
3.4 Los predios en los cuales se encuentra acceso vehicular hacia el cauce del Rio Nare, según los datos catastrales disponibles en el sistema de información de Cornare de información de Cornare, se identifican con la siguiente información Ver Tabla 2. Imágenes 2-3-4.

Imagen 2 Predio FMI 026-13524

Imagen 3, Predio FMI 026-6017

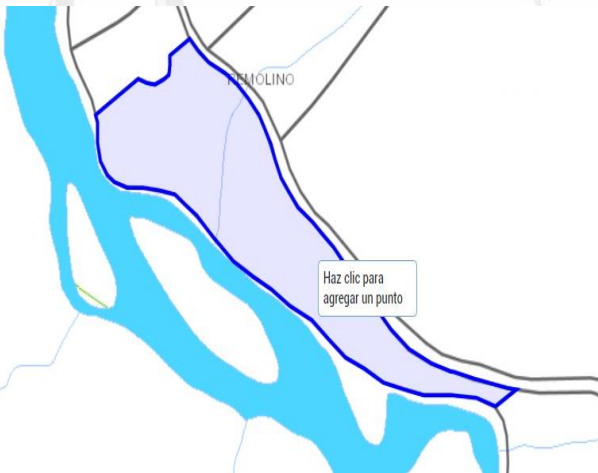
Imagen 4, Predio FMI 026-8932

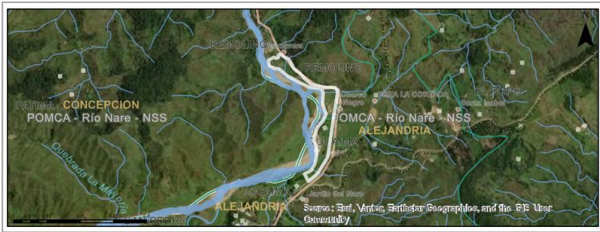
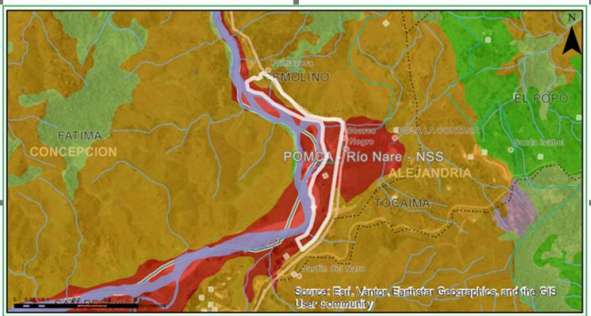
Imágenes 5-6 determinantes Ambientales

3.6 Se realizó la consulta en el Geoportal Interno de Cornare sobre los determinantes ambientales de los predios FMI 026-13524 PK\_PREDIO 050210001000000070117000000000 Predio FMI 026-6017 PK\_PREDIO 050210001000000130001000000000, Predio FMI 026-8932 PK\_PREDIO 050210001000000130002000000000 Según la información reportada los predios cuentan con un Áreas Agrosilvopastoriles y Áreas de amenazas naturales ubicados al interior del POMCA del Río Nare, las cuales se ven intervenidas con las actividades de minería. (Ver Imágenes 5-6)

| Clasificación | Area (ha) | Porcentaje (%) |
| Áreas de Amenazas Naturales - POMCA | 2.56 | 80.58 |
| Áreas Agrosilvopastoriles - POMCA | 0.62 | 19.42 |

3.13 La consulta de determinantes ambientales evidenció que los predios y los accesos al río se localizan en áreas clasificadas como agrosilvopastoriles y zonas con amenazas naturales dentro del POMCA del Río Nare, las cuales se encuentran intervenidas por actividades mineras, incrementando la susceptibilidad a procesos erosivos, inestabilidad de márgenes y alteraciones del cauce del río.

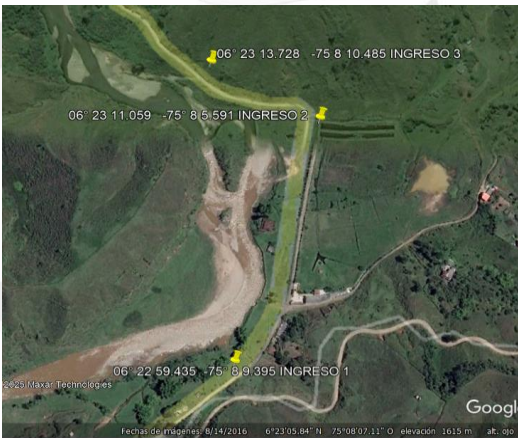
3.7 A partir del análisis temporal de imágenes satelitales obtenidas en Google Earth Pro, en el periodo comprendido entre los años 2016 y 2021, se observa el estado los predios FMI 026-13524 PK\_PREDIO 050210001000000070117000000000, FMI 026-6017 PK\_PREDIO 050210001000000130001000000000, FMI 026-8932 PK\_PREDIO 050210001000000130002000000000, constatando la existencia de los ingresos al rio Nare, incluso en el análisis detallado del periodo 2021 a mayor escala, sobre el ingreso 1, se evidencia 2 vehículos tipo volqueta al interior del cauce del rio, lo que permite inferir una constante ejecución de actividades de aprovechamiento de materiales de arrastre, de igual manera La interpretación comparativa de las imágenes permite constatar una evolución progresiva de las áreas intervenidas, lo que indica la permanencia y continuidad de las labores extractivas durante dicho intervalo temporal. (Ver Imágenes 7-8-9)

Imagen 7. Año 2016

3.14 El análisis multitemporal de imágenes satelitales entre 2016 y 2021 permitió identificar la persistencia de accesos al río y la presencia histórica de vehículos tipo volqueta dentro del cauce, lo que evidencia continuidad y recurrencia en las actividades de aprovechamiento de materiales de arrastre, aun cuando el día de la visita no se encontraran labores activas.

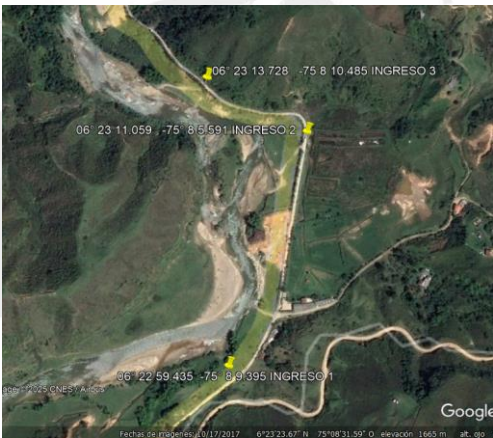
Imagen 8. Año 2017

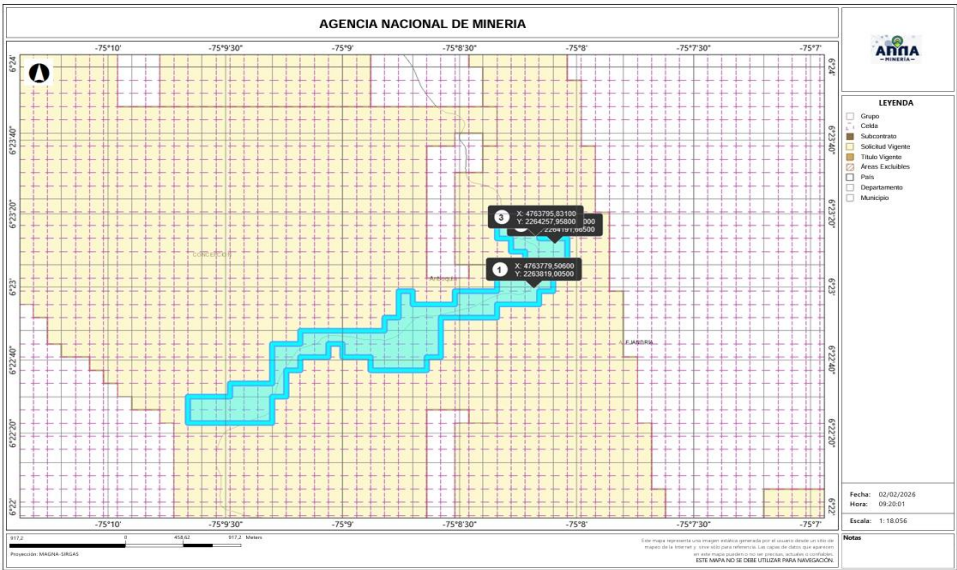
3.8 Tras la consulta del Visor de Geocortex de la Agencia Nacional de Minería, en las coordenadas 06°22'59.435''N -75°8'9.395''O, 06°23'11.059''N -75°8'5.591''O, 06°23'13.728''N -75°8'10.485''O, al interior de los predios FMI 026-13524 PK\_PREDIO 050210001000000070117000000000, FMI 026-6017 PK\_PREDIO 050210001000000130001000000000, FMI 026-8932 PK\_PREDIO 050210001000000130002000000000, donde se ubican los ingresos al Río Nare, se constató la existencia del expediente ARE-511302 en estado de evaluación bajo la MODALIDAD ÁREA DE RESERVA ESPECIAL, a favor de EUSEBIO DE JESUS ESCUDERO CANO, (99067) MARIA FERNANDA ESCUDERO GOMEZ, (50429) TRITURADOS Y AGREGADOS PARA LA CONSTRUCCION ALEJANDRÍA S.A.S, para la explotación de ARENAS, GRAVAS, en un área de 95,4124 ha, con fecha de solicitud 10 de julio de 2025 en jurisdicción de los municipios de ALEJANDRÍA Y CONCEPCION. (Ver Imagen 10).

Imagen 10 mapa Visor de Geocortex de la Agencia Nacional de Minería

3.16 La revisión del visor de la Agencia Nacional de Minería, indicó la existencia de un expediente en trámite bajo la modalidad de Área de Reserva Especial que cubre el sector; sin embargo, la actividad observada en campo se catalogó como realizada sin permiso ambiental vigente, dado que no se evidenció licencia ambiental otorgada por la autoridad competente para la extracción en el cauce del Río Nare.

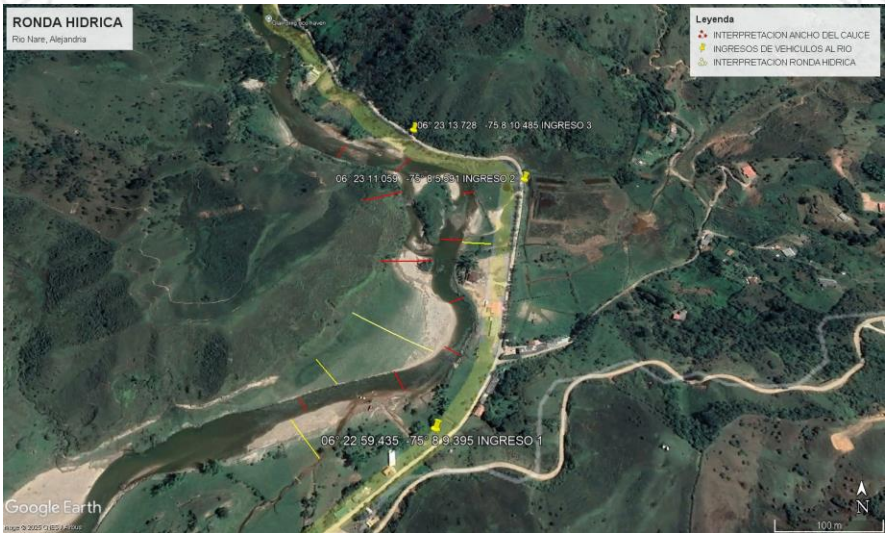
3.9 Con el fin de determinar la Ronda Hídrica de la fuente de agua Río Nare se aplica la metodología matricial del Acuerdo 251 de 2011, conforme a la geomorfología existente de Colinas bajas y de acuerdo a la evaluación y el análisis de información de Google Earth Pro y del Geoportal Interno de Cornare, el promedio de la ronda hídrica para el Río Nare, corresponde con la siguiente formula: Ver Tabla 3 imagen 11

Imagen 11 Interpretacion ancho del cauce Río Nare

| Atributo | Medida (m) | Observación |
|---|---|---|
| Ronda = SAI + X | 57.23+46.04 | El valor de X es igual a 2 veces el ancho del cauce de la fuente hídrica, por lo que, remplazado en la fórmula, este equivale a 46.04. Al aplicar la fórmula para obtener el valor de la ronda hídrica se obtiene que esta es equivalente a 103 metros, por lo <b>que la ronda hídrica del cuerpo de agua en mención es equivalente a 103 metros en especial a lo largo de ambas márgenes aguas abajo del cauce natural del cuerpo de agua.</b> |

3.15 De acuerdo con la interpretación de la ronda hídrica del Río Nare, estimada en aproximadamente 103 m a partir de la metodología del Acuerdo 251 de 2011, los accesos y zonas de intervención observados se ubican dentro del área de protección del cuerpo de agua, lo cual constituye un factor de riesgo para la integridad ecológica del sistema fluvial y para la estabilidad hidráulica aguas abajo.

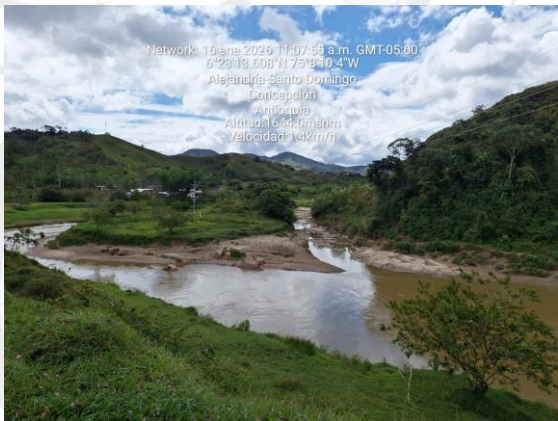
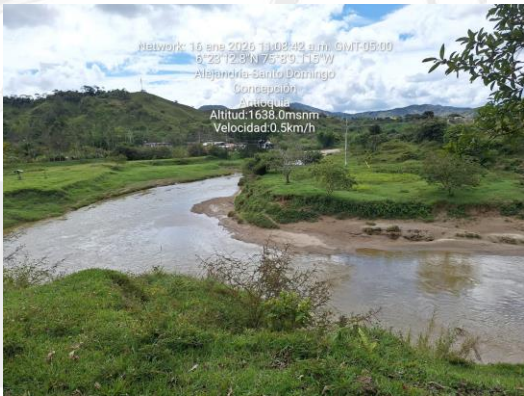
3.10 Durante la visita de campo realizada el 16 de enero de 2026 se identificó una retroexcavadora estacionada sobre la vía Alejandría–Santo Domingo, en proximidad inmediata a los accesos al Río Nare; no obstante, en el momento de la inspección no se registró presencia de personal ni maquinaria en operación dentro del cauce, lo que sugiere una suspensión temporal de las labores extractivas al instante de la visita.

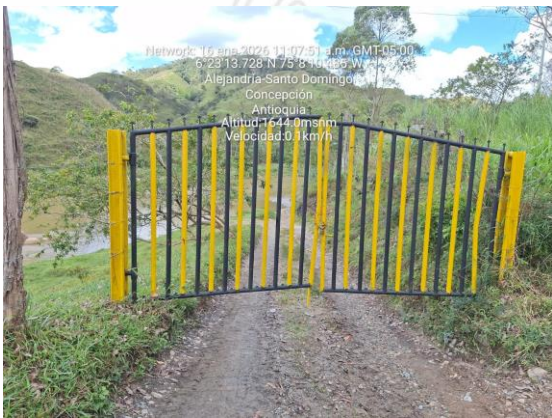
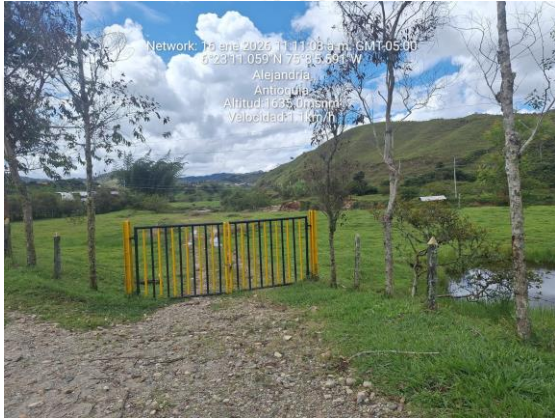
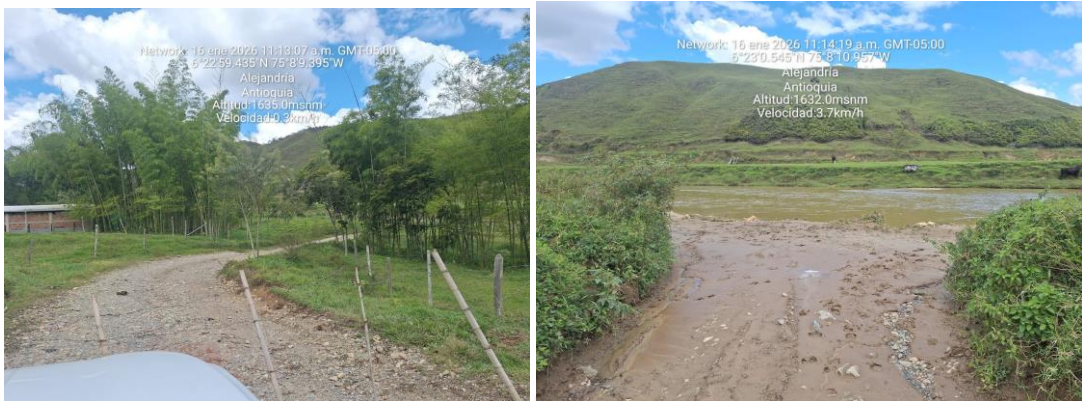
3.11 Se constató la existencia de al menos tres (3) accesos vehiculares directos al cauce del Río Nare, asociados a los predios con FMI 026-13524, 026-6017 y 026-8932, los cuales presentan características físicas compatibles con el tránsito reiterado de maquinaria pesada utilizada para la extracción de materiales de arrastre (arenas y gravas).

4.1 Se confirma la existencia de accesos vehiculares directos al cauce del Río Nare en los predios con FMI 026-13524, 026-6017 y 026-8932, los cuales han sido utilizados de manera reiterada para el ingreso de maquinaria pesada destinada a la extracción de materiales de arrastre, aun cuando el día de la visita no se evidenció actividad en ejecución.

5.2 Suspender de manera inmediata el ingreso de vehículos y maquinaria pesada al interior de los predios, con el propósito de extracción de materiales de construcción del interior del cauce del Río Nare, hasta tanto se cuente con los títulos mineros vigentes otorgados por la Agencia Nacional de Minería y la respectiva licencia ambiental expedida por la autoridad ambiental competente.

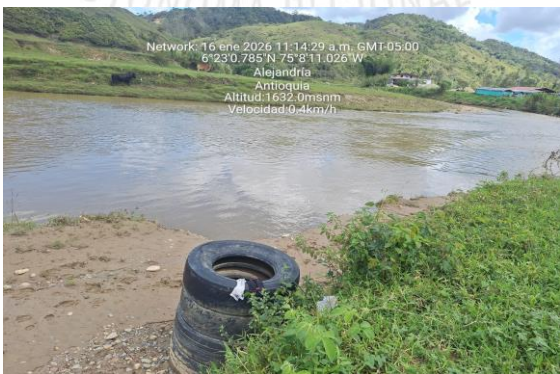
3.17 Se evidencia la disposición de varias llantas usadas apiladas sobre el suelo descubierto, en un sector inmediato al cauce activo. Esta condición sugiere un uso antrópico del área, posiblemente asociado a actividades operativas o logísticas vinculadas al tránsito de maquinaria y vehículos pesados para la extracción de material de arrastre. La presencia de estos residuos dentro de la franja ribereña constituye una alteración del entorno natural y un potencial foco de contaminación y acumulación de desechos, además de representar un riesgo de arrastre hacia el cauce durante crecientes, con posible afectación a la calidad del agua y a la dinámica hidráulica local.

4.7 La presencia de residuos como llantas usadas en la franja ribereña constituye un indicio adicional de uso operativo del área para labores extractivas y representa un factor de riesgo ambiental, tanto por su posible arrastre durante crecientes como por su contribución a la degradación del entorno y la afectación potencial de la calidad del agua.
