AUTORIDAD NACIONAL DE LICENCIAS AMBIENTALES

AUTO N° 004475

**“POR EL CUAL SE FORMULA CARGO ÚNICO DENTRO DE UNA
INVESTIGACIÓN AMBIENTAL”**

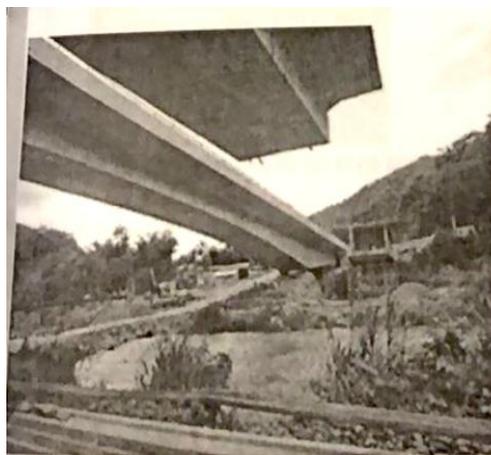
Lo cual fundamentó la emisión del concepto técnico 5139 de 4 de octubre de 2016, donde se identificaron las posibles infracciones que motivaron el inicio del procedimiento sancionatorio ambiental mediante el Auto 2414 del 21 de mayo de 2018, en la cual se presentó el registro fotográfico de la conducta investigada, así:

Fotografía 2-4. Viaducto Tres Chorros (sin barreras protectoras del cauce)

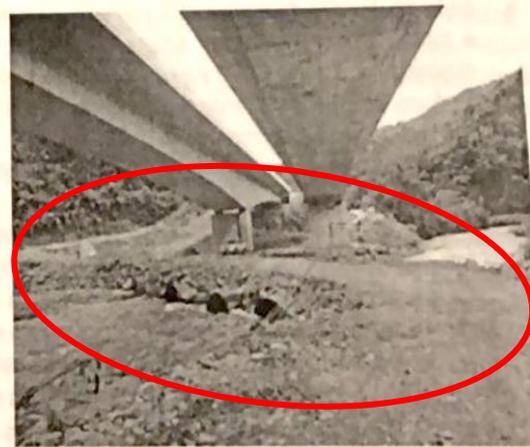
Fotografía 2-5. Viaducto Tres Chorros en construcción (estructura de paso temporal)

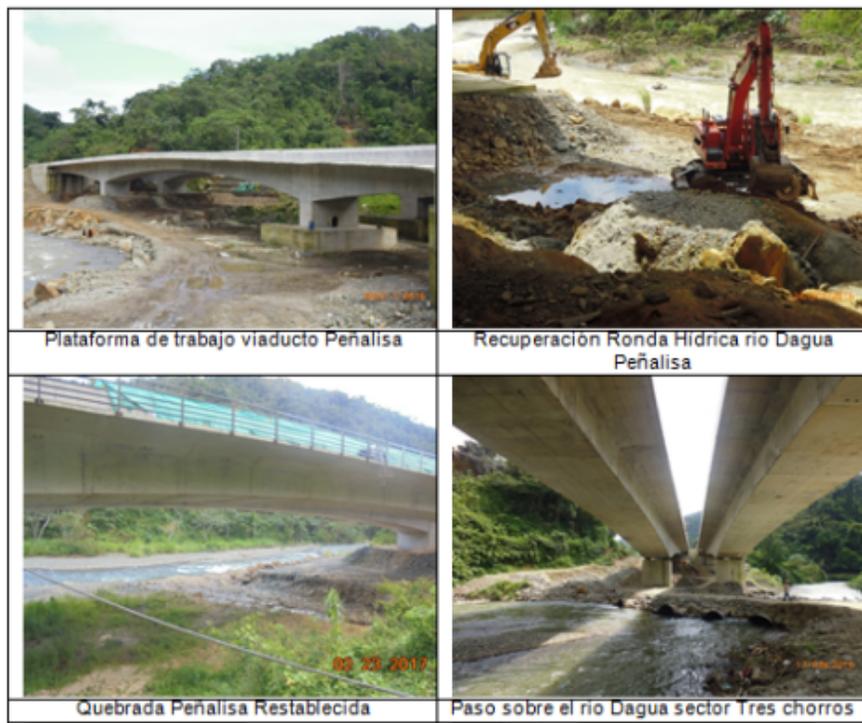
ANEXO No. 1.12.2 REGISTRO FOTOGRÁFICO RETIRO PASO SOBRE EL RIO DAGUA Y QUEBRADA PEÑALISA

Así las cosas, es claro que el **CONSORCIO SSC-CORREDORES PRIORITARIOS**, aceptó la conducta investigada de haber construido sin previa modificación de la Licencia Ambiental, el carretable sobre la ronda del protección y cauces del río Dagua y quebrada Peñalisa, informando el retiro de estas; presentando en el Anexo 1.12.1 Registro fotográfico pasos sobre el río Dagua y Quebrada Peñalisa, el siguiente registro fotográfico, tomado del concepto técnico 2257 de 16 de abril de 2020:

consorcio informó el retiro de las obras sobre el río Dagua y quebrada Peñalisa, con ocasión de la construcción del viaducto Tres Chorros.

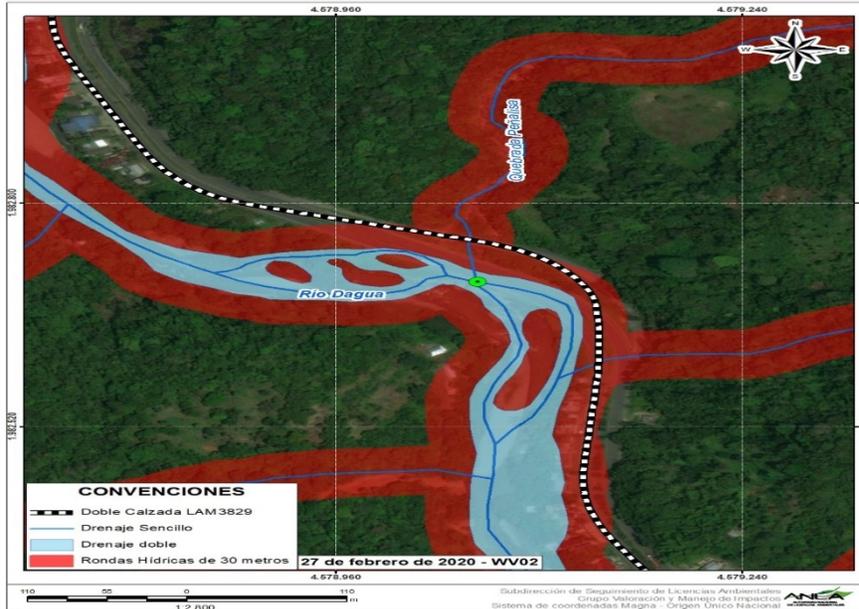
Imagen 1. Ubicación del proyecto, río Dagua, quebrada Peñalisa

*De lo antes mencionado y según la imagen 1, es de señalar que, la quebrada Peñalisa es afluente del río Dagua; por lo que el carreteable fue construido en los cauces y franjas de protección de estos dos cuerpos de agua, correspondiendo estas áreas, a una zona de exclusión del proyecto “Doble Calzada Carretera Buenaventura Loboguerrero, Sectores Altos de Zaragoza (PR29*000) a Triana (PR39+700) y Triana (PR39+000) a Quebrada Limones (PR45+780)”, que se ve de color rojo; según lo establecido en el Artículo séptimo de la Resolución 2367 del 27 de diciembre de 2007.”*
