AUTORIDAD NACIONAL DE LICENCIAS AMBIENTALES - ANLA -

RESOLUCIÓN N° 00185

“Por medio de la cual se imponen unas medidas de manejo ambiental y se adoptan otras determinaciones”

Efectuar control y seguimiento a las maniobras de cierre de las compuertas de la aducción 1 y 2 de la casa de máquinas del proyecto Hidroeléctrico Ituango, efectuada el 5 de febrero de 2019, en atención al evento contingente ocurrido el día 28 de abril de 2018, y en relación con las medidas de manejo implementadas por la sociedad Hidroituango S.A. E.S.P., para mitigar los efectos ambientales.

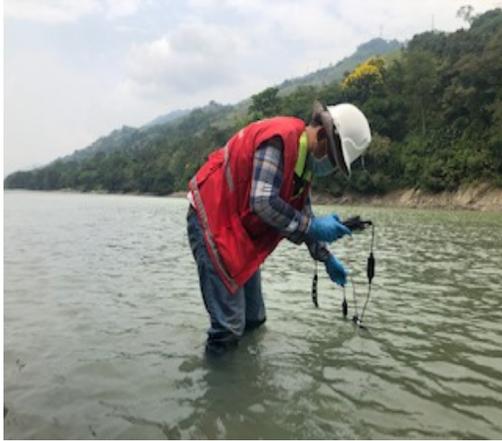
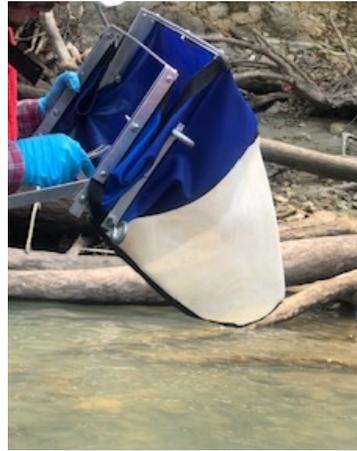
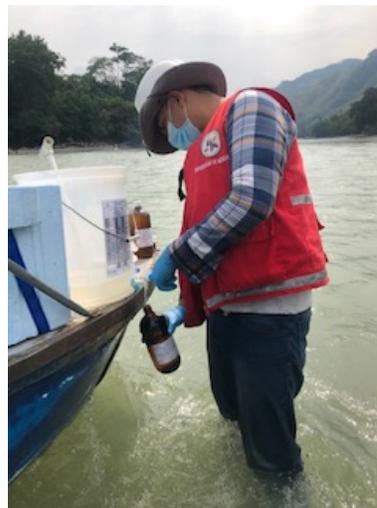
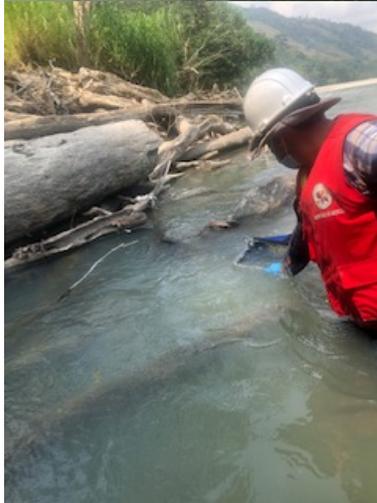
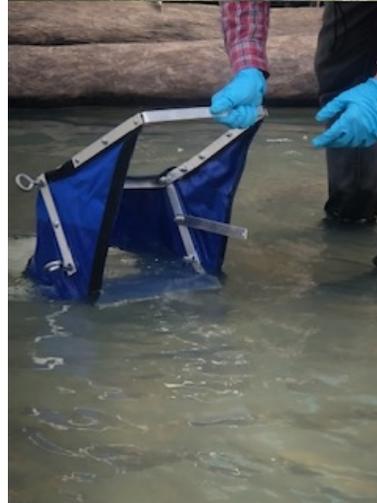
A continuación, se presentan las fotografías de las actividades de monitoreo efectuadas por la Sociedad:

Los resultados preliminares de calidad del agua entregados por la Sociedad mediante correo electrónico del 9 de febrero de 2018 y del 15 de febrero permiten evidenciar que se adelantan a nivel diario monitoreos aguas abajo de los sitios Puente 64 (Puente Metálico), El Guaico y Río Sinitave antes y después del cierre de las compuertas y desde el día 6 de febrero de 2019 aguas abajo del río Cauca desde Puerto Valdivia hasta Caucasia. (Radicación VITAL 3500081101479819067 del 11 de febrero de 2019).

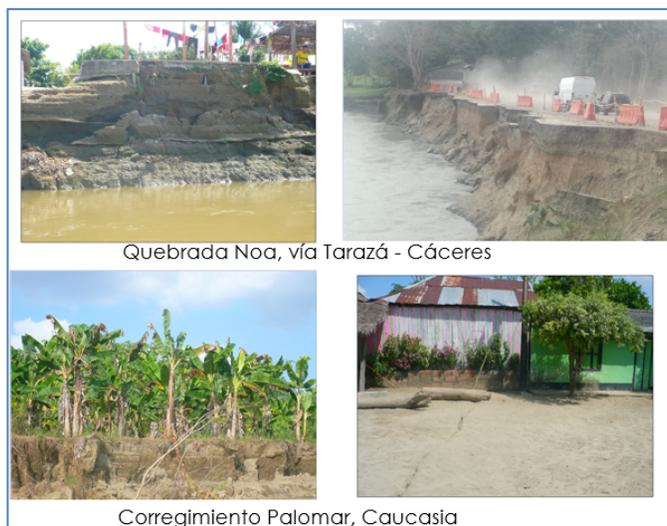
tal y como se señala en la tabla 21 ya referida. El igualmente hacer un análisis integral de los puntos con evidencias previas de fenómenos erosivos, tal como se muestran en las siguientes fotografías:

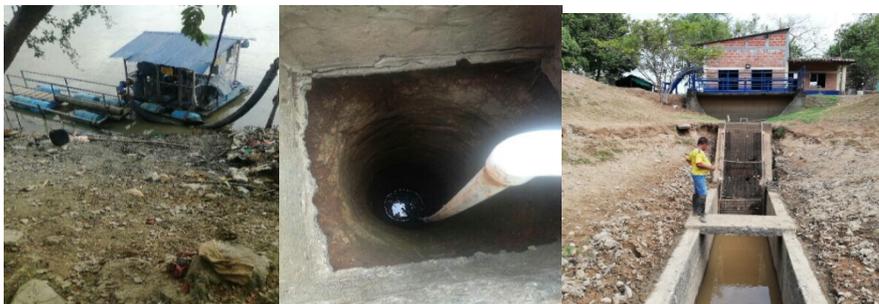
Sistemas de suministro de aguas potable aguas abajo del sitio de presa

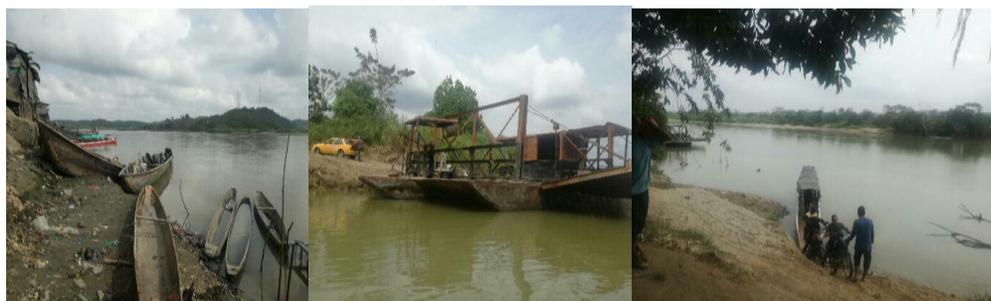
De otra parte, los lancheros que se movilizan a la altura de Puerto Valdivia expresaron afectaciones a las hélices de sus equipos de trabajo, como consecuencia de la exposición de la estructura del puente metálico sobre el lecho del río Cauca, el cual fue impactado por la creciente súbita del río Cauca el pasado 12 de mayo de 2018, por el destaponamiento del túnel de desviación.

Sistemas de transporte sobre el río Cauca aguas abajo del sitio de presa

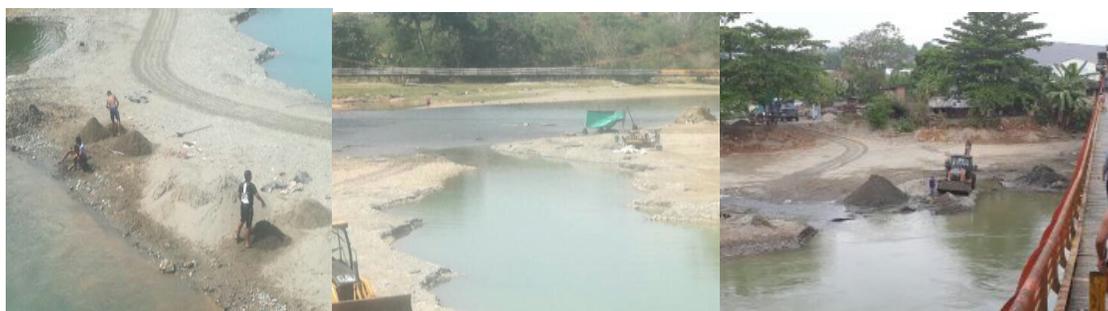
A la altura del municipio de Caucasia, en el Puente Alberto Lleras Camargo se evidencia la extracción de material de río mediante el uso de maquinaria amarilla y de volquetas para su transporte. Allí los mineros expresaron que es un buen momento, pues logran incrementar el valor del jornal diario.

Así mismo, se evidenció un incremento en la actividad minera aurífera de barequeo y con minidragas, esta última agua abajo de Puerto Antioquia en el municipio de Valdivia. Pese a la oportunidad y facilidad de explotación minera aurífera y de material de construcción momentánea, generada por la disminución del caudal del río, la población minera expresó su preocupación por el futuro de esta actividad, de la cual obtienen sus ingresos familiares, al referir que la problemática se dará, porque no habrá material de arrastre que haga las recargas.

Actividades de minería aguas abajo del sitio de presa

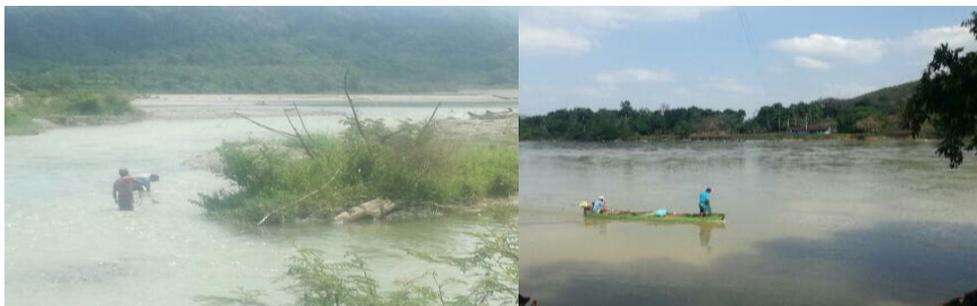
Debido al cierre de la compuerta de aducción 1, se originó una afectación directa sobre la fauna íctica, puesto que algunos brazos del río se desconectaron, también se formaron pocetas donde quedaron atrapados diferentes especies, aunque la Sociedad implementó grupos de rescate con pescadores de la zona y profesionales del área biótica, la medida no fue del todo efectiva, razón por la cual las comunidades y los pescadores que desarrollan su actividad aguas abajo manifestaron su preocupación por la situación presentada y por las afectaciones económicas que están afrontando, teniendo en cuenta que corresponde a una actividad generadora de ingresos familiares y de autoconsumo.

Actividades de pesca aguas abajo del sitio de presa
Fuente: ANLA 2019

Por lo anterior corresponde a la Sociedad atender de manera inmediata, las afectaciones generadas a este grupo de población.
