**AUTORIDAD NACIONAL DE LICENCIAS AMBIENTALES**  
**- ANLA -**  
**AUTO N° 05929**  
**( 26 de junio de 2020 )**

**“Por el cual se efectúa seguimiento y control ambiental en atención a una queja y se toman otras determinaciones”**

Que mediante Resolución 763 del 30 de junio de 2017, esta Autoridad otorgó a la Concesionaria Ruta del Cacao S.A.S. Licencia Ambiental para el proyecto denominado “*Concesión Vial Ruta del Cacao*”, localizado en los municipios de Barrancabermeja, San Vicente de Chucurí, Betulia, Girón y Lebrija, en el departamento de Santander.

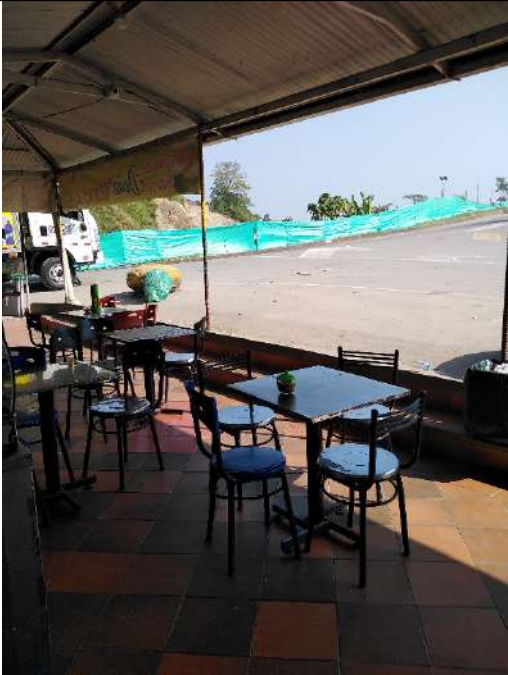
| Registro Fotográfico | Consideraciones |
|---|---|
| <div></div> <div><p>Fotografía 1. Establecimiento de comida en La Ye, entrada San Vicente del Chucurí</p><p>Coordenadas Magna Sirgas origen Bogotá</p><p>E: 1085561,60 N: 1282320.952</p><p>Fuente: Equipo técnico ANLA 2020</p></div> | <p>En el sector del Parador La Ye y Arepas Doña Tere, locales vecinos, En las mesas se comprobó la acumulación de material particulado, y se cuenta con video aportado por personal del área de influencia, en donde se observa claramente la afectación en las mesas y las nubes de polvo en el lugar de la obra.</p> |

Conforme con lo anterior es necesario que la Concesión presente y desarrolle un plan de humectación para las vías de acceso sin pavimentar y en general de la doble calzada en construcción, así como en los puentes y viaductos en construcción, donde se incluyan frecuencias y cantidades de agua a implementar y la interacción de estas variables con las condiciones climáticas, llevándose una bitácora diaria que permita verificar el cumplimiento del mismo.

De igual forma es necesario que se realice mantenimiento y reposición constante de la malla verde instalada de tal forma que se minimicen las emisiones de material particulado que puedan llegar a los residentes o transeúntes del lugar que se ejecuten actividades.

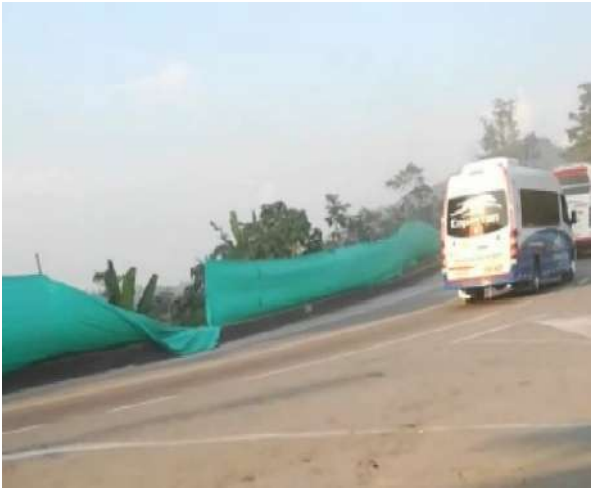
| Registro Fotográfico | Consideraciones |
|---|---|
| <div></div> <div><p>Fotografíaía 2. Estado de lona geotextil de aislamiento</p><p>Coordenadas Magna Sirgas origen Bogotá</p><p>E: 1085561,60 N: 1282320.952</p><p>Fuente: Equipo técnico ANLA 2020</p></div> | <p>Se observa el estado del geotextil, deteriorado y la barrera no es continua por estar suelto en algunos segmentos.</p> |

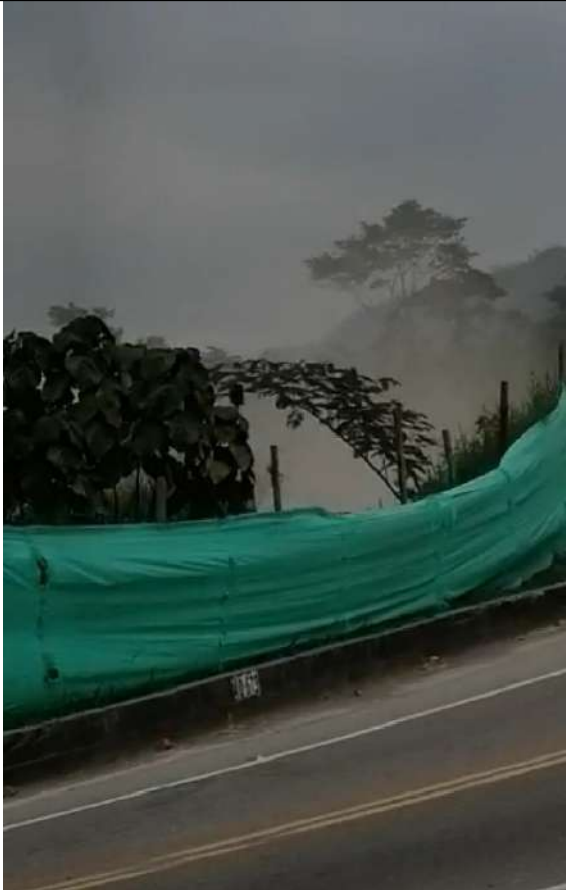
| Registro Fotográfico | Consideraciones |
|---|---|
| <div></div> <div>Fotografía 3. Acumulación de material particulado por obras de construcción box culvert<br/>Coordenadas Magna Sirgas origen Bogotá<br/>E: 1085561,60 N: 1282320,952<br/>Fuente: Equipo técnico ANLA regional, 2020</div> | <p>Se observó nube de polvo en el lugar de las obras.</p> <p>Se vislumbra que en el lugar de la obra la falta de humectación de vías industriales, por lo que es necesario que la Concesión implemente las medidas contenidas en la Ficha PMF-15 - Manejo y control de fuentes de emisiones y ruido del Plan de Manejo Ambiental aprobado para el proyecto, realizando humectación permanente de las vías de acceso (sin pavimentar), y en general de la doble calzada en construcción, así como en los túneles, en los puentes y viaductos en construcción, especialmente durante las épocas secas, para evitar el levantamiento de material particulado.</p> <p>Así mismo, se debe restaurar la estructura de cerramiento de obra constituida con lona verde y con parámetros de altura que realmente garanticen reducciones significativas de paso de material particulado de la obra hacia los establecimientos comerciales.</p> <p>Se debe presentar en un plazo de 1 mes las acciones desarrolladas por la concesión para cumplir con estos requerimientos, además de presentar los monitoreos de calidad del aire de los puntos cercanos a los establecimientos comerciales que permitan evidenciar la real afectación que la obra está generando en esos puntos.</p> |

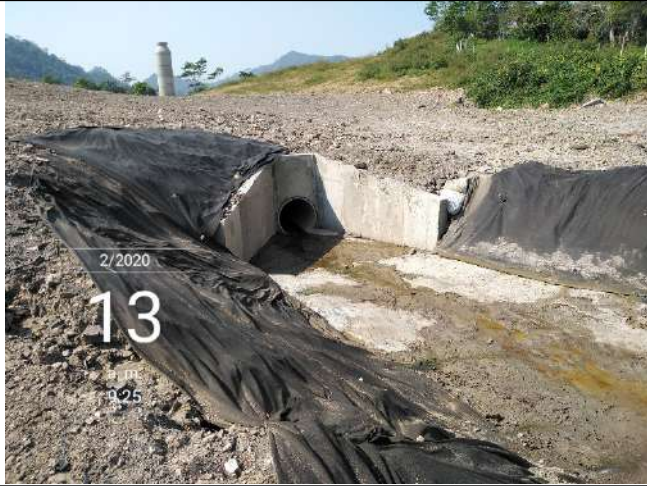
| Registro Fotográfico | Consideraciones |
|---|---|
| <div></div> <div><p>Fotografía 5. Drenaje para liberar empozamiento antiguo<br/>Coordenadas Magna Sirgas origen Bogotá<br/>E: 1086173.073 N: 1286728.064<br/>Fuente: Equipo técnico ANLA regional, 2020</p></div> | <p>Se encontró la novedad sobre la construcción de infraestructura para el drenaje del agua que se encontraba acumulada, observada el día 29 de octubre de 2019 en las coordenadas Magna Sirgas origen Bogotá E: 1086146 N: 1286650.</p> <p>El requerimiento impuesto por la Resolución 02445 de 2019, que consistía en “Implementar medidas de manejo que permitan el drenaje inmediato del agua acumulada observada en diversos puntos de la Zodme y la reconfiguración del depósito de acuerdo a la configuración geométrica de esta zodme presentada en el EIA del proyecto y presentar el informe respectivo.</p> <p>Por tanto, observando la ubicación de esta obra y verificando la localización del depósito de agua mencionado, se verificó el cumplimiento al requerimiento en el sentido de implementar la medida de manejo que permitiera el drenaje de estas aguas.</p> |

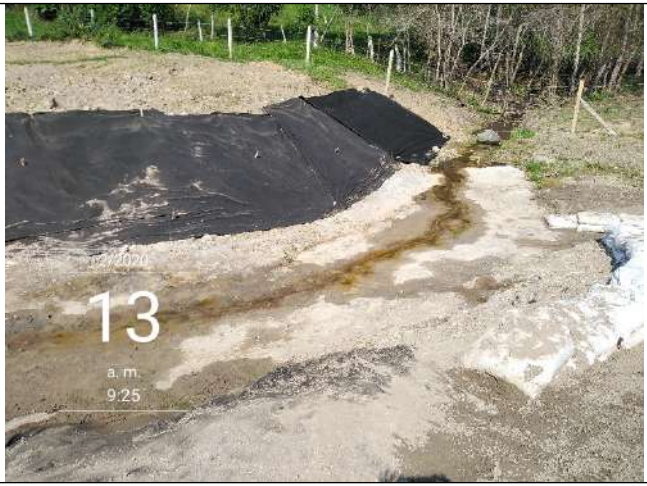
| Registro Fotográfico | Consideraciones |
|---|---|
| <div></div> <div><p>Fotografía 6. Drenaje para liberar empozamiento antiguo, aguas abajo<br/>Coordenadas Magna Sirgas origen Bogotá<br/>E: 1086173.073 N: 1286728.064<br/>Fuente: Equipo técnico ANLA regional, 2020</p></div> | <p>En la obra de drenaje se observó acumulación de agua.</p> <p>En vista de seguimiento la Veeduría Ruta del Cacao, afirmó que son aguas de nivel freático de la Zodmes y que el lugar continúa con estos problemas y que fue construido sobre un humedal, que no es el sitio adecuado para tener este lugar de acopio, mientras los profesionales de la Concesionaria indicaron la acumulación de agua se debe a las lluvias de esos días. Ante esto, la Veeduría y otros miembros de la comunidad presentes en el momento de la visita afirmaron que el último episodio de lluvia en la zona fue el 2 de febrero de 2020, por tanto afirman que no es posible que sea agua lluvia.</p> <p>Sin embargo, se observó que en el lugar y en la fecha de la visita, estaban efectuando obras de construcción de zanjas de drenaje perimetrales, para fortalecer este aspecto. En este sentido es recomendable tener en cuenta este aspecto puntual para verificar mediante visita de seguimiento que las obras estén culminadas y que la superficie de la Zodme no presente ningún tipo de acumulación de agua.</p> |

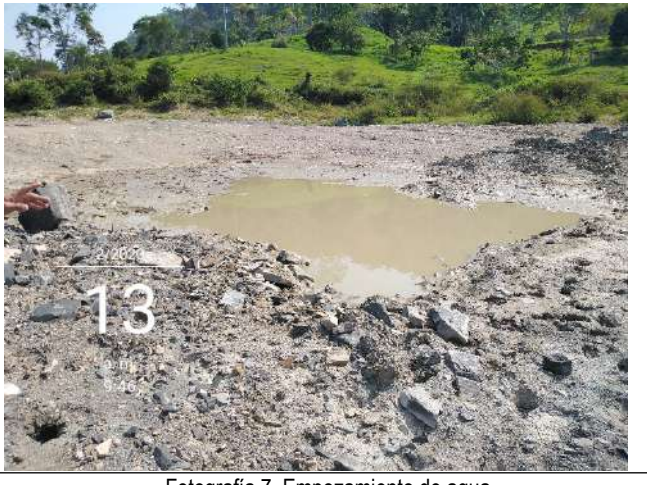
| Registro Fotográfico | Consideraciones |
|---|---|
| <div></div> <div><p>Fotografía 7. Empozamiento de agua<br/>Coordenadas Magna Sirgas origen Bogotá<br/>E: 1086265.020 N: 1286607.975<br/>Fuente: Equipo técnico ANLA regional, 2020</p></div> | |

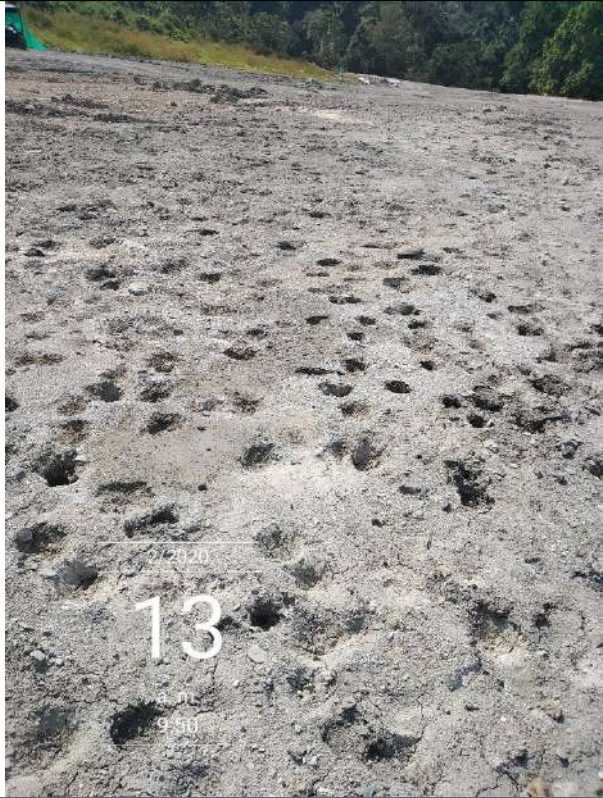
| Registro Fotográfico | Consideraciones |
|---|---|
| <div></div> <div>Fotografía 8. Pisadas de semovientes<br/>Coordenadas Magna Sirgas origen Bogotá<br/>E: 1086265.020 N: 1286607.975<br/>Fuente: Equipo técnico ANLA regional, 2020</div> | <p>En el lugar también se evidenció la presencia de huellas de semovientes sobre la superficie de la Zodme Z12T5. Se observó que en algunos segmentos no hay cerca de aislamiento. Lo anterior permite el paso de los animales al área de la Zodme y con ello se generen otros impactos como depósitos de excremento como se observa en las fotografías 9 y 10.</p> |

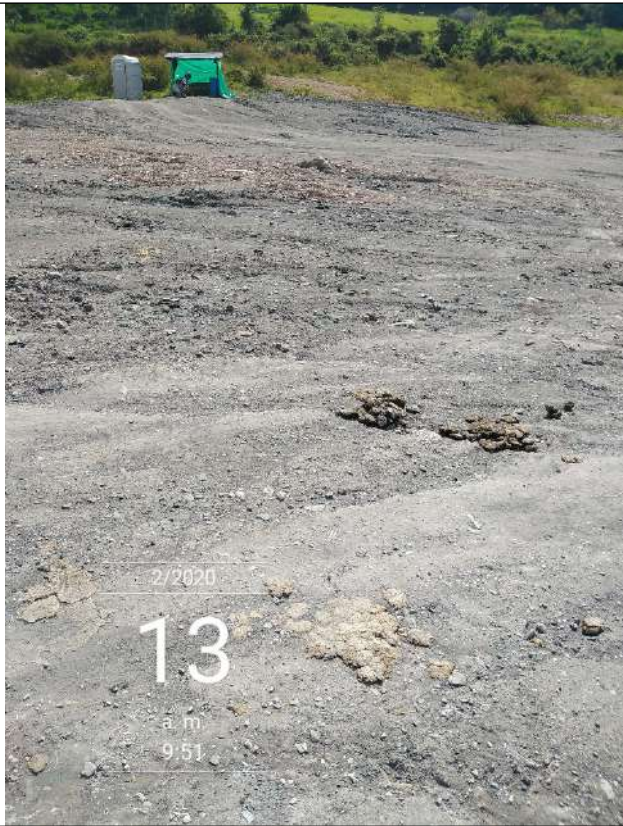
| Registro Fotográfico | Consideraciones |
|---|---|
| <div></div> <div>Fotografía 9. Excremento de semovientes<br/>Coordenadas Magna Sirgas origen Bogotá<br/>E: 1086265.020 N: 1286607.975<br/>Fuente: Equipo técnico ANLA regional, 2020</div> | <p>Lo anterior puede tener repercusiones sobre la calidad del agua del drenaje que se genera en el lugar por aporte de materia orgánica y coliformes fecales. De otro lado, se estaría incumpliendo con la normatividad asociada a estos depósitos de materiales de construcción y/o demolición la cual permite solamente la disposición de material estéril.</p> <p>Por lo anterior, debe requerir a la Concesionaria Ruta del Cacao para que implemente las medidas especificadas en la Ficha PMF-02 Manejo y disposición de materiales de excavación sobrante y demoliciones y realice de manera inmediata el aislamiento y delimitación de la ZODME Z12T5, haciendo énfasis en el aislamiento con el predio con estable vecino con coordenadas Norte: 1286718.129-Este: 1086267.717 aproximada y presentar los soportes de su realización en un plazo no mayor de un mes.</p> |

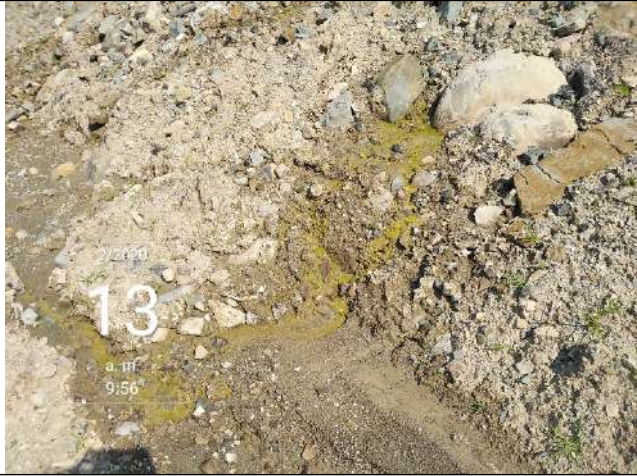
| Registro Fotográfico | Consideraciones |
|---|---|
| | <p>El aspecto del agua de drenaje es similar, de color verdoso; sin embargo, no tenía olor nauseabundo como lo encontrado en la visita del 29 de octubre.</p> <p>Se constató que los troncos de árbol y elementos sobre los cuales se había llamado la atención y se había requerido retirar del lugar, ya se habían retirado; pero sin embargo se observó material estéril producto de las excavaciones de los túneles.</p> |
| <p>Fotografía 12. Afloramiento de drenaje en talud (acercamiento)<br/>Coordenadas Magna Sirgas origen Bogotá<br/>E: 1086203.188 N: 1286491.502<br/>Fuente: Equipo técnico ANLA regional, 2020</p> | |

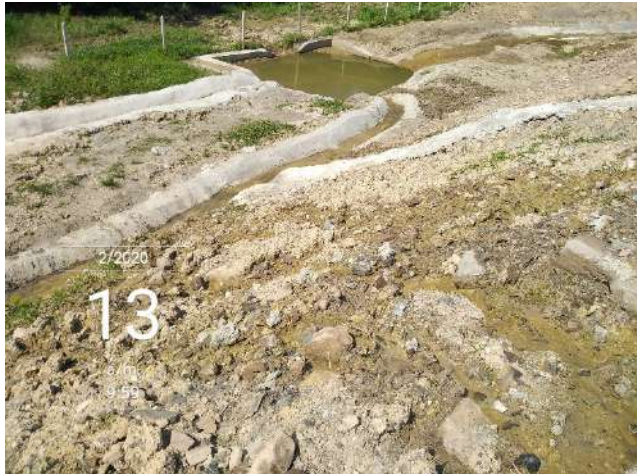
| Registro Fotográfico | Consideraciones |
|---|---|
| | <p>Se observó en la visita de seguimiento la conformación de zanjas adicionales de conducción de aguas de drenaje hacia el sedimentador ubicado en la parte posterior, lo cual refleja cumplimiento al requerimiento 5 de la medida preventiva de la Resolución 2404 del 9 de diciembre de 2019, que impuso medida preventiva de suspensión de actividades de disposición de material en la ZODME Z12T5, en contra de la CONCESIONARIA RUTA DEL CACAO S.A.S. expediente san1279-00-2019.</p> |
| <p>Fotografía 13. Obras de zanjas para conducción de drenajes<br/>E: 1086166.906 N: 1286503.063<br/>Coordenadas Magna Sirgas origen Bogotá<br/>Fuente: Equipo técnico ANLA regional, 2020</p> | |

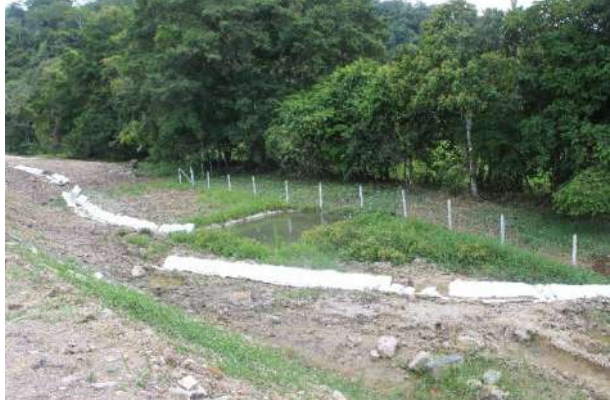
| Registro Fotográfico | Consideraciones |
|---|---|
| <p>Fotografía 14. Zanja de drenaje en octubre 29 de 2019<br/>E: 1086166.906 N: 1286503.063<br/>Coordenadas Magna Sirgas origen Bogotá<br/>Fuente: Equipo técnico ANLA regional, 2020</p> | |

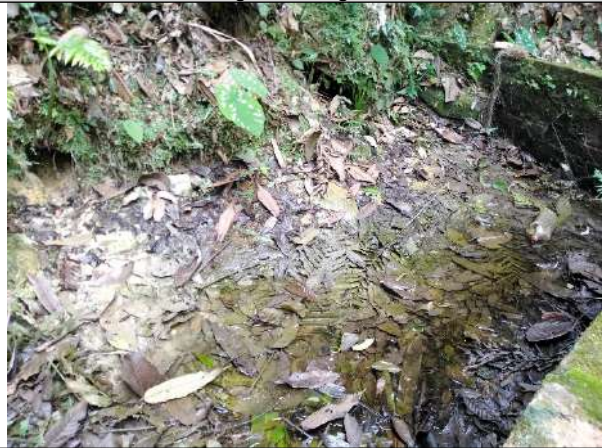
| Registro Fotográfico | Consideraciones |
|---|---|
| | Se observa este nacedero en condiciones similares a las observadas el 29 de octubre en este mismo punto. El líder de la Junta de Acción Comunal de la vereda El Líbano, expresa su inconformidad con respecto a la gestión que la Concesionaria Ruta del Cacao, ha adelantado con relación al suministro de agua, de acuerdo con el compromiso adquirido por la Concesionaria, en la reunión llevada a cabo el día 17 de octubre de 2019 en la Gobernación de Santander en donde se comprometió a entregar 15 bolsas de agua a algunas familias, por tal motivo reclama atención de la ANLA para que se dé una solución definitiva al tema. |
| Fotografía 15. Nacimiento finca Montesano<br>Coordenadas Magna Sirgas origen Bogotá<br>E: 1084736.850 N: 1286257.091<br>Fuente: Equipo técnico ANLA regional, 2020 | |

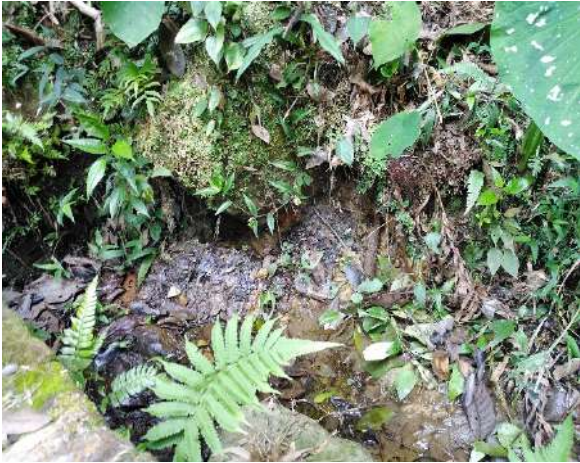
| Registro Fotográfico | Consideraciones |
|---|---|
| | La Concesionaria Ruta del Cacao informó que el mencionado señor no permite el ingreso al predio para la toma de registros de aforo de caudal de agua, a lo cual el mismo respondió que continuará en esta posición hasta que no se dé una solución definitiva a esta afectación, con la compensación respectiva.<br><br>Los funcionarios de Esta Autoridad le explicaron al señor citado líder Junta de Acción Comunal de la vereda El Líbano, las razones por las cuales era imprescindible contar con las mediciones.<br><br>Revisando la información documental del expediente se tiene en el Túnel La Sorda se han presentado caudales de infiltración muy bajos |
| Fotografía 16. Nacimiento finca Montesano<br>Coordenadas Magna Sirgas origen Bogotá<br>E: 1084736.850 N: 1286257.091<br>Fuente: Equipo técnico ANLA regional, 2020 | |

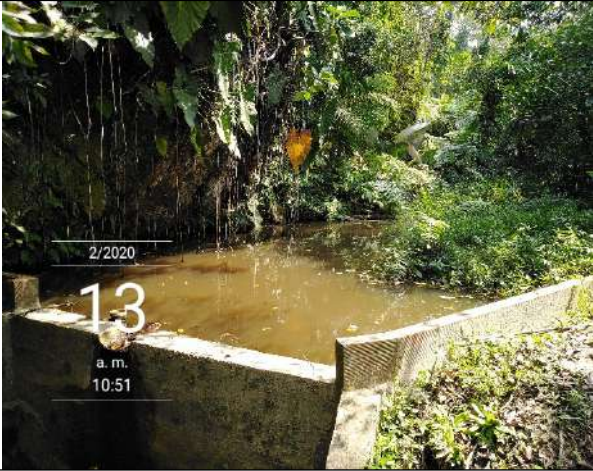
| Registro Fotográfico | Consideraciones |
|---|---|
| <div></div> <div>Fotografía 17. Nacimiento finca La Milagrosa<br/>Coordenadas Magna Sirgas origen Bogotá<br/>E: 1084648.630 N: 1286506.826<br/>Fuente: Equipo técnico ANLA regional, 2020</div> | <p>Las condiciones del aljibe en el predio La Milagrosa, ubicado a 262 m de distancia de Montesano, cuya cantidad de agua es sustancialmente superior y su propietario afirma no haber sufrido desabastecimiento en ningún momento por las obras de la concesionaria Ruta del Cacao.</p> |

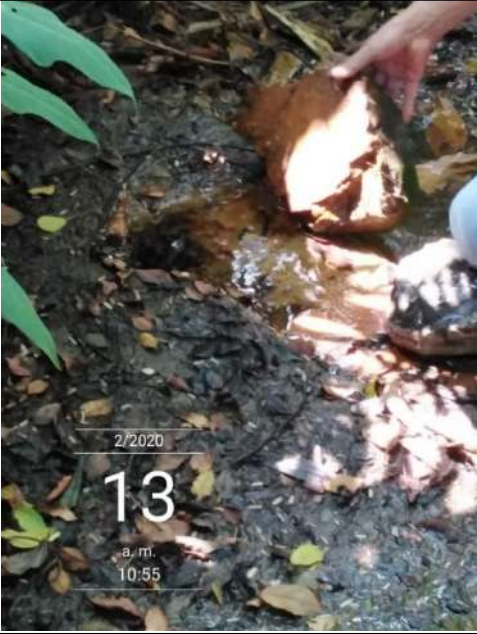
| Registro Fotográfico | Consideraciones |
|---|---|
| <div></div> <div>Fotografía 18. Segundo nacimiento finca La Milagrosa<br/>N: 1084673.303 N: 1286531.080<br/>Coordenadas Magna Sirgas origen Bogotá<br/>Fuente: Equipo técnico ANLA regional, 2020</div> | <p>En el predio la Milagrosa también se cuenta con este segundo nacimiento o afloramiento, el cual permanece constante su caudal según declaraciones de su propietario.</p> <p>Ante estas dos situaciones comparativas y opuestas entre las condiciones de los nacederos de Montesano y La Milagrosa, es imprescindible contar con registros de los aforos de caudal de agua en estos puntos. Para ello, debe continuar con el seguimiento mensual de los piezómetros instalados y desde el componente hidrogeológico verificar el comportamiento de las obras de construcción de los túneles con el comportamiento hidrológico en estos dos predios.</p> |

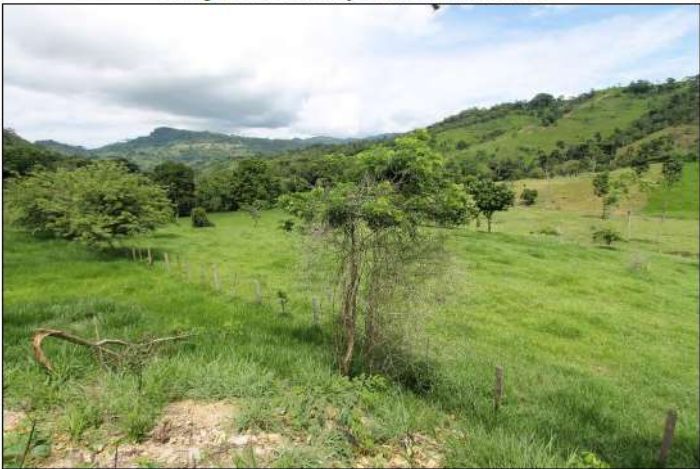
El sitio del ZODME Z12T5 se encuentra entre las cotas 667 y 711 m.s.n.m. aproximadamente, sobre una superficie con pendiente variable entre 5% y 30%.  
La diferencia de nivel entre los costados norte y sur del lote es de aproximadamente 40 metros.

Fotografía 13. Vista parcial ZODME Z12T5

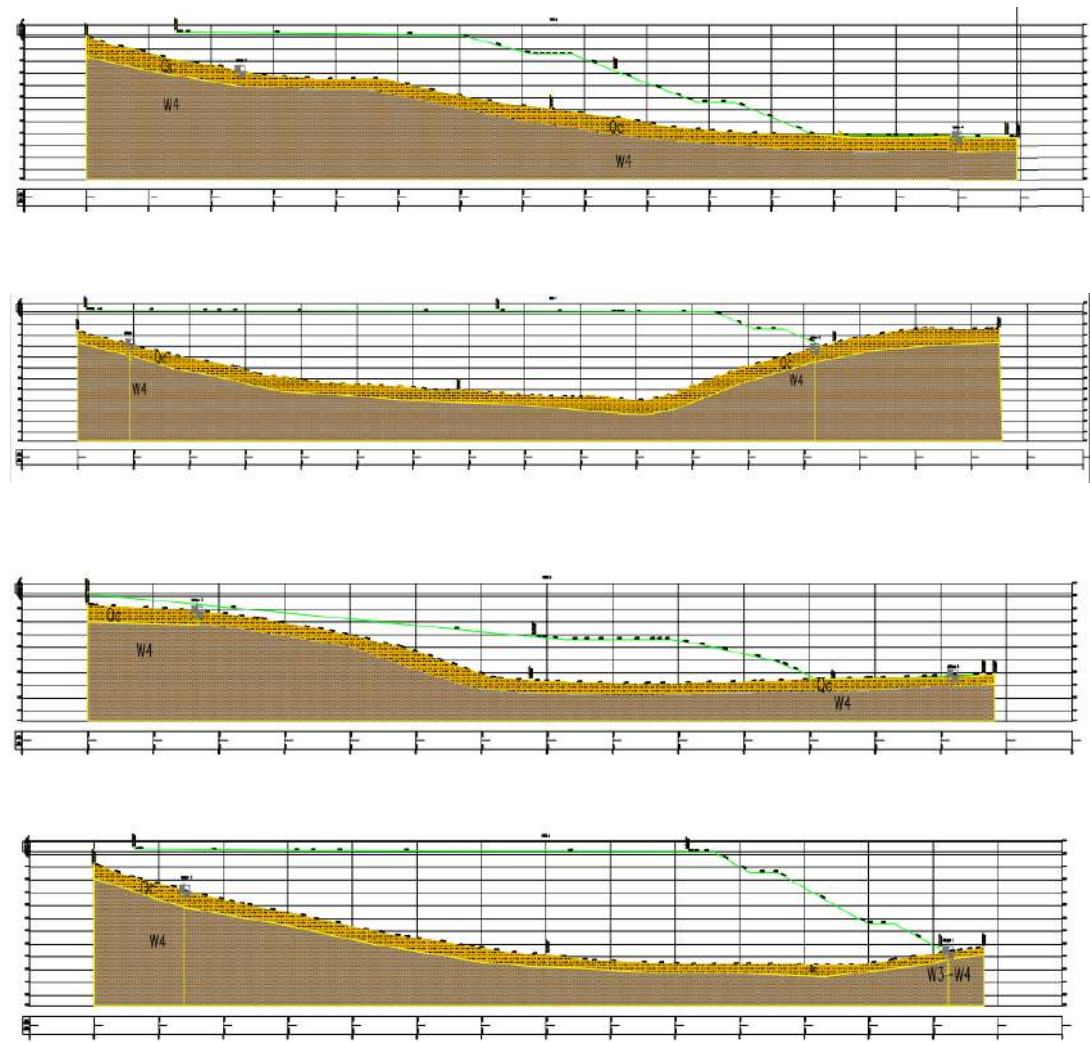
A partir de la exploración de complementación y corroboración de los datos, se realizan los perfiles representativos del área, y se presentan en la **¡Error! No se encuentra el origen de la referencia.2.**

Figura 2.. Perfiles del terreno natural interpretados (para mejor calidad de imagen ver anexos).

Es importante mencionar, que a partir de la complementación a la exploración geotécnica que fue posible obtener la corroboración de los datos del comportamiento mecánico de las litologías del área de estudio, por lo cual se efectuaron los perfiles del nuevo diseño del Zodme Z12T5.

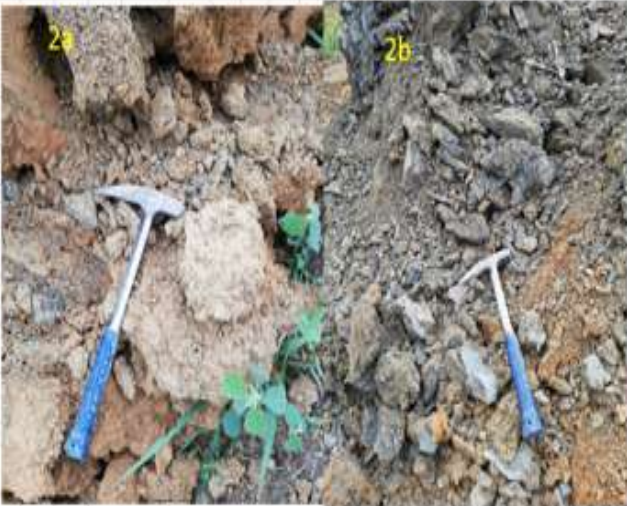
FOTO 1. GENERALIDADES DEL APIQUE

FOTO 2. Material extraído durante el apique. 2a) 0 a 1,30 m Suelo Residual (Sc). 2b) 1,30 m a 3,20 m limolita W3-W4/R2

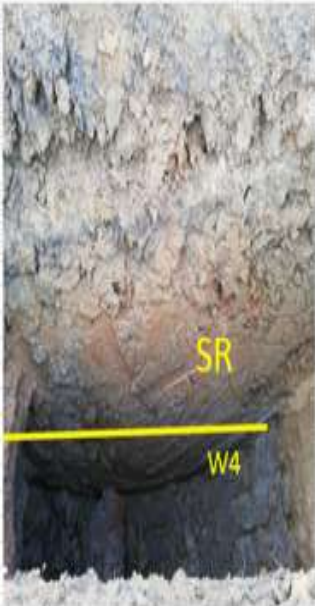
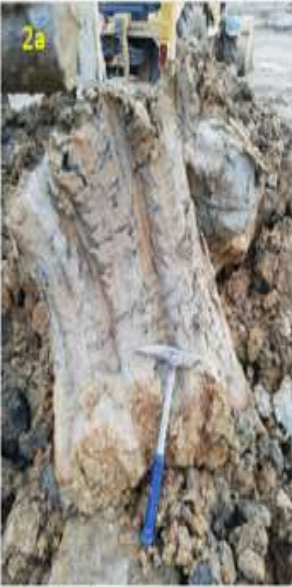
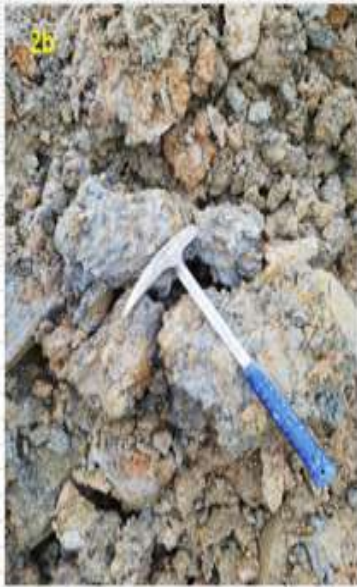
FOTO 1. GENERALIDADES DEL APIQUE

FOTO 2. Material extraído durante la perforación. 2a) 0 a 3,10 metros. 2b) 3,10 a 3,60 m

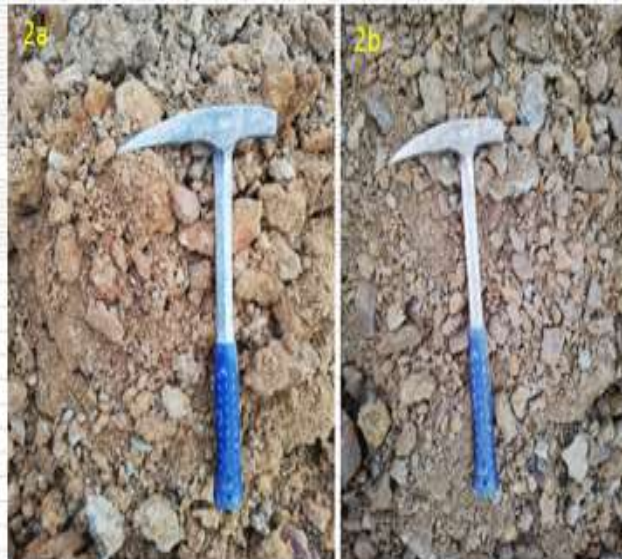
FOTO 1. GENERALIDADES DEL APIQUE

FOTO 2. Material extraído durante el apique, 2a) 0 a 2,50 metros de Suelo Residual, 2b) 2,5 m 3,5 m de limolita W4/R2

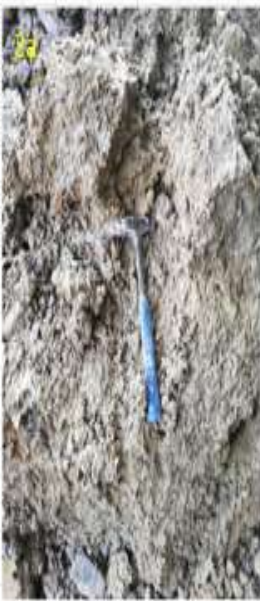
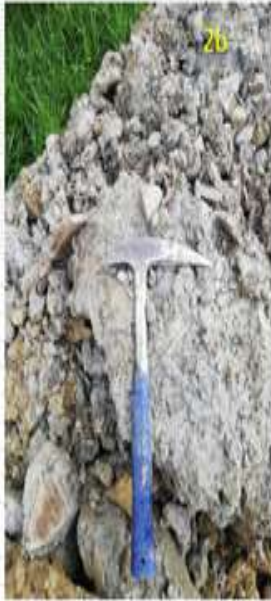
FOTO 1. GENERALIDADES DEL APIQUE

FOTO 2. Material extraído durante el apique. 2a) 0.30 a 2.10 m Suelo Residual (Sc). 2b) 2.10 m a 3.20 m limolita W4/R2

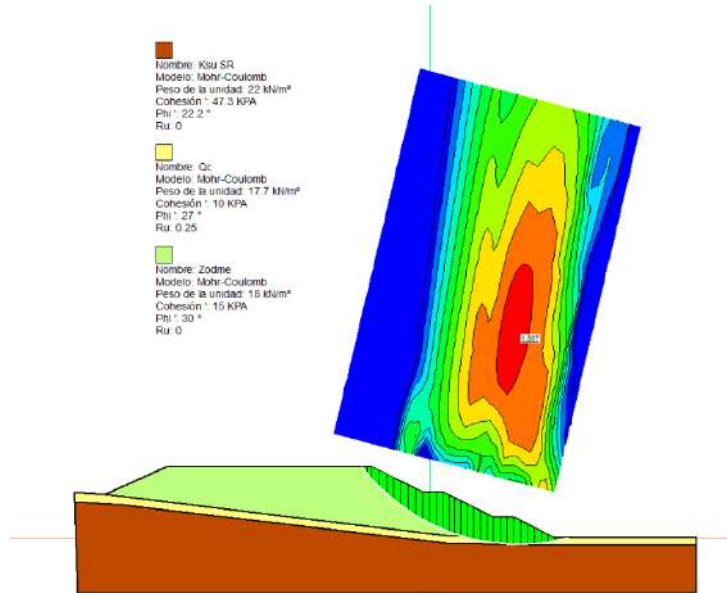
- El espesor de suelo coluvial de fundación es en promedio de 2 metros y se presenta de manera bastante homogénea en la zona, presentando variaciones máximas de espesores de aproximadamente 3.10 metros.
- Las condiciones modeladas de estabilidad de las terrazas inicialmente propuestas presentan factores de seguridad por encima de los requerimientos mínimos de la norma NSR 10, con valores de 1.81 para condición estática y 1.052 para condición pseudoestática.

Figura 1. Análisis de estabilidad para sección de diseño condición estática (F.S 1.807)

Ahora, si bien la Concesionaria tuvo en cuenta los parámetros de las litologías, es importante mencionar que los parámetros tomados para el material de relleno y conformación del Zodme corresponden a datos de información secundaria, del documento denominado “*documento de Helios Consorcio Vial, Estudio de impacto ambiental, Anexo 2.7. Diseño de Zodme, 2011*”, toda vez que, de acuerdo con lo consignado por parte de la Concesionaria, allí se da una caracterización para materiales sedimentarios finos bastantes fracturados, calcáreos. Por lo anterior, es importante mencionar que el mencionado estudio no corresponde al proyecto “CONCESIÓN BUCARAMANGA – BARRANCABERMEJA - YONDÓ” licenciado mediante Resolución 763 de 30 de junio de 2017. Por lo anterior, se debe indicar la razón por la cual se tomaron los datos de otras zonas de disposición de material de otro proyecto.

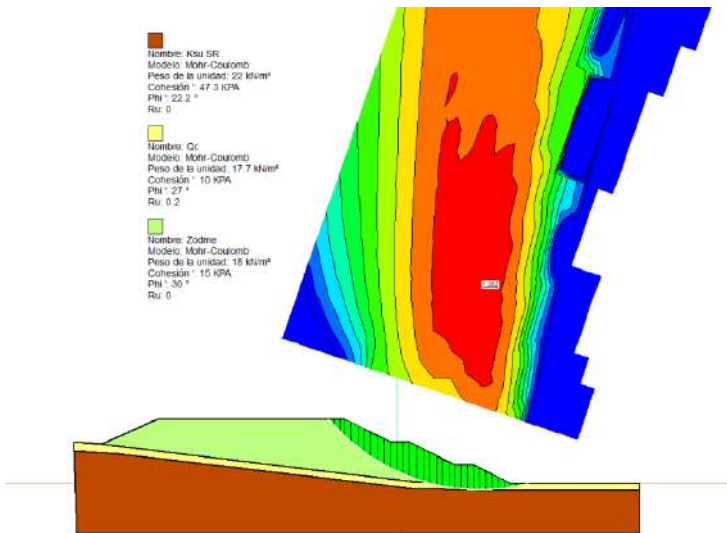
Figura 2. Análisis de estabilidad para sección de diseño condición pseudoestática (F.S 1.052).

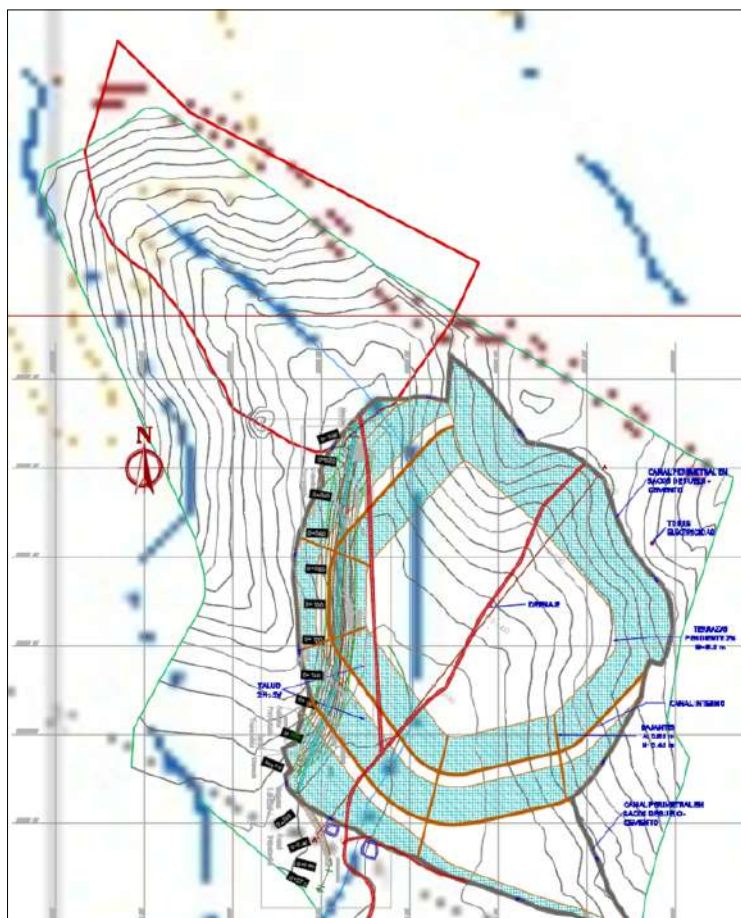
**Ilustración 4. Cuenca asociada a la nueva configuración de la Zodme 12.**

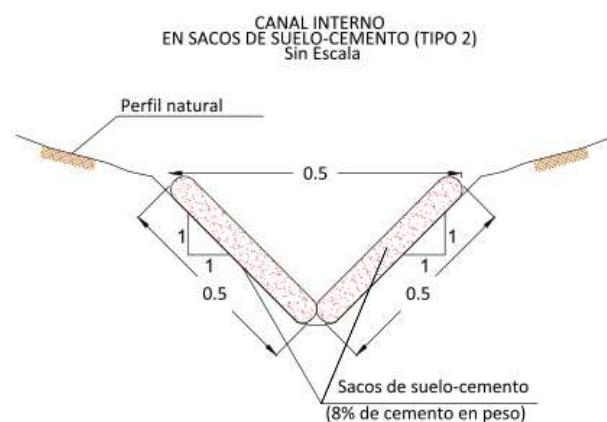
A continuación, se detalla el diseño planteado y dimensiones de la estructura, de acuerdo con la información entregada por la Concesionaria.

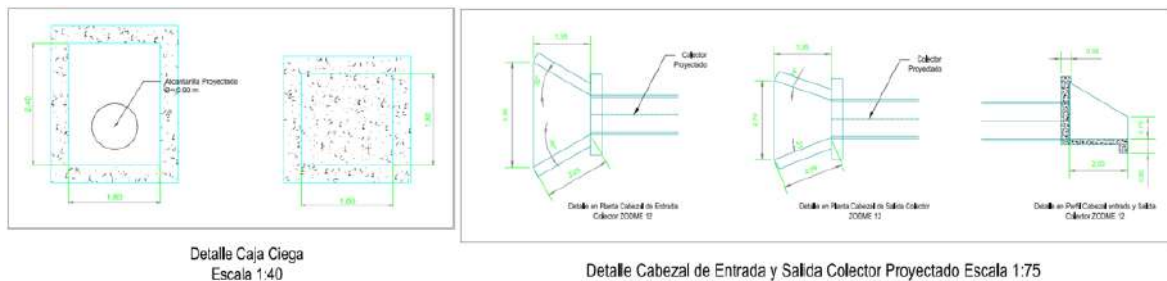
A continuación, se detalla el diseño planteado y dimensiones de la estructura, de acuerdo con la información entregada por parte de la Concesionaria a la ANLA.
