<b>ACTA REUNIÓN DE CONTROL Y SEGUIMIENTO AMBIENTAL</b>	Fecha:	20-12-2020
		Versión:	3
		Código:	SL-FO-09

**ACTA No. 446 DE 2021**

**PROYECTO “PESCADERO – ITUANGO”**

**EXPEDIENTE: LAM2233**

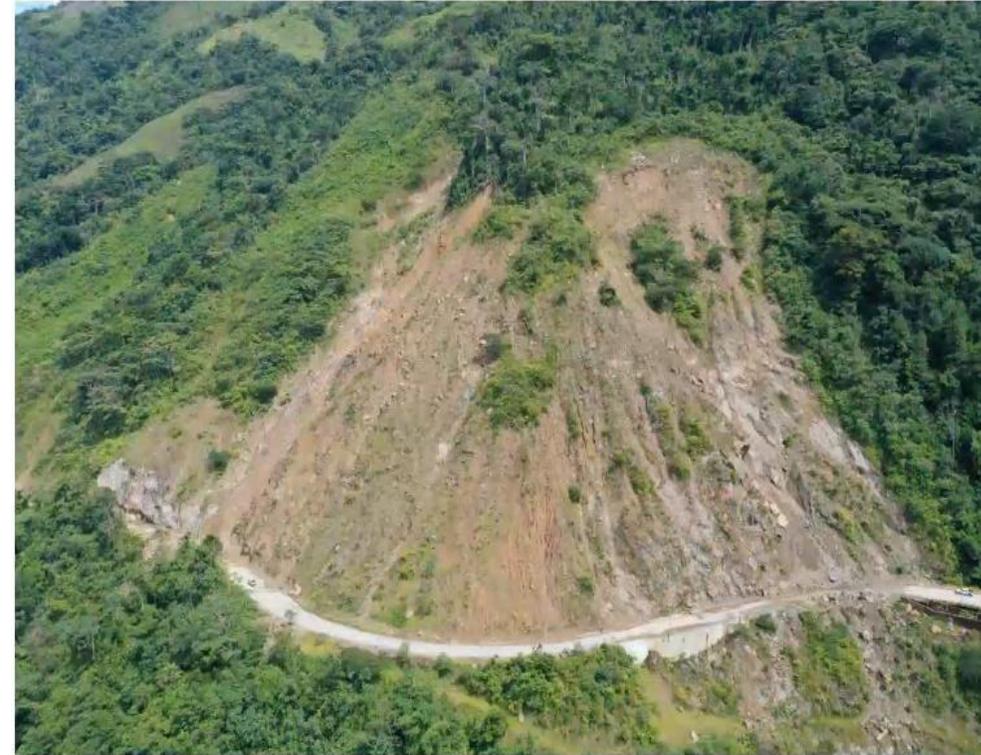
- Formato ICA 3ª del ICA 22, la SHI informa que se dio cumplimiento en el oficio ANLA 2020224383-1-000 del 17 de diciembre de 2020.
- Analizada en el Concepto Técnico 3063 del 03 de junio de 2021, acogido en el Acta 193 del 02 de junio de 2021.
- En el ICA 22, no se hace referencia “implementación” de las medidas considere pertinentes para la estabilización del sector denominado quebrada La Honda.

Visita de seguimiento guiada del 06 y 07 de septiembre de 2021

Implementar las medidas correctivas sugeridas en el documento “Volumen 15 - Sector quebrada La Honda” de la firma consultora H MV (2019) u otras medidas alternativas que la sociedad considere pertinentes para la estabilización del sector denominado quebrada La Honda, las cuales deberán ser reportadas en los siguientes ICA hasta tanto se establezca la zona, en cumplimiento de la ficha de manejo PMA-FIS-08- Programa de manejo de inestabilidad y erosión, en cumplimiento del requerimiento 16 del Acta 296 del 14 de septiembre de 2020.

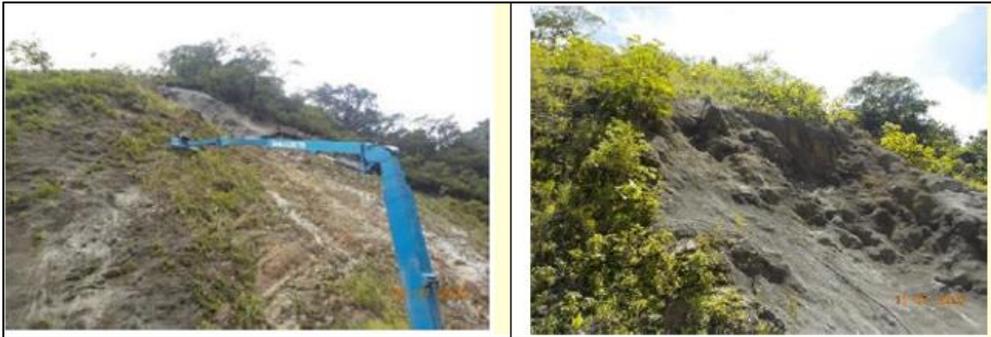
**VPV-P:** Reporte de actividades en las abscisas: km 8+171 a km 8+200 y km 14+014 a km 14+045, Km 35+570 a km 37+600.

Lanzado de concreto en el sector La Guamera - Km 8+171 a km 8+200

Inyección de pernos km 35+570 a km 37+600

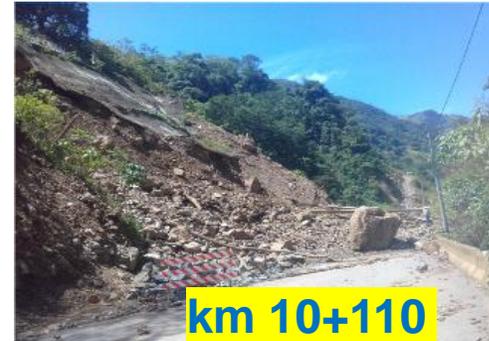
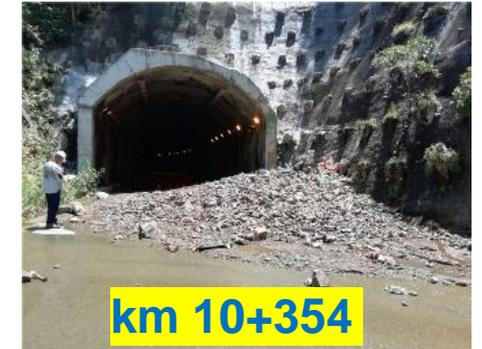
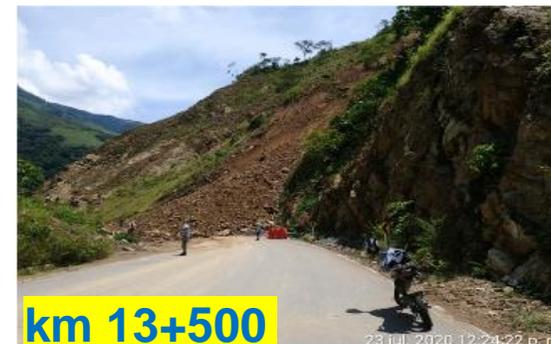
**VPV-P:** En la visita guiada del 06 y 07 de septiembre de 2021, se presentaron entre otros eventos, los siguientes: km 1+400, km 4+800, km 10+800, km 11+100, km 12+800, km 12 – km 16 (K13+800) – entre las quebradas Organí y El Aro, km 14+550, km 15+700, km 16+000 sector El Cocal y km 18+350 sitio La Honda.

*Visita guiada de campo del 18 al 21 de agosto de 2020.*

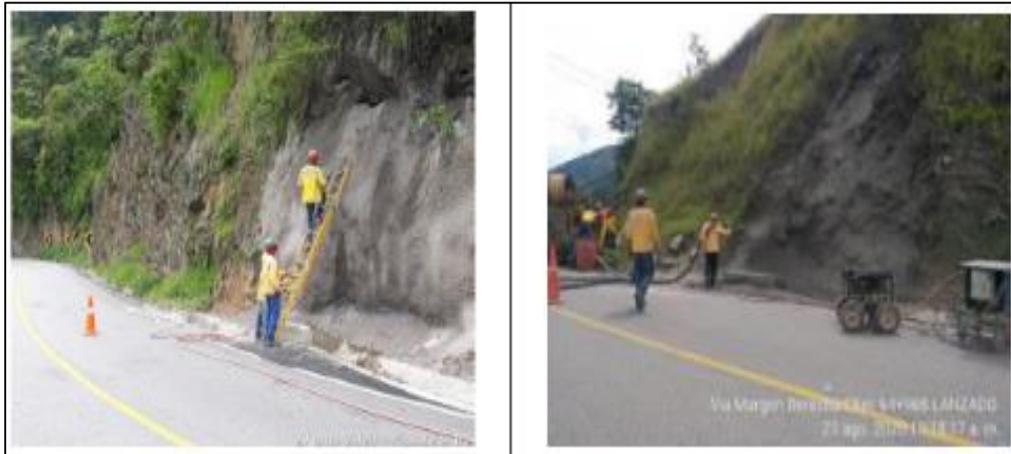
**Vía SAC – Valle:** km 4+960 y km 17+920, km 12+640, km 15+275, km 21+260; perforación para instalación de drenes en talud del km 17+920 y km 21+300 (formato ICA 1a del ICA 22, Anexo 4 Otros\Anexo 4.2\FIS08InestabilidadErosion

**Lanzado de concreto km 4+96 y km 17+920**

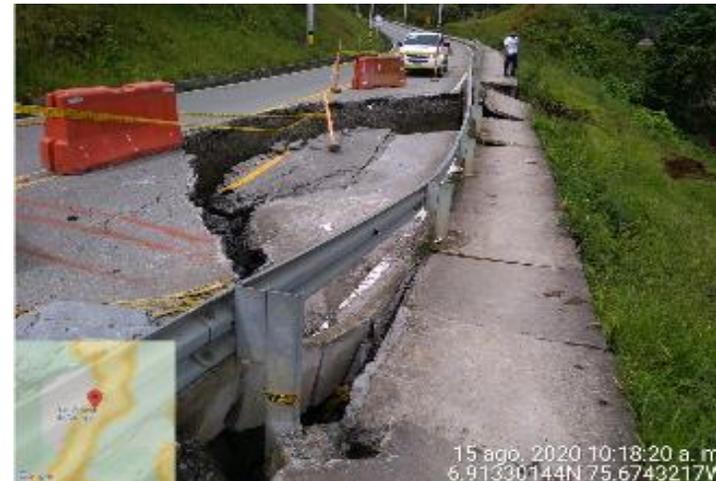
**km 0+550**

**Vía SAC – Valle:** En la visita guiada se presentaron entre otros eventos, los siguientes: km 0+550, km 2+650 - km 4+650, km 8+200, km 9+300/600/840 sector de la Quebrada El Hoyo, km 10+900, km 11+150 sitio Las Enanas, km 11+850, km 12+000/200, km 14+700- sector Cacahual, km 16+000 área El Aserradero, km 22+630

*Visita guiada de campo del 18 al 21 de agosto de 2020.*

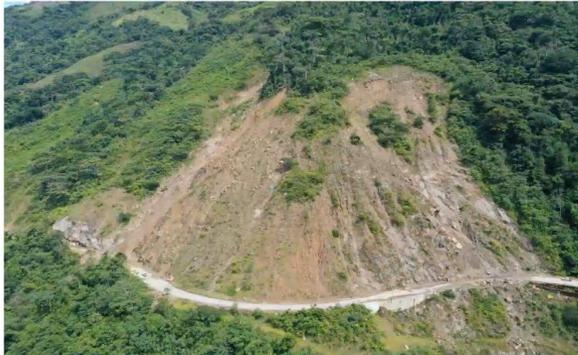
Quebrada La Honda

Aclarar lo reportado en el documento con radicación ANLA 2021151574-1-000 del 23 de julio del 2021, respecto de los puentes 32 – la Honda y 57 Quebrada km 31+700.

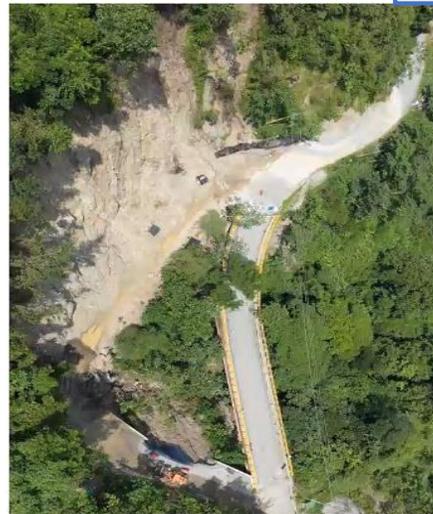
Puente 57

**NOTA:** Se debe mencionar el cierre total de la vía desde el mes junio del 2021 aproximadamente

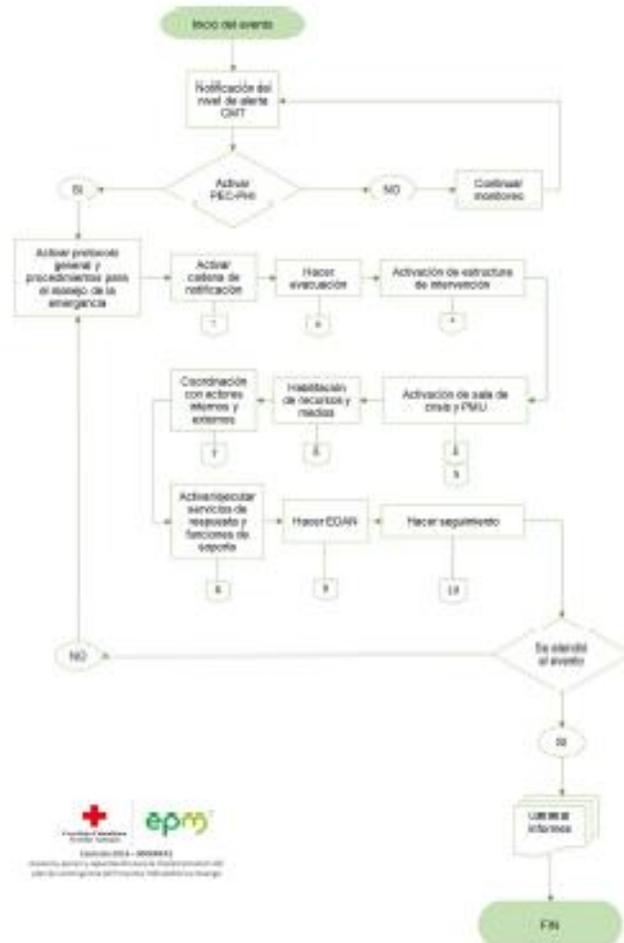
Las medidas de manejo se presentan únicamente para dos escenarios de riesgo de desastres, se deben incluir medidas de manejo para todos los escenarios bajo los que se diseña el plan de contingencia y articularse con los planes específicos como el de la actividad de despresurización del túnel, entre otras relacionadas.

Si bien el plan de contingencia indica que bajo un nivel 3 se activa el PMU es importante aclarar que la primera alerta debe realizarse desde el proyecto, a través del sistema de alertas tempranas, en especial cuando se trata de salvar vidas.

Figura 3-11 Flujograma general para la respuesta ante emergencia por falla de presa y creciente súbita.
