| | <b>ACTA REUNIÓN DE CONTROL Y SEGUIMIENTO AMBIENTAL</b> | Fecha: | 21-04-2022 |

**ACTA No. 422**

**PROYECTO DENOMINADO "CONSTRUCCIÓN DE CONECTANTE C1 – C2 UNIDAD FUNCIONAL 1 – BUCARAMANGA - PAMPLONA"**

**EXPEDIENTE LAV0046-00-2017**

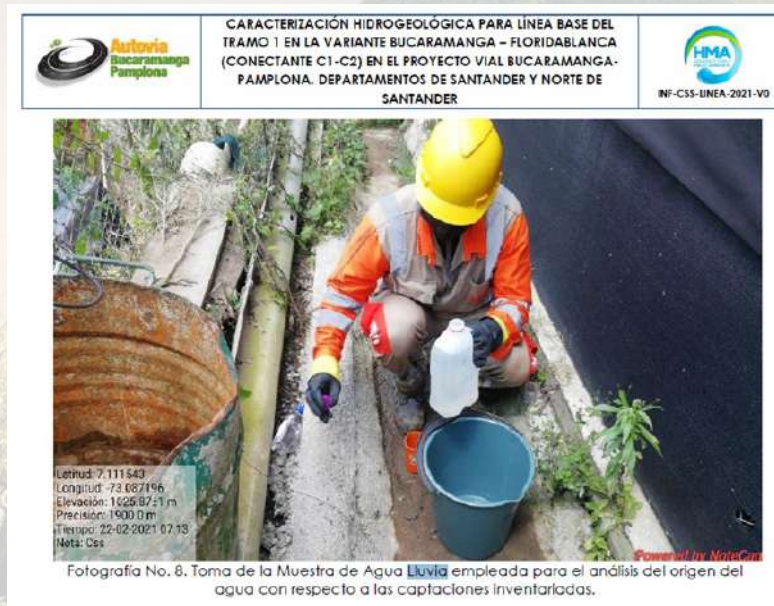
Fotografía de toma de muestra de agua lluvia

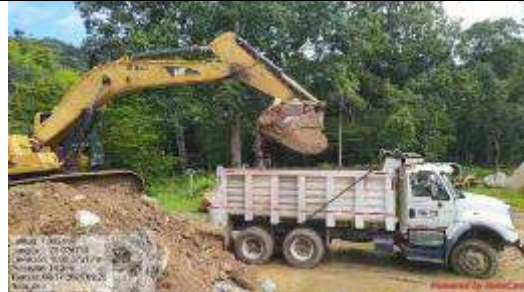
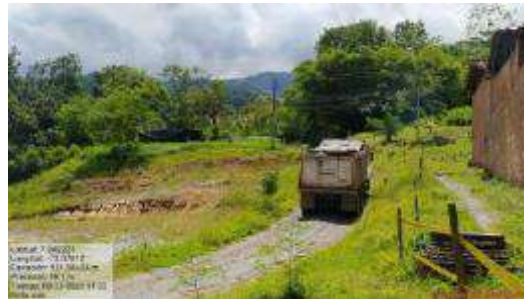
**Fuente:** ICA 5. Radicado 2022058538-1-000 del 29 marzo de 2022.

Por otra parte, indican que dispusieron 85m<sup>3</sup> en la Escombrera Cemex Surata, procedentes de la actividad de retiro del material de arrastre depositado en el interior del box Culvert del K0+024, aclarando que el material no corresponde a Residuos de Demolición y Construcción - RCD. Lo anterior en cumplimiento del requerimiento 5 del Acta 219 del 04 de Junio de 2021.

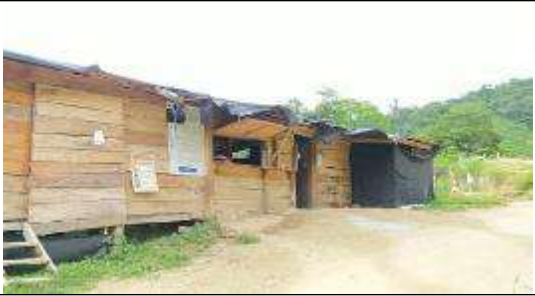
| | | | | <p><i>periodo ICA #4 ICA/7.ANEXO/1a/MCP 3-2/MCP 3-2.1RF</i></p> <p><i>Durante el periodo de reporte del Informe de Cumplimiento Ambiental #4 no se llevó a cabo ninguna actividad ni intervención con relación al autorizado Campamento Los Gómez, amparado en la Modificatoria de la Licencia Ambiental otorgada por ANLA mediante la Resolución No. 142 del 05 de Enero de 2021.</i></p> <p>Para el ICA 5:<br/> <i>"Durante el mes de Julio de 2021 se llevó a cabo el desmantelamiento del Campamento de Puente 7 que se encontraba ubicado en el K4+500, a causa de la suspensión de actividades del proyecto Conectante C1-C2 Unidad Funcional 1 Bucaramanga - Pamplona."</i></p> <p><i>registro fotográfico de la recuperación del área en la que se encontraba ubicado el Campamento ICA/7.ANEXO/1a/MCP 3-2/MCP 3-2.1RF</i></p> <p>Durante la visita de seguimiento y control ambiental, no se encontraron instalaciones temporales a lo largo del proyecto, la estructura de madera que funcionaba como campamento en inmediaciones del puente siete fue desmantelada y el área recuperada, así como el campamento temporal del K0+024, retirando los servicios sanitarios, la señalización, el almacenamiento de material de obra, maquinaria y los puntos ecológicos, como se presenta en el siguiente registro fotográfico:</p> <div data-bbox="656 1226 1214 1617" data-label="Image"> <p><b>Fotografía. Campamento Puente 7</b></p> <p><b>Fuente:</b> ICA 4. Radicado 2021210566-1-000 del 29 septiembre de 2021.</p> </div> <div data-bbox="656 1646 1214 1705" data-label="Caption"> <p><b>Fotografía. Desmantelamiento campamento Puente 7</b></p> </div> |

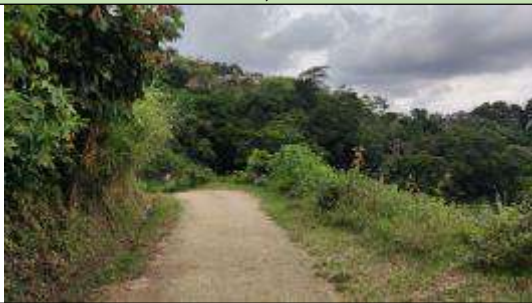
| | | | | <p><b>Fotografía.</b> Zona donde se ubicaba campamento Puente 7<br/>Coordenadas Origen Único Nacional<br/>4992716.19E, 2338759.42N</p> <p><b>Fuente:</b> Equipo de Seguimiento Ambiental ANLA, fecha de toma de la fotografía 14 y 15 de junio de 2022</p> | |
| | | | | <p>De acuerdo con lo anterior y lo observado durante la visita de seguimiento y control ambiental, el Equipo de Seguimiento Ambiental - ESA de la ANLA, considera que Autovía Bucaramanga Pamplona S.A.S. ha dado cumplimiento a la medida para el presente periodo de seguimiento.</p> | |

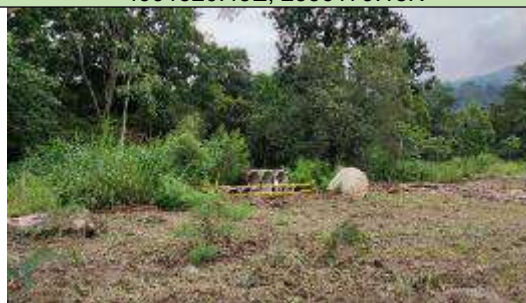
**Fotografías.** Acopio de material K0+100  
Coordenadas Origen Único Nacional  
4991520.43E, 2336179.18N

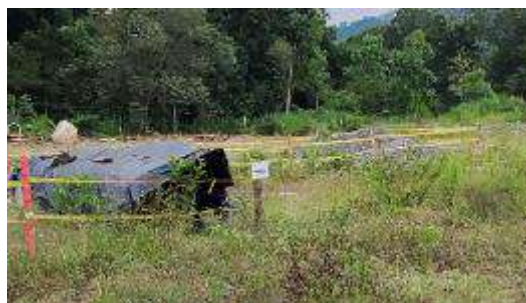
Durante la visita de seguimiento y control ambiental se observó en el K0+100, próximo a los filtros del pedraplén, se encuentra un acopio de material granular, este acopio de material se encuentra señalizado, demarcado y retirados de la fuente hídrica superficial más cercana, quebrada Menzuly, como se presenta en el siguiente registro fotográfico:

Es importante mencionar que el día 13 de junio de 2022 se presentó un evento lluvia con una precipitación que generó inundaciones en toda el área metropolitana de Bucaramanga, presentando encharcamientos en sectores del área de acopio de materiales.

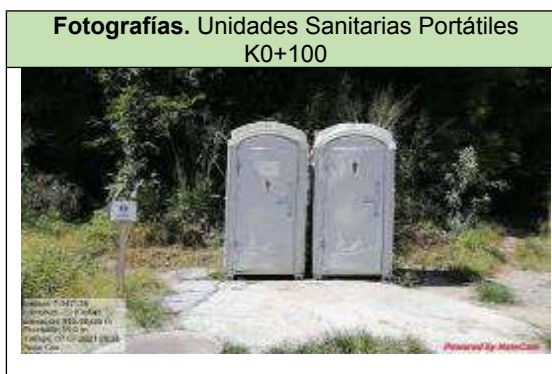
Registro fotográfico de los baños portátiles con los que se contó en el proyecto durante el periodo de seguimiento:

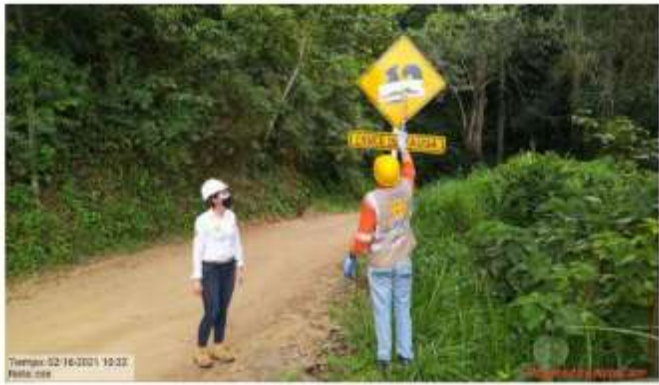
| 5 | X | | <p>La Concesionaria presenta para el periodo correspondiente al ICA 4, un archivo fotográfico de la actividad Inspección y limpieza de Señalización vial informativa de presencia y tránsito de fauna, realizada mensualmente</p> <div data-bbox="548 1142 1304 1545" data-label="Image"> </div> <p>FOTOGRAFIA No: 02<br/> FECHA: 16 de Febrero de 2021<br/> LUGAR: Vía Industrial 6<br/> OBSERVACIONES: Inspección y limpieza de Señalización vial informativa de presencia y tránsito de fauna</p> <p>En lo referente a la señalización vial informativa alusiva a la presencia y desplazamiento de fauna, durante el periodo de reporte del presente Informe de Cumplimiento Ambiental – ICA 5 se le realizó constante inspección, limpieza y seguimiento, con el fin de garantizar su funcionalidad, que sea visible y se encuentre en buen estado. Se cuenta con cuatro (4) Señales</p> |

En la salida de seguimiento ambiental realizada se corroboró el buen estado de la señalización informativa para el componente fauna, así como el desarrollo de las capacitaciones, esto último por información aportada por trabajadores que fueron abordados para este fin.

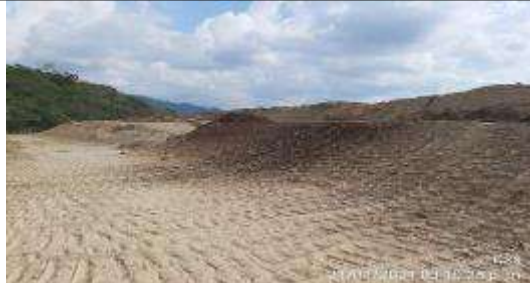
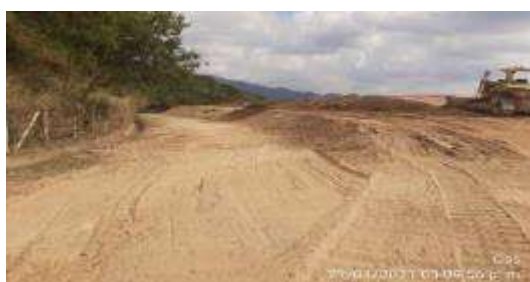
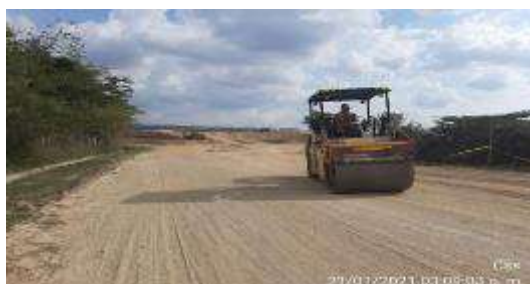
**Fotografías. Seguimiento al estado y operación  
de la escombrera Cemex- Suratá**

**Fuente:** ICA 4. Radicado 2021210566-1-000 del  
29 septiembre de 2021.

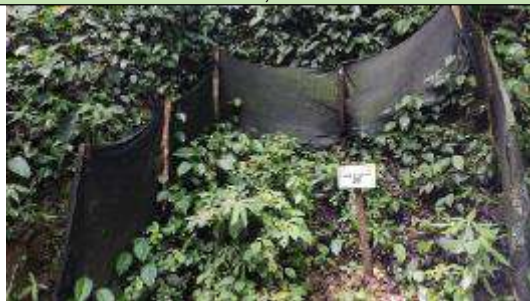
Coordenadas Origen Único Nacional  
4993095.69E, 2338980.27N

**Fuente:** Equipo de Seguimiento Ambiental ANLA,  
fecha de toma de la fotografía 14 y 15 de junio de  
2022

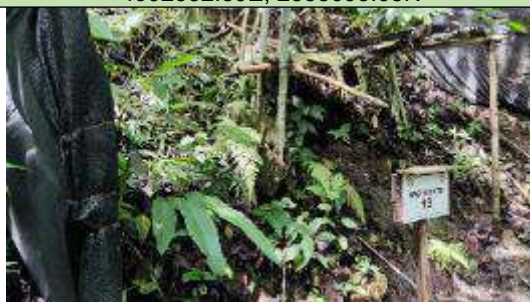
**Fotografía.** Protección nacimiento 13  
Coordenadas Origen Único Nacional  
4992552.89E, 2338693.68N

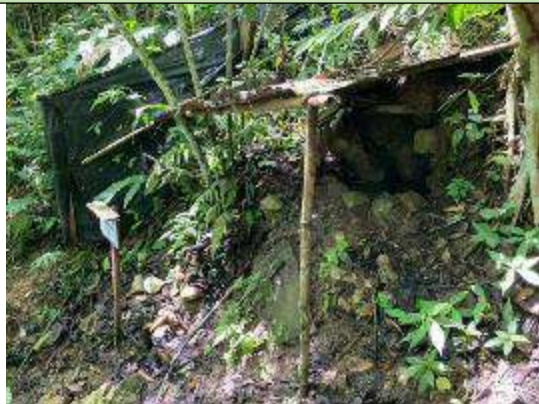
La concesionaria indico que la totalidad de los nacimientos se encuentran debidamente señalizados y la mayoría con aislamiento, lo cual se pudo corroborar durante la visita de seguimiento realizada el 15 de junio de 2022, donde se observó que los nacimientos contaban con señalización y algunos con aislamiento y cubrimiento.

**Fotografía. Protección nacimiento 13**  
Coordenadas Origen Único Nacional  
4992552.89E, 2338693.68N

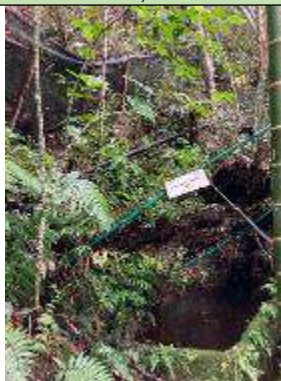
**Fotografía. Protección nacimiento 9**  
Coordenadas Origen Único Nacional  
4991101E, 2343951N

**Fuente:** Equipo de Seguimiento Ambiental ANLA,  
fecha de toma de la fotografía 14 y 15 de junio de  
2022

De acuerdo con lo anterior, el Equipo de Seguimiento Ambiental - ESA de la ANLA, considera que Autovía Bucaramanga Pamplona S.A.S. ha dado cumplimiento a la medida para el presente periodo de seguimiento.

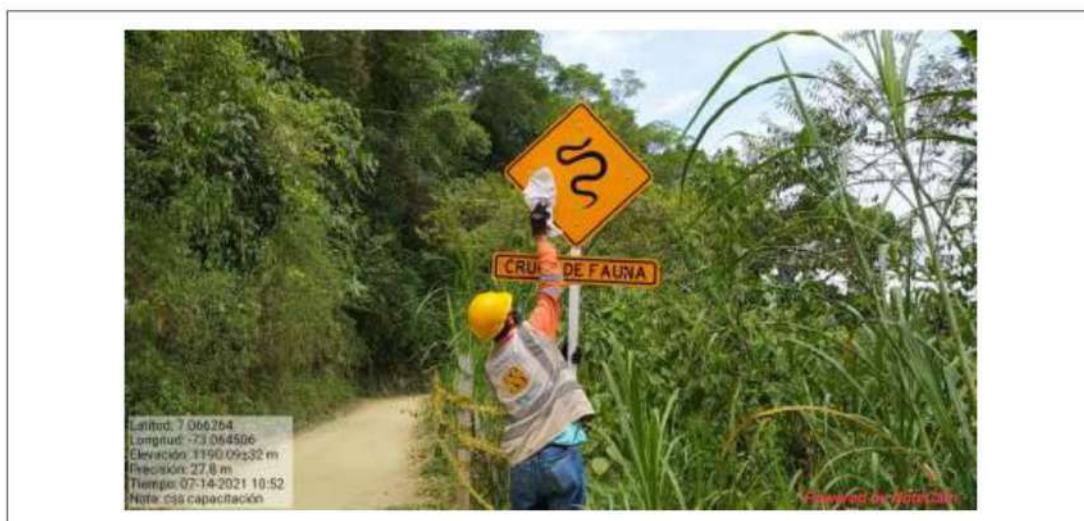
**FOTOGRAFÍA No: 01**

*“Se realizó una constante inspección, limpieza y seguimiento, a la señalización vial informativa alusiva a la presencia y desplazamiento de fauna con el fin de garantizar su funcionalidad, que sea visible y se encuentre en buen estado. Se cuenta con cuatro (4) Señales viales de fauna instaladas en la vía industrial 6. Se anexa registro fotográfico de dichas inspecciones y limpiezas. ICA/7.ANEXO/1a/MAE 4-1/MAE 4-1.1RF*

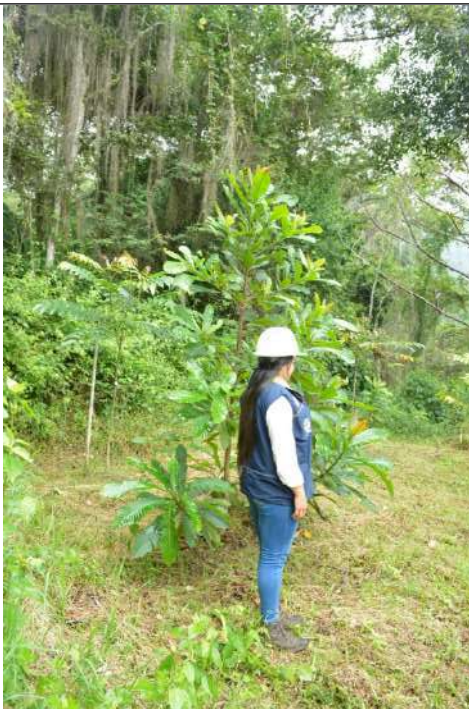
Brinzales trasladados. Ganancia en altura

En la visita de seguimiento se evidenció la presencia de los individuos trasladados, tanto de brinzales, como epífitas vasculares y helechos arborescentes, todos en buen estado fitosanitario y con un gran desarrollo en altura para el caso de los brinzales, como se observa en la siguiente fotografía.

Con base en lo anterior el Equipo de Seguimiento Ambiental - ESA de la ANLA considera que la concesionaria dio cumplimiento con la obligación para el periodo de seguimiento

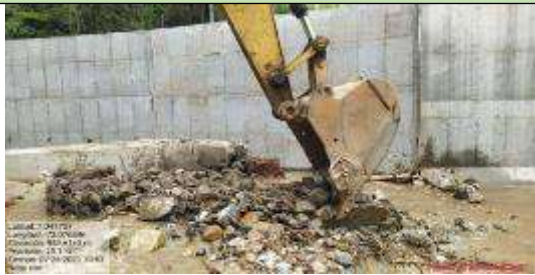
| Fotografías. Demolición K0+024 |

La concesión para el periodo de seguimiento y control ambiental del ICA 5 indica que adelanto la demolición de un muro en gaviones recubierto en concreto construido durante el proceso constructivo de los muros de acompañamiento del encole del Box Culvert del K0+024, llevando los residuos de demolición a la Escombrera Cemex Surata como se indica en la ficha de manejo anteriormente citada, a continuación presenta en el siguiente registro fotográfico:

De acuerdo con lo anterior y lo evidenciado durante la visita de seguimiento y control ambiental en la que no se observó materiales sobrantes de procesos de excavación o demolición en el ara del proyecto, ni actividades constructivas, el Equipo de Seguimiento Ambiental - ESA de la ANLA, considera que Autovía Bucaramanga Pamplona S.A.S. ha dado cumplimiento a la obligación para el presente periodo de seguimiento.

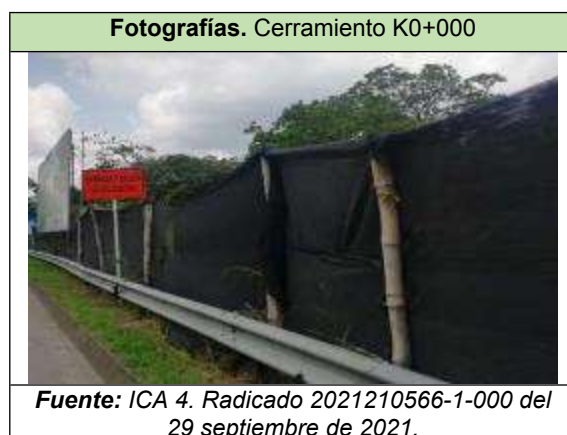
Durante la visita de seguimiento y control ambiental se evidencio cerramiento temporal a la altura del K0+000 donde se localiza la estructura hidráulica box culvert K0+024, es de aclarar que si bien se encuentra cerrada en polisombra no se adelantan actividades en dicha área ni se observaron frentes de obra activos que requirieran dicho cerramiento, se aporta por parte de la concesión el siguiente registro fotográfico, donde se evidencia el cerramiento:

De acuerdo con lo anterior y lo observado durante la visita de control y seguimiento ambiental, el Equipo de Seguimiento Ambiental - ESA de la ANLA, considera que Autovía Bucaramanga Pamplona S.A.S. ha dado cumplimiento a la obligación para el presente periodo de seguimiento.

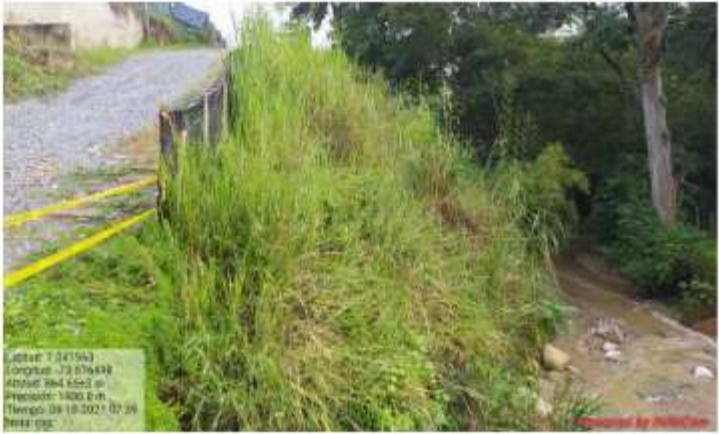
| Obligación | Carácter | Cumple |
|---|---|---|
| <p><b>FOTOGRAFÍA No: 04</b><br/> <b>FECHA: 18 de Agosto de 2021</b><br/> <b>LUGAR: K0+000</b><br/> <b>OBSERVACIONES: Seguimiento estado recuperación paisajística área previamente intervenida</b></p> | | |

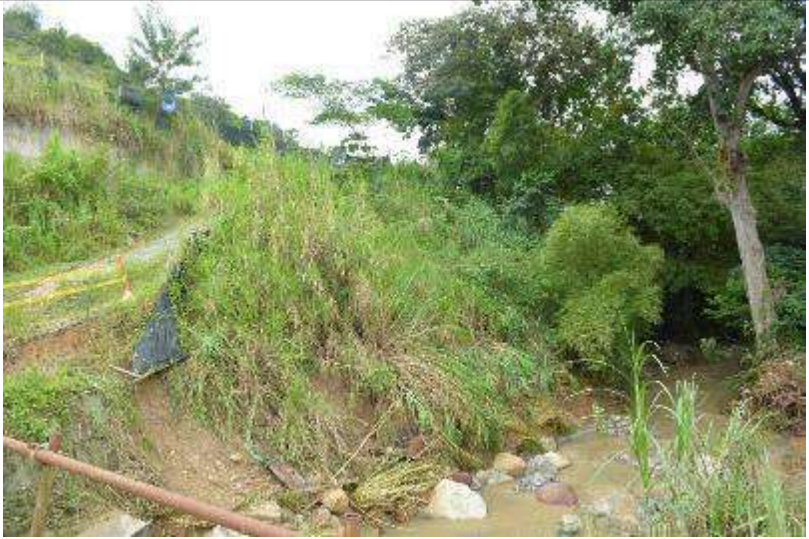
| Obligación | Carácter | Cumple |
|---|---|---|
| <p><b>Talud de recuperación paisajística afectado</b></p> <p><i>Fuente: Equipo de Seguimiento Ambiental ANLA, fecha de toma de la fotografía 14 y 15 de junio de 2022</i></p> | | |

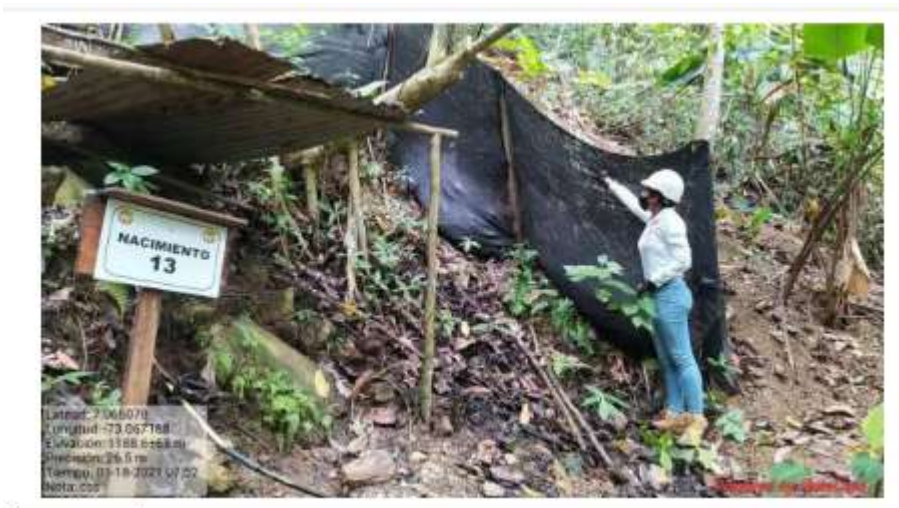
#### Cercamiento y señalización de nacimiento

Durante la visita de seguimiento realizada el 15 de junio de observó que los nacimientos contaban con señalización y la mayor parte de estos con aislamiento y cubrimiento.

Teniendo en cuenta que para el periodo de seguimiento correspondiente a los ICA 4 y 5 la concesión indica en los informes de cumplimiento ambiental que no realizó intervenciones de los nacimientos ni de sus rondas hídricas y que ha venido efectuado actividades de protección de los nacimientos, se considera dio cumplimiento a la medida para el presente periodo de seguimiento.

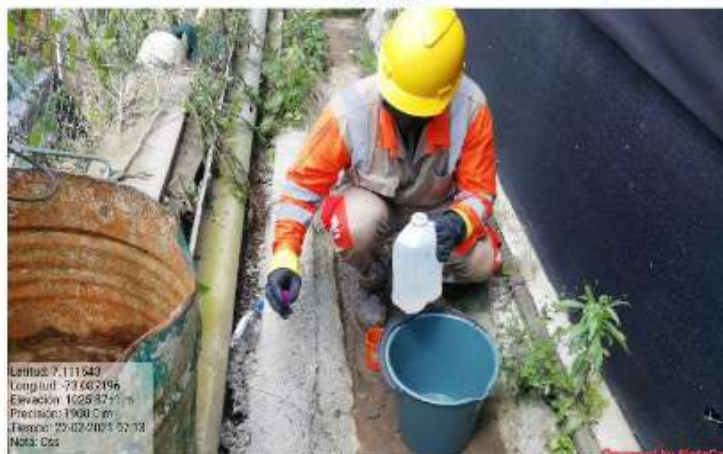
Fotografía No. 8. Toma de la Muestra de Agua Lluvia empleada para el análisis del origen del agua con respecto a las captaciones inventariadas.

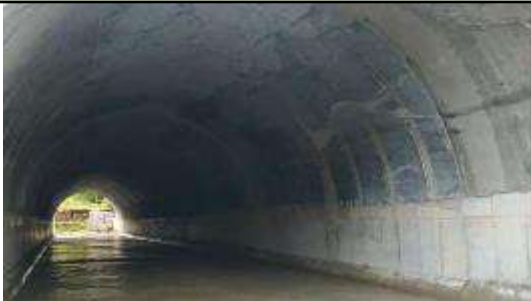
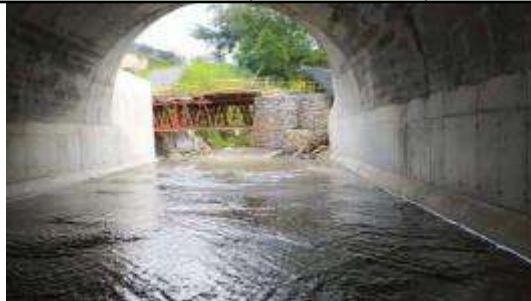
| Obligación | Carácter | Cumple |
|---|---|---|
| <p>Fecha: 18 de agosto de 2021</p> | <p>Fecha: 18 de agosto de 2021</p> | |

Durante la visita de seguimiento y control ambiental se observó que la estructura hidráulica continúa acumulando material de arrastre que transporta la Quebrada Menzuly, sin embargo, teniendo en cuenta que este material no se deriva de las actividades desarrolladas por el proyecto dado el avance constructivo del mismo, así como los eventos de lluvia que se presentaron en los días anteriores a la visita, específicamente el ocurrido el día 13 de junio de 2022 en Bucaramanga y su área metropolitana que ocasionaron varias emergencias en diferentes sectores Floridablanca, entre ellos el municipio de Floridablanca, que aumentaron los volúmenes de la quebrada el Equipo de Seguimiento Ambiental - ESA de la ANLA, considera que Autovía Bucaramanga Pamplona S.A.S. ha dado cumplimiento definitivo a la obligación.

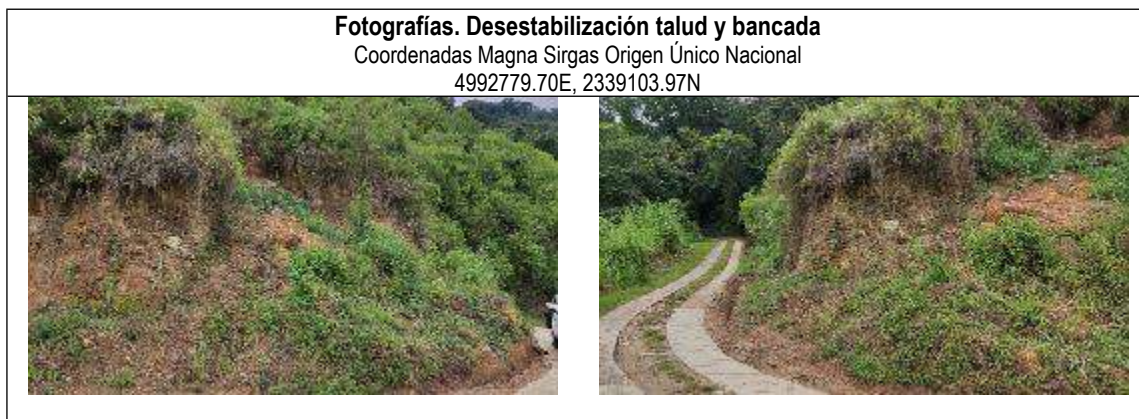
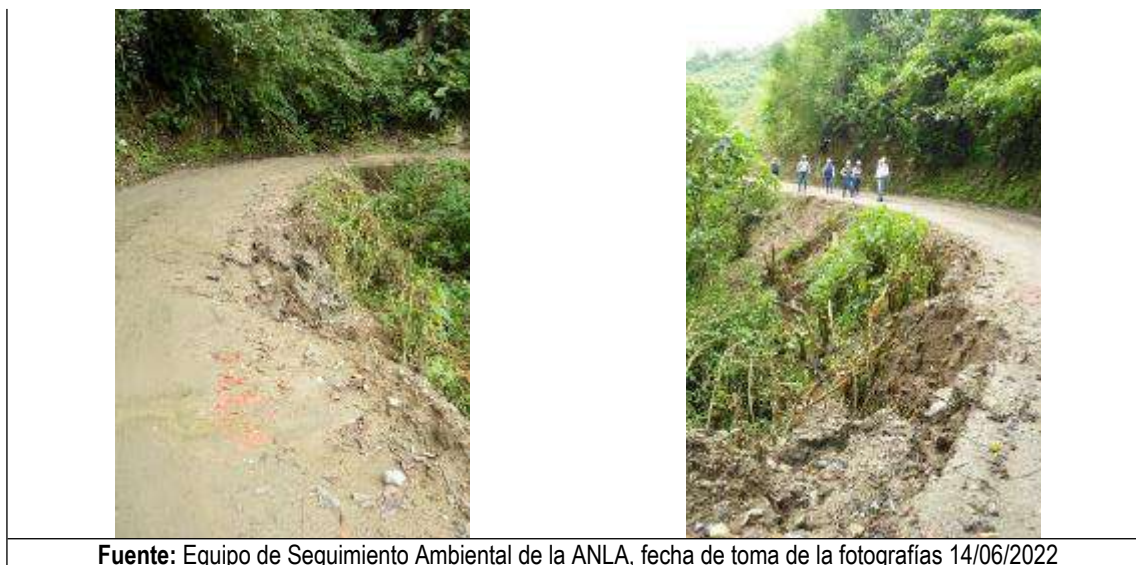
Durante la visita de seguimiento y control ambiental realizada por parte del Equipo de Seguimiento Ambiental al proyecto los días 14 y 15 de junio de 2022, se observó que en la vía industrial denominada V006 paralela al trazado del proyecto, en las Coordenadas Magna Sirgas Origen Único Nacional Este 4992779.70, Norte 2339103.97, que se había adelantado la ejecución de actividades de mantenimiento en esta vía veredal, causando la inestabilidad en un talud y daños en la bancada de la vía.

No obstante, los profesionales de la sociedad AUTOVÍA BUCARAMANGA PAMPLONA S.A.S., indicaron que no han llevado a cabo ninguna obra o mantenimiento de vías en todo el proyecto “Construcción Conectante C1-C2 Unidad Funcional 1 Bucaramanga – Pamplona”, puesto que a la fecha de la visita han tenido dificultad de obtener los permisos de las autoridades locales para hacer uso de dichas vías, por ende, afirmaron que no tienen la posibilidad de acceder con maquinaria amarilla y que tampoco han realizado intervención alguna sobre estas, al respecto es importante precisar que durante la visita, se evidenció que se realizó el raspado de vía, se hizo un corte en el pie del talud desestabilizándolo produciendo desprendimiento de material, al igual la pérdida de material al costado de la vía. A continuación, se presenta el registro fotográfico de lo escrito:

Por lo anterior y una vez verificados los sistemas de información con los que cuenta esta Autoridad Ambiental, así como, los documentos contenidos en el expediente del proyecto, no se encontraron reportes de la situación manifestada, sin embargo, si bien no se cuenta con información para determinar que AUTOVÍA BUCARAMANGA PAMPLONA S.A.S., es responsable sobre el arreglo y mantenimiento de vías en las que no ha realizado intervenciones, la vía industrial denominada V006 hace parte de las vías industriales autorizadas dentro de la licencia Ambiental, por lo que esta Autoridad Ambiental dio traslado a AUTOVÍA BUCARAMANGA PAMPLONA S.A.S. en el marco del ECO882-00-2022-LAV0046-00-2017, radicado 2022126087-1-000 del 21 de junio de 2022, con el fin de obtener respuesta del asunto por parte del titular.
