| | <b>ACTA REUNIÓN DE CONTROL Y SEGUIMIENTO AMBIENTAL</b> | Fecha: | 21-04-2022 |

**ACTA No. 215**

**PROYECTO DENOMINADO: “EXPLOTACIÓN DE CARBÓN BLOQUE CENTRAL DEL CERREJÓN ZONA NORTE. MINA EL CERREJÓN (ÁREAS INTEGRADAS)”**

**EXPEDIENTE: LAM1094**

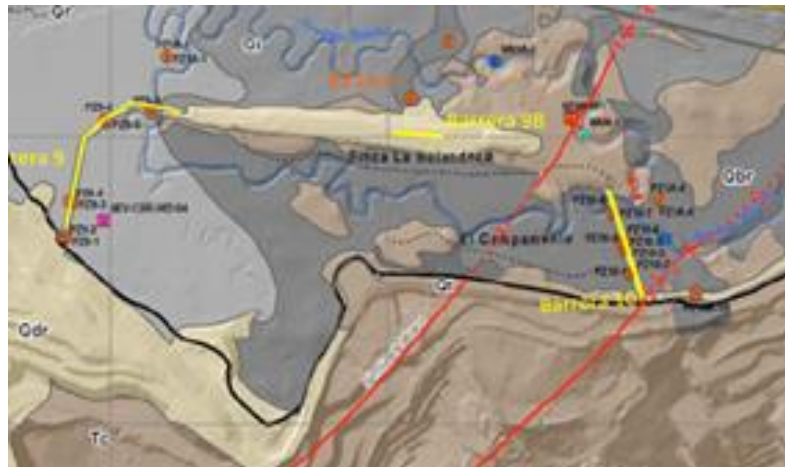
Adicionalmente, al día de hoy, el seguimiento llevado a cabo para el proyecto no cuenta con información de un piezómetro que permita el monitoreo de las aguas subterráneas en el acuífero asociado al antiguo cauce, el cual esté ubicado de tal manera que permita evaluar si existen, o pueden existir a futuro, abatimientos en ese acuífero con dirección al Tajo La Puente.

Ubicación actual de piezómetros. **Fuente:** Radicado  
2020229965-1-000 de 24 de diciembre de 2020.

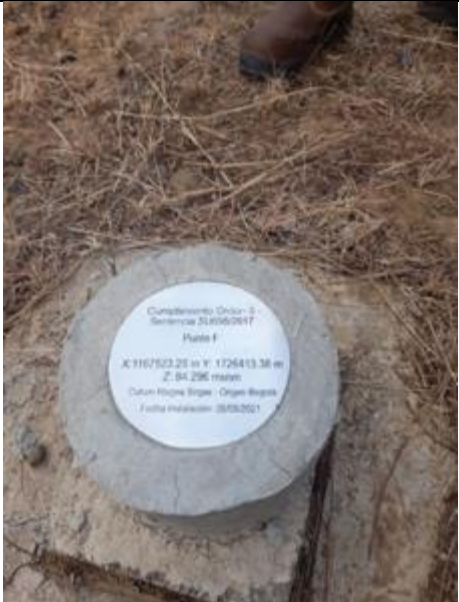
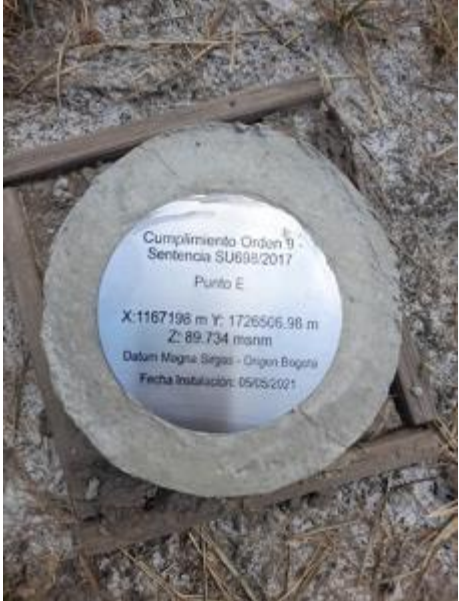
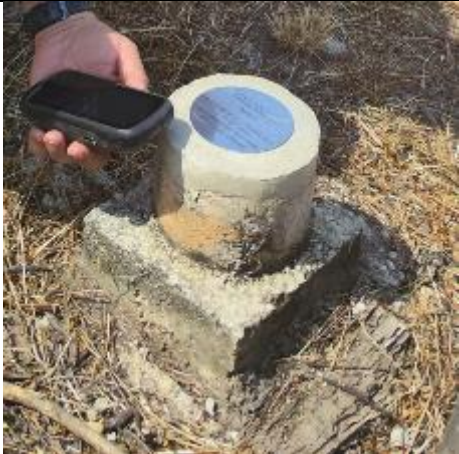
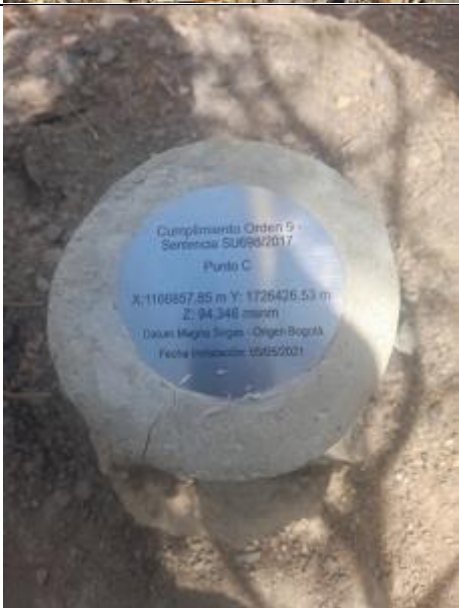
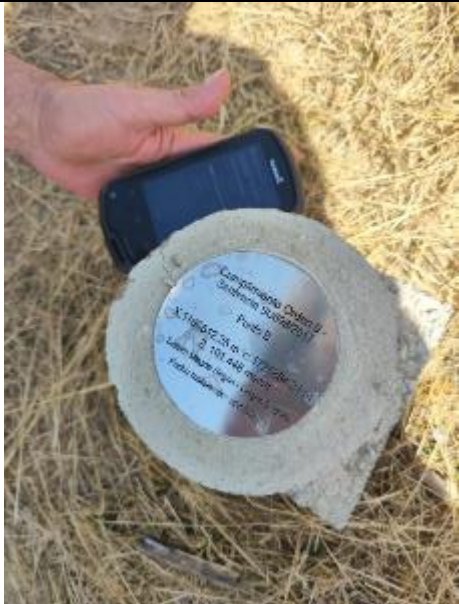
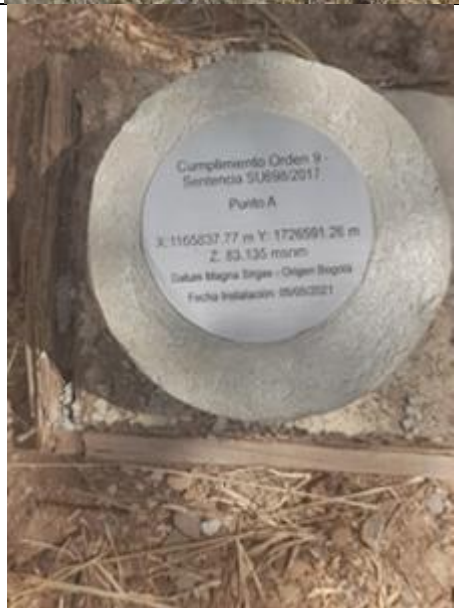
Producto de esta visita se constata que, a la fecha, se mantiene el cumplimiento de la medida impuesta en el Auto 419 de 2017 y de la orden novena de la sentencia SU698/17, pues no se observaron actividades mineras frente al arroyo Bruno, lo cual se puede corroborar con el siguiente registro fotográfico:

*Es de recalcar, en este caso, el borde del Tajo La Puente en el sector Noroccidental y al sur del tramo desviado de 3,6 km, donde se pretendía avanzar la explotación minera del Tajo, el cual está delimitado por puntos de control topográfico (definidos por la Agencia Nacional Minera – ANM), a los cuales la también le hace la respectiva verificación, tal como se señaló con anterioridad.*

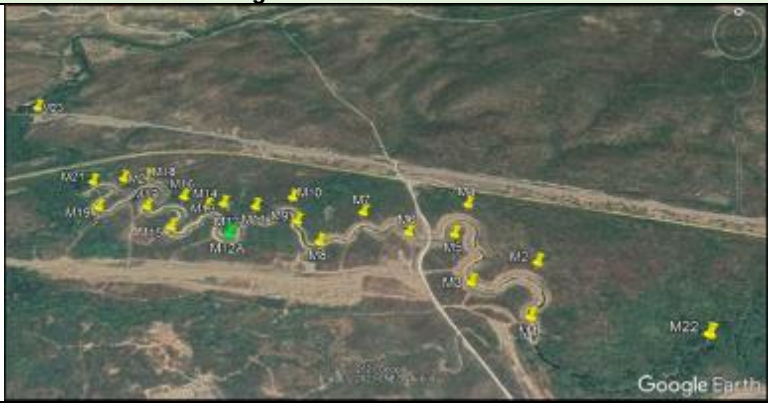
| Impacto atendido | Medidas de Manejo | Tipo de Medida | | | |
|---|---|---|---|---|---|
| | <p>La verificación es posible con la comparación de coordenadas medidas durante el periodo evaluado y que se encuentra en la ruta: IT Bruno No. 25, 26 y/o 27\Anexos\Anexo 3 Fichas 4a -4b\S-07: Base de datos Monitoreo Ay. Bruno 2022.</p> <p>Durante el periodo reportado, de acuerdo con el resultado obtenido del monitoreo de las referencias topográficas instaladas en la cresta de los taludes, no se ha presentado una variación del trazado original del cauce.</p> | | | | |

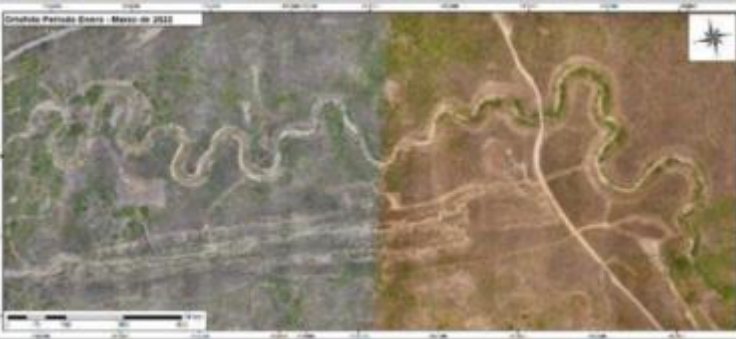
| Impacto atendido | Medidas de Manejo | Tipo de Medida | | | |
|---|---|---|---|---|---|
| | <p><b>Fotografía 3.</b> Secuencia de Ortofotos tomadas desde diciembre de 2017 a la fecha</p> <p><b>Fuente:</b> Cerrejón. Informes trimestrales de cumplimiento 25,26 y 27</p> | | | | |

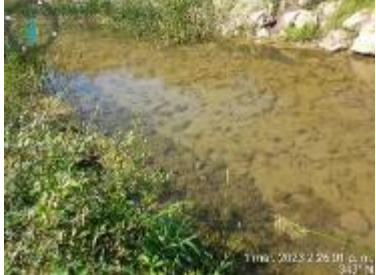
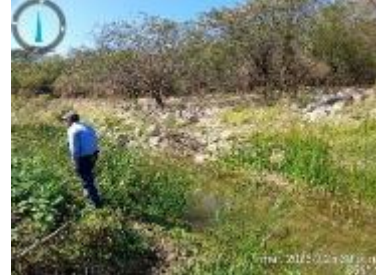
| Impacto atendido | Medidas de Manejo | Tipo de Medida | | | |
|---|---|---|---|---|---|
| | <p>Como resultado de la visita de campo durante el seguimiento ambiental y lo evidenciado en los datos allegados en los Informes Trimestrales de Cumplimiento 25, 26 y 27 según ruta IT Bruno No. 25, 26 y/o 27\Anexos\Anexo 3 Fichas 4a -4b\S-07: Base de datos Monitoreo Ay. Bruno 2022, se puede afirmar que durante el periodo de reporte no se presentó variación significativa en la amplitud del cauce sobre el tramo nuevo.</p> <p>Durante el periodo reportado, los resultados de las actividades de monitoreo evidencian que no se han presentado derivas de la orilla o migración del cauce modificado, las siguientes fueron las tareas realizadas:</p> <ul style="list-style-type: none"> <li>• Levantamiento de las 23 referencias topográficas al cierre del periodo reportado y comparación con las instaladas inicialmente en junio de 2017 (línea base), para determinar si hay desplazamientos que indiquen derivas de las márgenes con respecto al trazado original.</li> <li>• Monitoreo de la estabilidad de los taludes en las laderas del cauce.</li> <li>• Toma de fotografía aérea con dron y comparación de la morfología del nuevo cauce con la tomada inicialmente (línea base), verificando que no se han presentado desplazamientos de las márgenes que indiquen derivas o deformación geométrica de los meandros construidos.</li> </ul> <p>De la anterior verificación, se presenta el siguiente registro fotográfico producto de la visita de seguimiento, donde se observa el estado del cauce:</p> <div> <div> <p><b>Fotografía 4. Estado del cauce</b></p> <p><b>Fuente:</b> Equipo de Seguimiento Ambiental ANLA, fecha de toma de la fotografía 01/03/2023</p> </div> <div> <p><b>Fotografía 5. Estado del cauce</b></p> <p><b>Fuente:</b> Equipo de Seguimiento Ambiental ANLA, fecha de toma de la fotografía 01/03/2023</p> </div> </div> <div> <p><b>Fotografía 6. Estado del cauce</b></p> </div> <div> <p><b>Fotografía 7. Estado del cauce</b></p> </div> | | | | |

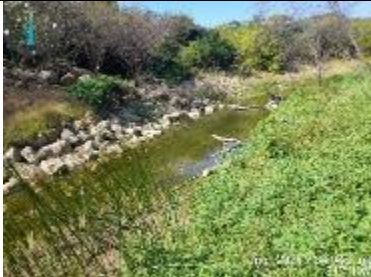
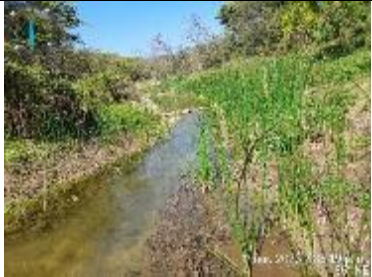
| Impacto atendido | Medidas de Manejo | Tipo de Medida | | | |
|---|---|---|---|---|---|
| | <p><b>Sedimentación</b></p> <p>La depositación y arrastre de material de manera natural en el cauce del arroyo, es evidente y es posible ver el favorecimiento de este proceso de estabilización de canal ya que, en algunas áreas de la cubeta inferior de la modificación parcial del Arroyo Bruno y gracias a la acumulación de material edáfico y orgánico de origen vegetal, se ha evidenciado la aparición de macrófitas acuáticas.</p> <p>A continuación, registro fotográfico:</p> | | | | |

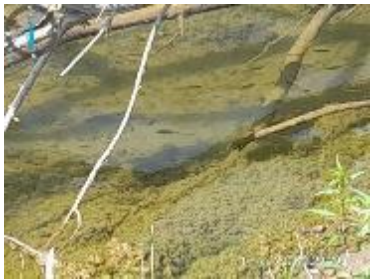
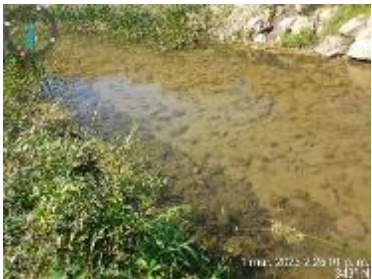
| Impacto atendido | Medidas de Manejo | Tipo de Medida | | | |
|---|---|---|---|---|---|
| | <b>Fotografía 8.</b> Presencia de sedimentos en tramo del cauce nuevo<br> | <b>Fotografía 9.</b> Presencia de sedimentos en tramo del cauce nuevo<br> | | | |

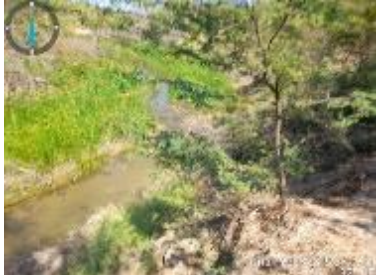
| Impacto atendido | Medidas de Manejo | Tipo de Medida | | | |
|---|---|---|---|---|---|
| | <p><b>Fuente:</b> Equipo de Seguimiento Ambiental ANLA, fecha de toma de la fotografía 01/03/2023</p> <p><b>Fuente:</b> Equipo de Seguimiento Ambiental ANLA, fecha de toma de la fotografía 01/03/2023</p> <p>Formación de playones</p> <p>De acuerdo con lo reportado en los Informes trimestrales de cumplimiento: (25) 1º de enero al 31 de marzo de 2022; (26) 1º de abril al 30 de junio de 2022 y, (27) 1º de julio al 30 de septiembre de 2022, se evidencia que durante el periodo de reporte no se presentó variación significativa a la formación y distribución de playones existentes.</p> <p>En el recorrido de campo se evidenció que, si bien se presentaron eventos de lluvia registrados por la estación pluviométrica de La Puente, estos fueron de baja magnitud que no ocasionaron la modificación o formación de playones por arrastre de material, que representen cambios mayores en la conformación del lecho y afecten la circulación normal del agua.</p> <p>A continuación, registro fotográfico:</p> | | | | |
| | <p><b>Fotografía 10. Presencia barras de sedimentación.</b></p> | | | | |

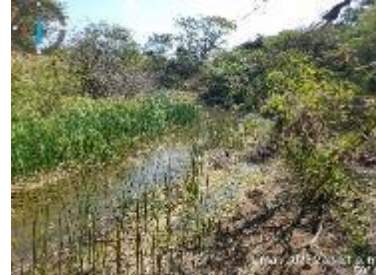
| Impacto atendido | Medidas de Manejo | Tipo de Medida | | | |
|---|---|---|---|---|---|
| | <p><b>Fotografía 11. Estado del cauce</b></p> | | | | |

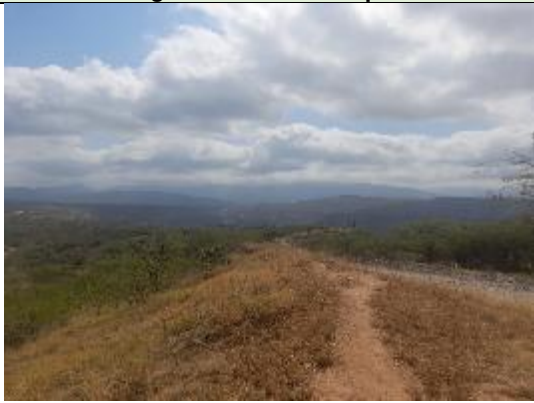
| Impacto atendido | Medidas de Manejo | Tipo de Medida | | | |
|---|---|---|---|---|---|
| | <div style="text-align: center;"> <b>Fotografía 12. Talud Dique Vía</b> <p><b>Fuente:</b> Equipo de Seguimiento Ambiental<br/>ANLA, fecha de toma de la fotografía 02/03/2023</p> </div> <p>Conforme las verificaciones en campo por parte de esta autoridad se pueden indicar que el diseño del nuevo cauce, pasados un poco más de 5 años de su entrada en operación, mantiene las condiciones de estabilidad lateral y de fondo del cauce, con el cual se evita el surgimiento de procesos erosivos de importancia.</p> <p>Así mismo se concluye para el corte del presente seguimiento, conforme lo requerido en la presente medida de manejo, que:</p> <ul style="list-style-type: none"> <li>- El flujo de las aguas se mantiene libre a través del canal construido y su desembocadura se mantiene en el río Ranchería, aguas debajo de la desviación, como inicialmente se diseñó.</li> <li>- A la fecha no se tienen indicios de contaminación o impactos residuales en las aguas del arroyo en el tramo del cauce nuevo, generados por la construcción, ni por la operación del nuevo cauce; Respecto a las aguas de la actividad minera en operación, se tiene un permiso de vertimiento aguas arriba del tramo desviado, otorgado por Corpoguajira y vigente a la fecha, correspondiente a las aguas mineras tratadas de la laguna Potrerito, por lo cual hay mezcla de aguas superficiales naturales con aguas mineras debidamente tratadas en el tramo desviado que deben cumplir con los parámetros de calidad según la normatividad vigente. Los reportes de</li> </ul> | | | | |

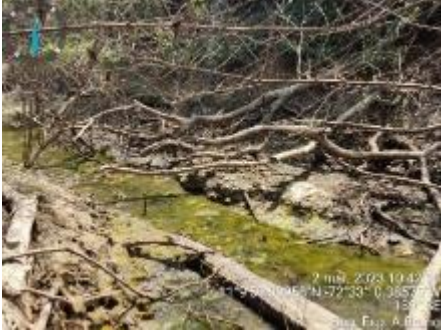
| Impacto atendido | Medidas de Manejo | Tipo de Medida | | | |
|---|---|---|---|---|---|
| | <p><b>Fotografía 13.</b> Presencia de agua – Tramo desviado cauce natural<br/>Coordenadas Magna Sirgas, origen Único<br/>E 5048798.18 - N 2791724.29</p> <p><b>Fuente:</b> Equipo de Seguimiento Ambiental ANLA, fecha de toma de la fotografía 02/03/2023</p> | | | | |

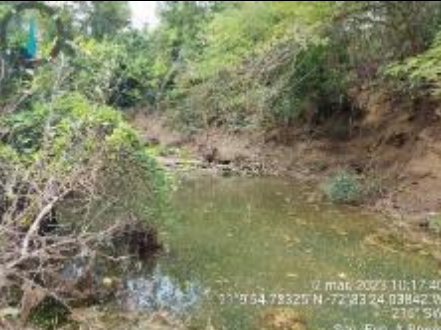
| Impacto atendido | Medidas de Manejo | Tipo de Medida | | | |
|---|---|---|---|---|---|
| | <p><b>Fotografía 14.</b> Presencia de agua – Tramo desviado cauce natural<br/>Coordenadas Magna Sirgas, origen Único<br/>E 5048384.15 - N 2791838.25</p> <p><b>Fuente:</b> Equipo de Seguimiento Ambiental ANLA, fecha de toma de la fotografía 02/03/2023</p> | | | | |

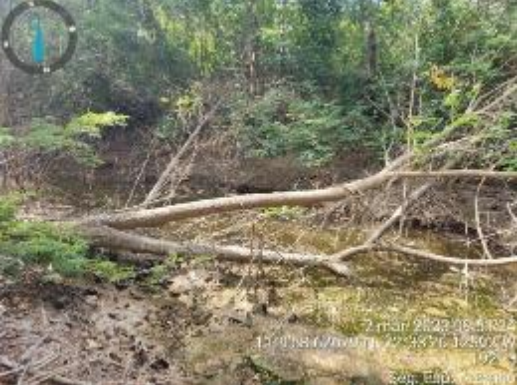
| Impacto atendido | Medidas de Manejo | Tipo de Medida | | | |
|---|---|---|---|---|---|
| | <p><b>Fotografía 15.</b> Presencia de agua – Tramo desviado cauce natural<br/>Coordenadas Magna Sirgas, origen Único<br/>E 5048320.65 - N 2791957.39</p> <p><i>Fuente: Equipo de Seguimiento Ambiental ANLA, fecha de toma de la fotografía 02/03/2023</i></p> | | | | |

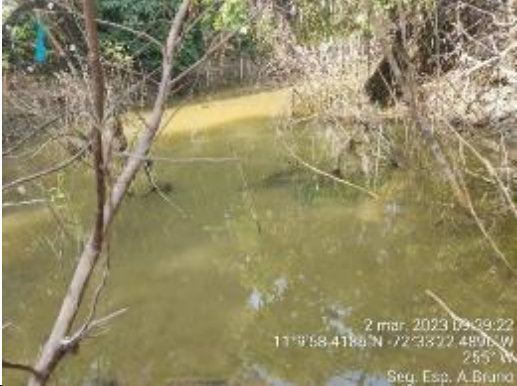
| Impacto atendido | Medidas de Manejo | Tipo de Medida | | | |
|---|---|---|---|---|---|
| | <p><b>Fotografía 16.</b> Presencia de agua arriba de la barrera 9B – Tramo desviado cauce natural<br/>Coordenadas Magna Sirgas, origen Único<br/>E 5048430.39 - N 2791951.39</p> <p><i>Fuente: Equipo de Seguimiento Ambiental ANLA, fecha de toma de la fotografía 02/03/2023</i></p> | | | | |

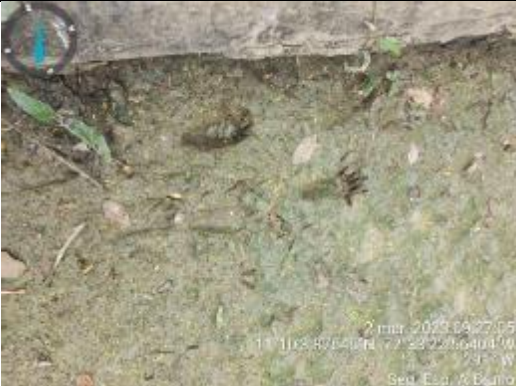
| Impacto atendido | Medidas de Manejo | Tipo de Medida | | | |
|---|---|---|---|---|---|
| | <p><b>Fotografía 18.</b> Presencia de huellas <i>Procyon cancrivorus</i> – Tramo desviado cauce natural<br/>Coordenadas Magna Sirgas, origen Único<br/>E 5048428.44 - N 2792118.95</p> <p><b>Fuente:</b> Equipo de Seguimiento Ambiental ANLA, fecha de toma de la fotografía 02/03/2023</p> | | | | |

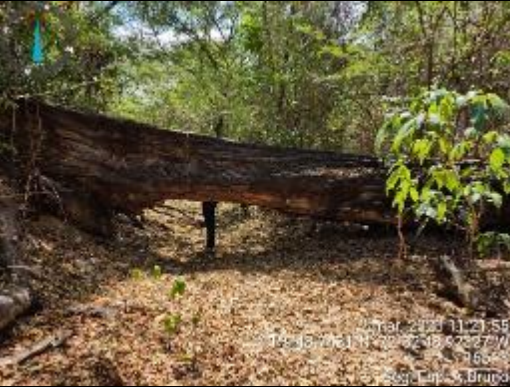
| Impacto atendido | Medidas de Manejo | Tipo de Medida | | | |
|---|---|---|---|---|---|
| | <p><b>Fotografía 22.</b> <i>Anacardium excelsum</i> en descomposición – Tramo desviado cauce natural<br/>Coordenadas Magna Sirgas, origen Único<br/>E 5049816.74 - N 2791646.79</p> <p><b>Fuente:</b> Equipo de Seguimiento Ambiental ANLA, fecha de toma de la fotografía 02/03/2023</p> | | | | |

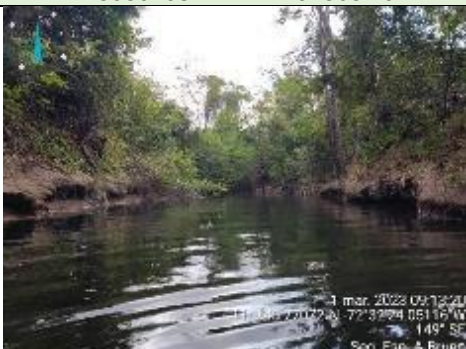
| Impacto atendido | Medidas de Manejo | Tipo de Medida | | | |
|---|---|---|---|---|---|
| | <p><b>Fotografía 26.</b> Ronda protectora – Arroyo bruno cauce natural<br/>Coordenadas Magna Sirgas, origen Único<br/>E 5050203.22 - N 2791565.79</p> <p><b>Fuente:</b> Equipo de Seguimiento Ambiental ANLA, fecha de toma de la fotografía 01/03/2023</p> | | | | |

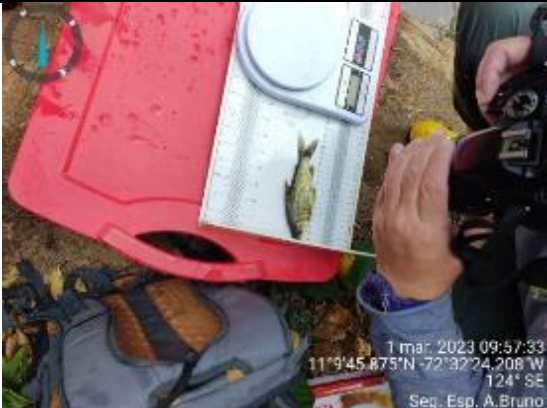
| Impacto atendido | Medidas de Manejo | Tipo de Medida | | | |
|---|---|---|---|---|---|
| | <p>Respecto a las estaciones de monitoreos en el cauce desvaído (P-2, P-3 y P-A), en general presentaron una masa de agua transparente con corriente lenta y profundidad entre 30 cm y 120 cm., con interconexión entre los puntos, así como los localizados aguas abajo de la desembocadura o unión de la sección desviada y el cauce natural. La presencia de macrófitas emergentes (<i>Cyperus articulatus</i>, <i>Cyperus</i> sp) y sumergidas (<i>chara</i> sp) estuvo presente a lo largo de los 3.6 km del nuevo cauce, la mayor densidad fue notable en las secciones con formación de playones o barras de sedimentos con cantos rodados conformados por la propia dinámica de la corriente; así como en zonas del cauce desviado con mayores sedimentos (sección final) donde se observó bancos de limos siendo posible identificar huellas de mamíferos silvestres, destacando la presencia de chigüiro (<i>Hydrochoerus isthmus</i>) y venado (<i>Mazama sanctaemartae</i>).</p> <p>En lo que concierne a la ronda protectora, está responde a las actividades ejecutadas por la empresa con el objetivo de restablecer la cobertura vegetal riparia asociada a la desviación, es decir, presenta un patrón de distribución de especies en relación con el régimen hidrológico de la zona y se comporta como una vegetación secundaria o en transición, con alturas promedio entre 3 a 7 metros; asimismo, en algunas secciones del cauce se registró un patrón de sombra generado por la vegetación de carácter heliófito (efímero y durable), según la intensidad lumínica</p> | | | | |

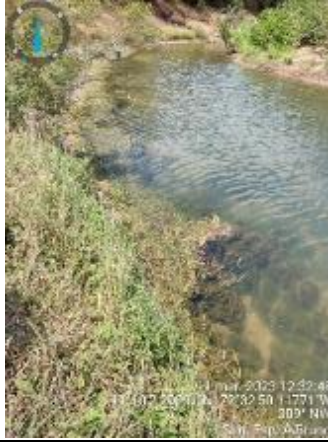
| Impacto atendido | Medidas de Manejo | Tipo de Medida | | | |
|---|---|---|---|---|---|
| | <p>Asimismo, se detalló la presencia de material de origen alóctono principalmente en las secciones meándricas de la sección nueva del cauce, pudiendo estar asociado a las internaciones de entradas longitudinales (p. ej., transporte de materia orgánica), laterales (p. ej., transferencia de materia orgánica almacenada aguas arriba de la desviación) y verticales (p. ej., caída de hojas procedente de la ronda hídrica en rehabilitación); observando cierta acumulación de hojarasca en a la ronda de protectora en rehabilitación.</p> | | | | |
| | <p><b>Fotografía 33.</b> Presencia material alóctono y macrófitas en estación P3 – Desviación arroyo bruno<br/>Coordenadas Magna Sirgas, origen Único<br/>E 5049412.14 - N 2792069.05</p> <p><b>Fuente:</b> Equipo de Seguimiento Ambiental ANLA, fecha de toma de la fotografía 01/03/2023</p> | | | | |

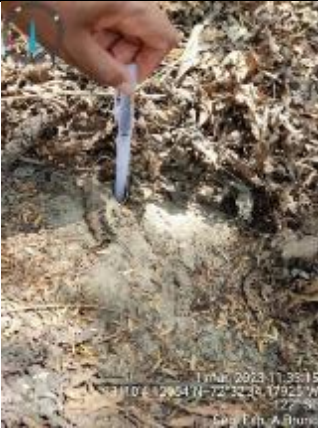
| Impacto atendido | Medidas de Manejo | Tipo de Medida | | | |
|---|---|---|---|---|---|
| | <p><b>Fotografía 34.</b> Acumulación de hojarasca en la ronda hídrica en rehabilitación – Desviación arroyo bruno<br/>Coordenadas Magna Sirgas, origen Único<br/>E 5049895.14 - N 2792128.72</p> <p><b>Fuente:</b> Equipo de Seguimiento Ambiental ANLA, fecha de toma de la fotografía 01/03/2023</p> <p>En lo referente a los resultados del ejercicio, se registró un total de seis (6) especies representados en 20 individuos, los cuales se mantuvieron vivos mediante la implementación una malla de arrastre sumergida en el agua del medio hasta su posterior medición y peso en una balanza electrónica con precisión de 0,1 gr, y devueltos vivos al sistema. Igualmente, debdo a la transparencia en la masa de agua, se capturo en formato de video la presencia de la especie Bocachico (<i>Prochilodus reticulatus</i>) en estado joven (10 cm de Longitud. Aprox.) y en grupo de 12 individuos; así como la observación de cinco (5) especies, que no fue posible su captura.</p> | | | | |

La información reseñada se encuentra debidamente soporta en registro fotográfico georreferenciando. Asimismo, durante vista de seguimiento se evidencio que el cauce desviado se encontraba libre de *Typha latifolia*, como se puede apreciar en las fotografías 34 y 44., del presente concepto técnico. Por consiguiente, se determina que el titular del instrumento de control y manejo ambiental ha dado cumplimiento con lo solicitado, solicitando al equipo jurídico de ANLA cerrar la presente obligación y, no ser objeto de seguimiento en futuros seguimientos.

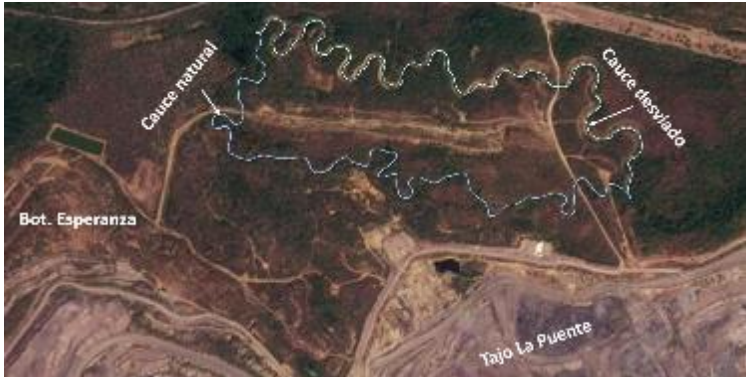
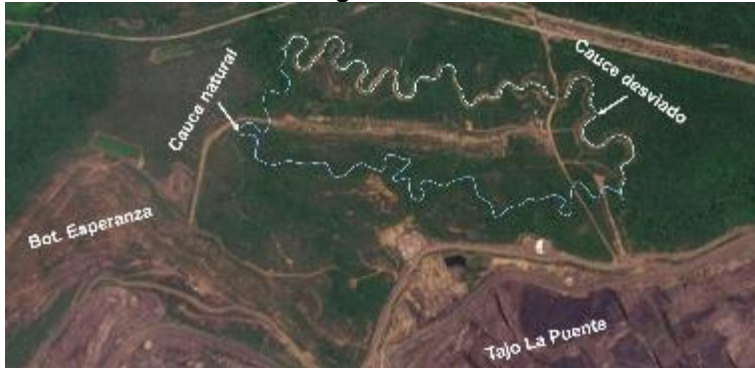
| Impacto atendido | Medidas de Manejo | Tipo de Medida | | | |
|---|---|---|---|---|---|
| | <p>donde se realizó la rehabilitación por las obras de construcción, así como del cauce natural restringido por la orden cautelar (3.6 km), se encuentran excluidas en su totalidad de las operaciones mineras o de soportes a la misma; detallando ronda hídrica conserva rasgos estructurales del bosque de galería (individuos arbóreos mayor a 15 metros) y, la vegetación secundaria o en transición adyacente a esta muestra recuperación.</p> <p><b>Coberturas de tierra asociada a ronda hídrica del cauce natural y desviado – Primer trimestre 2022</b></p> <p>Tipo Imagen: PSScene. id: 20220123_151306_58_240<sup>a</sup>. Fecha Actualizada: 2022-10-22T23:36:43Z. Resolución espacial: 4 (m)<br/> <b>Fuente:</b> Equipo de seguimiento SSLA. AGIL., 2023</p> <p><b>Coberturas de tierra asociada a ronda hídrica del cauce natural y desviado – Segundo trimestre 2022</b></p> <p>Tipo Imagen: PSScene. id: 20220604_143826_57_2251. Fecha Actualizada: 2022-06-06T01:00:44Z. Resolución espacial: 3.9 (m)<br/> <b>Fuente:</b> Equipo de seguimiento SSLA. AGIL., 2023</p> | | | | |

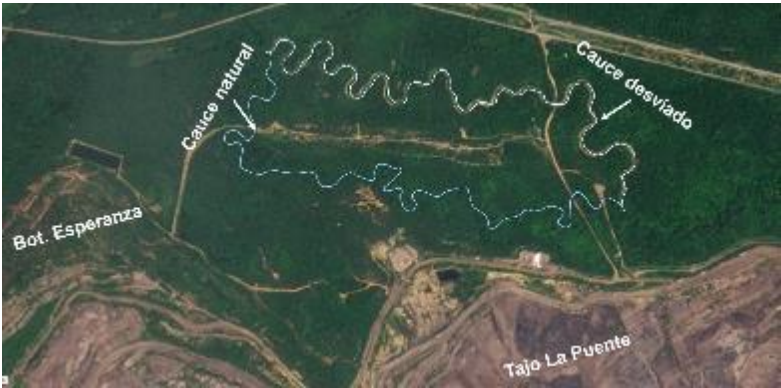
| Impacto atendido | Medidas de Manejo | Tipo de Medida | | | |
|---|---|---|---|---|---|
| | <b>Coberturas de tierra asociada a ronda hídrica del cauce natural y desviado – Tercer trimestre 2022</b><br> | | | | |

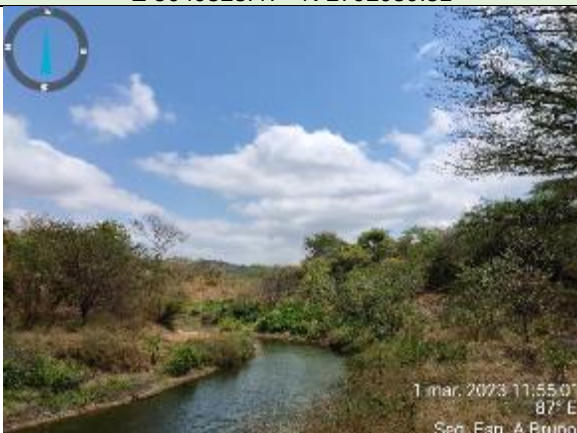
| Impacto atendido | Medidas de Manejo | Tipo de Medida | | | |
|---|---|---|---|---|---|
| 2.6, 2.7, 2.9 y 2.10 | X | <p>Durante visita de seguimiento, se revisó el estado del proceso de rehabilitación de la ronda hídrica en la sección del cauce nuevo, observando el predominio de vegetación secundaria baja y pastos enmalezados. Al respecto, es importante señalar que se evidenció parches de tierras desnudas en algunos bordes del canal activo, la cual está asociada principalmente a las márgenes del cauce conforme a la formación geológica rocosa (areniscas) y la sinuosidad de este, donde la</p> | | | |

| Programas y proyectos: Rehabilitación de Tierras | | | | | | | | | |
|---|--|--|---|--|---|---|---|---|--|
| | | | <div><div><b>Fotografía 45.</b> Ronda protectora en rehabilitación– Desviación arroyo bruno<br/>Coordenadas Magna Sirgas, origen Único<br/>E 5049828.47 - N 2792089.81</div><div></div><div><b>Fuente:</b> Equipo de Seguimiento Ambiental ANLA, fecha de toma de la fotografía 01/03/2023</div></div> | | | | | | |

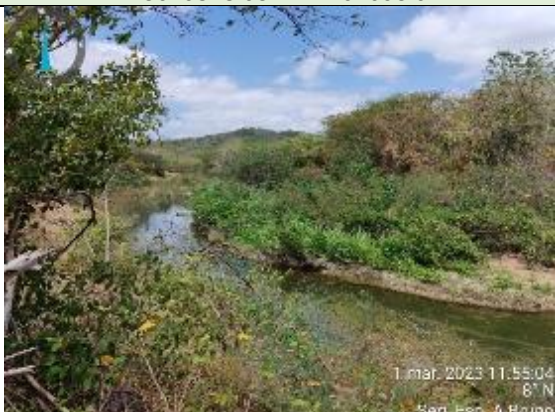
| Programas y proyectos: Rehabilitación de Tierras | | | | | | | | | |
|---|--|--|---|--|---|---|---|---|--|
| | | | <div><div><b>Fotografía 46.</b> Ronda protectora en rehabilitación– Desviación arroyo bruno<br/>Coordenadas Magna Sirgas, origen Único<br/>E 5049823.05 - N 2792095.91</div><div></div><div><b>Fuente:</b> Equipo de Seguimiento Ambiental ANLA, fecha de toma de la fotografía 01/03/2023</div></div> | | | | | | |

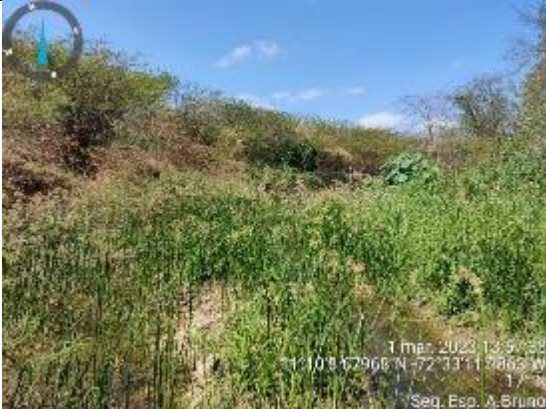
| Impacto atendido | Medidas de Manejo | Tipo de Medida | | | |
|---|---|---|---|---|---|
| | <p><b>Fotografía 47.</b> Ronda protectora en rehabilitación – Desviación arroyo bruno<br/> Coordenadas Magna Sirgas, origen Único<br/> E 5048751.84 - N 2792266.98</p> <p><b>Fuente:</b> Equipo de Seguimiento Ambiental ANLA, fecha de toma de la fotografía 01/03/2023</p> | | | | |

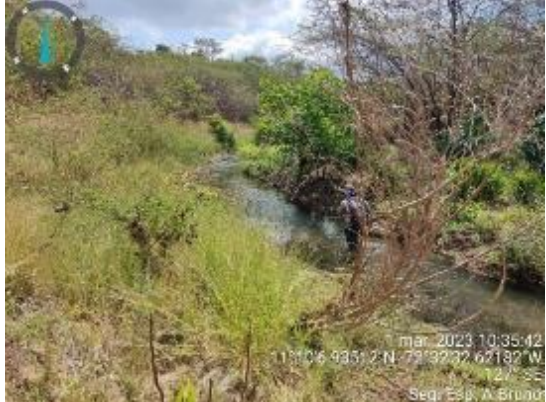
| Impacto atendido | Medidas de Manejo | Tipo de Medida | | | |
|---|---|---|---|---|---|
| | <p><b>Fotografía 48.</b> Ronda protectora en rehabilitación– Desviación arroyo bruno<br/> Coordenadas Magna Sirgas, origen Único<br/> E 504992.32 - N 2792215.17</p> <p><b>Fuente:</b> Equipo de Seguimiento Ambiental ANLA, fecha de toma de la fotografía 01/03/2023</p> | | | | |

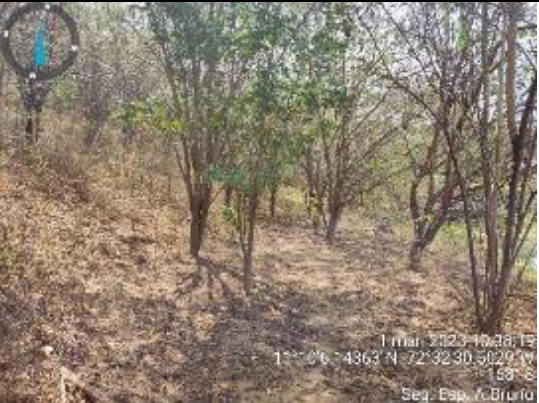
| Impacto atendido | Medidas de Manejo | Tipo de Medida | | | |
|---|---|---|---|---|---|
| | <p><b>Fotografía 49.</b> Ronda protectora en rehabilitación– Desviación arroyo bruno<br/> Coordenadas Magna Sirgas, origen Único<br/> E 5050006.64 - N 2792190.97</p> <p><b>Fuente:</b> Equipo de Seguimiento Ambiental ANLA, fecha de toma de la fotografía 01/03/2023</p> | | | | |

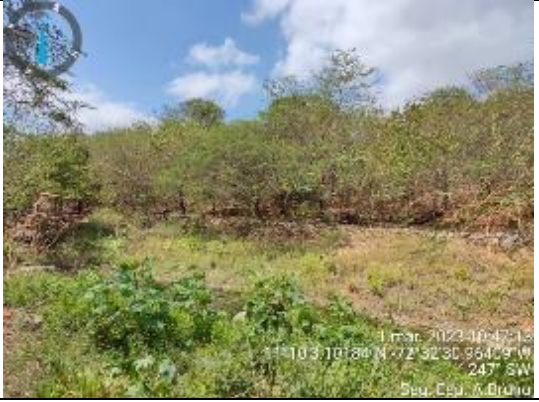
| Impacto atendido | Medidas de Manejo | Tipo de Medida | | | |
|---|---|---|---|---|---|
| | <p><b>Fotografía 50.</b> Ronda protectora en rehabilitación– Desviación arroyo bruno<br/> Coordenadas Magna Sirgas, origen Único<br/> E 5049992.80 - N 2792097.54</p> <p><b>Fuente:</b> Equipo de Seguimiento Ambiental ANLA, fecha de toma de la fotografía 01/03/2023</p> | | | | |

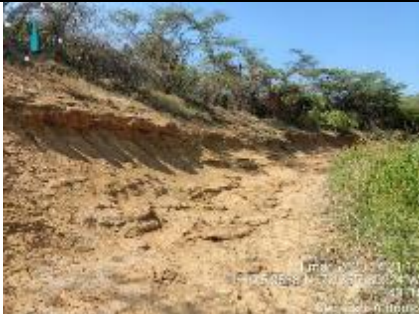
| Impacto atendido | Medidas de Manejo | Tipo de Medida | | | |
|---|---|---|---|---|---|
| | <p><b>Fotografía 51.</b> Tierras desnudas y degradadas asociada a márgenes – Desviación arroyo bruno<br/> Coordenadas Magna Sirgas, origen Único<br/> E 5048875.88 - N 2792155.75</p> <p><b>Fuente:</b> Equipo de Seguimiento Ambiental ANLA, fecha de toma de la fotografía 01/03/2023</p> <p>Igualmente, se inspeccionó la siembra de las especies arbóreas asociadas a bosque de galería y/o ripario del ecosistema (bosque seco Tropical) y que son utilizadas como hábitat (Alimentación y refugio) por la fauna silvestre presente en la cuenca del Arroyo Bruno, conforme a lo establecido en el requerimiento No. 3 de Acta 139 de 2022.</p> <p><b>Fotografía 52.</b> Siembra de <i>Crateva tapia</i> – Desviación arroyo bruno<br/> Coordenadas Magna Sirgas, origen Único<br/> E 5049984.08 - N 2792095.89</p> <p><b>Fuente:</b> Equipo de Seguimiento Ambiental ANLA, fecha de toma de la fotografía 01/03/2023</p> | | | | |

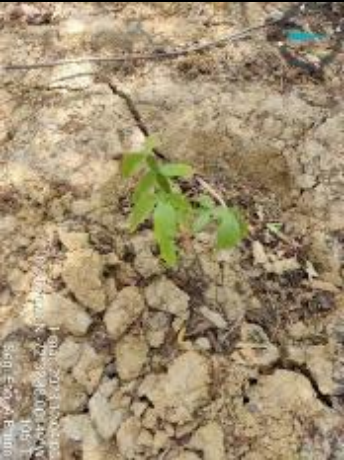
| Impacto atendido | Medidas de Manejo | Tipo de Medida | | | |
|---|---|---|---|---|---|
| | <p><b>Fotografía 53.</b> Siembra de <i>Melicococus bijugatus</i> – Desviación arroyo bruno<br/>Coordenadas Magna Sirgas, origen Único<br/>E 5049476.25 - N 2792095.89</p> <p><b>Fuente:</b> Equipo de Seguimiento Ambiental ANLA, fecha de toma de la fotografía 01/03/2023</p> | | | | |

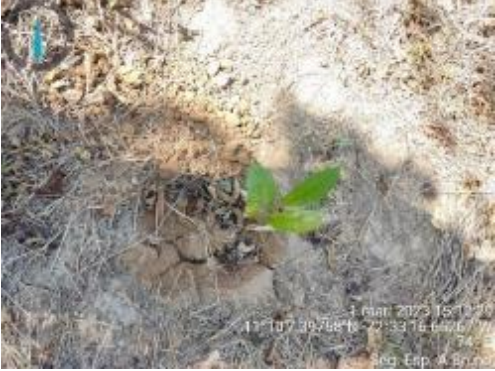
| Impacto atendido | Medidas de Manejo | Tipo de Medida | | | |
|---|---|---|---|---|---|
| | <p><b>Fotografía 54.</b> Siembra de <i>Brosimum alicastrum</i> – Desviación arroyo bruno<br/>Coordenadas Magna Sirgas, origen Único<br/>E 5048607.07 - N 2792227.43</p> <p><b>Fuente:</b> Equipo de Seguimiento Ambiental ANLA, fecha de toma de la fotografía 01/03/2023</p> | | | | |

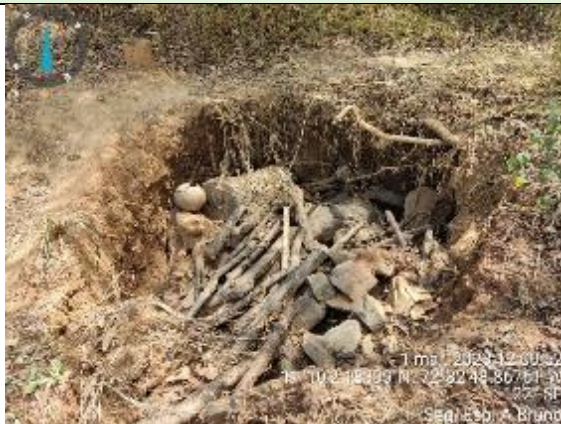
“(…)  
 Debido a las fuertes lluvias presentadas durante el período reportado, se pudo evidenciar los daños causados por el agua de escorrentía en la generación de cárcavas y surcos de erosión. Las áreas con mayor afectación están situadas en los sectores K2+200, K2+250 y K2+500. Estas áreas fueron resanadas con el uso de puntales de madera, piedras y material edáfico en sacos de polietileno.

| Impacto atendido | Medidas de Manejo | Tipo de Medida | | | |
|---|---|---|---|---|---|
| | <p><b>Fotografía 55.</b> Trabajo para corrección de cárcavas – Desviación arroyo bruno<br/> Coordenadas Magna Sirgas, origen Único<br/> E 5049450.01 - N 2792068.53</p> <p><b>Fuente:</b> Equipo de Seguimiento Ambiental ANLA, fecha de toma de la fotografía 01/03/2023</p> | | | | |

| Impacto atendido | Medidas de Manejo | Tipo de Medida | | | |
|---|---|---|---|---|---|
| | <p><i>Se realizó mantenimiento de canales corta flujo en el sector K1+650, teniendo en cuenta que por efecto de lluvias, estos perdieron su funcionalidad. Este mantenimiento consiste en recavar el canal y despejarlo por completo para facilitar el flujo de las aguas lluvias y conducirlos en una sola dirección, evitando de esta manera la circulación desbordada de las aguas que terminan provocando erosión en el borde del nuevo cauce del arroyo Bruno.” (Subrayado fuera del texto).</i></p> <p>Es de preciar, que toda la información reseñada está soportada mediante registro fotográfico y debidamente referenciada, permitiendo conocer el estado antes y después de las actividades ejecutadas; la cual una vez verificada en el sistema AGIL de ANLA, corresponde a la sección del cauce nuevo.</p> <p>Así mismo, durante visita de seguimiento se evidencio la ejecución de trabajos relacionados con la corrección de cárcavas y surcos de erosión y, canales corta flujo, estos últimos localizados en la parte superior de la ronda, teniendo como función el redireccionar las aguas a los puntos de desagües.</p> | | | | |

| Impacto atendido | Medidas de Manejo | Tipo de Medida | | | |
|---|---|---|---|---|---|
| | <p>Sobre el particular, si bien el titular del instrumento de control ambiental al momento de la visita estaba en ejecución de las obras y actividades descritas, se considera necesario conocer el cronograma de ejecución y soportes de dichos trabajos.</p> | | | | |

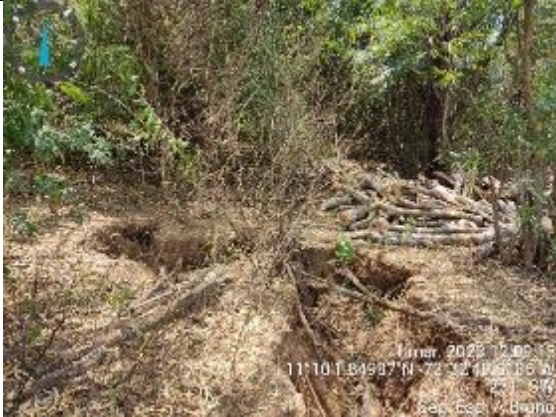
| Impacto atendido | Medidas de Manejo | Tipo de Medida | | | |
|---|---|---|---|---|---|
| | <div> <b>Fotografía 56.</b> Trabajo para corrección de cárcavas – Desviación arroyo bruno<br/> Coordenadas Magna Sirgas, origen Único<br/> E 5049430.26 - N 2792058.36 </div> <div> <b>Fuente:</b> Equipo de Seguimiento Ambiental ANLA, fecha de toma de la fotografía 01/03/2023 </div> | | | | |

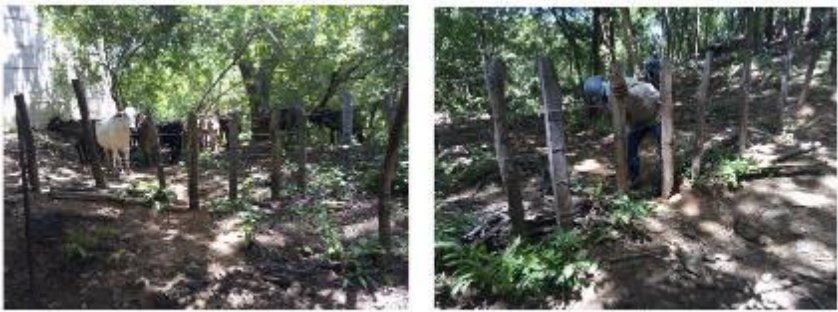
| Impacto atendido | Medidas de Manejo | Tipo de Medida | | | |
|---|---|---|---|---|---|
| | <p><i>semovientes a las áreas de rehabilitación y el daño que puedan causar a las mismas.” (Subrayado fuera del texto).</i></p> <p>Ganado en las proximidades del área de rehabilitación del arroyo Bruno y trabajos de reparación de cercas. Agosto de 2022<br/> <b>Fuente:</b> Informe Trimestral Bruno QIII 2022.</p> <p>Pese a la conflictividad que se ha venido presentando con el ingreso de semovientes a las zonas rehabilitadas, donde la empresa ha implementado la medida de aislamiento en predios propios de la sociedad, y donde las comunidades alegan restricciones de acceso por dichos predios al arroyo por temas culturales, se determina el cumplimiento de la medida dentro del objetivo del presente concepto técnico.</p> <p>Lo relacionado con el tema cultural se estará resolviendo en el marco de la orden quinta y sexta de la sentencia SU698, por parte de la Mesa Interinstitucional, de lo cual se integrarán posteriormente las medidas correspondientes al PMA.</p> | | | | |

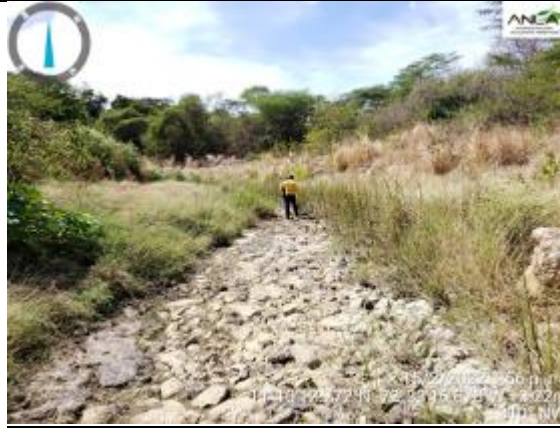
Según los registros y los formatos de campo entregados por Carbones del Cerrejón Limited., para enero a septiembre de 2022, el arroyo presentó oscilaciones entre 0.2 m y 5 m en los niveles dada las condiciones climáticas. No obstante, tal como se describe en el concepto técnico 1835 del 11 de abril de 2022, acogido mediante Acta 139 del 11 de abril de 2022, en febrero de 2022 durante la visita de seguimiento realizada no se observó flujo entre el K2+750 y el K3+600, como se muestra a continuación.

**Fotografía 57.** Cauce sin flujo superficial de agua.  
Coordenadas Magna Sirgas, origen Único  
E: 5048616 - N: 2792392

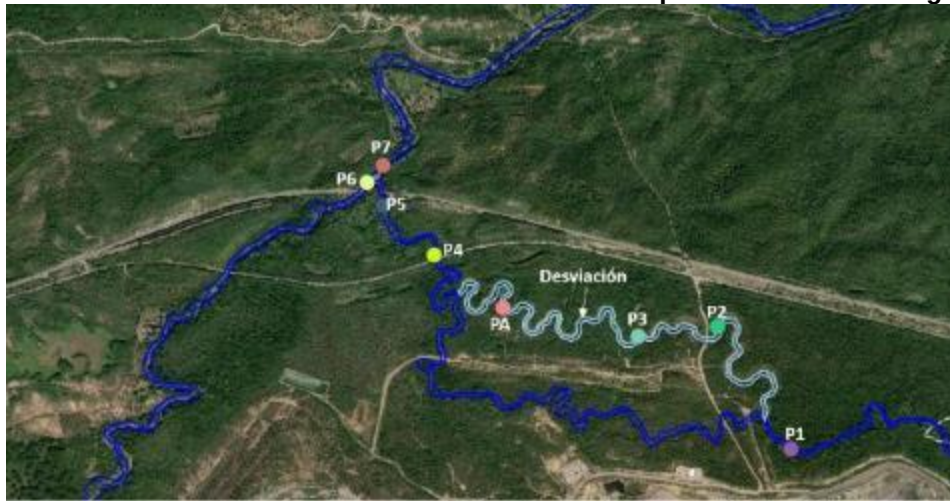
**Localización estaciones de monitoreo variables fisicoquímicas e hidrobiológicas**

Específicamente aguas arribas de la desviación (700 metros del cauce natural) y en el tramo de 3.6 kilómetros de desviación. Es de precisar que, si bien los monitoreos realizados por la empresa incluyen puntos o estaciones en el cauce natural como en el desvaído, para un total de ocho (8): Cinco puntos en cauce natural (P-1, antes de la desviación. P-4 y P-5, después de la desviación. P-6 y P7, sobre el río rancharía aguas arriba y abajo, respectivamente); tres en los 3.6 km de desviación (P-2, P-3 y, P-A), como se detalla en la siguiente figura:

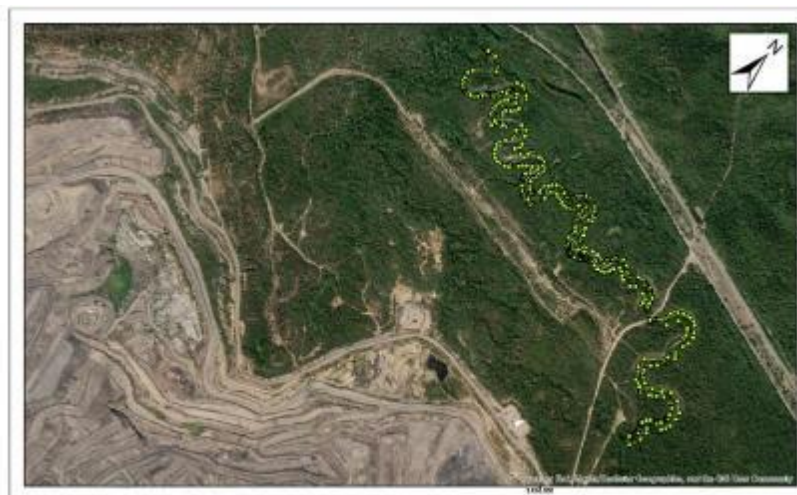
El remplazo de las especies anteriormente mencionadas, se dio principalmente por no tener la altura adecuada de los individuos para la siembra y rusticidad de los tallos, al igual que problemas de trazadores. Sin embargo, como se menciona en el requerimiento, las especies a sembrar deberán tener: “énfasis en el establecimiento de especies arbóreas asociadas a bosque de galería y/o ripario del ecosistema (bosque seco tropical) que son utilizadas como hábitat (alimentación y refugio)”, siendo así las cosas, estas especies que remplazaron a las requeridas, cumplen las mismas funciones de especies arbóreas asociadas a bosque de galería utilizadas como hábitat, contribuyendo al proceso de enriquecimiento de la ronda hídrica del nuevo cauce del arroyo Bruno.”

**Figura 1.** Enriquecimiento de la ronda hídrica del nuevo cauce del arroyo Bruno

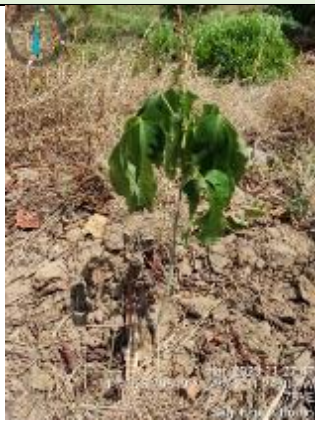
Durante visita de seguimiento, se inspeccionó la siembra de las especies arbóreas asociadas a bosque de galería y/o ripario del ecosistema (bosque seco Tropical) y que son utilizadas como hábitat (Alimentación y refugio) por la fauna silvestre presente en la cuenca del Arroyo Bruno.

**Fotografía 58.** Siembra de *Crateva tapia* –  
Desviación arroyo bruno  
Coordenadas Magna Sirgas, origen Único  
E 5049984.08 - N 2792095.89

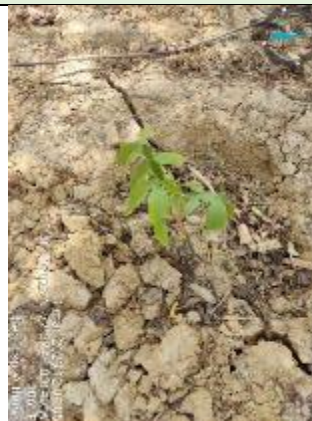
**Fotografía 59.** Siembra de *Melicococus bijugatus* –  
Desviación arroyo bruno  
Coordenadas Magna Sirgas, origen Único  
E 5049476.25 - N 2792095.89

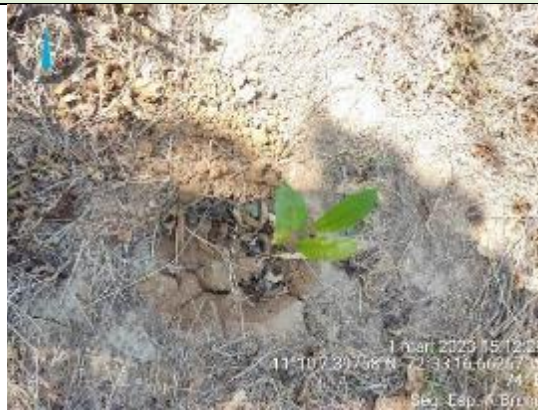
**Fotografía 60.** Siembra de *Brosimum alicastrum* – Desviación  
arroyo bruno  
Coordenadas Magna Sirgas, origen Único  
E 5048607.07 - N 2792227.43

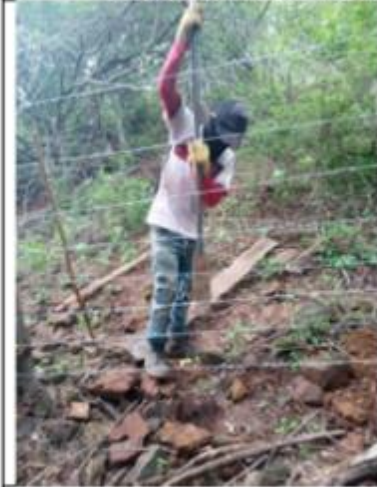
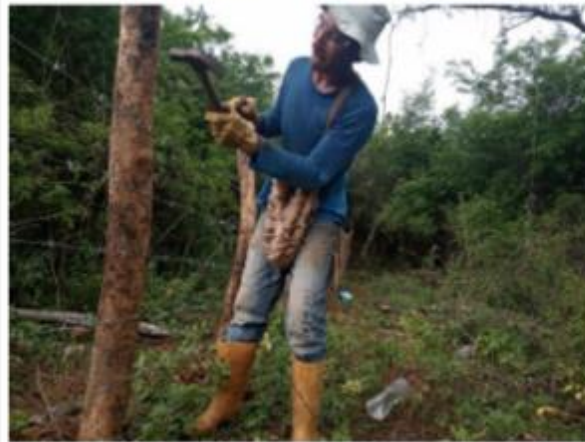
**Fotografías 11 y 12. Cerramiento del predio referente al contrato de AWAVICHOR**

Cerramiento del predio entregado por Cerrejón.

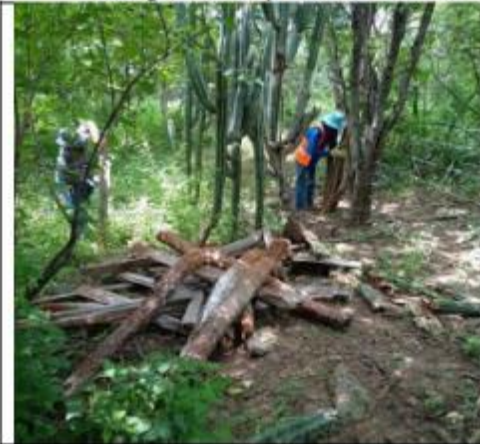
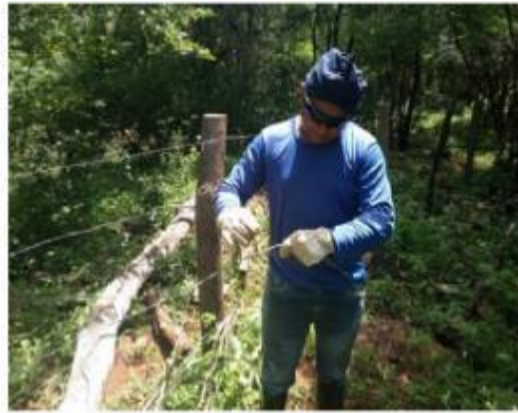
**Fotografías 25 y 26. Cerramiento del predio referente al contrato de AWAVICHOR**

Cerramiento del predio entregado por Cerrejón (60ha).

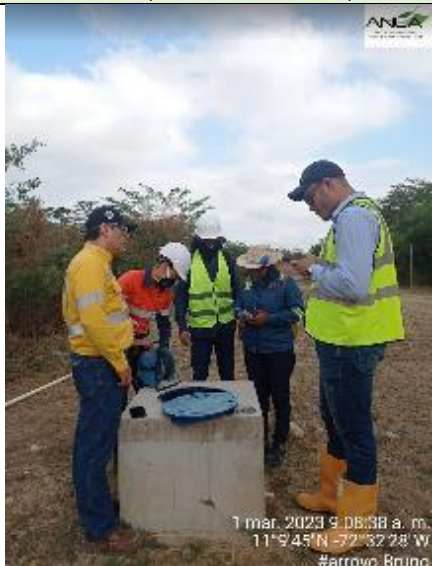
**Fotografía 63.** Recorrido con la comunidad Barrera de Baja Permeabilidad  
Coordenadas Magna Sirgas, origen Único  
E 840120,6964 - N 1726593,742

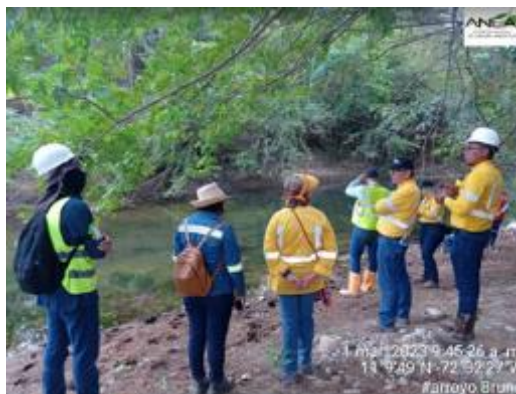
**Fotografía 64.** Recorrido K0+000 desviación arroyo Bruno limnómetro  
Coordenadas Magna Sirgas, origen Único  
E 840160,0104 - N 1726722,125

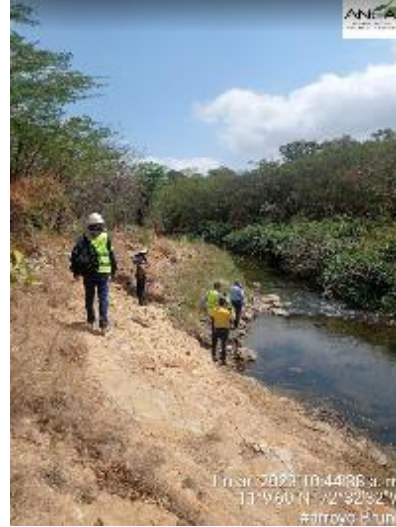
**Fotografía 66.** Recorrido tramo desviado arroyo Bruno  
Coordenadas Magna Sirgas, origen Único  
E 839995,9476 - N 1727063,193
