**ACTA No. 438**

**PROYECTO DENOMINADO “CENTRAL HIDROELÉCTRICA BAJO ANCHICAYÁ”**

**EXPEDIENTE LAM2230**

**TITULAR DEL INSTRUMENTO DE MANEJO Y CONTROL AMBIENTAL: CELSIA COLOMBIA S.A. E.S.P.**

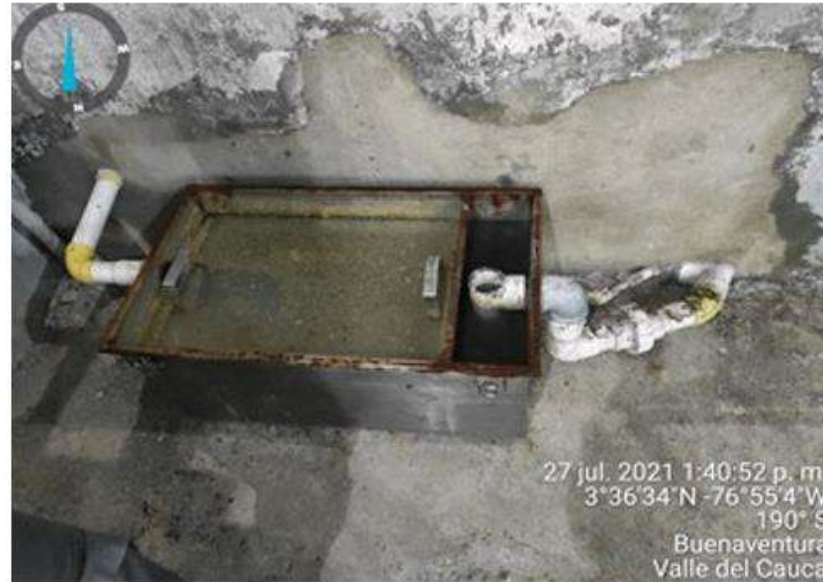
**Fotografía 17 Trampa de grasa**

¶ Importante mencionar, que, en visita de seguimiento ambiental, llevada a cabo los días del 26 al 30 de julio de 2021, el ESA percibió salida de olores ofensivos provenientes de esta PTAR, como quiera que no se detectó fuga o salida descontrolada de aguas residuales previa entrega al cuerpo de agua y que fuera perceptible a simple vista. De igual forma se evidenció que la trampa de grasas ubicada en el casino de casa de máquinas se encuentra sin mantenimiento.¶

Casino de Casa de Máquinas

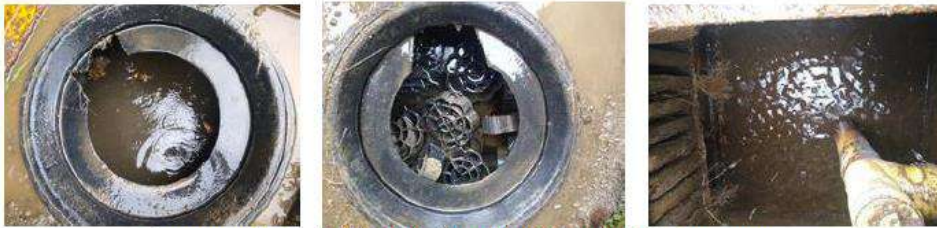
Imagen 40. TS – FAFA – Caja de salida FFP de la PTAR Sawerman

Consta de un tanque séptico, un filtro anaerobio (FAFA) prefabricados, y un filtro fitopedológico (ver Imagen 40).

**PTAR Sawerman:** En todos los meses de mantenimiento, la Sociedad detectó aporte de arena al sistema y bajos niveles de agua en la salida del filtro FFT, por posibles fugas en el sistema.¶

Se realiza limpieza general, inspección de unidades, y dosificación de productos ECOBACTER (ver Imagen 41 e Imagen 42).

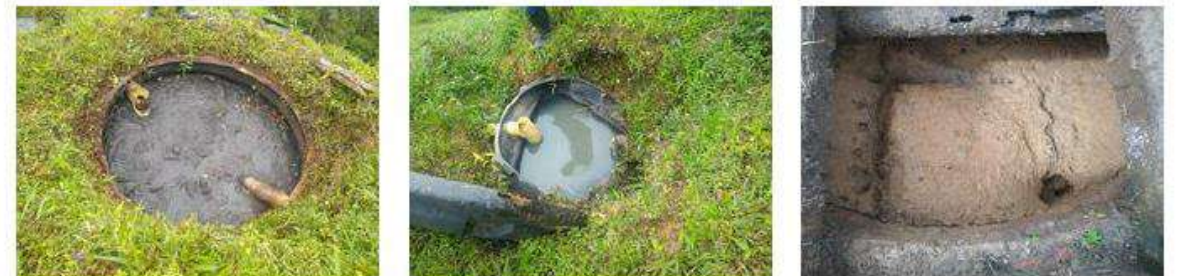
Cuenta con un tanque séptico prefabricado, un filtro anaerobio (FAFA) prefabricado, y un pozo de absorción (ver Imagen 22).

Las unidades presentan fugas, hay una leve capa de flotantes en el TS, y el pozo de absorción se encuentra seco, ya que el fluido no llega a esta unidad.

Limpieza general, inspección de unidades y dosificación de productos ECOBACTER (ver Imagen 23).

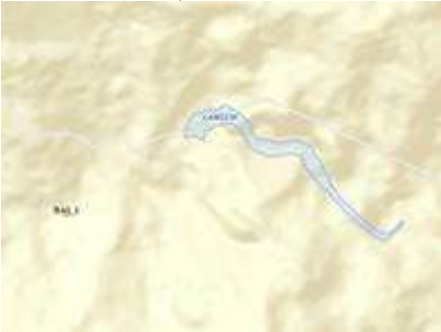
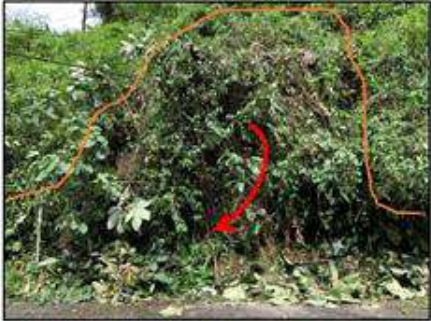
- Foco erosivo BA-01

| <p>Coordenadas:<br/>4564842,6133 E; 1957760,61 N</p> | <p>Criticidad: Media</p> <p>Fotografía 1. Foco erosivo BA-01. Movimiento en masa rotacional.<br/>Fuente: Geoservicios, 2020.</p> |
| <p><b>Descripción del proceso (Celsia SA ESP):</b> En la zona se presenta un movimiento en masa rotacional en estado activo con una antigüedad aproximada menor a 5 años, se presenta en un estilo único y con una distribución retrogresiva, como características identificadas exhibe 6m de ancho y 11m de longitud, el material fallado obstruye el canal perimetral de la vía.</p> | |

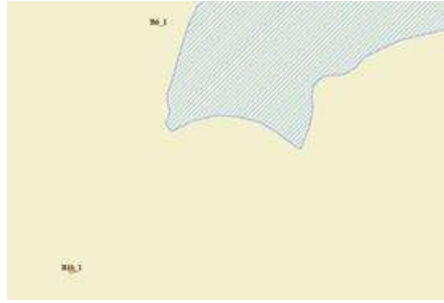
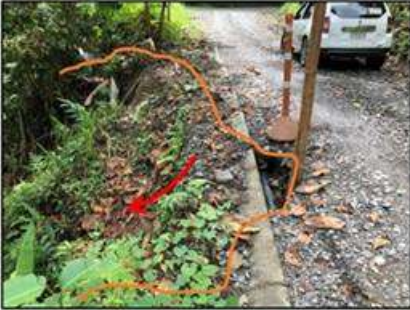
- Foco erosivo BA-11

| <p>Coordenadas:<br/>4565700,9196 E 1958202,4453 N</p> | <p>Criticidad: Media</p> <p>Fotografía 11. Foco erosivo BA-11. Movimiento en masa rotacional.<br/>Fuente: Geoservicios, 2020.</p> |
| <p><b>Descripción del proceso (Celsia SA ESP):</b> Se presenta un movimiento en masa de tipo rotacional, en estado activo, estilo único y distribución retrogresiva, con una antigüedad menor a los cinco (5) años, presenta un ancho de 1.5m y una longitud de 6m. Corresponde a una zona con eventos progresivos de la pérdida de la banca. El canal perimetral de la vía se encuentra obstruido por el material fallado. Los suelos residuales aflorantes son de color ocre, de alta plasticidad y moderadamente húmedos, además de los materiales para la construcción de la vía.</p> <p>Se resalta que, cerca de la superficie se identificó una tubería en PVC de aproximadamente 4" de diámetro; aunque no se detectaron daños en la misma, se resalta que una avería interna podría causar filtraciones que ocasionen el lavado de material en el suelo y el desarrollo de un fenómeno de remoción en masa de mayor magnitud. Hacia el costado izquierdo del deslizamiento se observó un material proveniente de otros deslizamientos de la vía, el cual se encuentra desconfinado y con contenido de humedad.</p> | |

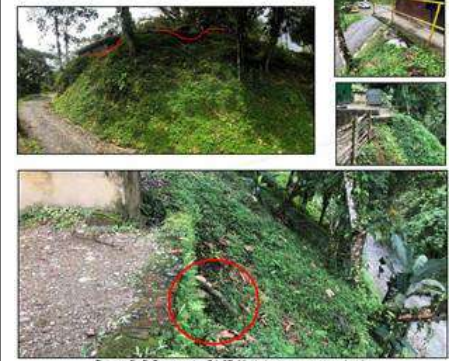
- Foco erosivo BA-07

Fotografía 7. Foco erosivo BA-07. Movimiento en masa rotacional.  
Fuente: Geoservicios, 2020.

**Descripción del proceso (Celsia SA ESP):** Movimiento en masa de tipo rotacional, en estado suspendido, estilo sucesivo y distribución retrogresiva, con un ancho de 8m y una longitud de 25m. Se observa socavación en las bases de las estructuras, también se evidencia el mal manejo de aguas residuales y superficiales por la presencia de una tubería en mal estado, la cual desemboca y aporta las aguas en la parte alta del talud, generando unas condiciones de inestabilidad importante en el proceso.

**Consideraciones ESA ANLA:** Tal y como se ha advertido con antelación el manejo de aguas de escorrentía es clave para realizar reducir la ocurrencia de focos erosivos. Ahora bien, el inadecuado manejo de las aguas residuales provenientes de la Base Militar es un hallazgo que debe ser subsanado de forma imperiosa, tanto para evitar posibles fugas de aguas residuales, como también para prevenir la saturación del foco erosivo.

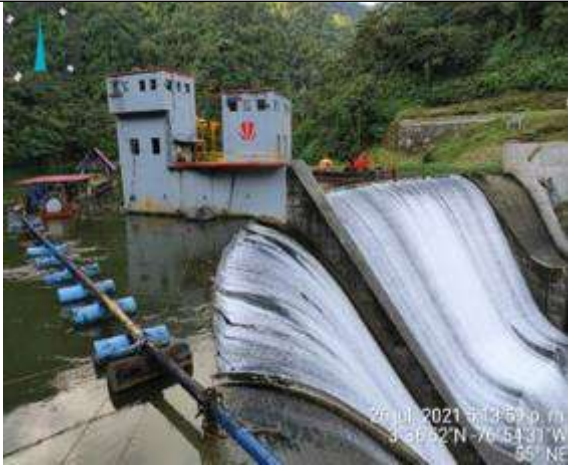
| <b>Fotografía 1 Panorámica del rebosadero</b> | <b>Fotografía 2 Estado actual de galerías de la presa</b> |

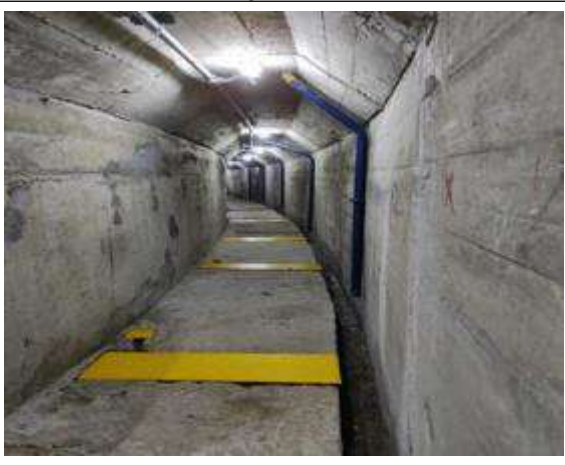
Inicialmente se realizó un paneo general del sitio de presa, donde se evidenció que el sedimento dragado es arrojado aguas abajo de la presa y a través del túnel de descarga (del que se hará referencia más adelante). Ya dentro de la presa, se realizaron recorridos por las diferentes galerías de la presa, sin observar grietas, fisuras o indicios de inestabilidad en la presa, identificándose que el monitoreo geotécnico se realiza mediante monitores de control topográfico y de filtraciones. La Sociedad indicó los puntos donde se va a instalar los nuevos equipos para la instrumentación geotécnica de la presa, que servirá para realizar de forma más adecuada este monitoreo y el cual contempla dos acelerógrafos: uno en el estribo y otro en la parte alta en una de las galerías y tres clinómetros de superficie y electroniveles en cada una de las galerías.

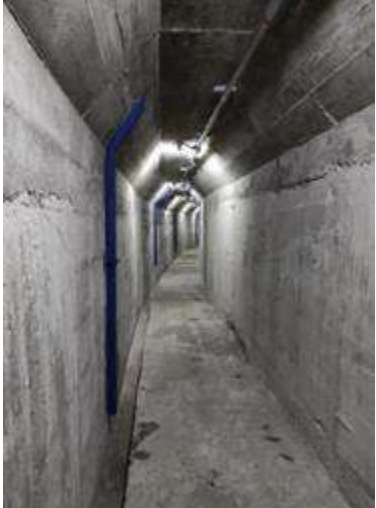
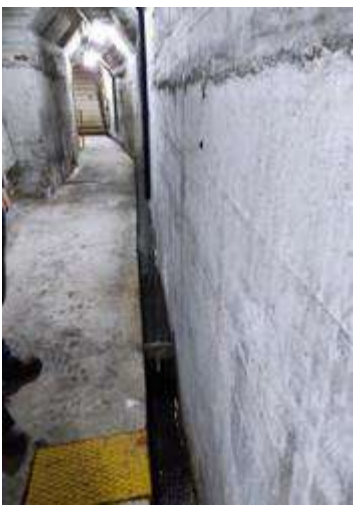
| <b>Fotografía 3 Galería 1 de la presa</b> | <b>Fotografía 4 Galería 2 de la presa</b> |

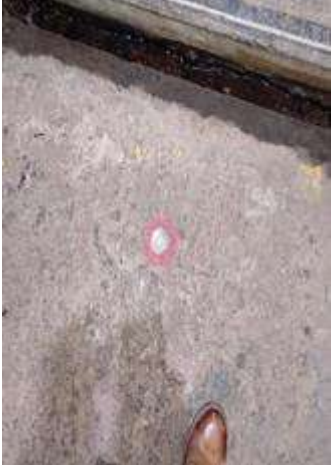
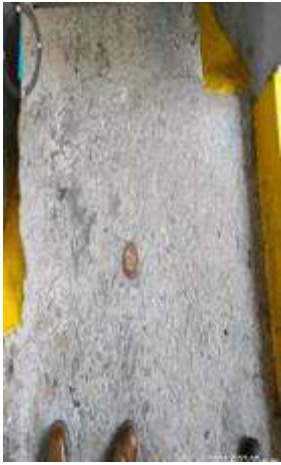
| <b>Fotografía 5 Puntos de monitoreo topográfico</b> | <b>Fotografía 6 Puntos de monitoreo topográfico</b> |

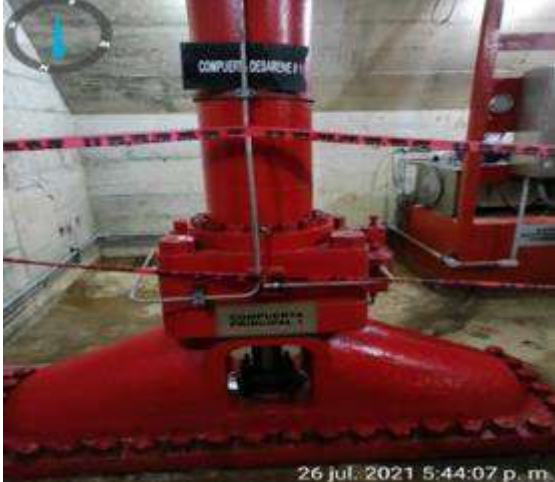
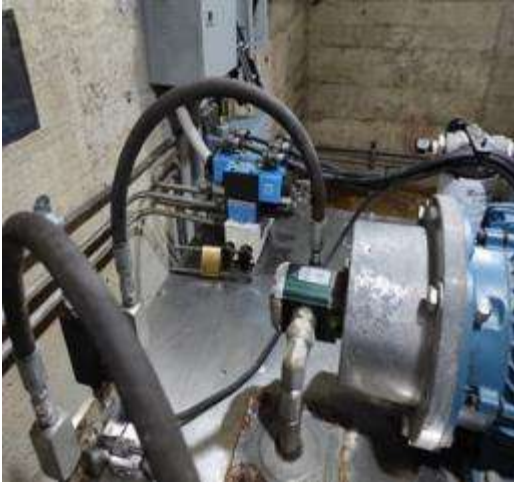
Se verificó la implementación del sistema hidráulico de bloqueo de las compuertas de fondo, el cual corresponde a un detector de movimiento ubicado directamente en las compuertas de fondo, el cual transmite la información al sistema de control localizado en la casa de máquinas. De igual manera se verificó la instalación de un candado en el sistema bomba hidráulico de las compuertas que garantiza que se ejecute ningún tipo de acción o descarga de fondo.

| <b>Fotografía 7 Compuertas de fondo</b> | <b>Fotografía 8 Bloque de sistema de bomba hidráulico</b> |

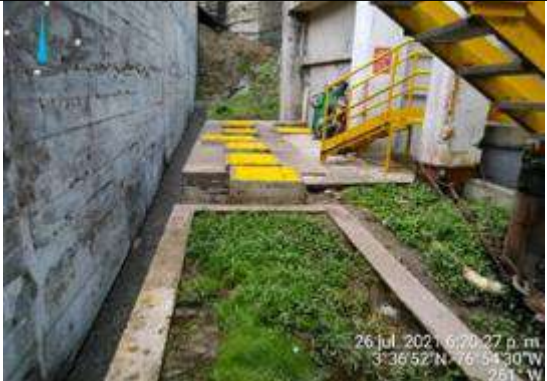
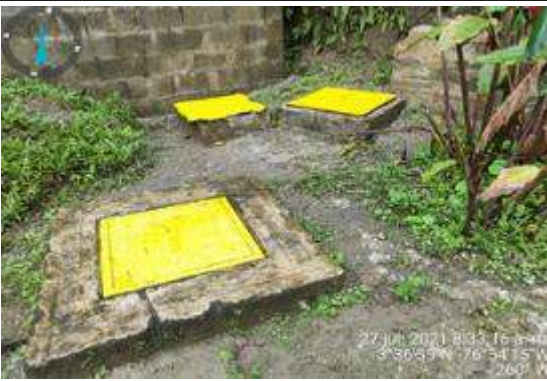
En cuanto al manejo de aguas residuales domésticas, se verificaron las PTARD localizadas en: casa de máquinas, área de talleres en el embalse, Sawerman y en la zona de ingreso al proyecto o garita, identificándose que están conformadas por pozo séptico, filtro anaeróbico y filtro fitopatológico.

| <b>Fotografía 11 PTARD zona de talleres.</b> | <b>Fotografía 12 PTARD Sawerman.</b> |

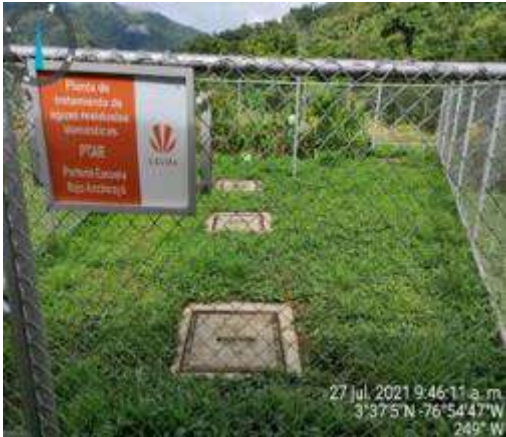
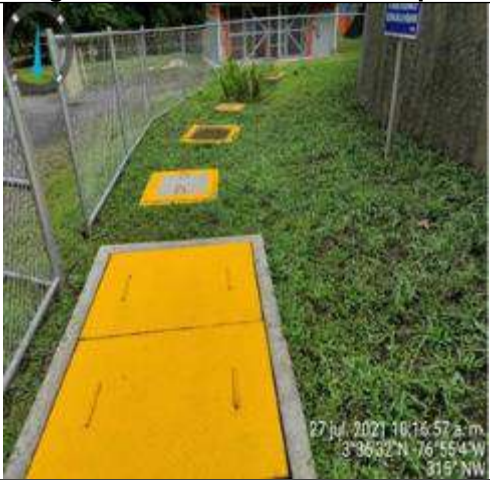
| <b>Fotografía 13 PTARD Garita de ingreso.</b> | <b>Fotografía 14 PTARD casa de máquinas.</b> |

Durante la visita, se percibieron olores ofensivos en la PTARD de casa de máquinas, de igual forma se evidenció que la trampa de grasas ubicada en el casino de casa de máquinas se encuentra sin mantenimiento.

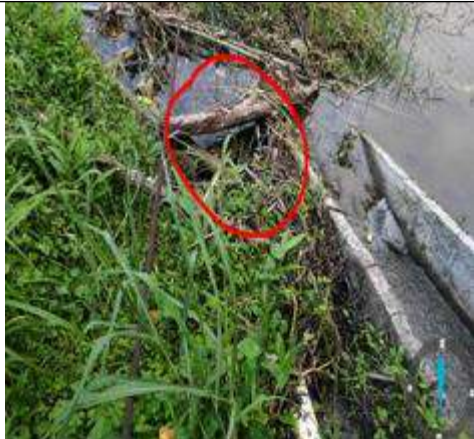
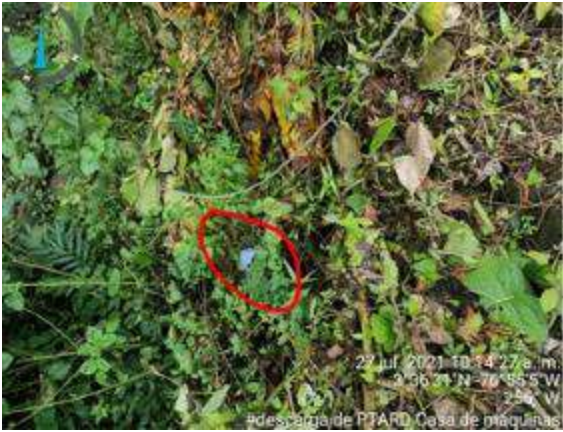
Las descargas se hacen al Río Anchicayá de las PTARD de casa de máquinas, área de taller del embalse y Sawerman, mientras que la descarga de la PTARD de la garita de ingreso a la Central se realiza a un afluente del Río Anchicayá (el cual no fue posible verificar por condiciones de accesibilidad al sitio).

| <b>Fotografía 15 Punto de descarga PTARD zona de talleres.</b> | <b>Fotografía 16 Punto de descarga PTARD casa de máquinas.</b> |

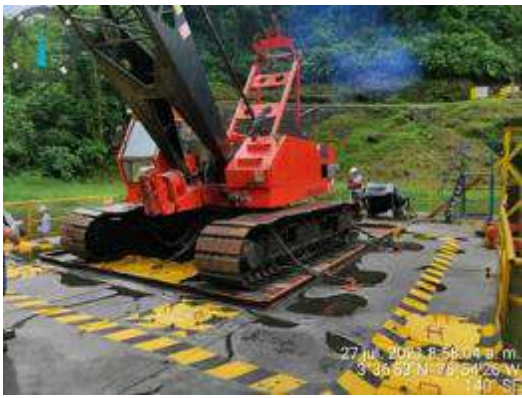
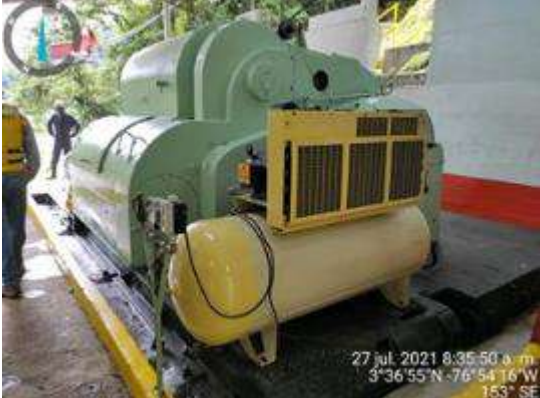
| <b>Fotografía 20 Plataformas donde se localizan equipos de dragado.</b> | <b>Fotografía 21 Plataformas donde se localizan equipos de dragado.</b> |

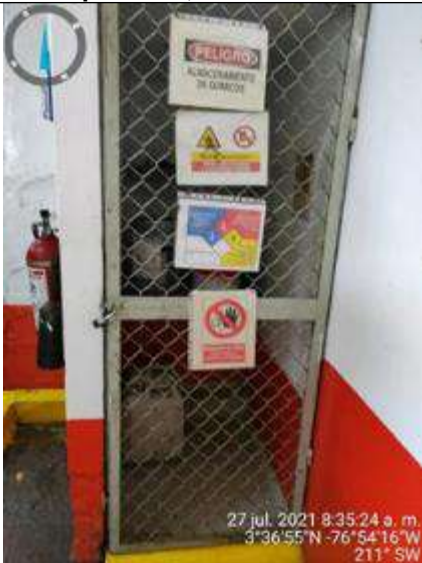
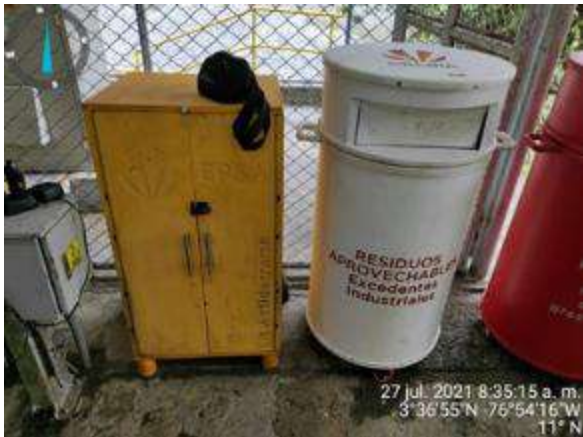
Con relación al manejo y almacenamiento de residuos líquidos, asociados a hidrocarburos, el proyecto cuenta con espacios cerrados acondicionados con diques perimetrales que permiten contener el 110% del contenido en caso de derrame, de igual manera cuenta con lámparas e interruptores anti chispas, kit antiderrame para caso una contingencia, etiquetas para los insumos y señalización. La maquinaria destinada para el manejo de sedimentos en el embalse se localiza sobre plataformas, para prevenir cualquier tipo de contacto de los residuos líquidos con el recurso hídrico. Hay otras dos dragas que no se localizan sobre plataformas, sino que se encuentran sobre barras de sedimentos y agua. En general, el abastecimiento de combustible y demás derivados de hidrocarburos es realizado con bidones con embudos.

| <b>Fotografía 22 Almacenamiento de grasas, pinturas, aceites etc.</b> | <b>Fotografía 23 Kit antiderrames.</b> |

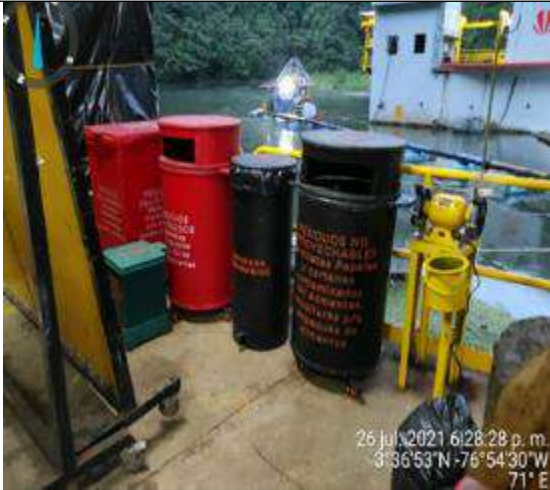
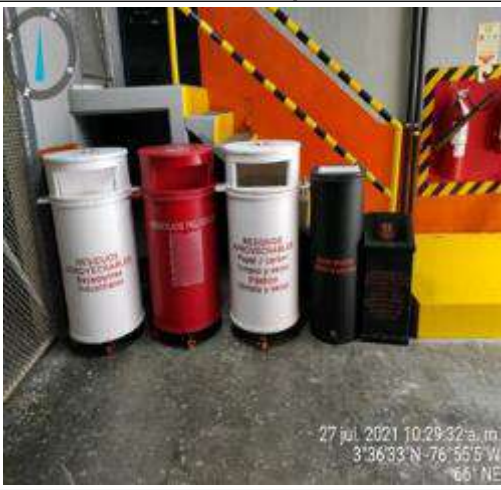
En el transcurso de la visita de seguimiento se identificaron varios puntos ecológicos ubicados en sitios estratégicos, como casa de máquinas, área de taller del embalse; dichos puntos consisten en recipientes que manejan un código de colores que permiten la clasificación en la fuente de residuos (ordinarios, residuales reciclables y peligrosos). En el almacenamiento temporal los residuos ordinarios reciclables, permanecen una semana y los peligrosos e industriales 1 mes para posterior recolección.

| <b>Fotografía 24 Punto ecológico en zona de taller</b> | <b>Fotografía 25 Punto ecológico en área de casa de máquinas</b> |

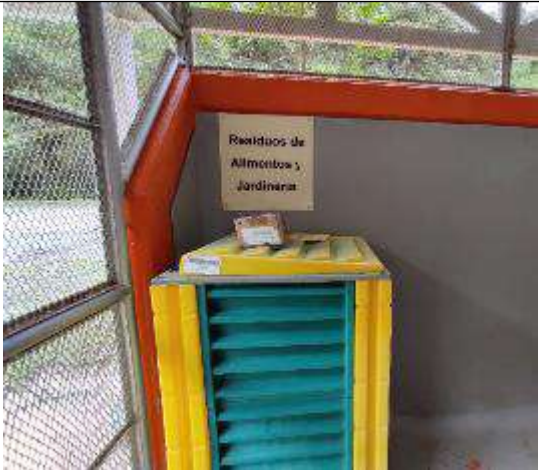
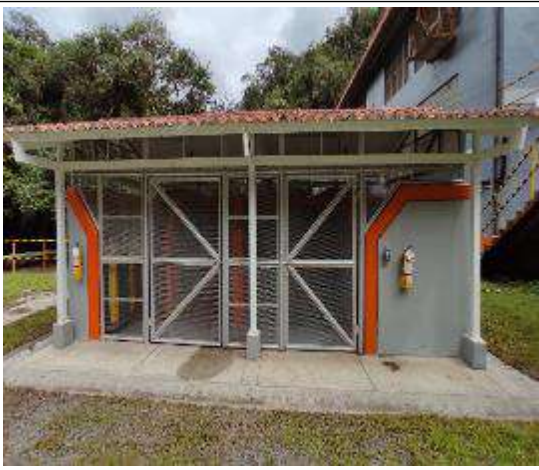
El almacenamiento temporal de residuos se realiza en una locación destinada para este fin, el cual cuenta con techado, piso en concreto, diques de contención, única entrada, señalización, aireación e iluminación adecuada. De igual manera, se verificó el punto de compostaje para el manejo de residuos orgánicos, el cual, según lo manifestado por el personal técnico del proyecto, no recibe cantidades considerables de residuos debido a que todo el material orgánico sobrante es dirigido hacia Yatacue (campamento de la Sociedad, para posterior gestión).

| <b>Fotografía 26 Tanque de compostaje</b> | <b>Fotografía 27 Almacenamiento temporal de residuos</b> |

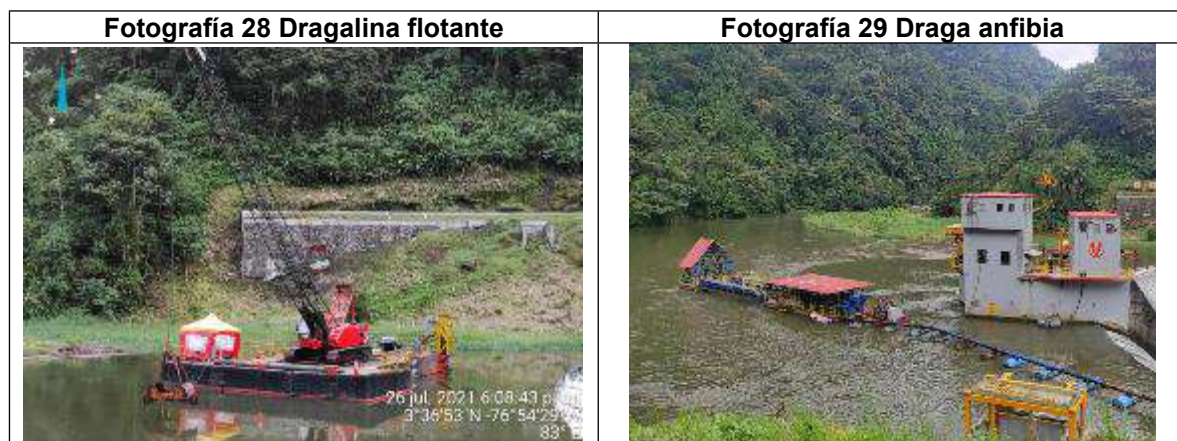
El nuevo sistema de dragado consiste en que el equipo de remoción de rocas compuesto por una pala tipo cucharón se encarga de entregar el sedimento a la bomba de dragado la cual por medio de una manguera de descarga se conecta al túnel de desviación sedimentos que deposita el material hasta aguas abajo del embalse.

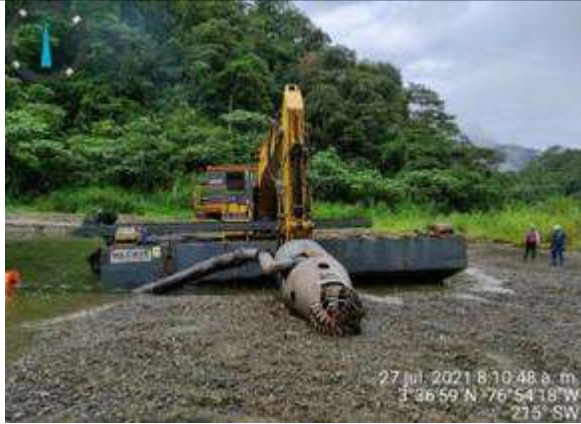
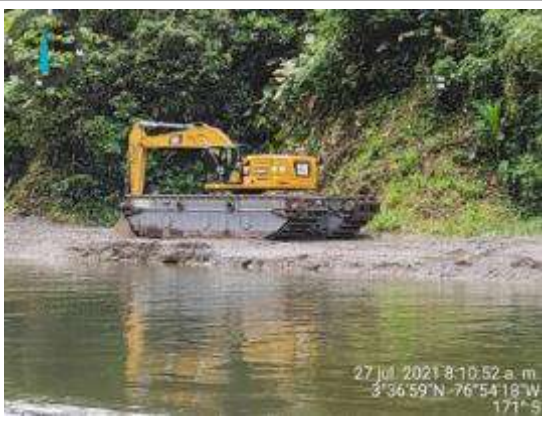
| <b>Fotografía 30 Sistema hidráulico flotante-<br/>Bomba de dragado</b> | <b>Fotografía 31 Sistema hidráulico flotante-<br/>tipo cucharón</b> |

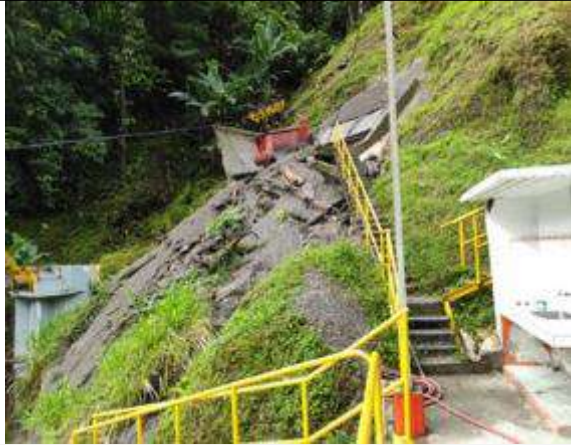
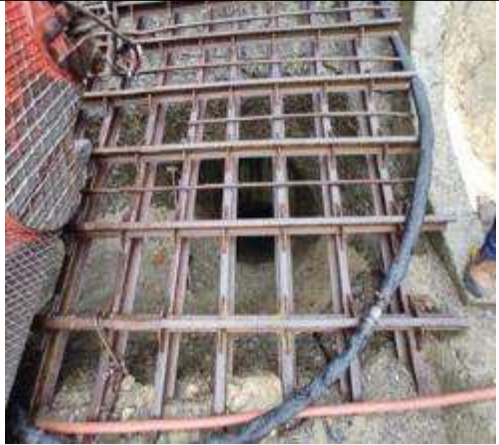
Durante la visita, se identificó que los sedimentos retirados por la pala son depositados en un túnel de tránsito de sedimentos, el cual los conduce aguas abajo de la presa. El material sólido y de sedimentos se conduce a través de un túnel de 300 metros de longitud y un diámetro de 1,5 metros.

| <b>Fotografía 32 Sawerman</b> | <b>Fotografía 33 Túnel de descarga de<br/>sedimentos</b> |

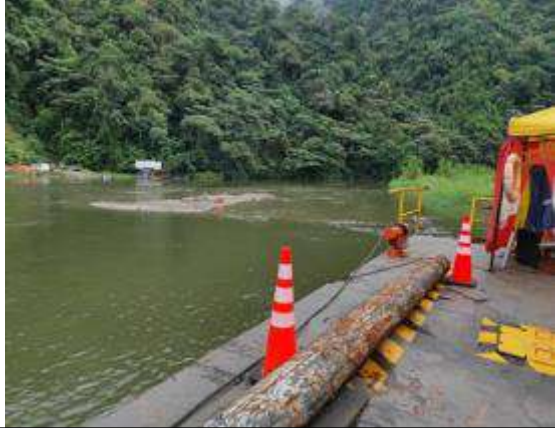
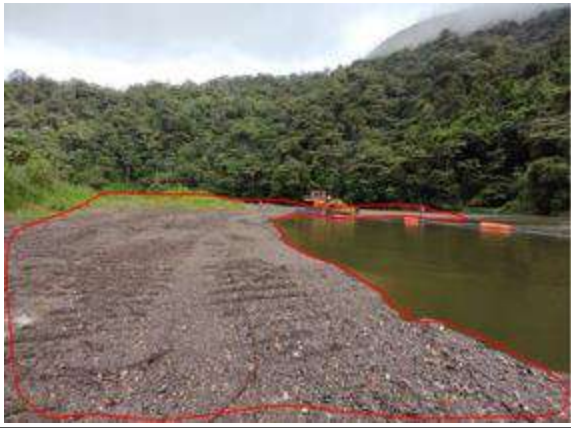
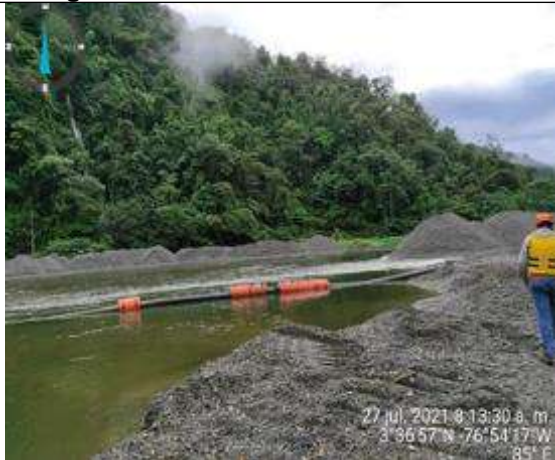
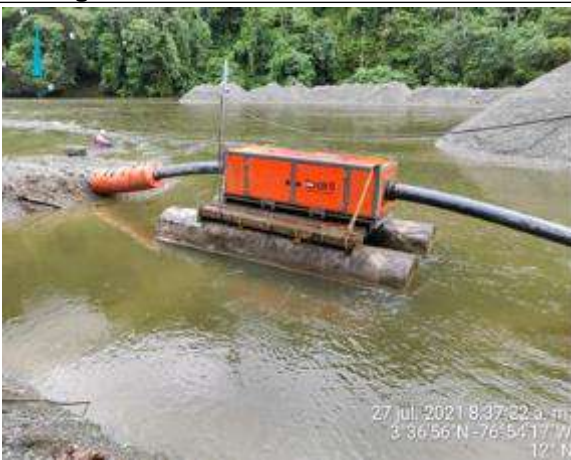
| <b>Fotografía 38 Barras o islas de sedimentos</b> <p><b>Fuente:</b> Equipo de seguimiento Ambiental ANLA, fecha de toma de la fotografía 27/07/2021</p> | <b>Fotografía 39 Barras o islas de sedimentos</b> <p><b>Fuente:</b> Equipo de seguimiento Ambiental ANLA, fecha de toma de la fotografía 27/07/2021</p> |
| <b>Fotografía 40 Barras o islas de sedimentos</b> <p><b>Fuente:</b> Equipo de seguimiento Ambiental ANLA, fecha de toma de la fotografía 27/07/2021</p> | <b>Fotografía 41 Barras o islas de sedimentos</b> <p><b>Fuente:</b> Equipo de seguimiento Ambiental ANLA, fecha de toma de la fotografía 27/07/2021</p> |

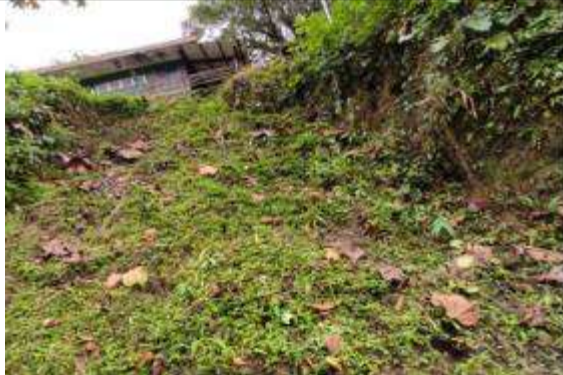
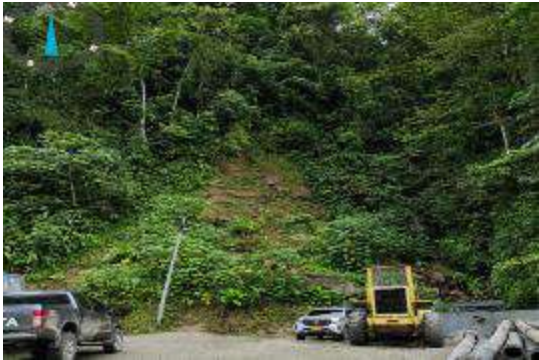
En cuanto al manejo de puntos inestables o focos erosivos, se hizo recorrido por las vías de acceso y área de embalse, identificándose un foco erosivo en un corte de talud de la vía de acceso, correspondiente a caída de bloques de roca y detritos, localizado en las coordenadas -Origen único-: Este: 4565487,73 Norte: 1958457,79. Con relación a los focos erosivos reportados por la Sociedad, denominados BA-07 y BA-03, es importante manifestar que en cuanto el foco BA-07, se está a la espera de aprobación de los diseños para la recuperación del foco por parte de PNN, de igual manera, se pudo apreciar que en el área del foco BA-03 se ha dado una rápida regeneración natural debido a las condiciones climáticas favorables de la zona. Es de aclarar que, si bien la Sociedad los identifica y realiza un diagnóstico para el control y estabilización de dichos puntos, su ejecución depende del pronunciamiento de fondo por parte de Parques Nacionales Naturales de

| <b>Fotografía 42 Estado actual del foco erosivo BA-07</b> | <b>Fotografía 43 Estado actual del foco erosivo BA-03</b> |

Colombia, considerando implica la ejecución de obras de anclaje, manejo de aguas de escorrentía, entre otras, para su estabilización.

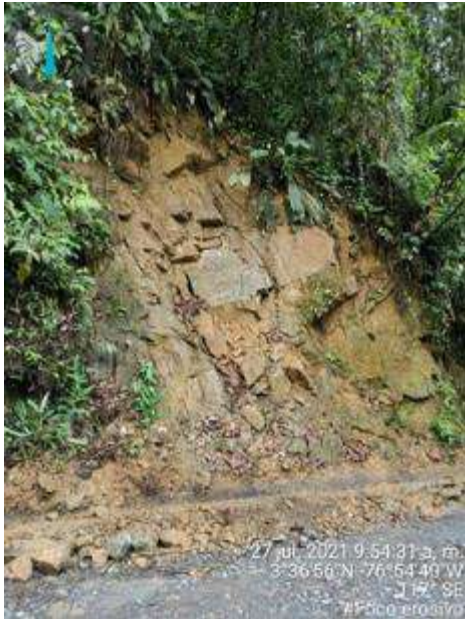
| <b>Fotografía 44 Foco Erosivo identificado por el ESA ANLA</b> |

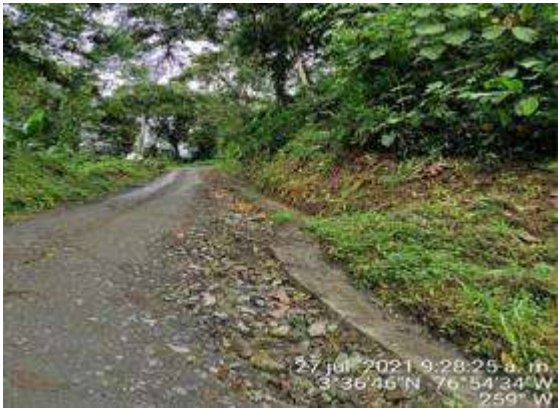
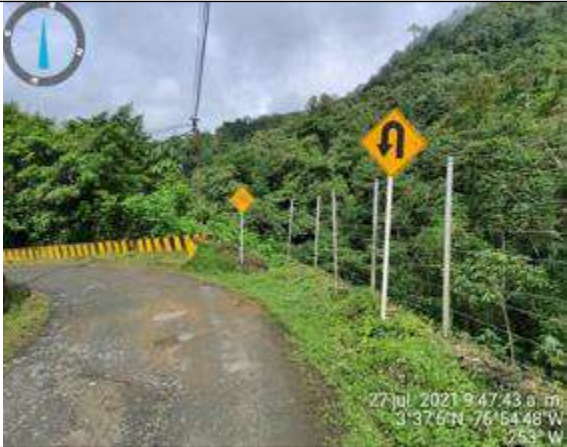
movimientos en masa asociados a desprendimientos de roca o deslizamientos, encontrándose en adecuadas condiciones, así como los canales perimetrales.

| <b>Fotografía 45 Estado actual de las vías de acceso</b> | <b>Fotografía 46 Estado actual de las vías de acceso</b> |

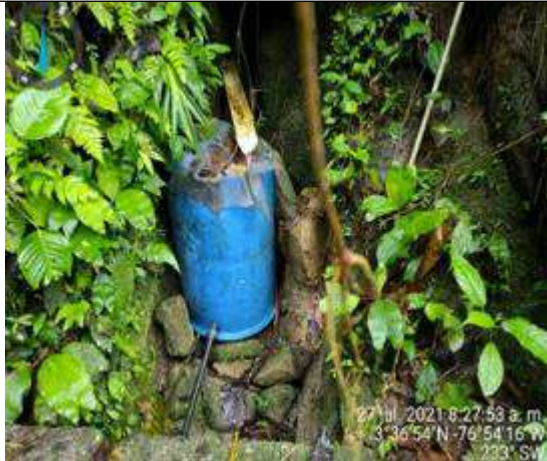
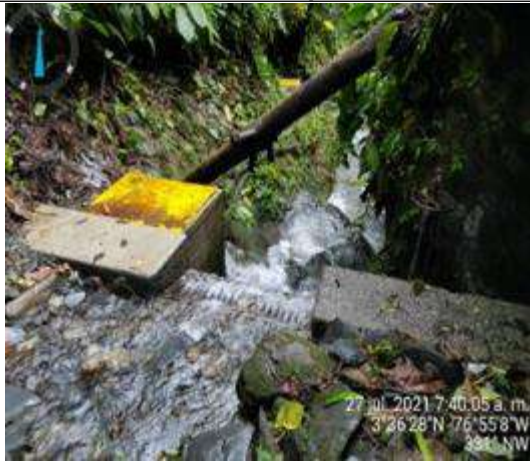
| <b>Fotografía 47 captación de aguas zona del Sawerman</b> | <b>Fotografía 48 captación de aguas zona de casa de maquinas</b> |

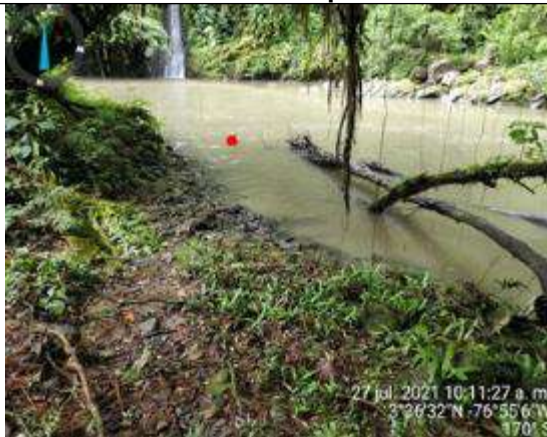
De igual manera se verificó punto de monitoreo físico químico ubicado en la caudal reducido del río Anchicayá antes de las descargar de aguas de generación de energía, así como el túnel de descarga de sedimentos aguas abajo del Sawerman

| <b>Fotografía 49 Punto de monitoreo de variables fisicoquímicas</b> | <b>Fotografía 50 Estado del río Anchicayá aguas abajo de la presa</b> |

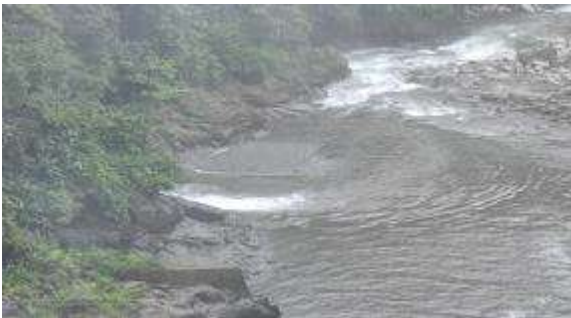
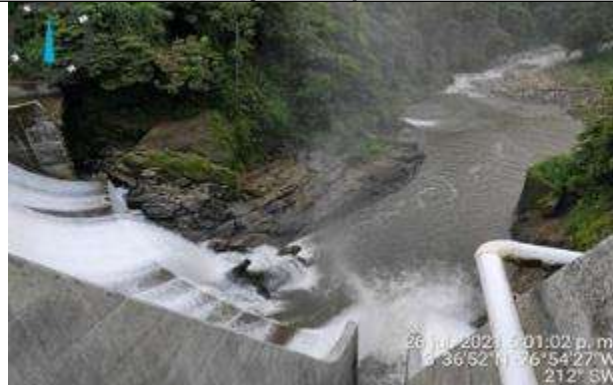
**Fotografía 51 Estado del río Anchicayá aguas abajo de la presa**

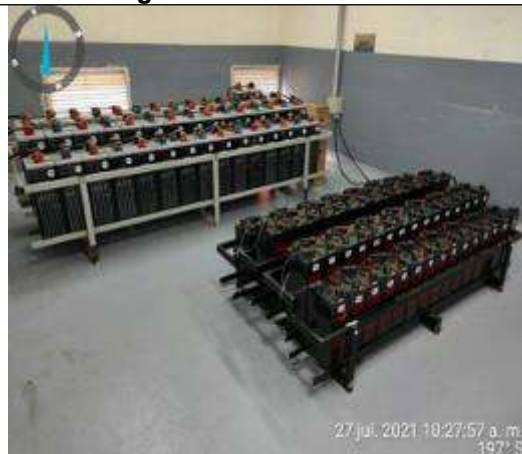
Así mismo se realizó recorrido por casa de máquinas, donde se identificaron los 4 generadores, de los cuales los generadores 1 y 2 cuentan con sistema de refrigeración por aire a diferencia de los generadores 3 y 4 que son refrigerados por agua. El sistema está compuesto por piso turbinas y piso a generadores; en la sala de control se encuentran todos los controles para subir y bajar cargas, así como todo lo relacionado con la presa, incluido el control de las compuertas de fondo (de lo que se hizo referencia con antelación). De igual forma se identificó banco de baterías y planta eléctrica.

**Fotografía 52 Banco de baterías**

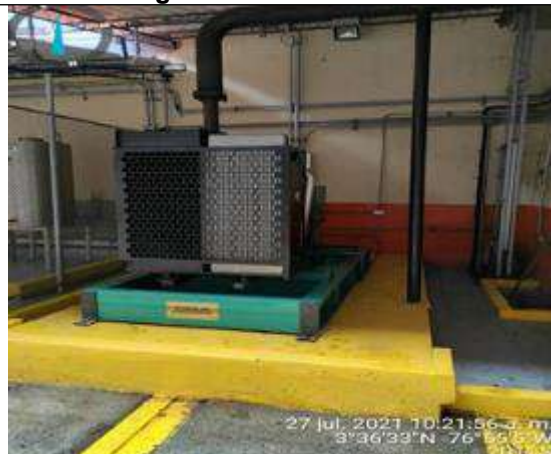
**Fotografía 53 Planta eléctrica**

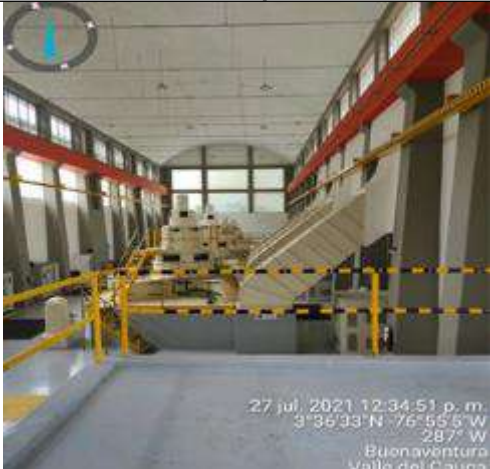
| <b>Fotografía 54 Panorámica casa de máquinas</b> | <b>Fotografía 55 Sala de control</b> |

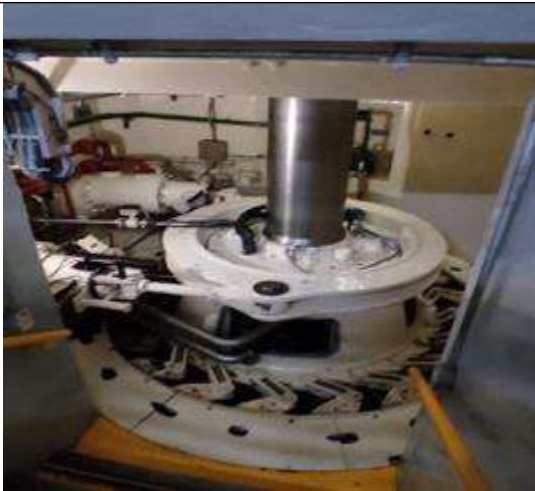
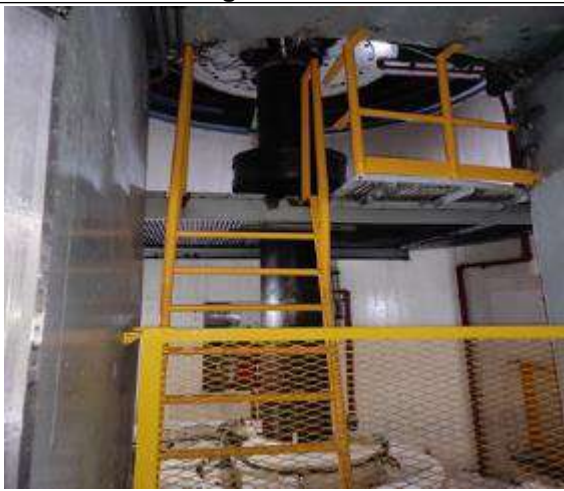
| <b>Fotografía 56 Turbina en funcionamiento</b> | <b>Fotografía 57 Piso de turbinas y piso generador</b> |

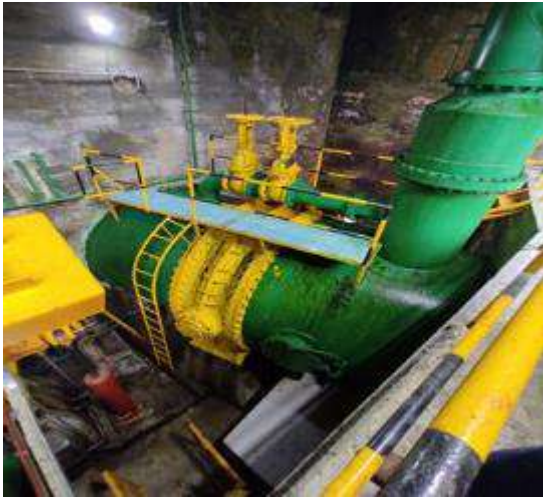
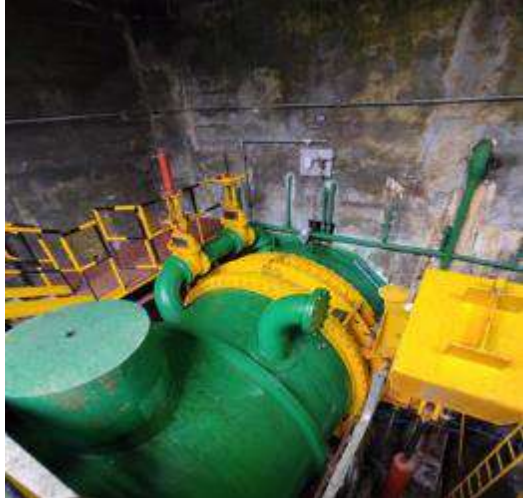
Las cámaras de válvulas son alimentadas con la tubería que capta el agua en la bocatoma de la presa, dicha tubería está constituida por tres líneas: una línea para las dos primeras unidades de generación y las dos líneas adicionales para las unidades 3 y 4, es decir, las líneas o tuberías alimentan las unidades de generación de energía. En lo que respecta al mantenimiento los equipos de generación, la Sociedad informó que se ejecutan desarmes parciales o mantenimientos preventivos manuales anualmente y mantenimientos

| <b>Fotografía 58 Válvulas de entrada de agua hacia unidad de generación</b> | <b>Fotografía 59 Válvulas de entrada de agua hacia unidad de generación</b> |

correctivos cada vez que se requieran; los desarmes totales de equipos y maquinaria se realizan cada 20 años.

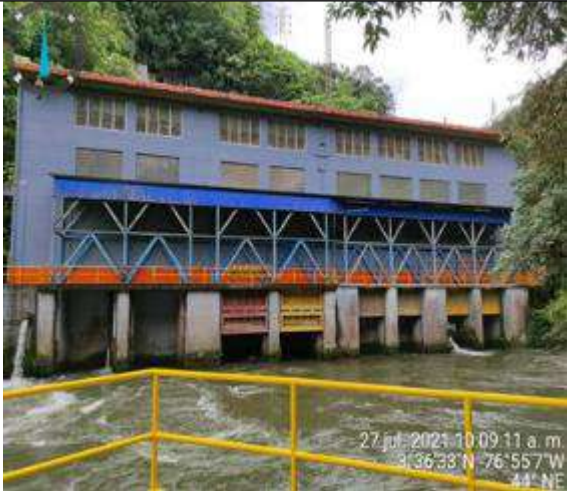
| <b>Fotografía 60 Área de descarga de aguas de generación al cauce reducido</b> |

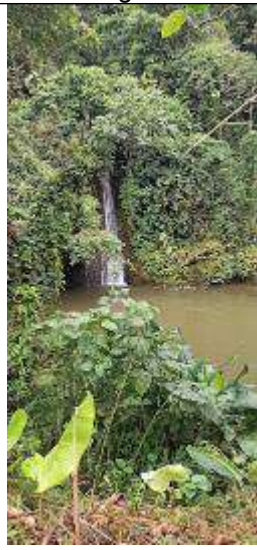
- Se identificó el punto de monitoreo de hidrobiológicos y fisicoquímicos, cercano al punto de vertimiento de la zona de casa de máquinas, donde se evidencia que el caudal del río Anchicayá está bajo y la aguas están claras y con un mínimo de sedimentos.

| <b>Fotografía 62</b> Señalización de paso de fauna silvestre y límite de velocidad 30 KM/h | <b>Fotografía 63</b> Valla de señalización de área protegida y fauna silvestre | <b>Fotografía 64</b> Punto de monitoreo de hidrobiológicos. |

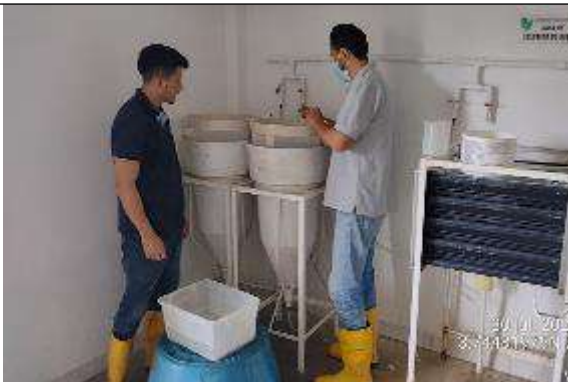
| <b>Fotografía 75</b> Centro de investigación y producción acuícola Henry Von Prael de la Universidad del Pacifico | <b>Fotografía 76</b> Estanques de crecimiento de alevinos |

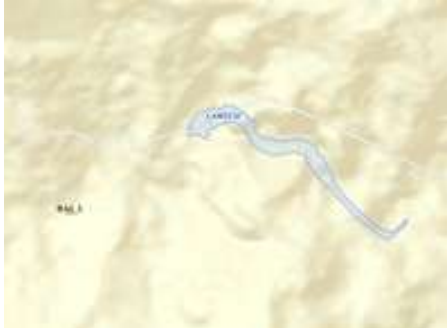
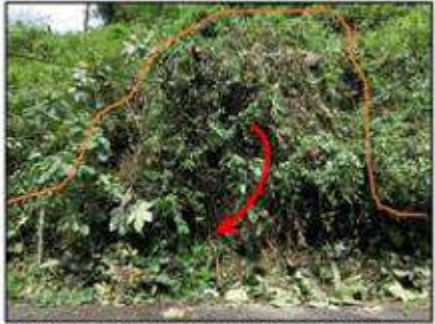
| Impacto atendido | Medidas de Manejo | Tipo de medida | | | | Efectividad de la Medida |
|---|---|---|---|---|---|---|
| | <div> <div> <p>Coordenadas:<br/>4564842,6133 E; 1957760,61 N</p> </div> <div> <p>Criticidad: Media</p> <p>Fotografía 1. Foco erosivo BA-01. Movimiento en masa rotacional. Fuente: Geoservicios, 2020.</p> </div> </div> <p><b>Descripción del proceso (Celsia SA ESP):</b> En la zona se presenta un movimiento en masa rotacional en estado activo con una antigüedad aproximada menor a 5 años, se presenta en un estilo único y con una distribución retrogresiva, como características identificadas exhibe 6m de ancho y 11m de longitud, el material fallado obstruye el canal perimetral de la vía.</p> <p><b>Inspección diciembre 2020 (Celsia SA ESP):</b> El movimiento se encuentra con presencia de cobertura vegetal relativamente alta, compuesta principalmente por material herbáceo y rastrojo, (...), pero por sus condiciones litológicas, estructurales y estratigráficas incide hacia una moderada a alta susceptibilidad a la erosión, cuando estas condiciones se combinan con los agentes climáticos pueden generar movimientos y por lo tanto desprendimiento de material.</p> <p><b>Recomendaciones (Celsia SA ESP):</b> Mantenimiento periódico de las cunetas para permitir la libre circulación de las aguas superficiales en época de lluvias, evitando así la colmatación por presencia o arrastre de sedimentos</p> <p><b>Consideraciones ESA ANLA:</b> Si bien el material detrítico actualmente no se encuentra expuesto en superficie, dado que la cobertura vegetal que se ha generado por procesos de sucesión ecológica evita que este se encuentre directamente expuesto a los agentes erosivos; se reitera la necesidad de realizar un adecuado manejo de aguas lluvias, para minimizar la saturación del material y contribuir a su estabilización.</p> | | | | | |

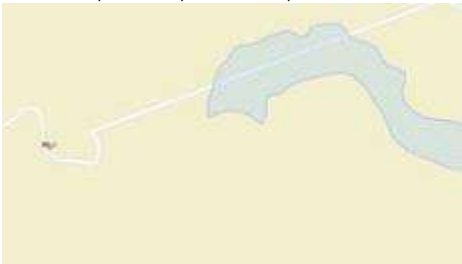
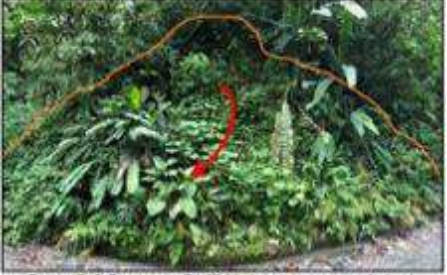
| Impacto atendido | Medidas de Manejo | Tipo de medida | | | | Efectividad de la Medida |
|---|---|---|---|---|---|---|
| | <p>Coordenadas:<br/>4565360,7343 E; 1958278,0877 N</p> <p><b>Criticidad: Media</b></p> <p><b>Descripción del proceso (Celsia SA ESP):</b> En la zona se presenta un movimiento en masa traslacional con un período de antigüedad menos a los 5 años, se encuentra en estado suspendido, con un estilo único y distribución retrogresivo, las características identificadas son de 3m de ancho y 10m de longitud. Se determinó que gran parte del material fallado hace parte de suelos residuales.</p> <p><b>Inspección diciembre 2020 (Celsia SA ESP):</b> El comparado con el monitoreo anterior tuvo un aumento leve en la criticidad atribuido a la identificación de la alta susceptibilidad que presenta el movimiento a la erosión, dada por las condiciones estratigráficas, estructurales y litológicas, más la ausencia de cobertura vegetal; pero en términos generales se puede concluir que tiene un comportamiento estable.</p> <p><b>Recomendaciones (Celsia SA ESP):</b> No se presentan</p> <p><b>Consideraciones ESA ANLA:</b> La Sociedad no indica qué acciones deberá implementar para su monitoreo y atención.</p> <ul style="list-style-type: none"> <li>Foco erosivo BA-03</li> </ul> | | | | | |

| Impacto<br>atendido | Medidas de Manejo | Tipo de medida | | | | Efectividad<br>de la<br>Medida |
|---|---|---|---|---|---|---|
| | <p>vegetal en el sitio, a las condiciones litológicas, estructurales y a la humedad que se presentaba en el suelo, incide en el incremento en la susceptibilidad a la erosión.</p> <p><b>Recomendaciones (Celsia SA ESP):</b> Continuo monitoreo para evidenciar la evolución del foco erosivo respecto a su estabilidad.</p> <p><b>Consideraciones ESA ANLA:</b> La Sociedad no indica qué acciones deberá implementar para su monitoreo.</p> | | | | | |

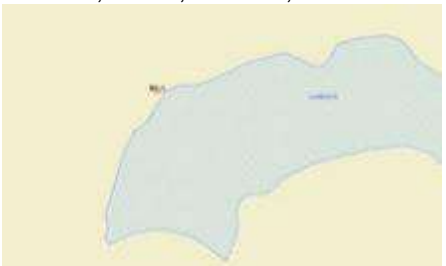
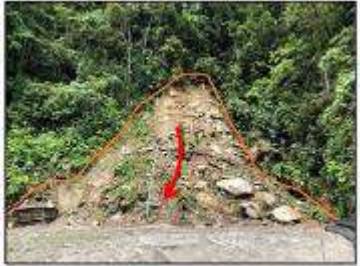
| Impacto atendido | Medidas de Manejo | Tipo de medida | | | | Efectividad de la Medida |
|---|---|---|---|---|---|---|
| | <p>Coordenadas:<br/>4565874,7564 E; 1958552,2036 N</p> <p><b>Criticidad: Media</b></p> <p><b>Descripción del proceso (Celsia SA ESP):</b> En la zona se presenta un movimiento en masa rotacional, en estado activo, de estilo único y con una distribución creciente, al momento de la inspección el foco erosivo presentaba unas características de 20m de ancho y 25m de longitud, donde se evidencia el fuerte fracturamiento de las rocas, y la intensa meteorización que genera un Grus en las rocas cristalinas.</p> <p><b>Inspección diciembre 2020 (Celsia SA ESP):</b> Criticidad calculada en 73.17%, el cual corresponde a un nivel de criticidad medio, esto dado por la poca o nula cobertura</p> | | | | | |

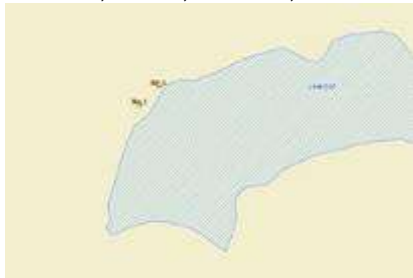
| Impacto<br>atendido | Medidas de Manejo | Tipo de medida | | | | Efectividad<br>de la<br>Medida |
|---|---|---|---|---|---|---|
| | <p>Coordenadas:<br/>4565850,6119 E; 1958528,2751N</p> | <p>Criticidad: Media</p> <p>Fotografía 4. Foco erosivo BA-04. Movimiento en masa por desprendimiento de rocas.<br/>Fuente: Geoservicios, 2020.</p> | | | | |
| | <p><b>Descripción del proceso (Celsia SA ESP):</b> En la zona se presenta un movimiento en masa por caída de rocas, se presenta en estado activo, de estilo único y con una distribución creciente, las características evidenciadas son de 15m de ancho y 8m de longitud. Este proceso erosivo, se identifica por presentar erosión diferencial, donde las zonas más meteorizadas y debilitadas por la generación de Grus, se van derrumbando poco a poco.</p> | | | | | |
| | <p><b>Inspección diciembre 2020 (Celsia SA ESP):</b> el proceso presentó una criticidad calculada en 66,04% el cual corresponde a un nivel medio, esto sustentado en la baja o nula cobertura vegetal evidenciada, a la presencia de humedad en el proceso, y a la susceptibilidad a la erosión por condiciones litológicas y estructurales; comparado con los históricos reportados, se puede concluir que tiene un comportamiento estable sin mostrar gran variación en su morfología.</p> | | | | | |

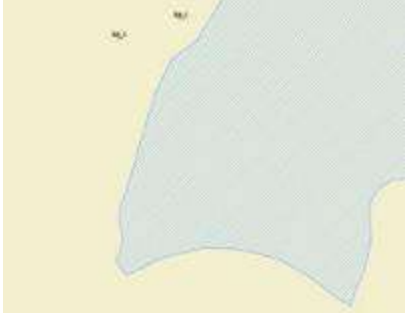
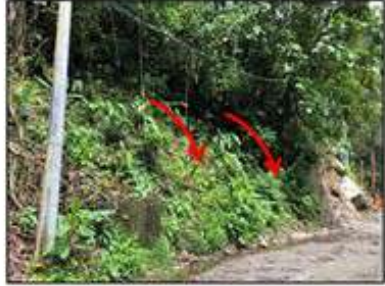
| Impacto atendido | Medidas de Manejo | Tipo de medida | | | | Efectividad de la Medida |
|---|---|---|---|---|---|---|
| | <p><b>Descripción del proceso (Celsia SA ESP):</b> Se presenta un movimiento en masa de tipo caída de rocas, en estado suspendido, de un estilo único y con una distribución retrogresiva, el movimiento exhibe unas características de un ancho de 9m y una longitud de 12m. Las constantes precipitaciones y alta pendiente han facilitado el colapso en el foco erosivo.</p> <p><b>Inspección diciembre 2020 (Celsia SA ESP):</b> Se calculó una criticidad del 59,59%, el cual corresponde a un nivel medio de criticidad, este valor está asociado a las condiciones litológicas, estratigráficas y estructurales que condicionan la alta susceptibilidad a la erosión, pero en términos generales se puede concluir que tiene un comportamiento estable sin mostrar gran variación en su morfología.</p> <p><b>Recomendaciones (Celsia SA ESP):</b> Continuo monitoreo para evidenciar el comportamiento de este foco erosivo respecto a su estabilidad.</p> <p><b>Consideraciones ESA ANLA:</b> La Sociedad no indica qué acciones deberá implementar para su monitoreo.</p> <ul style="list-style-type: none"> <li>Foco erosivo BA-06</li> </ul> | | | | | |

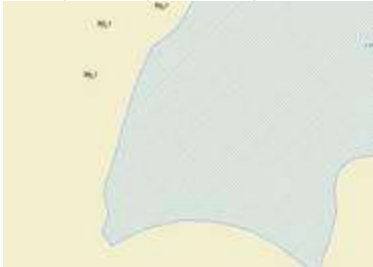
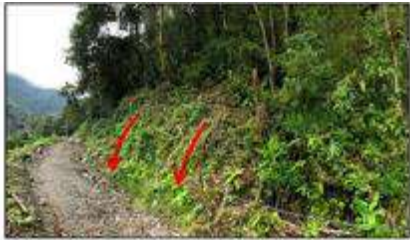
| Impacto atendido | Medidas de Manejo | Tipo de medida | | | | Efectividad de la Medida |
|---|---|---|---|---|---|---|
| | <p>Coordenadas:<br/>4565800,3153 E; 1958479,4257 N</p> <p>Criticidad: Media</p> <p><b>Descripción del proceso (Celsia SA ESP):</b> Se presenta movimiento en masa de tipo caída de rocas, en estado suspendido, estilo único y distribución retrogresivo, con ancho de 25m y longitud de 12m. Los suelos residuales presentes y la mala calidad del sustrato rocoso subyacente, ha facilitado que los agentes erosivos como la alta precipitación incidan en la inestabilidad del sector. Se evidencia obstrucción del canal perimetral de la vía.</p> | | | | | |

| Impacto<br>atendido | Medidas de Manejo | Tipo de<br>medida | | | | Efectividad<br>de la<br>Medida |
|---|---|---|---|---|---|---|
| | <p><b>Inspección diciembre 2020 (Celsia SA ESP):</b> Se calculó su criticidad en 58,43% que corresponde a un nivel de criticidad medio, se observa recuperación vegetal sobre el proceso. Se evidenció también un cuerpo de agua (quebrada) en el costado lateral derecho del proceso, lo cual puede generar grandes infiltraciones de agua y posteriormente causar una inestabilidad.</p> <p><b>Recomendaciones (Celsia SA ESP):</b> No se presentan.</p> <p><b>Consideraciones ESA ANLA:</b> En primer lugar, es de aclarar que el cuerpo hídrico del que hace referencia la Sociedad no puede ser intervenido y por tanto se debe respetar su ronda de protección, de conformidad con lo establecido en la Sección 3A del Decreto 1076 de 2015. Por otra parte, se hace necesario que la Sociedad indique los mecanismos de monitoreo y/o atención en este punto.</p> | | | | | |
