**ACTA No. 438**

**PROYECTO DENOMINADO “CENTRAL HIDROELÉCTRICA BAJO ANCHICAYÁ”**

**EXPEDIENTE LAM2230**

**TITULAR DEL INSTRUMENTO DE MANEJO Y CONTROL AMBIENTAL: CELSIA COLOMBIA S.A. E.S.P.**

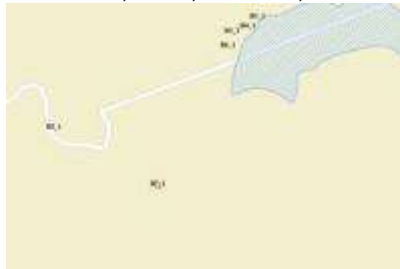
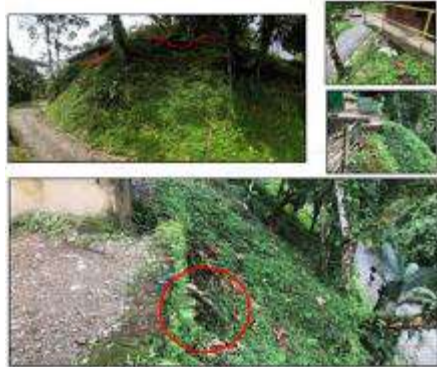
| Impacto<br>atendido | Medidas de Manejo | Tipo de<br>medida | | | | Efectividad<br>de la<br>Medida |
|---|---|---|---|---|---|---|
| | <div><div><p>Coordenadas:<br/>4565622,495 E; 1958134,6926 N</p></div><div><p>Criticidad: Media</p><p><small>Fotografía 1. Foco erosivo BA-07. Movimiento en masa rotacional. Fuente: Generación, 2020</small></p></div></div> | | | | | |
| | <p><b>Descripción del proceso (Celsia SA ESP):</b> Movimiento en masa de tipo rotacional, en estado suspendido, estilo sucesivo y distribución retrogresiva, con un ancho de 8m y una longitud de 25m. Se observa socavación en las bases de las estructuras, también se evidencia el mal manejo de aguas residuales y superficiales por la presencia de una tubería en mal estado, la cual desemboca y aporta las aguas en la parte alta del talud, generando unas condiciones de inestabilidad importante en el proceso.</p> | | | | | |

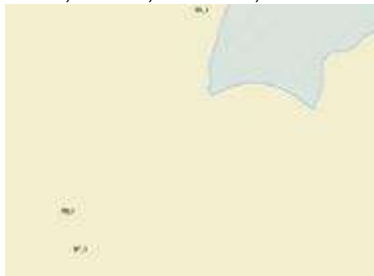
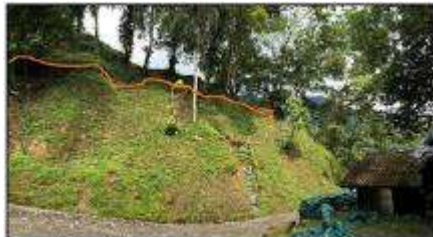
| Impacto<br>atendido | Medidas de Manejo | Tipo de medida | | | | Efectividad<br>de la<br>Medida |
|---|---|---|---|---|---|---|
| | <p>Coordenadas:<br/>4565604,7195 E; 1958190,8589 N</p> | <p>Criticidad: Media</p> | | | | |
| | <p><b>Descripción del proceso (Celsia SA ESP):</b> Se presenta movimiento en masa de tipo rotacional, en estado suspendido, estilo único y distribución retrogresiva, presenta como características un ancho de 5m y longitud de 20m. Se observa el desarrollo de pastizales y obstrucción parcial del canal perimetral de la vía.</p> | | | | | |

| Impacto<br>atendido | Medidas de Manejo | Tipo de medida | | | | Efectividad<br>de la<br>Medida |
|---|---|---|---|---|---|---|
| | <p>Ahora bien, el inadecuado manejo de las aguas residuales provenientes de la Base Militar es un hallazgo que debe ser subsanado de forma imperiosa, tanto para evitar posibles fugas de aguas residuales, como también para prevenir la saturación del foco erosivo.</p> | | | | | |

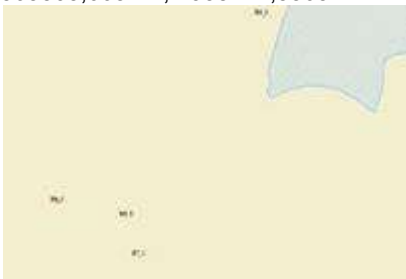
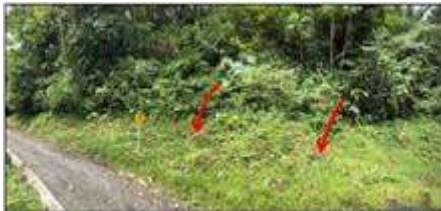
| Impacto<br>atendido | Medidas de Manejo | Tipo de medida | | | | Efectividad<br>de la<br>Medida |
|---|---|---|---|---|---|---|
| | <p>Coordenadas:<br/>4565505,6631 E; 1958212,3363 N</p> | <p>Criticidad: Media</p> | | | | |

| Impacto<br>atendido | Medidas de Manejo | Tipo de<br>medida | | | | Efectividad<br>de la<br>Medida |
|---|---|---|---|---|---|---|
| | <p><b>Descripción del proceso (Celsia SA ESP):</b> Se presenta movimiento en masa de tipo caída de rocas, presenta unas características de estado inactivo, de estilo único y con una distribución retrogresivo, con ancho de 40m y longitud de 30m. Se denota que el canal perimetral de la vía se encuentra obstruido por el material fallado y material vegetal; la cobertura vegetal es densa conformada por material herbáceo y rastrojo bajo.</p> <p><b>Inspección diciembre 2020 (Celsia SA ESP):</b> El foco presentó una criticidad calculada en 53,41%, que corresponde a un nivel medio de criticidad, se observó el movimiento en un estado inactivo con una recuperación total de cobertura vegetal en el cuerpo del foco, indicando un comportamiento estable y sin mayores variaciones en dicho periodo.</p> <p><b>Recomendaciones (Celsia SA ESP):</b> No se presenta.</p> <p><b>Consideraciones ESA ANLA:</b> La Sociedad no indica qué acciones deberá implementar para su monitoreo.</p> | | | | | |

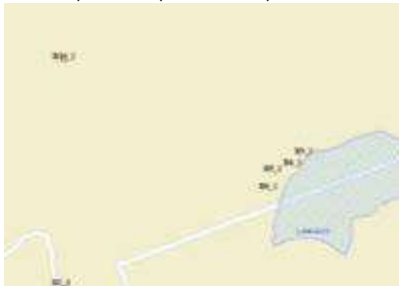
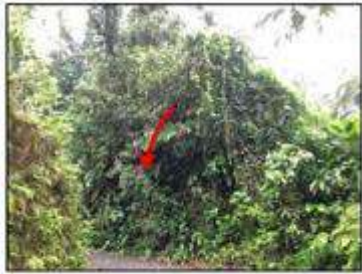
| Impacto<br>atendido | Medidas de Manejo | Tipo de<br>medida | | | | Efectividad<br>de la<br>Medida |
|---|---|---|---|---|---|---|
| | <p>Coordenadas:<br/>4565369,8835 E; 1958753,781 N</p> | | <p>Criticidad: Bajo</p> <p>Fotografía 10. Foco erosivo BA-10. Movimiento en masa de caída de rocas.<br/>Fuente: Geoservicios, 2020.</p> | | | |
| | <p><b>Descripción del proceso (Celsia SA ESP):</b> Se presenta movimiento en masa de tipo caída de rocas, con una antigüedad menor a los cinco (5) años de observado, se presenta en estado inactivo, con estilo único y una distribución retrogresiva, como características principales se definió con un ancho de 7m y una longitud de 10m. Se evidencia la obstrucción del canal perimetral de la vía.</p> <p><b>Inspección diciembre 2020 (Celsia SA ESP):</b> el foco presentó una criticidad del 49.30%, la cual corresponde a un nivel de criticidad bajo, este nivel se atribuye a la alta cobertura vegetal encontrada en el talud y a la moderada susceptibilidad a la erosión por sus condiciones litológicas y estructurales. Adicionalmente en el momento del monitoreo no se evidenciaron eventos de inestabilidad.</p> <p><b>Recomendaciones (Celsia SA ESP):</b> No se presenta.</p> <p><b>Consideraciones ESA ANLA:</b> La Sociedad no indica qué acciones deberá implementar para su monitoreo.</p> | | | | | |

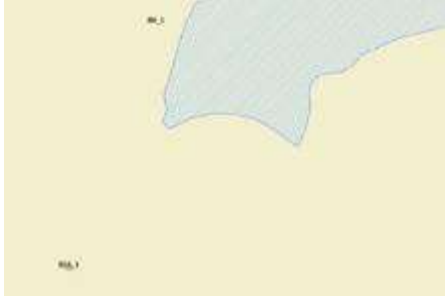
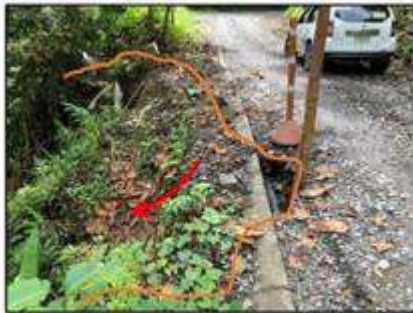
| Impacto atendido | Medidas de Manejo | Tipo de medida | | | | Efectividad de la Medida |
|---|---|---|---|---|---|---|
| | <div></div> <div><p>Fotografía 11. Foco erosivo EA-11. Movimiento en masa rotacional.<br/>Fuente: Geoservicios. 2020.</p></div> | | | | | |
| | <p><b>Descripción del proceso (Celsia SA ESP):</b> Se presenta un movimiento en masa de tipo rotacional, en estado activo, estilo único y distribución retrogresiva, con una antigüedad menor a los cinco (5) años, presenta un ancho de 1.5m y una longitud de 6m. Corresponde a una zona con eventos progresivos de la pérdida de la banca. El canal perimetral de la vía se encuentra obstruido por el material fallado. Los suelos residuales aflorantes son de color ocre, de alta plasticidad y moderadamente húmedos, además de los materiales para la construcción de la vía.</p> <p>Se resalta que, cerca de la superficie se identificó una tubería en PVC de aproximadamente 4" de diámetro; aunque no se detectaron daños en la misma, se resalta que una avería interna podría causar filtraciones que ocasionen el lavado de material en el suelo y el desarrollo de un fenómeno de remoción en masa de mayor magnitud. Hacia el costado izquierdo del deslizamiento se observó un material proveniente de otros deslizamientos de la vía, el cual se encuentra desconfinado y con contenido de humedad.</p> | | | | | |

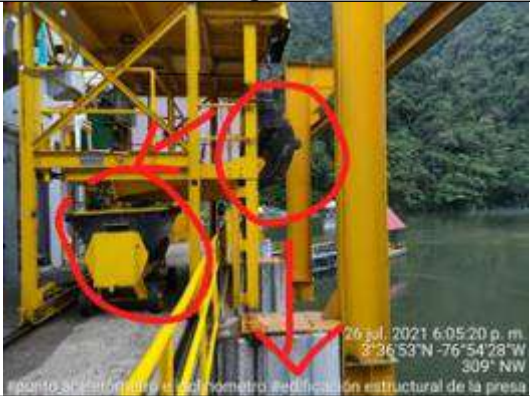
| <b>Fotografía 82 Limpia rejillas actual, tolva y vagoneta</b> | <b>Fotografía 83 Limpia rejillas actual, tolva y vagoneta</b> |

Es de resaltar que no se informa el sistema de medición de sedimentos que se tendrá en el limpia rejillas, para no exceder el volumen autorizado para dragar por año, al momento de operar todos los equipos destinados a la extracción de sedimentos en la CHBA.
