| | <b>ACTA REUNIÓN DE CONTROL Y SEGUIMIENTO AMBIENTAL</b> | Fecha: | 21-04-2022 |

**ACTA No. 597 de 2023**

“Central Hidroeléctrica de Bajo Anchicaya”

**EXPEDIENTE:** LAM2230

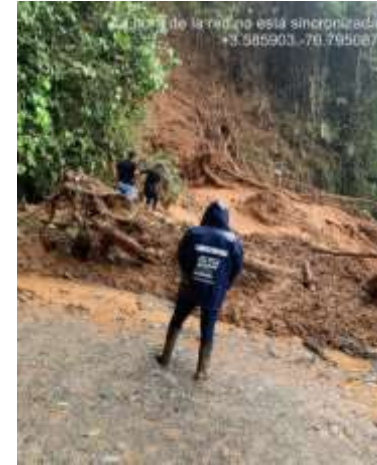
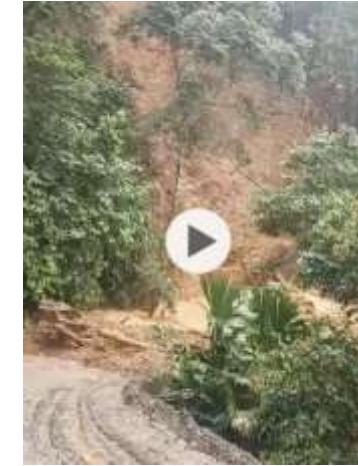
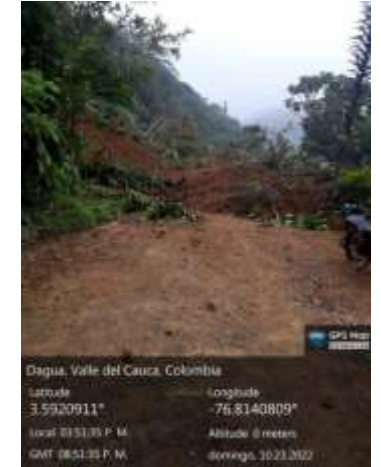
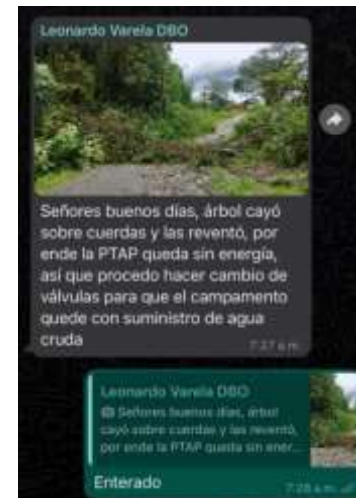
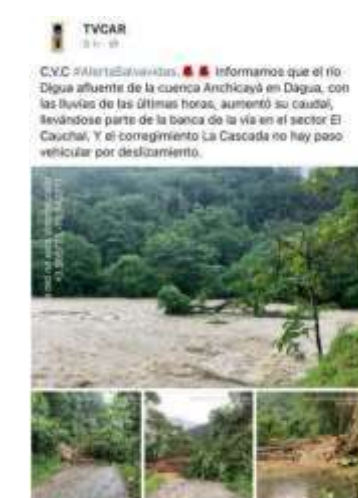
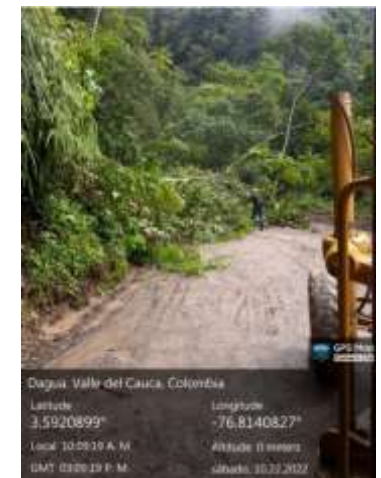
La Sociedad presentó como anexo registro fotográfico, pantallazo de redes sociales y mensajes informando PTAP sin energía por caída de árbol y daño en suministro de agua al campamento.

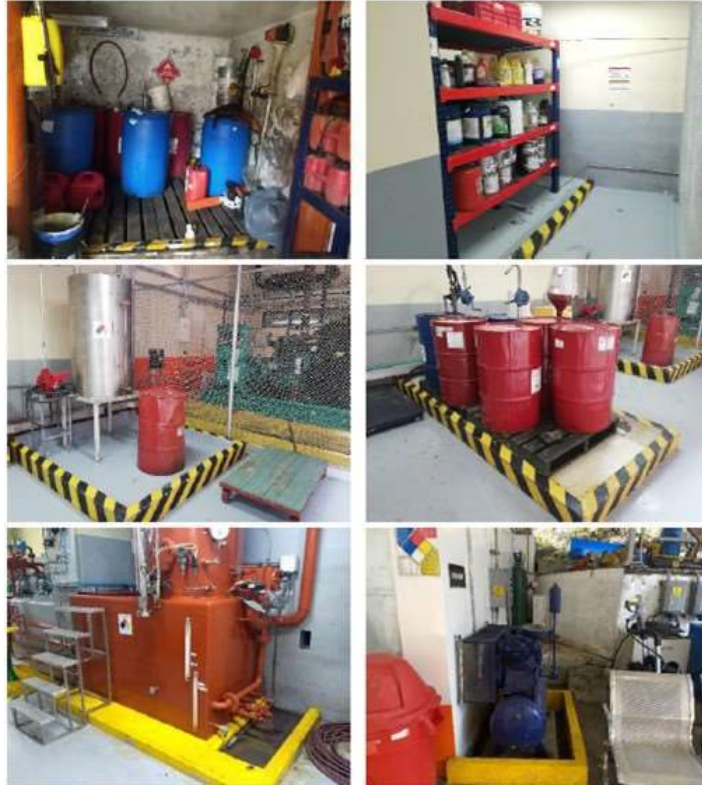
Anexo 1:  
Registro  
fotográfico ICA 6

FOTOGRAFÍA No: 1  
FECHA: Marzo 03 de 2021.  
LUGAR: Taller Draga y Casa de máquinas.  
OBSERVACIONES: Acorde a los insumos a utilizar en las diferentes actividades de operación de la Central, se encuentran ubicados los puntos de almacenamiento de sustancias químicas e hidrocarburos con sus respectivos diques de contención, los cuales se encuentran identificados (amarillo) y contruidos según los volúmenes a contener. Los equipos también cuentan con diques de contención.

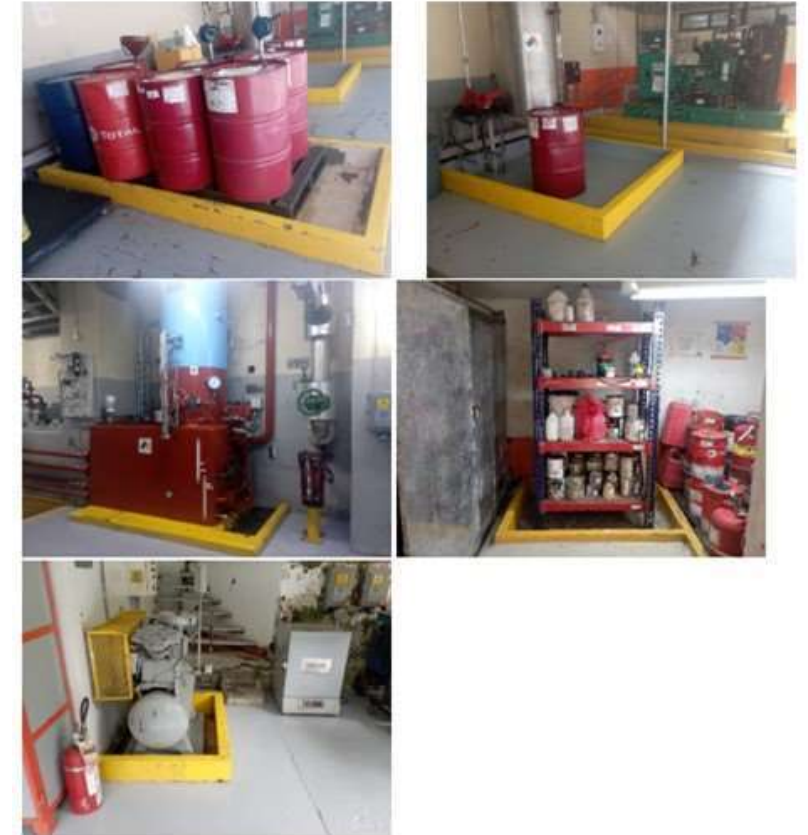
Anexo 1:  
Registro  
fotográfico ICA 7

FOTOGRAFÍA No: 1  
FECHA: octubre 10 de 2022.  
LUGAR: Taller Draga y Casa de máquinas.  
OBSERVACIONES: Acorde a los insumos a utilizar en las diferentes actividades de operación de la Central, se encuentran ubicados los puntos de almacenamiento de sustancias químicas e hidrocarburos con sus respectivos diques de contención, los cuales se encuentran identificados (amarillo) y contruidos según los volúmenes a contener. Los equipos también cuentan con diques de contención

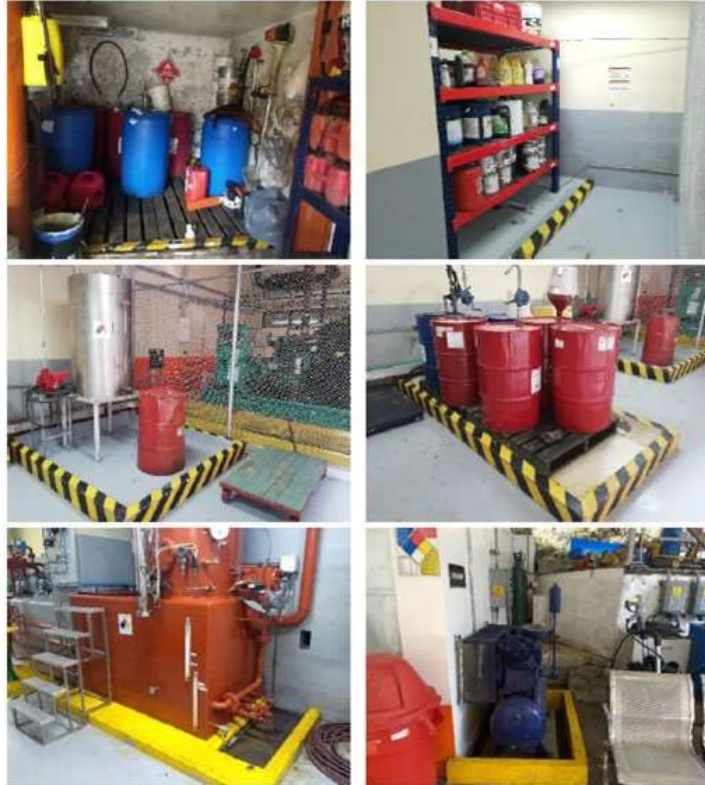
Anexo 1:  
Registro  
fotográfico ICA 6

FOTOGRAFÍA No: 1  
FECHA: Marzo 03 de 2021.  
LUGAR: Taller Draga y Casa de máquinas.  
OBSERVACIONES: Acorde a los insumos a utilizar en las diferentes actividades de operación de la Central, se encuentran ubicados los puntos de almacenamiento de sustancias químicas e hidrocarburos con sus respectivos diques de contención, los cuales se encuentran identificados (amarillo) y contruidos según los volúmenes a contener. Los equipos también cuentan con diques de contención.

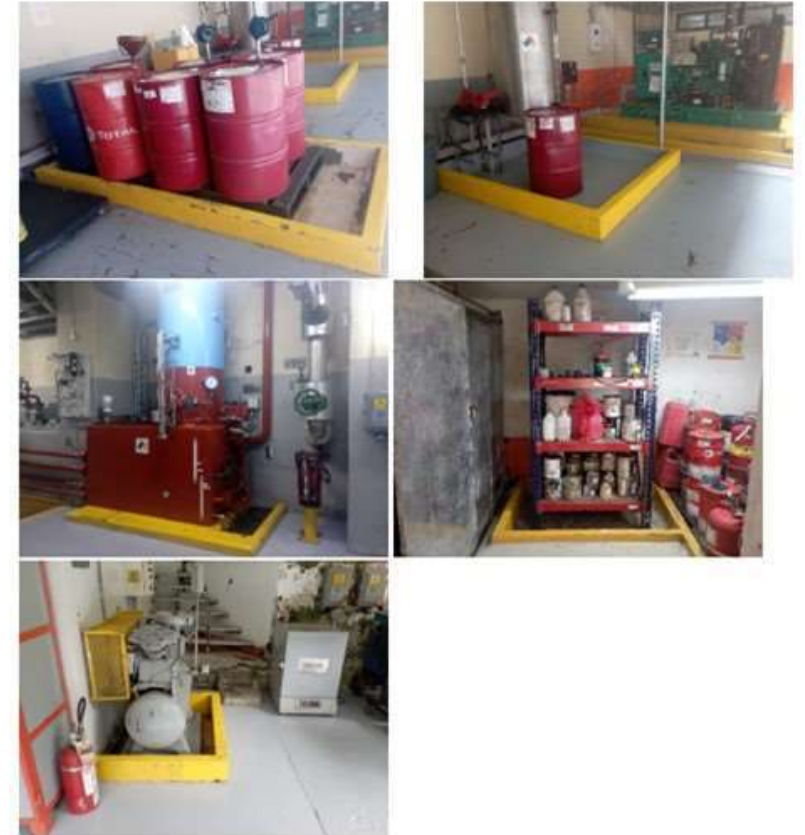
Anexo 1:  
Registro  
fotográfico ICA 7

FOTOGRAFÍA No: 1  
FECHA: octubre 10 de 2022.  
LUGAR: Taller Draga y Casa de máquinas.  
OBSERVACIONES: Acorde a los insumos a utilizar en las diferentes actividades de operación de la Central, se encuentran ubicados los puntos de almacenamiento de sustancias químicas e hidrocarburos con sus respectivos diques de contención, los cuales se encuentran identificados (amarillo) y contruidos según los volúmenes a contener. Los equipos también cuentan con diques de contención

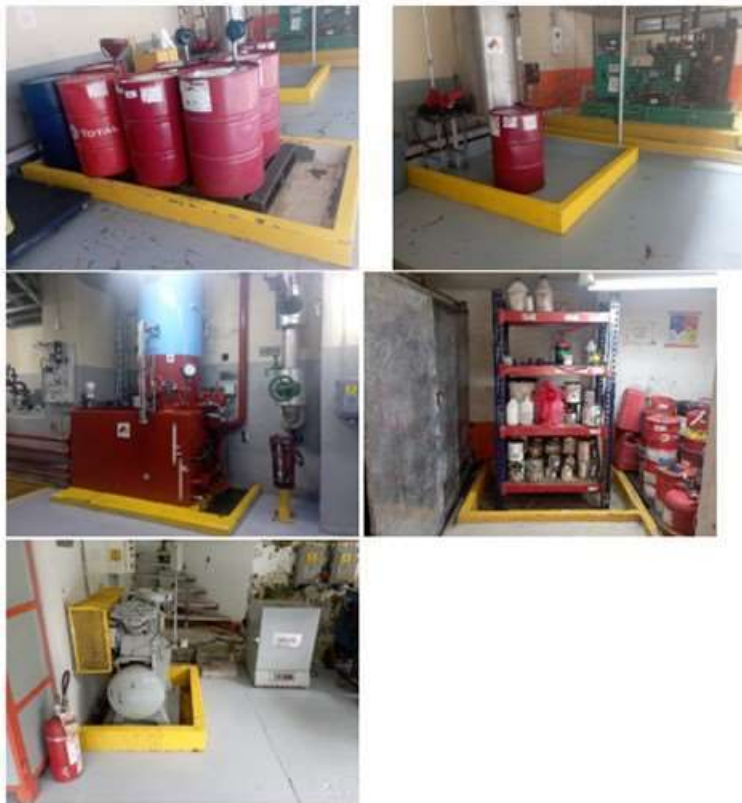
FOTOGRAFÍA No: 1

OBSERVACIONES: Acorde a los insumos a utilizar en las diferentes actividades de operación de la Central, se encuentran ubicados los puntos de almacenamiento de sustancias químicas e hidrocarburos con sus respectivos diques de contención, los cuales se encuentran identificados (amarillo) y construidos según los volúmenes a contener. Los equipos también cuentan con diques de contención

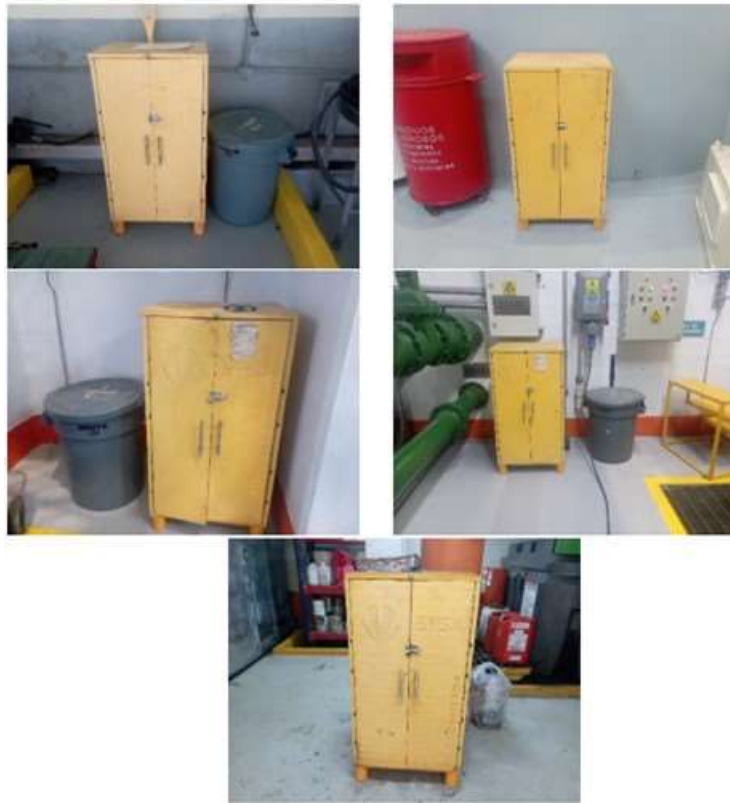
FOTOGRAFÍA No: 2

OBSERVACIONES: La central se encuentra dotada con kits de derrames y elementos para la atención de emergencias por derrames distribuidos entre las áreas de almacenamiento de sustancias químicas, y equipos que tengan la posibilidad de presentar rupturas o fugas de hidrocarburos.

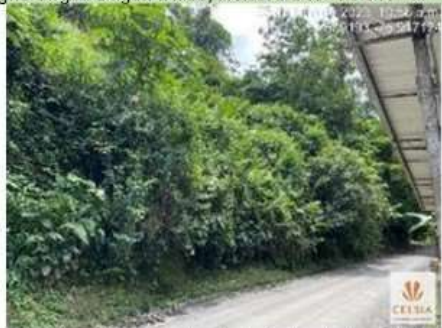
Fotografía 1. BA-01. Coordenadas Geográficas (Datum Magna Sirgas Origen Único) Norte: 3.609° 76.917° W

**Observaciones ANLA:** En la visita guiada de seguimiento ambiental, se remitió registro fotográfico del estado actual de este foco erosivo, identificándose que cuenta con cobertura vegetal.

De la información relacionada en el ICA 7, no se indica si en este punto se ha implementado alguna obra o actividad para el manejo de las aguas de escorrentía, teniendo en cuenta que en el ICA 6, se manifiesta que el sitio tiene presencia de agua. En ese sentido, se considera pertinente solicitar información donde se aclare, si se han ejecutado algún tipo de estructuras para el manejo de aguas de escorrentía, o cómo se ha venido manejando este punto.

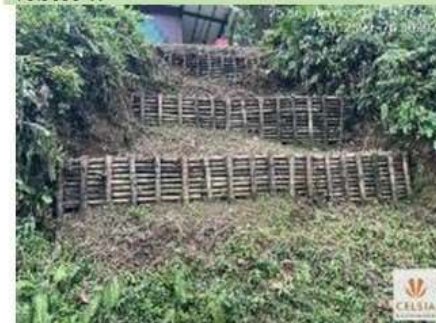
Fotografía 1. BA-07. Coordenadas Geográficas (Datum Magna Sirgas Origen Único) Norte: 3.612° 76.9099°W

En la visita guiada de seguimiento, la Sociedad informó que cuenta con zanja de coronación hacia la parte alta del proceso, y se identificó terrazo con tablestacas en madera, estando operativos.

Es de mencionar, que tanto en la información relacionada en los ICA 6 y 7, así como lo informado en la visita guiada de seguimiento, no se tiene claro, el manejo de las aguas de escorrentía en este punto, por lo que se solicita su aclaración.

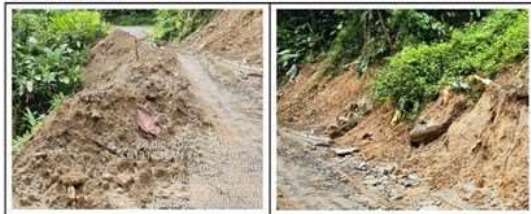
Fotografía 13. Foco erosivo BA-11. Movimiento en masa rotacional.  
Fuente: Geoservicios, 2022.

**Monitoreo CELSIA ICA 7:** En el monitoreo realizado a finales de 2022, se evidencia que el sitio continúa activo presentado una extensión del fenómeno hacia el talud opuesto al ya afectado anteriormente.

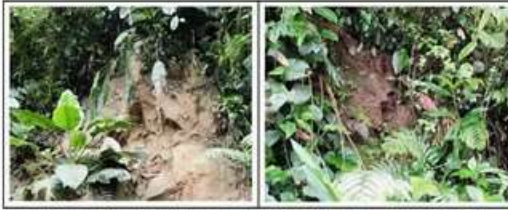
Fotografía 14. Foco erosivo BA-12. Movimiento en masa de tipo caída de rocas.  
Fuente: Geoservicios, 2022.

**Monitoreo CELSIA ICA 7:** El valor de Criticidad para 2022 se calculó en 53.28% clasificándose en un nivel medio, ver ficha de criticidad Anexo 2.

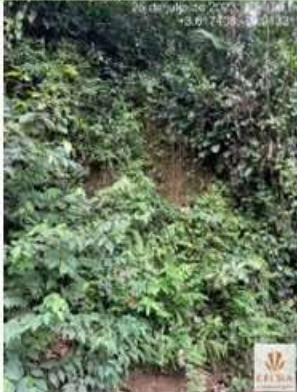
Fotografía 1 BA-12. Coordenadas Geográficas (Datum Magna Sirgas Origen Único) Norte: 3.617° 76.913°W

**Observaciones ANLA:** En visita guiada de seguimiento, se remitió fotografía del estado actual de este punto morfodinámico, identificándose que se encuentra activo, con presencia de cobertura vegetal en la parte media del proceso.

Es de importancia, solicitar a la Sociedad, se precise las acciones implementadas para la atención de este punto morfodinámico, o se relacione el cronograma con que la Sociedad realiza el monitoreo de este punto, dadas las recomendaciones de los ICA 6 y 7.

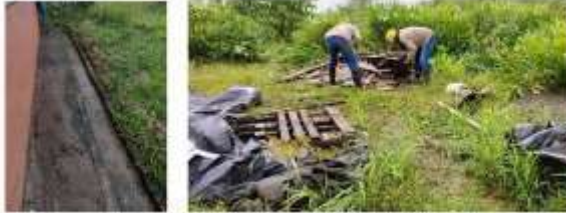
Instalación piedra y geotextil filtro fitopedológico, conformación terreno.

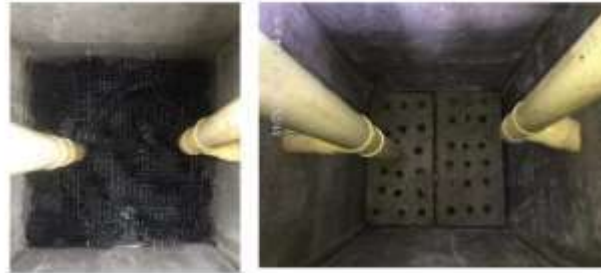
Instalación de piedra y geotextil, prueba de estanqueidad, filtro fitopedológico.

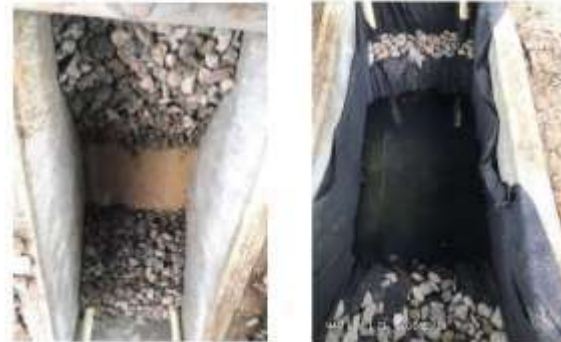
Instalación inicial de piedra (reajuste por especificación del Ing.) e instalación de tubería.

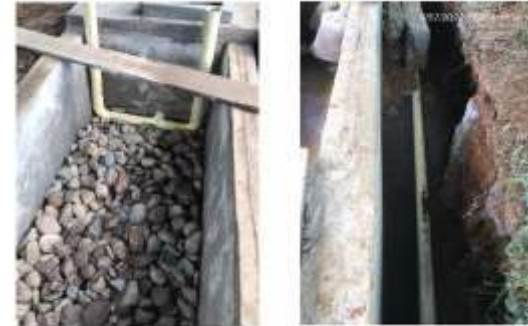
Fundición e instalación de rejilla en concreto filtro fitopedológico.

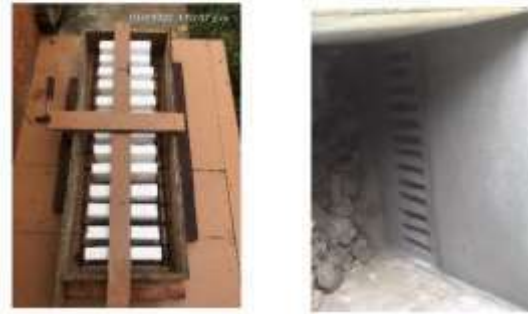
Construcción losa superior y reales

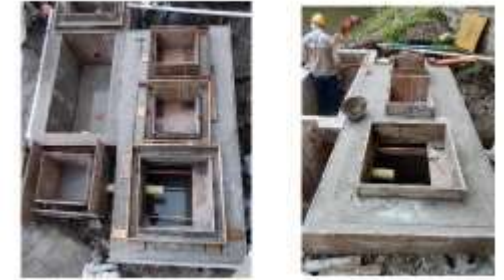
Instalación de piedra y rosetones plásticos en filtro fitopedológico y anaeróbico

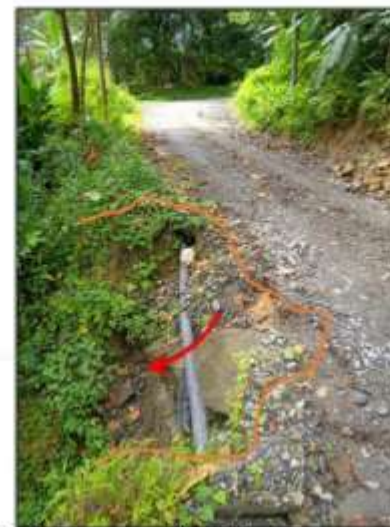
Fotografía 11. Foco erosivo BA-11. Movimiento en masa rotacional.  
Fuente: Geoservicios, 2021.

El Foco Erosivo BA-11, se encuentra ubicado sobre la vía que conduce a la casa de máquinas en la central hidroeléctrica Bajo Anchicayá. Coordenadas 4565700,9196 E; 1958202,4453 N (Fotografía 11).

Morfodinámica: se presenta movimiento en masa de tipo rotacional, en estado activo, estilo único y distribución retrogresiva, con ancho de 1.5 m y longitud de 6 m. Corresponde a una zona con eventos progresivos de la pérdida de la banca. El canal perimetral de la vía se encuentra obstruido por el material fallado. Los suelos residuales aflorantes son de color ocre, de alta plasticidad y moderadamente húmedos, además de los materiales para la construcción de la vía. Su morfogénesis tiene lugar en los factores detonantes que son muy marcados en la zona, como lo son las intensidades de las lluvias, y como factor condicionante principal se tiene el corte vial, la meteorización de los materiales y el mantenimiento deficiente al sistema de drenaje.

Se resalta que, cerca de la superficie se identificó una tubería en PVC de 4" de diámetro aproximadamente; aunque no se detectaron daños en la misma, se resalta que una avería interna podría causar filtraciones que ocasionen el lavado de material en el suelo y el desarrollo de un fenómeno de remoción en masa de mayor magnitud.

Se continúa observando la tubería de servicio de agua, esta se puede ver comprometida en los momentos donde existan movimientos de material.

Se recomienda realizar estudios y diseños geotécnicos para este punto crítico, ya que es la única vía que comunica con casa de máquinas y el embalse del Bajo Anchicayá.

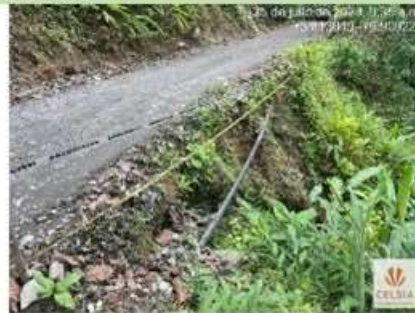
Fotografía 1. BA-11. Coordenadas Geográficas (Datum Magna Sirgas Origen Único) Norte: Norte: 3.613° 76.9099°W

En visita guiada de seguimiento, la Sociedad informó que no se han ejecutado obras, dado que se encuentran realizando análisis de detalle en su caracterización geotécnica, con el fin de implementar las obras correspondientes. Teniendo en cuenta el sobrevuelo en Dron presentado en la visita guiada, así como las fotografías remitidas, se identifica que el área de la vía donde se presentó en proceso morfodinámico se encuentra demarcado con cinta amarilla de prevención, dado que el proceso está activo.

En ese sentido, es importante, que la Sociedad indique el cronograma de atención a este foco erosivo, con el fin de conocer las actividades a ejecutar, la duración de los estudios geotécnicos a implementar, y demás obras/actividades que la Sociedad considere pertinentes para la atención de este proceso morfodinámico, atendiendo a que cuenta con criticidad media, estando actualmente activo, y que incide en vía interna del proyecto.

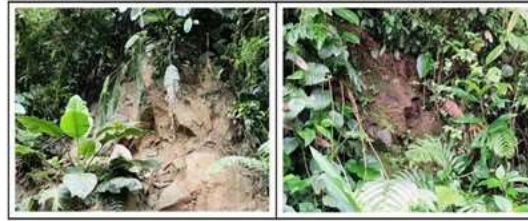
Fotografía 14. Foco erosivo BA-12. Movimiento en masa de tipo caída de rocas.  
Fuente: Geoservicios, 2022.

**Monitoreo CELSIA ICA 7:** El valor de Criticidad para 2022 se calculó en 53.28% clasificándose en un nivel medio, ver ficha de criticidad Anexo 2.

Se recomienda continuar con su monitoreo periódico para evidenciar su comportamiento en el tiempo.

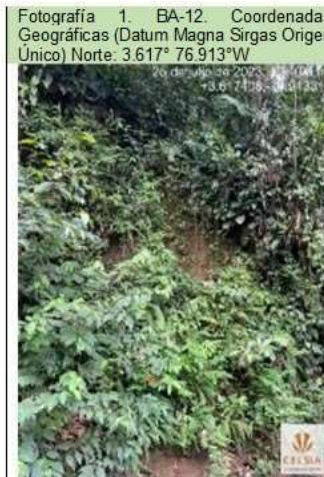
Fotografía 1. BA-12. Coordenadas Geográficas (Datum Magna Sirgas Origen Unico) Norte: 3 617° 76.913°W  
Fuente: Visita virtual guiada, fecha de toma de la fotografía 25/07/2023

**Observaciones ANLA:** En visita guiada de seguimiento, se remitió fotografía del estado actual de este punto morfodinámico, identificándose que se encuentra activo, con presencia de cobertura vegetal en la parte media del proceso.

Es de importancia, solicitar a la Sociedad, se precise las acciones implementadas para la atención de este punto morfodinámico, o se relacione el cronograma con que la Sociedad realiza el monitoreo de este punto, dadas las recomendaciones de los ICA 6 y 7.

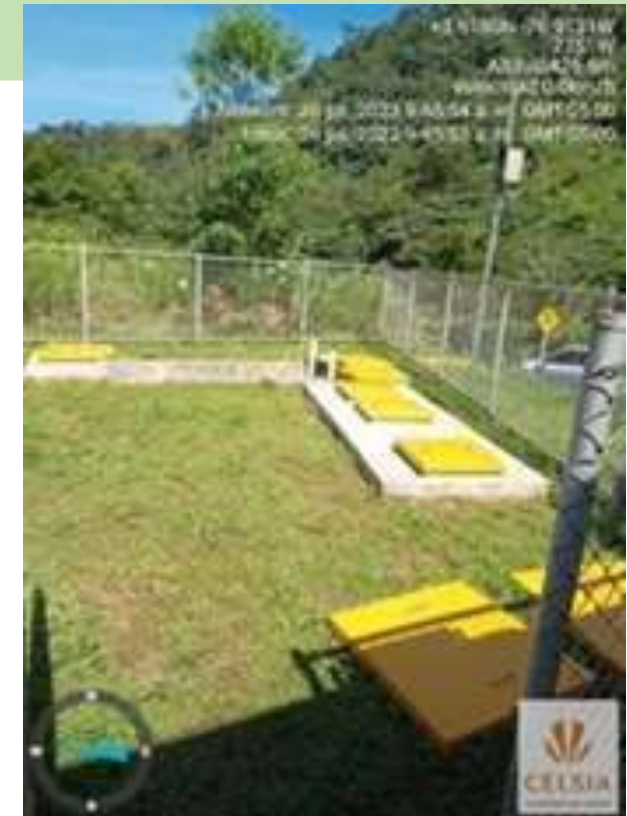
PTARD Portería Coordenadas Geográficas (Datum Magna Sirgas Origen Único) Norte: 3.618° Oeste: 76.913°

La Sociedad indica que la información requerida fue presentada mediante radicado ANLA No. 20212744208-1-000 con fecha del 15 de diciembre de 2021; una vez revisado dicha información, se explica que la Sociedad efectúa contrato con una empresa encargada de la construcción de obras civiles para la adecuación de las PTARs ubicadas en: Taller Draga, Portería, Sawerman y Casa de Máquinas, entregando copia de la comunicación enviada a PNN en septiembre de 2021, en donde se da por recibida la información relativa a la remodelación de los sistemas de tratamiento. Las obras según se informa iniciaron en noviembre de 2021 con proyección de finalización el 19 de marzo de 2022, es decir, para el periodo correspondiente al ICA 7. Posterior al radicado del 15 de diciembre de 2021, no se recibió ninguna comunicación indicando sobre la finalización de las obras y el estado de las reparaciones efectuadas.

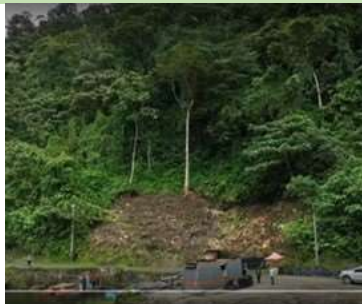
Fotografía 1. BA-03. Coordenadas Geográficas (Datum Magna Sirgas Origen Único) Norte: 3.616° - 76.907°

**Observaciones ANLA:** En el ICA 6, la Sociedad manifiesta que se encuentra en proceso de contratación de las obras previstas y autorizadas por PNN para su implementación. En la visita guiada de seguimiento ambiental, la Sociedad informó que se encuentran en proceso de realizar análisis geotécnico de detalle, habiendo hecho rocería para el despeje de vegetación y así, hacer tomas de datos técnicos para su caracterización.

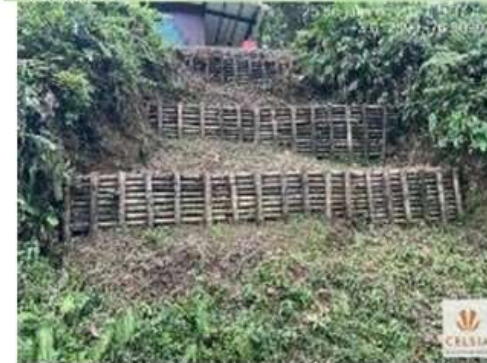
Fotografía 1. BA-07. Coordenadas Geográficas (Datum Magna Sirgas Origen Único) Norte: 3.612° - 76.9099°W

En la visita guiada de seguimiento, la Sociedad informó que cuenta con zanja de coronación hacia la parte alta del proceso, y se identificó terrazo con tablestacas en madera, estando operativos.

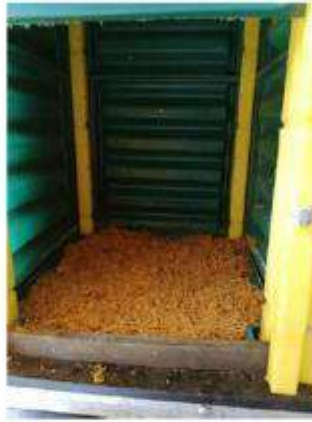
**Figura 2** Estructura para compostaje

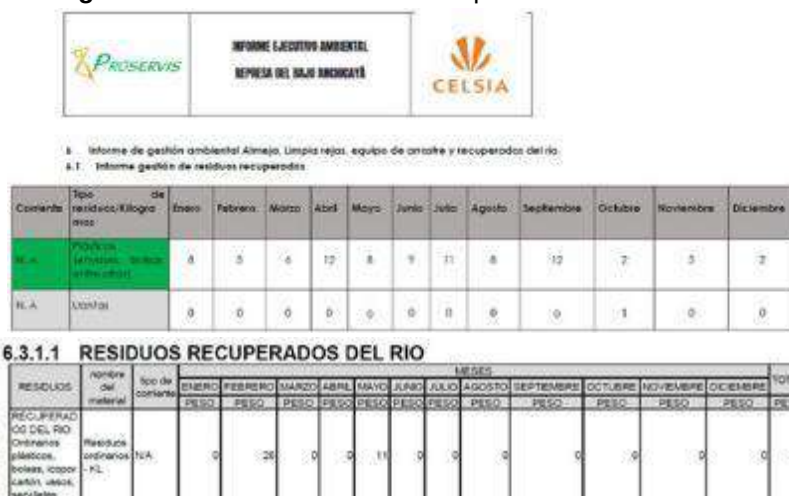
**Figura 3** Relación de residuos recuperados en el año 2022

Para este periodo, se presenta la siguiente relación de residuos sólidos recolectados recuperados en el río, por equipos de manejo de sedimentos: Almeja, Limpia rejas, equipo de arrastre, dragalina.

Con base en la información reportada en los ICA 6 y 7, para los años 2021 y 2022, se considera que la Sociedad ha venido cumpliendo con esta medida de manejo, ya que presenta los soportes documentales del manejo de residuos que se recuperan en rejillas y láminas del embalse, siendo efectiva para prevenir cualquier alteración al agua y suelo.

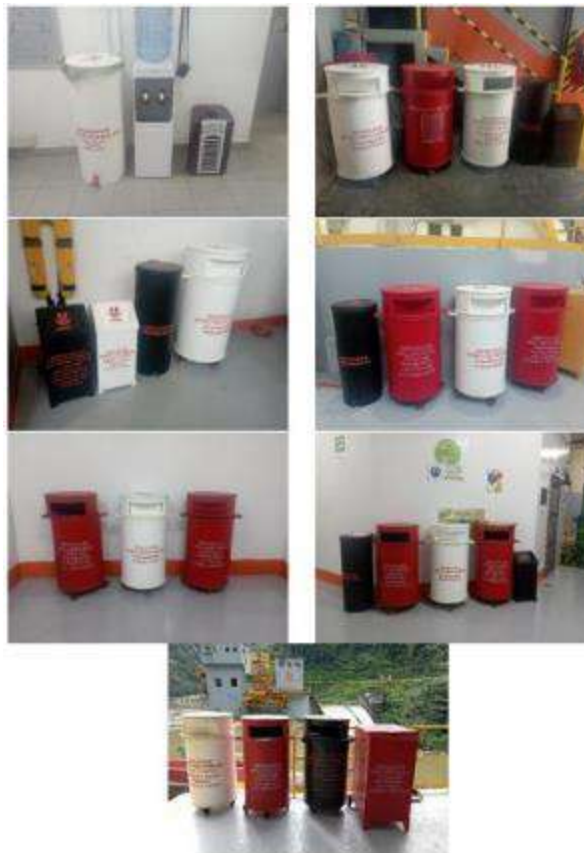
**Figura 7** Registro fotográfico de puntos ecológicos reportado en anexo 1 del ICA 7

En el anexo 1: registro fotográfico del ICA 7, se adjuntan fotografías relacionadas con puntos ecológicos, como se aprecia a continuación:

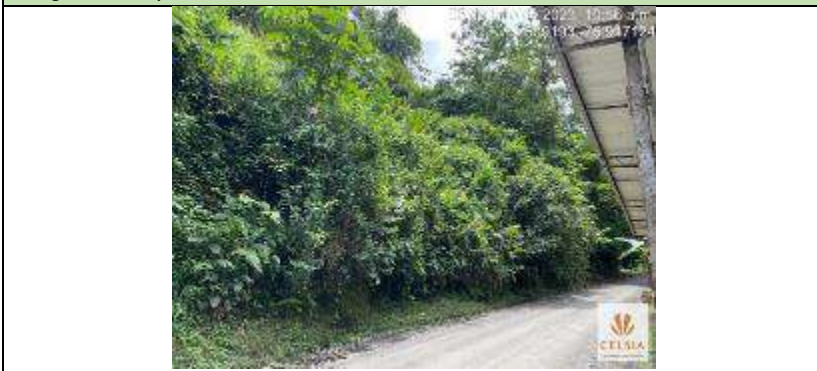
**Fotografía 1.** BA-01. Coordenadas Geográficas (Datum Magna Sirgas Origen Único) Norte: 3.609° 76.917° W

**Observaciones ANLA:** En la visita guiada de seguimiento ambiental, se remitió registro fotográfico del estado actual de este foco erosivo, identificándose que cuenta con cobertura vegetal.

De la información relacionada en el ICA 7, no se indica si en este punto se ha implementado alguna obra o actividad para el manejo de las aguas de escorrentía, teniendo en cuenta que en el ICA 6, se manifiesta que el sitio tiene presencia de agua. En ese sentido, se considera pertinente solicitar información donde se aclare, si se han ejecutado algún tipo de estructuras para el manejo de aguas de escorrentía, o cómo se ha venido manejando este punto.

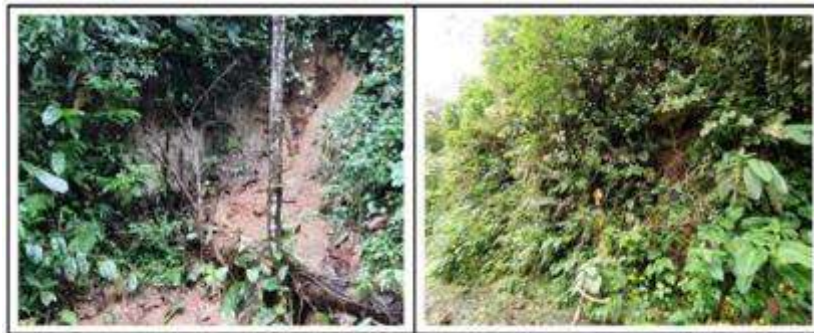
**Monitoreo CELSIA ICA 7:** En la vista realizada a finales de 2022, se evidencia que en el sitio aún se presentan pequeños desprendimientos que quedan enmascarados por la abundante vegetación, sin embargo, estos pequeños movimientos hacen parte del proceso de estabilización natural del fenómeno de tal forma que alcance su equilibrio. Se recomienda continuar con el monitoreo periódico para analizar su comportamiento en el tiempo.

**Fotografía 4. Foco erosivo BA-02. Movimiento en masa traslacional.**  
Fuente: Geoservicios. 2022.

El valor de Criticidad para 2022 se calculó en 47.70% determinando un nivel bajo, ver ficha de criticidad Anexo 2.

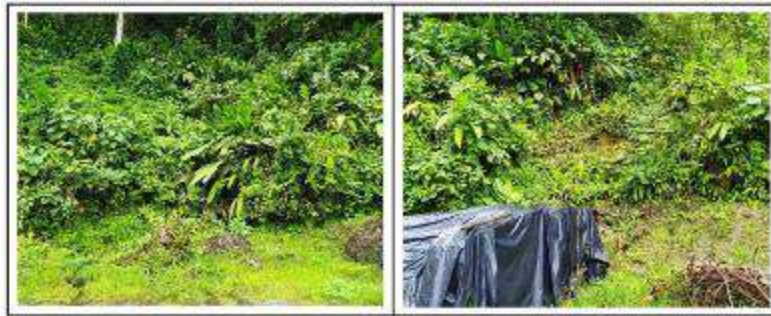
**Monitoreo CELSIA ICA 7:** En el Monitoreo realizado a finales de 2022 se evidencia que el sitio se encuentra estabilizado y cubierto por abundante material vegetal sin que se aprecien desprendimientos recientes, por lo que se infiere que el movimiento en masa ya no está activo.

**Fotografía 6.** Foco erosivo BA-04. Movimiento en masa por desprendimiento de rocas.

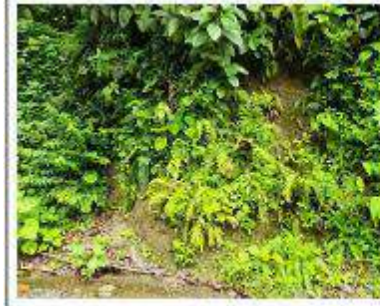
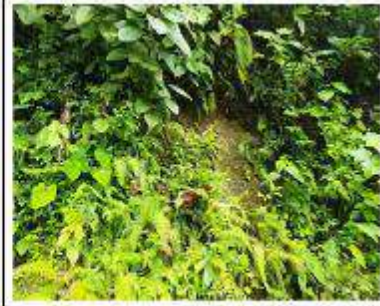
**Fotografía 7. Foco erosivo BA-05. Movimiento en masa por caída de rocas.**

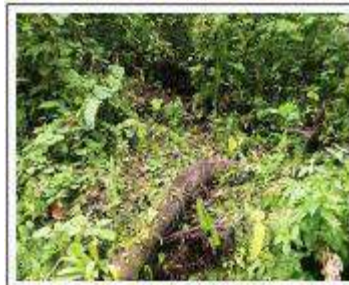
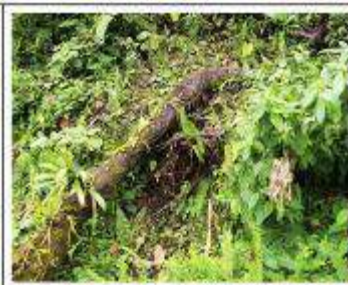
**Monitoreo CELSIA ICA 7:** El monitoreo realizado a finales del 2022 se evidenció una disminución en el espesor de la cobertura vegetal el cual fue causado por la caída de un árbol y su posterior troceo, sin que se observe movimiento en el sustrato rocoso.

**Fotografía 8. Foco erosivo BA-06. Movimiento en masa por desprendimiento de rocas.**

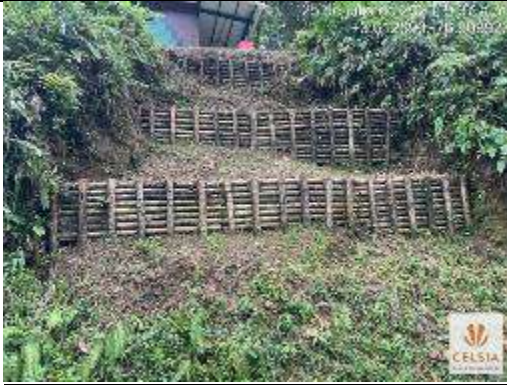
| | | | | <p><b>Observaciones ANLA:</b> Se identifica que en el Anexo 12 del ICA 6, la Sociedad presenta informe de avance y finalización de las obras hidráulicas para el manejo de las aguas de escorrentía en el foco BA-07, así como la implementación de tablestacas en el cuerpo del foco.</p> <p>En la visita guiada de seguimiento, la Sociedad informó que cuenta con zanja de coronación hacia la parte alta del proceso, y se identificó terraceo con tablestacas en madera, estando operativos.</p> |

| | | | | <p>Es de mencionar, que tanto en la información relacionada en los ICA 6 y 7, así como lo informado en la visita guiada de seguimiento, no se tiene claro, el manejo de las aguas de escorrentía en este punto, por lo que se solicita su aclaración.</p> |

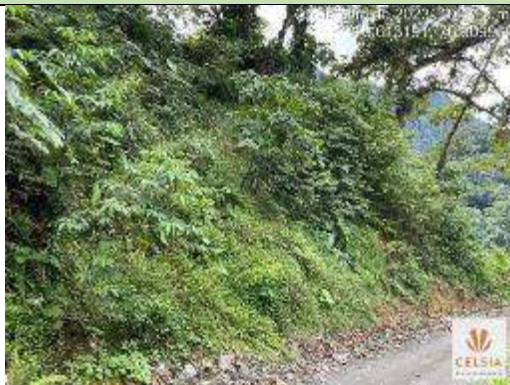
| | | | | <b>Monitoreo CELSIA ICA 7:</b> En el monitoreo realizado en el periodo 2022 no se evidencia desprendimientos de material, ni movimiento al interior de la masa, además hay incremento de la cobertura vegetal, por lo que se considera que el sitio se encuentra estabilizado.<br>El valor de Criticidad para 2022 se calculó en 40.65% clasificándose en un nivel bajo, ver ficha de criticidad Anexo 2. | |
| | | | | <b>Observaciones ANLA:</b> En la visita guiada de seguimiento, la Sociedad remitió registro fotográfico de este proceso, en el cual se aprecia que se encuentra inactivo y con cobertura vegetal. | |

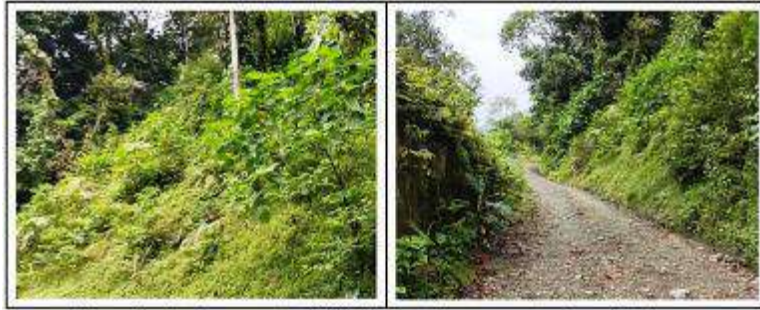
**Monitoreo CELSIA ICA 7:** En el monitoreo realizado en el 2022, el sitio continúa estable sin cambios aparentes en las condiciones ya mencionadas, por tanto, se confirma la estabilidad del sector inspeccionado.

**Fotografía 11.** Foco erosivo BA-09. Movimiento en masa de tipo calda de rocas.  
Fuente: Geoservicios, 2022.

El valor de criticidad para 2022 se calculó en 41.13% determinando un nivel bajo, ver ficha de criticidad Anexo 2.

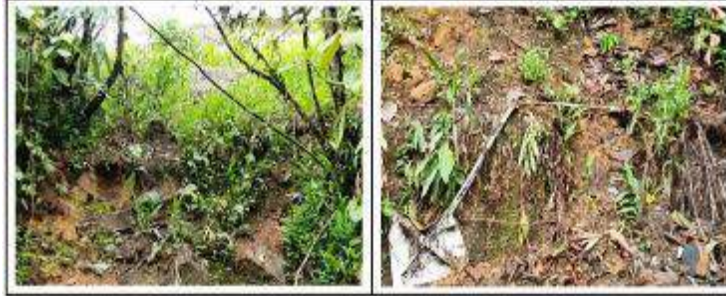
**Fotografía 12. Foco erosivo BA-10. Movimiento en masa de caída de rocas.**

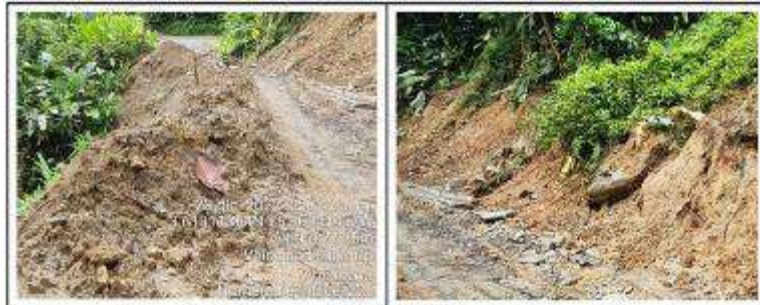
**Monitoreo CELSIA ICA 7:** En el monitoreo realizado a finales de 2022, se evidencia que el sitio continua activo presentado una extensión del fenómeno hacia al talud opuesto al ya afectado anteriormente.

**Fotografía 13. Foco erosivo BA-11. Movimiento en masa rotacional.**  
Fuente: Geoservicios, 2022.

El valor de Criticidad para 2022 se calculó en 67.51% determinando un nivel medio, ver ficha de criticidad Anexo 2.

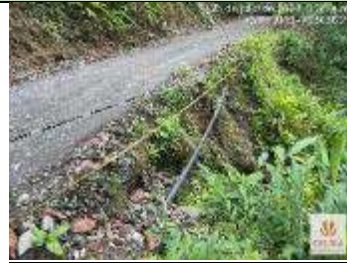
cuenta el sobrevuelo en Dron presentado en la visita guiada, así como las fotografías remitidas, se identifica que el área de la vía donde se presentó en proceso morfodinámico se encuentra demarcado con cinta amarilla de prevención, dado que el proceso está activo.

**Fotografía 6.** BA-11.  
Coordenadas Geográficas  
(Datum Magna Sirgas Origen  
Único) Norte: Norte: 3.613°  
76.9099°W

En ese sentido, es importante, que la Sociedad indique el cronograma de atención a este foco erosivo, con el fin de conocer las actividades a ejecutar, la duración de los estudios geotécnicos a implementar, y demás obras/actividades que la Sociedad considere pertinentes para la atención de este proceso morfodinámico, atendiendo a que cuenta con criticidad media, estando actualmente activo, y que incide en vía interna del proyecto.

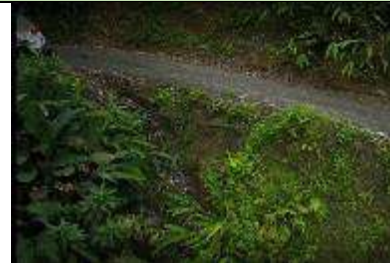
**Fotografía 7.** BA-11. Coordenadas  
Geográficas (Datum Magna Sirgas  
Origen Único) Norte: Norte: 3.613°  
76.9099°W

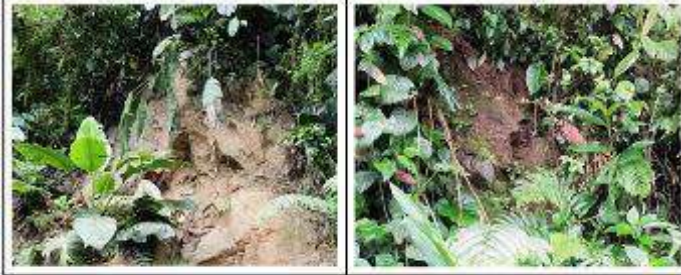
**Fotografía 14.** Foco erosivo BA-12. Movimiento en masa de tipo caída de rocas.  
Fuente: Geoservicios, 2022.

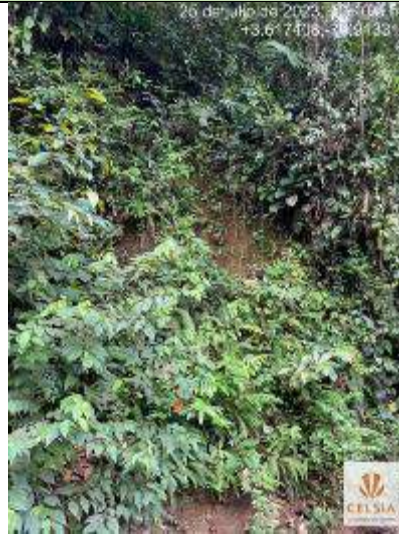
**Observaciones ANLA:** En visita guiada de seguimiento, se remitió fotografía del estado actual de este punto morfodinámico, identificándose que se encuentra activo, con presencia de cobertura vegetal en la parte media del proceso.

**Fotografía 82.** BA-12. Coordenadas Geográficas (Datum Magna Sirgas Origen Único) Norte: 3.617° 76.913°W

Es de importancia, solicitar a la Sociedad, se precise las acciones implementadas para la atención de este punto morfodinámico, o se relacione el cronograma con que la Sociedad realiza el monitoreo de este punto, dadas las recomendaciones de los ICA 6 y 7.

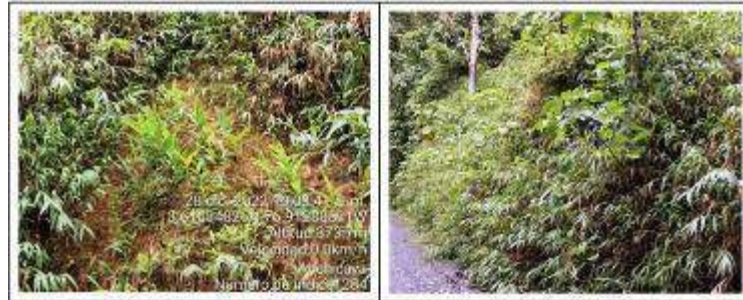
**Monitoreo CELSIA ICA 7:** El evento identificado en el periodo 2022 se describe como un movimiento en masa de tipo rotacional, en estado reactivado, estilo único y distribución retrogresiva, con ancho de 5 m y longitud de 7m, cuyo principal factor detonante es la intensidad de las lluvias y factor condicionante el corte de materiales altamente meteorizados para el paso de la vía.

**Fotografía 15.** Foco erosivo BA-13. Movimiento en masa.

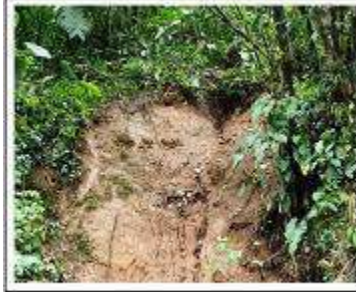
**Fotografía 16. Foco erosivo BA-14. Movimiento en masa.**  
Fuente: Geoservicios, 2020

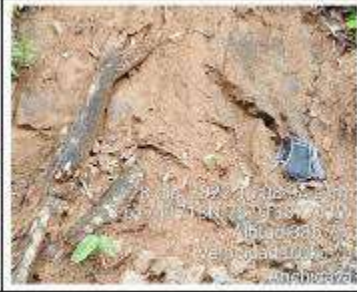
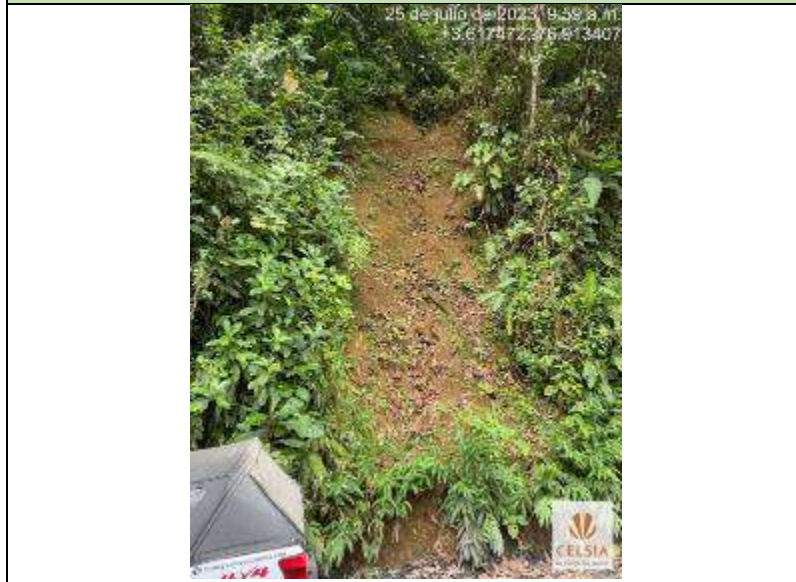
**Fotografía 9. BA-14. Coordenadas Geográficas (Datum Magna Sirgas Origen Único) Norte: 3.617° 76.913°W**

Se debe solicitar el cronograma de atención de este punto, o de monitoreo, considerando que se encuentra activo y con criticidad media.

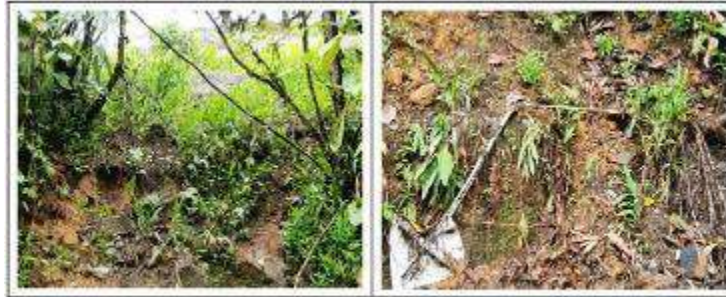
estilo único y distribución retrogresiva, con ancho de 5 m y longitud de 6 m, cuyo principal factor detonante es la intensidad de las lluvias y su factor condicionante el corte de materiales altamente meteorizados por el trazo de la vía.

**Fotografía 17. Foco erosivo BA-15. Movimiento en masa.**  
Fuente: Geoservicios, 2020.

El cálculo de criticidad es de 59.59% siendo un nivel medio, ver ficha de criticidad Anexo 2

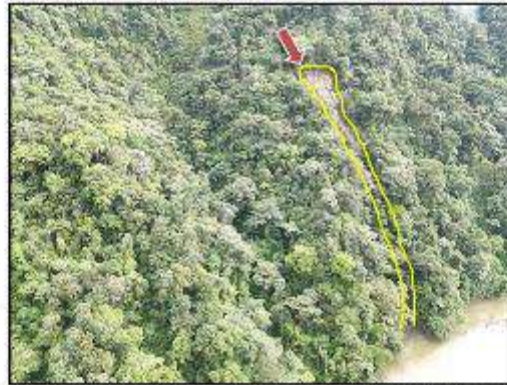
**Monitoreo CELSIA ICA 7:** El evento identificado en el 2022 se describió como un movimiento en masa de tipo caída de rocas, en estado reactivado, estilo único y distribución retrogresiva, con ancho de 10 m y longitud de 40 m. Se determina como principal factor detonante la intensidad de las lluvias y factor condicionante la alta pendiente del sitio.

**Fotografía 18. Foco erosivo BA-16. Movimiento en masa de caída de rocas.**  
Fuente: Geoservicios, 2020.

En la calificación de criticidad alcanzó un valor de 56.84% correspondiente a un nivel medio, ver ficha de criticidad Anexo 2.

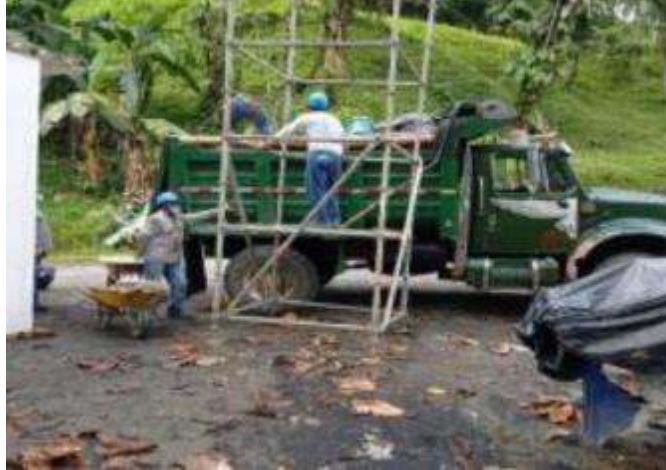
**Figura 17** Carpado de material transportado en volqueta

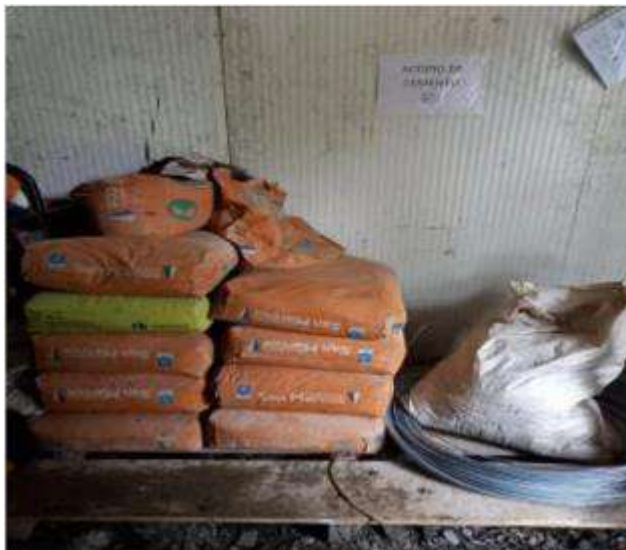
En la lista de chequeo se adjunta registro fotográfico del sitio de almacenamiento de cemento, el cual se encuentra acopiado sobre estibas, con poca altura y alejado de cuerpos de agua, como se observa a continuación:

**Figura 20** Acopio de cemento en actividades de estabilización del foco erosivo BA-03

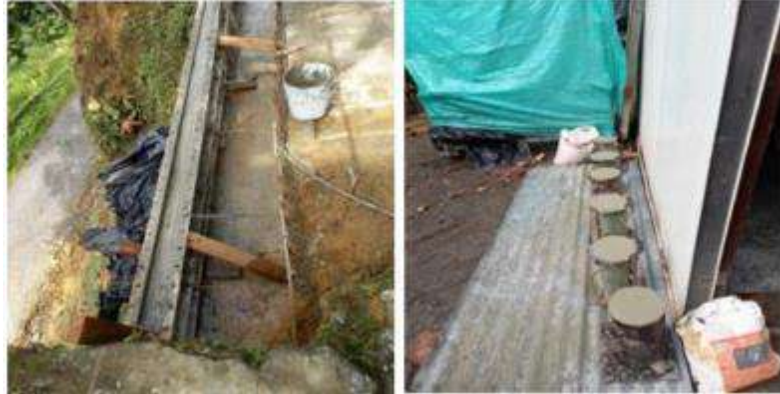
Así mismo, la Sociedad adjunta registro fotográfico del uso de plataforma metálica y geotextil para la mezcla y uso de concreto, en la ejecución de obras

**Figura 21** Uso de geotextil y plataformas metálicas para la mezcla de concreto

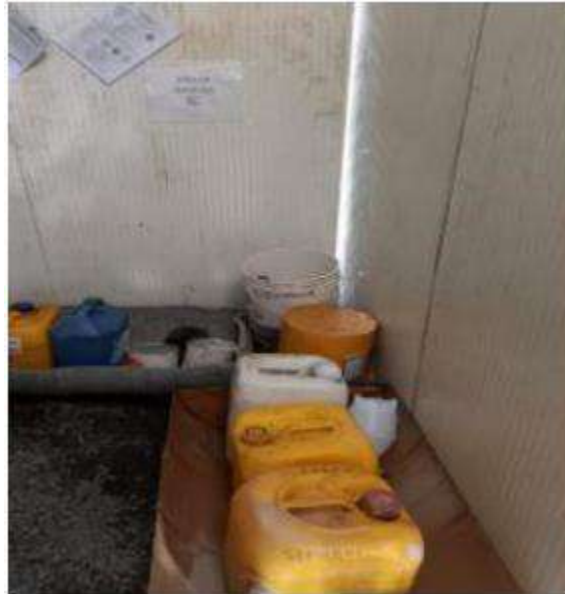
Se adjunta fotografía del sitio de almacenamiento de sustancias químicas utilizadas en la atención del foco erosivo BA-03, donde se observa que se encuentran acopiadas dentro de contenedor, con bandejas de recolección, ante cualquier derrame.

**Figura 22** Acopio temporal de sustancias químicas, en frente de trabajo para la atención de foco erosivo BA-03

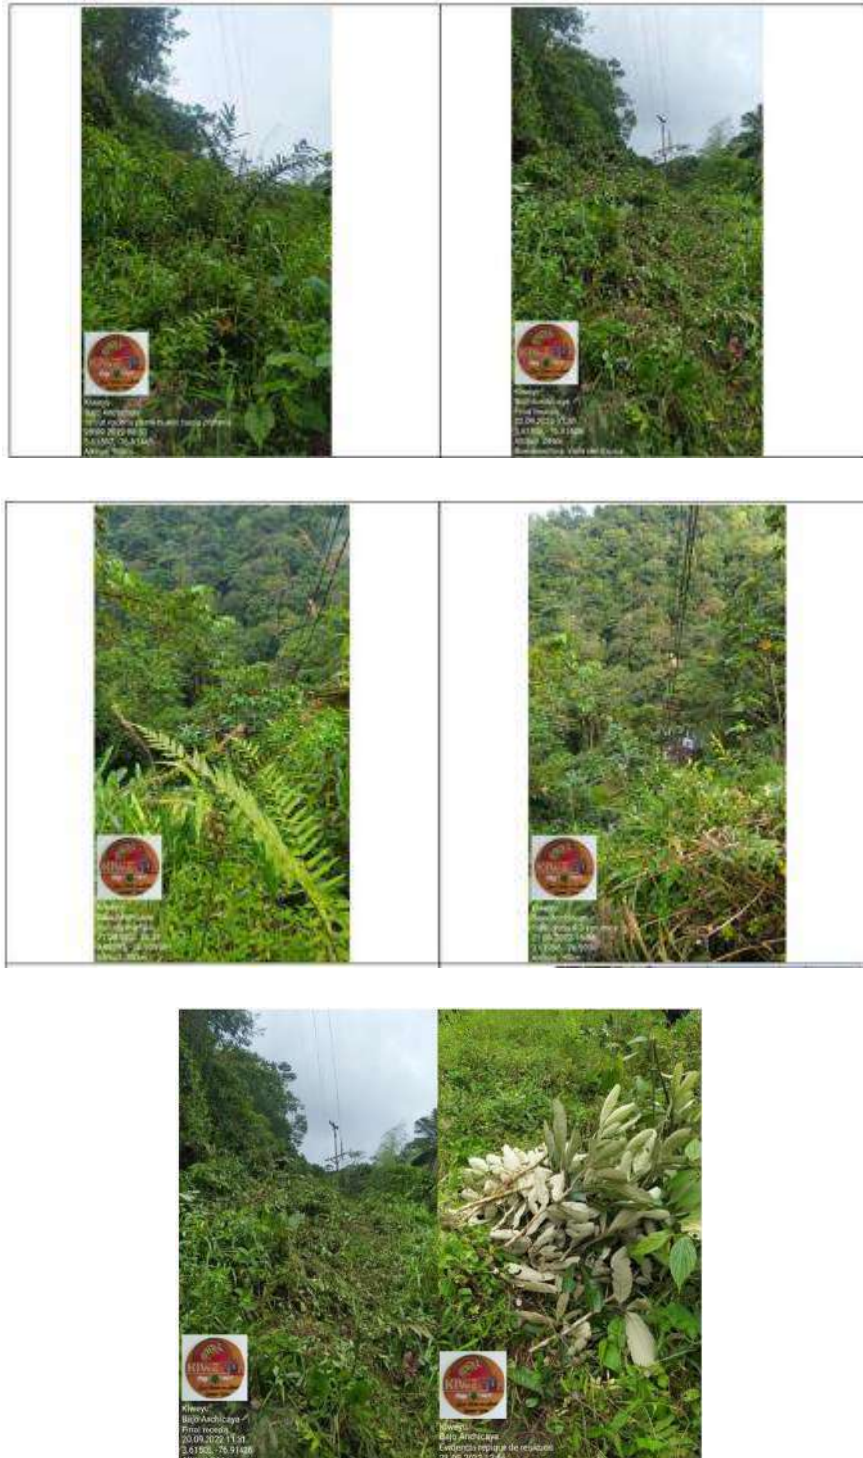
**Figura 37 Registro fotográfico**

**Programas y proyectos: Manejo forestal en líneas internas de energía y comunicación**  
**FICHA: PMA-BA-3**

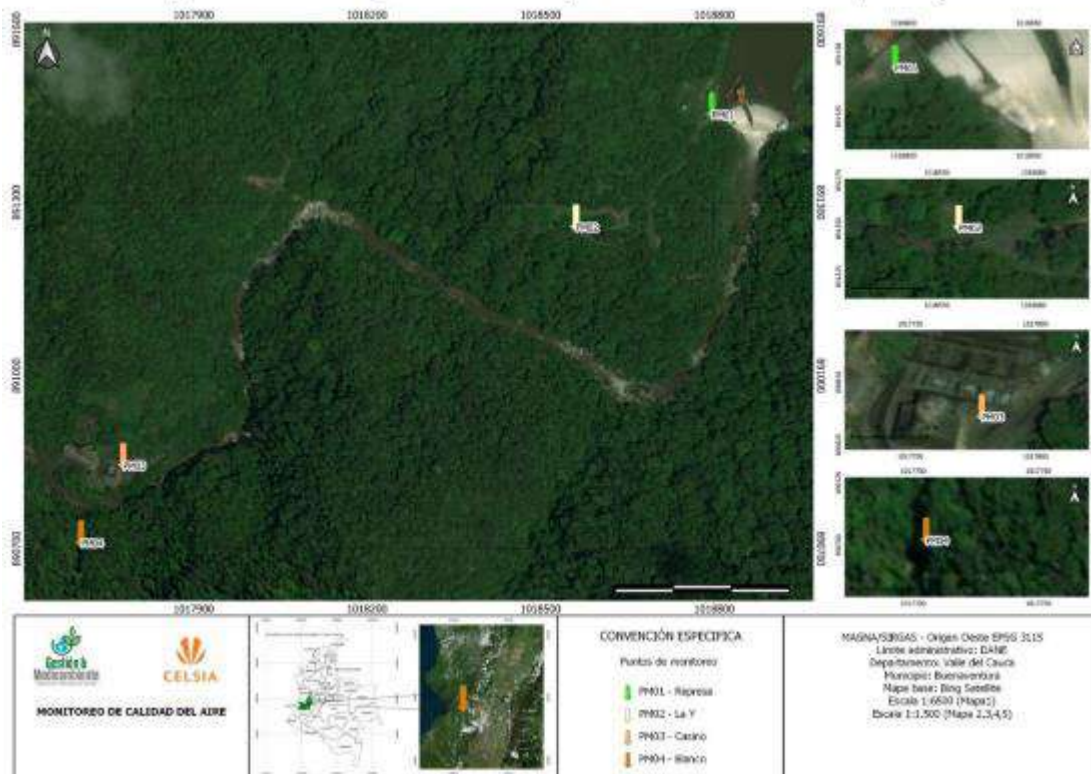
Figura 39 Ubicación de las estaciones de monitoreo

Figura 1. Localización de los puntos de monitoreo dispuestos en Central Hidroeléctrica Bajo Anchicayá
