| | <b>ACTA REUNIÓN DE CONTROL Y SEGUIMIENTO AMBIENTAL</b> | Fecha: | 21-04-2022 |

**ACTA No. 597 de 2023**

“Central Hidroeléctrica de Bajo Anchicaya”

**EXPEDIENTE:** LAM2230

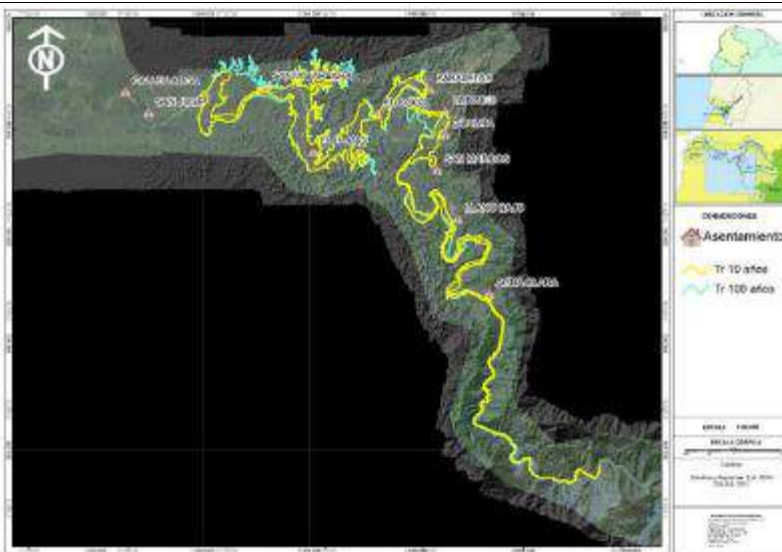
Áreas susceptibles a crecientes para periodos de retorno de 10 y 100 años sobre DEM

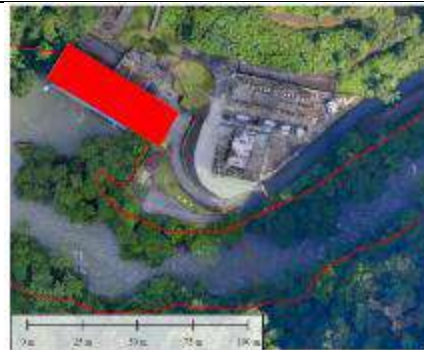
Cota de inundación y casa de maquinas

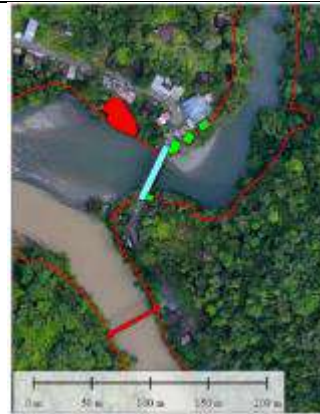
Cota de inundación – sector Agua Clara

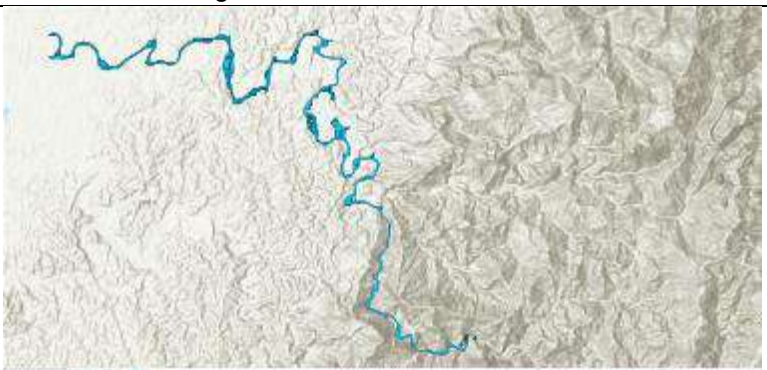
<p>El mapa muestra un curso de agua serpenteante a través de un terreno montañoso. Las áreas inundadas están representadas por colores azules y verdes. En la parte inferior del mapa, hay una tabla de datos que resume la información de la inundación.</p>

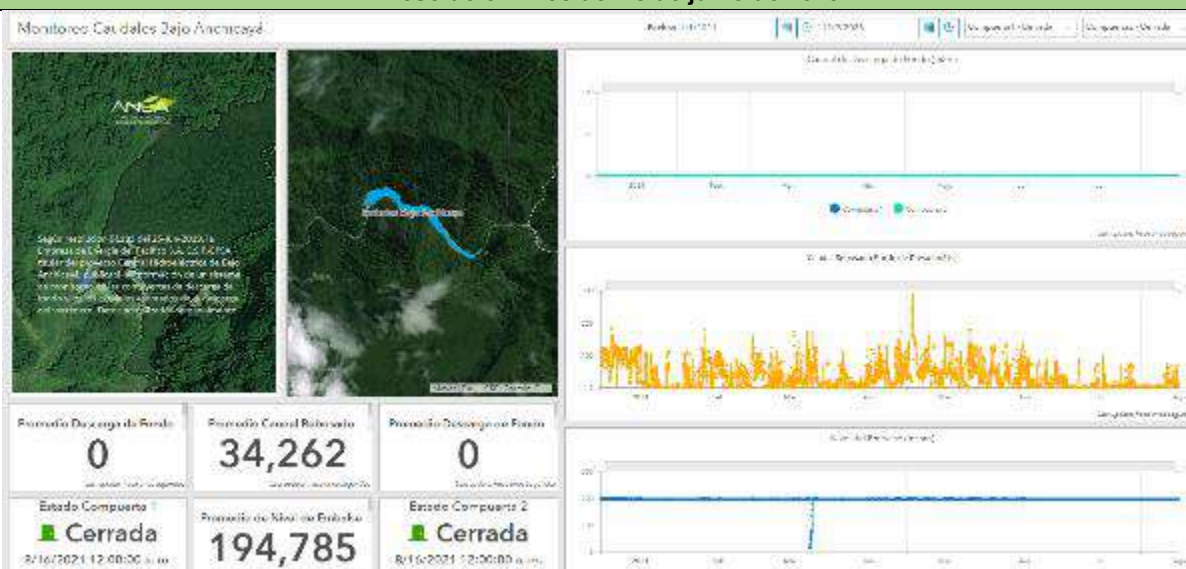
De la gráfica anterior, se evidencia que el estado de las compuertas 1 y 2 han estado cerradas, registrando caudales de descarga de fondo de  $0\text{m}^3/\text{s}$ . Con base la información documental reportada por la Sociedad y lo verificado en los ICA 6 y 7, la Sociedad no ha efectuado descargas de fondo, por lo cual se concluye que es efectiva la medida de bloqueo mecánico que garantiza la no apertura de las compuertas de la descarga de fondo, por lo que la Sociedad ha venido cumpliendo con la obligación referida.

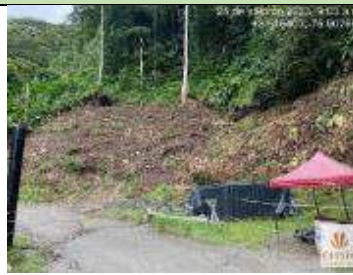
**Fotografía 25.** BA-03. Coordenadas Geográficas (Datum Magna Sirgas Origen Único) Norte: 3.616° - 76.907°

En ese sentido es importante solicitar a la Sociedad se sirva informar en qué proceso va la atención de este punto morfológico, en concordancia con los estudios geotécnicos a detalle de los que se informó en la visita guiada de seguimiento, así como las obras concertadas con PNN, conforme lo informado en el ICA 6.

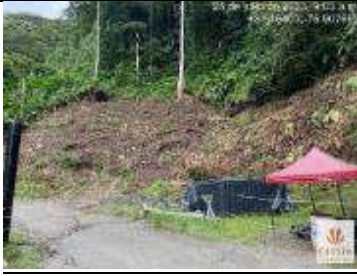
| <p><b>Monitoreo CELSIA ICA 7:</b> En el monitoreo realizado en 2022 no se evidencia actividad del fenómeno en el sitio, presenta una abundante vegetación lo que sugiere que no se han generado nuevos movimientos en el último año por lo que se infiere la condición estable del talud.</p> <p>El valor de Criticidad para 2022 se calculó en 46.52% determinando un nivel bajo, ver ficha de criticidad Anexo 2.</p> | |
| <p><b>Observaciones ANLA:</b> En el ICA 6, la Sociedad manifiesta que se encuentra en proceso de contratación de las obras previstas y autorizadas por PNN para su implementación. En la visita guiada de seguimiento ambiental, la Sociedad informó que se encuentran en proceso de realizar análisis geotécnico de detalle, habiendo hecho rocería para el despeje de vegetación y así, hacer tomas de datos técnicos para su caracterización.</p> | |
| <p><b>Fotografía 27.</b> BA-03. Coordenadas Geográficas (Datum Magna Sirgas Origen Único) Norte: 3.616° - 76.907°</p> <p><b>Fuente:</b> Visita virtual guiada, fecha de toma de la fotografía 25/07/2023</p> | <p><b>Fotografía 28.</b> BA-03. Coordenadas Geográficas (Datum Magna Sirgas Origen Único) Norte: 3.616° - 76.907°</p> <p><b>Fuente:</b> Visita virtual guiada, fecha de toma de la fotografía 25/07/2023</p> |

En ese sentido es importante solicitar a la Sociedad se sirva informar en qué proceso va la atención de este punto morfodinámico, en concordancia con los estudios geotécnicos a detalle de los que se informó en la visita guiada de seguimiento, así como las obras concertadas con PNN, conforme lo informado en el ICA 6.

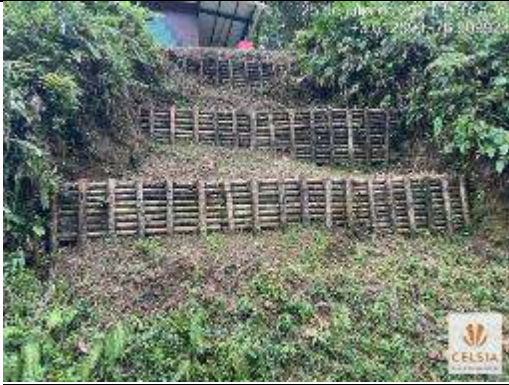
| Acta 438 del 15 de septiembre de 2021 | |
|---|---|
| <b>Monitoreo CELSIA ICA 7:</b> En el último monitoreo realizado en 2022 no se evidenciaron variaciones en el estado lo que hace confirmar su estado estable, sin embargo, por encontrarse ligado a una obra de infraestructura se recomienda continuar con el monitoreo del sitio.<br>El valor de Criticidad para 2022 se calculó en 49.81% determinando un nivel bajo, ver ficha de criticidad Anexo 2. | |
| <b>Observaciones ANLA:</b> Se identifica que en el Anexo 12 del ICA 6, la Sociedad presenta informe de avance y finalización de las obras hidráulicas para el manejo de las aguas de escorrentía en el foco BA-07, así como la implementación de tablestacas en el cuerpo del foco.<br><br>En la visita guiada de seguimiento, la Sociedad informó que cuenta con zanja de coronación hacia la parte alta del proceso, y se identificó terraceo con tablestacas en madera, estando operativos. | |
| <div> <b>Fotografía13 29.</b> BA-07. Coordenadas Geográficas (Datum Magna Sirgas Origen Único) Norte: 3.612° 76.9099°W </div> <div> <b>Fuente:</b> Visita virtual guiada, fecha de toma de la fotografía 25/07/2023 </div> | |

| Acta 438 del 15 de septiembre de 2021 | |
|---|---|
| Es de mencionar, que tanto en la información relacionada en los ICA 6 y 7, así como lo informado en la visita guiada de seguimiento, no se tiene claro, el manejo de las aguas de escorrentía en este punto, por lo que se solicita su aclaración. | |

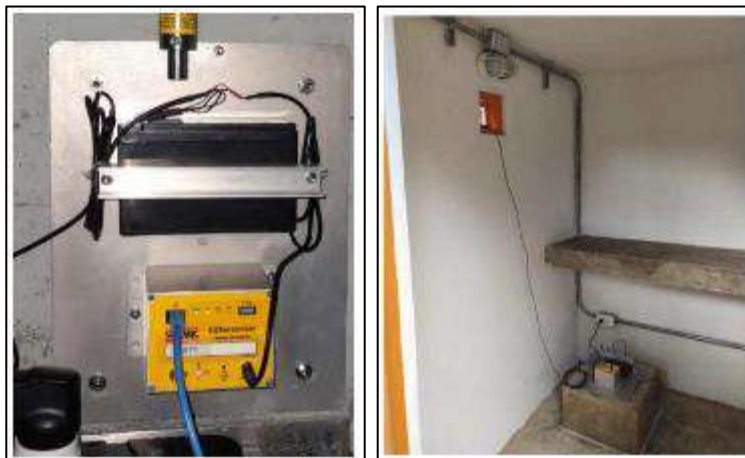
Con relación a los acelerógrafos se presentan evidencias fotográficas de su instalación:

**Figura 97. Registro fotográfico de acelerógrafos (Izquierda-Galería 1; Derecha-estribo derecho, caseta de instrumentación)**

Adicionalmente, se indica que en el anexo “INFORME FINAL INSTRUMENTACIÓN PRESA BAJO ANCHICAYÁ” se encuentran los detalles de configuración de los equipos y las pruebas de calibración por parte del contratista. Efectivamente, esta información se encontró en el Anexo 12 del ICA 7 donde se incorporan los soportes del cumplimiento de la medida 8 de la ficha PMA-BA-8 Programa de Manejo de Derrumbes, allí se relacionan los siguientes archivos:

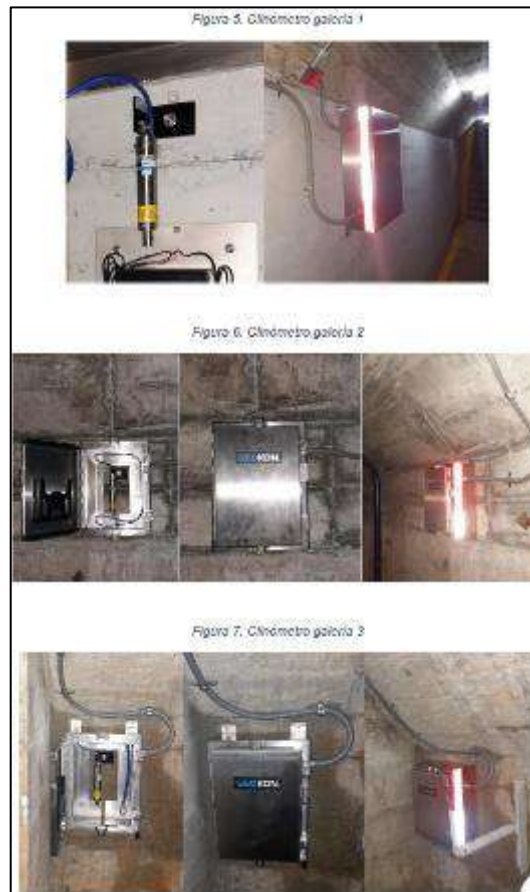
De otra parte, la Sociedad mediante comunicación con radicado 2023024502-1-000 del 9 de febrero de 2023, remite un informe del componente Geotécnico correspondiente a la instrumentación civil de la presa y datos de registros de los acelerógrafos. Respecto del informe consignado en el anexo 20 del ICA 6, la Empresa presenta como novedad, entre otros, el registro fotográfico de instalación de los tres clinómetros que había proyectado instalar en informes anteriores:

**Figura 98. Registro fotográfico de clinómetros**

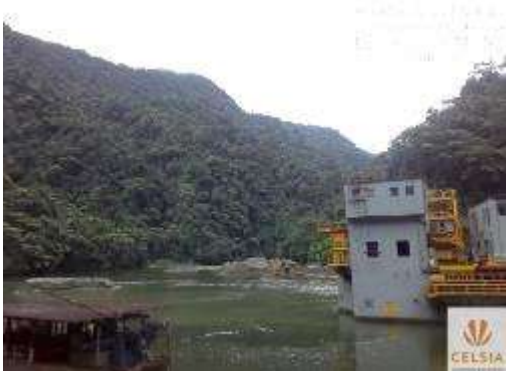
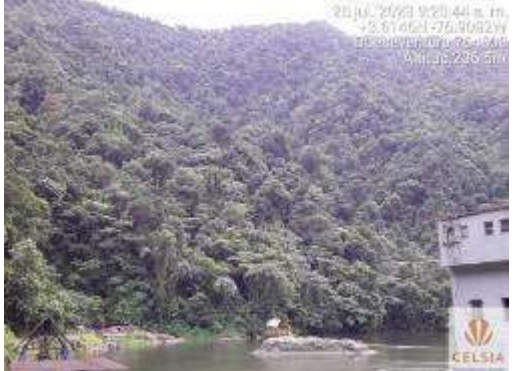
A nivel general, en la zona del embalse se evidenció que las áreas se encontraban con coberturas vegetales de bosque ripario en un relieve montañoso, característico del PNN Farallones de Cali, como se muestra a continuación:

| <b>Fotografía 30.</b> Cobertura vegetal alrededor del embalse. Coordenadas Geográficas (Datum Magna Sirgas Origen Único) Norte: 3.6148 Oeste: 76.9084 | <b>Fotografía14 31.</b> Cobertura vegetal alrededor del embalse. Coordenadas Geográficas (Datum Magna Sirgas Origen Único) Norte: 3.6146 Oeste: 76.9082 |

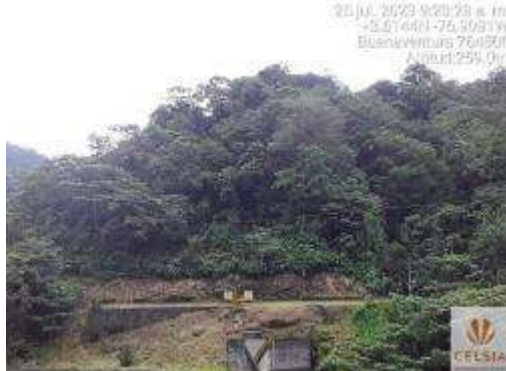
| <b>Fotografía15 32.</b> Cobertura vegetal alrededor del embalse. Coordenadas Geográficas (Datum Magna Sirgas Origen Único) Norte: 3.6144 Oeste: 76.9081 | <b>Fotografía16 33.</b> Cobertura vegetal alrededor del embalse. Coordenadas Geográficas (Datum Magna Sirgas Origen Único) Norte: 3.6149 Oeste: 76.9083 |

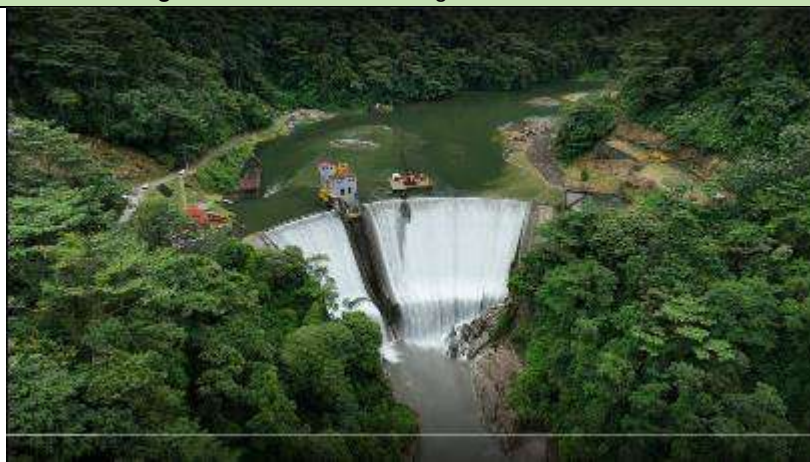
Asimismo, se verificó la zona de presa en donde la Sociedad mostró el video del sobrevuelo realizado mediante dron, en donde se evidencian las coberturas vegetales a cada lado del cauce hídrico, como se puede observar en las siguientes imágenes:

**Fotografía 34. Cobertura vegetal alrededor de la Presa**

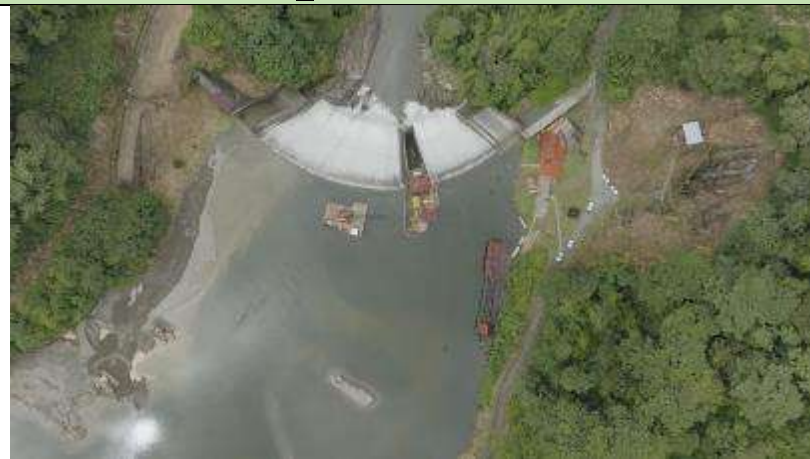
**Fotografía 35. 18 Cobertura vegetal alrededor de la Presa**

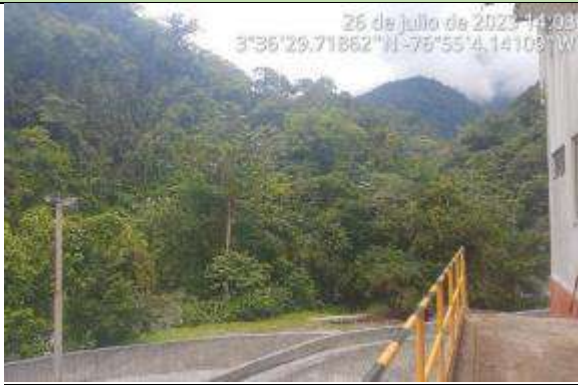
De igual forma, en el área de la casa de máquinas, no se evidenciaron intervenciones o afectaciones producto del desarrollo del proyecto, como se muestra a continuación:

| <b>Fotografía 37.</b> Cobertura vegetal casa de máquinas. Coordenadas (Datum Magna Sirgas Origen Único) Norte: 3°36'29.71" Oeste: 76°55'4.114" | <b>Fotografía 38.</b> Cobertura vegetal casa de máquinas. Coordenadas (Datum Magna Sirgas Origen Único) Norte: 3°36'29.86" Oeste: 76°55'4.138" |
