| | <b>ACTA REUNIÓN DE CONTROL Y SEGUIMIENTO AMBIENTAL</b> | Fecha: | 21-04-2022 |

**ACTA No. 196 DE 2024**

**PROYECTO:** “PROYECTO AURÍFERO BURITICÁ – AMPLIACIÓN MINA YARAGUÁ”.

**EXPEDIENTE:** LAV0029-00-2016

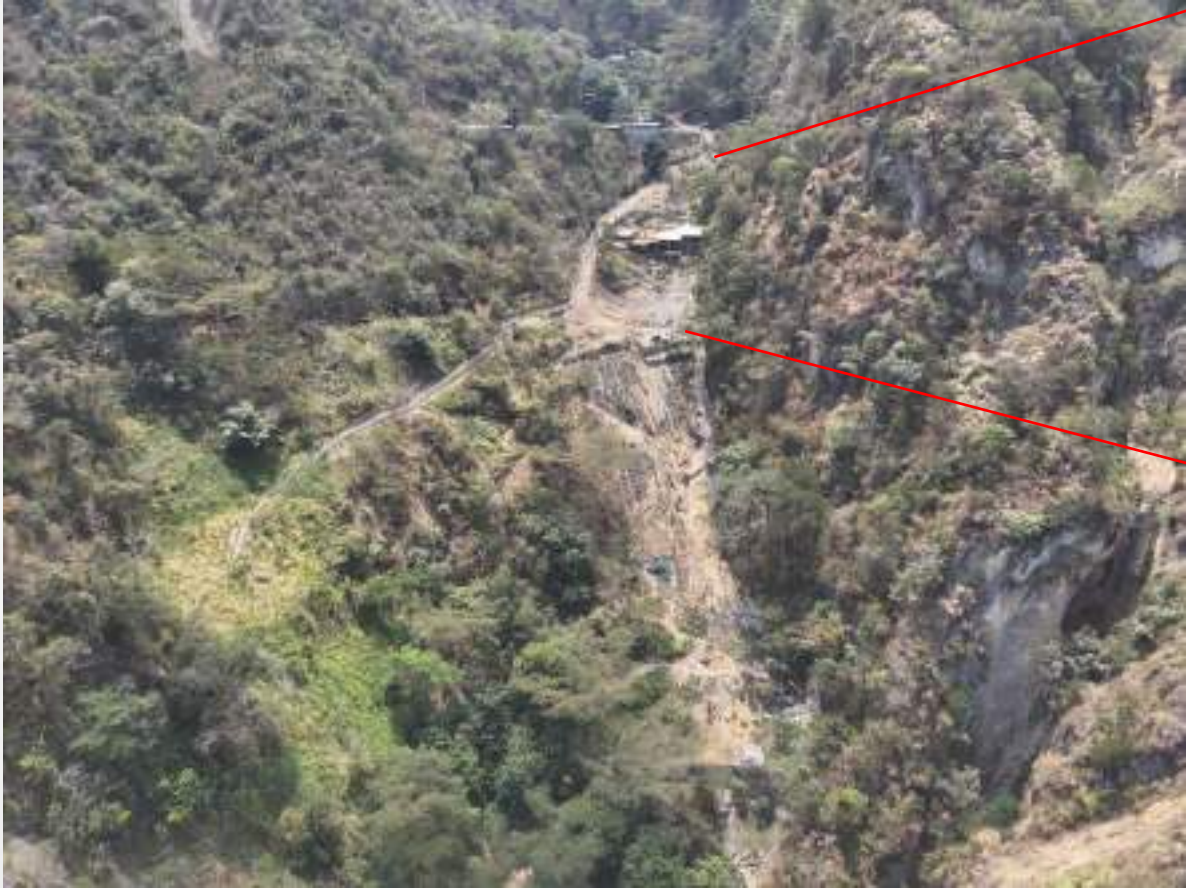
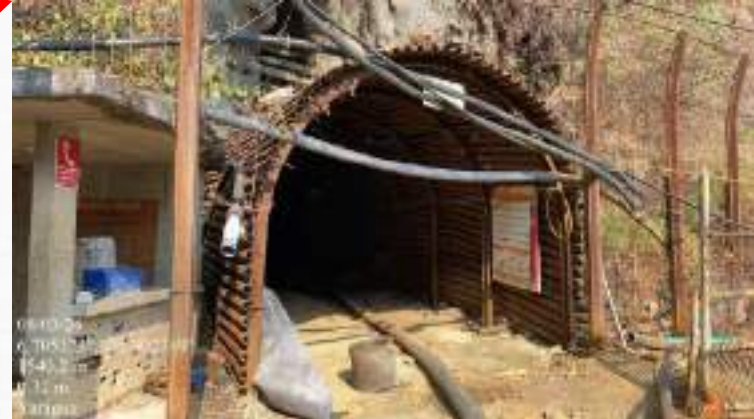
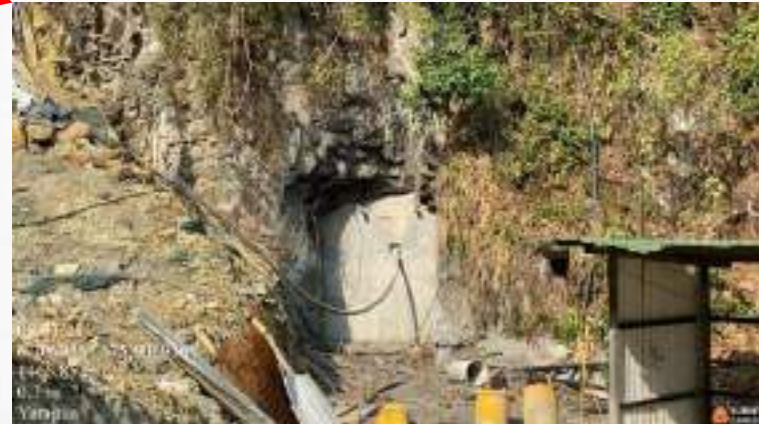
Coordenadas: E: 4679254,98 N: 2299815,50  
Origen Único Bogotá

Implementar las obras para el adecuado manejo del agua contactada (Agua Residual no Doméstica) en la antigua Planta de Beneficio Yaraguá, en cumplimiento del literal b del numeral 2 del artículo segundo del Auto 11300 del 27 de diciembre de 2021, el requerimiento 1 del Acta 1034 del 22 de diciembre de 2022, el requerimiento 2 del Acta 339 del 14 de junio de 2023 y del requerimiento 8 del Acta 979 del 18 de diciembre de 2023.

Incluir en el sistema de tratamiento de Aguas Residuales no Domésticas – ARnD (WTP), las originadas en la Planta de Beneficio Yaraguá, en cumplimiento del literal c del numeral 2 del artículo segundo del Auto 11300 del 27 de diciembre de 2021, el requerimiento 2 del Acta 1034 del 22 de diciembre de 2022, el requerimiento 3 del Acta 339 del 14 de junio de 2023 y del requerimiento 9 del Acta 979 del 18 de diciembre de 2023.

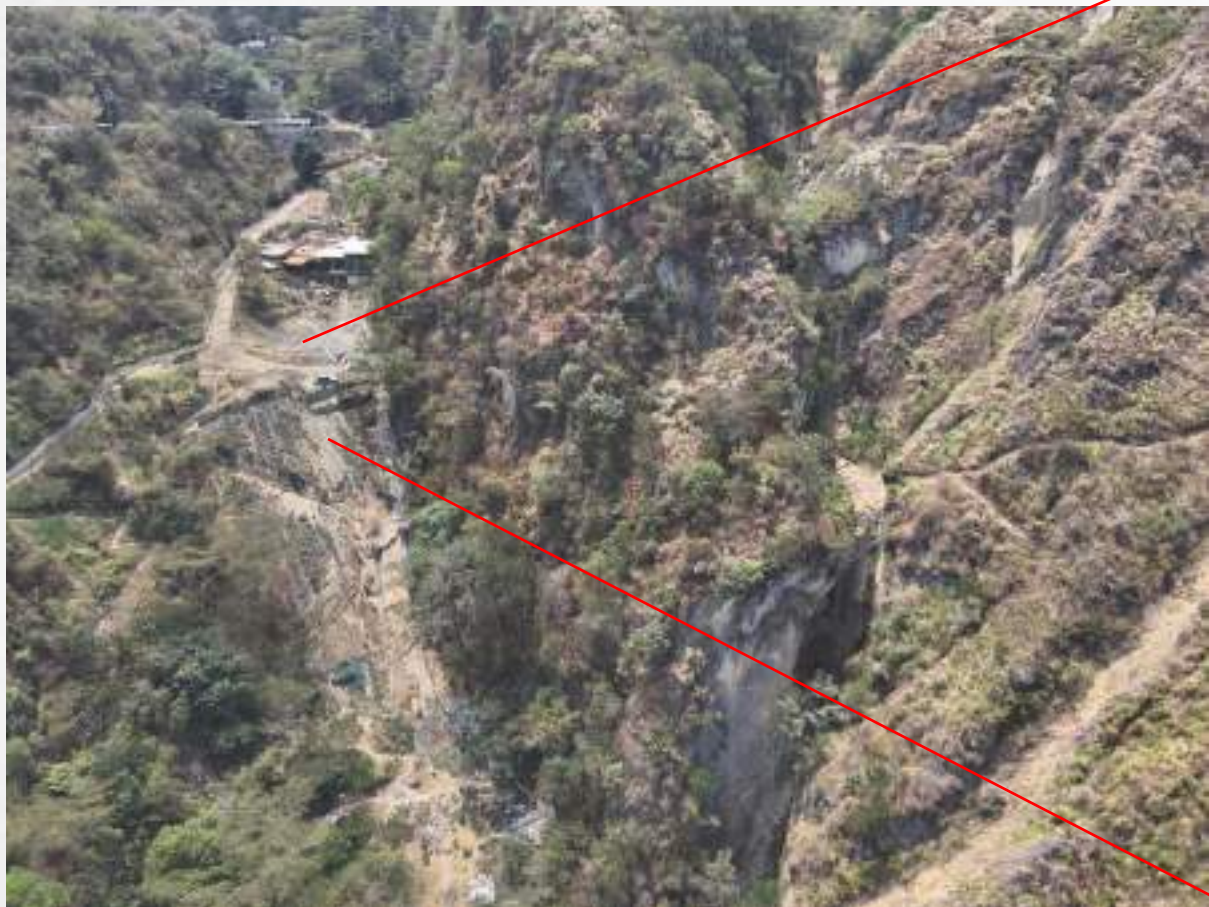
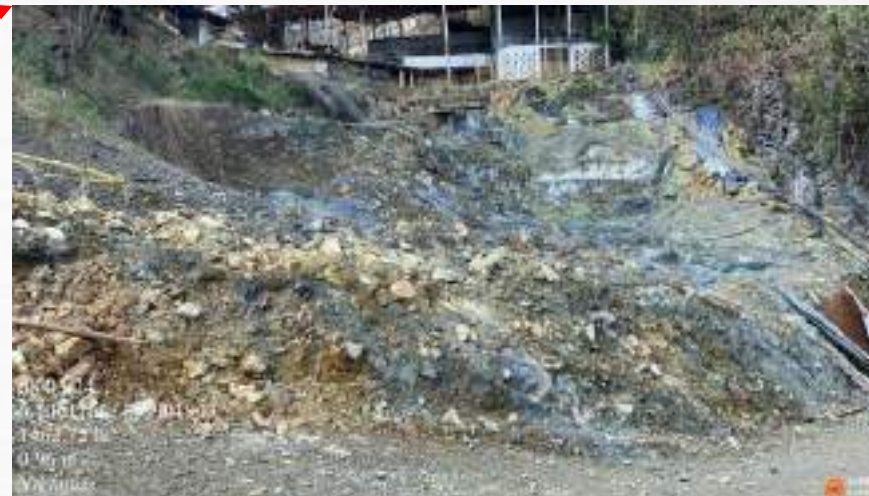
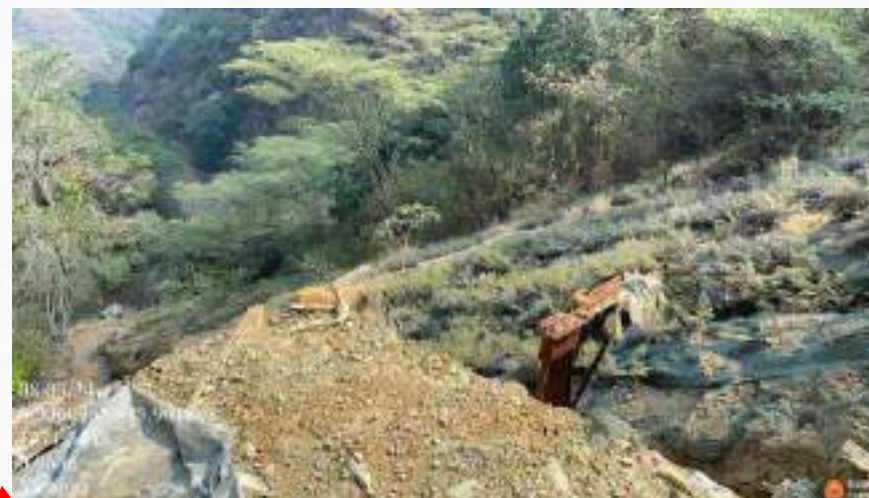
Coordenadas: E: 4679254,98 N: 2299815,50  
Origen Único Bogotá

Realizar el cierre (garantizando la estabilidad física y química) del depósito de estériles ubicado en el nivel 2 de la Mina Yaraguá y adelantar su revegetalización, en cumplimiento de la Medida 1 de la Ficha 7 Manejo de los depósitos de relave filtrado y material estéril, el numeral 8 del artículo segundo del Auto 11300 del 27 de diciembre de 2021, el requerimiento 5 del Acta 1034 de 2022, el requerimiento 4 del Acta 339 del 14 de junio de 2023 y del requerimiento 10 del Acta 979 del 18 de diciembre de 2023.

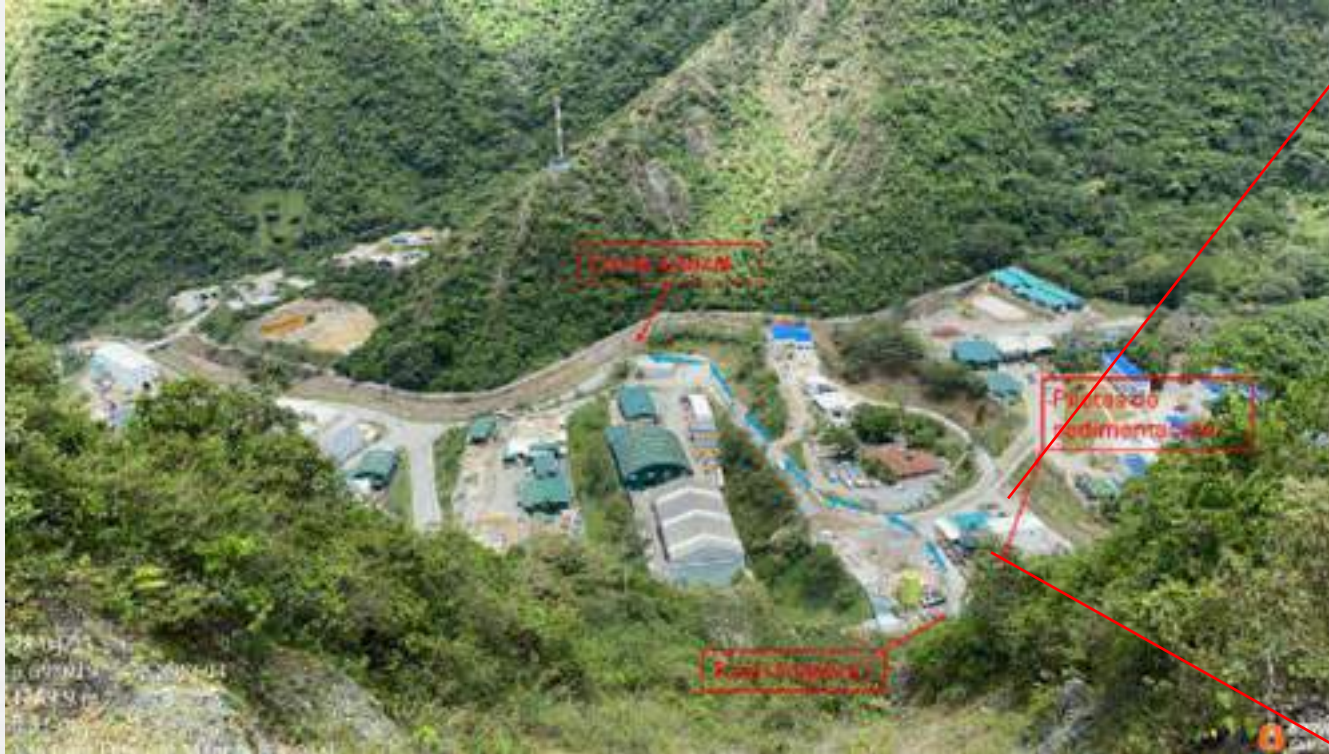
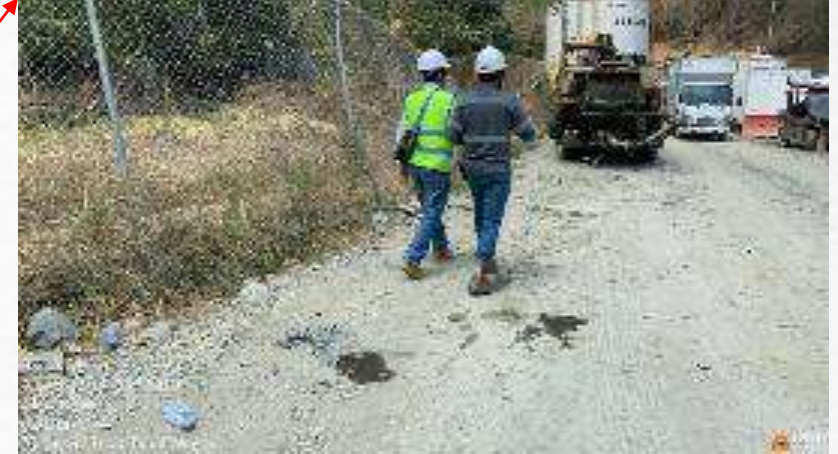
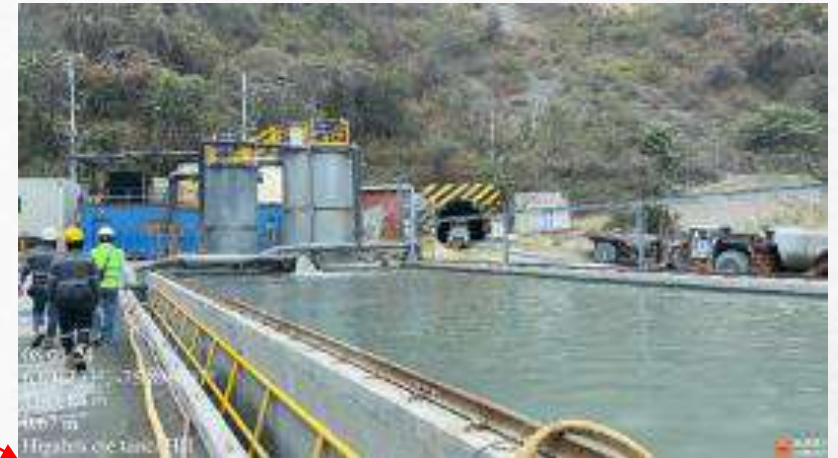
## Sector del portal del túnel Higabrá

- Área de acopio de mineral explotado (ROMPAD).
- Bodega de acopio de relaves.
- Sector del portal del túnel Higabra.

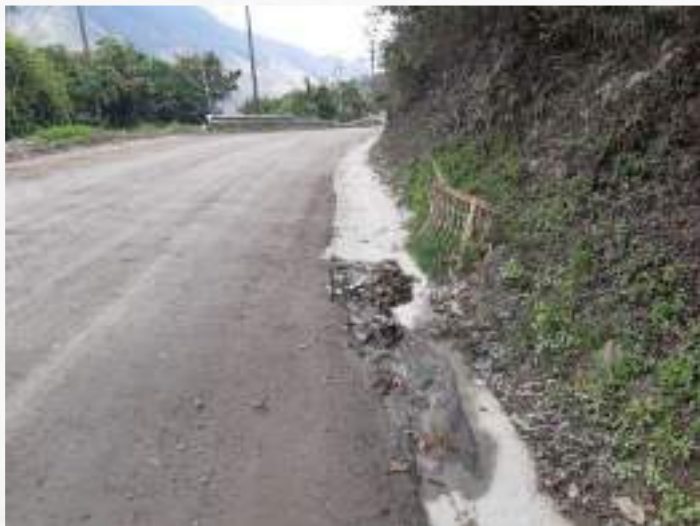
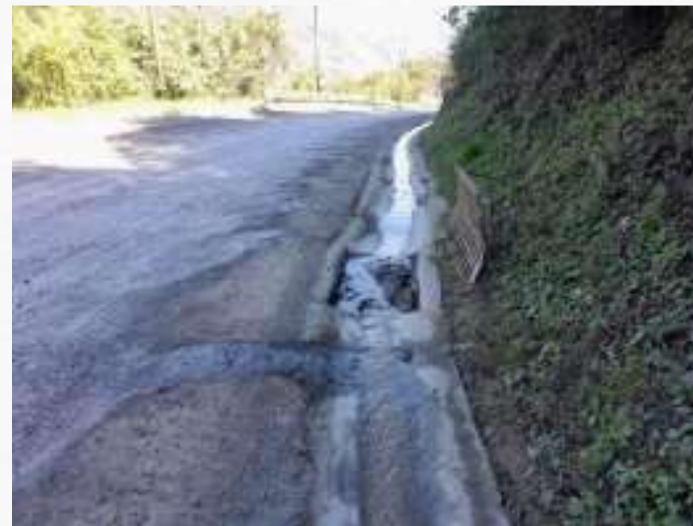
Caja de inspección con tubería tapada en el K1+670

Respecto a la “estructura superficial que permita el manejo de agua sobre la vía evitando represamientos”, se observaron los documentos relacionados por la Sociedad para dar cumplimiento a la obligación, sin embargo, no se evidenciaron las estructuras en mención en los sitios donde se encuentra la tubería tapada, según se muestra a continuación en las siguientes fotografías con corte a diciembre de 2022 (izquierda) y diciembre de 2023 (derecha):

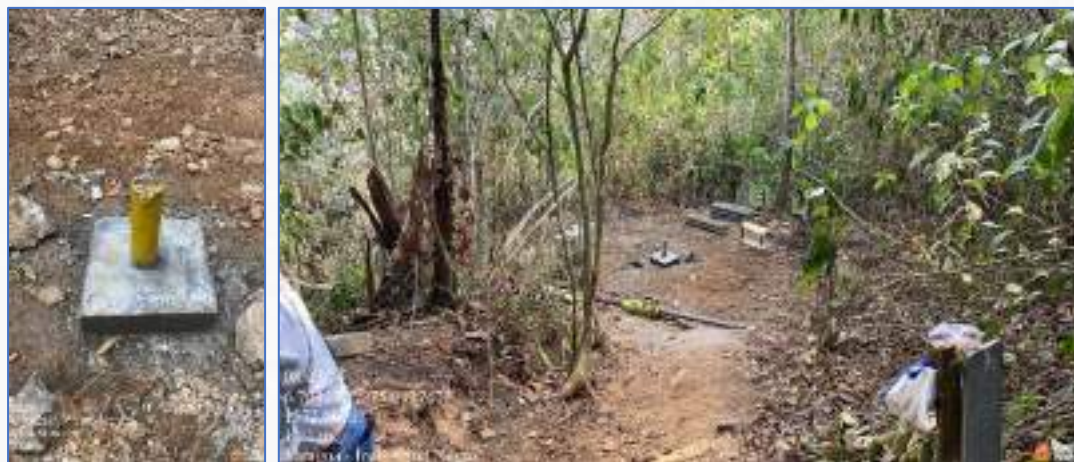
Instalación de inclinómetro en el talud negro

Por otra parte, durante la visita de seguimiento realizada por el ESA de la ANLA en el mes de marzo de 2023, se constató que la Empresa finalizó la instalación del inclinómetro en el talud negro y que seguidamente, de acuerdo a lo manifestado por el personal de la Sociedad que acompañó la visita, se iban a iniciar los trabajos en el K2+480, según se observa a continuación:

Sin embargo, con tal de cerrar el requerimiento la Autoridad considera necesario contar con el soporte documental de la instalación de dicha instrumentación, correspondiente a los registros de exploración que den evidencia de la profundidad alcanzada para dicha instrumentación:

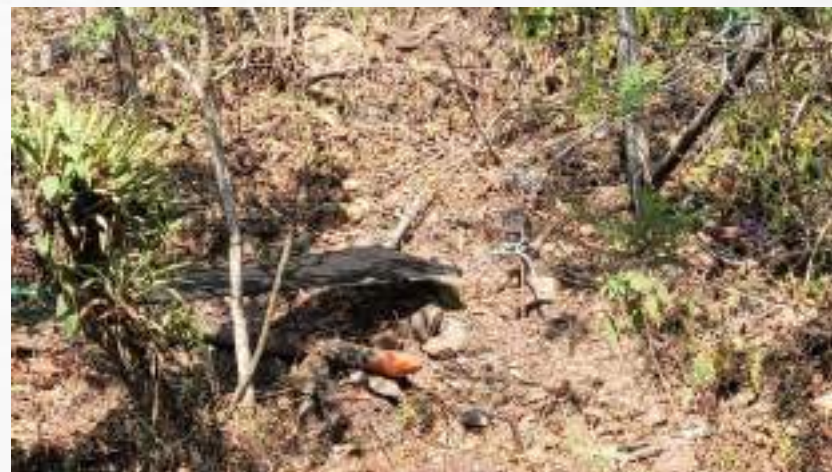
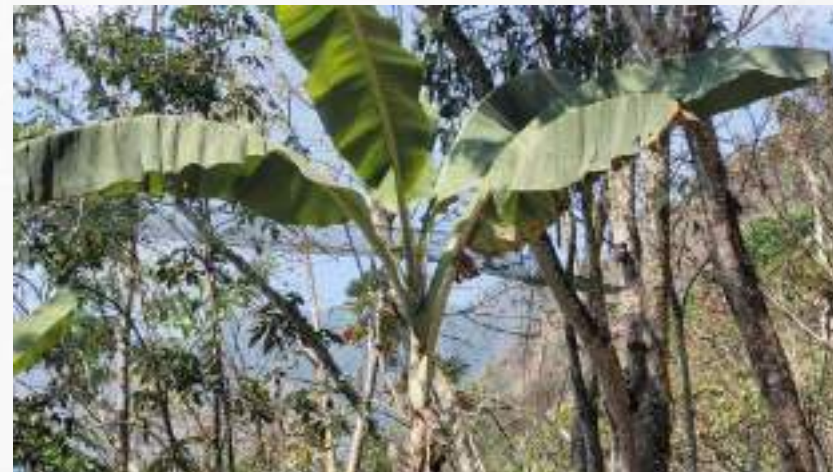
En los anexos del ICA 22 para el segundo semestre de 2023, no se presenta la evidencia de los monitoreos que se mencionan, para que sea posible analizar por parte de esta Autoridad, las conclusiones a las que se llegan, respecto al uso de los pasos aéreos instalados.

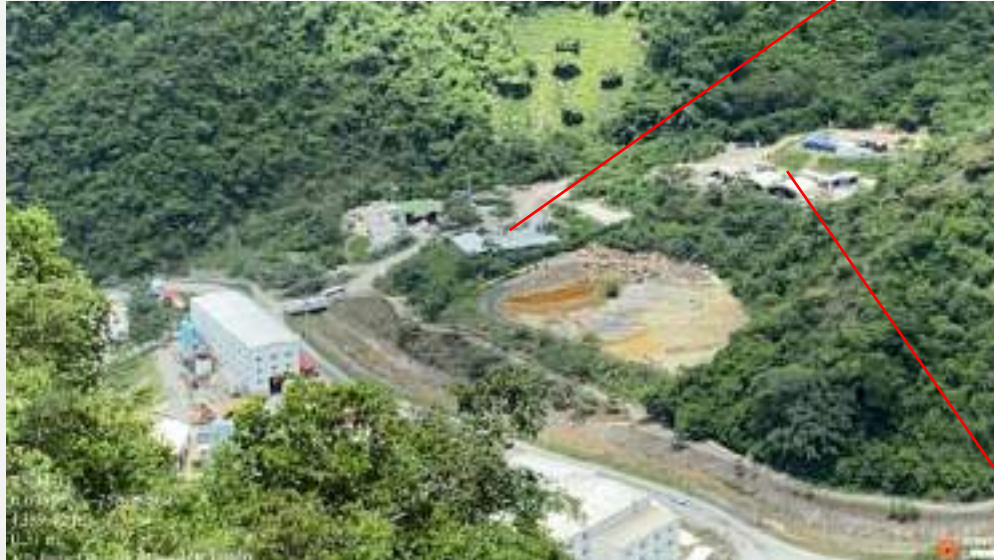
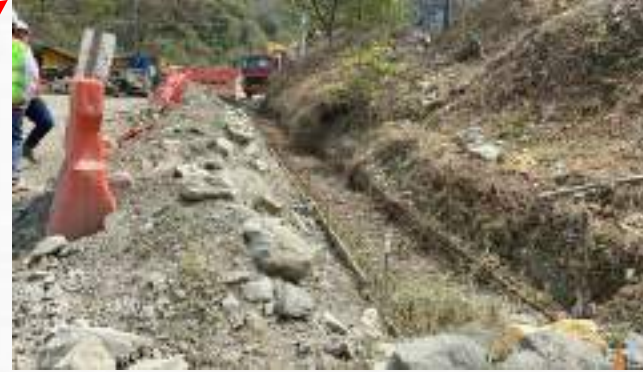
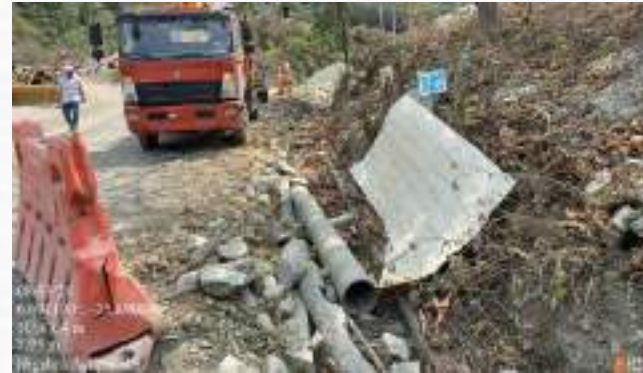
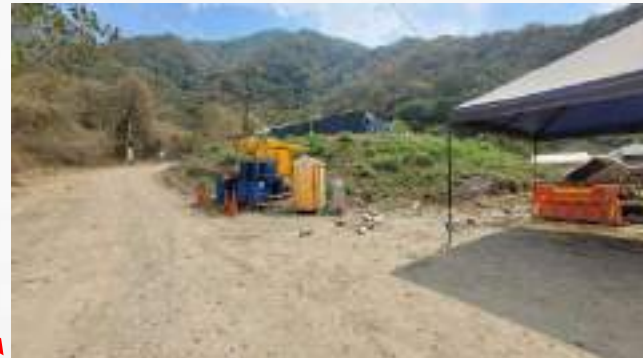
Coordenadas: E 4680505,93 N 2298987,91  
Origen Único Bogotá

Presentar evidencia documental de la culminación de las obras para el manejo de las aguas de escorrentía en el sector 'Stracon', de conformidad con las medidas 1, 4 y 5 de la Ficha 3. Manejo de aguas de escorrentía superficial, intervención de cauces y manejo de aguas lluvias.

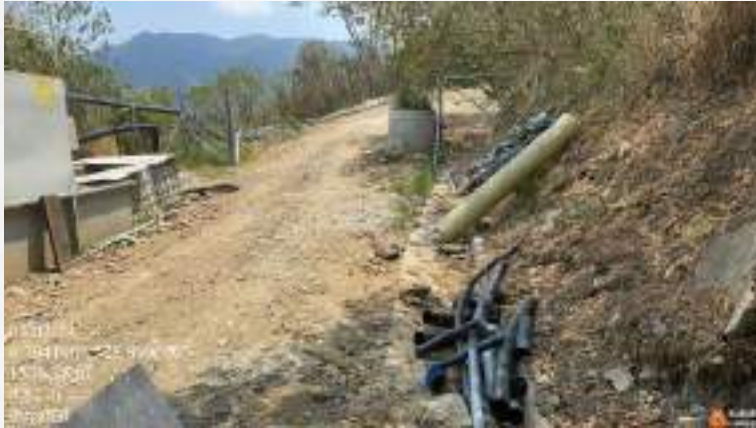
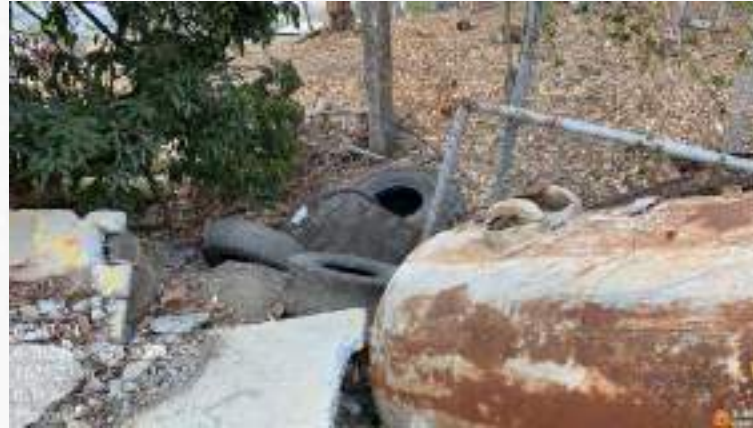
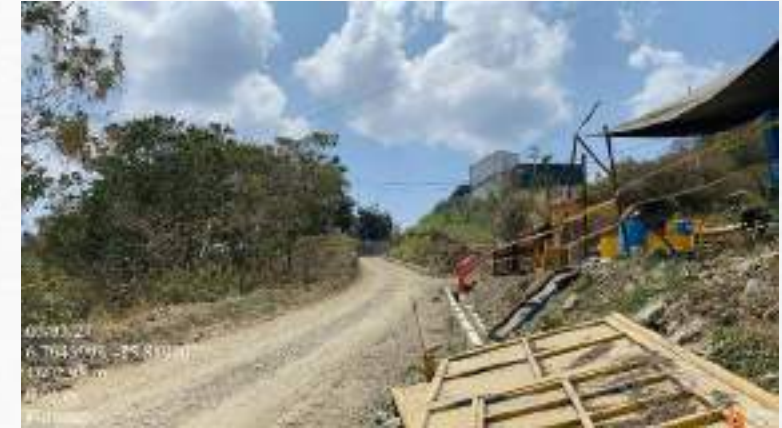
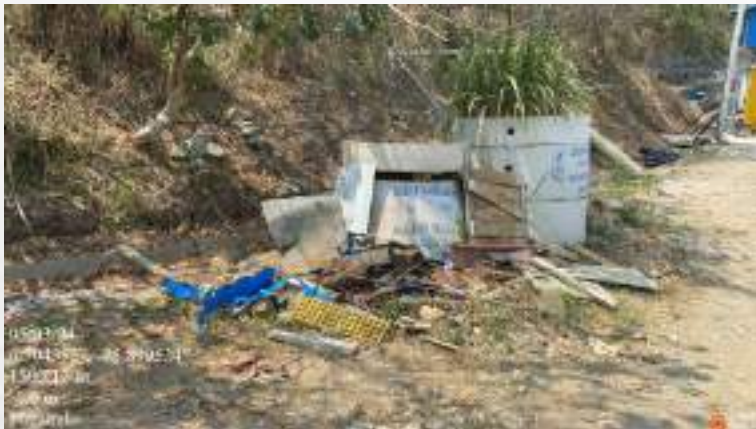
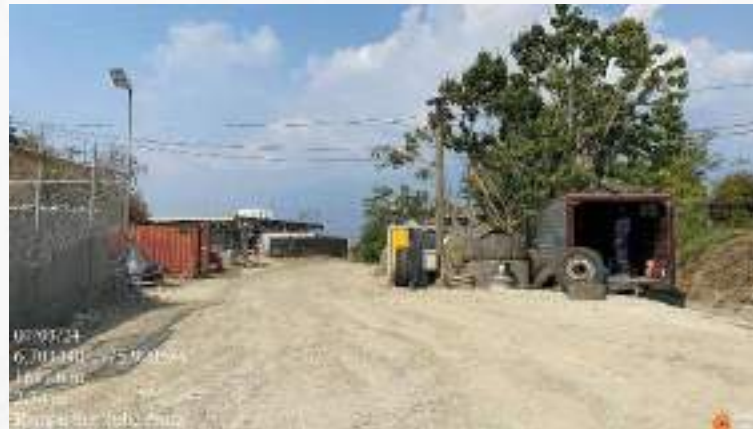
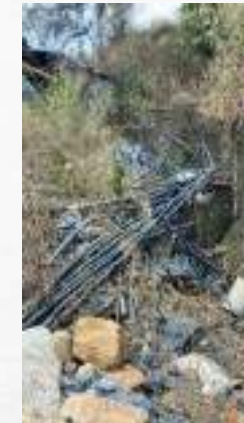
Ampliación PTARD zona Platanal, y zona contratista frente al almacén zona Platanal.

Presentar evidencia documental de la disposición adecuada de los residuos sólidos ordinarios, peligrosos y especiales de las zonas de trabajo: ampliación PTARD zona Platanal, instalación de inclinómetro del talud negro zona Yaraguá, vía de acceso carpa verde, zona contratista frente al almacén zona Platanal y placa de concreto cerca a bocamina zona Yaraguá, en cumplimiento con la medida 1 de la Ficha 6. Manejo integral de residuos sólidos ordinarios, peligrosos y especiales.

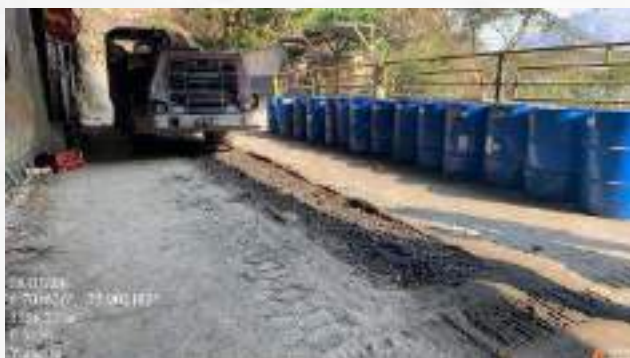
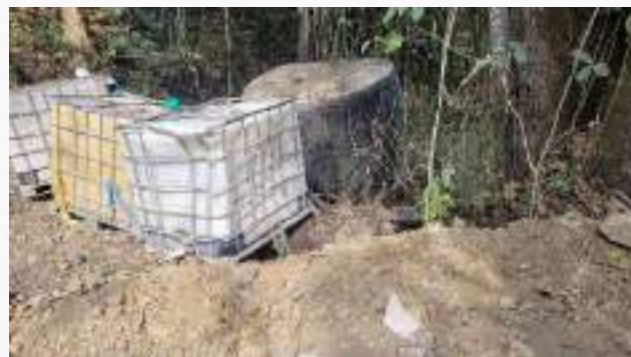
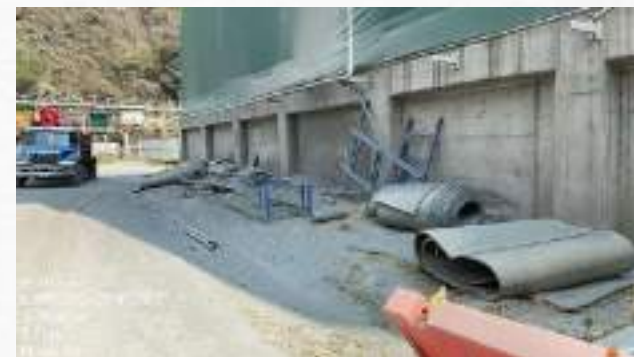
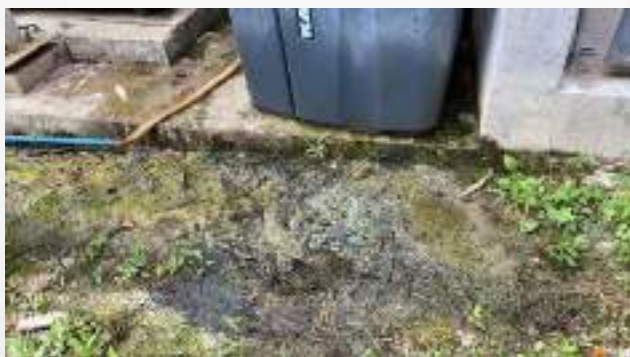
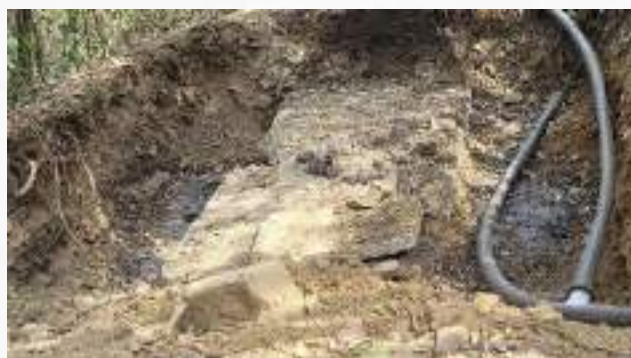
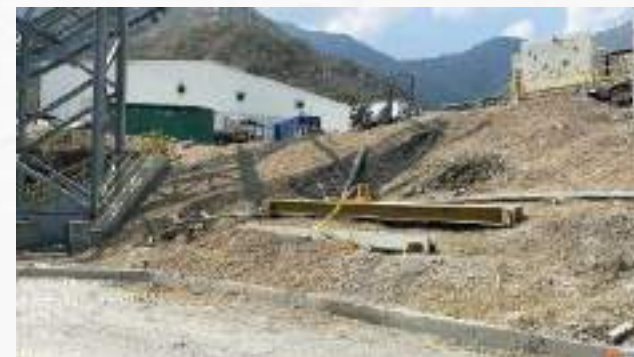
Placa de concreto cerca a bocamina zona Yaraguá, instalación de inclinómetro del talud negro zona Yaraguá, vía de acceso carpa verde.

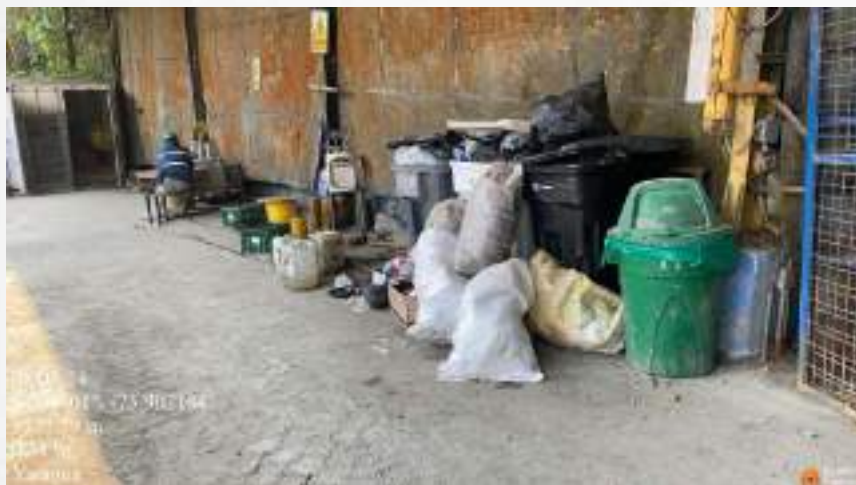
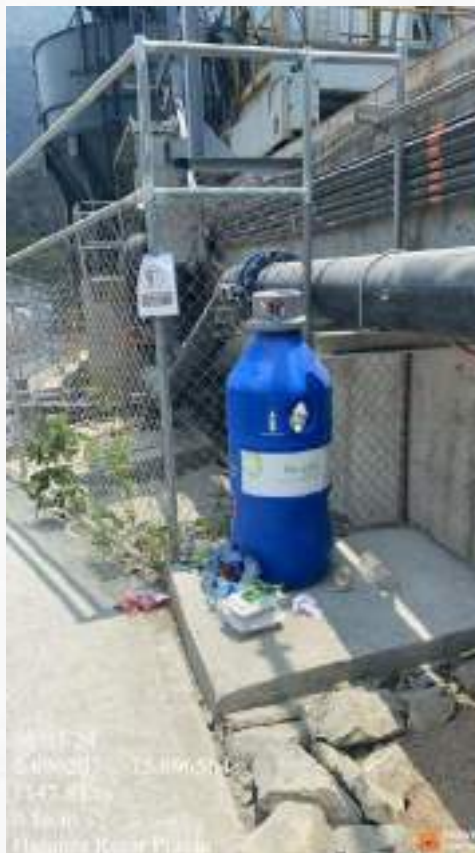
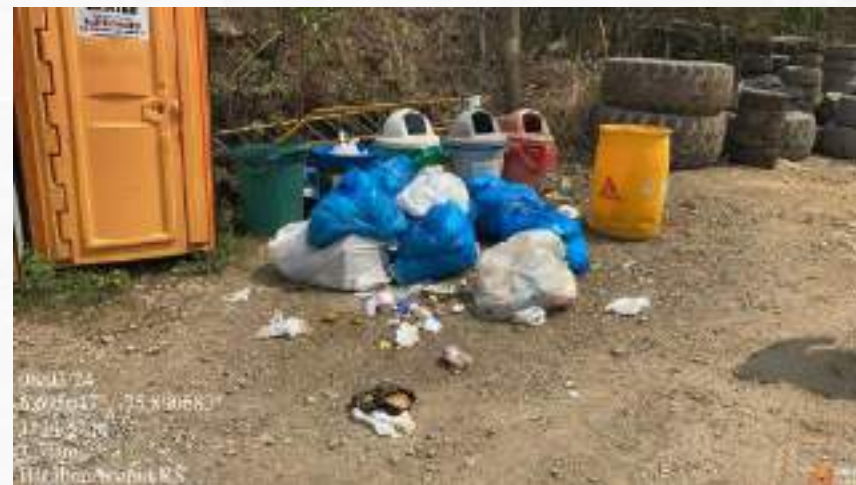
# Argumento Requerimiento 52

Presentar un indicador de cumplimiento, por medio del cual se establezca la periodicidad de las rutas de recolección de los residuos sólidos recolectadas en los diferentes puntos ecológicos ubicados en las distintas áreas del proyecto minero, en cumplimiento con las medidas 1 y 2 de la Ficha 6. Manejo integral de residuos sólidos ordinarios, peligrosos y especiales.

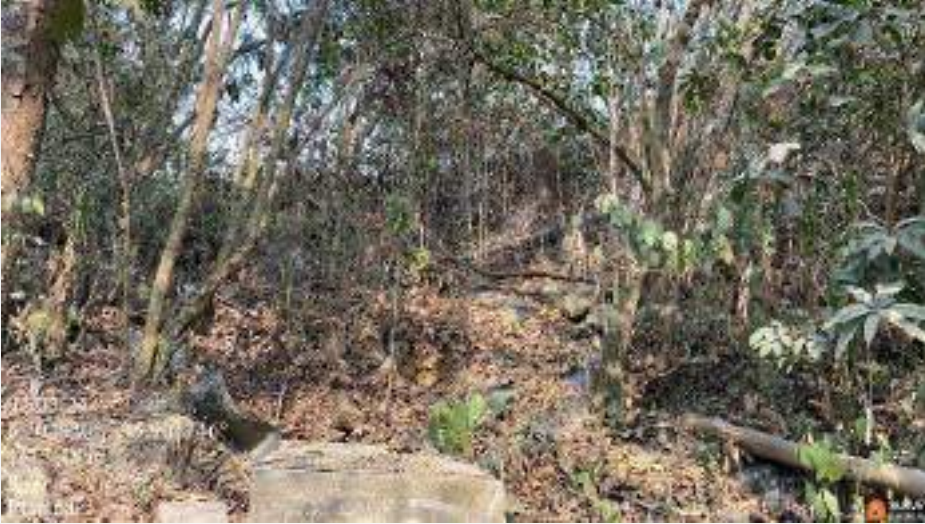
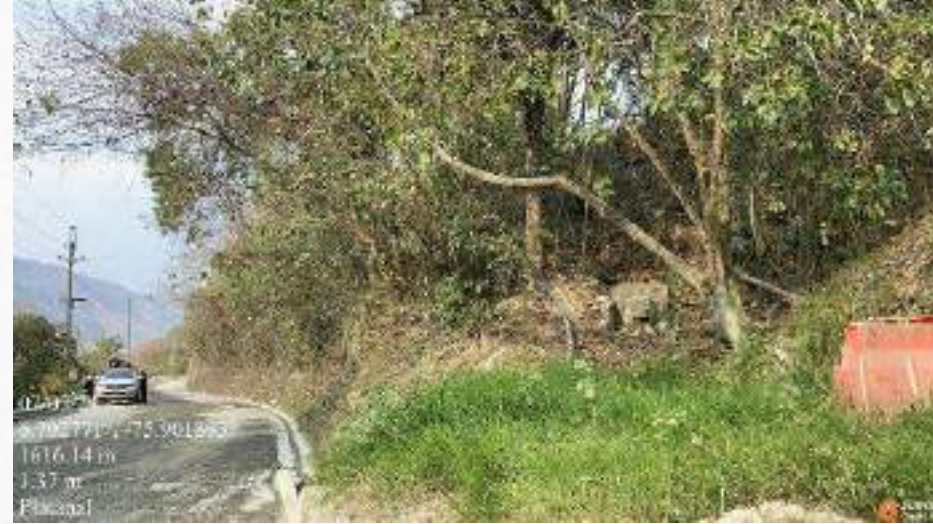
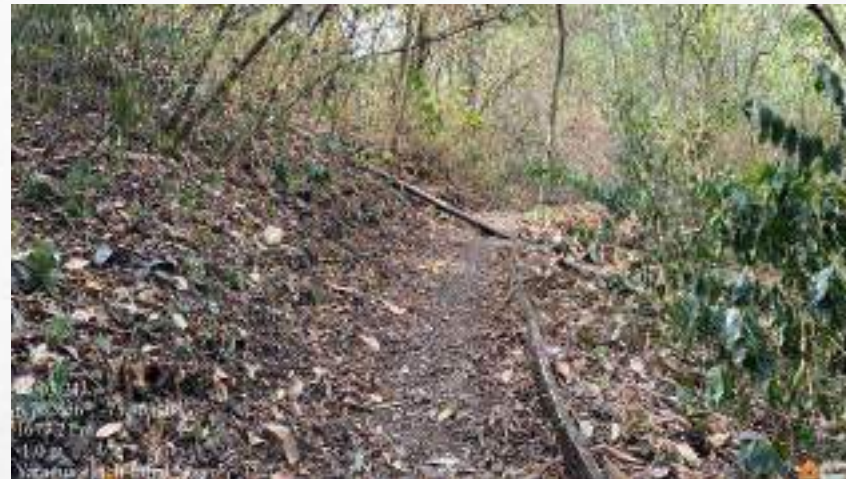
# Argumento Requerimiento 53

Presentar evidencia de la disposición adecuada de las mangueras en desuso, de los sectores: Platanal y Rampa Sur, en cumplimiento con la medida 1 de la Ficha 6. Manejo integral de residuos sólidos ordinarios, peligrosos y especiales.

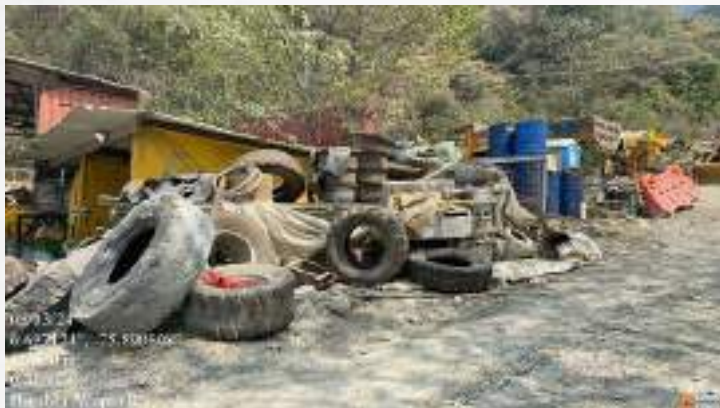
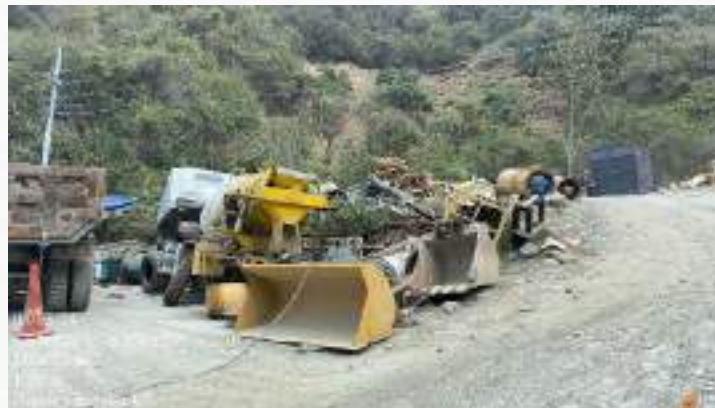
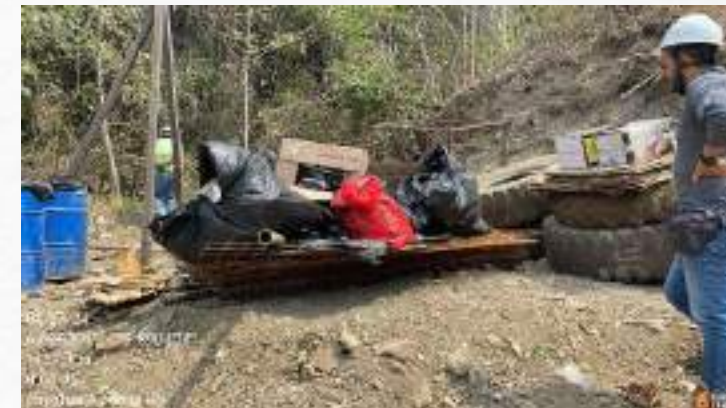
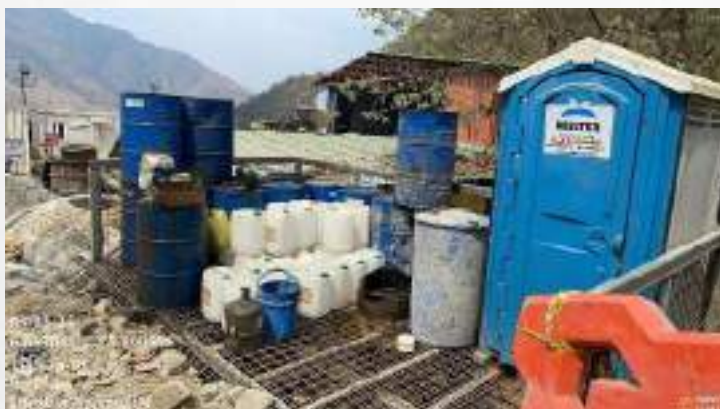
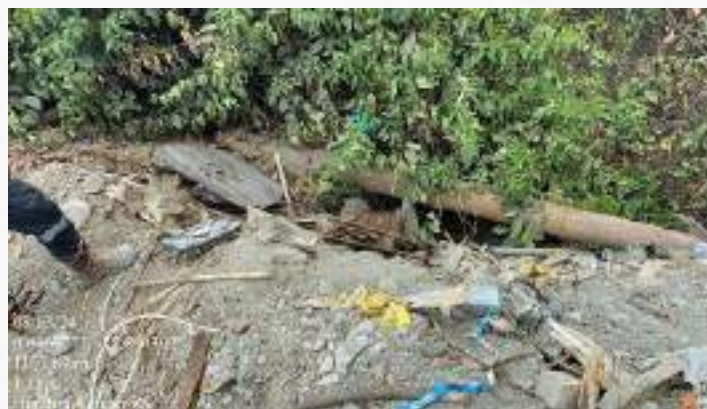
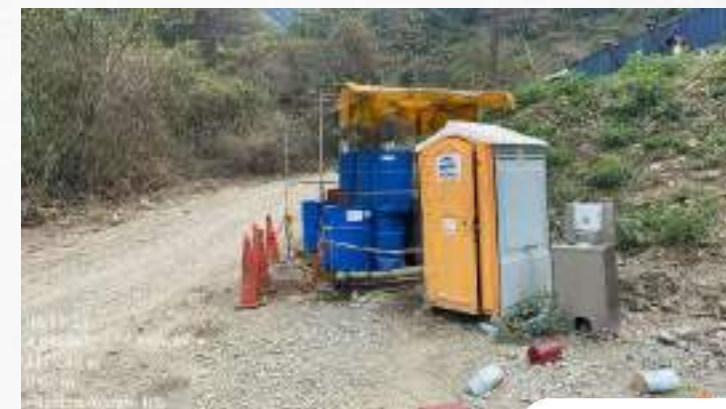
- La disposición adecuada de los residuos sólidos ordinarios, peligrosos y especiales.
- La adecuación del área de almacenamiento de repuestos y/o insumos en el sentido que no excede su capacidad.

- a) La disposición adecuada de los residuos sólidos ordinarios, peligrosos y especiales.
- b) La construcción de la placa de concreto para poder realizar las reparaciones de los equipos de los contratistas.
- c) La adecuación del área de almacenamiento de repuestos y/o insumos en el sentido que no excede su capacidad.
- d) La adecuación de la placa de concreto de la empresa 'Stracon', en el sentido de garantizar que las ARnD cuenten con un adecuado manejo.

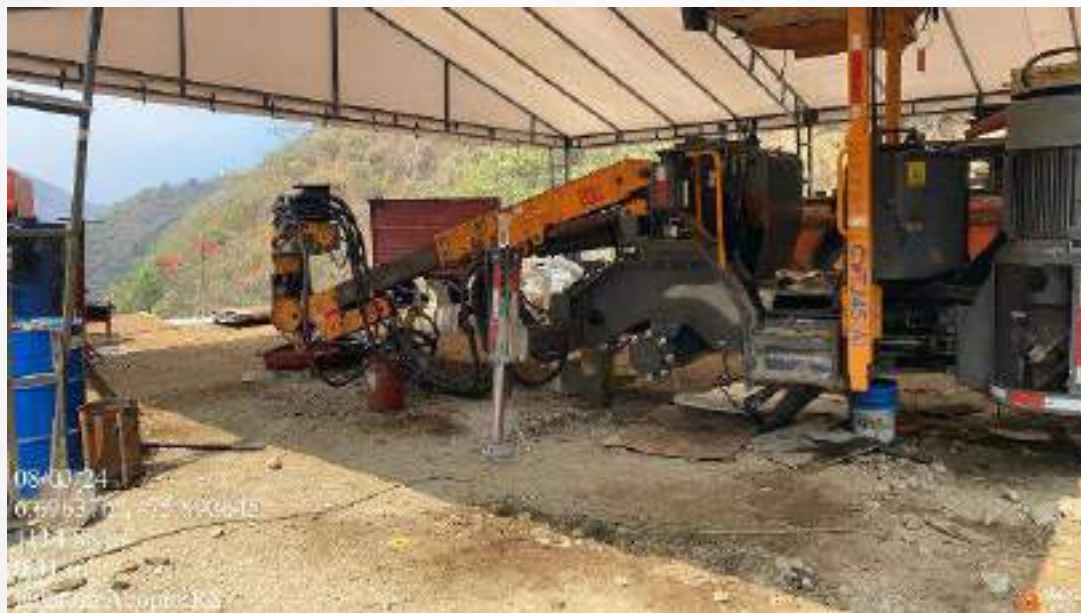
Coordenadas: E 4680518,45 N 2298877,53  
Origen Único Bogotá

- La construcción de la placa de concreto para poder realizar las reparaciones de los equipos de los contratistas.
- La adecuación de la placa de concreto de la empresa 'Stracon', en el sentido de garantizar que las ARnD cuenten con un adecuado manejo.

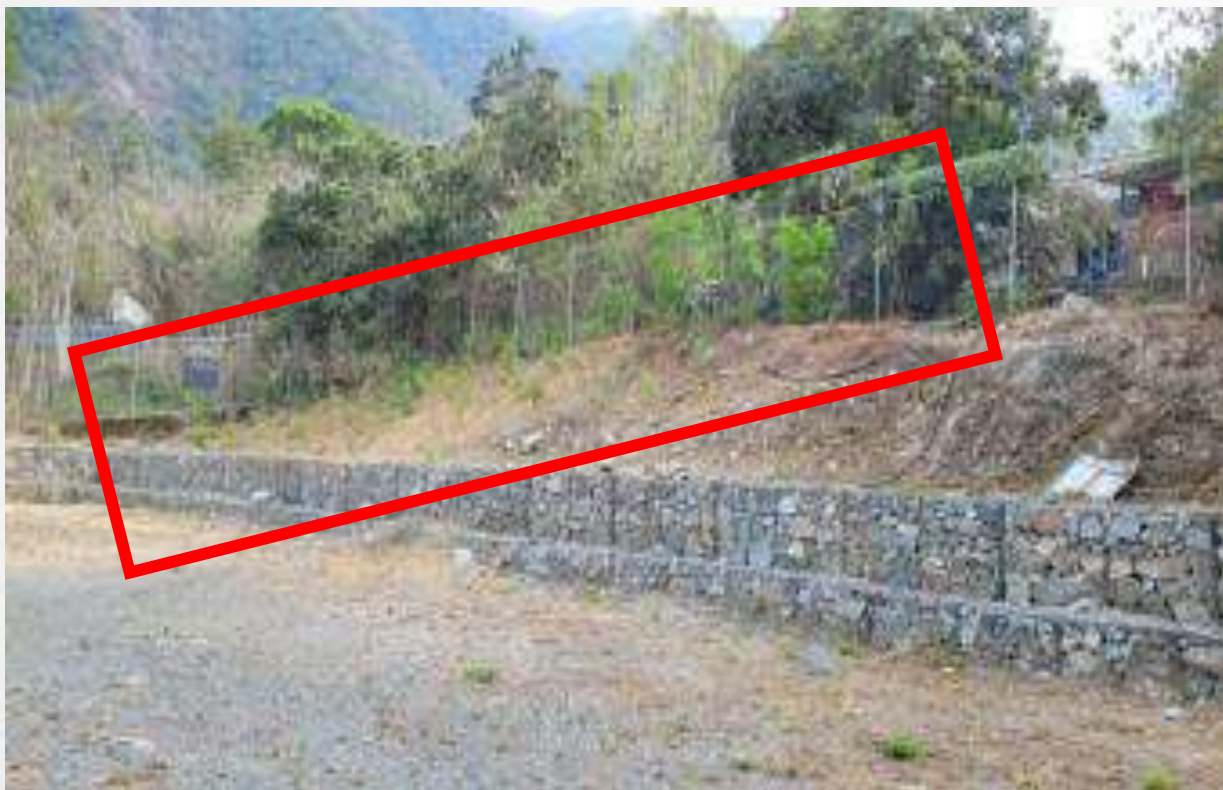
## Argumento Requerimiento 65

Según lo mencionado por la sociedad, en el segundo semestre de 2023 se sembraron 100 árboles detrás del área conocida como “El Hotel”,. Los árboles tienen alturas de menos de 50 centímetros, dada su fecha de siembra y presentan un buen estado fitosanitario. Sin embargo, dado su poco desarrollo, se determina que la medida no es efectiva para la mitigación del impacto “Incremento en las emisiones de gases y material particulado”, por lo que es necesario ejecutar alternativas complementarias en el corto plazo.

Implementar alternativas con el fin de garantizar la efectividad y cumplimiento de la medida 9 y en función de mitigar el impacto por Material Particulado, lo anterior en cumplimiento de la Ficha 5 Manejo de Calidad del Aire y Ruido.

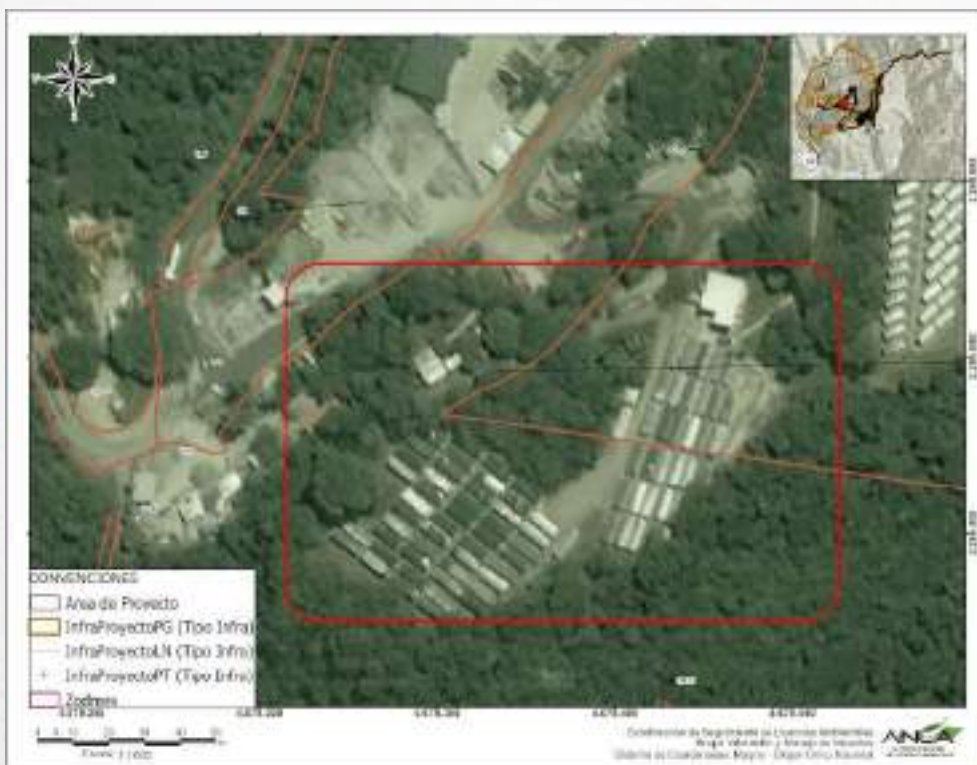
A partir de la validación de la infraestructura presentada y estructurada en el MAG del ICA No. 22 frente a imágenes de satélite de alta resolución, se evidencia inconsistencia en la delimitación de la zona de campamentos e infraestructura asociada aprobadas bajo el marco del ítem tres (3) del numeral dos (2) del artículo primero de la Resolución 411 del 18 de febrero de 2022, mediante el cual se autorizó en el sector Platanal la operación de áreas auxiliares, dentro de las cuales se incluyen las zonas de recreación usadas por el personal que trabaja en la mina. Así mismo Mediante oficio No. 20233400396701 del 05 de septiembre de 2023 esta Autoridad aprobó un cambio menor para la construcción de dichas zonas sociales las cuales no fueron reportadas en el MAG del ICA 22.

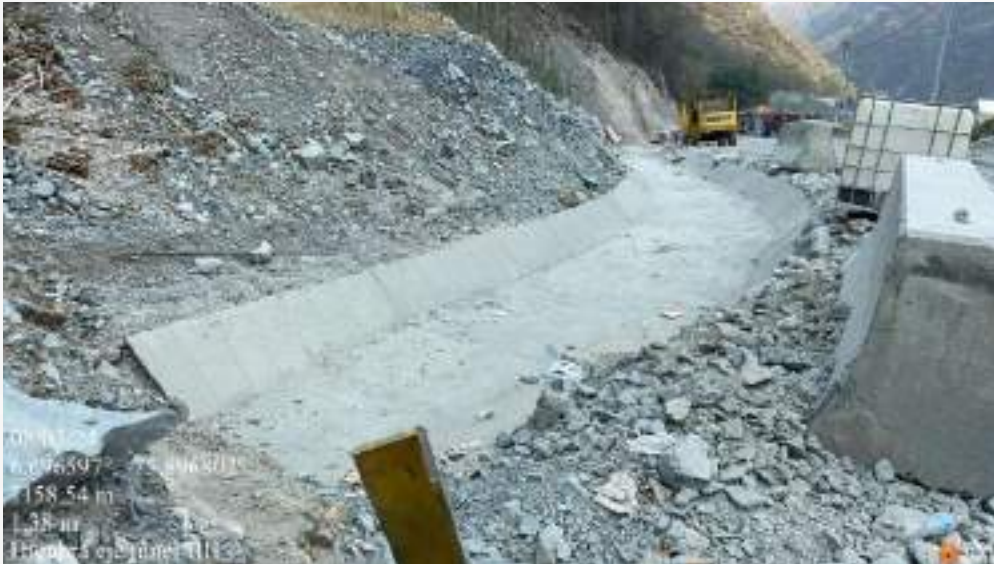
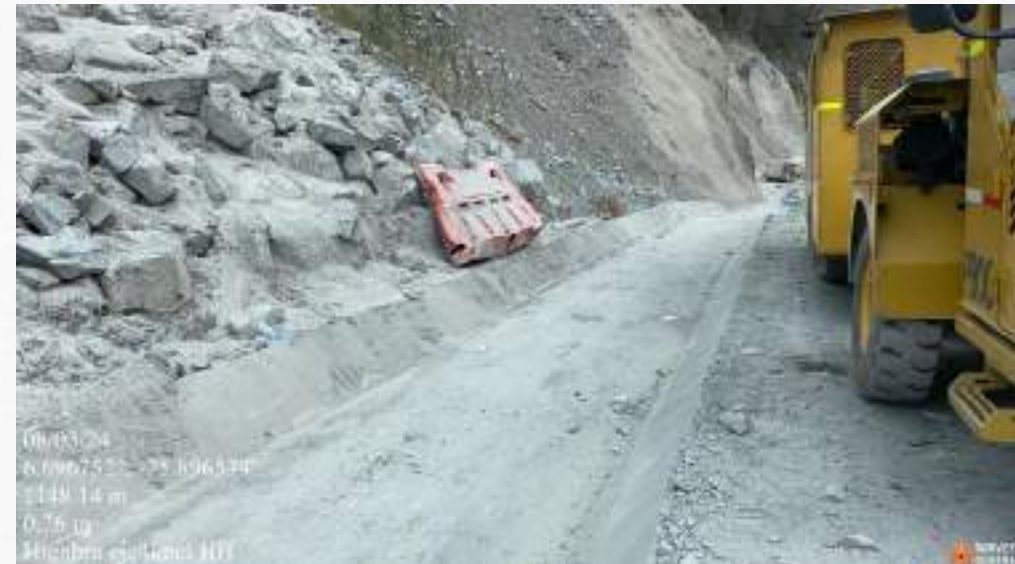
Durante la visita de control y seguimiento ambiental realizada del 4 al 9 de marzo de 2024, se evidenciaron los avances de las actividades de construcción del canal Oeste, las cuales ya se encuentran en su etapa final.
