| | <b>ACTA REUNIÓN DE CONTROL Y SEGUIMIENTO AMBIENTAL</b> | Fecha: | 21-04-2022 |

**ACTA No. 196 DE 2024**

**PROYECTO:** “PROYECTO AURÍFERO BURITICÁ – AMPLIACIÓN MINA YARAGUÁ”.

**EXPEDIENTE:** LAV0029-00-2016

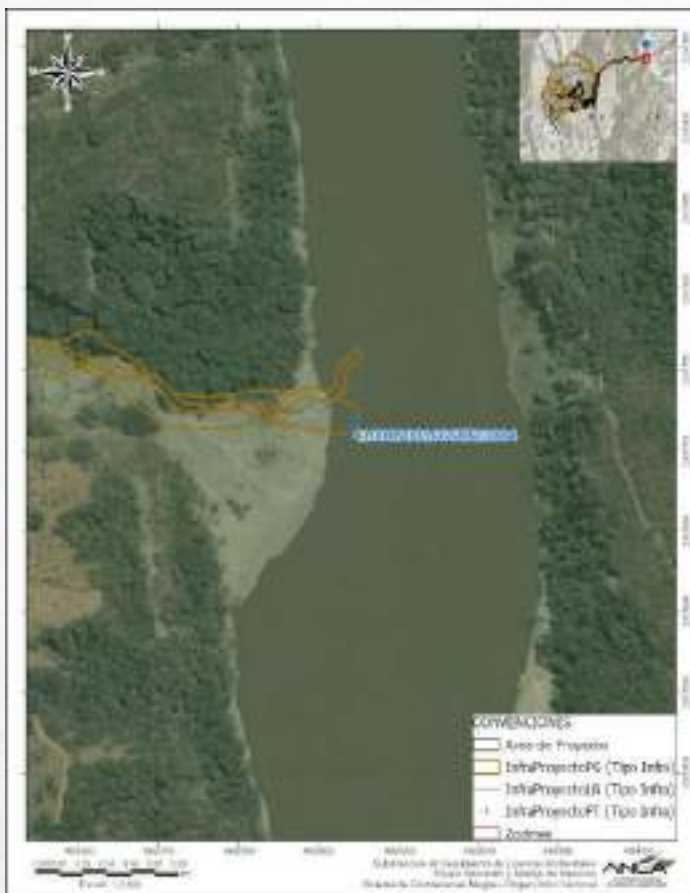
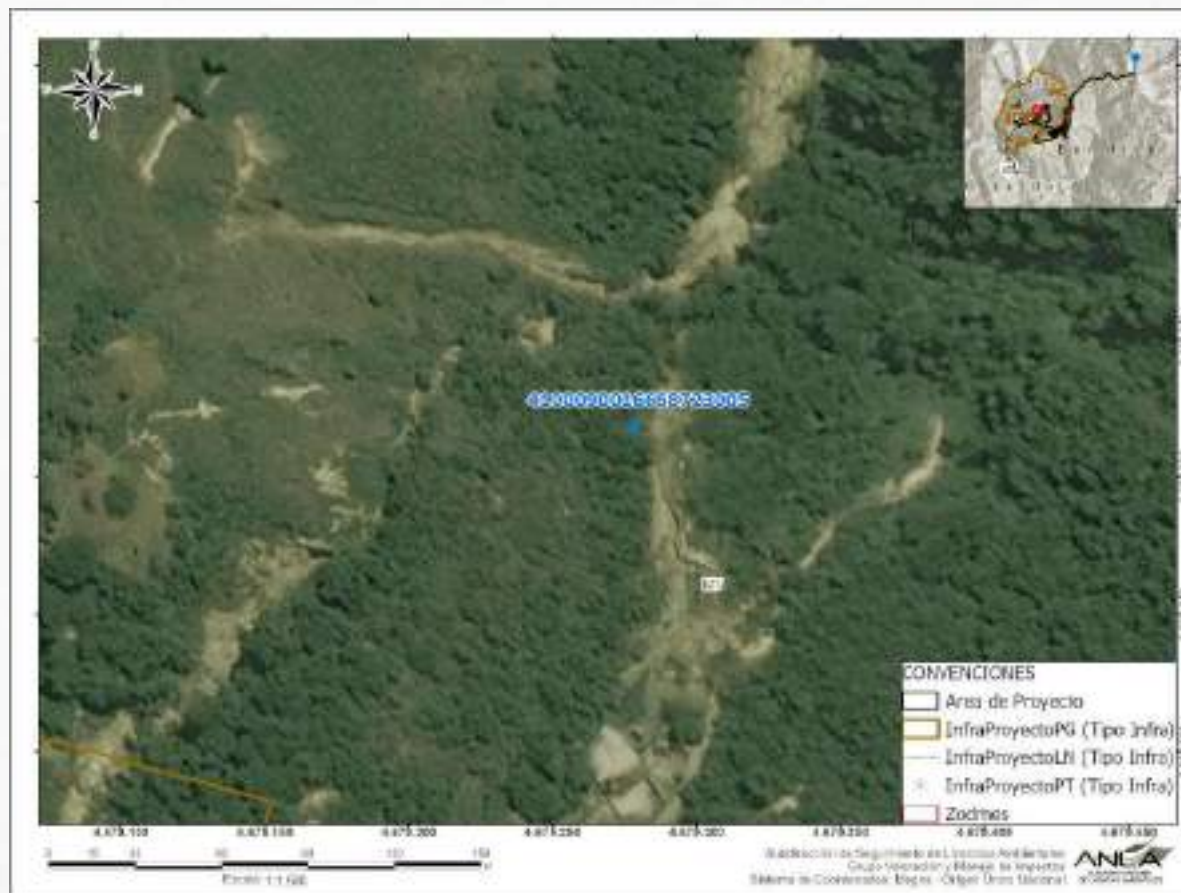
De acuerdo con el Reporte inicial de contingencias -VITAL 2023 se identifican los eventos de contingencia con radicado VITAL 4100090016668723004 del 6 de agosto de 2023 y 4100090016668723005 del 11 de octubre de 2023 los cuales no fueron reportados en el componente de Gestión de Riesgo del MAG del ICA No. 22 (capas 'DerrameLN', 'Eventos\_PT')

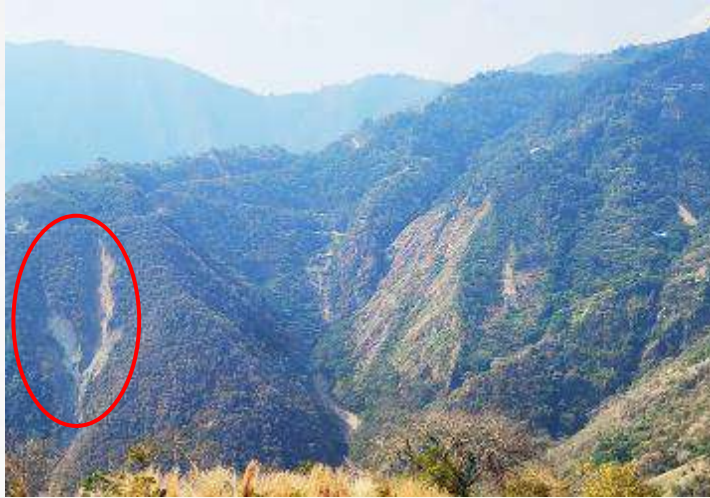
*Panorámica del área de área erosionada por el manejo de agua*

- a. Los soportes documentales que evidencien la suspensión de la obra hidráulica.
- b. Un diagnóstico en el que se determine del estado actual de la ladera afectada por la obra hidráulica que incluya la clasificación del movimiento en masa o el proceso erosivo dentro de la escala Cruden y Varnes (1996).
- c. De acuerdo con lo establecido en los literales a y b, indicar las medidas preventivas y correctivas a implementar para mitigar el proceso erosivo, incluyendo el respectivo cronograma de actividades.

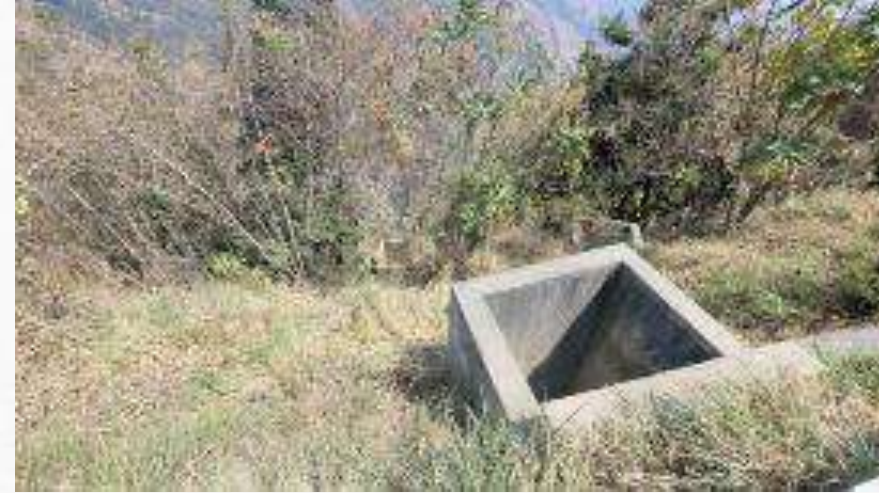
*Manejo de agua en sitio erosionado*

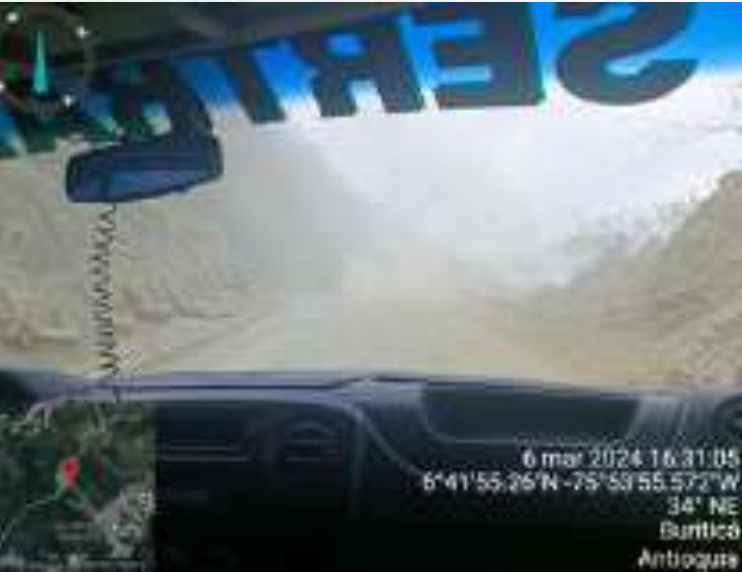
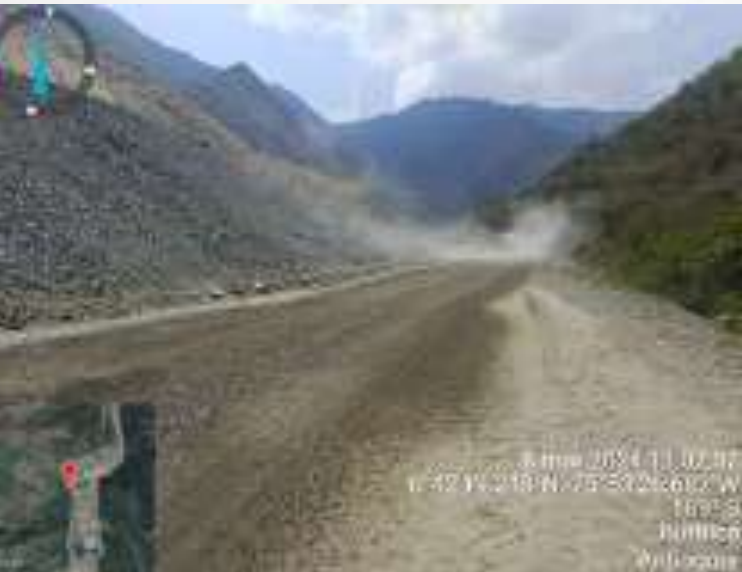
- a. Todos los criterios técnicos establecidos en el Protocolo de Monitoreo y Seguimiento de Calidad del aire adoptado por la Resolución 2154 del 2017, en cuanto a las condiciones de Macro y Micro localización de estaciones y en función a la ubicación de las comunidades de mayor impacto (Vereda Higabra y los Asientos).
- b. En el caso de presentarse incumplimientos normativos en los estándares máximos permisibles que dicta la norma nacional de calidad del aire, se deberán implementar medidas de manejo adicionales orientadas a mitigar y reducir las emisiones de material particulado.

Lo anterior en cumplimiento de la medida 1 de la Ficha 5 Manejo de la Calidad del Aire y Ruido.

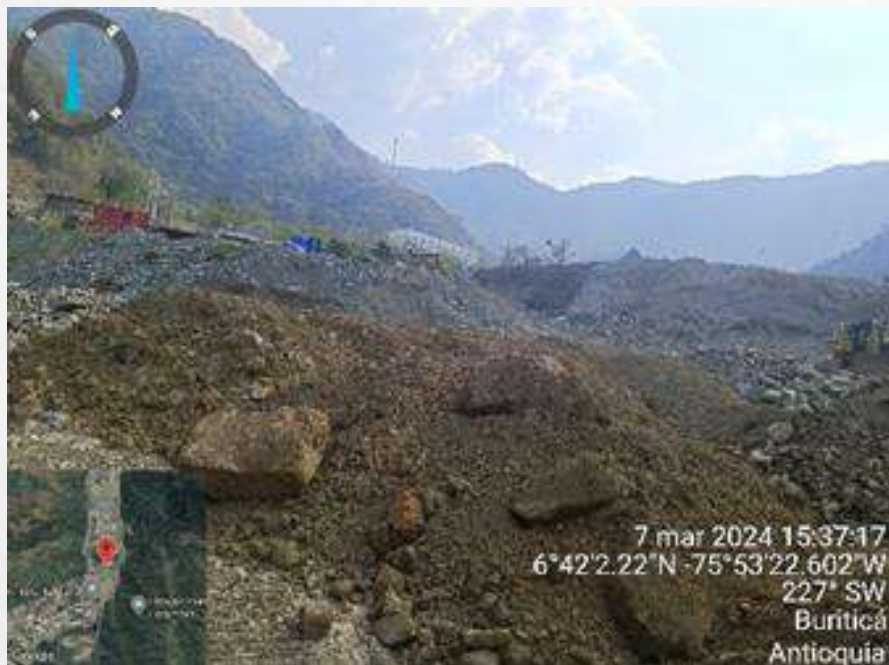
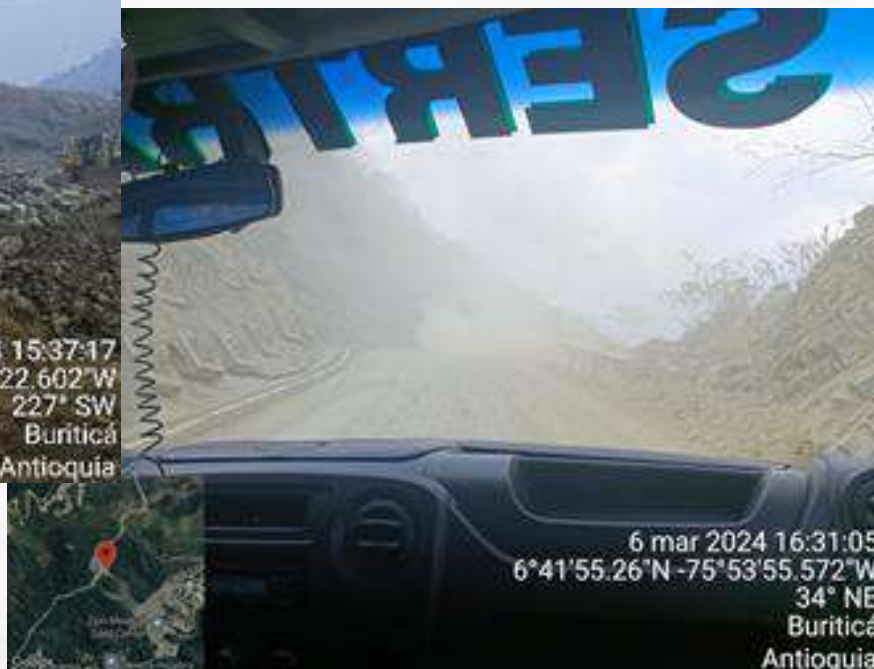
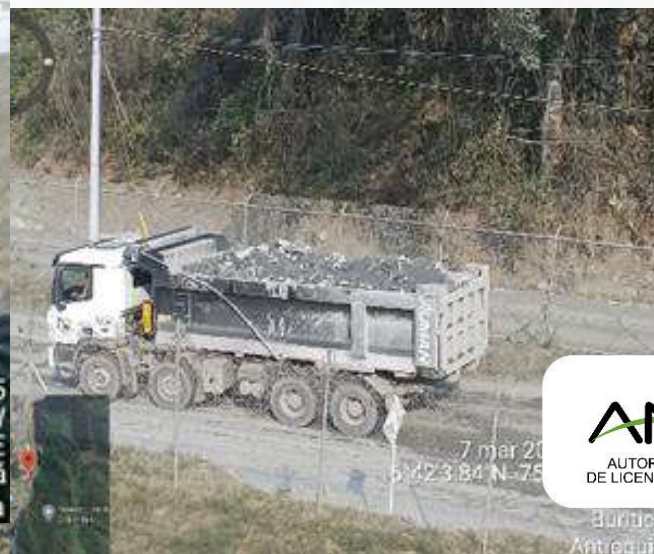
Adicionalmente, la comunidad ha manifestado reiteradamente inconformidad por la generación de emisiones de Partículas Suspendidas, específicamente la comunidad de Higabrá mencionan que “sus hogares permanecen todo el tiempo con Polvo así se limpie frecuentemente.”

Presentar los soportes de la implementación de las siguientes actividades del Plan de Contingencias para el periodo de 2023, en la cual se involucre a las comunidades y entidades del Consejo Municipal de Gestión del Riesgo de Desastres – CMGRD:

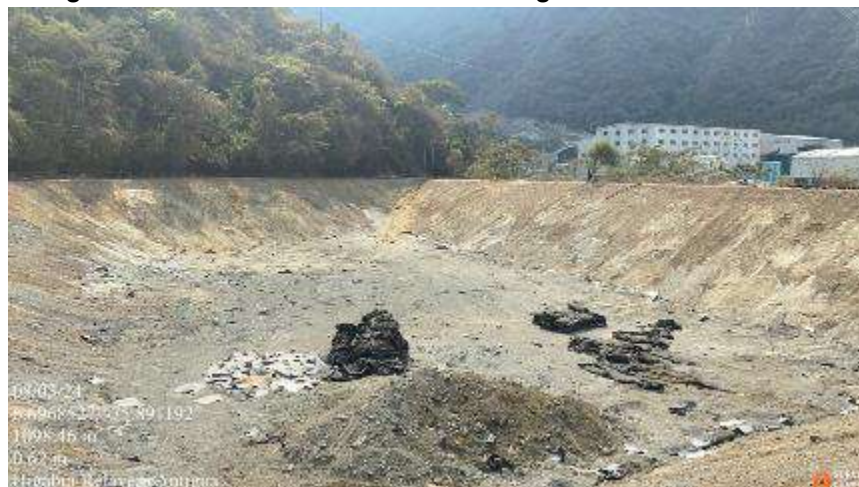
#### Fotografía 1. Desmantelamiento de la antigua relavera convencional

Durante la visita de control y seguimiento ambiental realizada del 4 al 9 de marzo de 2024, se pudo observar que el material dispuesto en el depósito de relaves convencionales proveniente del sector de Yaraguá (antigua relavera), ubicada en el sector del Valle de Higabrá, fue totalmente retirado y trasladado al patio de acopio ROMPAD, el cual hará parte del mineral que será transformado en la planta de beneficio. Igualmente, se evidenció que se encuentran en el proceso de retiro de la geomembrana, y se espera en un futuro que allí sea depositado el suelo orgánico del antiguo helipuerto ubicado en la celda 5 de la TSF.

Por lo anterior, para el periodo de seguimiento se mantienen las condiciones autorizadas en el giro ordinario en lo referente al desmantelamiento de la relavera convencional ubicada en el Valle de Higabrá.

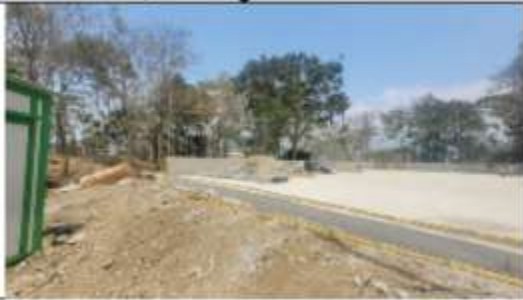
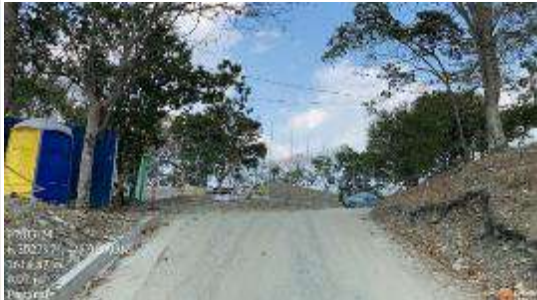
| Objeto | Actividad autorizada/informada | Estado | Impactos Asociados | Fichas PMA – PSM asociadas |
|---|---|---|---|---|
| <p>Durante la visita de control y seguimiento ambiental realizada del 4 al 9 de marzo de 2024, se pudo evidenciar que los trabajos para la construcción de la cancha de fútbol cinco fue iniciado por la Sociedad titular, identificándose un avance del 20% y ninguna afectación a la vegetación circundante. A continuación, el registro fotográfico de lo observado:</p> <p style="text-align: center;"><b>Fotografía 2. Cambio menor cancha de futbol 5 – Sector Platanal</b><br/> <b>Coordenadas: E: 4679380,78 N: 2299596,01</b><br/> <b>Origen Único Bogotá</b></p> <div style="display: flex; justify-content: space-around;"> </div> <p style="text-align: center;">Fuente: ESA ANLA, 4 al 9 de marzo de 2024</p> <p>Por lo anterior, para el periodo de seguimiento se mantienen las condiciones autorizadas en el giro ordinario en lo referente a la construcción de la cancha de fútbol 5 en el sector de Platanal.</p> | | | | |

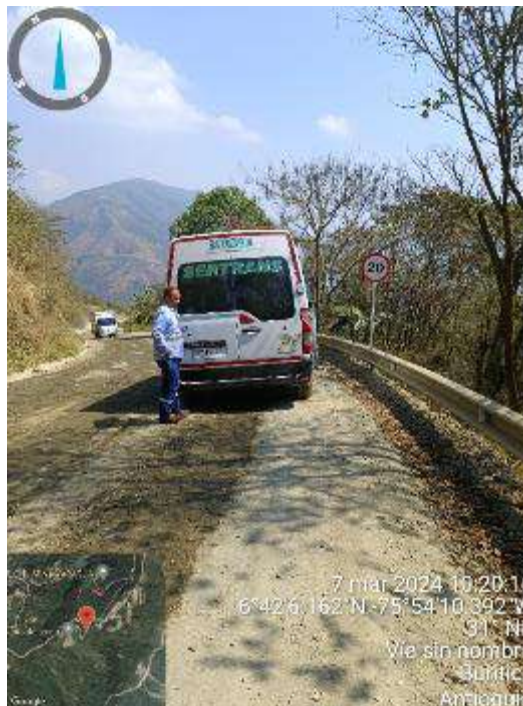
| | | <b>Versión:</b> 9 |

Durante la Visita de Control y Seguimiento realizada del 4 al 9 de marzo, se observó la instalación de las señales indicando como velocidad máxima 20 km/h, la siguiente imagen evidencia lo anterior.

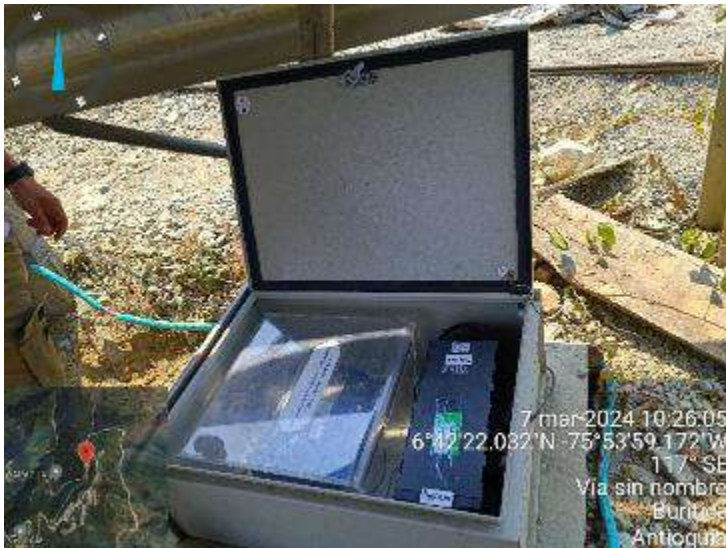
| 14 | X | | <p>Se ha instalado un equipo de vibraciones conexas a la vía industrial, el punto se denomina "Vía Yaragua – Higabrá", durante la visita de Control y Seguimiento se observó la estación en buenas condiciones y en funcionamiento, la siguiente imagen evidencia lo anterior.</p> <p><b>Figura PMA 16-03. Equipo medición de Vibraciones – Vía Yaragua</b></p> <p><i>Fuente: ESA, Visita de Control y Seguimiento Ambiental (4 al 9 de marzo).</i></p> <p>Las consideraciones sobre los resultados de las vibraciones se describen en la medida 2 y 3 de la Ficha 12.</p> |

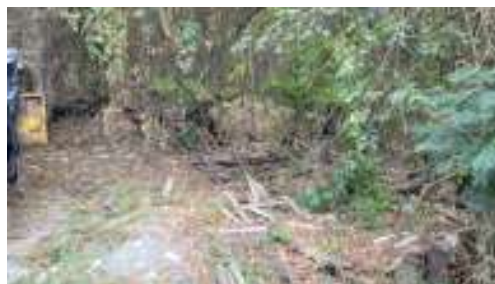
**Fotografía PMA 18-01. Disposición de material vegetal proveniente del aprovechamiento. Coordenadas E 4680478,944; N 2298836,829, Origen Único Nacional**

Durante la visita de seguimiento ambiental realizada del 4 al 9 de marzo de 2024, se visitó uno de los depósitos de suelo orgánico que tiene el titular en el sector de Higabrá, el cual se encuentra en un área conocida como “Stracon”. Hacia el sector más próximo a la ladera de la montaña se identificó el área de disposición del material vegetal. Respecto a fuentes de agua, este sitio se encuentra lo suficientemente alejado para no afectar la quebrada Bermejál, la más cercana al sitio. Por lo anterior, se considera que la sociedad cumplió con la meta del indicador “(*Volumen Residuos vegetales dispuestos adecuadamente / Volumen Residuos vegetales generados*)” para el periodo de reporte.

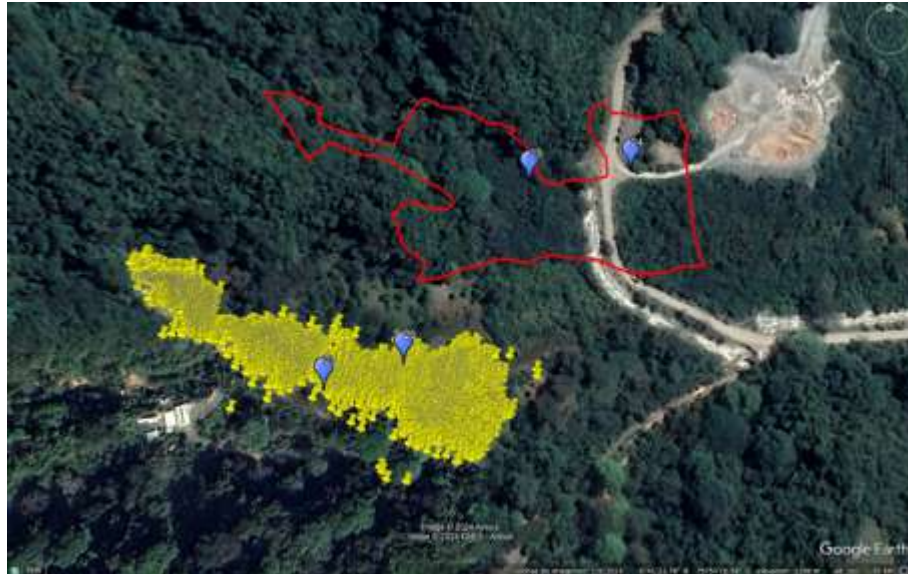
**Figura PMA 19-02. Comparación entre puntos de siembra y área informada del sector La Cueva**

2024 (globos azules). De esta manera, se identificó una incongruencia entre el polígono informado y los puntos de siembra. Aunque durante la visita sí se cruzó por los dos sitios.

Respecto al estado de la siembra, durante la visita de seguimiento se observó que en el sector de la quebrada La Cueva que queda dentro del polígono, la cual estaba en buenas condiciones generales, aunque la época seca ha generado la pérdida foliar de los árboles más altos por lo que la incidencia de la radiación solar en la siembra es mucho mayor. Esto mismo se observó en la siembra realizada en los puntos de observación durante la visita que se ubican dentro de los puntos de siembra informados, en donde algunos árboles tienen altura de más de dos metros, aunque otros presentan una altura de menos de un metro, pero con la afectación por la falta de lluvia en el sector.

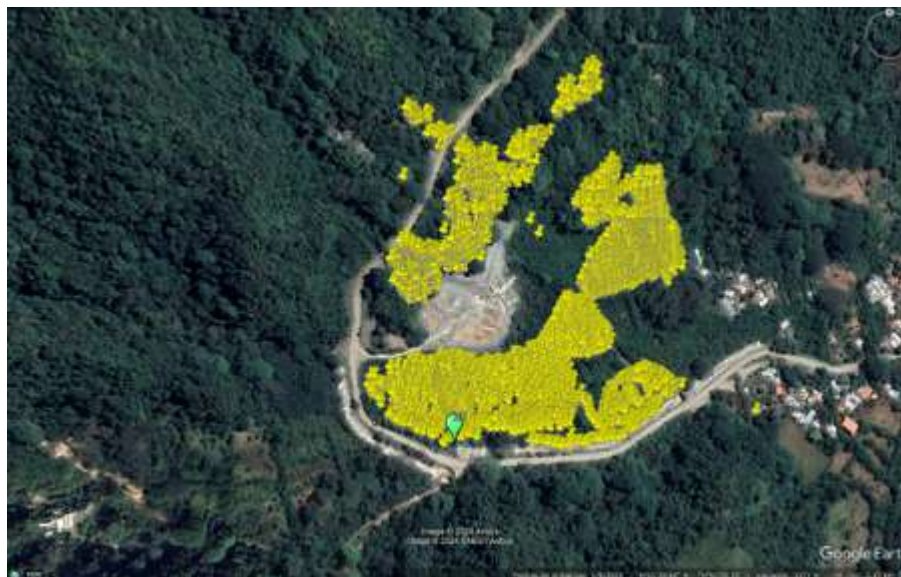
**Figura PMA 19-03. Comparación entre puntos de siembra y sitio visitado en el sector La Herradura**

Con la información entregada en Excel fue posible crear una capa de puntos (pin amarillo) que se visualizó en Google Earth. También se visualizó el punto tomado durante el recorrido realizado en la visita de seguimiento llevada a cabo del 4 al 9 de marzo de 2024 (globo verde). De esta manera, se identificó que hay una congruencia entre los puntos de siembra presentados en el documento "EXC-BIO092023-FLO.xlsx" y el sitio verificado durante la visita de seguimiento. Sin embargo, el área que se muestra en la página 10 del archivo "IT-BIO092023-FLO.docx", en la figura "Ubicación espacial de los individuos sembrados" no coincide totalmente con las siembras y, además, este incluye una zona de infraestructura del proyecto, la cual no haría parte de las áreas identificadas por la sociedad dentro de la "Conservación de bosques remanentes".

Durante la visita de seguimiento se visitó el enriquecimiento en el sector de La Herradura. Esta actividad se realizó en el segundo semestre de 2023 en donde se sembraron más de 4000 individuos en 10 hectáreas. Dada la intensa época de sequía, la protección de la vegetación de mayor porte es menor y la incidencia del sol mayor, sin embargo, durante la visita de

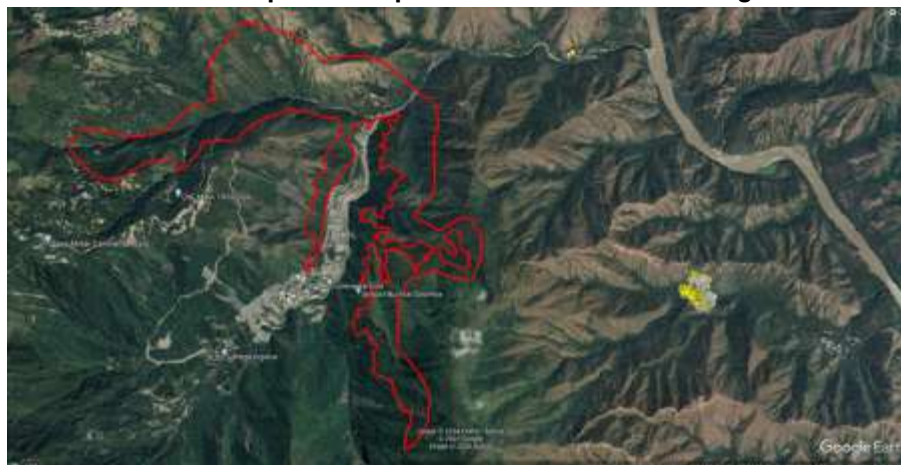
**Figura PMA 22-02. Ubicación de la siembra informada dentro de las áreas de importancia para la conservación del Tigrillo**

En la siguiente figura, se presenta la ubicación de los puntos de siembra (pines amarillos) y la localización del corredor del tigrillo informado por la sociedad, en donde se observa que no coinciden los dos sitios. La siembra reportada por la sociedad se ubica en la vereda La Angelina. Durante la visita de seguimiento no fue posible acceder al lugar de siembra, sin embargo, la sociedad mencionó que esta fue realizada como prueba piloto de las siembras a realizarse en el marco de la compensación biótica.

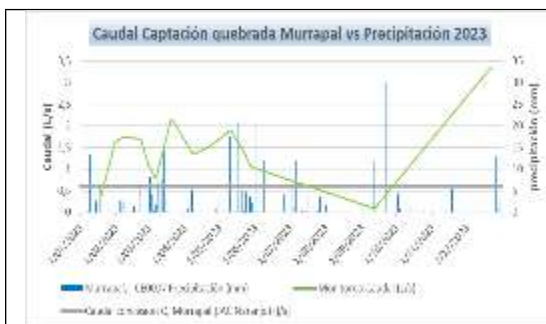
**Figura PMS 04 – 01. Registros de lluvia vs. Aforos de caudal 2023**

Respecto al control de los volúmenes de agua en las corrientes de análisis relacionadas con el ciclo anual de precipitación, se realiza la revisión de la información allegada en la ruta 6. ANEXOS\OTROS ANEXOS\PMS FICHA 4 archivo GR-AGU-1223-2EJE.xls, donde se presentan los datos y las gráficas de los caudales en las quebradas Sauzal, Colchones, Murrapal, Yerbabuena (Higabrá y Naranjo), La Mina (P01 y Mogotes), Tesorero, Bermejál (Mogote e Higabrá), Calzones, El oso, La cueva y El Infierno, y su relación temporal con la precipitación diaria registrada en las estaciones Higabrá CE0003, Mogotes CE0040, Murrapal, - CE0007, Buriticá - CE0001, para los años 2022 y 2023. A continuación, algunos ejemplos de lo presentado.

Aforo mínimo 0.09 l/s, no se registra aforo entre mayo y septiembre, y entre septiembre y diciembre.

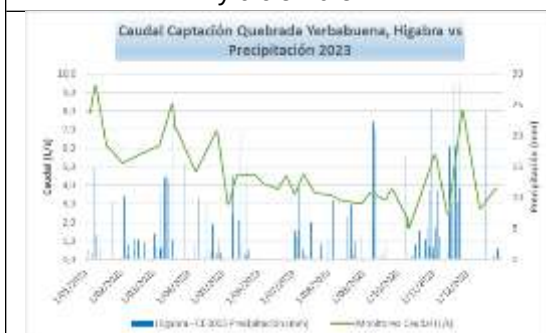
Aforo mínimo 1.7 l/s

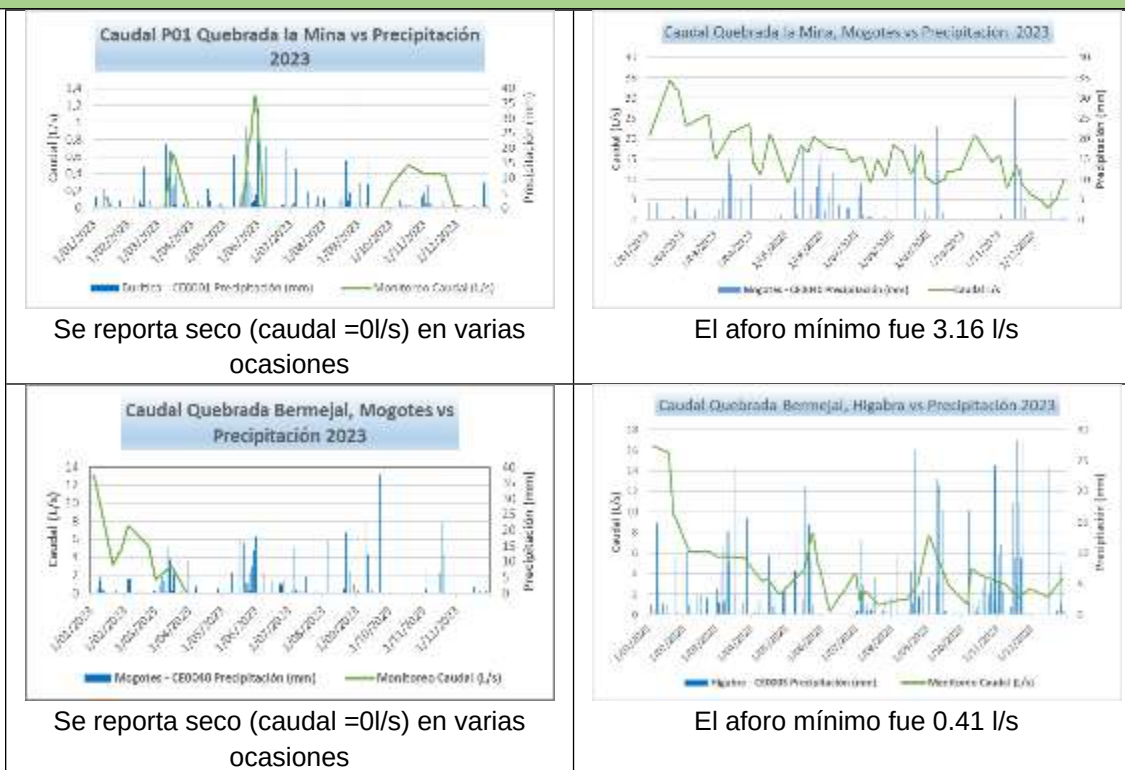
En términos generales, la Sociedad presenta los comparativos de los valores de caudal en cada uno de los puntos de medición, en contraste con los datos de lluvia. De ello, se aprecia que varias de las fuentes, en ciertas temporadas, están presentando valores de 0.0 l/s, indicando que las mismas se secan, como es el caso de la quebradas Bermejil a la altura de Mogotes, pero en Higabrá si se reporta caudal, y quebrada La Mina en el P01, pero en Mogotes si se reporta caudal.

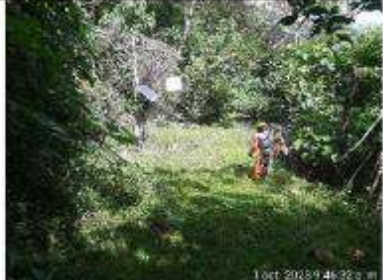
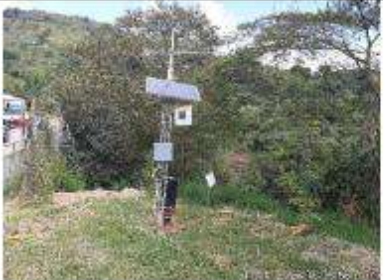
| <p><b>Fotografía 7</b><br/><b>Fecha:</b> 01/10/2023<br/><b>Lugar:</b> Platanal PZ#2<br/><b>Observaciones:</b> Inspección y mantenimiento de poda a los PZ, se evidencia en condiciones adecuadas.</p> | <p><b>Fotografía 8</b><br/><b>Fecha:</b> 01/10/2023<br/><b>Lugar:</b> Porteria la estrella PZ#03<br/><b>Observaciones:</b> Inspección y mantenimiento de poda a los PZ, se evidencia en condiciones adecuadas.</p> |

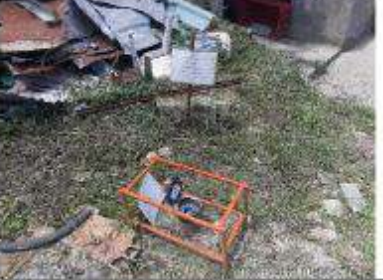
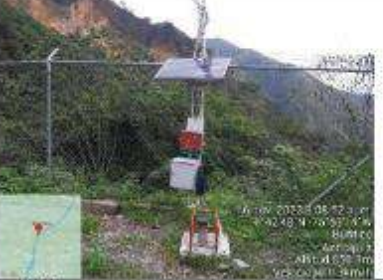
| <p><b>Fotografía 9</b><br/><b>Fecha:</b> 01/10/2023<br/><b>Lugar:</b> Platanal PZ#1<br/><b>Observaciones:</b> Inspección y mantenimiento de poda a los PZ, se evidencia en condiciones adecuadas.</p> | <p><b>Fotografía 10</b><br/><b>Fecha:</b> 16/11/2023<br/><b>Lugar:</b> Higabira PZ#25<br/><b>Observaciones:</b> Inspección y mantenimiento de poda a los PZ, se evidencia en condiciones adecuadas.</p> |

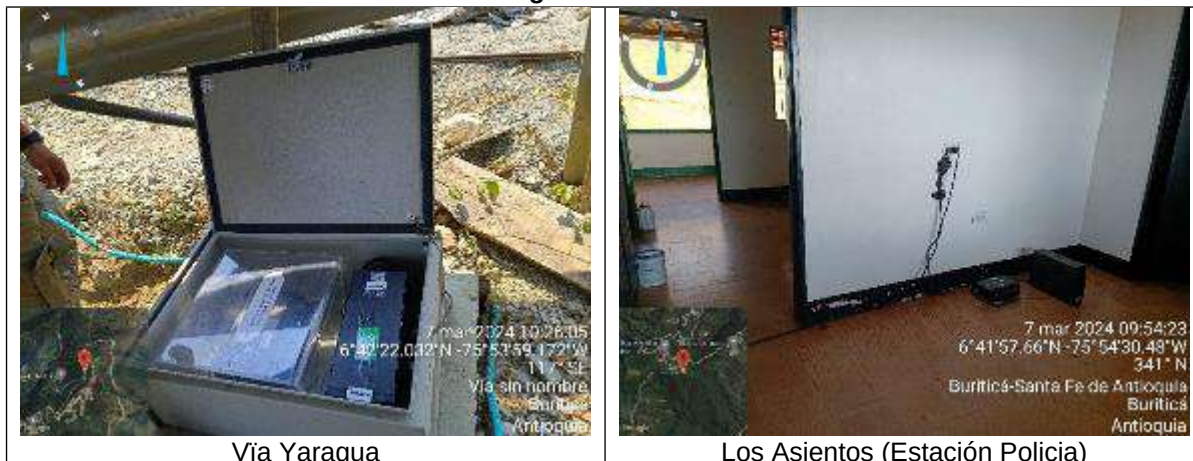
**Figura PSM9-06**

La Sociedad realizó para el segundo semestre de 2023 los monitoreos de vibraciones en seis estaciones, los resultados indicaron que no se presentan daños a las estructuras de acuerdo a lo estipulado por la norma DIN 4150; el detalle de lo anterior se presenta en la Ficha 12 Manejo de las Vibraciones generadas por el uso de explosivos por lo anterior, se da cumplimiento a la medida 14 y medida 20. De igual manera, en la Visita de Control y Seguimiento se observaron en funcionamiento y buen estado los equipos de vibraciones tal y como se muestra en la siguiente imagen.

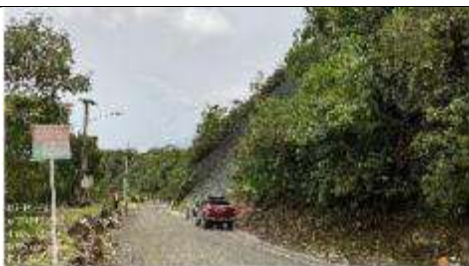
**Fotografía 18. Sobrevuelo dron zonas de contingencia**

Durante el sobrevuelo, se observó que el material ya fue evacuado en su totalidad y que como medida preventiva realizaron la construcción de barricadas con sacos en la quebrada La Mina, con el objetivo de contener el material en caso de que se vuelva a presentar el mismo escenario y con esto evitar que el material afecte otras fuentes hídricas superficiales, teniendo en cuenta que la Sociedad argumentó que las contingencias se presentaron por actuaciones de terceros indeterminados.

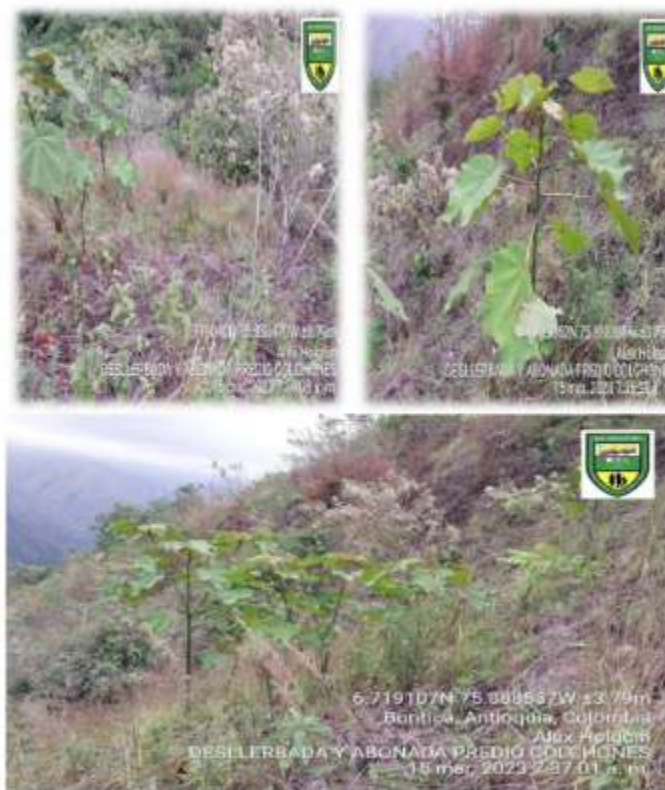
Como se observa en las fotografías adjuntas dentro del informe de mantenimiento, se puede notar que hay ciertas especies que se presentan de manera recurrente, caracterizadas por tener hojas simples y alternas, con forma acorazonada y un tamaño que oscila entre 20 y 40 cm de largo, con un borde dentado. Sin embargo, de las siete (7) especies mencionadas para la reforestación, ninguna exhibe esta misma estructura y disposición de hojas. Por lo tanto, la Sociedad debe aclarar y ajustar el listado de especies, ya que las fotografías sugieren que no se está informando sobre la totalidad de las especies plantadas.

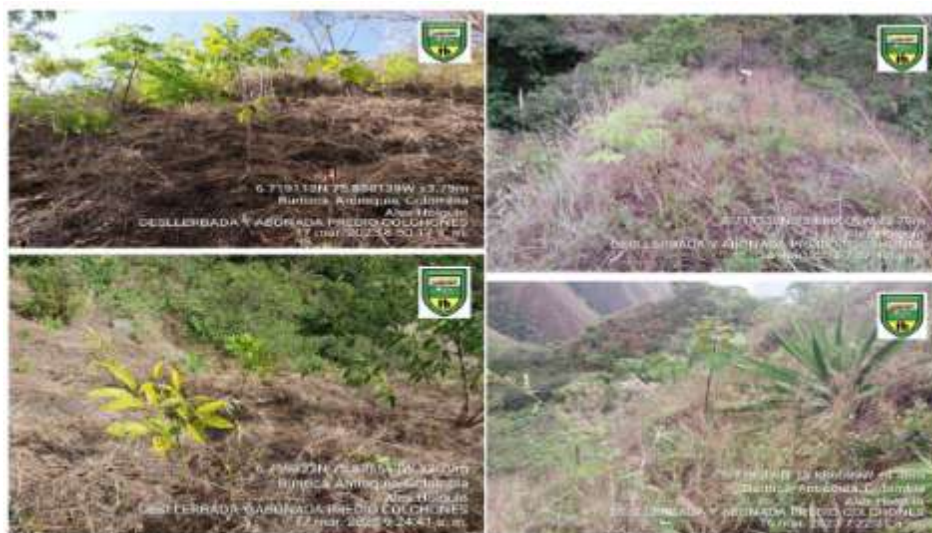
Según el material fotográfico adjunto, las especies plantadas no alcanzan una altura promedio de 197 cm ni un diámetro a la altura del pecho (DAP) promedio de 15 cm. Esto indica que la información proporcionada no coincide con la realidad actual de la reforestación, por lo tanto, es necesario que la Sociedad aclare el estado actual de la forestación, asegurándose de que corresponda a los datos de medición de los árboles establecidos para dar cumplimiento a los objetivos de la línea de inversión “restauración, conservación y protección de la cobertura vegetal, así como en los enriquecimientos vegetales y el aislamiento de áreas para facilitar la sucesión natural”.

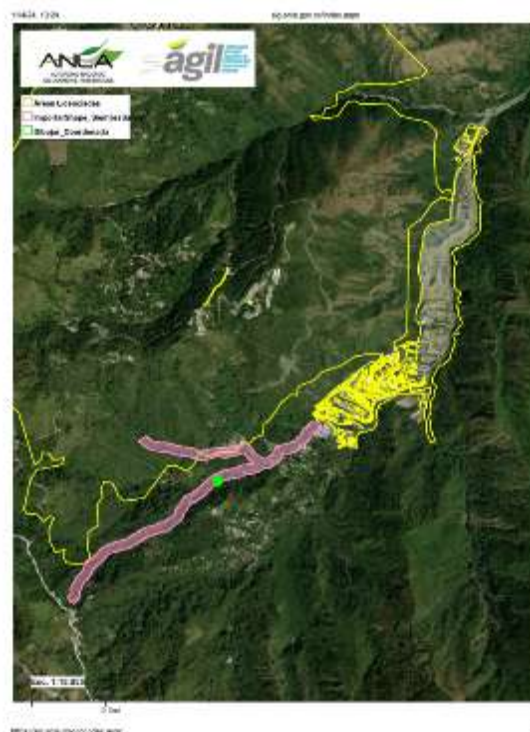
Respecto al área y localización de árboles establecidos en donde se realizó la siembra por restauración y conservación de 18,38 hectáreas en la franja de protección de la quebrada Sauzal, se presenta un archivo en formato en .kmz, el cual fue transformado a formato Shape para poder visualizarlo en la plataforma AGIL. El polígono presentado tiene un área de 183860,36 metros cuadrados, lo que corresponde a 18,38 hectáreas.

Al visualizar el polígono adjuntado por la sociedad en la plataforma AGIL ANLA (polígono rosado), se cargó también el punto de referencia del sitio visitado durante la visita de seguimiento realizado del 4 al 9 de marzo de 2024 (punto verde), el cual coincidió con el área de siembra de la quebrada Sauzal que fue informado por la sociedad.

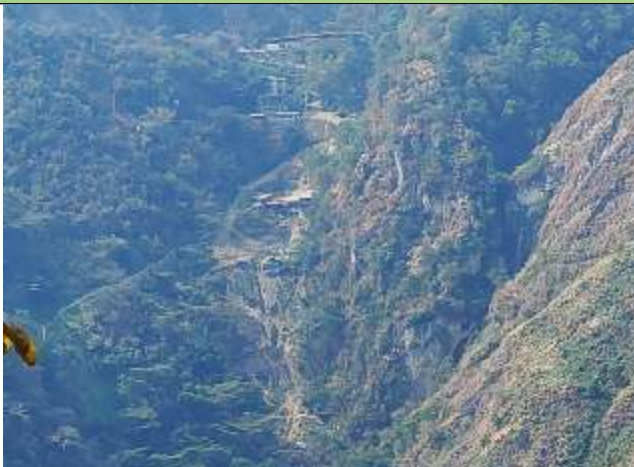
Teniendo en cuenta lo anterior, se considera que esta medida de cierre no aplica para el actual periodo de seguimiento, hasta que no se realice el adecuado sellado de bocamina y ductos de ventilación, demolición de infraestructura y montaje, manejo de agua y restauración morfológica.

Por lo anterior, la Sociedad no da cumplimiento con la presente obligación en términos de garantizar la estabilidad química y por lo cual se resalta la necesidad, no solo de un monitoreo continuo, sino también de implementar medidas de corrección y mitigación del drenaje ácido en estos depósitos, por ejemplo, sistemas de gestión de agua que minimicen la infiltración, barreras físicas impermeables, remediación de suelos mediante enmiendas o mezcla

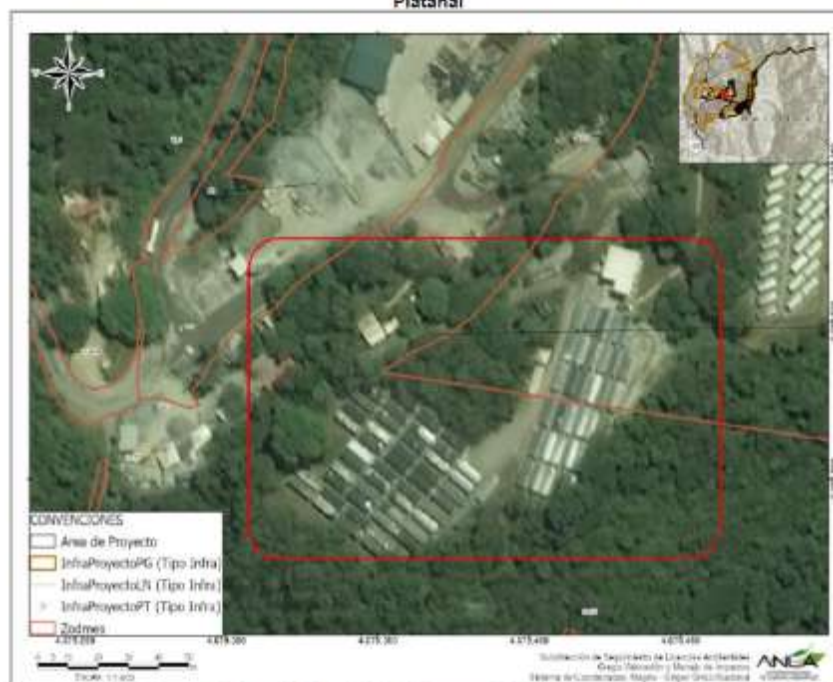
**Figura 23. Inconsistencia en la delimitación de la zona de campamentos e infraestructura asociada aprobadas bajo el marco de la Resolución 411 del 18 de febrero de 2022 - sector Platanal**

*auxiliares, dentro de las cuales se incluyen las zonas de recreación usadas por el personal que trabaja en la mina. Esta observación se realizó en el SDE 44067 del 15 de octubre de 2023 por lo cual se reitera en el presente concepto. Ver recuadro rojo en la figura 23”.*

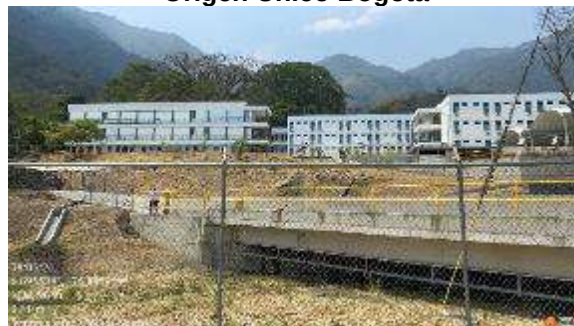
**Fotografía XXX. Panorámica nuevo hotel – Campamento Higabrá**  
**Coordenadas E 4679919,59 N 2298788,89**  
**Origen Único Bogotá**

Es necesario informar, que durante la visita de control y seguimiento ambiental realizada entre el 4 al 9 de marzo de 2024, se observó que la infraestructura que corresponde al denominado “nuevo hotel – Campamento Higabrá”, se encuentra en uso y sigue siendo habitado por el personal de Continental Gold Limited Sucursal Colombia, por ende, este no ha sido objeto de desmantelamiento, como se puede identificar a continuación, por medio del siguiente registro fotográfico:

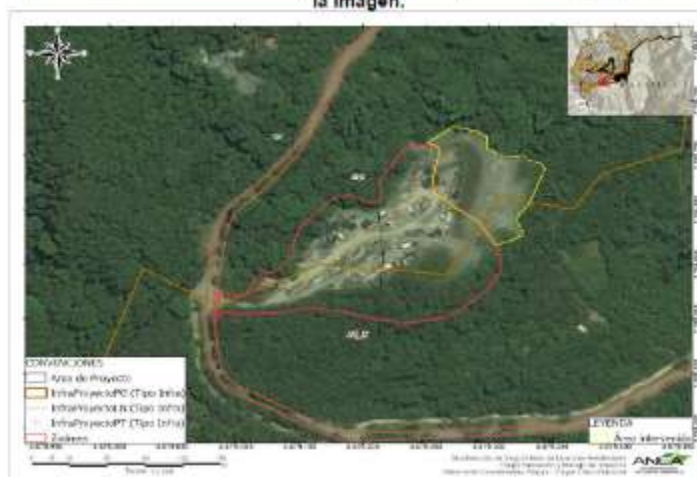
**Figura 21. Depósito de estéril la herradura (Áreas licenciada por Corantioquia), no coincidente con la imagen.**

A partir de lo anterior se tiene que la sociedad incluyó la infraestructura “Vivero” y la infraestructura “Deposito de estéril la herradura” las cuales fueron áreas licenciadas por Corantioquia, sin embargo, esta última presenta inconsistencias respecto al área efectiva intervenida identificada mediante imágenes de satélite de alta resolución en donde se tiene una aparente intervención de un área aproximada de 0,56 hectáreas (coordenadas aproximadas Origen Nacional E: 4679296,47 N: 2298675,43). Esta observación se realizó en el SDE 44067 del 15 de octubre de 2023 por lo cual se reitera en el presente concepto. Ver figura 21.

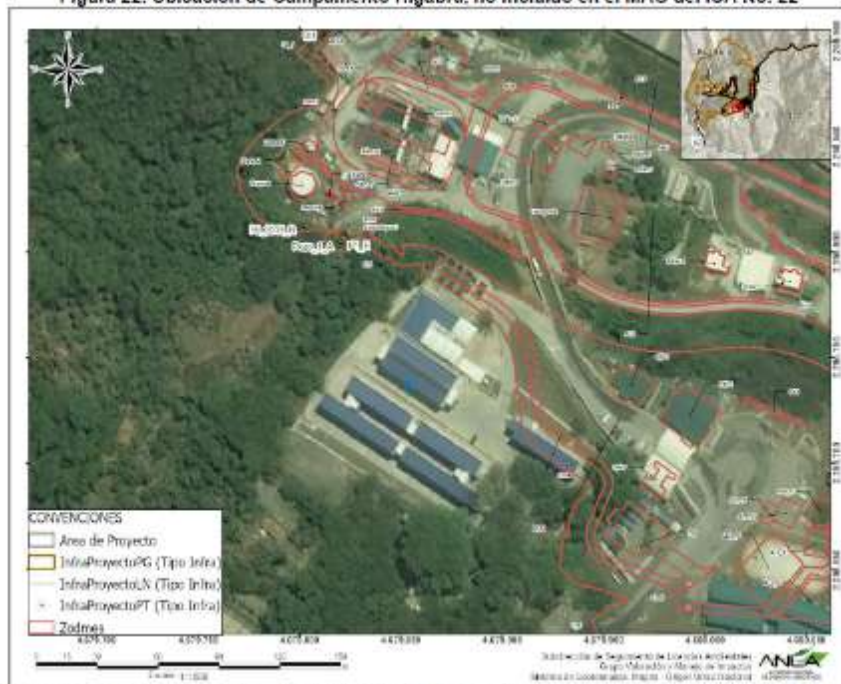
**Figura 22. Ubicación de Campamento Higabra, no incluido en el MAG del ICA No. 22**

Para el caso del del Campamento Higabra la Sociedad no incluyo esta infraestructura (coordenadas aproximadas Origen Nacional E: 4679853,01 N: 2298730,81) e indicaron lo siguiente: “En cuanto al nuevo hotel del valle de Higabra se aclara que esta infraestructura no hace parte del proyecto minero Buritica ya que cuenta con todos los permisos otorgados por las autoridades componentes a nivel regional.

Así las cosas, y teniendo presente que bajo el marco del numeral cuarto del artículo quinto de la Resolución 0549 de 2020 del Ministerio de Medio Ambiente y Desarrollo Sostenible, que modificó el Artículo Quinto de la Resolución 0077 de 2019, se establece que los titulares de los proyectos, obras o actividades sujetos a licenciamiento ambiental o plan de manejo ambiental que obren como instrumentos de control ambiental, deben reportar en los ICA las “Obras de infraestructura del proyecto e infraestructura asociada, identificando claramente su estado (existente, proyectado) y características”; se considera el no cumplimiento al requerimiento. Esta observación se realizó en el SDE 44067 del 15 de octubre de 2023 por lo cual se reitera en el presente concepto ya que para el ICA No. 22 se siguen presentando dichas inconsistencias. Ver figura 22.

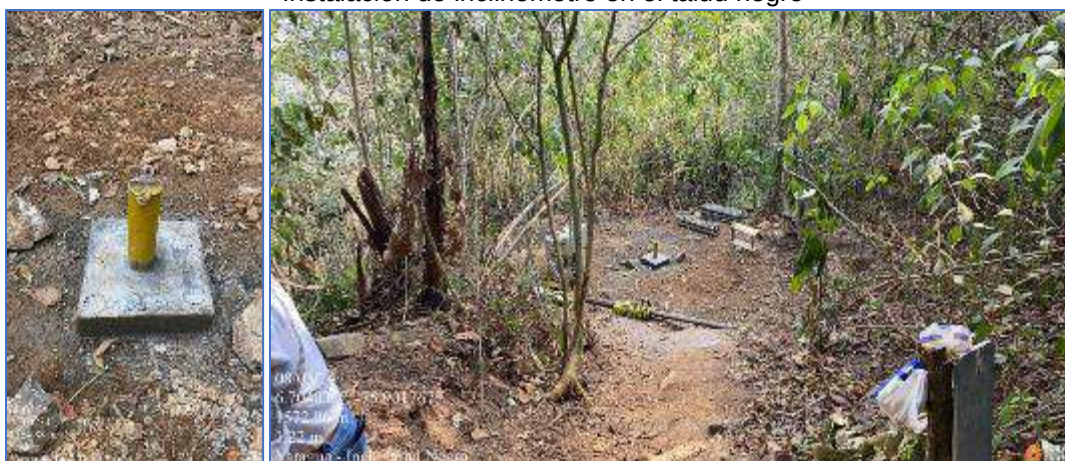
Instalación de inclinómetro en el talud negro

Por otra parte, durante la visita de seguimiento realizada por el ESA de la ANLA en el mes de marzo de 2023, se constató que la Empresa finalizó la instalación del inclinómetro en el talud negro y que seguidamente, de acuerdo a lo manifestado por el personal de la Sociedad que acompañó la visita, se iban a iniciar los trabajos en el K2+480, según se observa a continuación:

Sin embargo, con tal de cerrar el requerimiento la Autoridad considera necesario contar con el soporte documental de la instalación de dicha instrumentación, correspondiente a los registros de exploración que den evidencia de la profundidad alcanzada para dicha instrumentación, por lo tanto, se procede a reiterar el requerimiento.

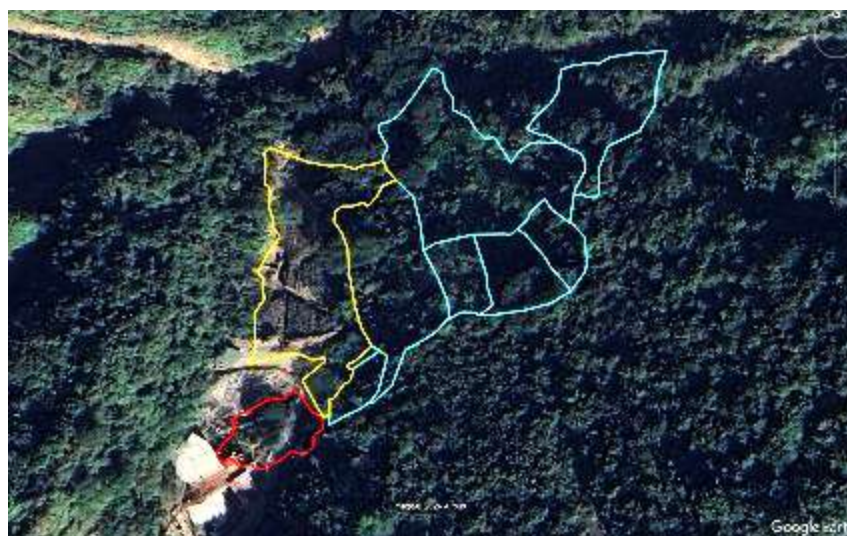
Para corroborar las coberturas, se visualizó la capa anexada en la aplicación Google Earth, en donde se verificó que, actualmente, los depósitos del 1 al 7 (polígonos azul cian) se encuentran totalmente provistos de vegetación, específicamente de vegetación secundaria, lo que también se observó durante la visita de seguimiento realizada del 4 al 9 de marzo de 2024.

Por otra parte, para los depósitos 8 (polígono rojo) y 9 (polígono amarillo) se observa en la figura que no presenta vegetación, dado los remanentes de infraestructura y material dispuesto que aún se encuentra en esa área. Durante la visita de seguimiento fue posible identificar el estado de estos dos depósitos en donde actualmente se llevan a cabo actividades de desmantelamiento de la infraestructura aledaña,

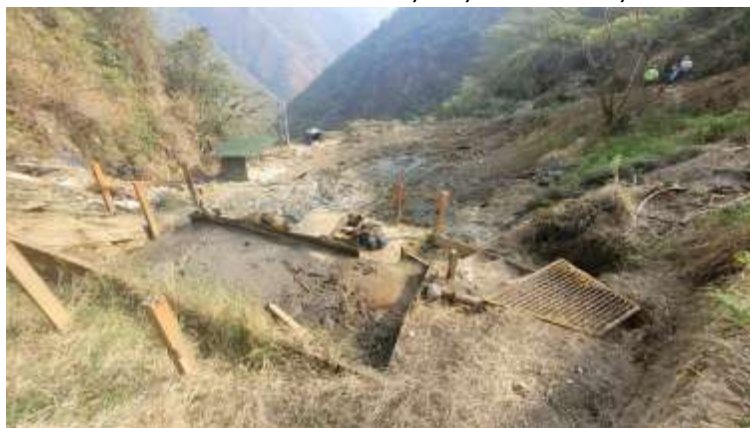
De la misma forma, durante la visita de seguimiento realizada del 4 al 9 de marzo de 2024 se realizó la inspección del área de Yaraguá. Para los depósitos 8 y 9 se verificó que aún se encuentra en proceso de desmantelamiento de la infraestructura existente y el material que fue dispuesto en esos depósitos, luego de lo cual, se esperaría que la sociedad realice la correspondiente revegetalización.

#### Fotografía 20. Estado de los depósitos 8 y 9 del sector de Yaguará. Coordenadas E: 4679268,722; N: 2299950,406

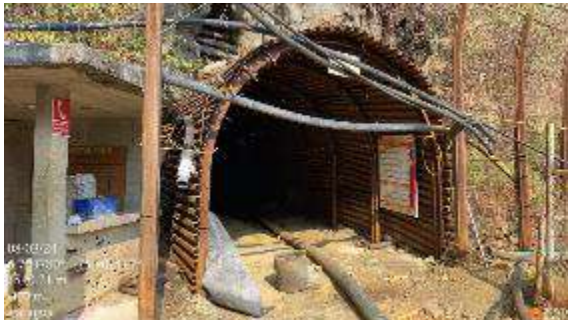
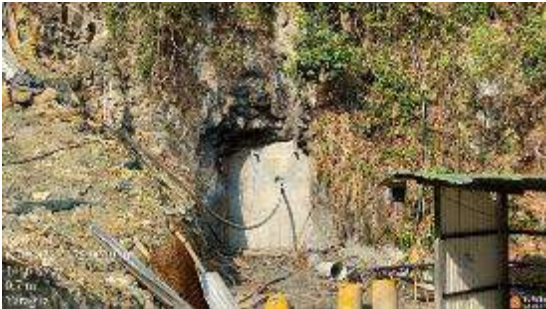
| Obligación | Carácter | Cumple |
|---|---|---|
| <p>se encuentra la fuente hídrica superficial quebrada La Mina. A continuación, el registro fotográfico de lo observado:</p> <p><b>Fotografía 21. Bocamina nivel 1 sector Yaraguá</b><br/> <b>Coordenadas: E: 4679254,98 N: 2299815,50</b><br/> <b>Origen Único Bogotá</b></p> <p>Fuente: ESA ANLA 4 al 9 de marzo de 2024</p> <p><b>Fotografía 22. Bocamina nivel 2 sector Yaraguá</b><br/> <b>Coordenadas: E: 4679278,02 N: 2299953,11</b><br/> <b>Origen Único Bogotá</b></p> <p>Fuente: ESA ANLA 4 al 9 de marzo de 2024</p> <p><b>Fotografía 23. Panorámica desmantelamiento antigua planta de beneficio sector Yaraguá</b><br/> <b>Coordenadas: E: 4679254,54 N: 2299816,16</b><br/> <b>Origen Único Bogotá</b></p> | | |

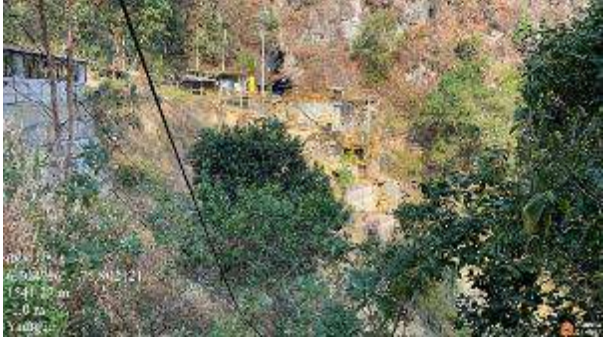
| Acta 979 del 18 de diciembre de 2023 | | |
|---|---|---|
| <p>Fuente: ESA ANLA 4 al 9 de marzo de 2024</p> <p>Es necesario precisar que, dado que no cuenta con las obras hidráulicas necesarias para la implementación de un adecuado manejo de las aguas residuales no domésticas, estas no están siendo tratadas en la planta de tratamiento (WTP) ubicada en el sector de Higabra.</p> <p>Por lo todo lo anteriormente expuesto, la Sociedad no dio cumplimiento con lo solicitado en el presente requerimiento, por lo tanto, se reitera.</p> | | |

| Acta 979 del 18 de diciembre de 2023 | | |
|---|---|---|
| <p>Reiterar a la sociedad Continental Gold Limited Sucursal Colombia:</p> <p>Implementar las obras para el adecuado manejo del agua contactada (Agua Residual no Doméstica) en la antigua Planta de Beneficio Yaraguá, en cumplimiento del literal b del numeral 2 del artículo segundo del Auto 11300 del 27 de diciembre de 2021, el requerimiento 1 del Acta 1034 del 22 de diciembre de 2022, el requerimiento 2 del Acta 339 del 14 de junio de 2023 y el requerimiento 8 del Acta 979 del 18 de diciembre de 2023.</p> <p>Incluir en el sistema de tratamiento de Aguas Residuales no Domésticas – ARnD (WTP), las originadas en la Planta de Beneficio Yaraguá, en cumplimiento del literal c del numeral 2 del artículo segundo del Auto 11300 del 27 de diciembre de 2021, el requerimiento 2 del Acta 1034 del 22 de diciembre de 2022, el requerimiento 3 del Acta 339 del 14 de junio de 2023 y el requerimiento 9 del Acta 979 del 18 de diciembre de 2023.</p> | | |

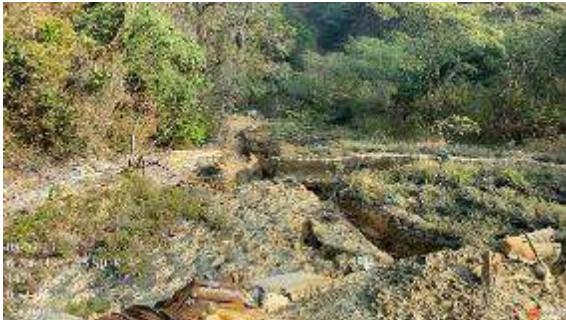
| Obligación | Carácter | Cumple |
|---|---|---|
| <p>Mediante radicado 20246200209142 del 26 de febrero de 2024, radicado 20246200221582 del 29 de febrero de 2024 y radicado 20246200300062 del 18 de marzo de 2024, la sociedad hizo entrega de la respuesta a los requerimientos reiterados del Acta 979 del 18 de diciembre de 2023, frente al presente requerimiento indicó que el cierre del depósito de estériles ubicado en el nivel 2 se llevará a cabo posterior al desmantelamiento de la planta de beneficio de la antigua mina Yaraguá, dado que para garantizar la estabilidad física y química del depósito esta planta antigua debe ser removida.</p> <p>Aunado a lo anterior, durante la visita de control y seguimiento ambiental realizada del 4 al 9 de marzo de 2024, se pudo evidenciar que los depósitos de estériles ubicados en el sector de la bocamina del nivel 2, tanto en parte superior como en la inferior, se encuentran desprovistos de vegetación, cuentan con cárcavas pronunciadas, los trinchos en madera en muy mal estado y la coloración denota presencia de sulfuros, por lo tanto, se podría estar generando un proceso erosivo y el desprendimiento del material podría llegar a afectar la fuente hídrica superficial quebrada La Mina, por la pendiente tan pronunciada con que cuenta el terreno.</p> <p><b>Fotografía 24. Antiguos depósitos de estériles sector Yaraguá</b><br/> <b>Coordenadas: E: 4679287,28 N: 2299964,90</b><br/> <b>Origen Único Bogotá</b></p> <p>Fuente: ESA ANLA 4 al 9 de marzo de 2024</p> <p><b>Fotografía 25. Antiguos depósitos de estériles sector Yaraguá</b><br/> <b>Coordenadas: E: 4679280,42 N: 2299965,38</b><br/> <b>Origen Único Bogotá</b></p> | | |
