| | <b>ACTA REUNIÓN DE CONTROL Y SEGUIMIENTO AMBIENTAL</b> | Fecha: | 21-04-2022 |

**ACTA No. 196 DE 2024**

**PROYECTO:** “PROYECTO AURÍFERO BURITICÁ – AMPLIACIÓN MINA YARAGUÁ”.

**EXPEDIENTE:** LAV0029-00-2016

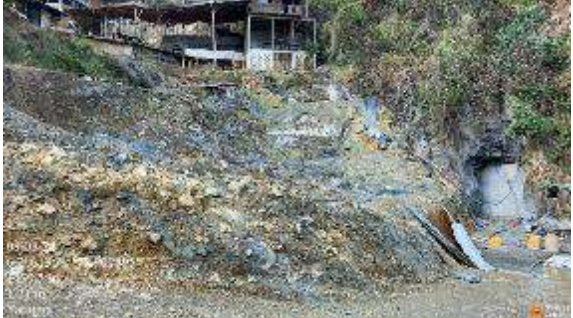
| Acta 979 del 18 de diciembre de 2023 | | |
|---|---|---|
| <p>Fuente: ESA ANLA 4 al 9 de marzo de 2024</p> <p>Adicionalmente, durante la visita la Sociedad manifestó que intento realizar la remoción del material depósito en el sector de la bocamina del nivel 2, mediante morugas, pero dada las condiciones del terreno, se presentaba un riesgo para el personal, por lo tanto, se tomó la decisión de primero realizar las actividades de desmantelamiento de la antigua planta de beneficio del sector de Yaraguá, para posteriormente proceder a realizar la conformación de los depósitos.</p> <p>Igualmente, durante la citada visita de control y seguimiento ambiental se pudo evidenciar las obras hidráulicas construidas en el sector de Yaraguá para realizar el manejo de aguas de escorrentía, las cuales cuentan con un avance del 80%.</p> <p>Por lo todo lo anteriormente expuesto, la Sociedad no dio cumplimiento con lo solicitado en el presente requerimiento, por lo tanto, se reitera.</p> | | |

| Acta 979 del 18 de diciembre de 2023 | | |
|---|---|---|
| <p>Reiterar a la sociedad Continental Gold Limited Sucursal Colombia:</p> <p>Realizar el cierre (garantizando la estabilidad física y química) del depósito de estériles ubicado en el nivel 2 de la Mina Yaraguá y adelantar su revegetalización, en cumplimiento de la Medida 1 de la Ficha 7 Manejo de los depósitos de relave filtrado y material estéril, el numeral 8 del artículo segundo del Auto 11300 del 27 de diciembre de 2021, el requerimiento 5 del Acta 1034 de 2022, el requerimiento 4 del Acta 339 del 14 de junio de 2023 y el requerimiento 10 del Acta 979 del 18 de diciembre de 2023.</p> | | |

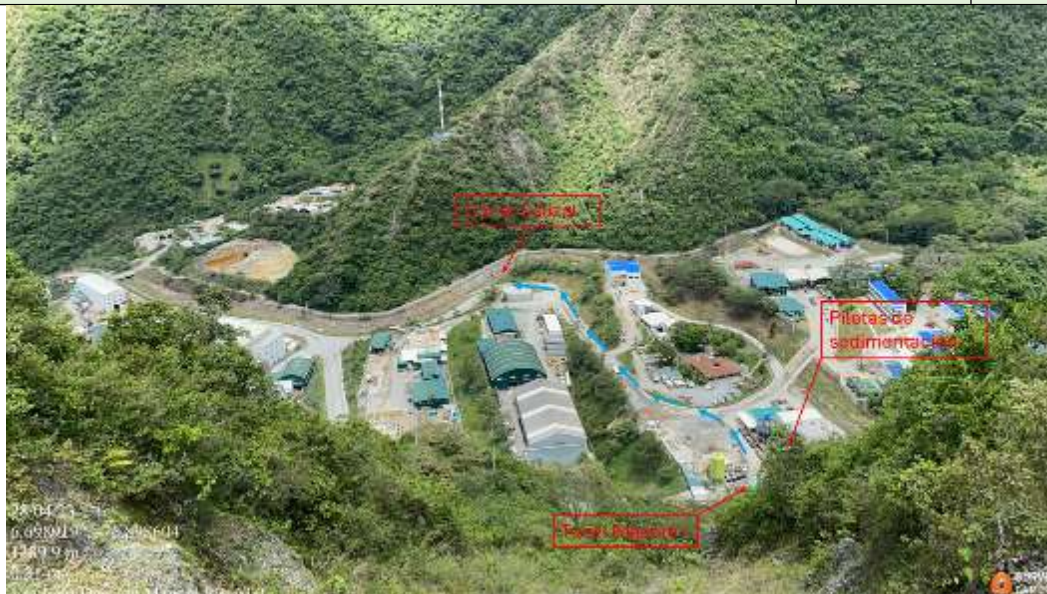
**Figura 20. Manejo de aguas bocamina Higabra**

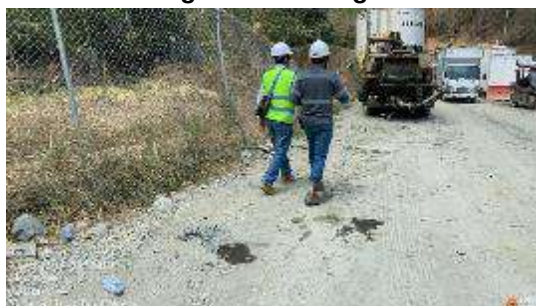
**Fotografía 26. Sector bocamina Higabrá I**  
**Coordenadas: E 4679880,40 N 2298820,77**  
**Origen Único Bogotá**

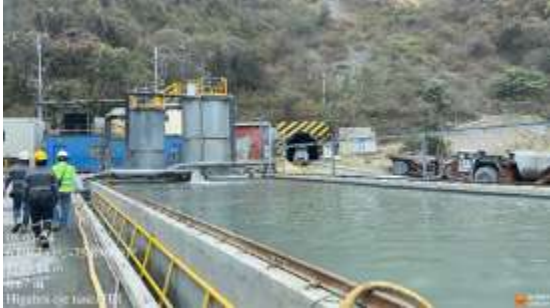
| Obligación | Carácter | Cumple |
|---|---|---|
| <p>Fuente: ESA ANLA, 4 al 9 de marzo de 2024</p> <p>Igualmente, durante la visita de control y seguimiento ambiental realizada del 4 al 9 de marzo de 2024, se evidenció que la Sociedad no ha realizado la implementación del adecuado manejo de aguas residuales no domesticas en el sector industrial de la bocamina del túnel de Higabra.</p> <p>Es pertinente señalar, que ese sector industrial se han presentado varias contingencias (Evento del 27 de julio de 2021 – 4100090016668721001, Evento del 8 de diciembre de 2021 – 4100090016668721002 y Evento del 21 de febrero de 2023 - 4100090016668723001), por lo cual, las aguas industriales terminan en el canal Sauzal o en el Canal Oeste, por lo tanto, es necesario, realizar las obras hidráulicas pertinentes que permitan diferenciar las aguas de escorrentía de las aguas residuales no domésticas, así prevenir los posibles impactos que se pudieran generar a las fuentes hídricas superficiales.</p> <p>Por lo todo lo anteriormente expuesto, la Sociedad no dio cumplimiento con lo solicitado en el presente requerimiento, por lo tanto, se reitera.</p> <ul style="list-style-type: none"> <li>- Bodega de acopio de relaves</li> </ul> <p>La Sociedad titular aportó documento denominado '<i>Manejo de aguas contactadas carpa verde</i>', en donde describe la implementación de un sistema de captación y bombeo para el manejo de las aguas contactadas, las cuales se direccionan hacia una poza y de allí se bombean hasta el tanque de recuperación de aguas de filtración de relaves, donde entran al sistema de recirculación y tratamiento de aguas de la planta de beneficio.</p> <p>Si bien es cierto, que la información aportada hace referencia al sector de carpa verde, el requerimiento hace alusión al manejo de aguas residuales no domésticas de la parte de atrás de carpa verde, es decir, el área donde se encuentra ubicada la maquinaria en desuso. En esta área es necesario que las aguas que entran en contacto con los relaves expuestos a la intemperie sean orientadas hacia el sistema de recirculación y tratamiento de aguas de la planta de beneficio con el objetivo que no se mezclen con las aguas de escorrentía.</p> <p>Durante la visita de control y seguimiento ambiental realizada del 4 al 9 de marzo de 2024, se pudo evidenciar que la Sociedad titular no ha realizado las adecuaciones necesarias para el manejo de las</p> | | |

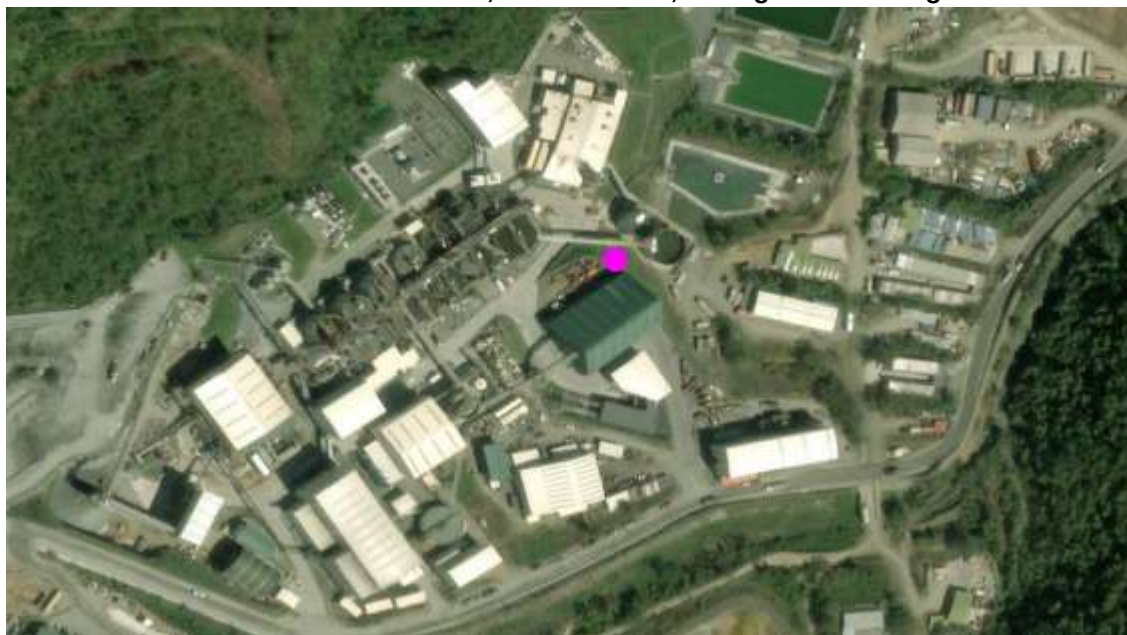
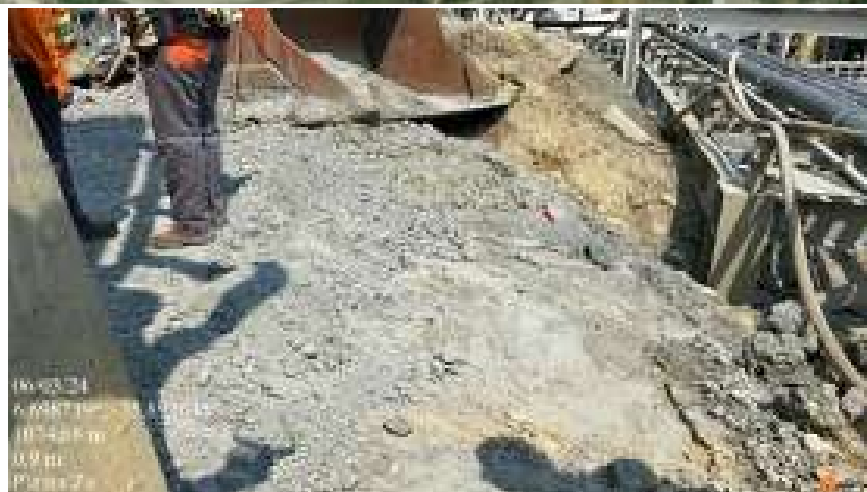
**Fotografía 28. Relaves de flotación (carpa verde) sin manejo de ARnD**

Por lo todo lo anteriormente expuesto, la Sociedad no dio cumplimiento con lo solicitado en el presente requerimiento, por lo tanto, se reitera.

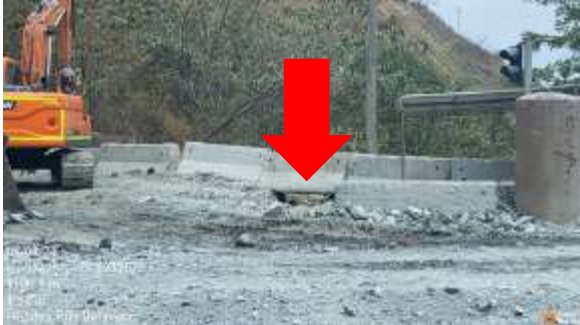
| Acta 979 del 18 de diciembre de 2023 | | |
|---|---|---|
| <p>Coordenadas: E 4680126,34 N 2299108,10<br/>Origen Único Bogotá</p> <p>Fuente: ESA ANLA, 4 al 9 de marzo de 2024</p> <p>Por lo todo lo anteriormente expuesto, la Sociedad no dio cumplimiento con lo solicitado en el presente requerimiento, por lo tanto, se reitera.</p> | | |

| Acta 979 del 18 de diciembre de 2023 | | |
|---|---|---|
| <p>Reiterar a la sociedad Continental Gold Limited Sucursal Colombia:</p> <p>Presentar en cumplimiento con la medida 1 de la ficha 2. Manejo integral de aguas residuales industriales, del literal a del requerimiento 35 del Acta 339 del 14 de junio de 2023 y del requerimiento 11 del Acta 979 del 18 de diciembre de 2023, la implementación de un sistema de manejo de aguas residuales no domésticas, que garantice su separación de las aguas de escorrentía en los sectores:</p> <ul style="list-style-type: none"> <li>- Área de acopio de mineral explotado (ROMPAD).</li> <li>- Bodega de acopio de relaves.</li> <li>- Sector del portal del túnel Higabra.</li> </ul> | | |

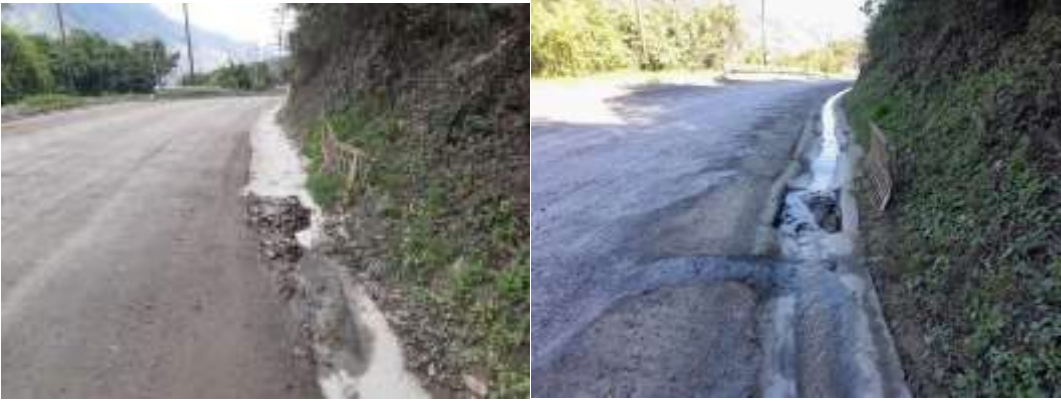
| Acta 979 del 18 de diciembre de 2023 | | |
|---|---|---|
| <p>Fuente: 20246200300062 del 18 de marzo de 2024 / ICA 22, Continental Gold Limited.</p> <p>En complemento con lo indicado anteriormente, se precisa indicar que esta Autoridad realiza el requerimiento con tal que se adelanten las acciones necesarias para que la tubería se encuentra tapada y requiere mantenimiento en los puntos K1+670, K1+740, K1+760, K1+850, K1+920, K1+950 y K2+010 en las que se localizan cajas de inspección de la tubería de 24" en el tramo entre el sector de Platanal a Higabrá. Teniendo en cuenta que estas situaciones se reportaron también con corte a diciembre de 2022, exceptuando la del punto K2+000, esta Autoridad Nacional considera procedente reiterar el requerimiento.</p> | | |

| Acta 979 del 18 de diciembre de 2023 | | |
|---|---|---|
| <p>Presentar evidencia documental para el segundo semestre de 2022 que permita validar la ejecución de medidas de mantenimiento sobre la tubería que se encuentra tapada en los puntos K1+670, K1+740, K1+760, K1+850, K1+920, K1+950, K2+000, K2+010, en cumplimiento del literal b del requerimiento 51 del Acta 339 del 14 de junio del 2023 y del requerimiento 20 del Acta 979 del 18 de diciembre de 2023.</p> | | |

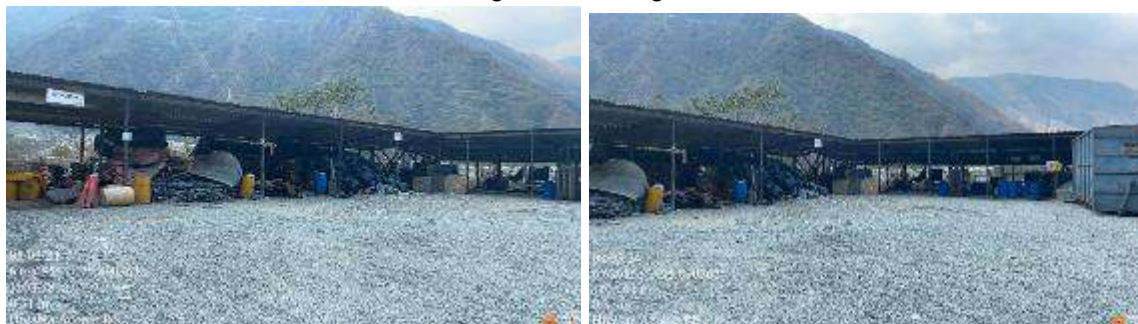
Igualmente, durante la visita de control y seguimiento ambiental realizada del 4 al 9 de marzo de 2024, se pudo evidenciar, que en la zona de acopio temporal de residuos sólidos administrada por el contratista Atica, se realizó la construcción de la placa de concreto con cubierta, para finalmente proceder a la distribución y separación adecuada por compartimientos de los residuos sólidos. A continuación, el registro fotográfico de lo observado:

**Fotografía 32. Acopio temporal de RS**  
**Coordenadas: E 4680505,93 N 2298931,26**  
**Origen Único Bogotá**

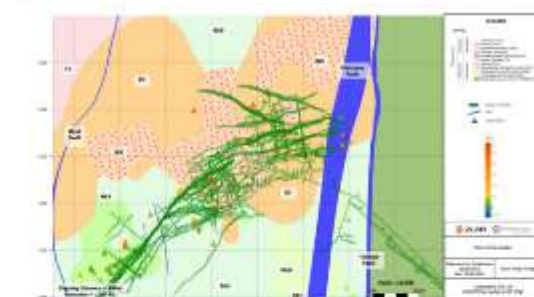
Figura 5. Sección longitudinal NF-SW, con la localización de las muestras de 2023. Valores de Tritio.

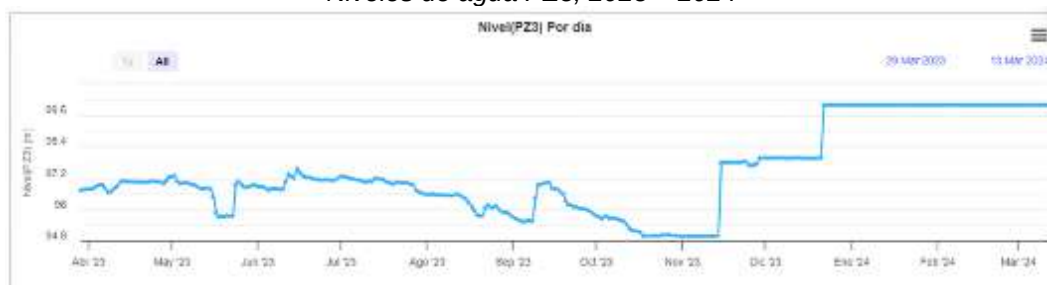
*Niveles de agua PZ3, 2023 – 2024*

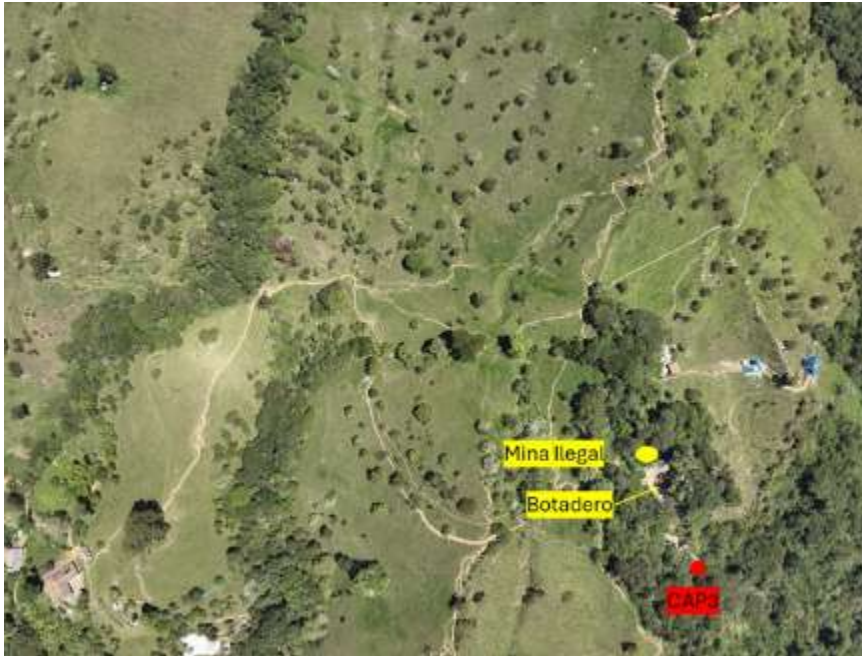
| Obligación | Carácter | Cumple |
|---|---|---|
| <p><i>Ubicación inicial del punto de monitoreo CAP 3</i></p> <p><i>Fuente: Radicado 20246200303702</i></p> <p><i>La propuesta es reubicar el CAP 3 sobre la cuenca de la Quebrada la mina, aguas arriba del puente amarillo, antes de toda la descarga de material de la minería ilegal y barequero. Así con esta información que se colectaría se puede tener un control de la zona de influencia de la minería ilegal</i></p> | | |

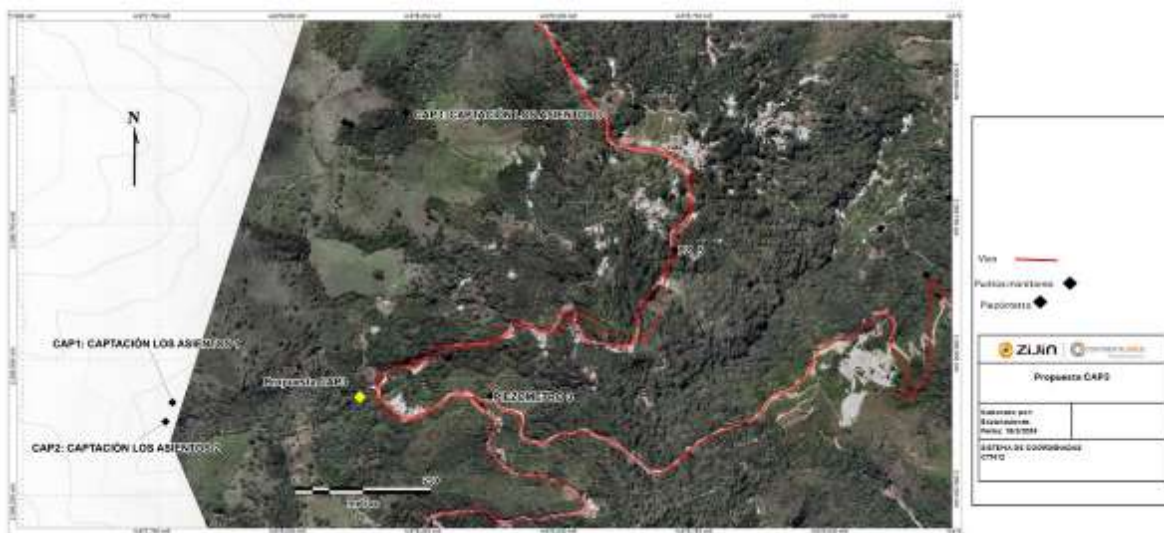
*Ubicación propuesta para el punto de monitoreo CAP 3*

Con base en la justificación proporcionada y considerando que el punto conocido como CAP 3 se ha registrado como seco, se aprueba la propuesta de la sociedad, la cual implica la modificación de las coordenadas iniciales (4678205, 2299954) a las nuevas coordenadas (4678121, 2299431) Conforme a lo anterior, se considera que el titular del instrumento ambiental dio cumplimiento a los literales a y b de la obligación.

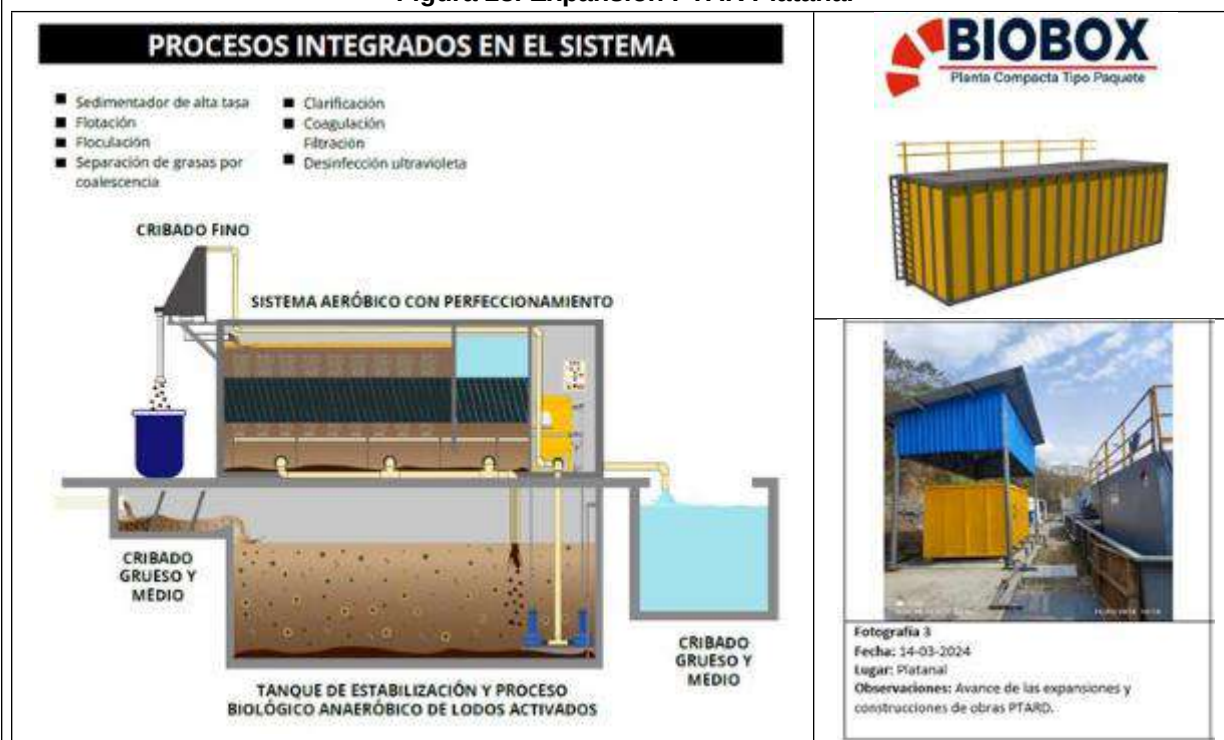
**Figura 23. Expansión PTAR Platanal**

En ambos casos, de acuerdo con el manual de operación y mantenimiento se trata de una planta biobox compacta tipo paquete, diseñada para trabajar con aguas residuales domésticas y comerciales de alta complejidad; cuenta con sistema de aireación mediante platos difusores, tecnología de nitrificación y desnitrificación biológico y se complementa con caja de control, blower de aireación, bomba multietapa, dosificador de cloro, filtro multimedia, dosificador floculante, y sistema de desinfección UV.

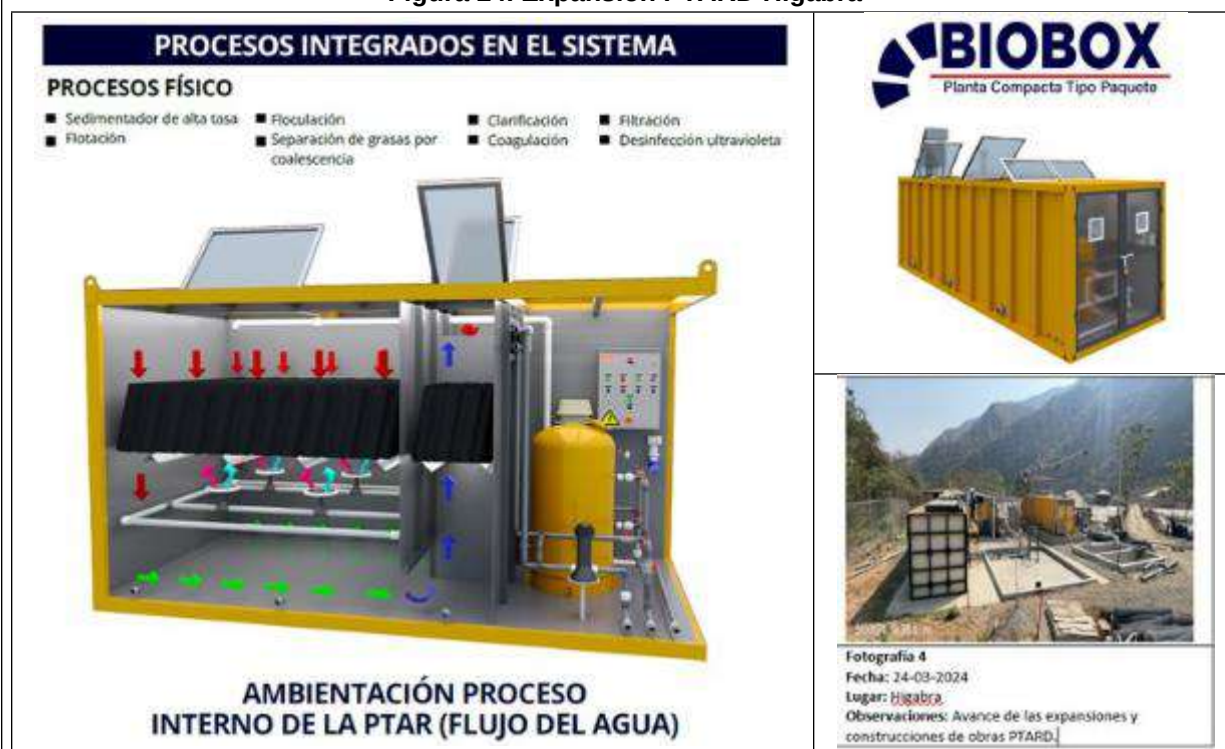
Si bien se indica el sistema que se va a implementar, y se presenta el registro fotográfico del avance, como indica la Sociedad, la actividad aún no ha concluido y no se encuentra en operación, por lo que lo presentado se considera como un avance, por otro lado, dado que lo que se solicita en el requerimiento es realizar los ajustes, y de acuerdo con lo observado en la visita de seguimiento, aun no se ha finalizado la actividad, se considera que no puede darse por cumplido, por lo que se reitera.

**Figura 24. Expansión PTARD Higabra**

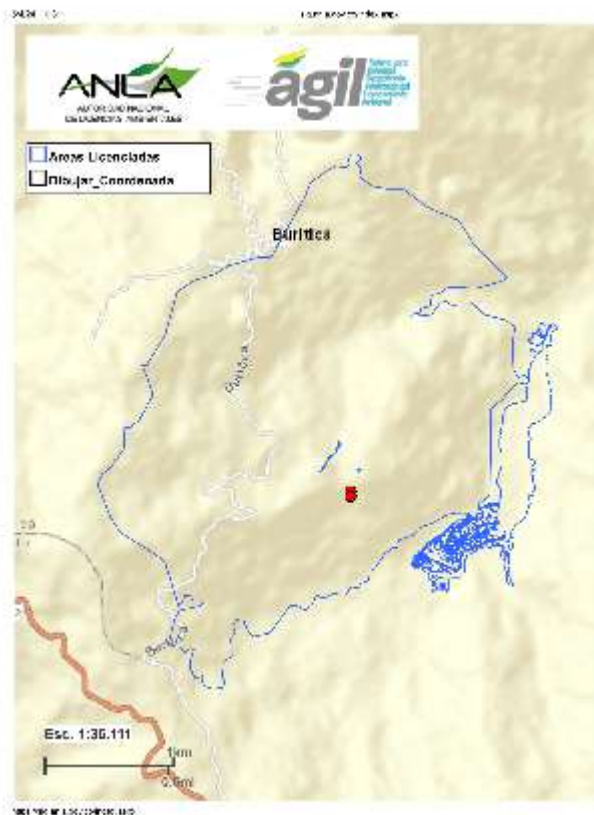
| Acta 979 del 18 de diciembre de 2023 | | |
|---|---|---|
| <p>Al verificar las coordenadas informadas, se identificó que estas se ubican en el sector de Platanal, dentro del área de influencia del proyecto.</p> <div data-bbox="506 520 1096 1329" data-label="Figure"> </div> <p><i>Fuente: AGIL ANLA (2024) con información del radicado 20246200303702 del 18 de marzo de 2024</i></p> <p>Sin embargo, los sitios de reubicación de la fauna que fueron mencionados en el ICA para el primer semestre de 2023 se localizaban en el sector de Higabra, no en el sector de Platanal, como se consignó en el concepto técnico 9027 del 18 de diciembre de 2023, acogido mediante Acta 979 del 18 de diciembre de 2023. Así mismo, como lo menciona la sociedad en el documento entregado como respuesta a los requerimientos a tres meses del Acta 979 del 18 de diciembre de 2024, las coordenadas entregadas por el por el titular, corresponden a la de los dos pasos aéreos de fauna que quedan en ese sector.</p> <p>De acuerdo con lo anterior, se considera que la información remitida por el titular para dar respuesta no es la que se solicita en este requerimiento, por la que el mismo se reitera.</p> | | |

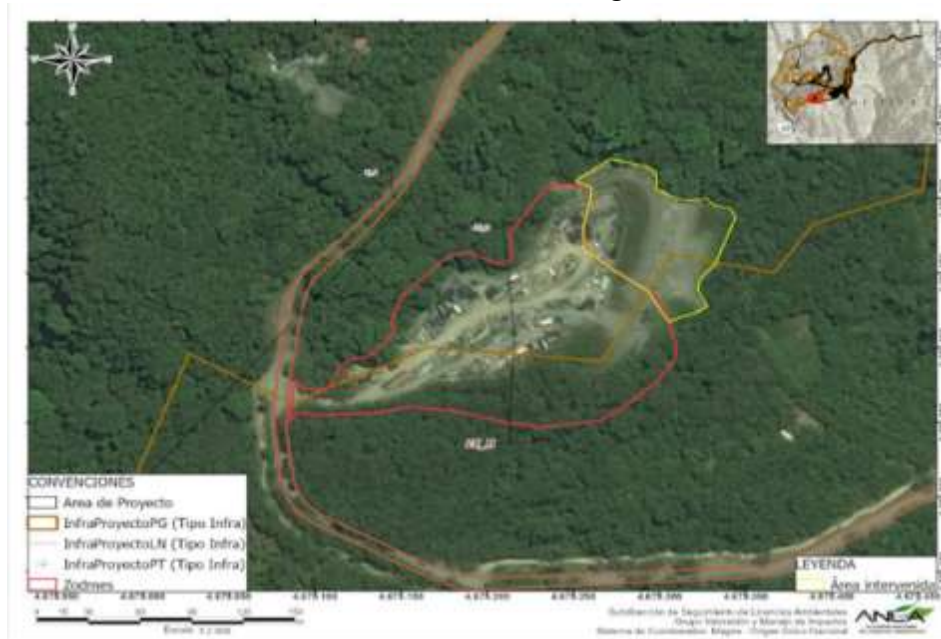
A partir de lo anterior se tiene que la sociedad incluyó la infraestructura “Vivero” y la infraestructura “**Deposito de estéril la herradura**” las cuales fueron áreas licenciadas por Corantioquia, sin embargo, esta última **presenta inconsistencias respecto al área efectiva intervenida identificada mediante imágenes de satélite de alta resolución en donde se tiene una aparente intervención de un área aproximada de 0,56 hectáreas** (coordenadas aproximadas Origen Nacional E: 4679296,47 N: 2298675,43). Esta observación se realizó en el SDE 44067 del 15 de octubre de 2023 por lo cual se reitera en el presente concepto. Ver figura 21”.

**Figura 44. Depósito de estéril la herradura (Áreas licenciada por Corantioquia), no coincidente con la imagen.**

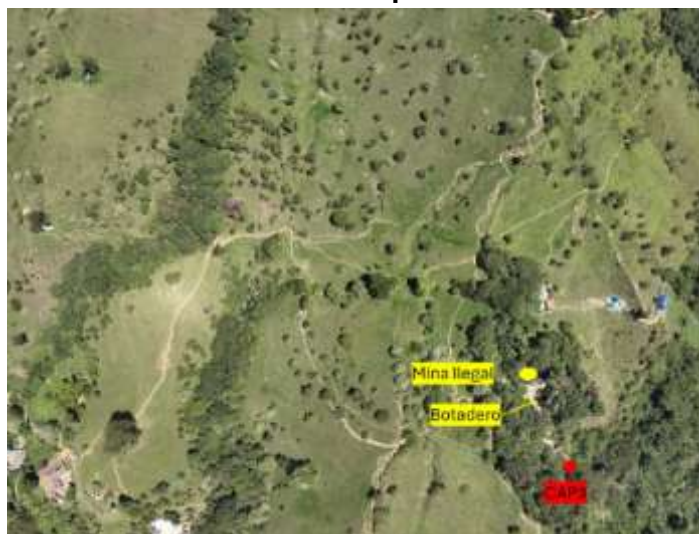
*“Justificación: desde el inicio de monitoreo el punto de monitoreo no ha tenido agua para analizar, debido a que sobre éste se tiene una mina ilegal, la cual descarga el material en toda la cuenca.*

**Figura 47. Ubicación inicial del punto de monitoreo CAP 3**

De acuerdo con la justificación expuesta y considerando que el punto conocido como CAP 3 se ha registrado como seco, se aprueba la propuesta de la sociedad, la cual implica la modificación de las coordenadas iniciales (4678205, 2299954) a las nuevas coordenadas (4678121, 2299431) Origen Único Nacional.

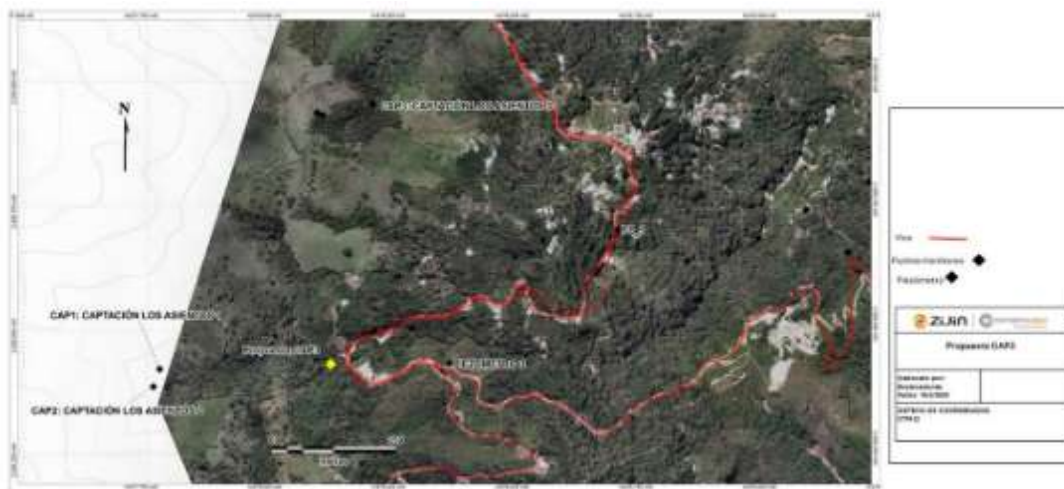
La propuesta es reubicar el CAP 3 sobre la cuenca de la Quebrada la mina, aguas arriba del puente amarillo, antes de toda la descarga de material de la minería ilegal y barequero. Así con esta información que se colectaría se puede tener un control de la zona de influencia de la minería ilegal

**Figura 48. Ubicación propuesta para el punto de monitoreo CAP 3**

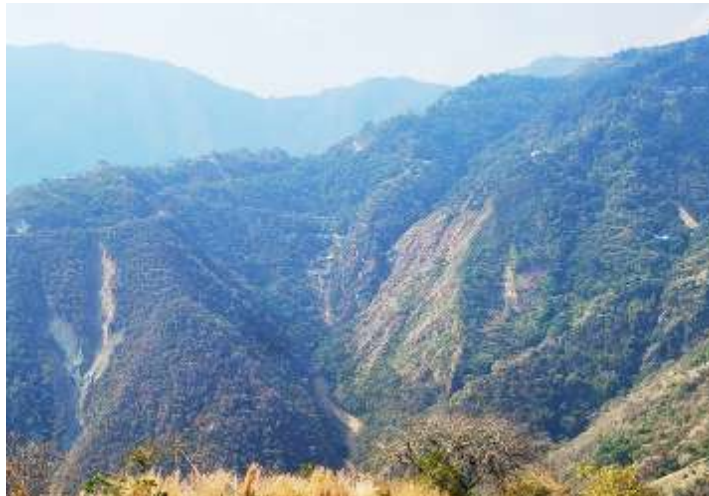
**Fotografía 33. Panorámica del área de área erosionada por el manejo de agua**  
**Coordenadas: E 4679388,511; N 2301498,709 Origen Único Nacional**

Teniendo en cuenta lo anterior, se considera que la sociedad debe recuperar el suelo y la vegetación de las áreas que fueron afectadas por el manejo inadecuado de las aguas lluvias provenientes de la vía industrial, por lo que se hace el siguiente requerimiento:

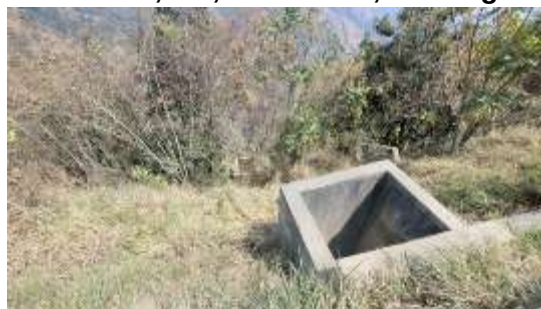
Para corroborar el foco erosivo registrado el día anterior durante el recorrido en el predio Aguacatal, se verificó el sitio en que se produjo la afectación en la vía industrial del proyecto. Se observó que el sitio consta de por lo menos tres cajas en concreto. Sin embargo, según lo mencionado por la sociedad, el paso del agua por esa infraestructura fue clausurada para no seguir afectado la ladera de la montaña. En el momento de la visita, las cajas estaban vacías. Al fondo de la última caja se pudo observar el inicio de la erosión.

**Fotografía 34. Manejo de agua en sitio erosionado**  
**Coordenadas: E 4679602,525; N 2300280,362 Origen Único Nacional**

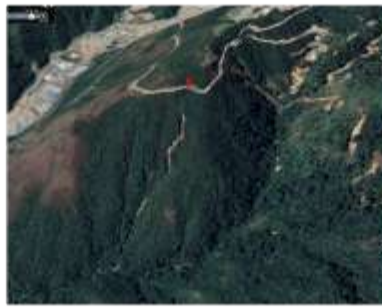
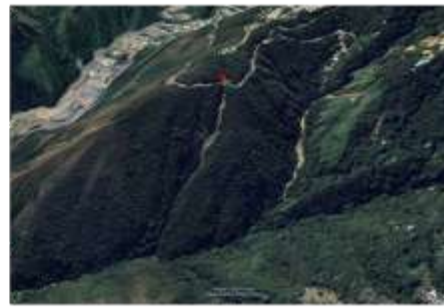
De esta forma, se realizó una comparación de la ladera de la montaña y la vegetación, en donde es posible observar el efecto que tuvo el manejo de aguas en la vegetación del sitio señalado, haciéndose más grande.

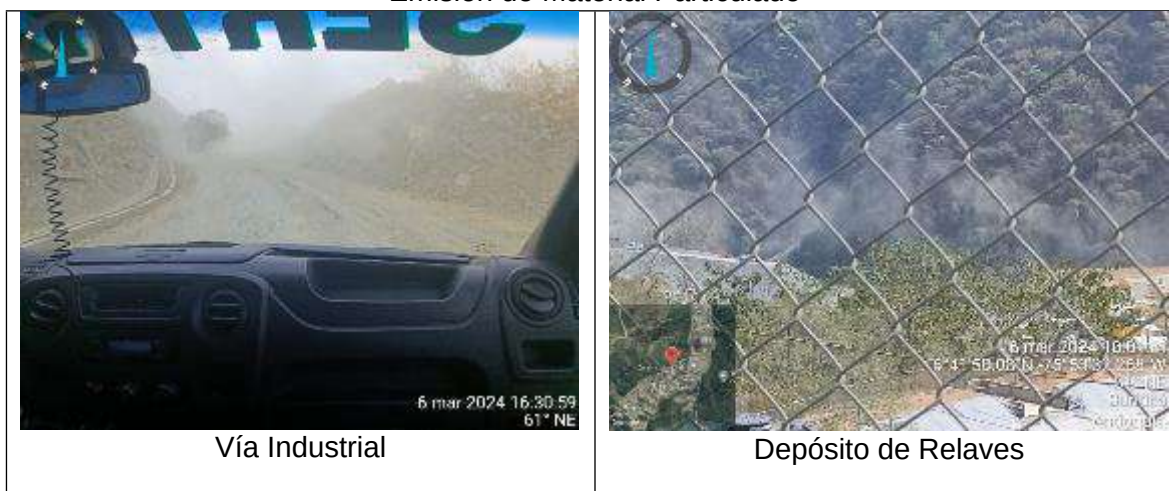
que la humectación de las vías internas se realiza, sin embargo, no en la frecuencia requerida para mitigar el impacto. Las siguientes imágenes evidencian lo descrito anteriormente.

#### Emisión de Material Particulado

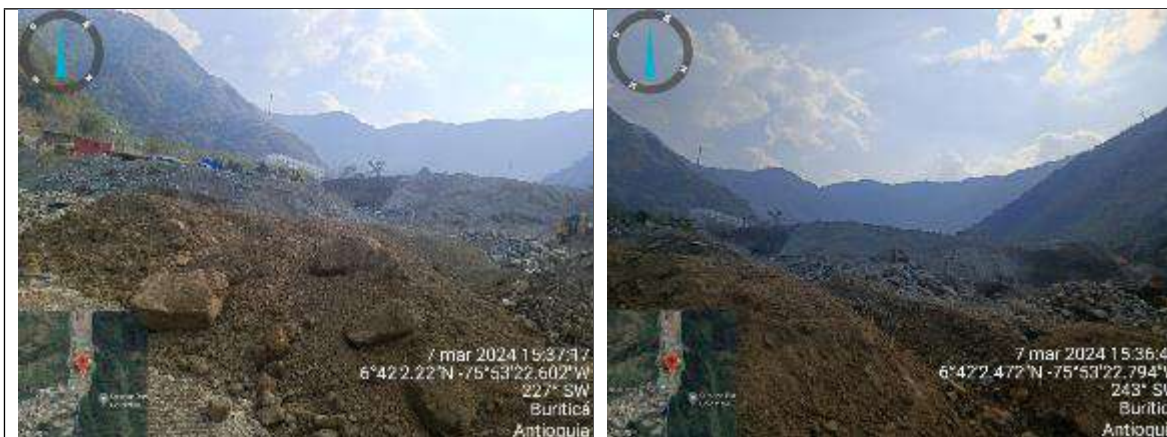
Adicionalmente, se evidenció en la zona de trituración materiales sobrantes de excavaciones, demoliciones y cotes que no se encontraban debidamente carpados y podrían ser fuente de emisión de Material Particulado por acción del viento (ver siguiente imagen).
