ACTA REUNIÓN DE CONTROL Y SEGUIMIENTO AMBIENTAL	Fecha:	21-04-2022
		Versión:	4
		Código:	SL-FO-09

ACTA No. 440 del 2025

PROYECTO DENOMINADO “Plan de Manejo Ambiental para la Explotación de Calizas en Payandé - La Esmeralda”

EXPEDIENTE: LAM1499

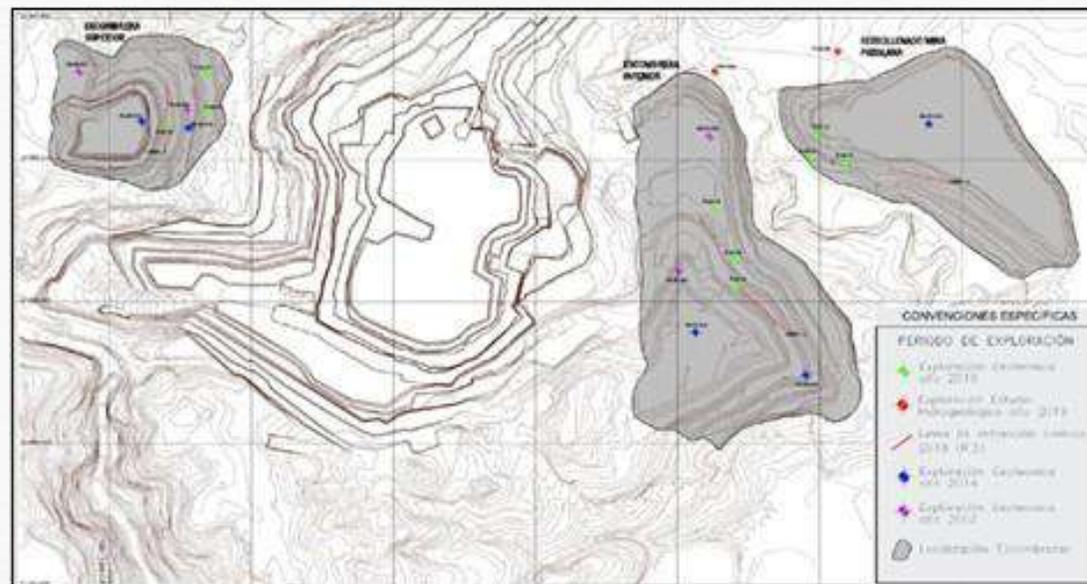
Radicado 20256200315512 del 21 de marzo de 2025

Por otro lado, respecto a los insumos de exploración geotécnica y ensayos de laboratorio, a partir de los cuales se definen los parámetros físicos de los modelos geológico-geotécnicos, la Sociedad manifiesta utilizar principalmente, la campaña exploratoria ejecutada en los meses de junio a agosto del año 2019, la cual consistió en la ejecución de tres (3) líneas de refracción sísmica, y nueve (9) perforaciones mecánicas con profundidades que oscilaron entre 10 y 30 m. La ubicación de las exploraciones se presenta a continuación:

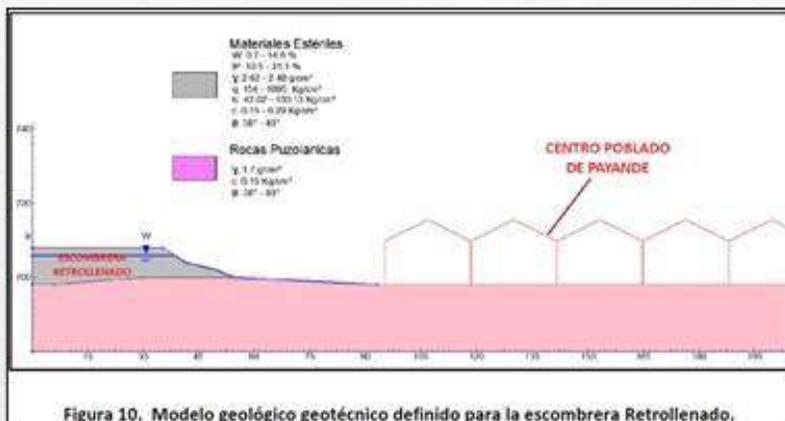
Figura 10. Modelo geológico geotécnico definido para la escombrera Retrollenado.

En los esquemas mostrados anteriormente, no se posicionan las perforaciones que se detallan en la planta de localización de exploraciones, por lo que tampoco se tiene la posibilidad de verificar si estas fueron efectivamente utilizadas en la proyección de los modelos geológicos-geotécnicos.

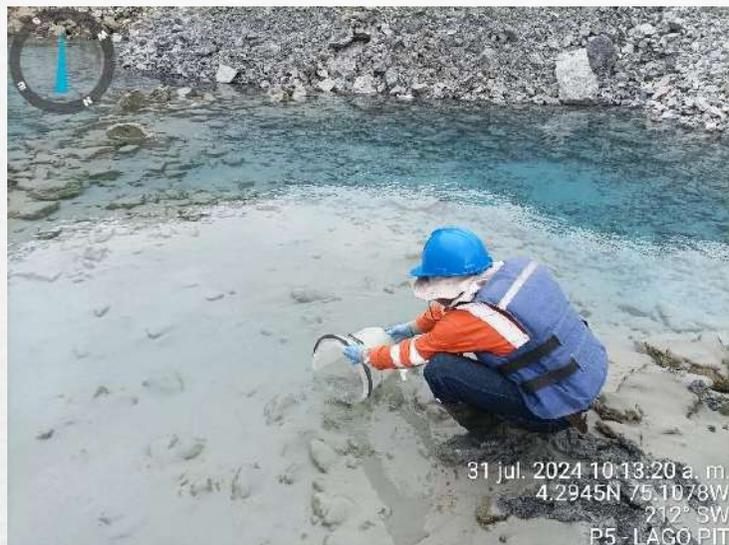
La Sociedad llevó a cabo dos campañas de muestreo: una en los meses de julio/agosto y otra en noviembre de 2024, abarcando un total de once puntos, de los cuales seis corresponden a aguas superficiales, tres a aguas subterráneas y dos a aguas lluvias recolectadas mediante totalizadores. Sin embargo, en la segunda campaña únicamente se realizó muestreo en un solo punto subterráneo.

Red de monitoreo conformada por 10 piezómetros

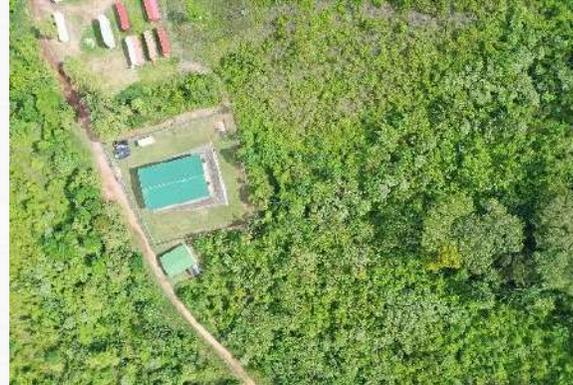
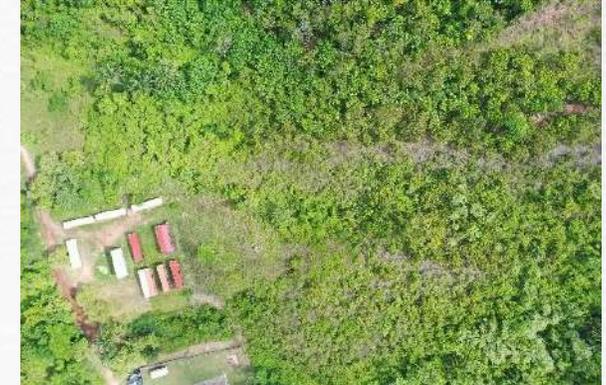
En los radicados 20256200315512 y 20256200315582 del 21 de marzo de 2025 la Sociedad presentó imágenes del sobrevuelo a las áreas priorizadas. Sin embargo, estas imágenes no se encuentran georreferenciadas, no tienen definido el sistema de proyección espacial y no se puede establecer si hacen parte de las nuevas áreas señaladas en las consideraciones del anterior requerimiento.

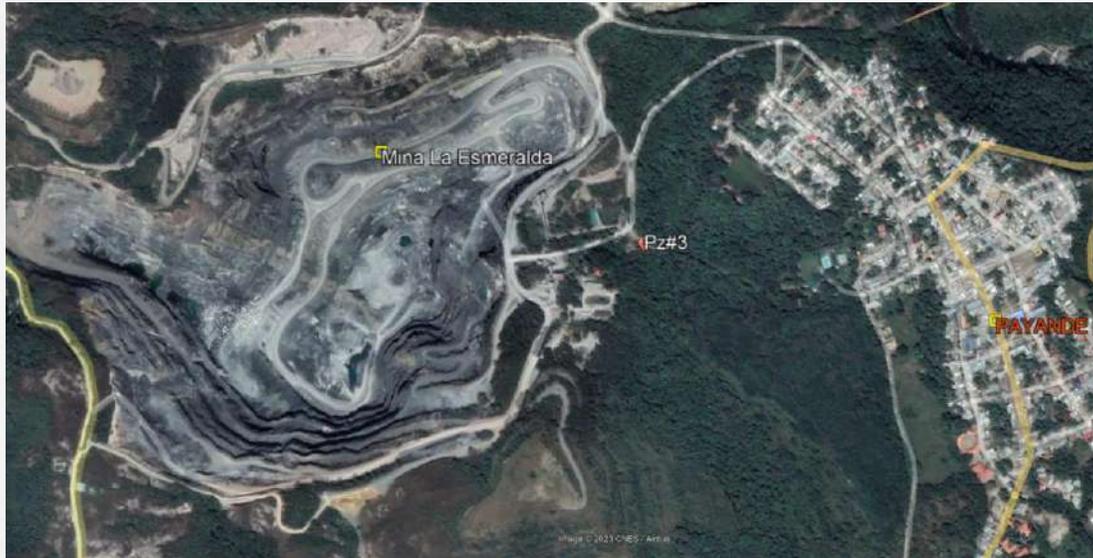
Mediante radicado 20256200315582 del 21 de marzo de 2025 la Sociedad presenta los soportes de monitoreo al piezómetro 03.

Fuente: Informe evidencia fotográfica de los puntos no muestreados de aguas subterráneas correspondientes a los monitoreos. CEMEX, 2025.

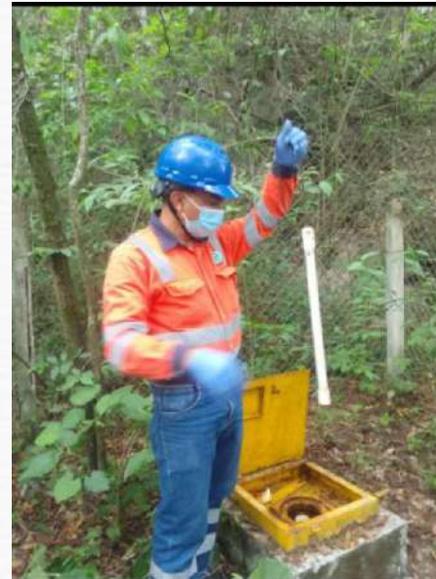
Fotografía. Evidencia de intento de muestra en piezómetros secos (piezómetro 10)

Adicional, se llevó a cabo la inspección y medición de niveles en la red piezométrica, actividad que se vio limitada por obstrucciones o secos en seis de los diez puntos evaluados, impidiendo el registro de nivel freático. Desde la revisión realizada por esta Autoridad, preocupa el estado deficiente de los piezómetros durante la campaña, dado que representan uno de los insumos más relevantes para la construcción y validación del modelo hidrogeológico.

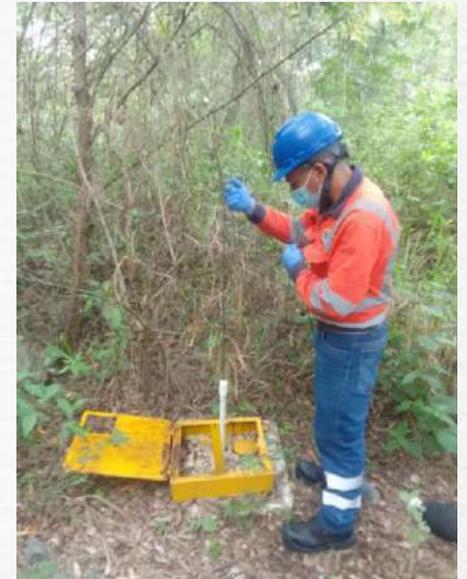
Fotografía. Evidencia de intento de muestra en piezómetros secos (piezómetro 6)

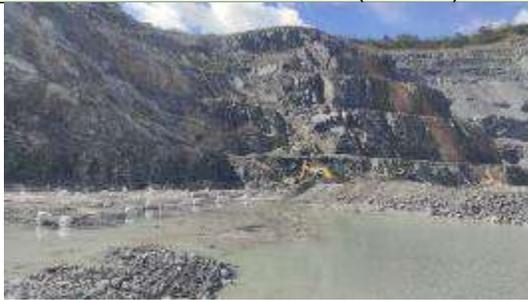
Para el presente periodo, la Sociedad indicó que el avance minero dentro del PIT se centralizó en fondo del PIT Minero y el costado Sureste sobre la cota de sumidero de 590 msnm.

Fotografía. Fondo del PIT Minero, frente de trabajo 1 (590 msnm) para la extracción de material (Caliza), título minero 4205. 4766134.71E 2032925.84N MS (CTM12)

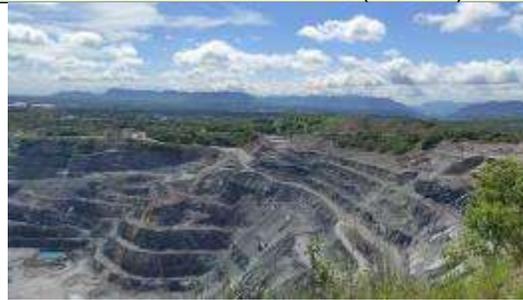
Fotografía. PIT Minero, frente de trabajo 2 Talud Chicalá (620 msnm Aprox.), extracción de material (Caliza), título minero 4205. 4766079.59E 2032500.53N MS (CTM12)

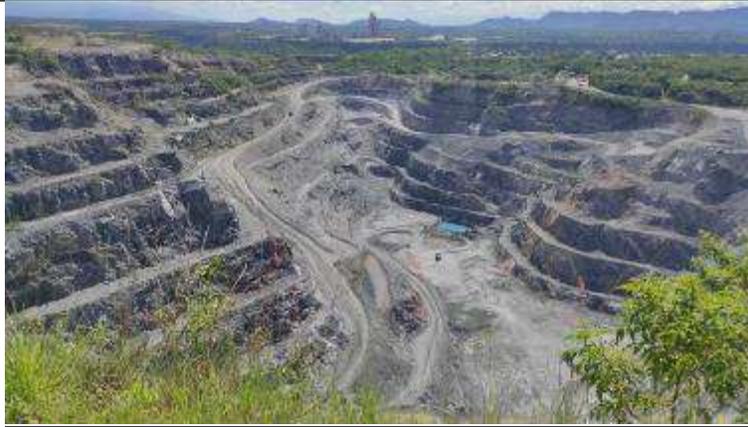
- Taludes de avance minero, en esta zona se ha venido implementando el diseño geométrico de la explotación (taludes con manejo de pendiente temporales, bermas de doble propósito pues además de dar estabilidad geotécnica al terreno son empleadas como vías de uso industrial).

Fotografía. Panorámica PIT Minero, extracción de material (Caliza) en título minero 4205. 4765776.39E 2032475.05N MS (CTM12)

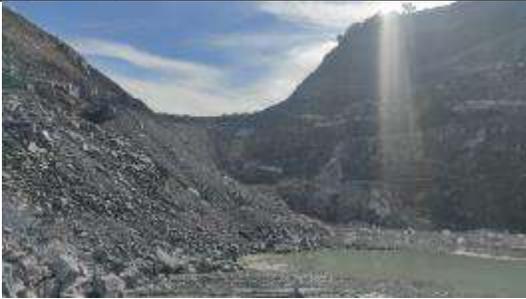
Fotografía. Fondo del PIT Minero, frente de trabajo 1 para la extracción de material (Caliza), título minero 4205. 4766134.71E 2032925.84N MS (CTM12)

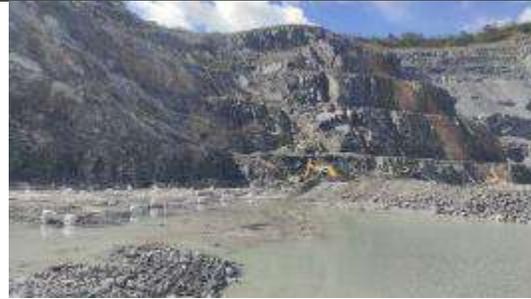
Fotografía. Fondo del PIT Minero, frente de trabajo 1 para la extracción de material (Caliza), título minero 4205. 4766134.71E 2032925.84N MS (CTM12)

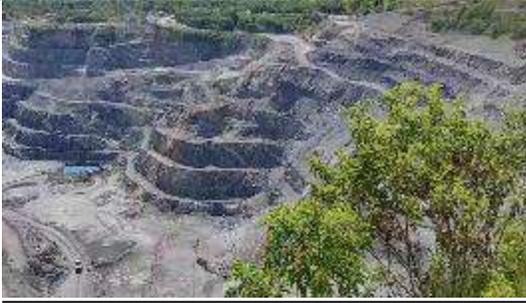
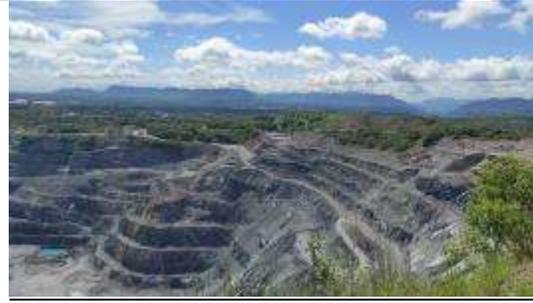
Fotografía. PIT Minero, frente de trabajo 2 Talud Chicalá, extracción de material (Caliza), título minero 4205. 4766079.59E 2032500.53N MS (CTM12)

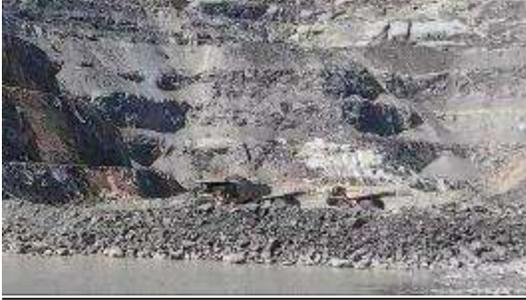
Fotografía. PIT Minero, frente de trabajo 2 Talud Chicalá, extracción de material (Caliza), título minero 4205. 4766079.59E 2032500.53N MS (CTM12)

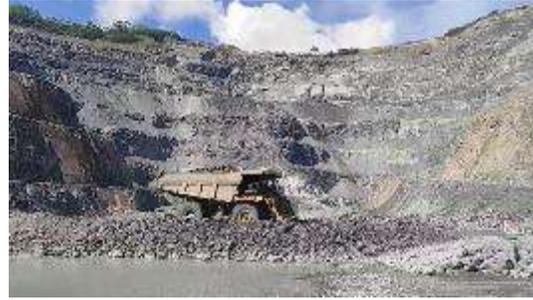
Fotografía. PIT Minero, frente de trabajo 2 Talud Chicalá, extracción de material (Caliza), título minero 4205. 4766079.59E 2032500.53N MS (CTM12)

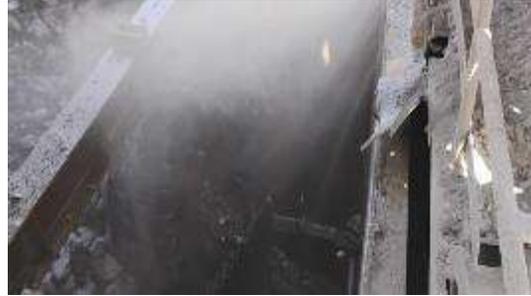
Fotografía. Sistema de microaspersión en Tolva de descarga material crudo del PIT Minero, planta de trituración primaria. 4766451.29E 2032933.15N MS (CTM12)

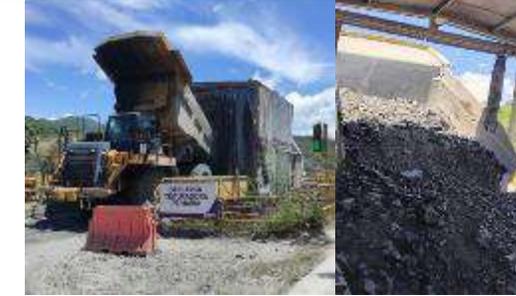
Fotografía. Sistema de microaspersión en cubierta de la Tolva de descarga material, planta de trituración primaria. 4766451.29E 2032933.15N MS (CTM12)

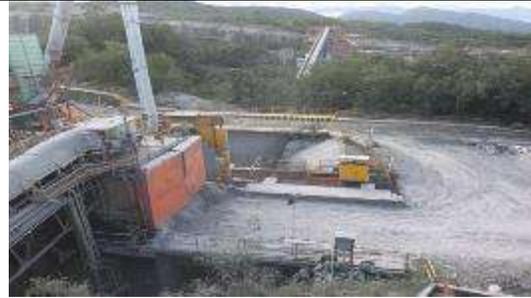
Fotografía. Planta de trituración primaria. Sistema en operación sin evidencia de material particulado resuspendido. 4766446.76E 2032940.13N MS (CTM12)

8	X		<p>amortiguación y reducción de la resonancia en la tolva de recibo y filtros de manga con los cuales se busca capturar el material particulado que se genera en el proceso de triturado, en este sentido, no se observó (percepción de la inspección ocular) fugas o liberación de partículas que puedan sugerir fallas en el sistema de filtrado.</p> <div data-bbox="407 506 873 590" style="border: 1px solid black; padding: 5px;"> <p>Fotografía. Sistema de filtros instalados en la planta de trituración primaria. 4766446.76E 2032940.13N MS (CTM12)</p> </div>

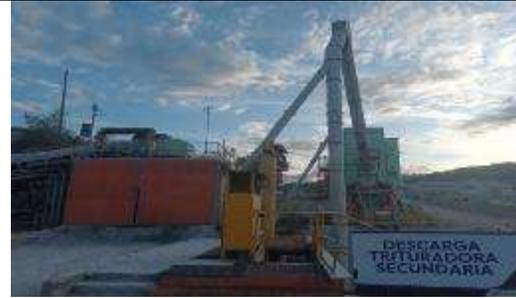
Fotografía. Planta de trituración primaria. Sistema de filtros de manga para captar material particulado en el proceso. 4766425.98E 2032972.25N MS (CTM12)

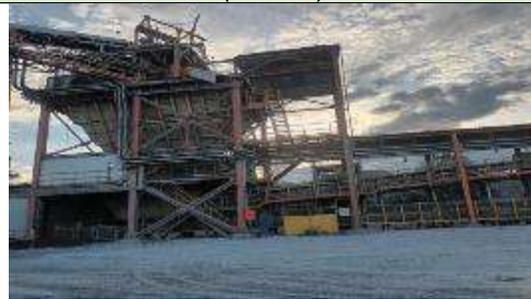
Fotografía. Tolva de almacenamiento de material triturado para despacho a la planta de cemento. Sin evidencia de material particulado resuspendido. 4766375.44E 2033079.75N MS (CTM12)

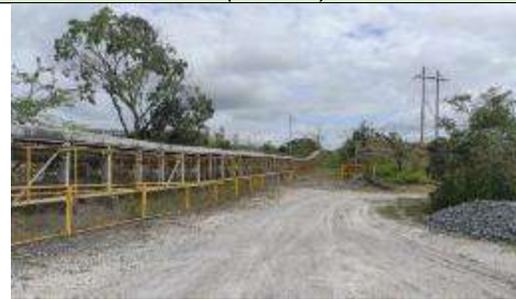
Fotografía. Sistema de transporte de material triturado confinado a planta de cemento. Sin evidencia de material particulado resuspendido. 4766410.70E 2033147.54N MS (CTM12)

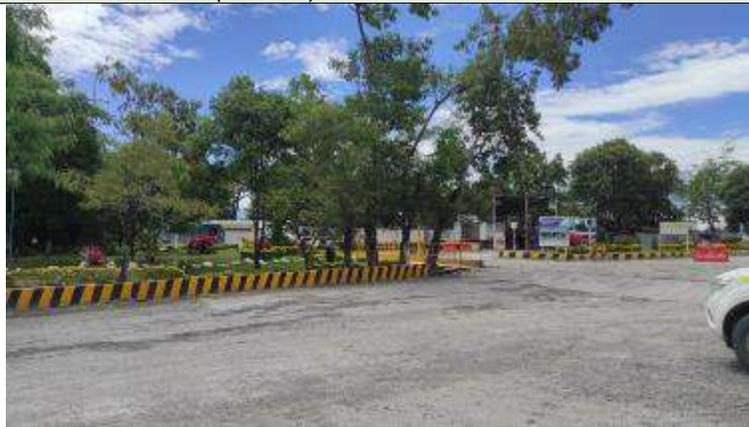
- Oficinas y kiosco, instalaciones desde donde se coordina la operación de la mina La Esmeralda, el COP dispone de oficinas (container) tanto para el titular del instrumento como para el operador del proyecto. Estas instalaciones cuentan con baterías sanitarias, zona para el tratamiento de las aguas domésticas e industriales (PTARD), zonas de parqueo y un kiosco empleado como comedor y/o zona de capacitación al personal.

Fotografía. Panorámica Centro de operación y producción del Complejo Minero en título minero 4205. 4766498.83E 2032905.71N MS (CTM12)

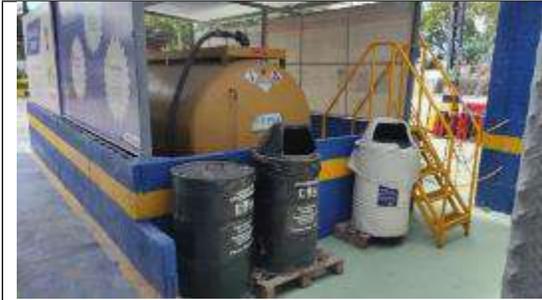
Fotografía. Centro de operación y producción, punto de acopio temporal de aceites usados (Respel). 4766534.58E 2032908.37N MS (CTM12)

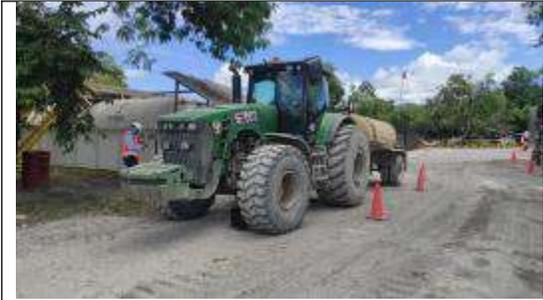
Fotografía. Centro de operación y producción, estación de servicio para abastecimiento de combustible a los equipos y maquinaria en frentes de trabajo. 4766572.44E 2032954.37N MS (CTM12)

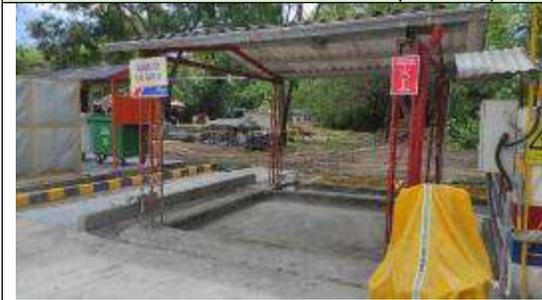
Fotografía. COP, piscina secado de lodos (ARI) recuperados de canales y trampa de grasas en la zona de taller (Respel). 4766555.16E 2032964.70N MS (CTM12)

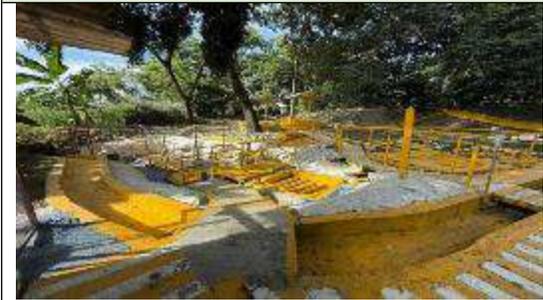
Fotografía. Planta de tratamiento de aguas residuales domesticas e industriales. 4766505.47E 2032978.33N MS (CTM12)

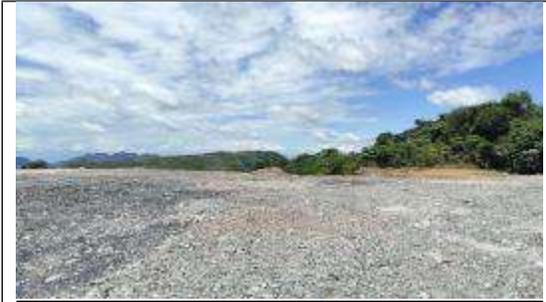
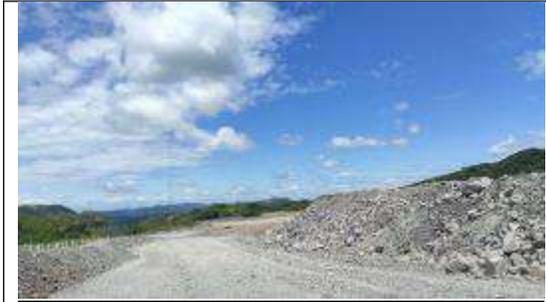
Fotografía. Terraza superior área de Expansión de la Escombrera Superior. 4765183.47E 2033006.64N MS (CTM12)

Fotografía. Configuración de terrazas área de Expansión de la Escombrera Superior. 4765183.47E 2033006.64N MS (CTM12)

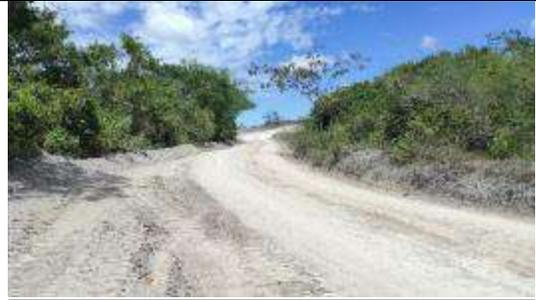
Fotografía. Vía interna compartida en dirección a Expansión Escombrera Superior. 4766015.10E 2033224.70N MS (CTM12)

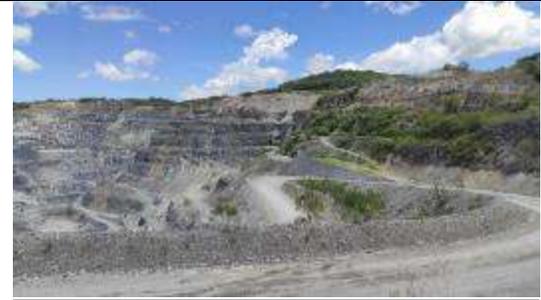
Fotografía. Vía interna de uso exclusivo del Complejo minero del título minero 4205. 4766185.49E 2033227.44N MS (CTM12)

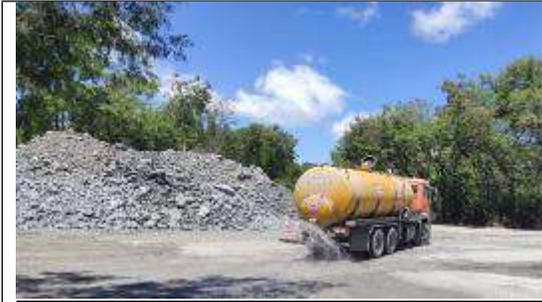
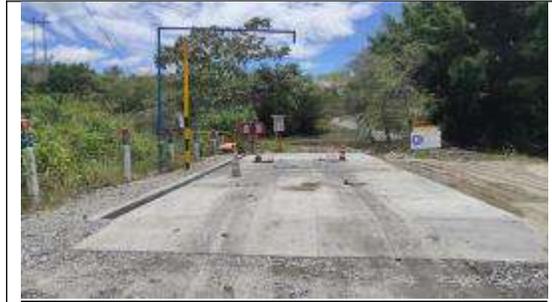
Fotografía. Otras facilidades, vehículo empleado para el riego de vías internas. 4766387.30E 2032790.47N MS (CTM12)

Fotografía. Otras facilidades, zona recarga vehículo empleado en riego de vías internas. 4766523.33E 2033094.93N MS (CTM12)

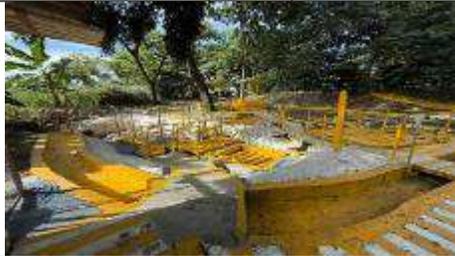
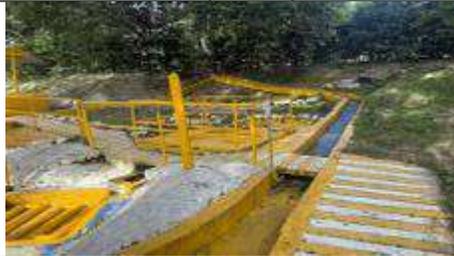
Nivel de Efectividad				Consideraciones
Medida	S	N	N/A	
1	X			La sociedad cumple con lo dispuesto en las medidas 1 y 5 de la presente ficha de manejo para el periodo de seguimiento ambiental.
5	X			<p>Durante la visita de seguimiento ambiental esta Autoridad observó que el complejo minero dispone de un sistema cerrado con descole en las instalaciones de la PTAR para el manejo, tratamiento y posterior disposición de las aguas domésticas, que se generan en el centro de operaciones (oficinas, talleres, comedor y baterías sanitarias). Es importante mencionar que las instalaciones de la planta de tratamiento se conforman de una trampa de grasa, un pozo séptico, tubería serpentín (floculadores), filtro anaerobio con rosetones plásticos como material de soporte y filtros ascendentes, como lo establece la presente medida, en cumplimiento del título E del RAS 2000.</p> <div style="display: flex; justify-content: space-around;"> <div style="border: 1px solid black; padding: 5px; width: 45%;"> <p>Fotografía. Planta de tratamiento de aguas residuales - PTARD. 4766505.47E 2032978.33N MS (CTM12)</p>

<p>Fuente: Visita de seguimiento ambiental realizada el 27 y 28 de mayo de 2025.</p> </div> <div style="border: 1px solid black; padding: 5px; width: 45%;"> <p>Fotografía. Planta de tratamiento de aguas residuales - PTARD. 4766505.47E 2032978.33N MS (CTM12)</p>

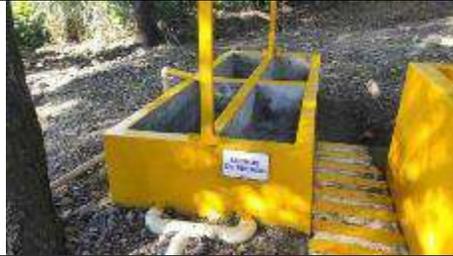
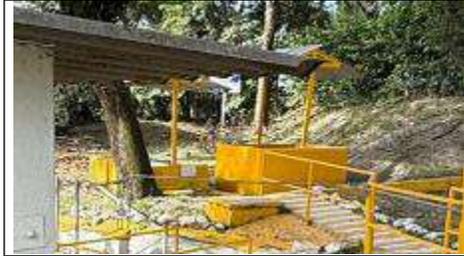
<p>Fuente: Visita de seguimiento ambiental realizada el 27 y 28 de mayo de 2025.</p> </div> </div> <p>En complemento al tratamiento de las aguas residuales, la planta incluye recintos para el secado de lodos sedimentados durante el tratamiento, los cuales son almacenados en bodega y periódicamente son entregados para la disposición final con un tercero autorizado (Interaseo S.A. E.S.P.).</p> <div style="display: flex; justify-content: space-around;"> <div style="border: 1px solid black; padding: 5px; width: 45%;"> <p>Fotografía. Zona de secado de lodos, PTARD, Complejo minero. 4766505.47E 2032978.33N MS (CTM12)</p> </div> <div style="border: 1px solid black; padding: 5px; width: 45%;"> <p>Fotografía. Zona de secado de lodos, PTARD, Complejo minero. 4766505.47E 2032978.33N MS (CTM12)</p> </div> </div>

En virtud de lo anterior, se concluye que para el periodo objeto de control y seguimiento ambiental, la sociedad cumple con lo dispuesto en las medidas 1 y 5 de la ficha 1. Manejo y control de efluentes domésticos e industriales.

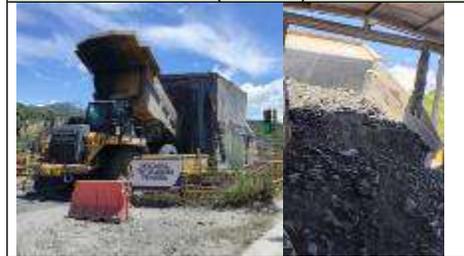
Fotografía. Sistema de microaspersión, tolva de descarga de material crudo para trituración primaria. 4766451.29E 2032933.15N MS (CTM12)

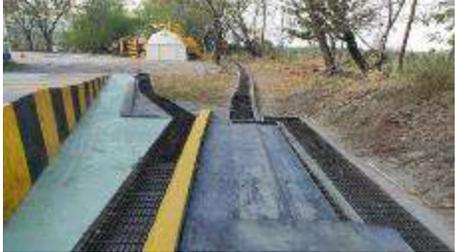
<p>Fotografía. Sistema cerrado de conducción aguas industriales, zona taller. 4766552.45E 2032910.20N MS (CTM12)</p>

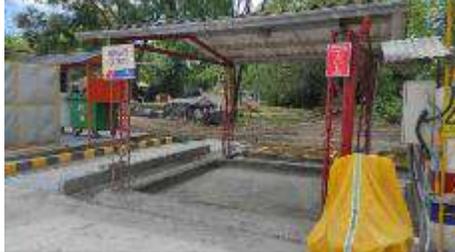
<p>Fuente: Visita de seguimiento ambiental realizada el 27 y 28 de mayo de 2025.</p>	<p>Fotografía. Piscina de secado de lodos contaminados COP, Mina La Esmeralda. 4766555.16E 2032964.70N MS (CTM12)</p>

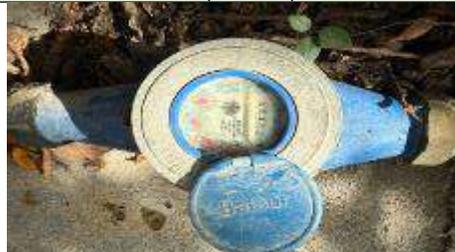
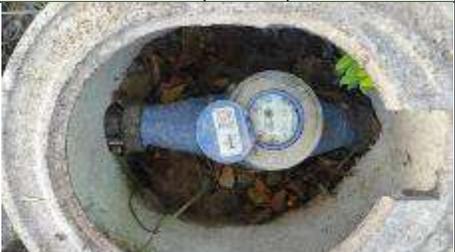
<p>Fuente: Visita de seguimiento ambiental realizada el 27 y 28 de mayo de 2025.</p>
<p>6 X</p>		<p>Respecto a los soportes de los trabajos de mantenimiento periódico al sistema, el titular del instrumento manifestó que serán presentados en el informe de cumplimiento ambiental – ICA 28 periodo 2024.</p> <p>De esta manera, se concluye que para el periodo objeto de control y seguimiento ambiental, la sociedad cumple con lo dispuesto en las medidas 2, 3 y 4 de la ficha 1. Manejo y control de efluentes domésticos e industriales.</p> <p>La sociedad cumple con lo dispuesto en la medida 6 de la presente ficha de manejo para el periodo de seguimiento ambiental.</p> <p>Durante la visita de seguimiento ambiental, el ESA observó la disposición del equipo de medición para cuantificar las aguas tratadas que salen de la PTARD con destino al sistema de microaspersión en la tolva de descarga de material crudo (zona trituración primaria), el cual se encuentra operativo y en buen estado para el cumplimiento de la obligación.</p> <div style="display: flex; justify-content: space-around;"> <div data-bbox="423 1287 885 1713"> <p>Fotografía. Medidor agua tratada en salida PTAR (ARD y ARI) al sistema de microaspersión en la tolva. 4766491.28E 2032984.23N MS (CTM12)</p>

<p>Fuente: Visita de seguimiento ambiental realizada el 27 y 28 de mayo de 2025.</p> </div> <div data-bbox="922 1287 1383 1713"> <p>Fotografía. Medidor agua tratada en salida PTAR (ARD y ARI) al sistema de microaspersión en la tolva. 4766491.28E 2032984.23N MS (CTM12)</p>

<p>Fuente: Visita de seguimiento ambiental realizada el 27 y 28 de mayo de 2025.</p> </div> </div> <p>Respecto al registro mensual de volumen de agua tratada en el efluente del sistema de tratamiento, la sociedad manifestó que los soportes serán presentados a la Autoridad en el informe de cumplimiento ambiental – ICA 28 periodo 2024.</p>

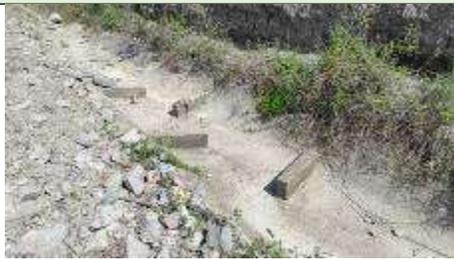
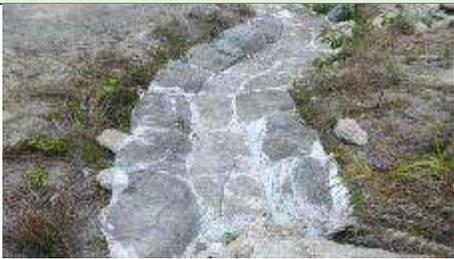
Nivel de Efectividad				Consideraciones
Medida	SI	N O	N/A	
1	X			<p>Durante la visita de seguimiento ambiental esta Autoridad recorrió la infraestructura construida en el complejo minero para el manejo de las aguas de escorrentía superficial (canales perimetrales en bolsacreto y/o concreto, cunetas en suelo natural) tanto de las vías internas, como de las terrazas de las escombreras, y evidenció que producto de los mantenimientos periódicos la red se encuentra sin sedimentos o maleza que pueda obstruir el libre flujo del agua.</p> <div style="display: flex; justify-content: space-around;"> <div style="border: 1px solid black; padding: 5px; width: 45%;"> <p>Fotografía. Cunetas en concreto, vía de acceso Escombrera Inferior, en buen estado y funcional. Mina La Esmeralda. 4766631.12E 2032584.23N MS (CTM12)</p>

<p>Fuente: Visita de seguimiento ambiental realizada el 27 y 28 de mayo de 2025.</p> </div> <div style="border: 1px solid black; padding: 5px; width: 45%;"> <p>Fotografía. Construcción de cunetas en bolsacreto Expansión Escombrera Superior, funcional. Mina La Esmeralda. 4765183.47E 2033006.64N MS (CTM12)</p>

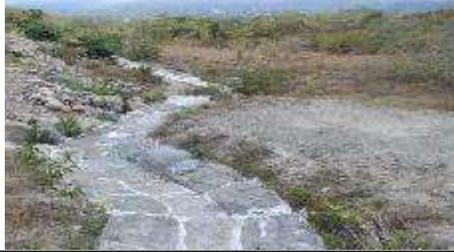
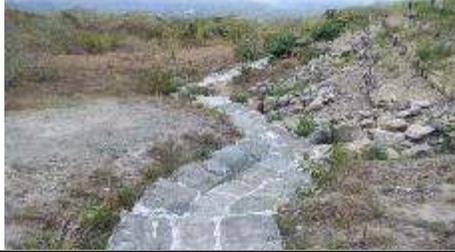
2	X			
3	X			<p>Las escombreras del proyecto disponen de cunetas interceptoras encargadas de conducir las aguas colectadas en los taludes, en el recorrido por las zonas de disposición de material estéril se observó la conformación de nuevos tramos de este tipo de cunetas en bolsacreto.</p> <div style="display: flex; justify-content: space-around;"> <div style="border: 1px solid black; padding: 5px; width: 45%;"> <p>Fotografía. Construcción de cunetas interceptoras en bolsacreto, Expansión</p> </div> <div style="border: 1px solid black; padding: 5px; width: 45%;"> <p>Fotografía. Construcción de cunetas interceptoras en bolsacreto, Expansión</p> </div> </div>

<p>Escombrera Superior. 4765183.47E 2033006.64N MS (CTM12)</p>

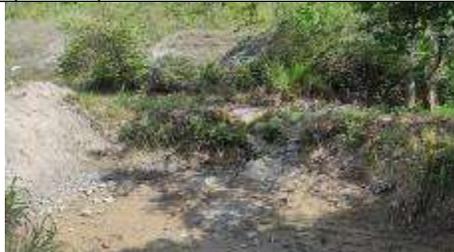
<p>Fotografía. Sedimentador Escombrera Inferior, funcional. Mina La Esmeralda. 44766631.12E 2032584.23N MS (CTM12)</p>

<p>Fuente: Visita de seguimiento ambiental realizada el 27 y 28 de mayo de 2025.</p>
			<p>En el recorrido por el área del proyecto, el titular del instrumento indicó que periódicamente se realizan mantenimientos a estos elementos hidráulicos, y que en épocas de fuertes precipitaciones se incrementa la frecuencia de los mantenimientos, en consecuencia, con el proceso de sedimentación que se pueda presentar, para garantizar que el recinto de cada sedimentador no sobrepase el 50% de la capacidad de almacenamiento.</p>	
			<p>En virtud de lo anterior, se concluye que para el periodo objeto de control y seguimiento ambiental, la sociedad cumple con lo dispuesto en la medida 4 de la ficha 2. Manejo y Control de depósitos de agua y drenajes superficiales en la Mina.</p>

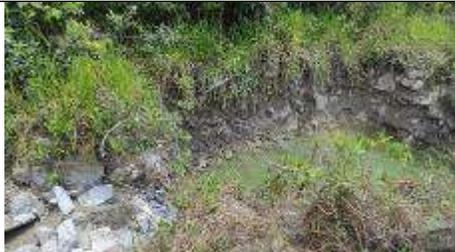
<p>Fuente: Visita de seguimiento ambiental realizada el 27 y 28 de mayo de 2025.</p>	<p>Fotografía. Sedimentador Escombrera Superior, funcional. Mina La Esmeralda. 4766041.26E 2033372.23N MS (CTM12)</p>

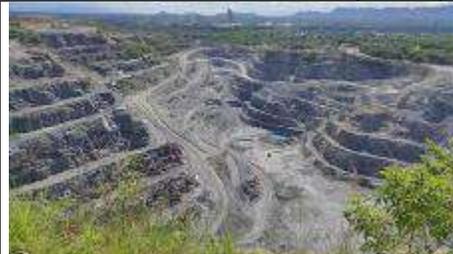
longitudinal como transversal) todas las aguas de escorrentía superficial o aquellas que afloran en los taludes, son conducidas hasta la zona central del PIT desde donde son bombeadas hasta el reservorio del proyecto para los usos autorizados por la Corporación Autónoma Regional del Tolima.

Fotografía. Panorámica Norte - PIT Minero. Mina La Esmeralda. 4765776.39E 2032475.05N MS (CTM12)

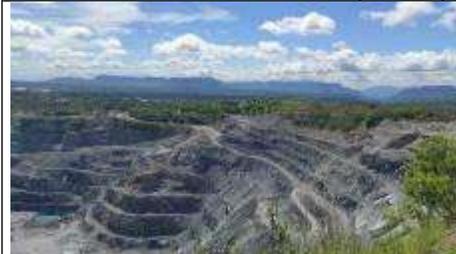
Fotografía. Panorámica Sur - PIT Minero. Mina La Esmeralda. 4766079.59E 2032500.53N MS (CTM12)

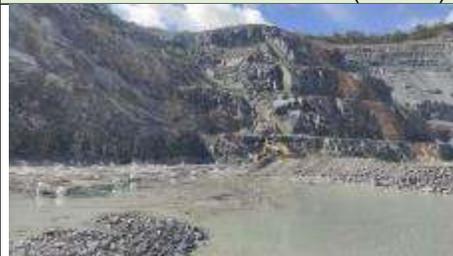
En complemento, durante el recorrido la Sociedad indicó que periódicamente se realizan mantenimientos a las bermas de la zona de explotación las cuales cumplen dos funciones operativas: 1. Vías de acceso interno a los frentes de trabajo, 2. Cunetas colectoras (descendientes al PIT) de las aguas de escorrentía superficial.

Fotografía. Manejo de pendientes en taludes de avance minero hacia el centro del PIT minero. Mina La Esmeralda. 4766134.71E 2032925.84N MS (CTM12)

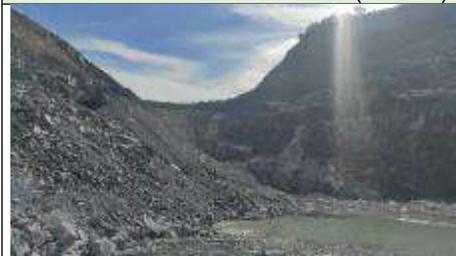
Fotografía. Manejo de pendientes en taludes de avance minero dentro del PIT minero. Mina La Esmeralda. 4766134.71E 2032925.84N MS (CTM12)

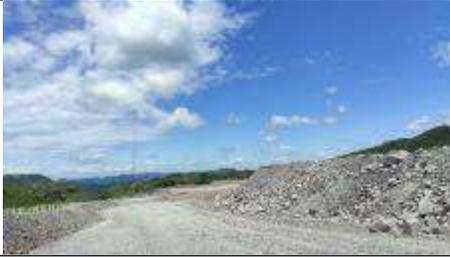
Nivel de Efectividad				Consideraciones
Medida	SI	N O	N/A	
1	X			<p>En desarrollo de la visita de seguimiento ambiental esta Autoridad observó que dentro del proyecto los únicos sitios activos para la disposición de material estéril son la Expansión de la Escombrera Superior y el Retrolleado Chicalá, para lo cual, en el presente periodo se continua implementando el método de conformación de terrazas por fases adosadas, mediante el vertido del material sobre las bermas, el empuje y la compactación con tractor de orugas en capas no mayores a 80 cm, con el fin de lograr una compactación del orden del 22%.</p> <div style="display: flex; justify-content: space-around;"> <div style="border: 1px solid black; padding: 5px; width: 45%;"> <p>Fotografía. Panorámica configuración de taludes. Expansión de la Escombrera Superior. 4765183.47E 2033006.64N MS (CTM12)</p>

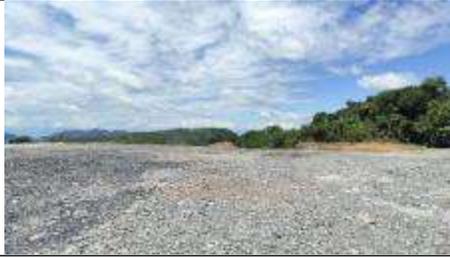
<p>Fuente: Visita de seguimiento ambiental realizada el 27 y 28 de mayo de 2025.</p> </div> <div style="border: 1px solid black; padding: 5px; width: 45%;"> <p>Fotografía. Terraza superior área de Expansión de la Escombrera Superior. 4765183.47E 2033006.64N MS (CTM12)</p>

<p>Fuente: Visita de seguimiento ambiental realizada el 27 y 28 de mayo de 2025.</p> </div> </div> <p>En el recorrido no se observaron procesos erosivos o de socavación que puedan sugerir procesos de inestabilidad geotécnica producto de taludes con pendientes fuertes (mayores a 45°) o terraza con alturas sobredimensionadas (superiores a 10 m).</p>

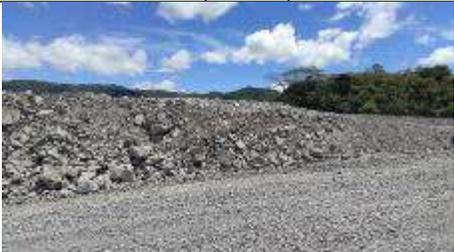
3	X		<p>Fotografía. Expansión Escombrera Superior, terraza superior con altura aprox. 1.8 metros. 4765183.47E 2033006.64N MS (CTM12)</p>

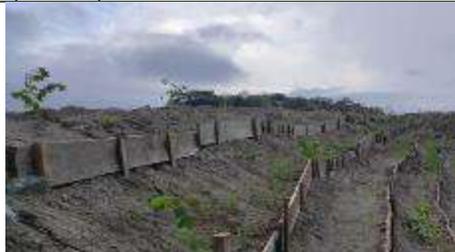
<p>Fuente: Visita de seguimiento ambiental realizada el 27 y 28 de mayo de 2025.</p>
			<p>Fotografía. Mantenimiento de trinchos en madera. Expansión Escombrera Superior. 4765183.47E 2033006.64N MS (CTM12)</p>

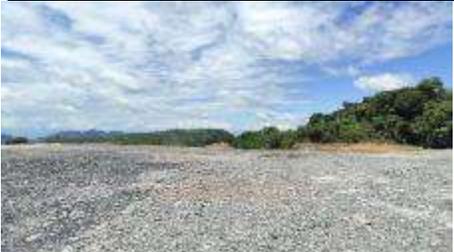
<p>Fotografía. Conformación de terrazas con material estéril (Extensión de la Escombrera Superior Etapa 1 - E1ET1). 4765183.47E 2033006.64N MS (CTM12)</p>

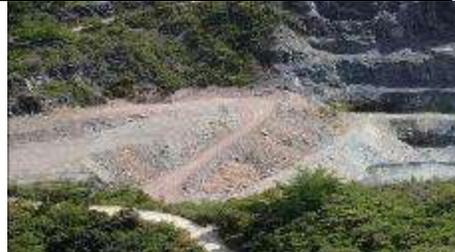
<p>Fuente: Visita de seguimiento ambiental realizada el 27 y 28 de mayo de 2025.</p>
			<p>Fotografía. Retrolenado con material estéril (Chicalá) conforme al diseño geométrico. Mina La Esmeralda 4.292980N -75.113529E WGS-84</p>

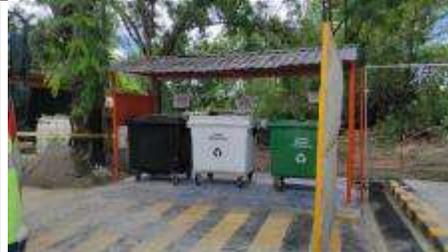
Nivel de Efectividad				Consideraciones
Medida	SI	NO	N/A	
1			X	<p>La presente obligación será verificada en el próximo seguimiento ambiental al proyecto debido a que los registros de la cantidad de residuos sólidos generados con miras a la reducción en la fuente se radicarán en el Informe de Cumplimiento Ambiental - ICA 28 periodo 2024.</p> <p>En virtud con lo anterior, se concluye que para el periodo objeto de control y seguimiento ambiental, que lo dispuesto en la medida 3 de la ficha 5. Gestión Integral de Residuos Sólidos Domésticos y Peligrosos. (RN-S-3).</p>
2	X			<p>En desarrollo de la visita de seguimiento ambiental la Autoridad evidenció la disposición de puntos ecológicos en las zonas donde se ubican los frentes de trabajo del proyecto. En cada uno de estos puntos se encuentran instalados recipientes según el código de colores (artículo 4 de la Resolución 2184 del 26 de diciembre de 2019), señalizados y en buen estado para la segregación de residuos aprovechables, no aprovechables en cada uno de los frentes.</p> <div style="display: flex; justify-content: space-around;"> <div style="border: 1px solid black; padding: 5px; width: 45%;"> <p>Fotografía. Punto para segregación de residuos sólidos, centro de operaciones. 4766549.94E 2032963.61N MS (CTM12)</p>

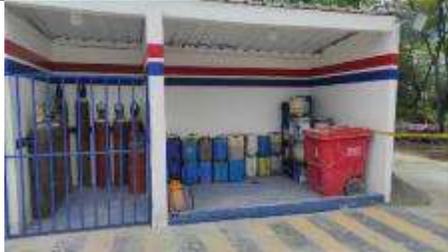
<p><i>Fuente: Visita de seguimiento ambiental realizada el 27 y 28 de mayo de 2025.</i></p> </div> <div style="border: 1px solid black; padding: 5px; width: 45%;"> <p>Fotografía. Punto acopio temporal de residuos peligrosos, (trazas con aceites) zona de taller. 4766545.39E 2032965.39N MS (CTM12)</p>

<p><i>Fuente: Visita de seguimiento ambiental realizada el 27 y 28 de mayo de 2025.</i></p> </div> </div> <p>En este mismo orden, el complejo minero cuenta con una zona dentro del centro de operaciones adecuada (bajo cubierta, bien ventilados, suelo en concreto y con dique de contención) para el acopio temporal de los Respel, hasta su entrega a terceros autorizados para su disposición final.</p> <div style="display: flex; justify-content: space-around;"> <div style="border: 1px solid black; padding: 5px; width: 45%;"> <p>Fotografía. Punto acopio temporal de residuos peligrosos, (aceites usados) zona de taller. 4766534.58E 2032908.37N MS (CTM12)</p>

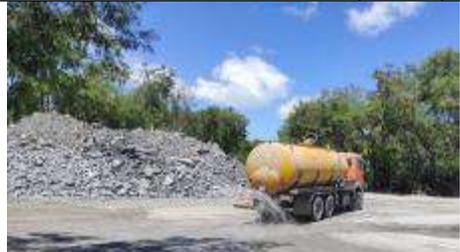
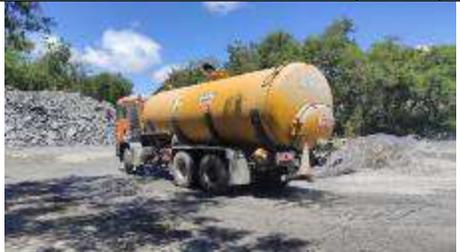
Nivel de Efectividad				Consideraciones
Medida	S	N	N/A	
1	X			<p>Durante la visita de seguimiento ambiental, esta Autoridad evidenció el desarrollo del riego de vías asociadas al proyecto, como mecanismo de control del material particulado que puede resuspenderse por el tráfico vehicular.</p> <div style="display: flex; justify-content: space-around;"> <div style="border: 1px solid black; padding: 5px; width: 45%;"> <p>Fotografía. Vehículo tipo cisterna empleado para el riego de vías internas. 4766387.30E 2032790.47N MS (CTM12)</p>

<p><i>Fuente: Visita de seguimiento ambiental realizada el 27 y 28 de mayo de 2025.</i></p> </div> <div style="border: 1px solid black; padding: 5px; width: 45%;"> <p>Fotografía. Vehículo tipo cisterna empleado para el riego de vías internas. 4766387.30E 2032790.47N MS (CTM12)</p>

<p><i>Fuente: Visita de seguimiento ambiental realizada el 27 y 28 de mayo de 2025.</i></p> </div> </div> <p>En complemento, el equipo técnico del titular manifestó que, dentro del plan anual de riego a vías, se da prioridad a los corredores viales de los frentes donde se realiza la extracción de material, como también las vías de las escombreras activas (Retrollenado Chicalá y la Expansión de la Escombrera Superior).</p> <p>En virtud con lo anterior, se concluye que para el periodo objeto de control y seguimiento ambiental, la sociedad cumple con lo dispuesto en la medida 1 de la ficha 6. Manejo de Material particulado, gases, ruido y vibraciones.</p>

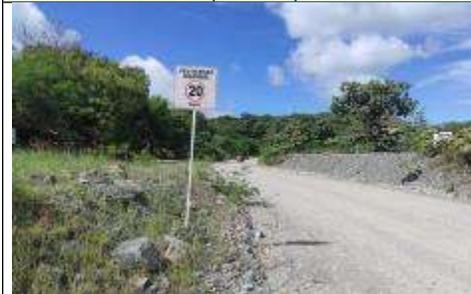
2	X			<p>En desarrollo de visita de seguimiento ambiental el ESA observó que todas las vías asociadas al proyecto disponen de señalización informativa (velocidad máxima de circulación, 20 km/h), con lo cual sé que busca, que, junto con la humectación de las vías, se minimice la resuspensión de partículas por la fricción de las ruedas.</p>

Programas y proyectos: PROGRAMA RECURSOS NATURALES – SUBPROGRAMA AIRE		
FICHA 6. Manejo de Material particulado, gases, ruido y vibraciones		
(Versión ajustada anexa al radicado 2018037433-1-000 del 2 abril de 2018). (RN-AI-1)		
	<p>Fotografía. Señalización informativa (velocidad máxima de circulación, 20 km/h) vías internas. 4766426.42E 2033214.39N MS (CTM12)</p>

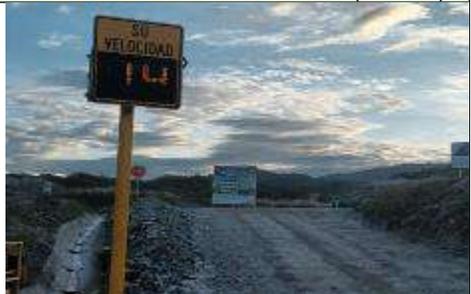
<p>Fuente: Visita de seguimiento ambiental realizada el 27 y 28 de mayo de 2025.</p> <p>Fotografía. mecanismo electrónico de control de velocidad máxima en circulación por vías internas (20 km/h). 4766407.67E 2032974.07N MS (CTM12)</p>

<p>Fuente: Visita de seguimiento ambiental realizada el 27 y 28 de mayo de 2025.</p> <p>En complemento, durante el recorrido se evidenció que los vehículos asociados a la actividad minera circulan por las vías internas del proyecto a velocidades inferiores a los 20km/h, como quedó registrado en el sensor electrónico instalado en cercanías al COP (velocidad registrada, 14 km/h).</p> <p>De esta manera, se concluye que para el periodo objeto de control y seguimiento ambiental, la sociedad cumple con lo dispuesto en la medida 2 de la ficha 6. Manejo de Material particulado, gases, ruido y vibraciones.</p>

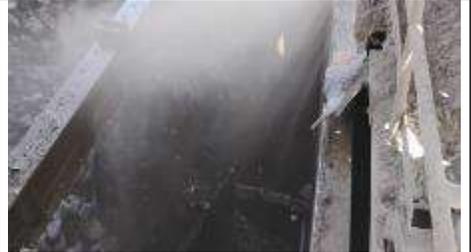
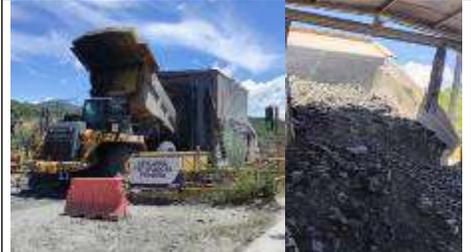
3	X	<p>En el recorrido por las instalaciones de la tolva de descarga de material crudo (planta de trituración primaria) se observó la operación del sistema de microaspersión, esta medida sirve como mecanismo de mitigación ante la resuspensión de material particulado en el vaciado de caliza desde los dumper a la trituradora. Es importante mencionar que el sistema de riego se encuentra en buen estado y es eficiente para la acción propuesta.</p> <p>Fotografía. Sistema de microaspersión en tolva de descarga (planta de trituración primaria). 4766451.29E 2032933.15N MS (CTM12)</p>

<p>Fuente: Visita de seguimiento ambiental realizada el 27 y 28 de mayo de 2025.</p> <p>Fotografía. Sistema de microaspersión en cubierta de la tolva de descarga (planta de trituración primaria). 4766451.29E 2032933.15N MS (CTM12)</p>

<p>Fuente: Visita de seguimiento ambiental realizada el 27 y 28 de mayo de 2025.</p> <p>En virtud con lo anterior, se concluye que para el periodo objeto de control y seguimiento ambiental, la sociedad cumple con lo dispuesto en la medida 3 de la ficha 6. Manejo de Material particulado, gases, ruido y vibraciones.</p>

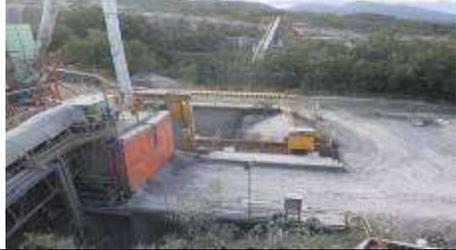
<div data-bbox="407 846 873 905" style="border: 1px solid black; padding: 5px;"> <p>Fuente: Visita de seguimiento ambiental realizada el 27 y 28 de mayo de 2025.</p> </div> <div data-bbox="906 506 1372 590" style="border: 1px solid black; padding: 5px;"> <p>Fotografía. Sistema de filtros instalados en la planta de trituración primaria. 4766446.76E 2032940.13N MS (CTM12)</p> </div>

<div data-bbox="906 846 1372 905" style="border: 1px solid black; padding: 5px;"> <p>Fuente: Visita de seguimiento ambiental realizada el 27 y 28 de mayo de 2025.</p> </div> <p>En consecuencia, con lo expuesto se presume que durante el presente periodo la sociedad realizó los mantenimientos preventivos y correctivos de los filtros de mangas de la trituradora. De esta manera, se concluye que para el periodo objeto de control y seguimiento ambiental, la sociedad cumple con lo dispuesto en las medidas 4 y 8 de la ficha 6. Manejo de Material particulado, gases, ruido y vibraciones.</p>

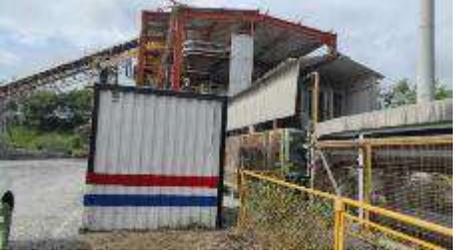
5	X		<p>Durante la visita de seguimiento ambiental, el ESA observó la operación del mecanismo de transporte de material desde la planta de trituración primaria a la tolva de almacenamiento, y desde allí a la Planta de producción de cemento (banda mina), en este sentido, se puede establecer que el sistema de transporte se mantiene hermético, con funcionamiento silencioso, por lo cual se presume que durante el presente periodo la sociedad realizó los mantenimientos preventivos y correctivos a las bandas transportadoras, banda mina y demás elementos del sistema de transporte implementado en el proyecto.</p>
7	X		<div data-bbox="407 1287 873 1398" style="border: 1px solid black; padding: 5px;"> <p>Fotografía. Entrega de material procesado desde planta de trituración primaria a tolva de almacenamiento. 4766375.44E 2033079.75N MS (CTM12)</p> </div>

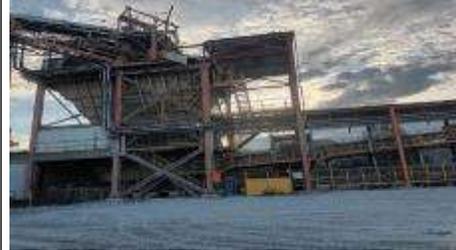
<div data-bbox="407 1654 873 1713" style="border: 1px solid black; padding: 5px;"> <p>Fuente: Visita de seguimiento ambiental realizada el 27 y 28 de mayo de 2025.</p> </div> <div data-bbox="906 1287 1372 1398" style="border: 1px solid black; padding: 5px;"> <p>Fotografía. Despacho de material procesado desde tolva de almacenamiento a planta de cemento. 4766375.44E 2033079.75N MS (CTM12)</p> </div>

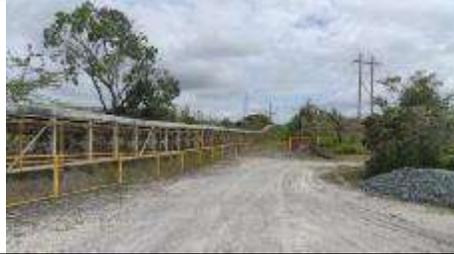
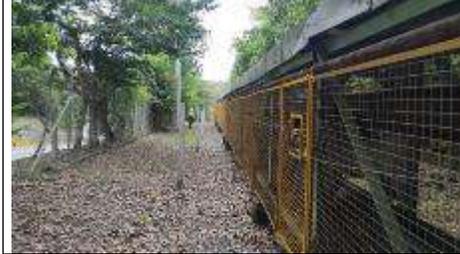
<div data-bbox="906 1654 1372 1713" style="border: 1px solid black; padding: 5px;"> <p>Fuente: Visita de seguimiento ambiental realizada el 27 y 28 de mayo de 2025.</p> </div> <div data-bbox="407 1738 873 1820" style="border: 1px solid black; padding: 5px;"> <p>Fotografía. Sistema confinado de transporte de material procesado. 4766410.70E 2033147.54N MS (CTM12)</p> </div> <div data-bbox="906 1738 1372 1820" style="border: 1px solid black; padding: 5px;"> <p>Fotografía. Sistema confinado de transporte de material procesado. 4766501.20E 2033323.20N MS (CTM12)</p> </div>

De esta manera, se concluye que para el periodo objeto de control y seguimiento ambiental, la sociedad cumple con lo dispuesto en las medidas 5 y 7 de la ficha 6. Manejo de Material particulado, gases, ruido y vibraciones.

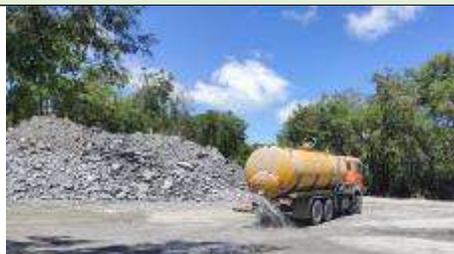
Fotografía. Vehículo tipo cisterna empleado para el riego de vías, dotado de exostos con filtros. 4766387.30E 2032790.47N MS (CTM12)

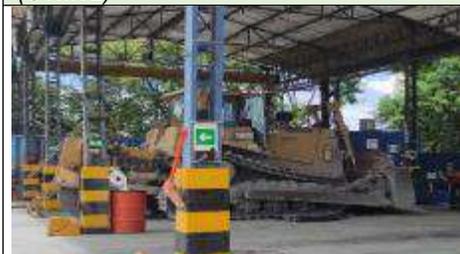
Fotografía. Vehículo tipo buldócer empleado en proceso de tendido y compactación, dotado de exostos con filtros 4766552.45E 2032910.20N MS (CTM12)

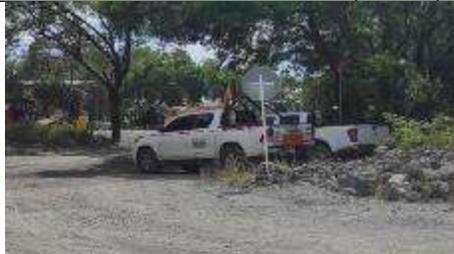
Fotografía. Vehículo tipo camioneta empleado para la supervisión de actividades. Mina La Esmeralda. 4766498.83E 2032905.71N MS (CTM12)

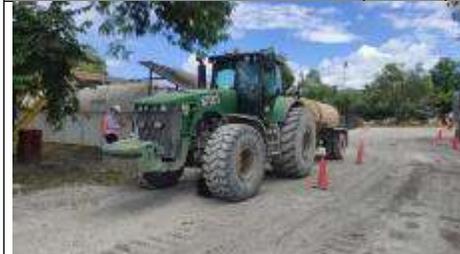
Fotografía. Vehículo tipo tractor con tanque auxiliar para abastecimiento de combustible dotado de exostos con filtros. 4766572.44E 2032954.37N MS (CTM12)

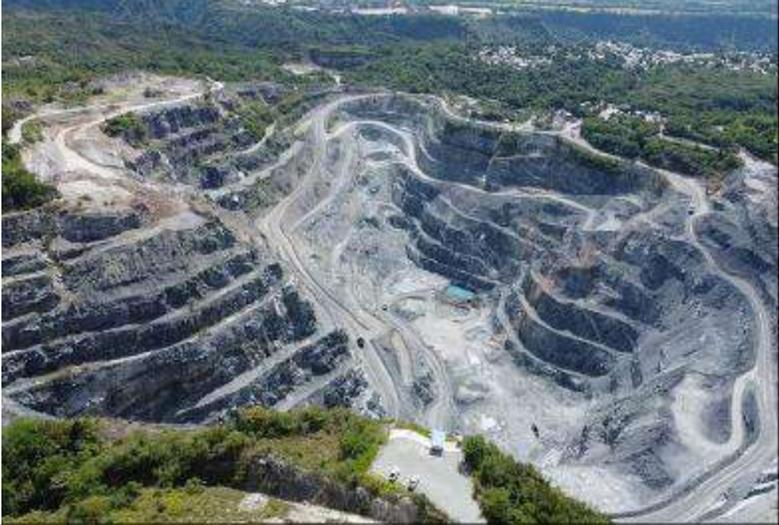
<p>interés), y pendientes de desagüe para evitar empozamiento de aguas de escorrentía superficial en las bermas.</p> <p>Fotografía. Panorámica PIT Minero, características morfométricas del tajo de avance de explotación. 4766079.59E 2032500.53N MS (CTM12)</p>

<p>Fuente: Visita de seguimiento ambiental realizada el 27 y 28 de mayo de 2025.</p> <p>Es importante indicar que en el recorrido el equipo técnico de Cemex indicó que, con ocasión a un requerimiento del seguimiento del segundo semestre del año 2024, para el informe de cumplimiento ambiental – ICA 28, se presentará una aclaración respecto a las zonas donde se presume se alcanzó el talud final. En este sentido, se precisa por parte del titular que todos los taludes laterales del PIT aún cuentan con reservas minerales por extraer, pero por la secuencia de explotación y las características propias en cada sector, no han sido requeridas en el proceso industrial, a la fecha.</p> <p>De esta manera, se concluye que para el periodo objeto de control y seguimiento ambiental, la sociedad cumple con lo dispuesto en la medida 1 de la ficha 9. Cumplimiento del Diseño Geométrico de la Explotación.</p>

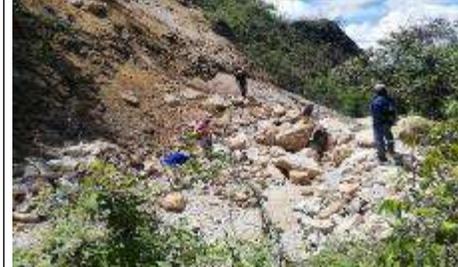
Es importante indicar que mediante chat entre la profesional social del ESA y la ciudadana Tania Gutiérrez se remitió un registro fotográfico de un derrumbe que obstruía una vía veredal, pero la información no presenta coordenadas ni fecha de captura por lo cual se presume que puede estar asociado a la vía soplamicos.

Fotografía. Registro sitio con inestabilidad geotécnica sobre la vía

Al respecto, es necesario que la veeduría “Payandé Está Vivo” suministre información detallada (coordenadas del sitio, fecha) que le permitan a esta Autoridad y al titular del instrumento ubicar e identificar el proceso activo, con el fin de establecer si existe o no, relación con el desarrollo de las actividades mineras del proyecto.

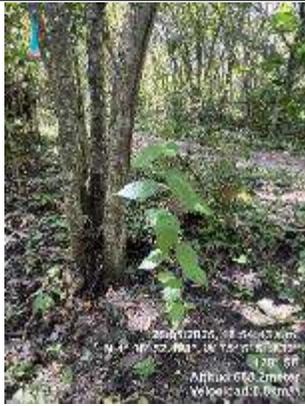
Nivel de Efectividad				Consideraciones
Medida	SI	NO	N/A	
1	X			<p>Durante la visita de control y seguimiento ambiental realizada los días 27 y 28 de mayo de 2025, se evidenció el reemplazo de individuos muertos y/o secos mediante la siembra de 42 árboles de las especies Guásimo, Iguá, Payandé, Vainillo, entre otros. Los individuos sembrados en Tominejo 1 tienen alturas entre los 30 a los 100 cm, dispuestos en su mayoría en el área circundante de cada árbol a reemplazar, conservando la etiqueta del antiguo árbol objeto de reemplazo de manera temporal, dado que la Sociedad informó durante el recorrido que en el mes de junio realizará el etiquetado final de los árboles sembrados y su georreferenciación para presentarlos en la base de datos geográfica del próximo ICA.</p> <div style="display: flex; justify-content: space-around;"> <div style="border: 1px solid black; padding: 5px; width: 45%;"> <p>Fotografía Árbol sembrado en reemplazo de árboles muertos/secos en Tominejo Lote 1</p>

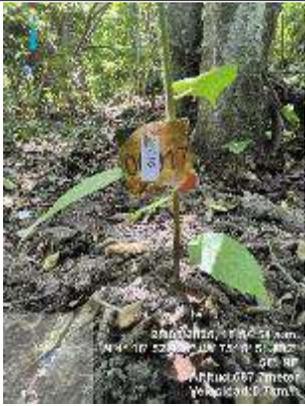
<p><i>Coordenadas planas Magna Sirgas Origen Único Nacional: Este: 4.767.263,43; Norte: 2.031.391,72 Fuente: Equipo de control y seguimiento ambiental, 28 de mayo de 2025</i></p> </div> <div style="border: 1px solid black; padding: 5px; width: 45%;"> <p>Fotografía Etiquetado antiguo - Tominejo Lote 1</p>
