ACTA REUNIÓN DE CONTROL Y SEGUIMIENTO AMBIENTAL	Fecha:	21-04-2022
		Versión:	4
		Código:	SL-FO-09

ACTA No. 440 del 2025

PROYECTO DENOMINADO “Plan de Manejo Ambiental para la Explotación de Calizas en Payandé - La Esmeralda”

EXPEDIENTE: LAM1499

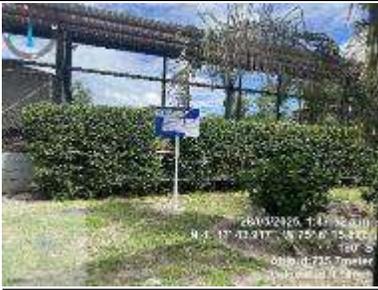
Medida	S	N	N/A	
1	X			<p>Durante la visita de control y seguimiento ambiental efectuada los días 27 y 28 de mayo de 2025, se recorrieron algunas de las barreras vivas perimetrales establecidas en el área de explotación minera como las barreras ubicadas en taludes y PTAR.</p> <p>Se evidenció la instalación de la nueva señalización donde se referencia al nombre del área de monitoreo permanente de flora con su correspondiente código (ID), tamaño de la unidad de muestreo, coordenadas geográficas y el expediente al que pertenece.</p> <div style="display: flex; justify-content: space-around;"> <div style="border: 1px solid black; padding: 5px;"> <p>Fotografía Barrera viva taludes</p>

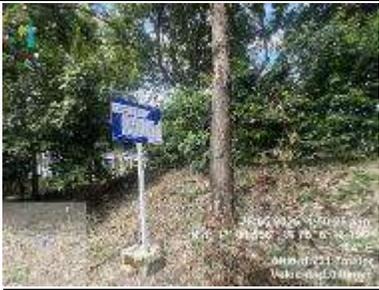
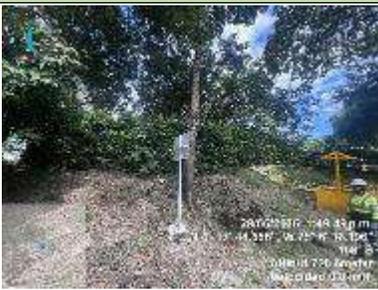
<p><i>Coordenadas planas Magna Sirgas Origen Único Nacional: Este: 4.766.528,26; Norte: 2.032.975,12 Fuente: Equipo de control y seguimiento ambiental, 28 de mayo de 2025</i></p> </div> <div style="border: 1px solid black; padding: 5px;"> <p>Fotografía Barrera viva PTAR</p>

<p><i>Coordenadas planas Magna Sirgas Origen Único Nacional: Este: 4.766.516,63; Norte: 2.032.994,77 Fuente: Equipo de control y seguimiento ambiental, 28 de mayo de 2025</i></p> </div> </div> <div style="display: flex; justify-content: space-around; margin-top: 10px;"> <div style="border: 1px solid black; padding: 5px;"> <p>Fotografía Barrera viva PTAR</p>

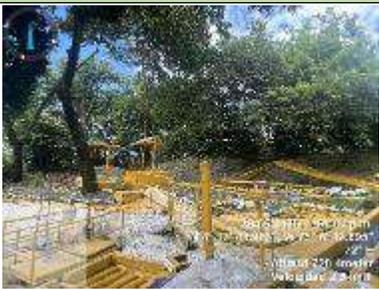
<p><i>Coordenadas planas Magna Sirgas Origen Único Nacional: Este: 4.766.516,63; Norte: 2.032.994,77 Fuente: Equipo de control y seguimiento ambiental, 28 de mayo de 2025</i></p> </div> <div style="border: 1px solid black; padding: 5px;"> <p>Fotografía Barrera viva PTAR</p>

<p><i>Coordenadas planas Magna Sirgas Origen Único Nacional: Este: 4.766.501,19; Norte: 2.032.977,22 Fuente: Equipo de control y seguimiento ambiental, 28 de mayo de 2025</i></p> </div> </div> <p>Así mismo, durante la visita se identificó que las barreras vivas de las zonas perimetrales de la mina, es decir, las barreras del surtidor de ACPM y del taller, tenían manejo reciente, mediante actividades de poda. De acuerdo con la información que reposa en el expediente, se realizó la validación de ubicación de barreras vivas reportadas por la Sociedad en el radicado ANLA 20246201391132 del 29 de noviembre de 2024 y se generó una imagen que permite conocer la ubicación espacial de las barreras vivas.</p> <div style="border: 1px solid black; padding: 5px; margin-top: 10px;"> <p>Imagen. Captura de coordenadas de las parcelas de monitoreo permanente de flora en barreras vivas</p> </div>

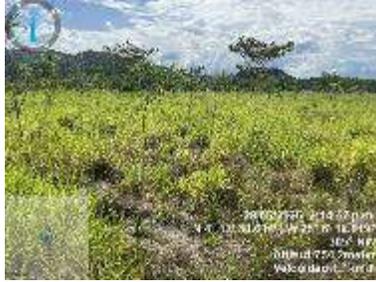
X Durante la visita de control y seguimiento ambiental efectuada los días 27 y 28 de mayo de 2025, se verificó el estado de la escombrera inferior donde se produjo el incendio forestal de agosto de 2023, allí la Sociedad ha establecido árboles forestales a tres bolillos, con alturas entre los 30 y los 110 cm con buen estado fitosanitario, y labores de plateo recientes. Adicionalmente, el área se encuentra cubierta por gramíneas y con la presencia de algunos arbustos que rebrotaron.

Fotografía Corona escombrera inferior

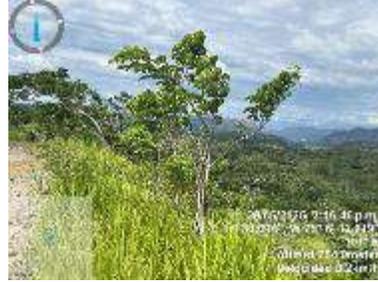
Fotografía Talud escombrera inferior

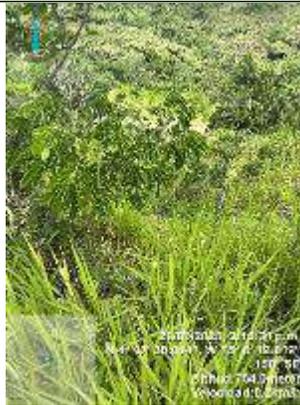
Fotografía Estado de vegetación en berma intermedia

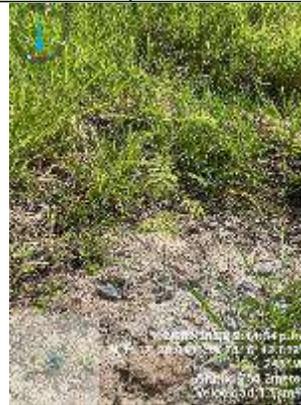
Fotografía Material vegetal sembrados en área afectada por incendio de 2023

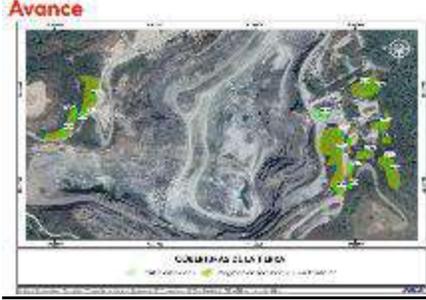
<p>Imagen Delimitación de áreas con presencia de <i>Leucaena leucocephala</i></p>

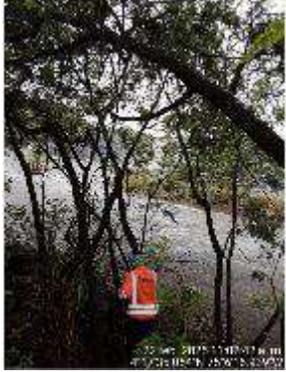
<p>Fuente: Cemex, presentación visita de control y seguimiento ambiental, 27 de mayo de 2025</p>	<p>Fotografía Delimitación de áreas con presencia de <i>Leucaena leucocephala</i></p>

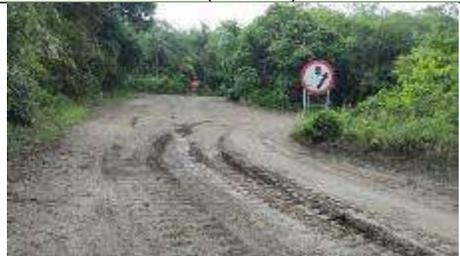
6.	X		<p>Durante la visita de seguimiento ambiental esta Autoridad recorrió el sendero entre la escombrera superior y el retrolleado Chicalá donde se encuentra el camino veredal por el cual circulan los habitantes de la zona en bicicletas y motos para desplazarse a la parte alta (vereda soplamicos, proyectos mineros, entre otros). En este trayecto se observó señalización informativa y preventiva asociada a la movilización de vehículos y actividades del proyecto minero, además, de trabajos de mejoramiento de la calza de rodadura que actualmente adelanta el titular del instrumento en el camino.</p> <div style="display: flex; justify-content: space-between;"> <div style="width: 48%;"> <p>Fotografía. Señalización informativa en vía de acceso Escombrera Superior la cual conduce al sendero veredal usado por la comunidad. 4766041.26E 2033372.23N MS (CTM12)</p>

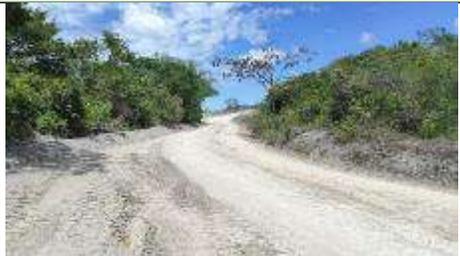
<p>Fuente: Visita de seguimiento ambiental realizada el 27 y 28 de mayo de 2025.</p> </div> <div style="width: 48%;"> <p>Fotografía. Vía de acceso Escombrera Superior la cual conduce al sendero veredal usado por la comunidad. 4766041.26E 2033372.23N MS (CTM12)</p>

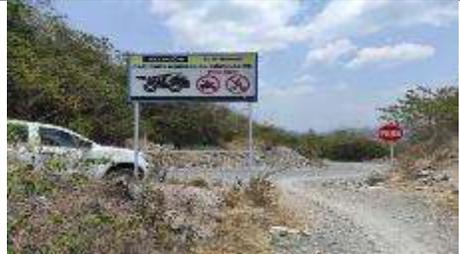
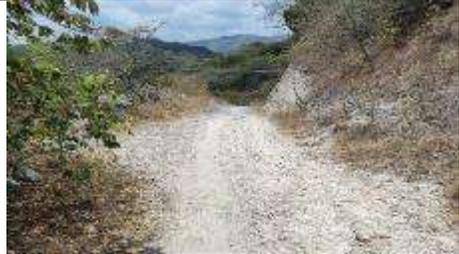
<p>Fuente: Visita de seguimiento ambiental realizada el 27 y 28 de mayo de 2025.</p> </div> </div> <div style="display: flex; justify-content: space-between; margin-top: 10px;"> <div style="width: 48%;"> <p>Fotografía. Señalización informativa en ingreso al sendero veredal usado por la comunidad. 4765628.87E 2032835.35N MS (CTM12)</p> </div> <div style="width: 48%;"> <p>Fotografía. Sendero veredal usado por la comunidad. 4765628.87E 2032835.35N MS (CTM12)</p> </div> </div>

Fuente: Visita de seguimiento ambiental realizada el 27 y 28 de mayo de 2025.
			<p>En virtud de lo anterior, se concluye que para el periodo objeto de control y seguimiento ambiental, la sociedad cumple con lo dispuesto en la medida 6 de la ficha 2. Manejo de expectativas.</p>

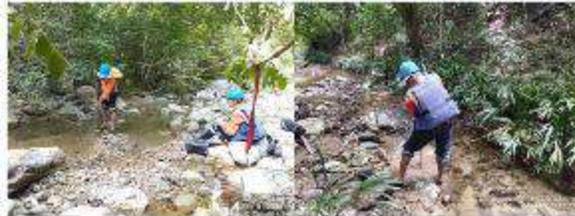
Figura. Puntos de aforo de caudal superficial

En cuanto a la información primaria, la Sociedad realizó tres (3) aforos en cada una de las dos campañas de campo sobre cuerpos de agua superficial correspondientes a las quebradas Chicalá, Aguirre y El Salado. La primera campaña se llevó a cabo en julio/agosto, y la segunda en noviembre de 2024.

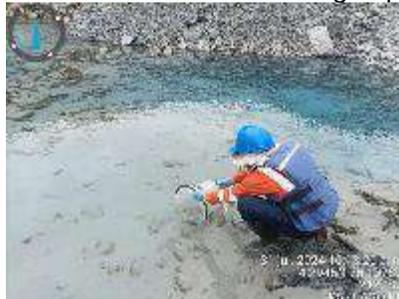
Figura. Evidencia muestreo hidrogeoquímico

Entendiendo que el estudio tiene como finalidad el análisis del sistema hidrogeológico, con el propósito de evaluar los posibles impactos derivados de la ejecución de la licencia ambiental sobre dicho sistema, esta Autoridad considera preocupante e insuficiente el limitado monitoreo realizado sobre las aguas subterráneas. Esta deficiencia resulta aún más crítica considerando que el área de estudio cubre un dominio aproximado de 16 km² e involucra nueve unidades geológicas, cuya adecuada caracterización requiere un esfuerzo de muestreo mucho más representativo en términos espaciales y temporales.

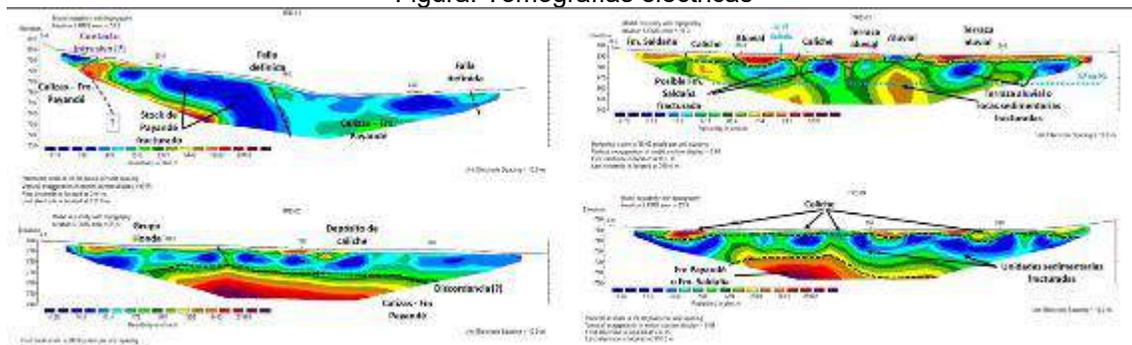
Figura. Tomografías eléctricas

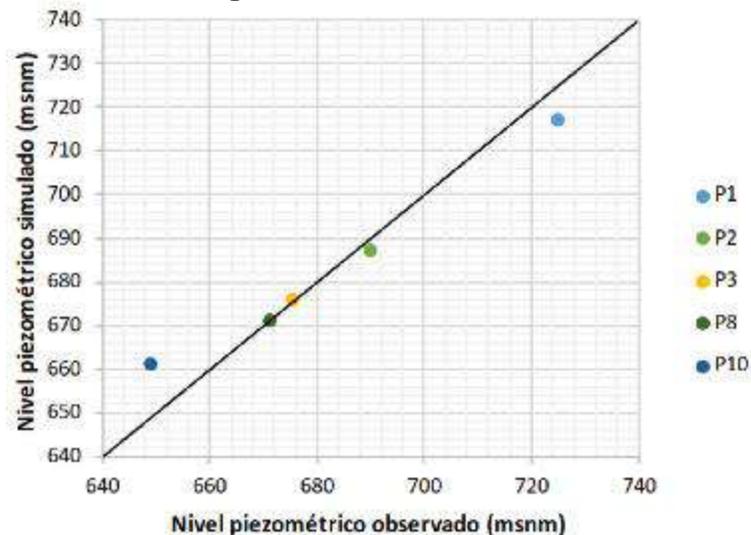
Figura. Calibración del modelo

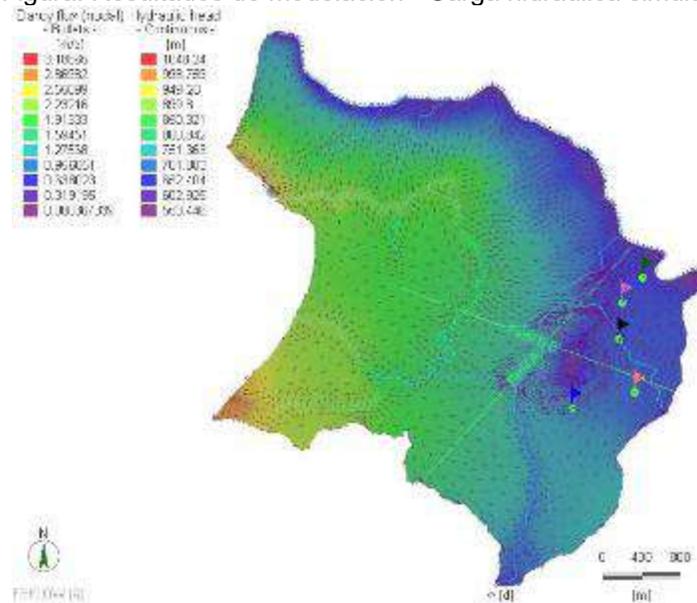
“Los resultados del modelo hidrogeológico permiten corroborar las observaciones de flujos locales, los cuales siguen de forma aproximada la topografía, con una convergencia hacia los principales drenajes permanentes del área de estudio y hacia las zonas de explotación activa en la mina La Esmeralda. Los flujos intermedios muestran una dirección predominante hacia el noreste (NE), en concordancia con la dinámica observada en los mapas piezométricos.”

Figura. Resultados de modelación - Carga hidráulica simulada

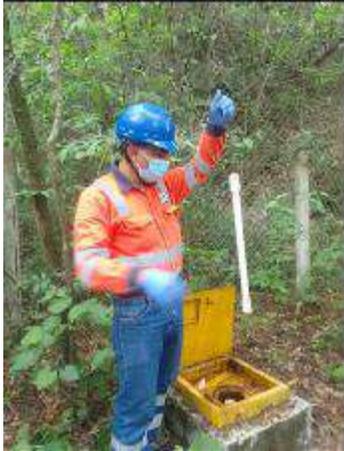
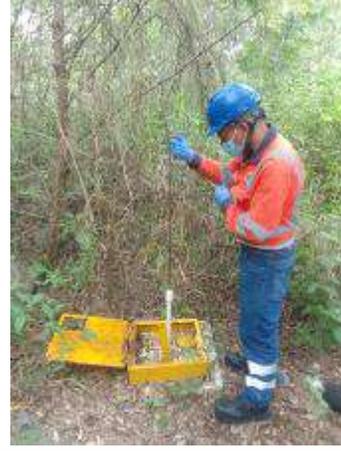
Fuente: Informe evidencia fotográfica de los puntos no muestreados de aguas subterráneas correspondientes a los monitoreos. CEMEX, 2025.

En este sentido, es responsabilidad del titular minero realizar las acciones de adecuación o profundización necesarias en los pozos, a fin de garantizar la viabilidad de futuros muestreos. Por lo anterior, se generará el respectivo requerimiento.

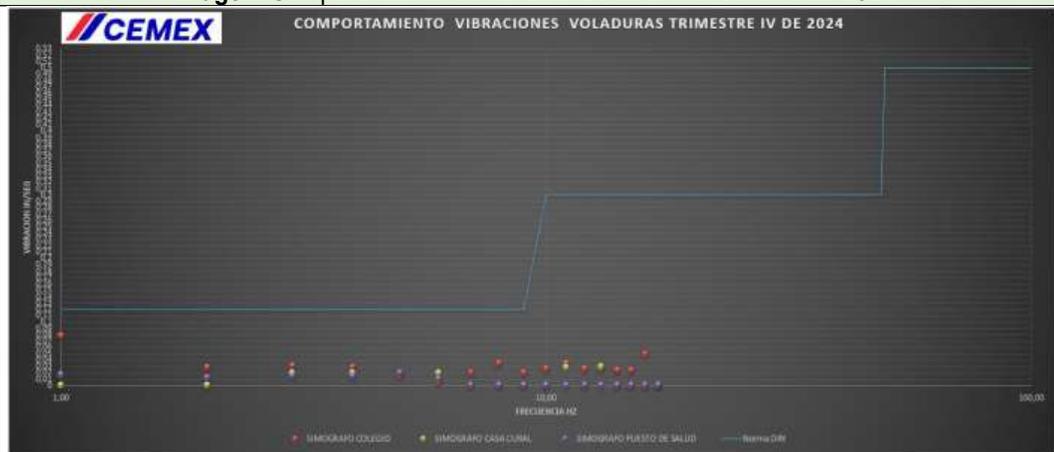
Imagen. Comportamiento de vibraciones en el Trimestre IV de 2024

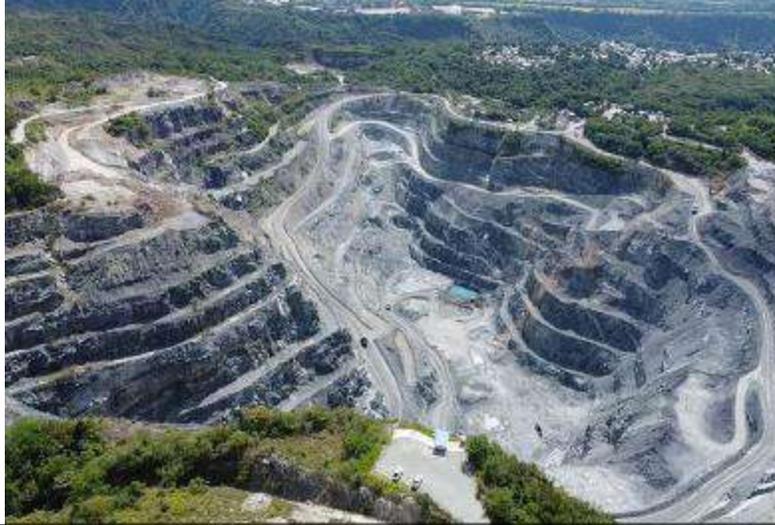
Fotografía. Panorámica PIT Minero, características morfométricas del tajo de avance de explotación. 4766079.59E 2032500.53N MS (CTM12)

Fuente: Visita de seguimiento ambiental realizada el 27 y 28 de mayo de 2025.

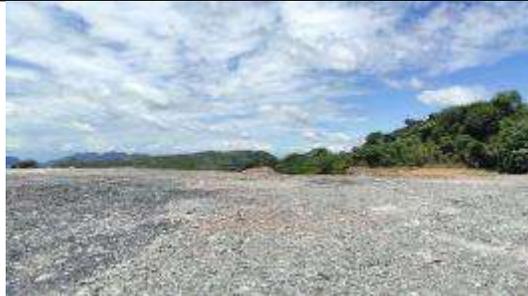
Fotografía. Conformación de terrazas con material estéril (Extensión de la Escombrera Superior Etapa 1 - E1ET1). 4765183.47E 2033006.64N MS (CTM12)

Respecto al seguimiento a las escombreras y retrolenados mediante el desarrollo de levantamientos topográficos semestrales que permita identificar posibles desplazamientos del cuerpo de estériles dispuestos, se establece que su verificación se realizará en el próximo seguimiento ambiental al proyecto debido a que los resultados de dichos monitoreos serán radicados en el Informe de Cumplimiento Ambiental - ICA 28 periodo 2024.

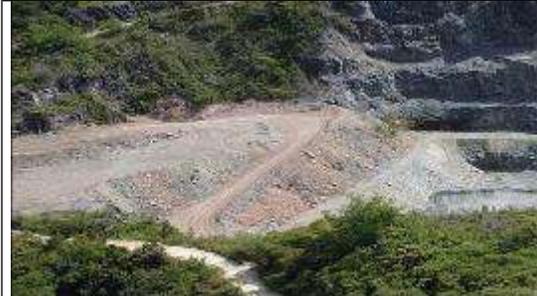
Fotografía. Retrolenado con material estéril (Chicalá) conforme al diseño geométrico. Mina La Esmeralda 4766079.59E 2032500.53N MS (CTM12)

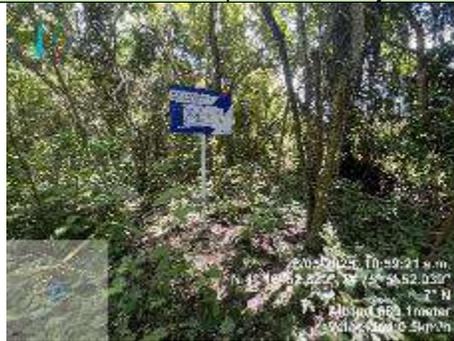
Fotografía Parcela de monitoreo permanente reforestación en predio Tominejo 1

Coordenadas planas Magna Sirgas Origen Único Nacional:
Este: 4.767.257,08; Norte: 2.031.403,77
Fuente: Equipo de control y seguimiento ambiental, 28 de mayo de 2025

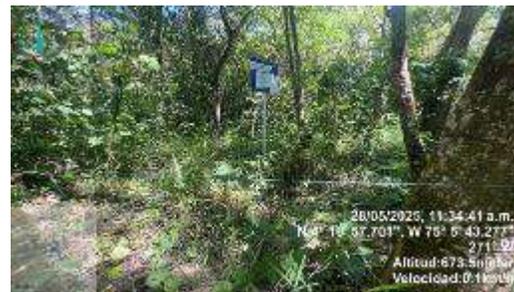
Fotografía Parcela de monitoreo permanente reforestación en predio Tamarindo 1

Coordenadas planas Magna Sirgas Origen Único Nacional:
Este: 4.767.527,64; Norte: 2.031.552,94
Fuente: Equipo de control y seguimiento ambiental, 28 de mayo de 2025

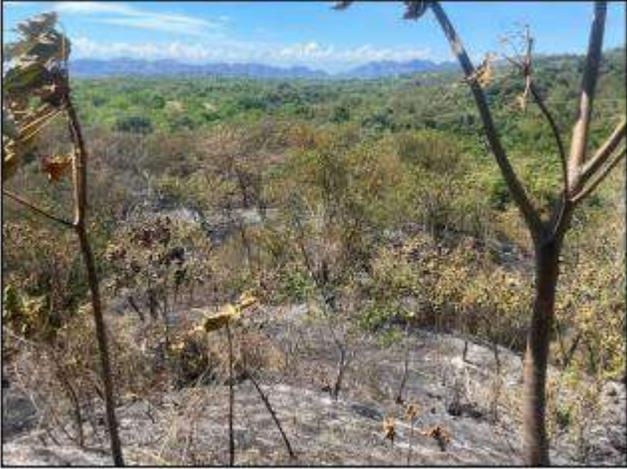
<p>El incendio se extendió rápidamente a lo largo de la escombrera inferior donde se estableció desde el año 2012 la reforestación del título minero 4205, bajo jurisdicción de ANLA, debido a la topografía empinada y las condiciones secas. Los vientos dificultaron los esfuerzos de extinción y contribuyeron a la propagación del fuego.</p> <p>Como medidas para el control del incendio se tuvo el llamado a los cuerpos de bomberos mencionados anteriormente, los cuales ya se encontraban atendiendo el incendio en la vía del sector de Soplamicos y el puente el Salado.</p> <p>Seguidamente, se implementaron dos grupos de trabajo, donde se activó el plan de emergencia contra incendios apoyados por los brigadistas de CEMEX Colombia, con estos equipos se desarrollaron actividades de mantenimiento y construcción de barreras corta fuegos, tanto en vías y bermas, con la finalidad de proteger la infraestructura, almacenes de combustibles y entre otros, se solicitaron 2 carrotanques de agua para apoyo adicional y finalmente para el día 8 de agosto del 2023 se logró controlar el incendio y se empezaron a realizar monitoreos y búsqueda de conatos de fuegos, para los que se realizó control de estos con bombas manuales y extintores multipropósito.</p> <p>Sin embargo, en esta actividad se encontraron conatos en formas de angostas elongaciones que se extienden entre la mina y el retrollenado que se esperan puedan ser controladas.</p> <p>Finalmente, es importante tener en cuenta que en los balconeo bermas de la escombrera inferior se retiró la cobertura vegetal existente con la finalidad de que estas bermas funcionarán como cortafuegos y se pudiera controlar la dirección del fuego.</p>

<p>Afectaciones a los medios</p>	<p>7.000 m2 de suelo Flora (Afectación de áreas reforestadas)</p>
<p>Acciones ejecutadas</p>	<ul style="list-style-type: none"> • Acciones de control • Acciones de contención • Acciones de limpieza <p>Donde se activó el plan de emergencia contra incendios apoyados por los brigadistas de CEMEX Colombia, con estos equipos se desarrollaron actividades de mantenimiento y construcción de barreras corta fuegos, tanto en vías y bermas, con la finalidad de proteger la infraestructura, almacenes de combustibles y entre otros</p>
<p>Registro Fotográfico</p>

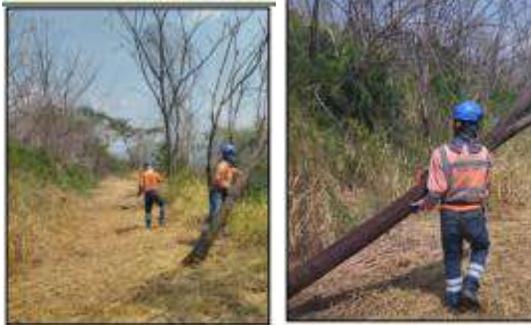
<p>Fuente: Radicado 20236200737942 del 12/10/2023</p>
<p>Reporte parcial / final</p>	
<p>Radicado VITAL / NUR ANLA</p>	<p>Acciones ejecutadas</p>
<p>Reporte parcial 7300086000252324005 20246200394722 del 10 de abril 2024</p>	<ul style="list-style-type: none"> • Trabajo de campo realizado en la mina La esmeralda, con el objetivo de caracterizar las 7 ha quemadas. y Adecuaciones de las líneas corta fuego.

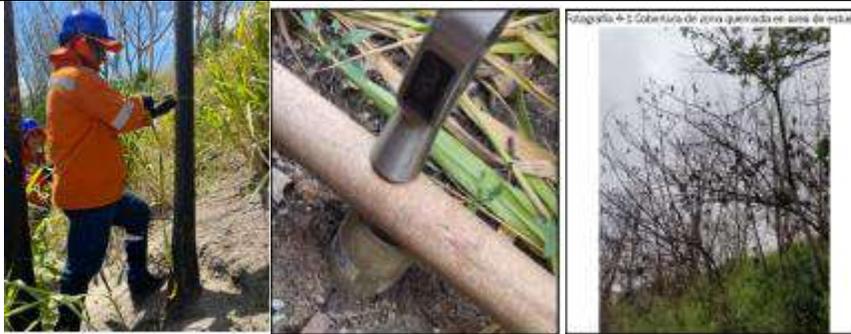
- Determinar la magnitud del área afectada por el incendio para comprender la extensión de los daños, cuantificando la pérdida de árboles y arbustos, identificando especies afectadas y estimando el grado de mortalidad.
- Identificar especies que han mostrado resistencia al fuego o que tienen características que favorecen la recuperación.
- Proporcionar recomendaciones específicas para la restauración del área afectada, incluyendo prácticas de revegetación, gestión del suelo y medidas para acelerar la recuperación del ecosistema.

% de avance de la atención o de la recuperación: 80%

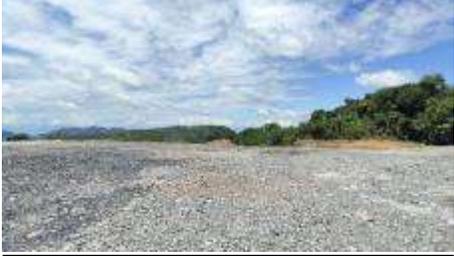
<p>Fotografía. Terraza superior área de Expansión de la Escombrera Superior. 4765183.47E 2033006.64N MS (CTM12)</p>

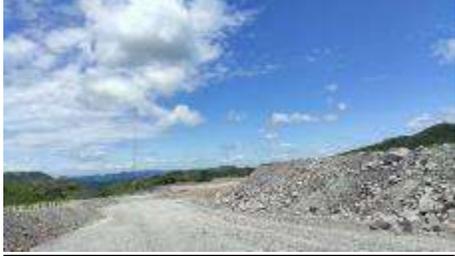
<p>Fuente: Visita de seguimiento ambiental realizada entre el 27 y 28 de mayo de 2025</p>		<p>Fotografía. Configuración de terrazas área de Expansión de la Escombrera Superior. 4765183.47E 2033006.64N MS (CTM12)</p>

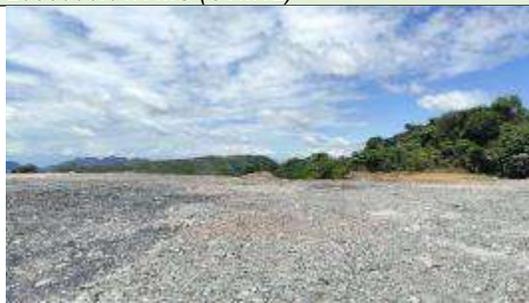
Durante la visita de seguimiento ambiental, esta Autoridad evidenció que la única actividad que actualmente se desarrolla en el polígono “E1 –E1, Expansión de la Escombrera Superior”, es la disposición de material estéril (extraído PIT Minero), tal como se establece en la presente obligación.

Fotografía. Terraza superior área de Expansión de la Escombrera Superior. 4765183.47E 2033006.64N MS (CTM12)

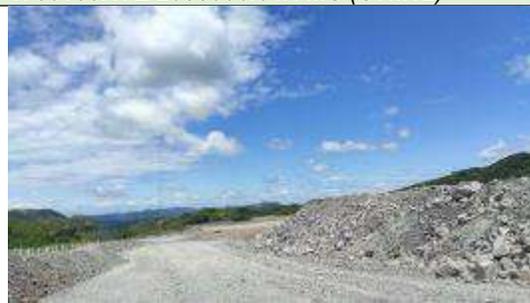
Fotografía. Configuración de terrazas área de Expansión de la Escombrera Superior. 4765183.47E 2033006.64N MS (CTM12)

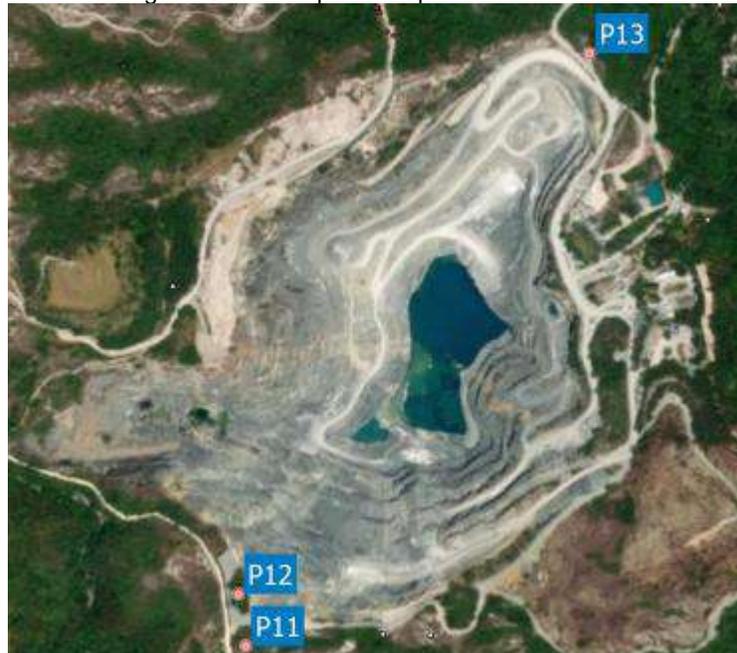
Figura. Ubicación para tres piezómetros nuevos

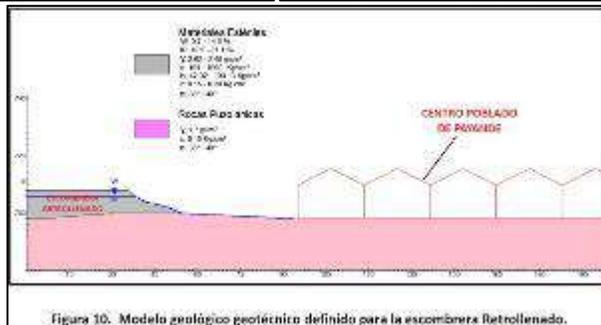
No obstante, lo anterior, no se presenta la evidencia de la ejecución de dichas exploraciones, las cuales son empleadas para definir los perfiles estratigráficos y los parámetros geotécnicos que se asignan a los materiales que los componen, según se relacionan a continuación:

En los esquemas mostrados anteriormente, no se posicionan las perforaciones que se detallan en la planta de localización de exploraciones, por lo que tampoco se tiene la posibilidad de verificar si estas fueron efectivamente utilizadas en la proyección de los modelos geológicos-geotécnicos.

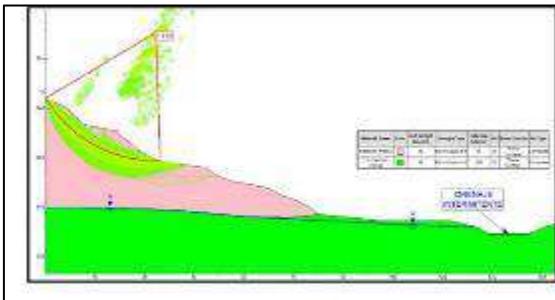
La evaluación de estabilidad se llevó a cabo considerando el método de equilibrio límite denominado Morgestern & Price, bajo el criterio de falla de Mohr-Coulomb. Los análisis de estabilidad se efectuaron sobre 3 secciones topográficas para la escombrera Superior, 3 para la escombrera Inferior y 4 para la escombrera Retrolenado, con el fin de conocer el comportamiento geotécnico de los taludes y la influencia con los drenajes más cercanos, según se observa a continuación:

Figura 12. Salida gráfica del programa Slide para el análisis de estabilidad en condición estática sobre la sección A-A en la Escombrera Superior.

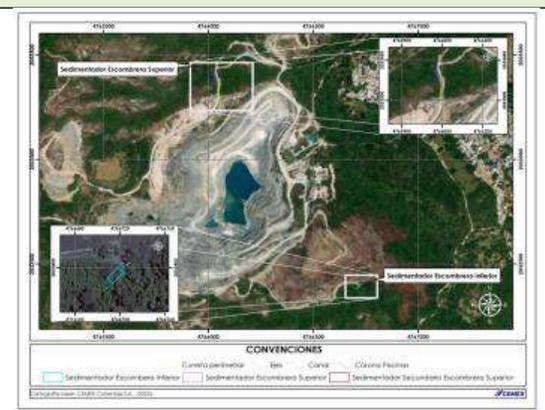
Imagen. Ubicación de Sedimentadores Escombrera Superior y Escombrera Inferior.

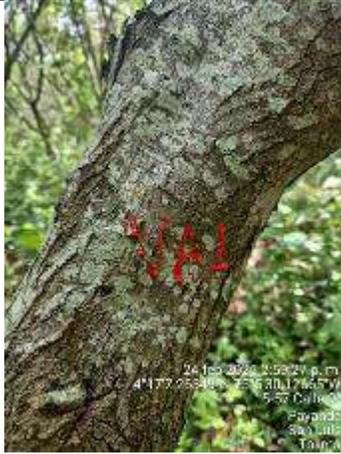
<p>Fotografía Inventario forestal</p>

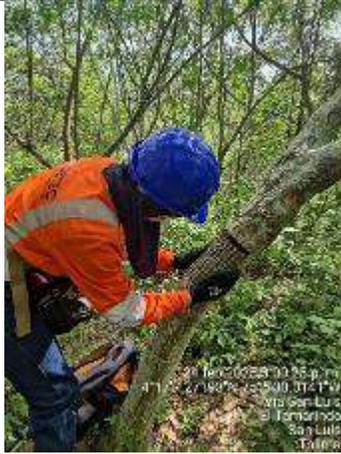
<p>Fuente: 20256200315512 y 20256200315582 del 21 de marzo de 2025</p>	<p>Fotografía Monitoreo epifitas</p>

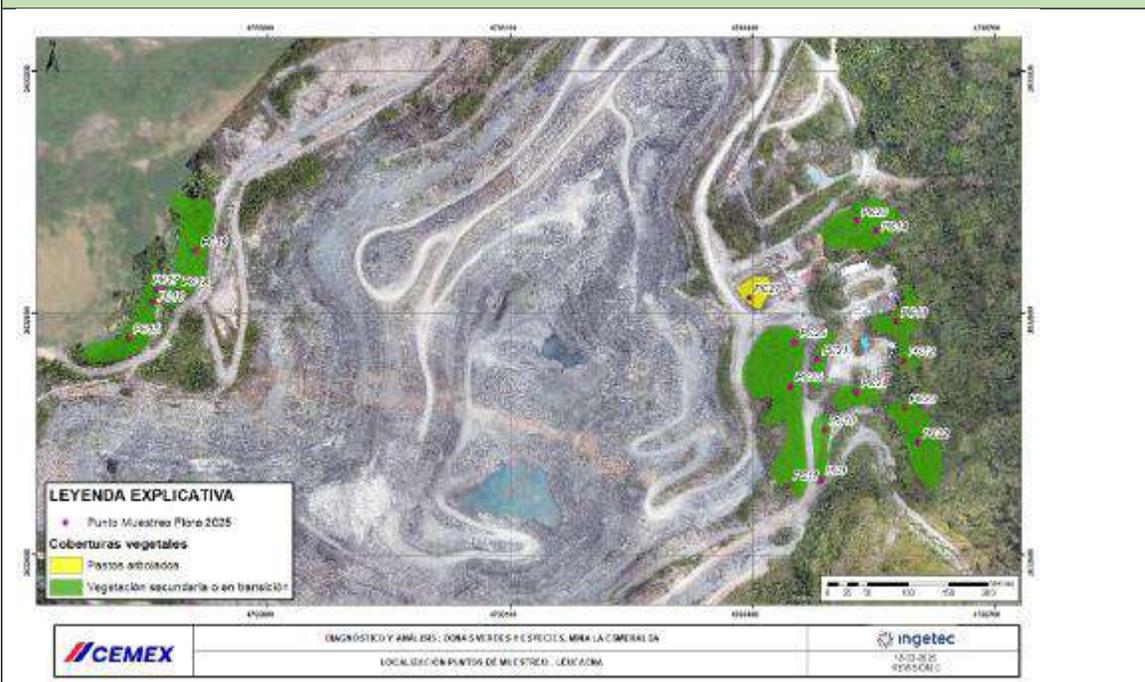
De acuerdo con el análisis presentado por la Sociedad se establecieron 19 puntos de control para evaluar la vegetación en los polígonos con presencia de *Leucaena*, distribuidos en dos coberturas, 18 puntos en vegetación secundaria o en transición y un punto en pastos arbolados, como se muestra en la siguiente imagen.

Imagen Localización puntos de muestreo *Leucaena leucocephala*

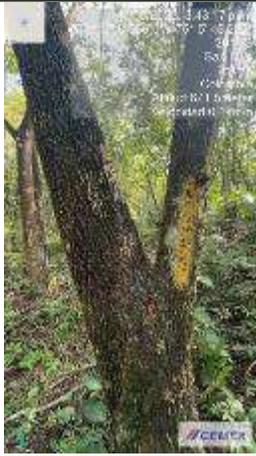
Fotografía Árbol 1752Y evaluado en predio Tamarindo 1 – estado vivo

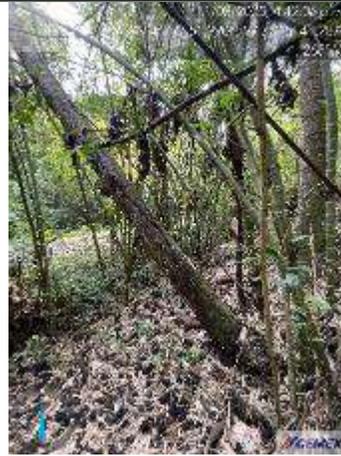
Fotografía Árbol 43 evaluado en predio Tamarindo 1 – estado muerto

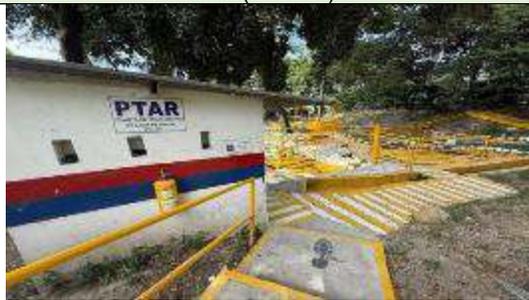
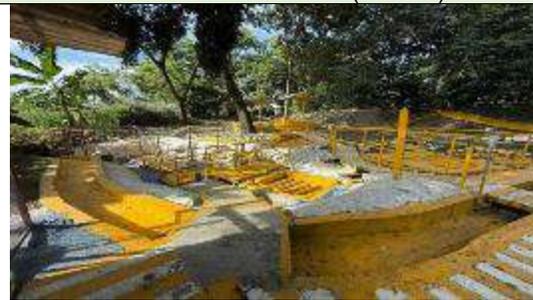
Al respecto durante el recorrido de la visita de seguimiento ambiental esta Autoridad observó las instalaciones dispuestas en el complejo minero para el manejo y tratamiento en mención, evidenciando que la infraestructura (PTARD) ha sido objeto de mantenimientos periódicos los cuales incluyen trabajos de limpieza y pintura, además de establecer que se encuentra funcional y en buen estado.

Fotografía. Planta de tratamiento de aguas residuales domesticas e industriales. 4766505. 203297847E.33N MS (CTM12)

Fotografía. Planta de tratamiento de aguas residuales domesticas e industriales. 4766505.47E 2032978.33N MS (CTM12)

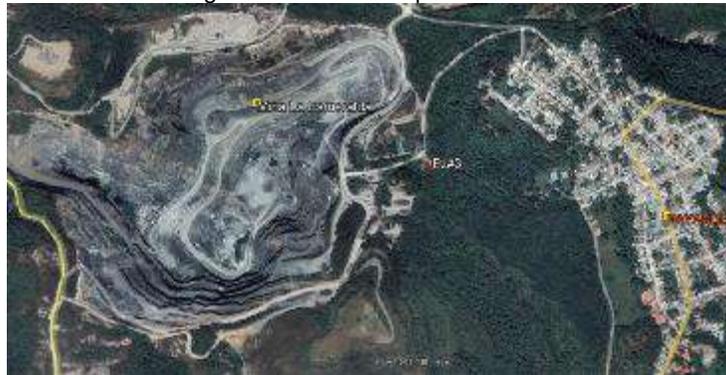
Los ensayos son realizados por el Laboratorio Ambiental del Tolima Operado por Cuencas, Laboratorio SGS y CHEMILAN de quienes se adjunta la debida acreditación expedida por el IDEAM, así como la cadena de custodia. El muestreo se realiza al piezómetro 3 (4766592.58ESTE, 2033052.264NORTE) ubicado en el costado oriental de la mina La Esmeralda se realiza en mayo 29 y octubre 31 para un total de 43 parámetros.

Figura. Ubicación del piezómetro 3.

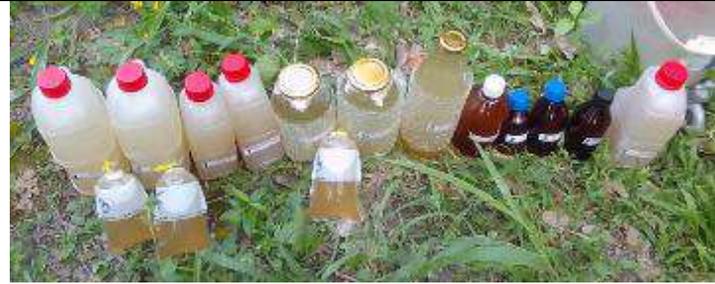
Fotografía. Toma de muestra a piezómetro No. 3 en el mes de octubre de 2023

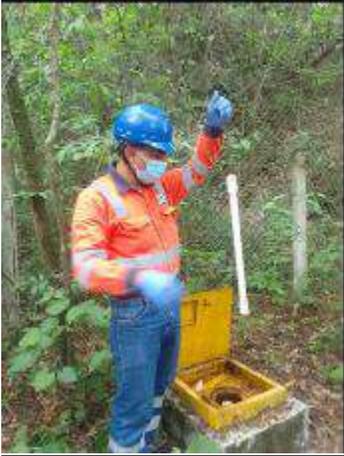
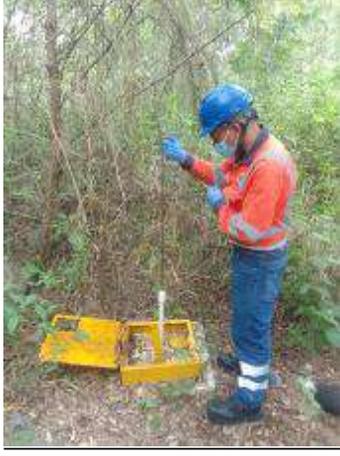
<p>Fuente: Informe evidencia fotográfica de los puntos no muestreados de aguas subterráneas correspondientes a los monitoreos. CEMEX, 2025.</p>		
<p>En este sentido, es responsabilidad del titular minero realizar las acciones de adecuación o profundización necesarias en los pozos, a fin de garantizar la viabilidad de futuros muestreos. Por lo anterior, se genera el respectivo requerimiento reiterado en el artículo primero de la resolución 951 del 23 de mayo de 2024.</p> <p>Finalmente, respecto al literal c) no se ubica dentro de la carpeta remitida por la Sociedad, los resultados isotópicos en fuentes o surgencias que se hayan evidenciado en el periodo de 2023, en ese sentido se reitera.</p> <p>Conclusión</p> <p>La Sociedad presenta, mediante el radicado 20256200315582 del 21 de marzo de 2025, la información solicitada en el literal a). En cuanto al literal b), la información entregada resulta incompleta, ya que los piezómetros no contaban con la profundidad suficiente para obtener el volumen mínimo requerido para el análisis fisicoquímico. En este sentido, se considera que el literal b) es de imposible cumplimiento en las condiciones actuales, motivo por el cual se formula el respectivo requerimiento conforme a lo establecido en el artículo primero de la Resolución 951 del 23 de mayo de 2024. Adicionalmente, en el apartado de Otras Consideraciones, se incluye el requerimiento correspondiente a las anomalías identificadas en la única muestra hidroquímica efectivamente recolectada en 2023. Por su parte, respecto al literal c), no se allega ningún tipo de información, razón por la cual se reitera su requerimiento.</p>

Requerimientos			
<p>Dar por cumplidos y concluidos los literales a y b.</p> <p>Reiterar el literal c.</p> <p>Presentar los soportes de la implementación de las siguientes acciones para el año 2023:</p> <p>c. Los resultados correspondientes a muestreos y monitoreos isotópicos en fuentes o surgencias que se hayan evidenciado en el periodo de seguimiento y que hayan comprometido la estabilidad geotécnica o la disponibilidad del recurso hídrico subterráneo.</p> <p>En cumplimiento de la FICHA 19 Monitoreo calidad del agua (CSM-M-1) Aguas Subterráneas y el requerimiento 24 del Acta 1101 del 24 de diciembre de 2024.</p>			
<p>REQUERIMIENTO 25. Presentar un informe que sustente la viabilidad de las actividades de siembra, así como los diseños de siembra conforme a las condiciones actuales, teniendo en cuenta la cobertura de la tierra presente en los polígonos C11,</p>		Temporal	NO

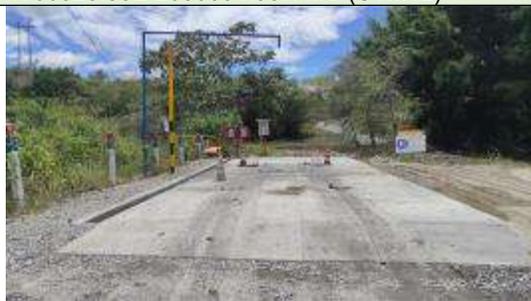
Durante la visita de seguimiento ambiental, esta Autoridad observó que, en el sitio en mención, la Sociedad viene ejecutando algunas obras civiles que incluyen una placa en concreto y su respectiva red perimetral (cárcamo), además de esto, el equipo técnico de Cemex manifestó que se construirá un sedimentador para capturar los sólidos suspendidos que se puedan generar en el proceso y que sean arrastrados por las aguas desde el proceso de llenado al vehículo que realiza el riego de vías.

Fotografía. Obras en desarrollo, Zona recarga vehículo empleado para el riego de vías internas. 4766523.33E 2033094.93N MS (CTM12)

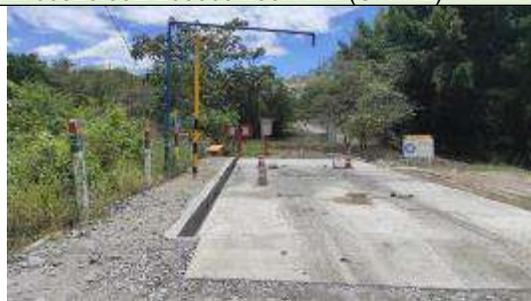
Fotografía. Obras en desarrollo, Zona recarga vehículo empleado para el riego de vías internas. 4766523.33E 2033094.93N MS (CTM12)

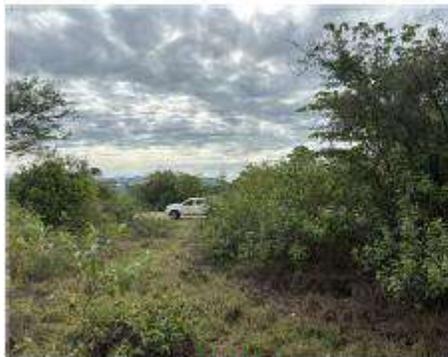
Acceso al punto

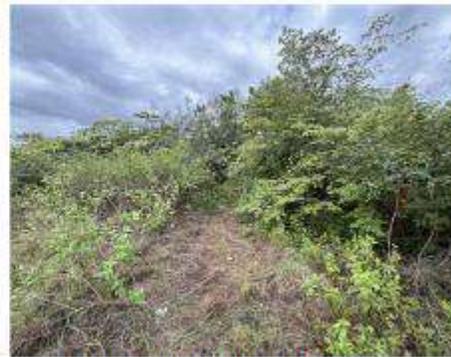
Punto hasta donde se tuvo acceso

En la revisión de campo no se logró llegar hasta el punto definido por la ANLA, ya que se encuentra en un área sin acceso (Ver Fotografía 3), adicional a esto, se evidenciaron las siguientes características:

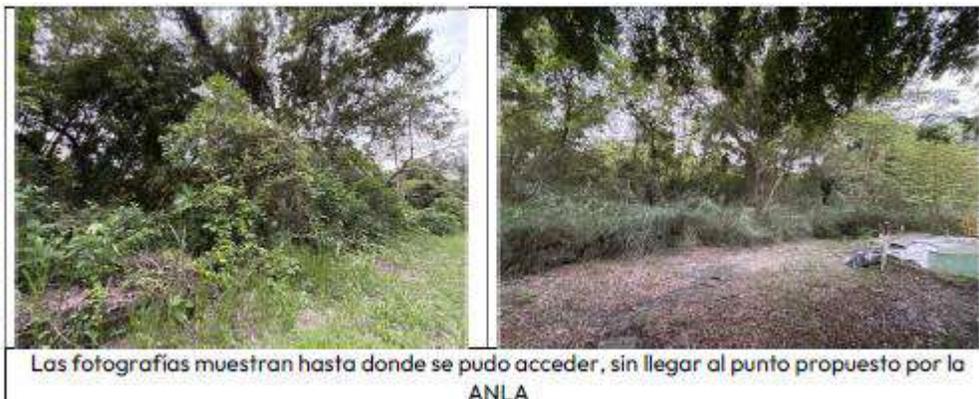
Fotografía 3 Localización Estación MCA-LAM1499-0002 E1 Vientos abajo de las fuentes Auto 951 de 2024

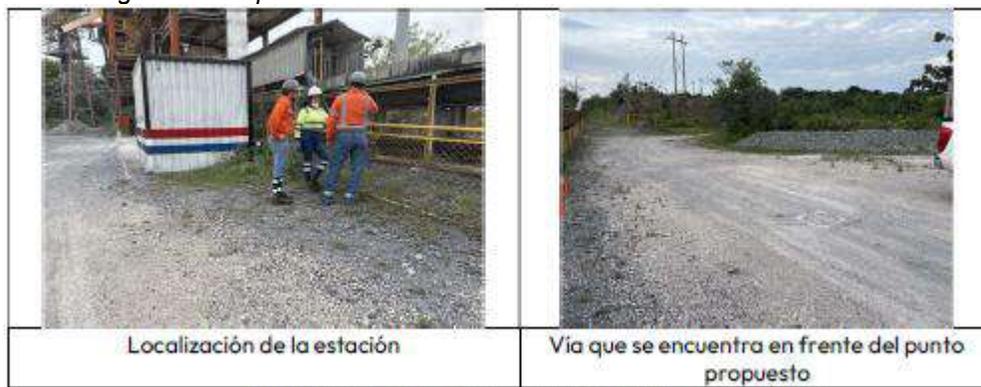
Dicho lo anterior, CEMEX Colombia S.A a continuación presenta la propuesta y/o ajuste a la localización del punto MCA-LAM1499-0002 Estación E2 Vientos abajo de las fuentes, teniendo en cuenta las siguientes consideraciones:

Fotografía 4 Propuesta de localización Estación MCA-LAM1499-0002 – E2
