| | <b>ACTA REUNIÓN DE CONTROL Y SEGUIMIENTO AMBIENTAL</b> | Fecha: | 21-04-2022 |

**ACTA No. 532 de 2023**

**PROYECTO DENOMINADO:** “EXTRACCIÓN DE CALIZA EN LOS MUNICIPIOS DE TIBASOSA, NOBSA, CORRALES Y BUSBANZÁ EN DESARROLLO DEL CONTRATO EN VIRTUD DE APORTE 19925”

**EXPEDIENTE:** LAM0408

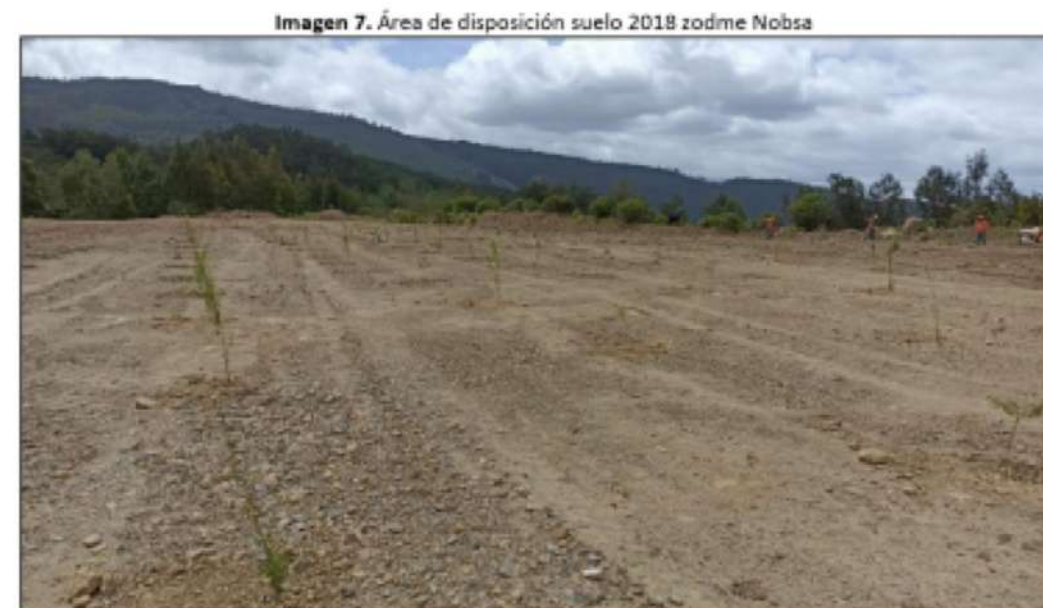
*Como se relaciona en la información suministrada en el área denominada área de disposición suelo **Zodme Nobsa** a inicios del 2019 se encuentra en estado de recuperación, como se muestra en la imagen 7”. (Negrita y subrayado fuera de texto).*

Mediante radicado 2023016968-1-000 del 27 de enero de 2023, la sociedad hizo entrega de la respuesta a los requerimientos del Auto 9100 del 18 de octubre de 2022. Sin embargo, en el archivo 'Respuesta requerimientos.pdf' no se presenta el requerimiento. Así mismo, en los anexos tampoco se adjuntan formatos en shape, KMZ o GDB, evidenciándose que no se allegó la información correspondiente por parte del titular.

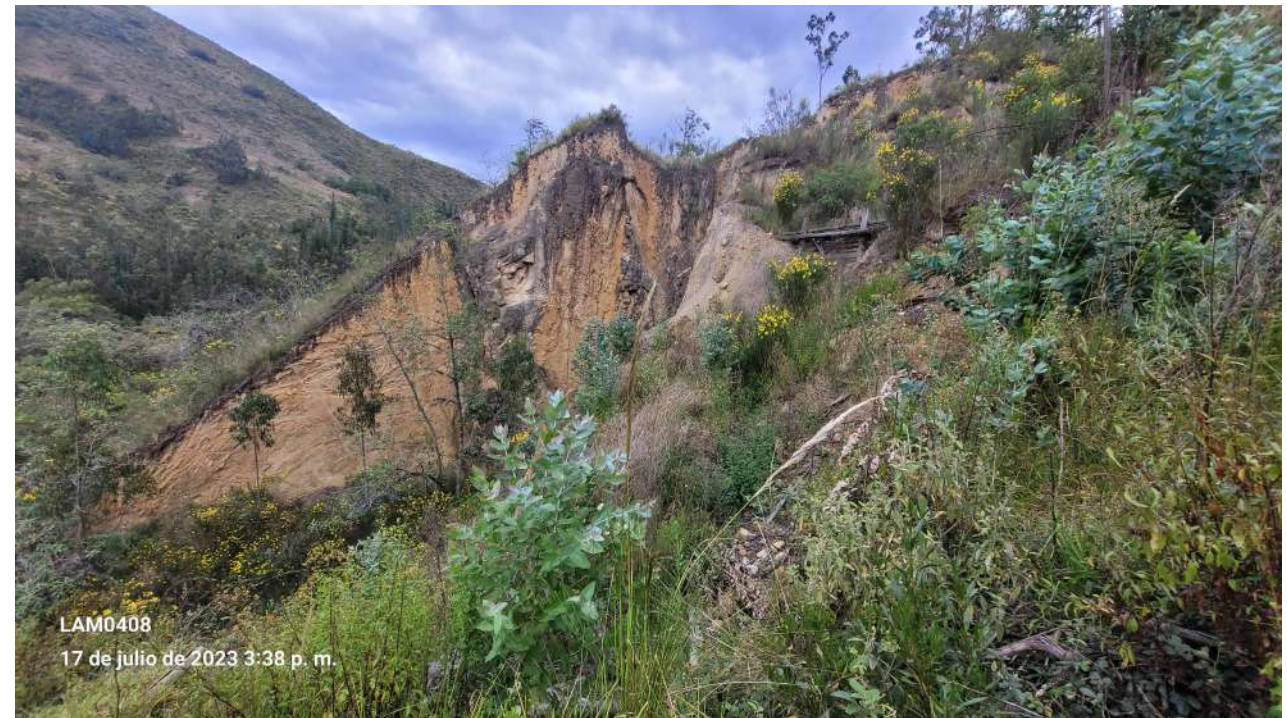
Durante la visita de seguimiento realizada del 17 al 19 de julio de 2023, la sociedad mencionó que no se planea hacer actividades de siembra de la vegetación en la zona de cárcava debido a que consideran que es contraproducente remover la vegetación que ha venido creciendo para realizar las siembras. Esta autoridad considera que la justificación presentada por la sociedad es válida desde el punto de vista técnico ya que la remoción de la vegetación derivaría en una exposición al viento y lluvia del área de cárcava que podría activar procesos erosivos.

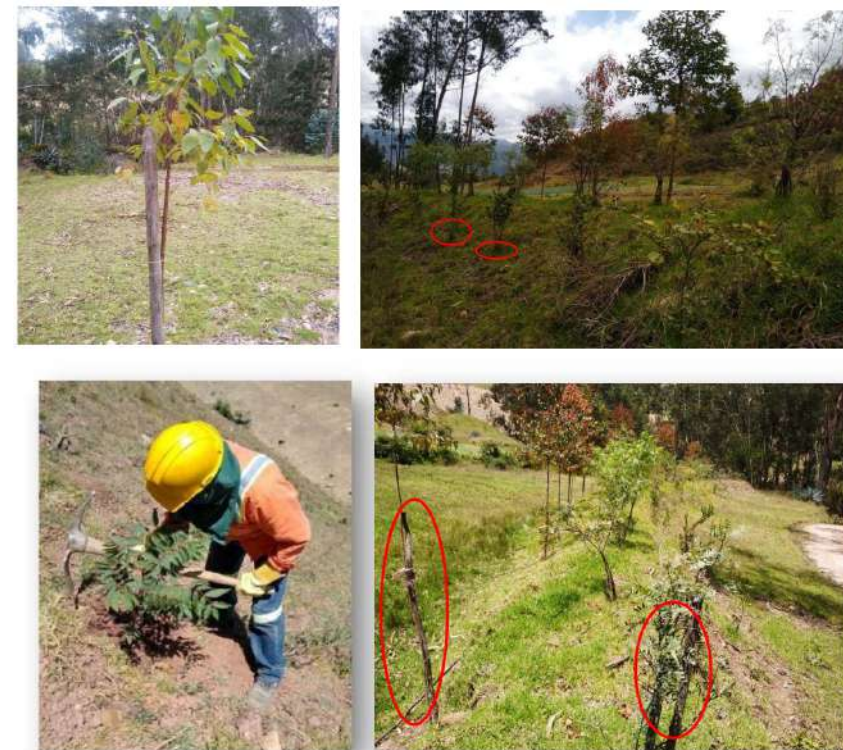
**Figura 2-7:** Evidencia del trabajo de la cuadrilla de mantenimiento en las barreras vivas de mina. Fuente Ambitec S.A.S.

Esta área se encuentra en la zona sur del polígono correspondiente a la cantera Nobsa, la cual, según el titular, ya fue revegetalizada. En el documento ‘A1. Seguimiento planta vías int y siembra esp exóticas.pdf’, la sociedad presenta el informe sobre el estado actual de las áreas de las que habla esta ficha de manejo. Aunque se presenta el registro fotográfico de las áreas de ‘barreras vivas’, no es posible establecer, con la información documental presentada por la sociedad si ellas corresponden al área denominada ‘Límite de la explotación minera’.

Teniendo en cuenta lo anterior, se considera que el titular no presentó las evidencias necesarias para constatar el estado de la barrera viva correspondiente al límite de explotación minera, por lo que se hace el respectivo requerimiento.

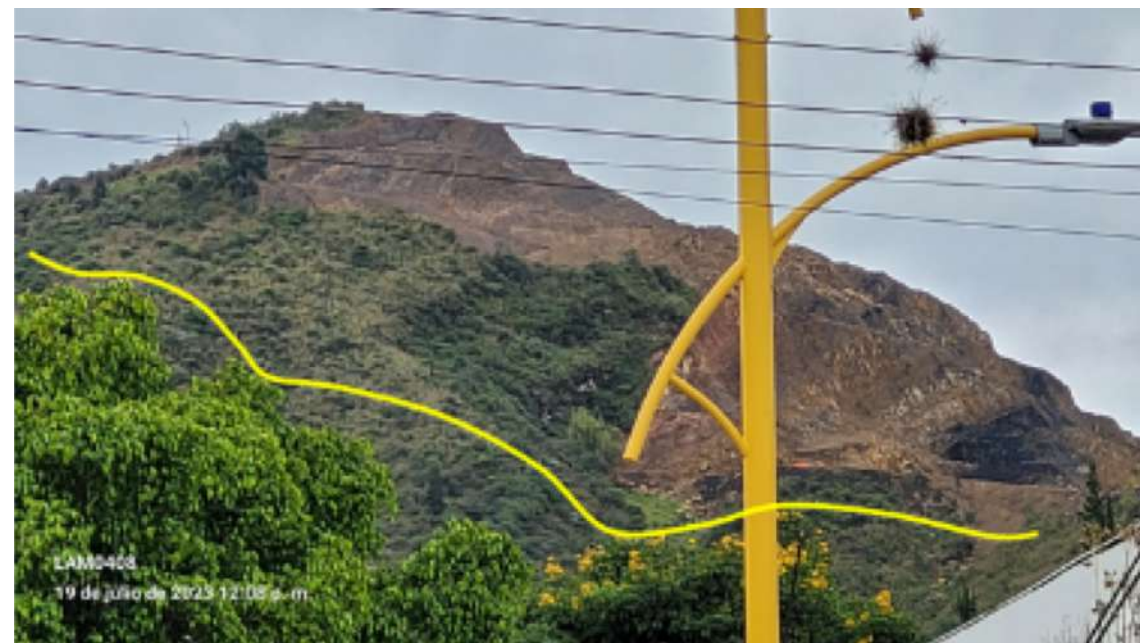
Según el plan de manejo aprobado, esta área hace referencia a una barrera viva en la zona sur del bloque 1 cuyo fin es mejorar el paisaje, protección de los suelos, barrera cortavientos y limitar el área hasta donde la sociedad puede intervenir.

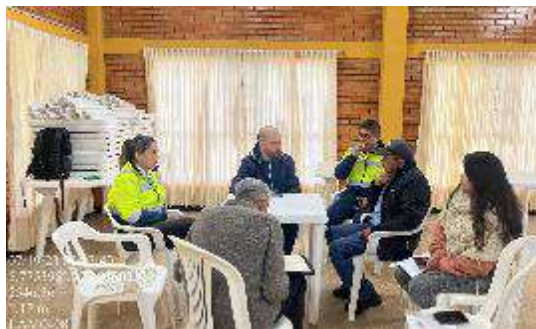
**Figura 10.**  
**JAC Chámeza Mayor:**

La junta de acción comunal explica que hay afectaciones (agrietamientos en las viviendas, material particulado, vibraciones por voladuras, ruido) y por eso busca que la empresa compense de alguna manera. En la comunidad se conformó un comité de acción participativa y de esta manera la empresa ha apoyado diferentes eventos de la vereda, así, Holcim ha apoyado con algunas solicitudes, tales como apoyo económico a eventos como el día del niño y Navidad; también ha proveído materia prima para infraestructura comunitaria, además de ayudar a sacar algunos proyectos adelante.

Esta es una de las veredas más afectadas por el tema de las voladuras, aunque las mismas han disminuido. Sin embargo, esto generó agrietamientos de las casas, las cuales algunas cuentan con más de 100 años de antigüedad.

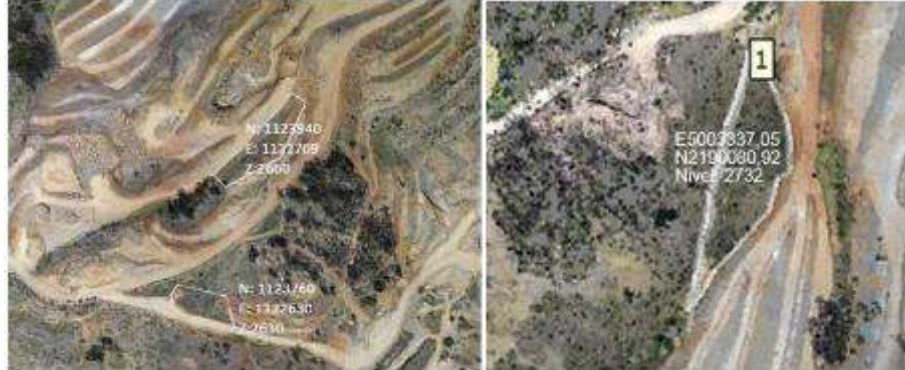
para el área Suescún, en el documento 'Formato retiro y disp suelo Sue\_21.pdf' se presentan las coordenadas y figura de las áreas que fueron descapotadas en el año 2021, las cuales se localizan en los niveles 2660, 2630 y 2732.

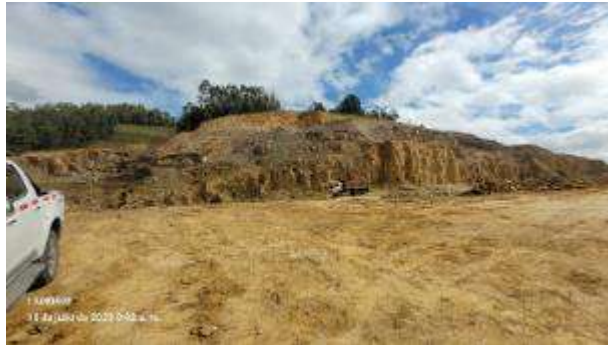
**Fotografía PMA 4-02 Avance en el frente de explotación en la Mina Suescún. Coordenadas 5003209,756 E; 2189497,04N, Origen Nacional**

Ahora bien, durante la visita de seguimiento, realizada del 17 al 19 de julio de 2023, se verificó el área actual en que se está realizando la extracción del material en la Mina Suescún. En ese sentido, se observaron las áreas que fueron descapotadas en el año 2021 y 2022 para la ampliación del frente minero. Según el usuario, las áreas descapotadas en esos años correspondieron a pastos, siendo en el año 2022 de 1800 metros cúbicos de un área de 6206 metros cuadrados intervenidos.

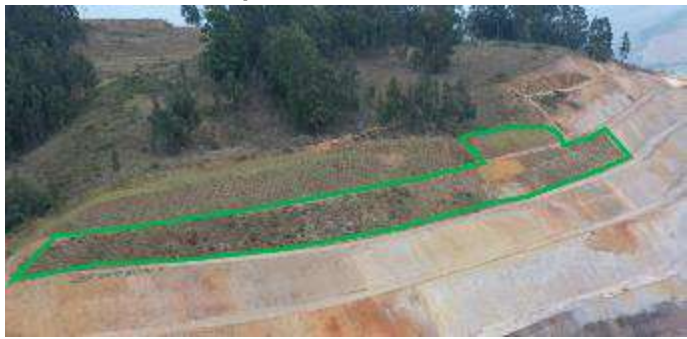
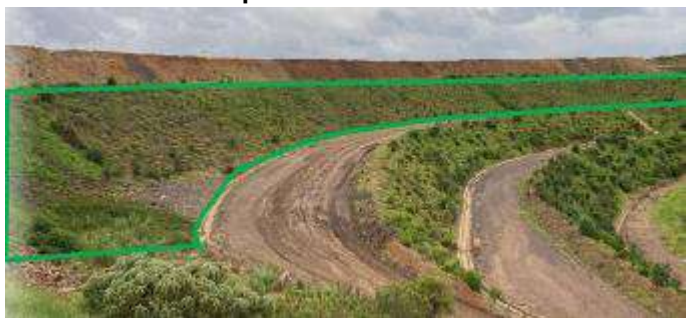
| 2, 3<br>y 5 | X | | <p>En el formato ICA-1a, entregado mediante radicado 2022290706-1-000 del 26 de diciembre de 2022, se menciona lo siguiente sobre la ejecución de estas medidas de manejo en la <u>mina Suescún</u>:</p> <p><i>“En el Frente de explotación de Mina Suescún en el año 2021 se descapotaron 8.435 m<sup>2</sup>, para el desarrollo de frentes mineros y vías, del cual resultaron 1274 m<sup>3</sup> de suelo para el año 2021, este material fue dispuesto sobre los taludes finales del zodme y taludes finales de la explotación. Con este material se cubrió un área de 12,724 m<sup>2</sup> en el año 2021, con un espesor promedio de 10 cm”.</i></p> <p>En el documento ‘Formato retiro y disp suelo Sue_21.pdf’, para la mina Suescún se reporta la disposición de 1274 metros cúbicos de suelo en cuatro áreas, en los niveles 2716, 2656, 2650 y 2644. En ese mismo documento se presenta el registro fotográfico de las áreas finales de disposición del material proveniente del descapote.</p> <p><b>Figura PMA 4 – 03 Zona 1 de disposición de suelo en la mina Suescún para el año 2021</b></p> <p><i>Fuente: ICA 21 (año 2021), HOLCIM COLOMBIA S.A.</i></p> <p><b>Figura PMA 4 – 04 Zona 2 de disposición de suelo en la mina Suescún para el año 2021</b></p> <p><i>Fuente: ICA 21 (año 2021), HOLCIM COLOMBIA S.A.</i></p> |

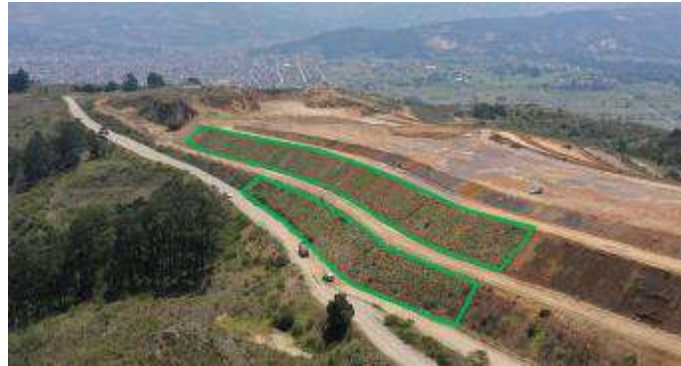
**Figura PMA 4 – 05 Zona 3 y 4 de disposición de suelo en la mina  
Suescún para el año 2021**

En el documento 'Balance Suelo Suescún\_21.pdf' la sociedad menciona que en la mina Suescún para el año 2021, se realizó un descapote de un área de 8435 metros cuadrados de un espesor aproximado de 0,151 metros, para un total de 1274 metros cúbicos rescatados de suelo, los cuales fueron dispuestos en 12724 metros cuadrados en las zonas presentadas en el párrafo anterior. Dado que la totalidad del suelo rescatado fue dispuesto, la sociedad reporta que no fue necesario acopiar temporalmente el suelo.

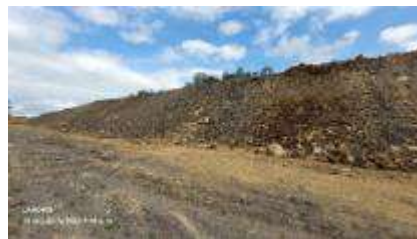
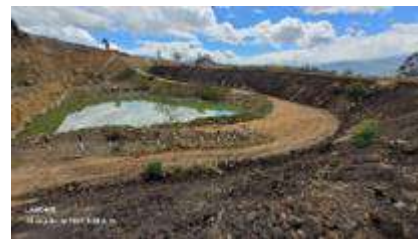
**Fotografía PMA 4-03 Disposición de suelo en la mina Suescún.  
Izquierda: coordenadas 5003541,788 E; 2189718,051 N, Origen  
Nacional. Derecha: coordenadas 5003431,101 E; 2189828,542 N, Origen  
Nacional**

Ahora bien, durante la visita de seguimiento, realizada del 17 al 19 de julio de 2023, respecto a estas medidas la sociedad reporta que no se hace acopio temporal del suelo removido, sino que se dispone inmediatamente en las áreas que se necesite para hacer la recuperación de taludes. Según lo mencionado por el usuario en la reunión de inicio de la visita, en el 2022 se dispuso el material descapotado en siete áreas en la conformación del Zodme 2. Durante la verificación en campo se pudo observar varios taludes de las terrazas del Zodme 2 con una disposición reciente de capa orgánica proveniente del descapote.

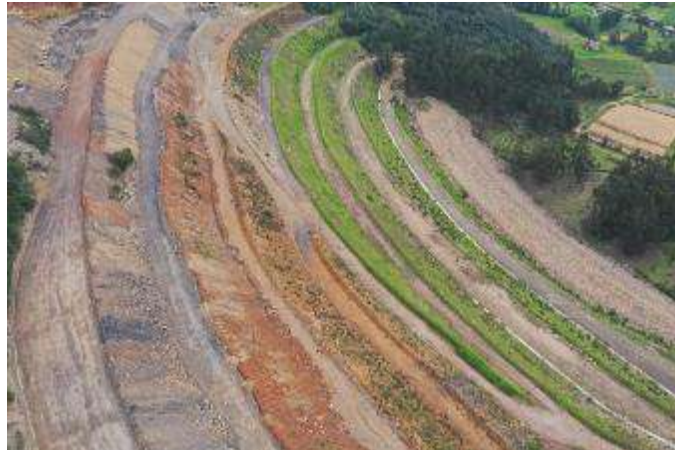
**Figura PMA 4 – 07 Zona ‘Terrazas 6-7’ de disposición de suelo en la mina Nobsa para el año 2021**

En el documento ‘Balance Suelo Nobsa\_21.pdf’ la sociedad menciona que en la mina Nobsa para el año 2021, se realizó un descapote de un área de 3578 metros cuadrados de un espesor aproximado de 0,5 metros, para un total de 1789 metros cúbicos rescatados de suelo, los cuales fueron dispuestos en 11404 metros cuadrados en las zonas presentadas en el párrafo anterior. Dado que la totalidad del suelo rescatado fue dispuesto, la sociedad reporta que no fue necesario acopiar temporalmente el suelo.

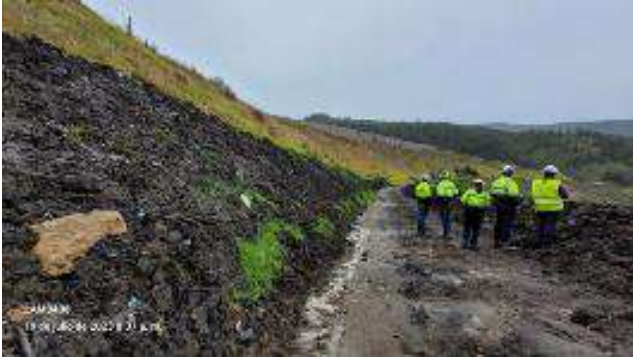
| | | | <p>pasto, aunque en esas áreas aún no se han realizado siembra de especies arbustivas o arbóreas.</p> <p><b>Fotografía PMA 4-04. Taludes terrazas 8 y 9 disposición de suelo en 2022. Coordenadas 5008632,266 E; 2195906,372 N, Origen Nacional</b></p> <p><i>Fuente: Equipo de Seguimiento Ambiental ANLA, 18 de julio de 2023.</i></p> <p>Para las dos áreas, se reporta que el descapote y la disposición de suelo se realizó de manera inmediata, por lo que el tiempo se disminuyó al máximo.</p> <p>Teniendo en cuenta lo anterior, se considera que el titular del instrumento de manejo, para el periodo del 2021, presentó las evidencias necesarias para concluir que cumplió con esta medida de manejo y que las mismas fueron efectivas en cuanto no hubo pérdida de suelo orgánico, ya que este fue debidamente dispuesto.</p> |

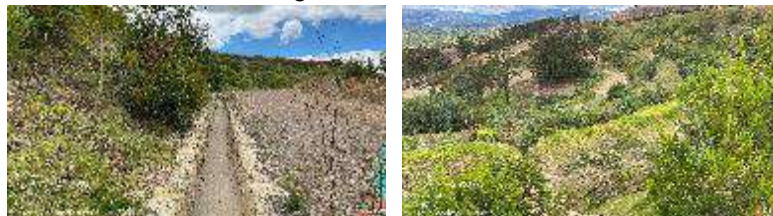
En cuanto a la mina Suescún, durante la visita de control y seguimiento ambiental se realizó el recorrido por el Zodme 2, verificando la construcción de las obras hidráulicas que fueron realizadas durante el año 2021, como lo fueron: 50 metros de disipadores, 1 sedimentador y 550 metros de cuneta en piedra pegada. A continuación, lo observado:

E: 5004228,415; N: 2190269,252

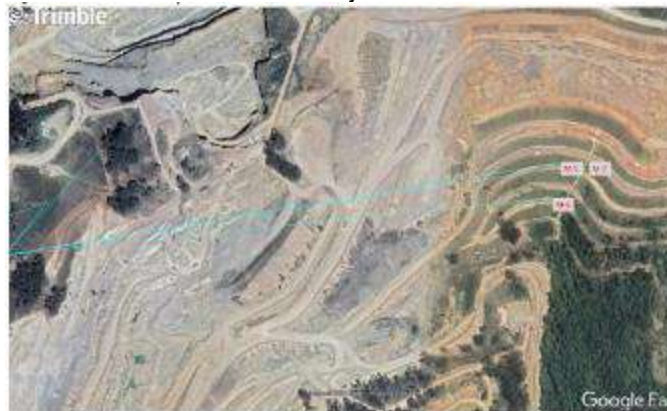
Figura PMA05-10. Localización mojones de control Zodme Suescún.

Dentro de citado informe, la sociedad aportó los resultados del análisis del control topográfico realizado por medio de puntos de amojonamiento (2 mojones), donde se puede observar que “para el análisis de control topográfico por medio de puntos de amojonamiento se continuo con las lecturas sobre los dos mojones posicionados en el cuerpo del Zodme como se referencia en la Figura 10, las mediciones para estos puntos se realizaron utilizando un equipo GPS RTK de la marca Trimble y los resultados de las mediciones se presentan en la Tabla 4, Tabla 5 y Tabla 6, donde se puede apreciar que los resultados obtenidos satisfactorios dado que la tasa de desplazamiento es de 0.008 m /año para el mojon 5, 0.008m/año para el mojon 6 y 0.086 m/año para el mojon 7 siendo el M7 un nuevo punto de control para este año. Este desplazamiento según Cruden, Varnes se considera como imperceptibles”.

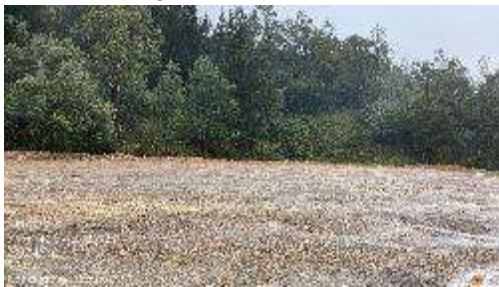
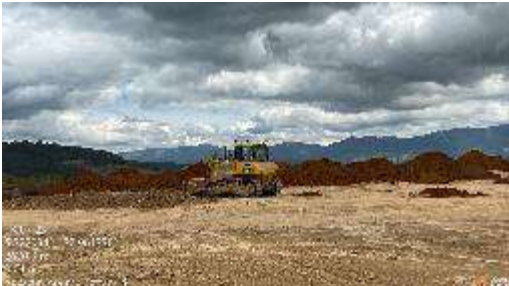
| | | | <p><i>“Se realizó la disposición de los estériles de acuerdo a los parámetros de diseño y compactación establecidas por planeamiento minero”.</i></p> <p>Ahora bien, durante la visita de control y seguimiento ambiental realizada del 17 al 19 de julio de 2023, respecto a esta medida, se pudo evidenciar que tanto en la mina Nobsa como en la mina Suescún se encontraban realizando la disposición de estériles en los sitios previstos, como se puede observar a continuación:</p> <p>Fotografía PMA05-03. Obras hidráulicas zodme Nobsa.<br/>E: 5008698,720; N: 2196335,221<br/>Origen Único Nacional</p> <p>Fuente: ESA ANLA, julio 2023.</p> <p>Fotografía PMA05-04. Obras hidráulicas zodme Nobsa.<br/>E: 5004228,415; N: 2190269,252<br/>Origen Único Nacional</p> <p>Fuente: ESA ANLA, julio 2023.</p> <p>Conforme a lo anterior, se considera que el titular del instrumento ambiental dio cumplimiento a la implementación de la medida de manejo para la vigencia 2021.</p> |

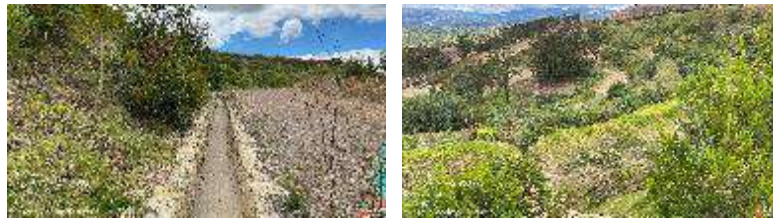
En cuanto a la mina Suescún, durante la visita de control y seguimiento ambiental se realizó el recorrido por el Zodme 2, verificando la construcción de las obras hidráulicas que fueron realizadas durante el año 2021, como lo fueron: 50 metros de disipadores, 1 sedimentador y 550 metros de cuneta en piedra pegada. A continuación, lo observado:

E: 5004228,415; N: 2190269,252

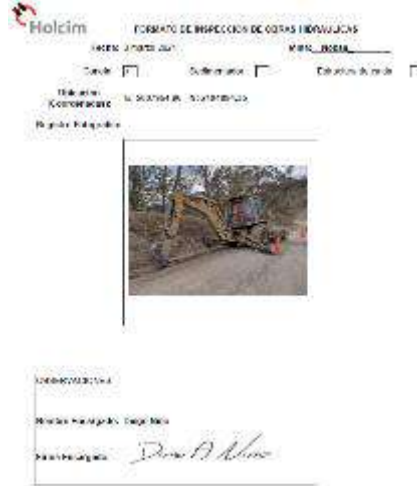
| 2 y 6 | X | | <p><b><u>ICA 21</u></b></p> <p>Mediante el radicado 2022290706-1-000 del 26 de diciembre de 2022, la sociedad Holcim Colombia S.A. presentó el ICA 21, correspondiente al año 2021. Dentro de la información entregada por la sociedad, en el Formato ICA-1a, en conjunto para esta ficha, la sociedad menciona que:</p> <p><i>“Hace parte de las rutinas de operación minera el mantenimiento de las obras hidráulicas, en el anexo 7 se presenta la evidencia del mantenimiento realizado en la mina Suescún y Nobsa, de acuerdo al formato de inspección establecido”.</i></p> <p>La sociedad mediante el anexo A7. Mantenimiento obras Hicas (Ruta: 6 Formatos ICA\Ficha ICA 1a_b\Prog Manejo diferentes actividades\A7. Mantenimiento obras Hicas), aporó los formatos de inspección de obras hidráulicas realizada (cunetas, sedimentador, desarenador) en la mina Nobsa.</p> <p>Figura PMA06-01. Mantenimiento obras hidráulicas mina Nobsa.</p> |

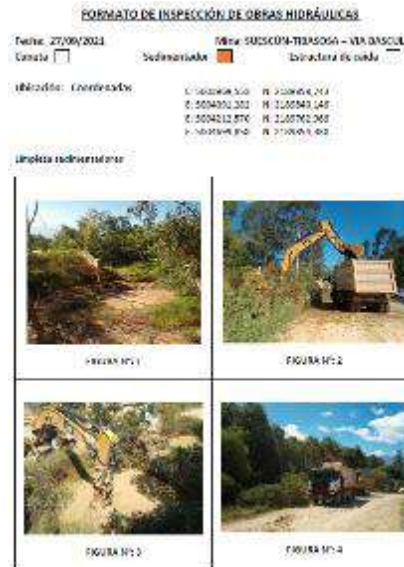
**Figura PMA06-02. Mantenimiento obras hidráulicas mina Suescún.**

Ahora bien, en el citado anexo igualmente aporte los formatos de inspección de obras hidráulicas realizada a las cunetas en concreto y en piedra pegada y sedimentador, en la mina Suescún.

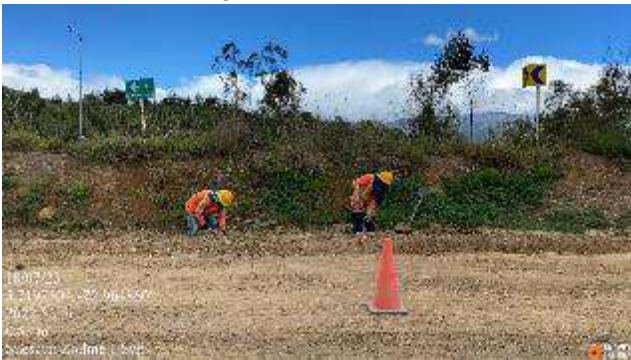
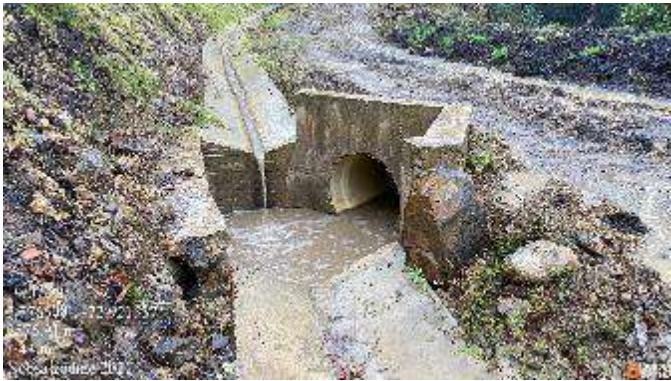
Ahora bien, durante la visita de control y seguimiento ambiental realizada del 17 al 19 de julio de 2023, respecto a esta medida, se pudo observar que tanto en la mina Nobsa como en la mina Suescún, el mantenimiento realizado en las obras hidráulicas (cunetas en concreto y/o en piedra pegada,

| | | | <p>desarenadores, disipadores de energía, canales en tierra, sedimentadores) con que cuenta los proyectos como se puede observar a continuación:</p> <p>Fotografía PMA06-01. Mantenimiento cunetas mina Suescún.<br/> E: 5003889.30; N: 2190021.93<br/> Origen Único Nacional</p> <p>Fuente: ESA ANLA, julio de 2023.</p> <p>Fotografía PMA06-02. Mantenimiento cuneta en concreto Mina Nobsa.<br/> E: 5008683.45; N: 2196305.05<br/> Origen Único Nacional</p> <p>Fuente: ESA ANLA, julio de 2023.</p> <p>Conforme a lo anterior, se considera que el titular del instrumento ambiental dio cumplimiento a la presente medida de manejo para el actual periodo de seguimiento vigencia 2021.</p> |

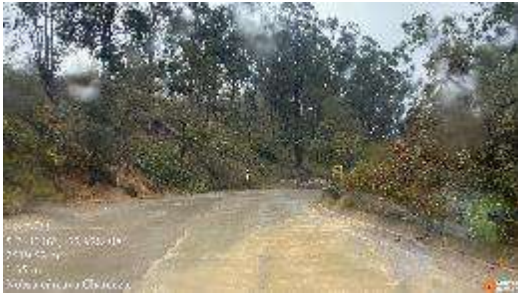
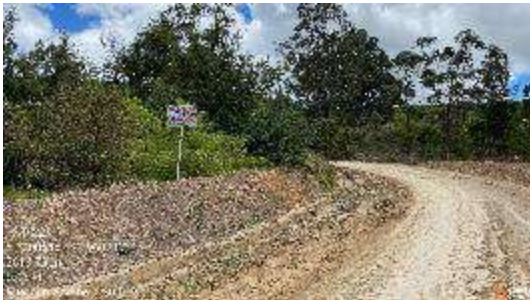
| | | | <p>Ahora bien, durante la visita de control y seguimiento ambiental realizada del 17 al 19 de julio de 2022, respecto a esta medida, se evidenció lo siguiente:</p> <p>Fotografía PMA06-03. Manejo de aguas de escorrentía vía de acceso mina Nobsa.<br/> E: 5007923.23; N: 2194806.39<br/> Origen Único Nacional</p> <p>Fuente: ESA ANLA, julio de 2023.</p> <p>Fotografía PMA06-04. Manejo de aguas de escorrentía vía de acceso mina Suescún.<br/> E: 5003960.47; N: 2190055.53<br/> Origen Único Nacional</p> <p>Fuente: ESA ANLA, julio de 2023.</p> <p>Conforme a lo anterior, se considera que el titular del instrumento ambiental dio cumplimiento a la presente medida de manejo para el actual periodo de seguimiento vigencia 2021.</p> |

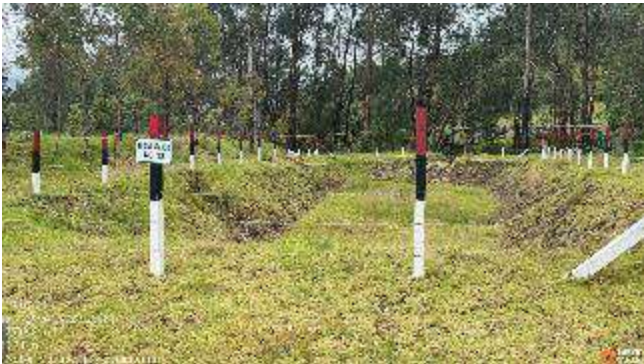
| | | | <p><i>“En las áreas correspondientes al contrato de concesión se realizan las actividades permanentes de construcción de obras de drenaje y mantenimiento de estas estructuras, permitiendo un adecuado flujo y sedimentación de aguas de escorrentía, en los anexos 6 y 7 se presentan los informes de construcción y mantenimiento de estas obras de drenaje de la mina Suescún y Nobsa”.</i></p> <p>Ahora bien, durante la visita de control y seguimiento ambiental realizada del 17 al 19 de julio de 2022, respecto a esta medida, se pudo evidenciar que la mina Nobsa cuenta con canales perimetrales y sedimentadores, antes de realizar el vertimiento a la quebrada Chameza (permiso que se encuentra en proceso de renovación). El sedimentador 13, es el encargado de recoger las aguas de escorrentía que discurren del zodme Nobsa, como se muestra a continuación:</p> <p>Fotografía PMA06-05. Sedimentador trece (vertimiento a quebrada Chameza) mina Nobsa.<br/> E: 5008833,529; N: 2196237,228<br/> Origen Único Nacional</p> <p>Fuente: ESA ANLA, julio de 2023.</p> <p>En cuanto a la mina Suescún, la vía de acceso al proyecto cuenta con cunetas en piedra pegada o en tierra, donde el manejo de aguas de escorrentía se realiza por medio de sedimentadores, siendo el número tres, el último, el cual queda sobre la margen de la vía nacional, en el momento de la visita no se evidencio presencia de vertimiento.</p> <p>Fotografía PMA06-06. Sedimentador tres de la mina Suescún.<br/> E: 5004659,113; N: 2189698,897<br/> Origen Único Nacional</p> |

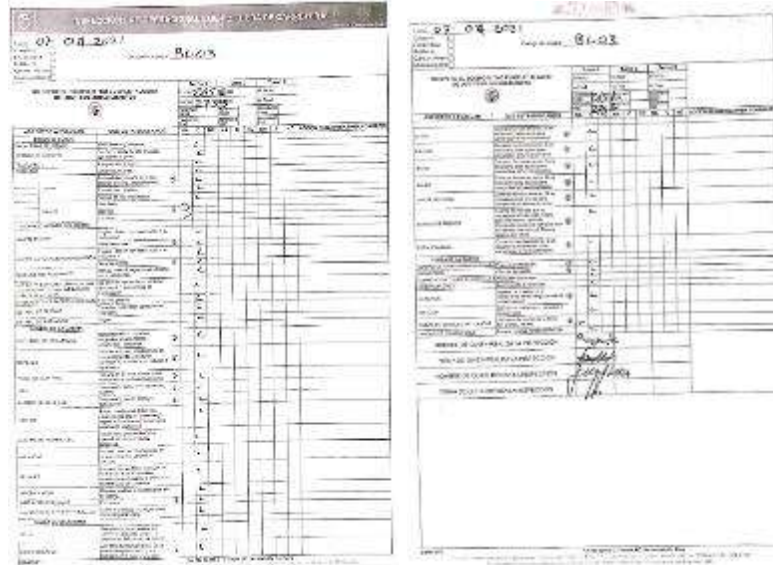
Figura PMA7-02. Inspección pre-operacional equipo fuera de carretera.

Igualmente, adjunto el formato de la inspección pre-operacional equipo fuera de carretera realizada el 07 de abril de 2021, realizada al equipo con código BL03.

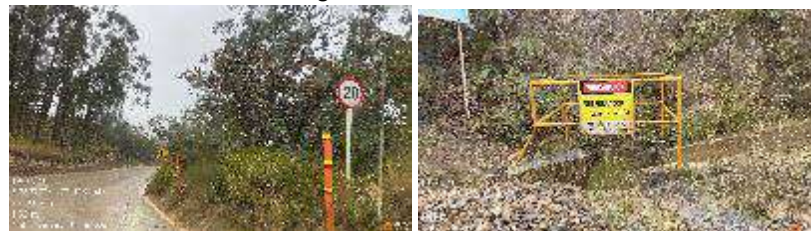
Fotografía PMA07-03. Señalización mina Suescún.

Ahora bien, durante la visita de control y seguimiento ambiental realizada del 17 al 19 de julio de 2023, respecto a esta medida, se pudo evidenciar que tanto la mina Nobsa como la mina Suescún cuentan con señalización preventivas e informativas en las áreas de explotación, zodmes, vías, obras hidráulicas (sedimentadores y desarenadores). Como se puede observar a continuación:

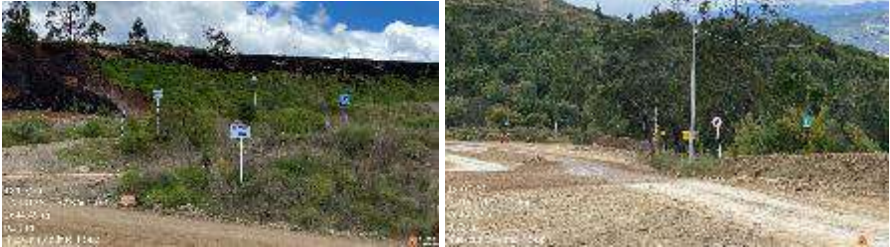
| | | | <p>Fuente: ESA ANLA, julio de 2023.</p> <p>Conforme a lo anterior, se considera que el titular del instrumento ambiental dio cumplimiento a la presente medida de manejo para el actual periodo de seguimiento vigencia 2021.</p> |

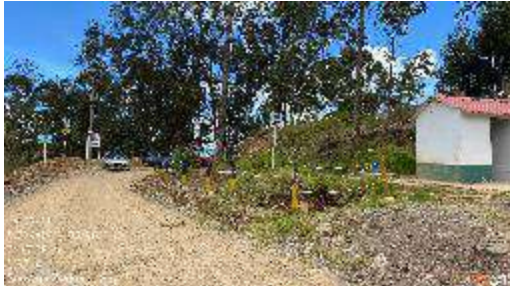
| | | | <p>Ahora bien, frente a la mina Suescún, esta cuenta con un pozo séptico, para la recolección de las ARD, que se generan en las unidades sanitarias ubicadas en el área administrativa, como se puede observar a continuación:</p> <p>Fotografía PMA09-01. Pozo séptico área administrativa mina Suescún.<br/>E: 5003937,343; N: 2190003,488<br/>Origen Único Nacional</p> <p>Fuente: ESA ANLA, julio de 2023.</p> <p>Cabe anotar que la mina Suescún, no cuenta con campamentos, el personal que hace uso de las instalaciones (oficinas administrativas) pertenece al contratista que opera la mina y al personal de Holcim Colombia S.A. que realiza las labores de interventoría.</p> <p>Conforme a lo anterior, se considera que el titular del instrumento ambiental dio cumplimiento a la presente medida de manejo para el actual periodo de seguimiento vigencia 2021.</p> |

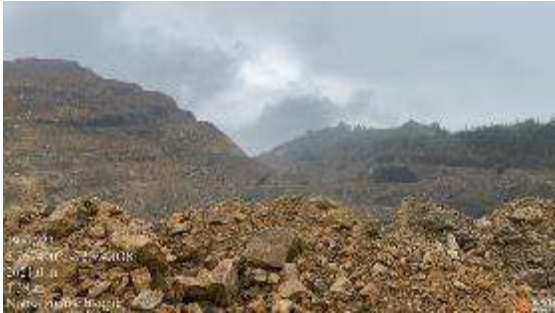
| | | | <p>Fuente: ESA ANLA, julio de 2023.</p> <p>Fotografía PMA-MRH-MPE-02. Frente de explotación mina Nobsa.<br/>E: 5007741,889; N: 2195297,196<br/>Origen Único Nacional</p> <p>Fuente: ESA ANLA, julio de 2023.</p> <p>Conforme a lo anterior, se considera que el titular del instrumento ambiental dio cumplimiento a la presente medida para el actual periodo de seguimiento vigencia 2021.</p> |

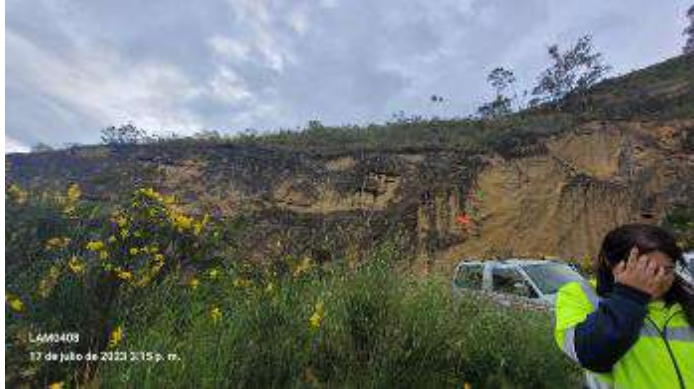
| | | | <p><b>Fotografía PMA-MRH-MPE-05. Panorámica del Talud 2 en la Mina Corrales. Coordenadas 5015381,58 E; 2202316,512 N, Origen Nacional</b></p> <p><i>Fuente: Equipo de Seguimiento Ambiental ANLA, 17 de julio de 2023.</i></p> <p>Teniendo en cuenta lo anterior, se considera que el titular ha cumplido con esta medida para el 2021, además, esta ha sido efectiva ya que no se observaron procesos erosivos a causa de agua de escorrentía en las áreas que ya se han liberado de las actividades extractivas en la mina Nobsa.</p> |

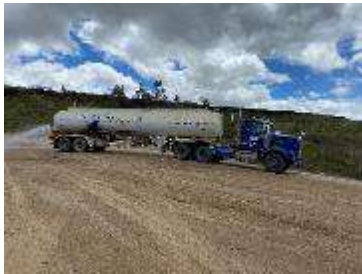
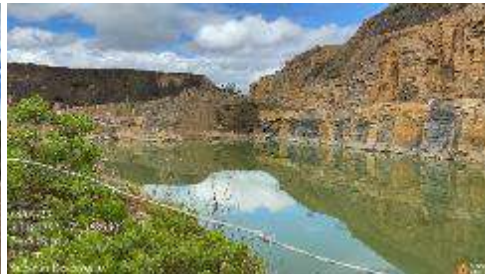
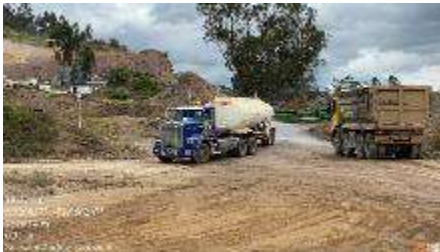
Durante la visita de seguimiento ambiental realizada del 17 al 19 de julio de 2023, respecto a esta medida, se pudo verificar que en la mina Suescún, se realiza el riego de las áreas de la mina mediante un carrotanque, con el objetivo de realizar el control de material particulado, el cual se provee de agua del reservorio, como se puede observar a continuación:

| | | | <p>Fotografía PMA-MRA-MMP-01. Riego de vías y reservorio de agua mina Suescún.</p> <p>E: 5003480,681; N: 2189910,202</p> <p>Origen Único Nacional</p> <div data-bbox="508 485 867 756"> </div> <div data-bbox="870 485 1352 756"> </div> <div data-bbox="711 785 1148 1035"> </div> <p>Fuente: ESA ANLA, julio de 2023.</p> <p>Frente a la mina Nobsa, debido a que durante el recorrido estaba lloviendo, no era necesario realizar el riego de las vías dadas las condiciones climáticas, por ende, no se cuenta con registro fotográfico de la realización de dicha actividad.</p> <p>Conforme a lo anterior, se considera que el titular del instrumento ambiental dio cumplimiento a la presente medida para el actual periodo de seguimiento vigencia 2021t.</p> |

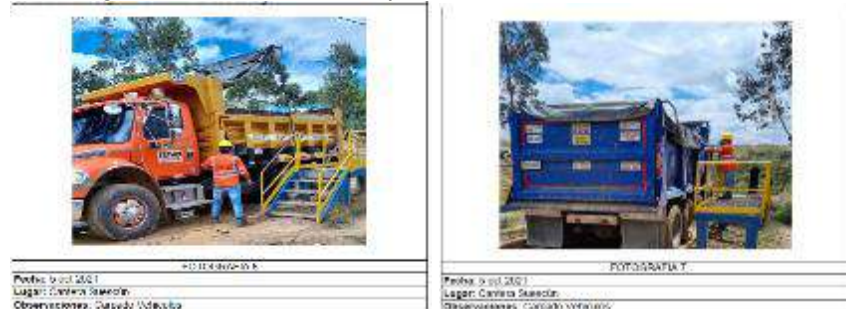
**Figura MRA-MMP-03. Carpado de vehículos mina Suescún.**

Así mismo, en la Ruta: 6 Formatos ICA\Ficha ICA 1a\_b\Prog Manejo mat particulado, se entrega registro fotográfico como evidencia de la implementación de la medida de carpado de vehículos, como se muestra a continuación:

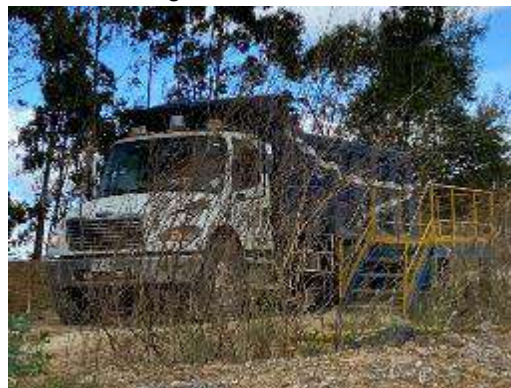
Durante la visita de seguimiento ambiental realizada del 17 al 19 de julio de 2023, respecto a esta medida, se pudo verificar que en la mina Suescún, se realiza el carpado de las volquetas antes de salir del proyecto, como se puede observar a continuación:

Conforme a lo anterior, se considera que el titular del instrumento ambiental dio cumplimiento a la presente medida para el actual periodo de seguimiento vigencia 2021.

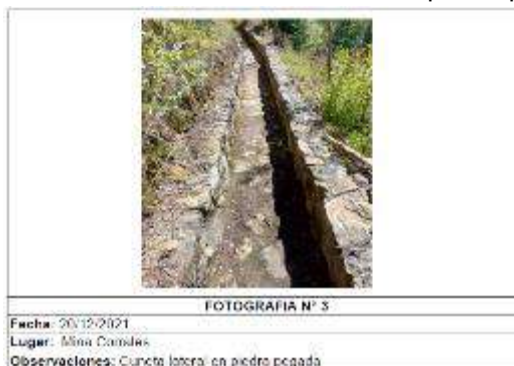
Figura PMA10-PM2-01. Cuneta lateral en piedra pegada.

Cabe anotar, que la cuneta del registro fotográfico adjunto corresponde a las cunetas en piedra pegada construidas sobre la cara del talud, estas orientan las aguas de escorrentía hacia el proceso erosivo tipo cárcava, las cuales no hacen parte de la vía de acceso al proyecto.

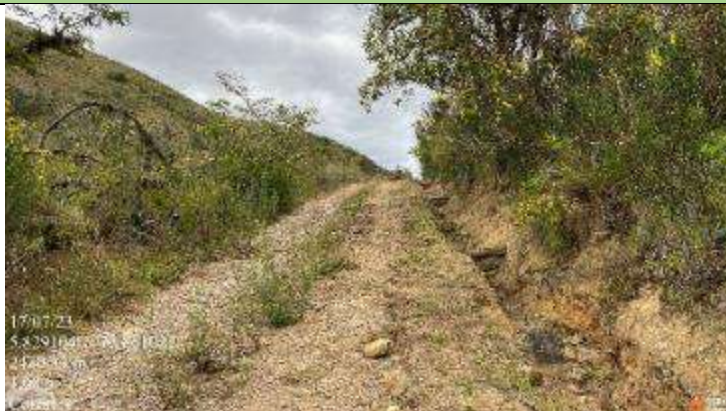
Conforme a lo anterior, se considera que el titular del instrumento ambiental dio cumplimiento a la presente medida para el actual periodo de seguimiento vigencia 2021.

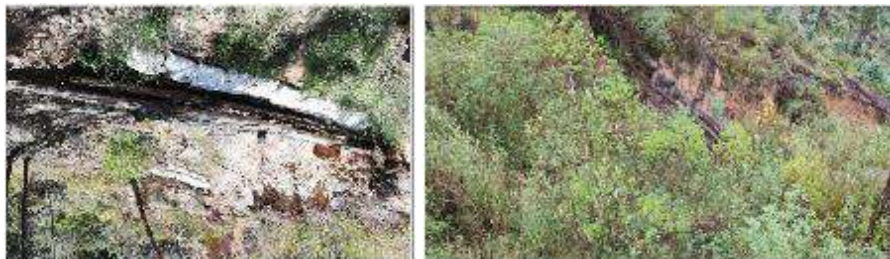
Figura PMA10-PM2-04. Zona de cárcava mina Corrales 2019 Vs. 2022.

Ahora bien, en el mismo documento, se realiza un análisis completo de la situación que se presenta en el frente inactivo de la mina Corrales, indicando que se observa mayor presencia de cobertura vegetal en la zona de carcavamiento con referencia entre los años 2019 y 2022, y que la evolución de los especímenes vegetales indica que el proceso de erosión superficial debido a la velocidad del agua sobre la superficie del terreno está siendo controlada; adjuntando registro fotográfico.

Asimismo, adjuntan el análisis del comportamiento del proceso de carcavamiento, realizando el comparativo de las topografías realizadas en el año 2017 y en marzo 2022, concluyendo que *“no existe diferencia entre las superficies”* y, por ende, *“los sistemas de control realizados para detener el progreso del carcavamiento están siendo efectivos”*, determinando que *“la evolución del proceso de carcavamiento ha sido controlado”*.

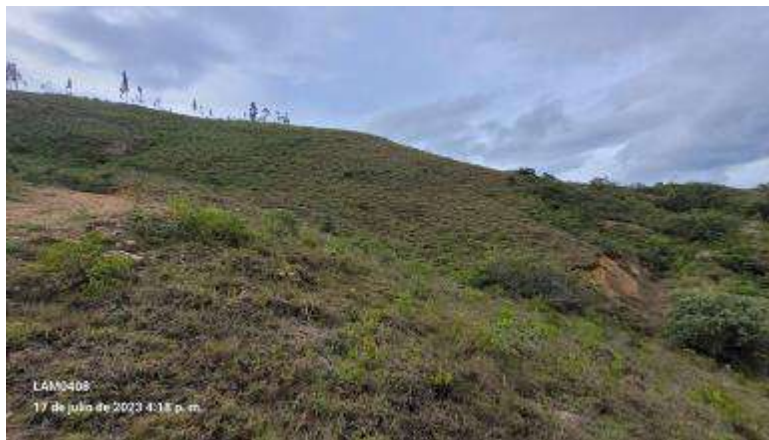
#### Fotografía Ficha PMA10-PM2-05. Panorámica de área de siembra en mina Corrales. Coordenadas 5015713,585 E; 2202206,097 N, Origen Nacional

hacer la visita, no había entregado el ICA para el 2022, no fue posible validar el área específica, actividades realizadas, fechas y especies utilizadas.

En campo se pudo observar que el área en donde se llevó a cabo la siembra estaba cubierta de pastos con algunos arbustos que salieron de forma espontánea; así mismo, la siembra fue realizada en tres bolillos, en donde al parecer, se presentó una alta mortalidad.

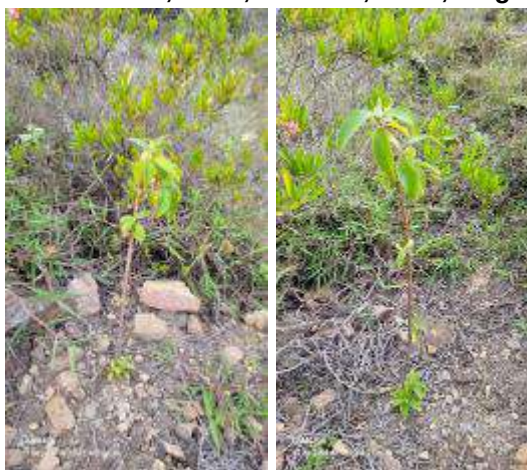
#### Fotografía Ficha PMA10-PM2-06. Individuo sembrado en Mina Corrales. Coordenadas 5015713,585 E; 2202206,097 N, Origen Nacional

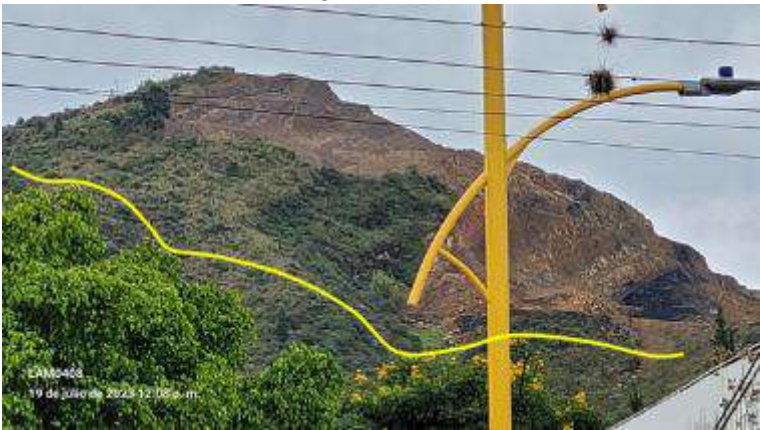
| | | | <p>distancia no se pudo apreciar la vegetación que debió ser sembrada por la sociedad.</p> <p><b>Fotografía PMA Biótico 10 – 01. Panorámica desde Nobsa del límite de la explotación minera. Coordenadas 5006861,568 E; 2195685,16 N, Origen Nacional</b></p> <p><i>Fuente: Equipo de Seguimiento Ambiental ANLA, 19 de julio de 2023.</i></p> <p>Teniendo en cuenta lo anterior, se considera que el titular no presentó las evidencias necesarias para constatar el estado de la barrera viva correspondiente al límite de explotación minera, por lo que se hace el respectivo requerimiento.</p> |

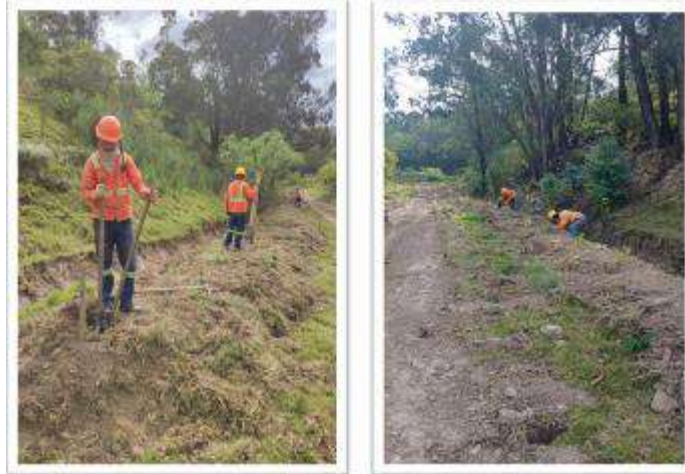
**Fotografía PMA Biótico 10 – 02 Actividades de siembra en el sector  
'Vía interna' de la mina Nobsa**

La vía interna corresponde a un área de acceso al norte del área de Chámeza, la cual se encuentra clausurada desde hace años. Dado lo anterior, la sociedad mencionó en la visita de seguimiento llevada a cabo del 17 y 19 de julio de 2023, que en el 2022 realizó siembra de especies nativas con el fin de recuperar esa área. Se verificó la presencia de algunos individuos sembrados, aunque varios de ellos estaban muertos. Según lo expresado por la sociedad, el remplazo de los individuos muertos, así como el mantenimiento de las áreas, se realizará en los siguientes meses y se reportará en el respectivo ICA.

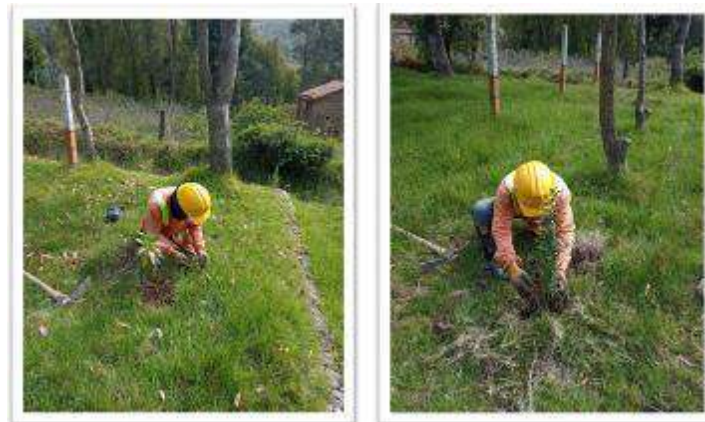
**Fotografía PMA Biótico 10 – 02 Siembra de individuos en el área de zona de mantenimiento exterior**

Respecto a la zona de mantenimiento exterior, durante la visita de seguimiento y control ambiental llevada a cabo del 17 y 19 de julio de 2023, fue posible verificar la presencia de la barrera viva, en donde los individuos presentaba buen estado fitosanitario y una altura de menos de un metro.

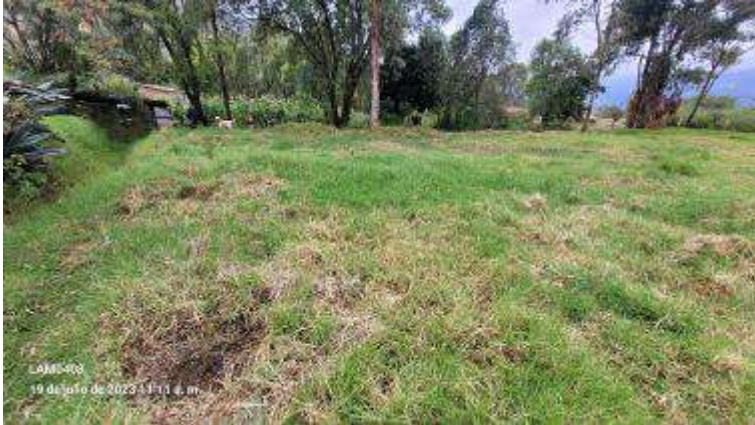
| | | | <p><b>Figura PMA Biótico 10 – 04. Siembra en zona de mantenimiento exterior. Coordenadas 5009296,304 E; 2195795,969 N, Origen Nacional</b></p> <p><i>Fuente: Equipo de Seguimiento Ambiental ANLA, 19 de julio de 2023.</i></p> <p>Teniendo en cuenta lo anterior, se considera que la sociedad dio cumplimiento a esta medida de manejo para el periodo de 2021.</p> |

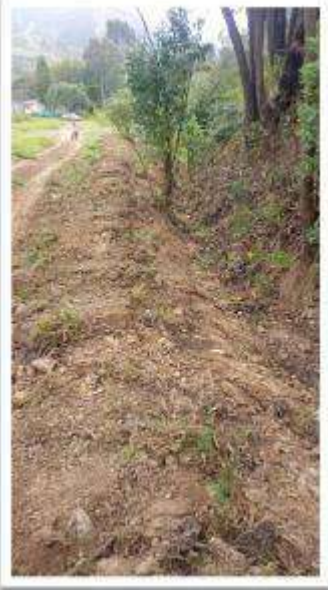
| | | | <p><i>Fuente: ICA 21 (año 2021), HOLCIM COLOMBIA S.A.</i></p> <p>Respecto a esto, durante la visita de seguimiento y control ambiental realizado entre el 17 y 19 de julio de 2023, fue posible observar que se había efectuado el mantenimiento de las cunetas en el área de la vía interna y el área de mantenimiento exterior.</p> <p>Teniendo en cuenta lo anterior, se considera que la sociedad dio cumplimiento a esta medida para el periodo del 2021.</p> | |

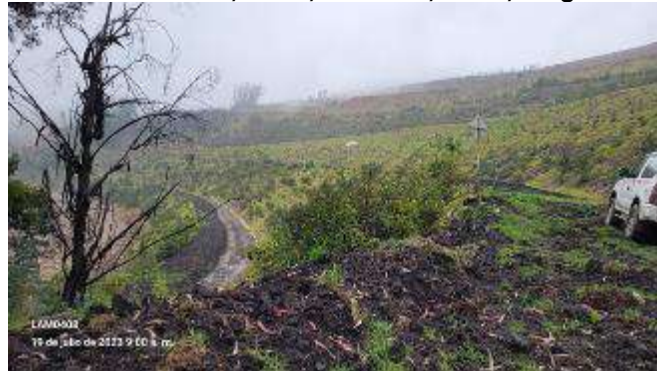
por lo que en las terrazas 3 y 4 los individuos no presentan un buen desarrollo. Según la sociedad, esto ha sucedido debido a la calidad del suelo que fue dispuesto en esas terrazas. En general, se evidenció un buen desarrollo y cuidado de la vegetación en las áreas que han sido sembradas en el Zodme Nobsa.

**Fotografía PMA Biótico 11 – 01 Panorámica terrazas del Zodme Nobsa.  
Coordenadas 5008742,875 E; 2196348,376 N, Origen Nacional**

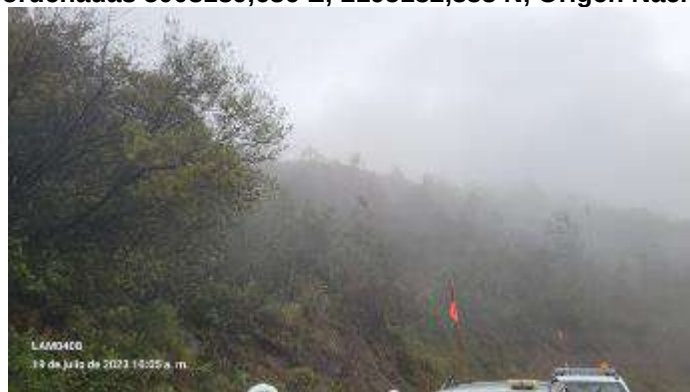
Durante la visita de seguimiento se verificó el estado de la vegetación en el Zodme Chámeza. Se pudo observar una vegetación de arbustos y árboles en gran parte del área. Sin embargo, debido a la lluvia, no fue posible ingresar al área recuperada para inspeccionar el estado de las estructuras artificiales de la fauna. Por otra parte, respecto a la cárcava que se presentó en el Zodme Chámeza, se verificó que actualmente no hay incidencias de las aguas superficiales y que la vegetación se viene recuperando en esa zona, aunque sin siembra de especies sino por sucesión natural.

**Fotografía PMA Biótico 11 – 02. Vegetación en Zodme Chámeza.  
Coordenadas 5008189,686 E; 2195132,833 N, Origen Nacional**

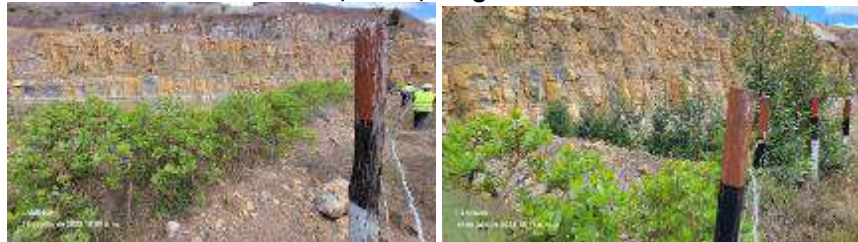
Dentro del área de Suescún se encuentra un reservorio de agua, en donde se almacenan las aguas de escorrentía, la cual se utiliza para el riego de las vías. Según lo reportado por la sociedad en la visita de seguimiento, a inicios del año 2022 se realizó la siembra de una cerca viva con más de 800 individuos de arrayán, ciro, aliso, hayuelo y mangle, los cuales se dispusieron cada 20 centímetros, los cuales presentaban un buen estado fitosanitario durante la visita de seguimiento.

**Fotografía PMA Biótico 11 – 04. Estado de la vegetación en la barrera viva sembrada en la mina Suescún. Coordenadas 5003873,803 E; 2190160,058 N, Origen Nacional**

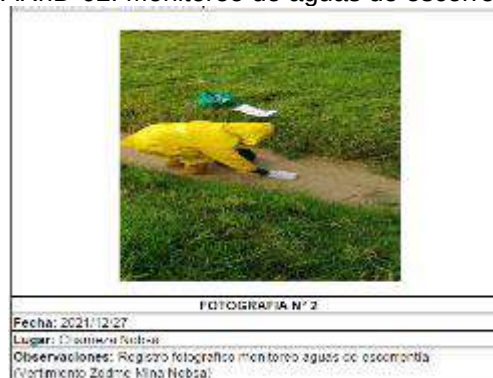
- Registro fotográfico del monitoreo de aguas de escorrentía (vertimiento final Chameza - Nobsa – Zodme).

Figura PSM- MARnD-02. Monitoreo de aguas de escorrentía mina Nobsa.

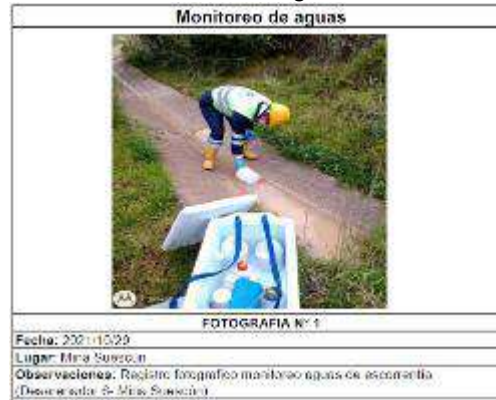
- Registro fotográfico del monitoreo de aguas de escorrentía (Desarenador 6 – mina Suescún).

Figura PSM- MARnD-03. Monitoreo de aguas de escorrentía mina Suescún.

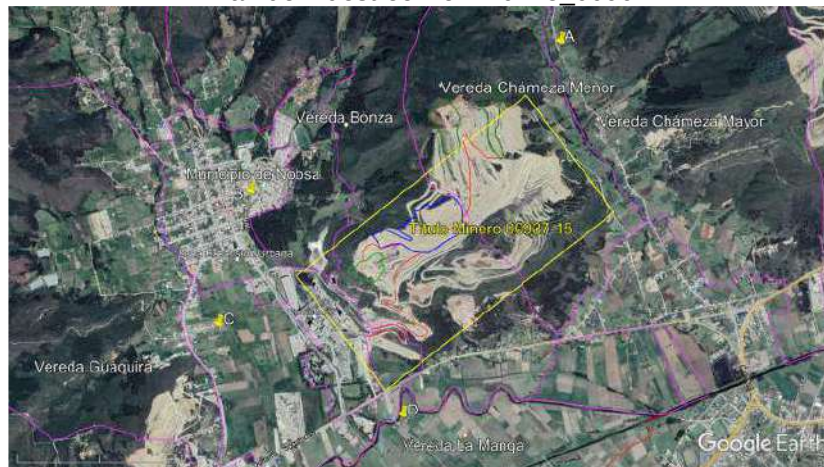
Figura PSM-PEA-01. Ubicación de las estaciones de monitoreo de calidad de aire mina Nobsa  
Plan de muestreo No. 210125\_0096

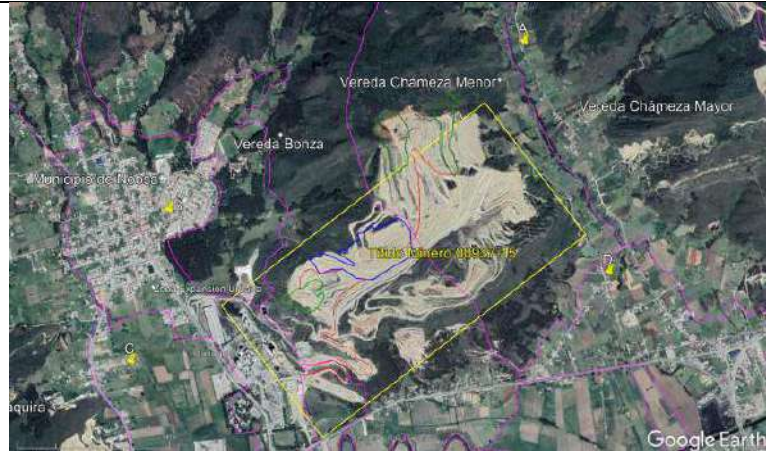
Figura PSM-PEA-02. Ubicación de las estaciones de monitoreo de calidad de aire mina Nobsa  
Plan de muestreo No. 210520\_0096

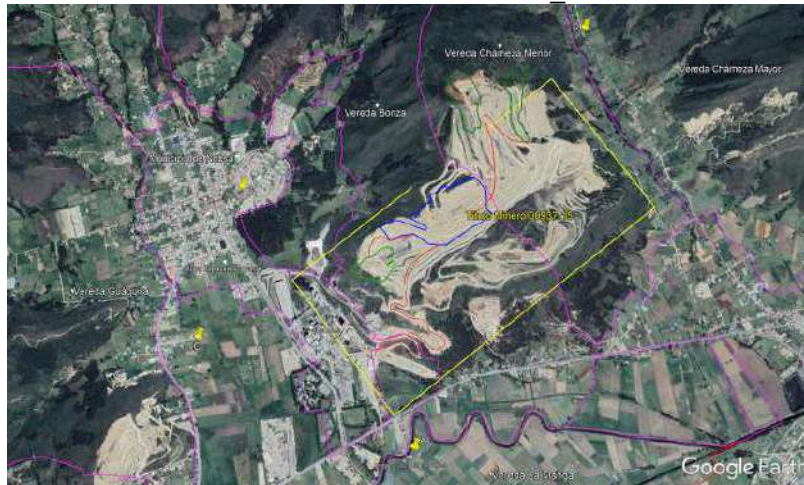
**Figura PSM-PEA-03. Ubicación de las estaciones de monitoreo de calidad de aire mina Nobsa**  
Plan de muestreo No. 210722\_0096
