| | <b>ACTA REUNIÓN DE CONTROL Y SEGUIMIENTO AMBIENTAL</b> | Fecha: | 21-04-2022 |

**ACTA No. 532 de 2023**

**PROYECTO DENOMINADO:** “EXTRACCIÓN DE CALIZA EN LOS MUNICIPIOS DE TIBASOSA, NOBSA, CORRALES Y BUSBANZÁ EN DESARROLLO DEL CONTRATO EN VIRTUD DE APORTE 19925”

**EXPEDIENTE:** LAM0408

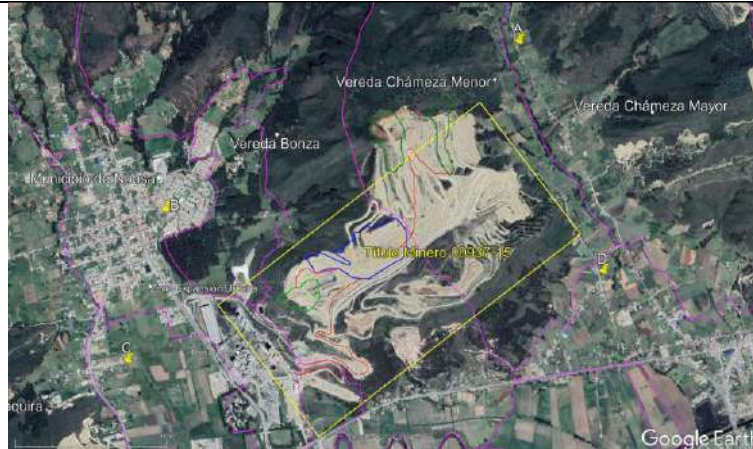
**Figura PSM-PEA-04. Ubicación de las estaciones de monitoreo de calidad de aire mina Nobsa**  
Plan de muestreo No. 211219\_0096

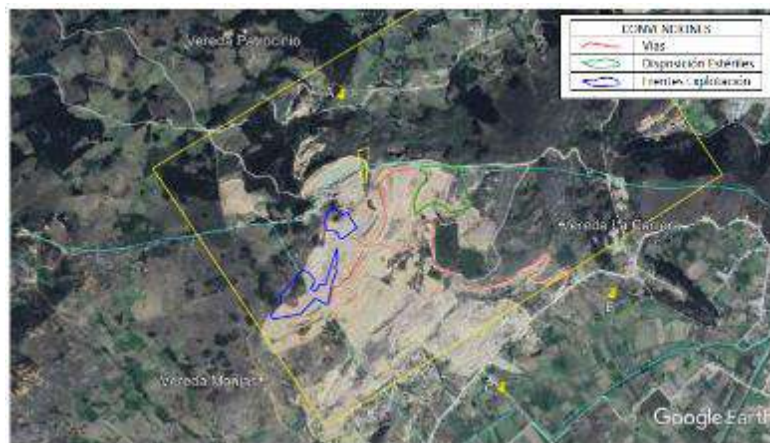
Figura PSM-PEA-05. Ubicación de las estaciones de monitoreo de calidad de aire mina Suescún  
Plan de muestreo No. 210201\_0092, 210520\_0092, 210927\_0092 y 211219\_0092

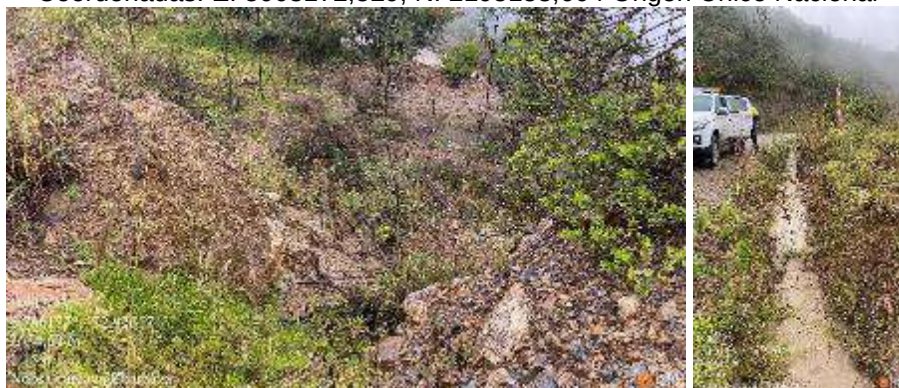
Igualmente, durante la visita de control y seguimiento ambiental realizada del 17 al 19 de julio de 2023, se pudo verificar el manejo realizado al proceso erosivo presentado en una de las terrazas del zodme Chameza, evidenciándose las obras de direccionamiento de las aguas de escorrentía en la parte superior de la terraza, y su posterior recorrido por la cuneta de la vía de acceso, la cual presenta sedimentares y desarenadores a lo largo de su trayecto, por ende, actualmente no hay incidencias de las aguas superficiales y la vegetación se viene recuperando en esa zona, aunque sin siembra de especies sino por sucesión natural”.

Fotografía 01. Manejo de proceso erosivo zodme Chameza mina Nobsa.  
Coordenadas: E: 5008172,529; N: 2195153,604 Origen Único Nacional

Teniendo en cuenta lo anterior, se considera que la sociedad dio cumplimiento a esta obligación, por lo que se recomienda al equipo jurídico que esta sea dada por concluida, así como sus reiteraciones.

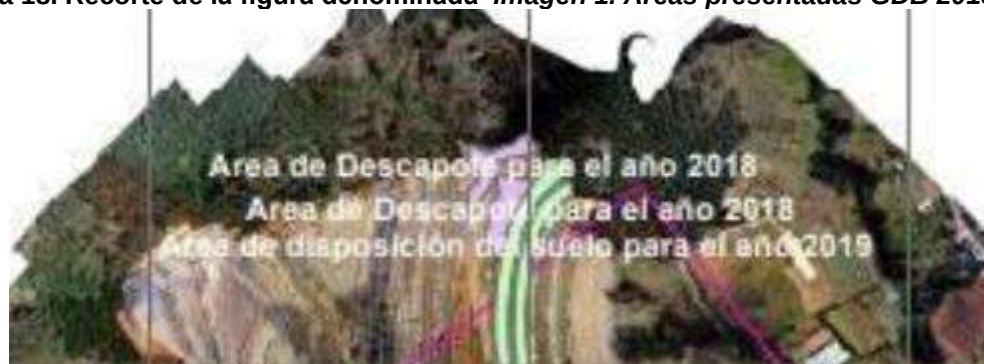
Sin embargo, la sociedad presenta al inicio de la respuesta al literal a) la figura denominada '*Imagen 1. Áreas presentadas GDB 2018-2019*', en donde, al acercarse la figura al norte del área de Nobsa, se identifican dos polígonos en los cuales se habría realizado el descapote en el 2018, es decir, serían tres (3) los polígonos en donde se descapotó en ese periodo y no dos (2), como aparecían etiquetados en la GDB y que se evidenció en el hallazgo descrito en el Concepto Técnico 8432 del 28 de diciembre de 2021, donde se hizo el requerimiento.

**Figura 18. Recorte de la figura denominada '*Imagen 1. Áreas presentadas GDB 2018-2019*'**

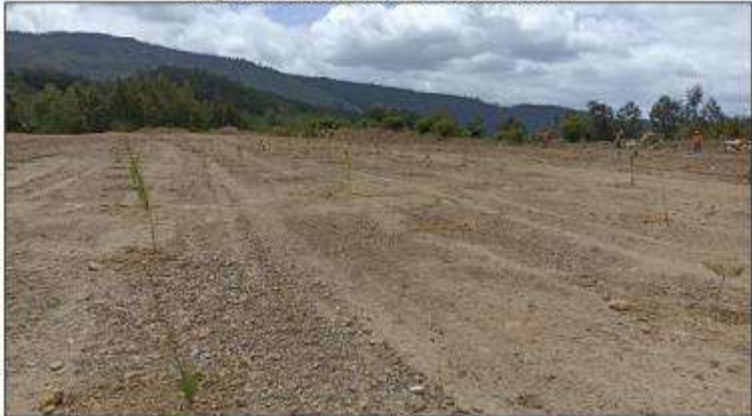
| Obligación | Carácter | Cumple |
|---|---|---|
| <p>Imagen 7. Área de disposición suelo 2018 zodme Nobsa</p> <p>Fuente: L.H.</p> <p>Como se relaciona en la información suministrada en el área denominada área de disposición suelo Zodme Nobsa a inicios del 2019 se encuentra en estado de recuperación, como se muestra en la imagen 7".</p> <p>Al revisar el origen de este requerimiento, en el Concepto Técnico 8432 del 28 de diciembre de 2021, se menciona lo siguiente, lo cual es para la mina Suescún:</p> <p><i>"La sociedad HOLCIM COLOMBIA S.A presenta en el ICA 18, en el documento "A3 Disp Suelo 2018" (ICA 18\5 Formatos ICA\Formato ICA 1\ICA 1a_b Manejo diferentes act), el "INFORME DE ACTIVIDAD: SUMINISTRO E INSTALACIÓN DE ORGANICA (TIERRA FERTIL + KIKUYO) EN PIEDRA PEGADA DEL AÑO 2018". En este documento se presentan las actividades que se llevaron a cabo en la mina Suescún desde el 01 de agosto hasta el 07 de noviembre de 2018 por la empresa contratista EXPLOMINERCAR LTDA, (...)</i></p> <p><i>Según lo presentado por la sociedad, se tuvieron 5 zonas de disposición de material. En la información presentada en la GDB (ICA 18\GDB ICA NOBSA SUESCUN 18 131021\BD_C00937-15 ICA18\GDB), para la mina Suescún se muestran siete polígonos con el nombre "Área de disposición del suelo para el año 2018", pero no se presenta en los atributos de las capas a qué zona de las que se presenta a continuación hace referencia cada polígono:</i></p> <ul style="list-style-type: none"> <li>- Zona No. 1 TALUDES DEL CAMPAMENTO DE MINCIVILES: Se hizo una disposición en 1350 metros cuadrados.<br/>(...)</li> <li>- Zona No. 2 TALUD ANTERIOR AL VIVERO (NIVEL 1): Se hizo una disposición de 2768 metros cuadrados<br/>(...)</li> <li>- Zona No. 3 TALUD ANTERIOR AL VIVERO (SEGUNDO NIVEL): Se hizo una disposición de 2530 metros cuadrados.<br/>(...)</li> <li>- Zona No. 4 TALUD CONTIGUO A LA RAMPA DE EMERGENCIA HASTA ZONA DE ESTÉRILES (TERCER NIVEL): Se hizo una disposición de 2200 metros cuadrados.</li> </ul> | | |

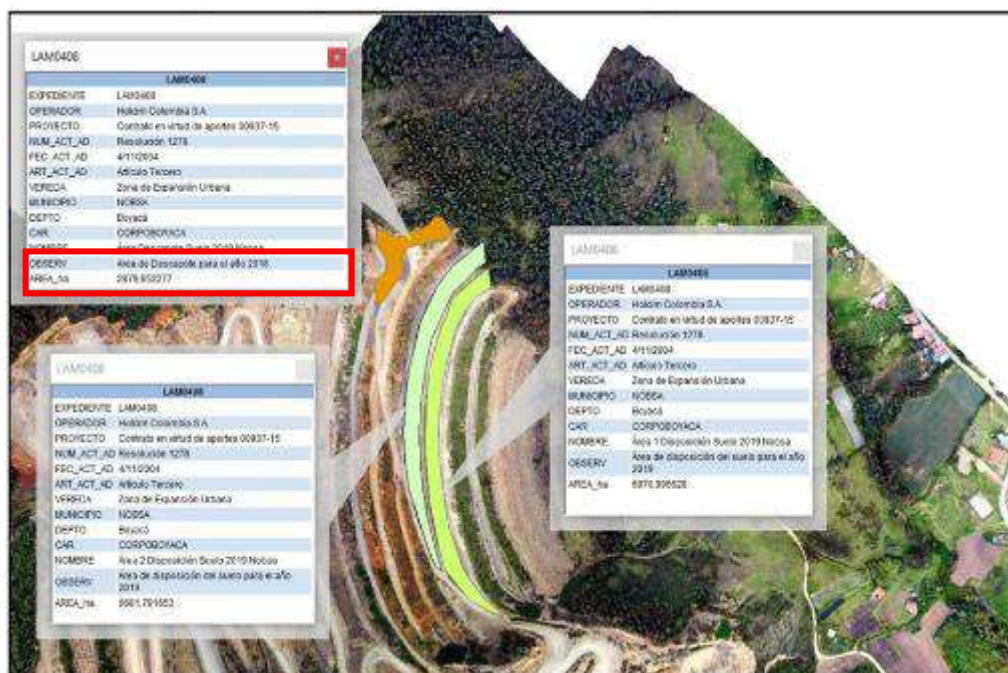
Ahora bien, respecto a la motivación de este requerimiento, en el Concepto Técnico 8432 del 28 de diciembre de 2021 se menciona que no coincide el área reportada en el informe del descapote para la mina Nobsa en el 2019 y el área presentada en el formato ICA-1a para ese año. Respecto a esto, si bien es cierto que en la respuesta a esta obligación no se presenta la información solicitada, en el mismo documento de respuesta, es decir en 'A29. Rta requerimientos Art 2 Auto 11548\_2021.pdf' se presenta una figura con las áreas descapotadas en el año 2019 para mina Nobsa. En dicha figura se aprecia que el polígono descapotado tiene un área de 2879,65 metros cuadrados, coincidiendo con lo presentado en el formato ICA mencionado.

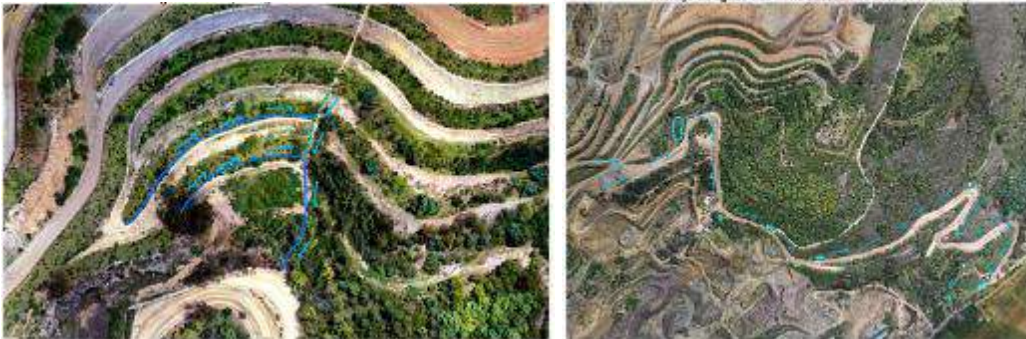
| Obligación | Carácter | Cumple |
|---|---|---|
| <p>De acuerdo con la información entregada por el titular del instrumento ambiental, es posible evidenciar que realizó obras de arte hidráulicas: cunetas en piedra pegada, disipadores de energía, entre otros, con los cuales garantiza el adecuado manejo de las aguas de escorrentía en los depósitos de material estéril y las zonas de explotación.</p> <p><b>Literal d</b></p> <ul style="list-style-type: none"> <li>- Cantera Nobsa <p><i>“Para la inspección de inestabilidad en los taludes se cuenta con un formato de inspección en tanto para los frentes de trabajo como para los zodme, estos formatos se pueden evidenciar en el (anexo 21).<br/>Para el control visual de fenómenos de remoción en masa e inestabilidad de taludes se llevan formatos de control interno tanto como para las áreas de trabajo (zonas de explotación) como para las áreas de conformación (anexo 22)”.</i></p> </li> <li>- Cantera Suescún <p><i>“Se cuenta con formatos internos de inspección de frentes de trabajo y ZODMES, donde se consigna si existen hundimientos, deslizamientos o Indicadores de movimientos del suelo, grietas, etc., con los cuales se verifica que no hubo durante los años 2018 y 2019 movimientos en masa o inestabilidad de los taludes, ver anexos 23 al 26”.</i></p> </li> </ul> <p>De acuerdo con la información entregada, por el titular del instrumento ambiental, en los anexos 21 al 26, es posible evidenciar que realizó los controles visuales para detectar movimientos en masa o inestabilidad en los taludes de los depósitos de material estéril y las zonas de explotación.</p> <p>Teniendo en cuenta lo anterior, se considera que la sociedad presentó la información que solicitaba en esta obligación, por lo que se recomienda al área jurídica que sea dada por cumplida y concluida, así como sus reiteraciones.</p> | | |

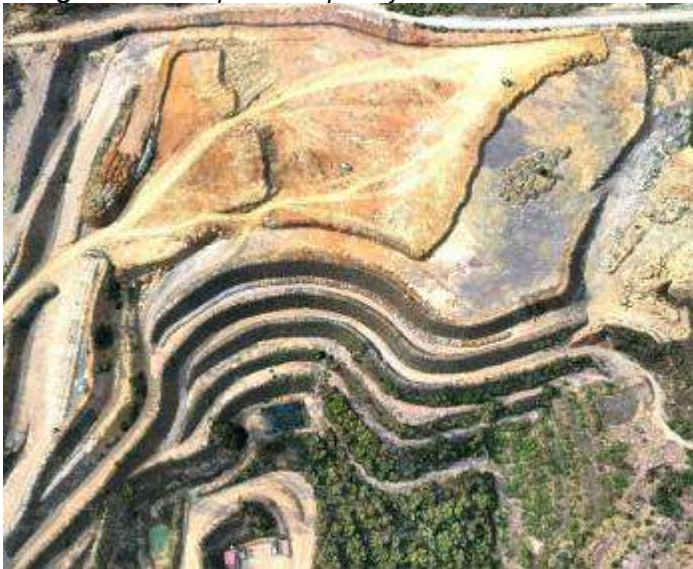
| Obligación | Carácter | Cumple |
|---|---|---|
| <p>En las imágenes 14 a 17 se observa el avance de la conformación de acuerdo al diseño establecido y en la Imagen 26 se observa la recuperación paisajística realizada a diciembre de 2019.</p> <p><b>Imagen 26. Recuperación paisajista Mina Suescun a 2019</b></p> | | |
| <p>De acuerdo con las imágenes entregadas por el titular, es posible evidenciar el avance en la reconfiguración morfológica de las terrazas en cada uno de los Zodmes de las minas Nobsa y Suescún a corte de 2019. Para el Zodme Nobsa en la mina Nobsa, se reporta que para el 2019 se había realizado la rehabilitación vegetal hasta la terraza 5, al igual que para el Zodme 2 de la mina Suescún.</p> <p>Teniendo en cuenta lo anterior, se considera que la sociedad presentó la información que solicitaba en esta obligación, por lo que se recomienda al área jurídica que sea dada por cumplida y concluida, así como sus reiteraciones.</p> | | |

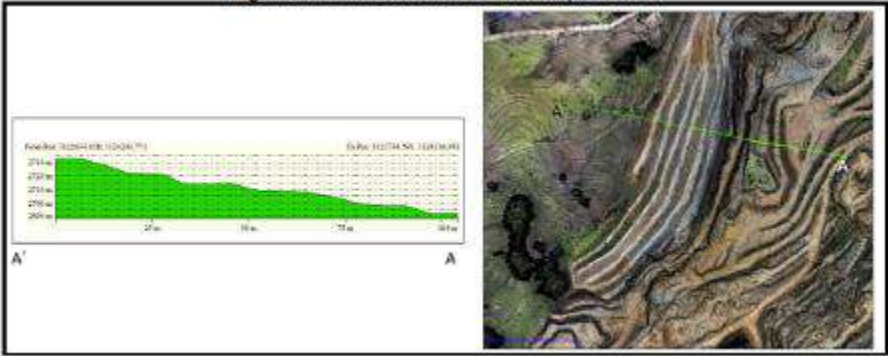
| Obligación | Carácter | Cumple |
|---|---|---|
| <p>De acuerdo con la información entregada por el titular del instrumento ambiental, es posible evidenciar que las terrazas que conforman los depósitos de material estéril cuentan con las pendientes transversales de las vías y hacia el pie del talud, favoreciendo el manejo de las aguas de escorrentía, y evitando empozamiento.</p> <p>Teniendo en cuenta lo anterior, se considera que la sociedad presentó la información que solicitaba en esta obligación, por lo que se recomienda al área jurídica que sea dada por cumplida y concluida, así como sus reiteraciones.</p> | | |

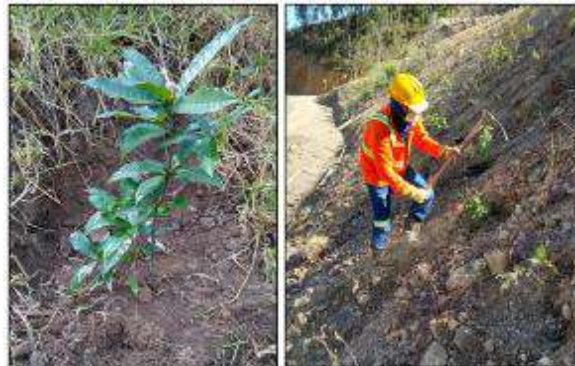
En el documento 'Anexo 33. Siembra Zodme Nobsa 2019.pdf' se presenta el informe de las actividades de restauración en el botadero Nobsa en el 2019. Para este año se reporta la siembra y mantenimiento en las terrazas 3 y 4.

Teniendo en cuenta lo anterior, se considera que la sociedad presentó la información solicitada en este requerimiento, por lo que se recomienda al área jurídica darla por cumplida y concluida, así como a sus reiteraciones

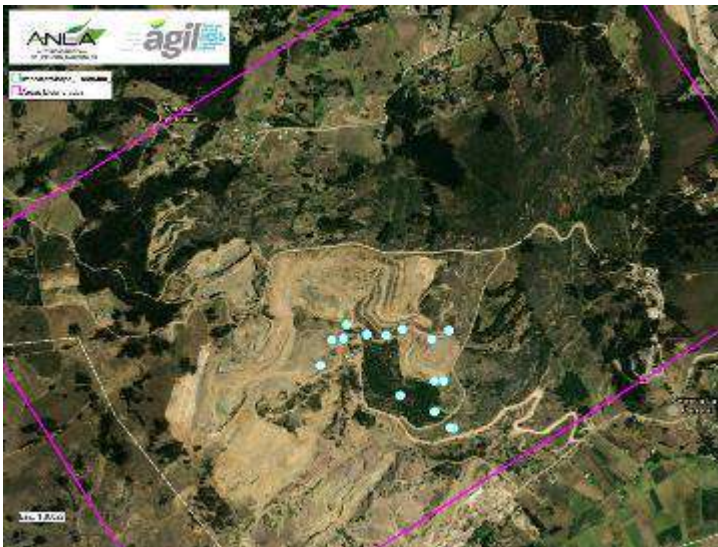
Consta de 16 estructuras: diez comederos y seis nidos para golondrinas que se encuentran ubicados en el sector del zodme 1.

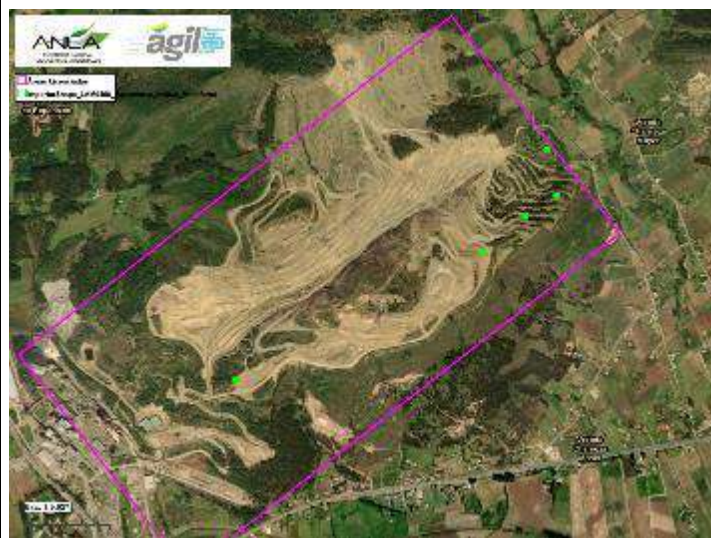
Consta de cinco estructuras: cuatro cuevas artificiales y comedero que se encuentran ubicados en el sector de Chámeza.

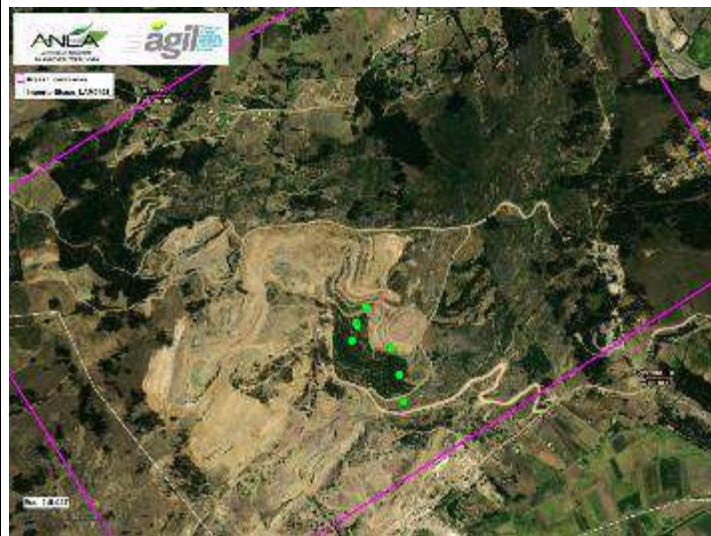
Consta de siete estructuras: cuatro cuevas y tres comederos que se encuentran ubicados principalmente en el sector del zodme 1.

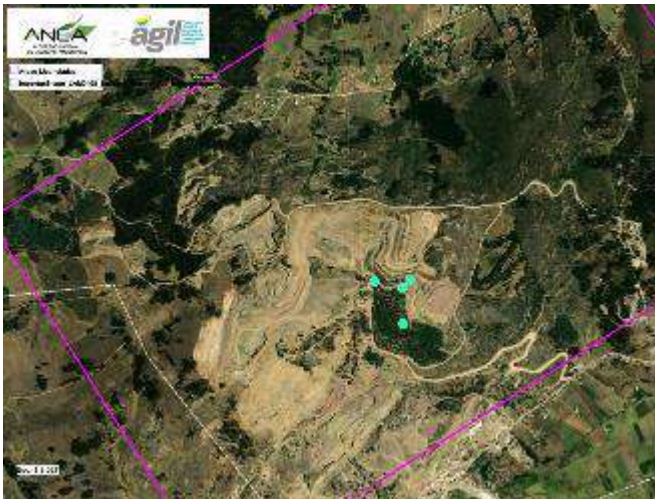
Consta de cuatro charcas artificiales que se encuentran ubicados principalmente en el sector del Zodme 1.
