| | <b>ACTA REUNIÓN DE CONTROL Y SEGUIMIENTO AMBIENTAL</b> | Fecha: | 21-04-2022 |

### ACTA 594 DE 2024

**PROYECTO DENOMINADO:** “EXTRACCIÓN DE CALIZA EN LOS MUNICIPIOS DE TIBASOSA, NOBSA, CORRALES Y BUSBANZÁ EN DESARROLLO DEL CONTRATO EN VIRTUD DE APORTE 19925.”

**EXPEDIENTE:** LAM0408

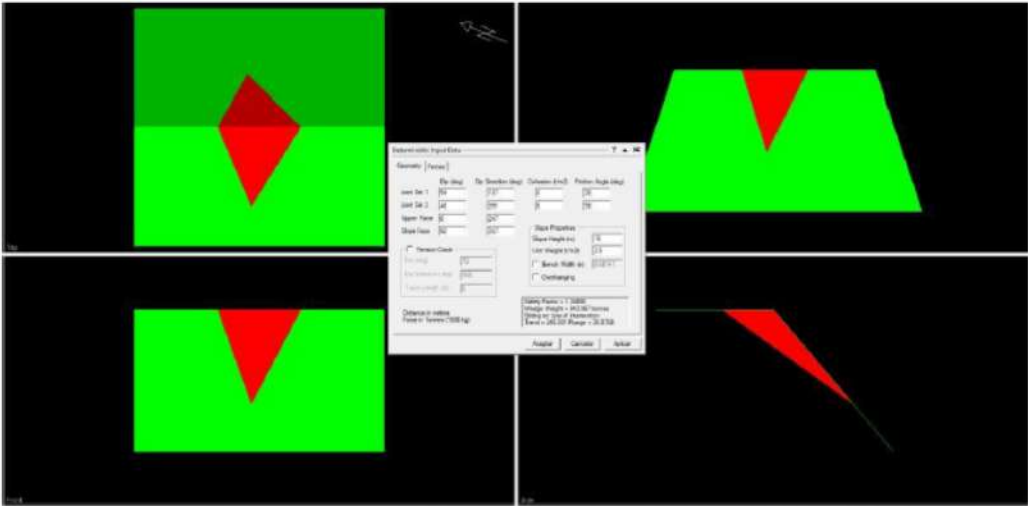
Tabla 4. Resumen resultados de factor de seguridad mecanismo de falla en cuña talud 1.

El FS real puede ser distinto al presentado

No obstante, como dato de entrada se incluye un ángulo de fricción de 38° para las dos familias de discontinuidades, sin soporte de análisis de caracterización a nivel de rugosidad de las mismas, por lo que se requiere aclarar la obtención de dichos valores de fricción, para corroborar los resultados del factor de seguridad ante la posible falla por cuña en el talud 1.

Presentar un informe en el que se valide la condición de estabilidad cinemática ante falla por cuña en el talud 1 de la mina Corrales, justificando el valor de entrada de ángulo de fricción de las dos familias de discontinuidades, a partir de la obtención de los ángulos de fricción con base en la caracterización de discontinuidades (rugosidad, forma, apertura, alteración de las paredes y tipo de relleno), en cumplimiento de la medida 4.1 de la ficha 10 PM2: Programa de cierre temporal por inactividad.

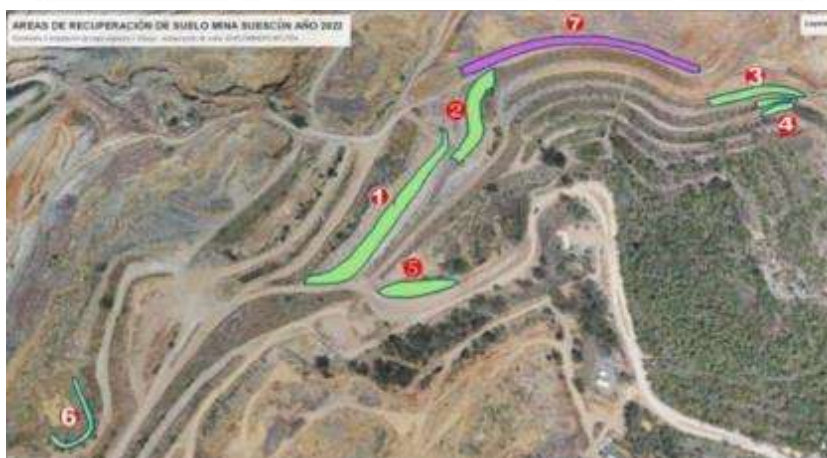
**Figura 2. Zonas de disposición de capa orgánica Mina Suescun – 2022**

Ahora, el espesor de suelo descapotado ascendió a 0,29 m, de donde, como se mencionó, se obtuvo un volumen de suelo correspondiente a 1.800 m<sup>3</sup>, el cual se dispuso en un área total de 11,805 m<sup>2</sup> con un espesor promedio de 0,152 m.

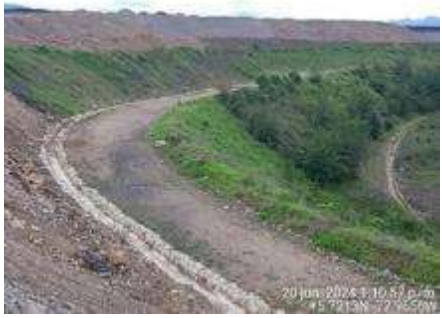
| | | | <b>Fotografía 1. Manejo de suelo terraza<br/>7 ZODME Suescún</b><br>Coordenadas Origen Único Nacional<br>(E: -72.9656- N: +5.7213) | <b>Fotografía 2. Manejo de suelo zona<br/>de reservorio (6) - Suescún</b><br>Coordenadas Origen Único Nacional (E:<br>-72.9644 - N: +5.7213) |

| | | | Considerando, lo manifestado anteriormente se establece el cumplimiento de las medidas relacionadas. | |

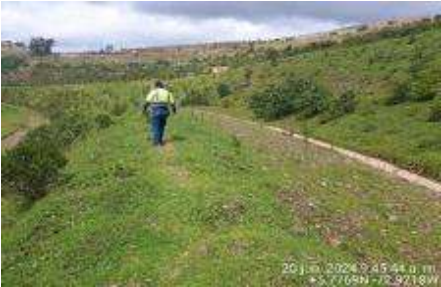
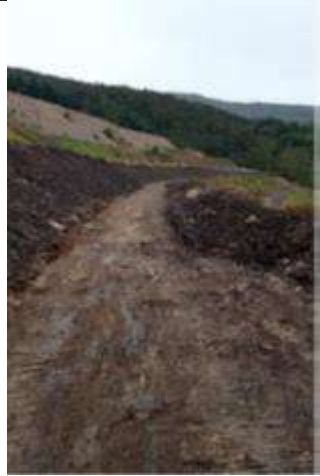
| | | | <b>Fotografía 3. Áreas de rehabilitación 2022 - ZODME Nobsa</b><br>Coordenadas Origen Único Nacional: (E: -72.9218 - N: +5.7769) | |

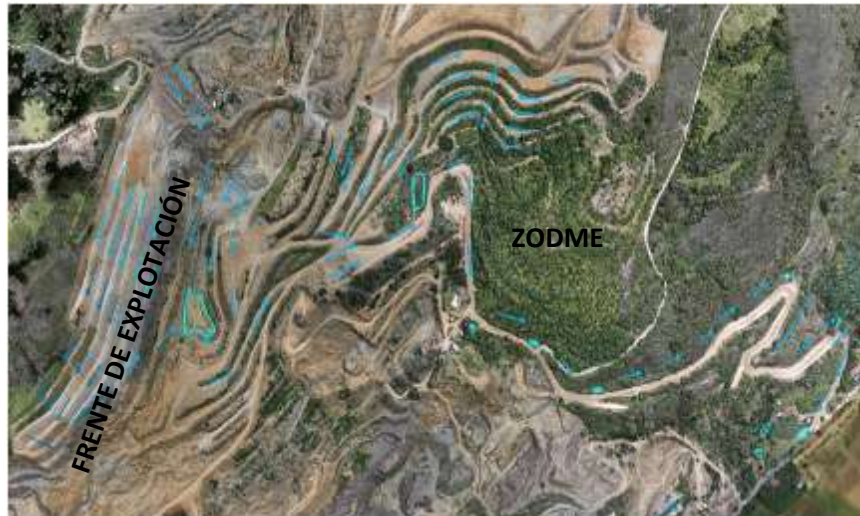
**Figura 5. Esquema Mina Suescún**

La geometría de conformación de la ZODME se realizó de acuerdo con el diseño, con un ancho de berma variable desde los 10 m y una altura de talud de 5 a 9 m. Se realiza además control topográfico periódico con el fin de delimitar las áreas de diseño. La disposición de material estéril se realiza con una pendiente transversal entre 2% y el 4%, con el propósito de direccionar las aguas de escorrentía superficial a los canales de recolección y distribución al desarenador. La Figura 6, que corresponde con un perfil de la ZODME Suescún, permite observar el perfil de diseño final proyectado y el perfil alcanzado en el año 2022, apreciando que aún existe área utilizable para disponer material estéril y que se mantiene el perfil de diseño.

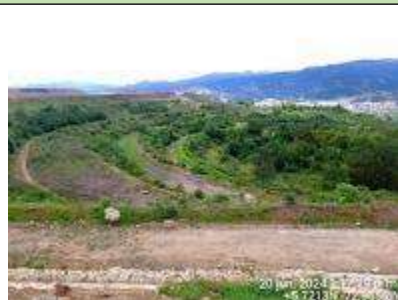
**Fotografía 4. ZODME Suescún recuperada**

Las fotografías 4 y 5 permiten observar la disposición final y recuperación de las terrazas inferiores (ZODME 1) y la disposición de estéril y conformación de los niveles superiores (ZODME 2).

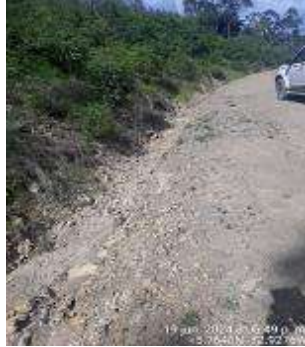
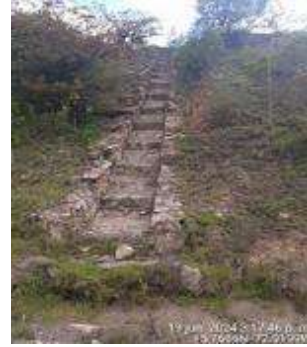
**Fotografía 6. Cunetas y disipadores ZODME Chámeza**  
 Coordenadas Origen Único Nacional (E: -72.9199 - N: +5.7686

**ZODME Chámeza.** Tal como se observa en la Figura 8, se localiza al suroriente del área de explotación y corresponde con un área de depósito de estériles ya conformada y recuperada, actualmente ya no es objeto de depósito de estéril. Se evidenciaron obras para manejo de aguas de escorrentía, cunetas y disipadores de energía transversales a los taludes conformados que se conectan con las cunetas que acompañan la vía de acceso a la mina. La Fotografía 6 permite observar obras de drenaje asociadas a la ZODME Chámeza, además de la revegetación del área.

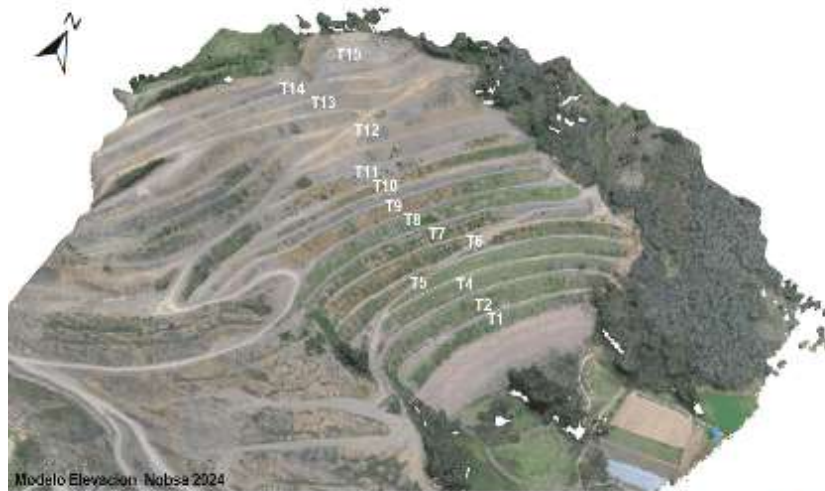
**Figura 9. Modelo de elevación ZODME Nobsa**

**ZODME Nobsa.** Tal como se observa en la Figura 8, se localiza al costado norte de Mina Nobsa, con una orientación preferencial de taludes norte - sur; en esta zona de disposición de estériles, tal como se observó en la visita de seguimiento, se viene dando manejo simultáneo de disposición con recuperación, es así como actualmente se cuenta con 15 terrazas (Figura 9), hasta la T8 recuperadas, T9, T10 y T11 en recuperación y las restantes en conformación.

La conformación de las terrazas se realiza mediante taludes ascendentes, conformando bermas de 10 m de ancho, alturas de terrazas entre 10 m y 13 m y ángulo de inclinación de la cara de terraza entre 30° y 40°, el ángulo general del ZODME es de 20° con una altura de 193 m aproximadamente; el

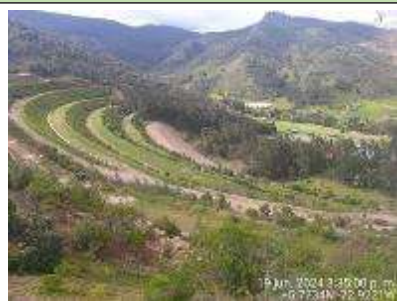
**Fotografía 7. ZODME Nobsa  
Taludes inferiores**

diseño geotécnico de la ZODME contempló la conformación de un pedraplén en la parte inferior como estructura de contención con el ánimo de mejorar las condiciones de estabilidad. La Fotografía 7 permite observar las condiciones de la ZODME Nobsa y sus terrazas inferiores recuperadas y la Fotografía 8 el pedraplén localizado en la parte inferior del depósito.

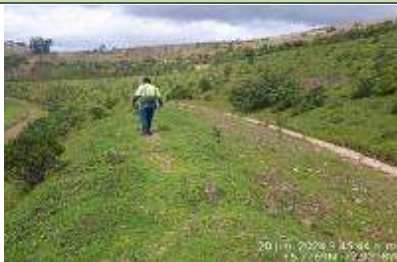
**Fotografía 9. ZODME Nobsa  
Taludes inf.**

Entre tanto, las Fotografías 9 y 10 permiten observar la recuperación de las terrazas intermedias y cómo se adelanta la disposición de estéril en las terrazas superiores.

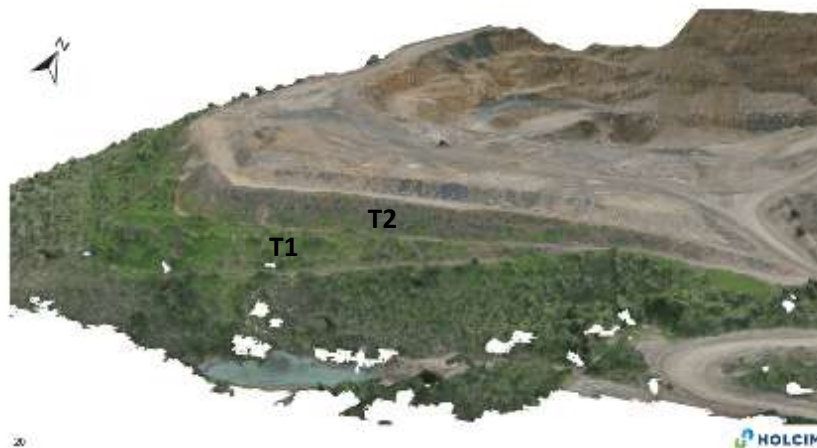
inmediatamente recuperados, tal como se observa en la Figura 10, la Terraza 1 conformada y recuperada y la Terraza 2 conformada y en recuperación.

**Figura 10. Área de retrolenado, taludes inferiores recuperados**  
**Fuente: Holcim Colombia S.A., 2024**

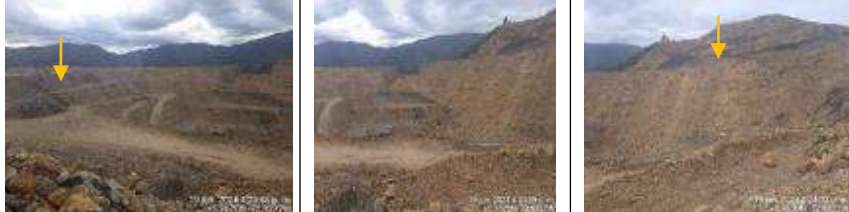
**Fotografía 11. Frente de explotación Mina Nobsa**  
**Coordenadas Origen Único Nacional (E: -72.9277 – N: +5.7670)**

Al respecto, en el momento de la visita de seguimiento se adelantaban labores de retrolenado que, como ya se mencionó, es una actividad que va atrás del talud de explotación tal como se observa en la Fotografía 11.

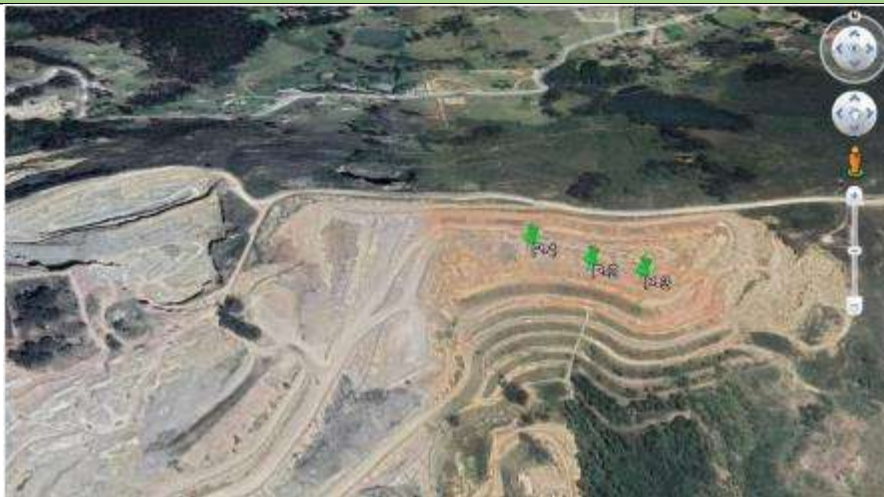
| 4,5 | X | | <p>Respecto de la presente medida, indica la Sociedad en el ICA 22 que para el año 2022 se realizó un muestreo de densidad seca y humedad en tres puntos de las ZODME de las Minas Nobsa y Suescún, encontrándose que las densidades secas en los seis ensayos de densímetro nuclear superaron el 90% la densidad máxima del ensayo de Proctor modificado realizados a muestras de material estéril de cada una de las minas en el año 2019, densidad adecuada para un terraplén vial, de acuerdo con el artículo 220 de las especificaciones INVIAS de 2013.</p> <p>Cabe anotar que en los informes de compactación de las ZODME de las dos minas no se menciona nada respecto a la variabilidad que se haya podido tener en las características del material estéril entre 2019 y 2022, por lo que se desconoce si los ensayos de Proctor modificado, empleados como referencia, son representativos del material que se depositó durante 2022.</p> <p>En la figura 11, se presenta la localización de los puntos en donde se realizó la medición en campo de densidad seca y humedad mediante densímetro nuclear en la ZODME Suescún, así como los resultados obtenidos:</p> <p><b>Figura 11. Ubicación de puntos de mediciones de densidades de campo ZODME Suescún</b></p> |

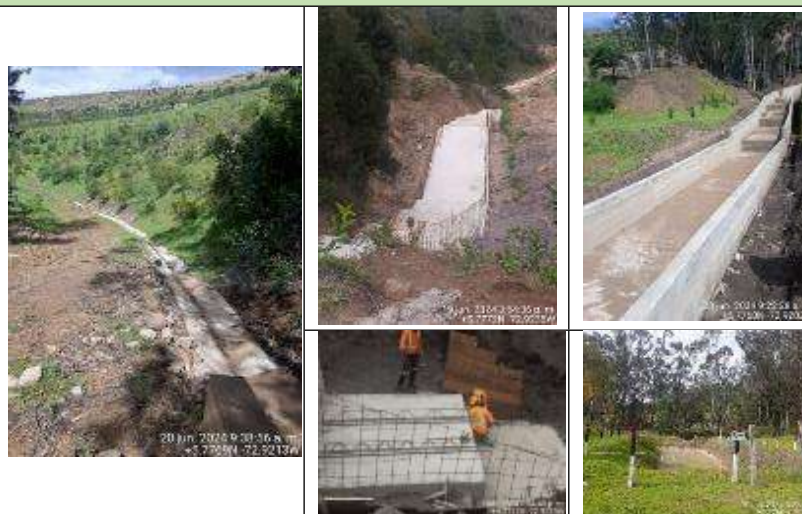
**Fotografía 14. Sistema de drenaje ZODME Nobsa**  
 Coordenadas Origen Único Nacional (E: -72.9213 - N: +5.7769)

El siguiente registro fotográfico, Fotografía 14, permite observar algunas de las estructuras que conforman ese sistema de drenaje: cunetas de pie de talud, canal perimetral en construcción en la parte superior y conformado en la parte baja, todos revestidos en concreto y laguna de sedimentación en tierra en la parte baja de la ZODME a donde llegan las aguas recogidas.

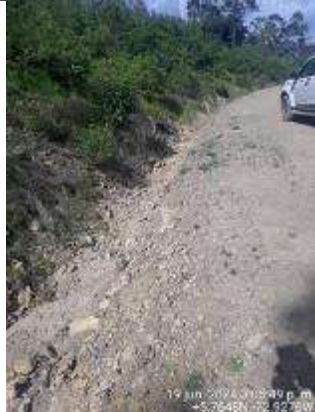
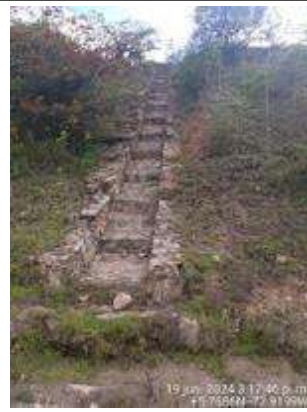
**Fotografía 15. Cunetas y disipadores ZODME Chámeza**  
 Coordenadas Origen Único Nacional (E: -72.9199 - N: +5.7686)

La ZODME Chámeza se encuentra dotada de obras para manejo de aguas de escorrentía, cunetas y disipadores de energía transversales a los taludes conformados que se conectan con las cunetas que acompaña la vía de acceso a la mina. La Fotografía 15 permite observar dichas obras.

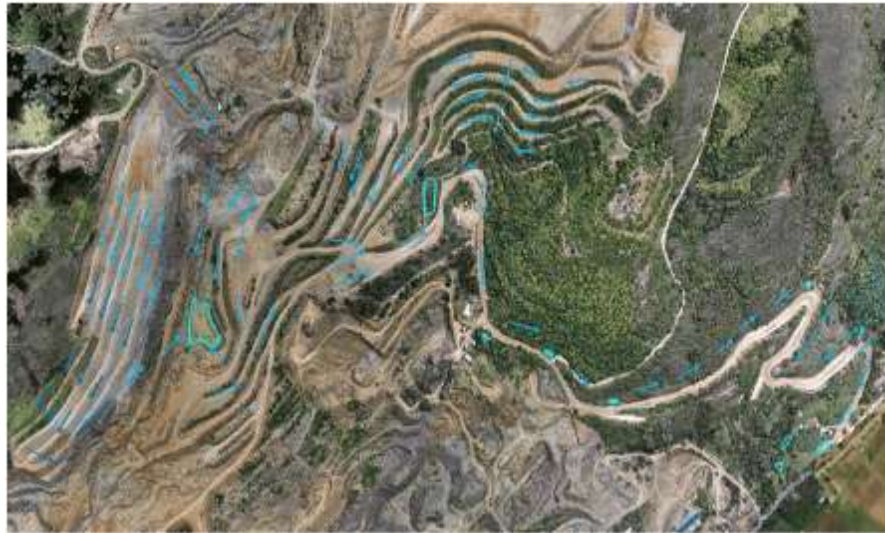
**Figura 13. Esquema Mina Suescún**

Respecto a la medida 8, indica en el ICA 22: “En los ZODME de Mina Nobsa y Mina Suescún, se realiza inspección periódica, teniendo como prioridad que una vez se presentan este tipo de anomalías, resulta necesario realizar el taponamiento de las grietas con el fin de controlar la infiltración de las aguas al interior de la estructura. Cabe citar que durante el periodo de seguimiento no se presentaron grietas que requirieran seguimiento geotécnico, debido a la adecuada compactación de los materiales en las zonas de manejo de estériles.” A este respecto, la sociedad presenta como soporte varios formularios de campo de la inspección de la ZODME de la mina Suescún, tales como el mostrado en la figura 13:

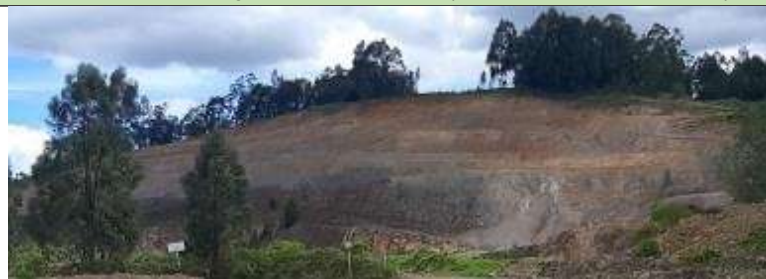
**Fotografía 17. Frente de explotación Mina Suescún**

En este frente de explotación, al igual que en Mina Nobsa, se trabaja a cielo abierto con bancos escalonados descendentes; en campo se evidenció la conformación de estos bancos los cuales se encuentran bien perfilados, aun siendo taludes de avance de la explotación (Fotografía 15). Se manejan taludes máximo 10 m de altura y bermas igualmente de 10 m de ancho.

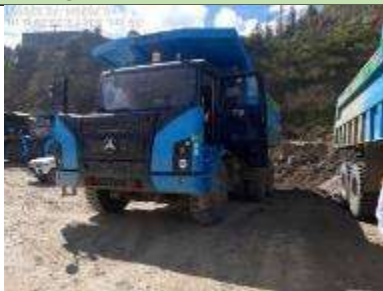
| Programas y proyectos: PROGRAMA PARA EL MANEJO DE DIFERENTES ACTIVIDADES | | | |
|---|---|--|---|
| 3 | X | | <p>Al respecto, a través del ICA 22 la Sociedad indica que en la operación de mina Suescun y mina Nobsa, los vehículos livianos y de carga durante el periodo de balance se encontraban al día con la revisión técnico-mecánica. Así mismo, Holcim cuenta con una plataforma llamada SAP PEGASUS, base de datos que verifica que cada vehículo de la operación tenga todos los documentos necesarios para su operación y que se encuentren vigentes, esta aplicación genera alertas tempranas inhabilitando los vehículos con inconsistencias documentales.</p> <p>En el Anexo Ficha 7 se presentan las siguientes evidencias de lo manifestado por la Sociedad:</p> <ul style="list-style-type: none"> <li>- Soporte SAP-PEGASUS</li> <li>- D6PR101 Plan estratégico de seguridad vial</li> <li>- D6P013 Reglamento de tránsito interno y equipo móvil</li> </ul> <p>De otra parte, se anota que los vehículos utilizados traen incorporados los silenciadores; así mismo, es de resaltar que la operación en mina Nobsa está acompañada de una flota de camiones eléctricos, característicos por su coloración azul (Fotografía 16), los cuales fueron evidenciados en la visita de seguimiento, estableciendo que el ruido generado por éstos en operación es mínimo.</p> <div data-bbox="706 1159 1128 1522"> <p><b>Fotografía 18. Vehículo eléctrico</b></p> <p><i>Fuente: ESA 22, 19/06/2024</i></p> </div> |

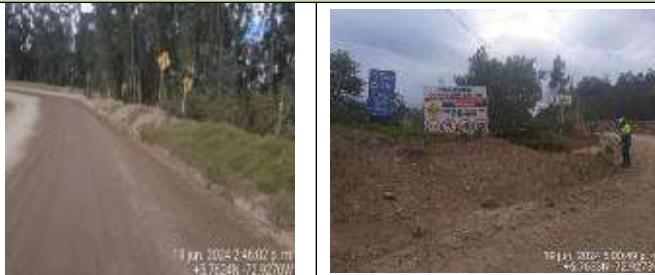
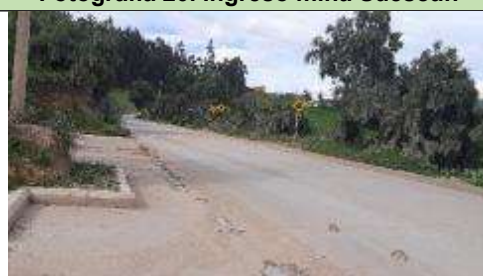
| | | <p>Efectivamente, en la visita de seguimiento, se evidencia que las tres minas cuentan con la señalización respectiva, tal como se observa en el siguiente registro fotográfico (Fotografía 17).</p> <div data-bbox="568 489 1252 867" data-label="Image"> <p><b>Fotografía 19. Señalización y estado de vías</b><br/> Coordenadas Origen Único Nacional (E: -72.9221 - N: +5.7755)</p> <p><i>Fuente: ESA 22, 19/06/2024</i></p> </div> <p>Así mismo, en la visita de seguimiento se evidenció que el ingreso a mina Suescún se encuentra debidamente señalizado, tal como se observa en la Fotografía 18.</p> <div data-bbox="660 1010 1167 1354" data-label="Image"> <p><b>Fotografía 20. Ingreso mina Suescún</b></p> <p><i>Fuente: ESA 22, 19/06/2024</i></p> </div> <p>Igualmente, en la visita de seguimiento se evidenció que, en las vías utilizadas para el transporte de material, desde mina Suescun hacia la Planta Nobsa, a su paso por centros educativos, se han evidenciado algunas señales de tránsito informativas/preventivas para el aviso a los conductores de las zonas escolares.</p> <p>La Sociedad en el Anexo Ficha 7 presenta el Registro fotográfico señalización zona escolar mina Suescún.</p> |

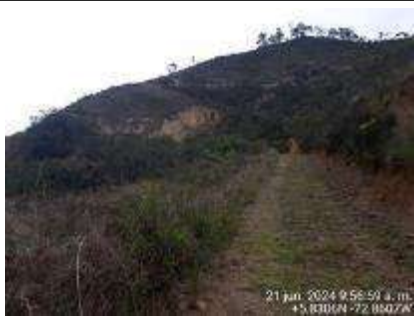
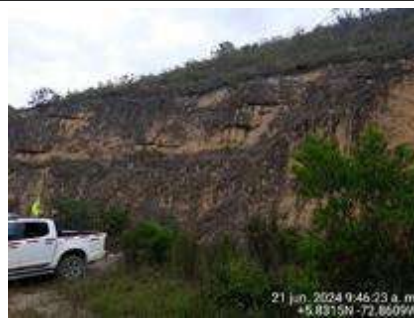
| Programas y proyectos | | | | |
|---|---|---|---|---|
| 1 | X | | | <p>Indica la Sociedad en el ICA 22 <i>que en el año 2018 se realizó la construcción de cunetas en piedra pegada y sedimentadores para el manejo de las aguas de lluvia y las aguas de escorrentía, con el fin de evitar la generación de procesos erosivos y procesos de inestabilidad. Para el año 2022 en la Mina Corrales se realizó inspección mensual de las obras hidráulicas construidas, de lo cual se encontró la necesidad de realizar un mantenimiento general de todo el sistema de conducción y manejo de aguas superficiales. Los trabajos de limpieza y mantenimiento se llevaron a cabo entre el 5 y el 24 de septiembre del 2022, realizando limpieza de las cunetas y de los sedimentadores, y la reconformación de las estructuras que lo requirieron.</i></p> <p>VER ANEXO FICHA 10-PM2<br/> - INFORME DE LIMPIEZA Y MANTENIMIENTO DE LAS OBRAS HIDRÁULICAS MINA CORRALES - 2022<br/> - FORMATO DE INSPECCIÓN OBRAS HIDRÁULICAS MINA CORRALES – 2022”</p> <p>Teniendo en cuenta la visita de seguimiento, para llegar a Mina Corrales se toma la vía que de Corrales conduce a Busbanzá, por la cual, luego de avanzar aproximadamente 1 km, se encuentra el límite oriental del área del Contrato, avanzando 800 m adicionales se encuentra desvío sobre costado norte de la vía, el cual se toma para llegar al frente de explotación; este carretable es destapado, con evidencias del poco uso, pero aun así es transitable (Fotografía 21).</p> <div> <div> <b>Fotografía 24. Vía ingreso frente</b><br/> Coordenadas Origen Único Nacional<br/> (E: 5003928 - N: 2190020) <p>Fuente: ESA 22, 2024</p> </div> <div> <b>Fotografía 25. Frente inactivo</b><br/> Coordenadas Origen Único Nacional<br/> (E: 5003928 - N: 2190020) <p>Fuente: ESA 22, 2024</p> </div> </div> <p>En la zona se encuentra un antiguo frente de explotación, con características particulares como coloración oscura que permiten deducir su inactividad por más de una década (Fotografía 22). La Sociedad manifiesta que desde que adquirió el</p> |

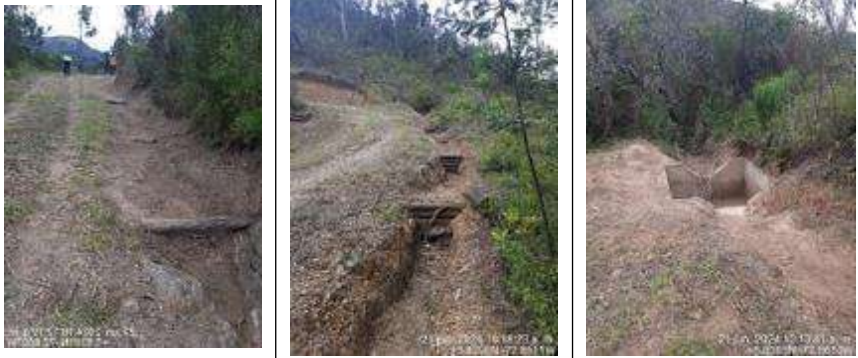
| Programas y proyectos | | | |
|---|---|--|---|
| | | | <p>título no ha adelantado labores de explotación y que el área fue recibida con ese frente inactivo.</p> <p>Sobre la vía de acceso, es evidente su mantenimiento, ya que, aún dado su poco uso, es transitable; así mismo se evidencia presencia de obras para manejo de aguas de escorrentía y control de erosión, contando con cunetas paralelas a su banca y ellas a su vez con estructuras reductoras de velocidad y estructuras sedimentadoras, tal como se observa en la Fotografía 23.</p> <div data-bbox="467 665 1336 1129"> <p><b>Fotografía 26. Manejo de vías y aguas de escorrentía Mina Corrales</b><br/> Coordenadas Origen Único Nacional (E: -72.8610 - N: +5.8305)</p> <p><i>Fuente: ESA 22, 2024</i></p> </div> <p>Se apreció un buen estado de todas estas obras y con reciente mantenimiento, permitiendo que el agua, en caso de necesidad, fluya libremente. Los sedimentadores asociados a esta vía también se observan en buen estado (Fotografía 23).</p> <p>Por lo evidenciado en la visita de seguimiento, se pudo corroborar un buen manejo de las aguas superficiales con estructuras en buen estado y funcionando correctamente, por lo que se dio cumplimiento a esta medida dentro del periodo de seguimiento.</p> |

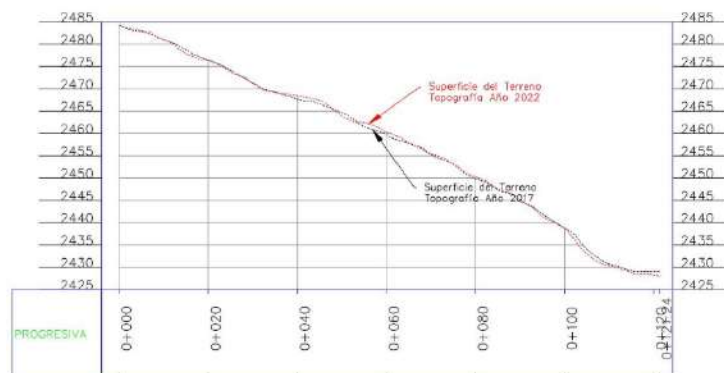
**Figura 16. Sección longitudinal de la zona de carcavamiento**

Al realizar esa acción se obtiene la Figura 16 que representa la superficie del terreno entre la topografía del año 2017 por la línea de color negro y el año 2022 por la línea de color rojo, pudiéndose establecer que no existe diferencia entre las superficies, ya que las similitudes entre las dos son evidentes.

Por lo tanto, se puede concluir que los sistemas de control realizados para detener el progreso del carcavamiento están siendo efectivos.

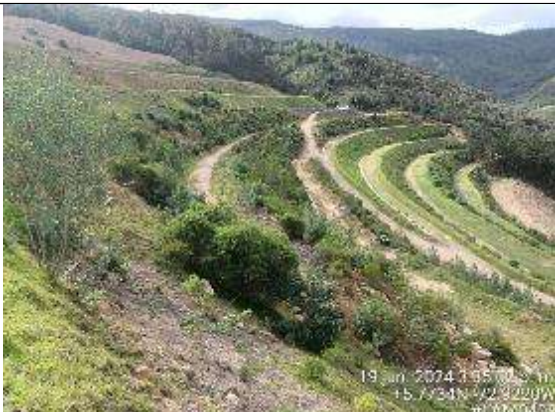
| Programas y proyectos:<br>FICHA MRH-MPE. Manejo de procesos erosivos | | | |
|---|--|--|---|
| | | | <p><i>actividad del programa de enriquecimiento de la cobertura vegetal de esta área en estado de cierre temporal.</i></p> <p>En visita de seguimiento y control ambiental realizada del 19 al 21 de junio de 2024, se realizaron recorridos por los sitios de las ZODME de las minas Nobsa y Suescún y se apreció que la Sociedad ha venido conformando el terreno mediante la siembra de especies arbóreas, arbustivas y herbáceas. Cabe resaltar que la recuperación de la cobertura vegetal inicia con la conformación del terreno, depositando inicialmente el material infértil de las zonas de explotación minera, posteriormente, se dispone la materia orgánica proveniente del descapote inicial antes de la extracción minera, la cual es usada para la siembra de especies arbóreas, arbustivas y herbáceas sobre los taludes y sobre las bermas de cada terraza conformada. Las especies visualizadas corresponden a individuos de laurel de cera (<i>Morella pubescens</i>), chicalá (<i>Tecoma Stans</i>), chilco (<i>Baccharis latifolia</i>), ciro (<i>Baccharis bogotensis</i>), sayuelo (<i>Dodonaea viscosa</i>), cerezo (<i>Prunus serotina</i>), mortiño (<i>Vaccinium meri- dionale S.w.</i>), sauco (<i>Sambucus nigra</i>), aliso (<i>Alnus glutinosa</i>), eucalipto (<i>Eucaliptus ficifolia</i>), entre otras.</p> <div data-bbox="625 1018 1209 1522"> <p><b>Fotografía 32. ZODME, Mina Nobsa.</b><br/>Coordenadas: (E: -72.9220 – N: 5.7734)</p> </div> <div data-bbox="625 1543 1209 1617"> <p><b>Fotografía 33. ZODME, Mina Suescún.</b><br/>Coordenadas: (E: -72.9658 – N: 5.7213)</p> </div> |

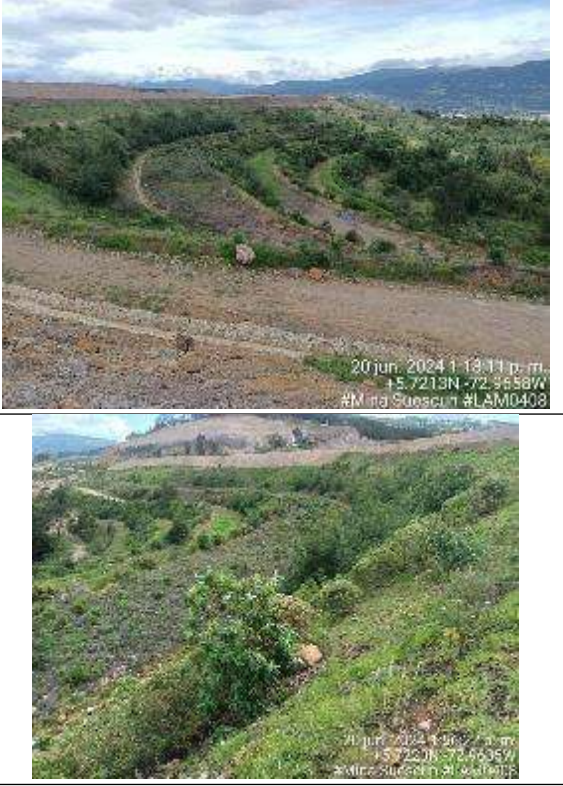
| Programas y proyectos:<br>FICHA MRH-MPE. Manejo de procesos erosivos | | | | |
|---|--|--|--|---|
| | | | | <p>20 jun. 2024 11:11 p.m.<br/>+5.7213N -72.8658W<br/>#MinaSuscribi #LAM0408</p> <p>20 jun. 2024 11:12 p.m.<br/>+5.7213N -72.8658W<br/>#MinaSuscribi #LAM0408</p> <p>La mina Corrales se encuentra inactiva, por lo tanto, la Sociedad no ha generado taludes que fuesen objeto de empradización. En visita de seguimiento y control ambiental realizada del 19 al 21 de junio de 2024, no se observó actividad minera en mina Corrales, ni evidencias de taludes desprovistos de vegetación.</p> <div> <b>Fotografía 1. Panorámica de Mina Corrales.</b><br/> Coordinadas Origen Único Nacional<br/> (E: -72.8407 – N: 5.8331) </div> |

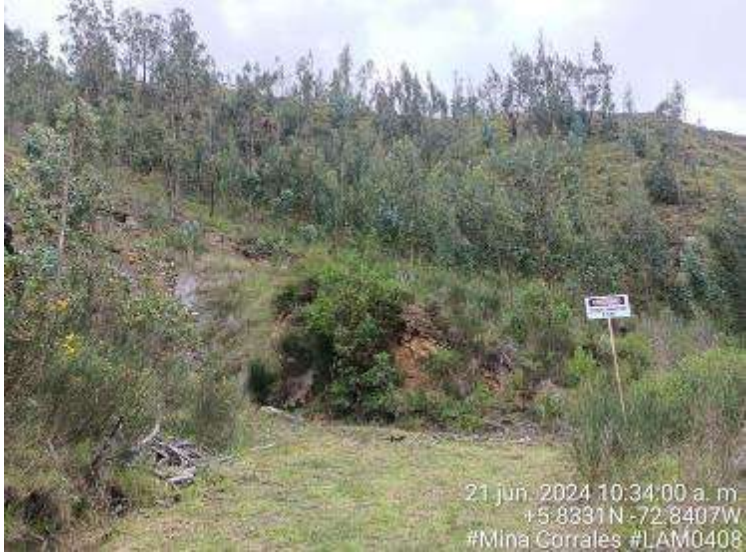
| | | | | | <p>21 jun. 2024 10:34:00 a. m.<br/>+5.8331N -72.8407W<br/>#Mina Corrales #LAM0408</p> <p><i>Fuente: Equipo de Seguimiento Ambiental ANLA, 21 de junio de 2024.</i></p> | |

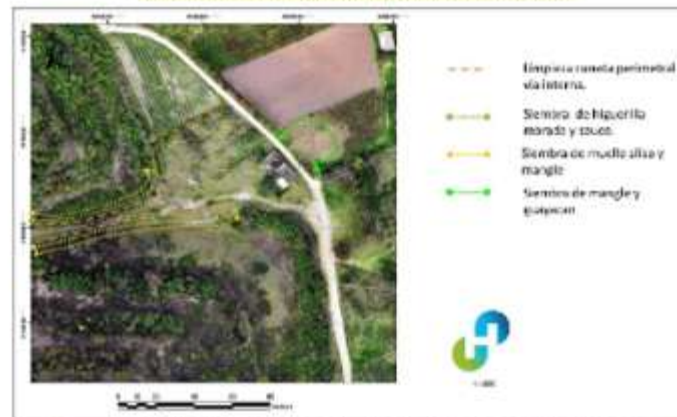
**Figura PMA Biótico 10 – 04. Áreas en las que se realizaron las siembras en la mina Nobsa en 2021.**

Es importante resaltar que, el documento presentado por la Sociedad en el ICA 22, no evidencia fecha de realización ni fecha de las actividades de siembra y mantenimiento, sin embargo, este mismo documento fue presentado en el ICA 21, lo que da cuenta que para el año 2022 la Sociedad no realizó siembras ni mantenimientos de plántulas, por lo tanto, no se da cumplimiento a la medida 9.

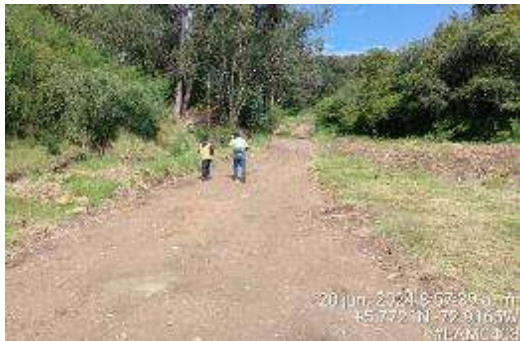
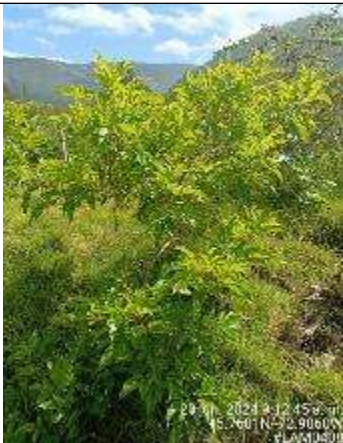
</td></tr></table> | <p><b>Fotografía 30. Vía interna, Mina Nobsa.</b><br/>Coordenadas<br/>(E: -72.9165 – N: 5.7721)</p>                                                                                                                                                                                                                                                                                                                                                                                                                                                                                                                                                                                                                                                                                                     | <p><b>Fotografía 31. Sauco (<i>Sambucus nigra</i>) en vía interna, Mina Nobsa.</b><br/>Coordenadas<br/>(E: -72.9060 – N: 5.7601)</p> |

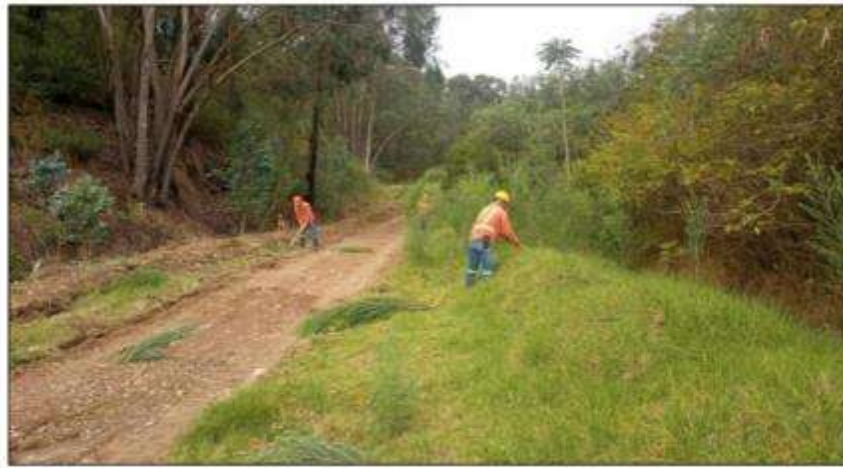
**Imagen 5. Mantenimiento vía interna**

un documento con el nombre “*informe de avance siembra de especies nativas límite de explotación minera*”, en el que se observan las actividades realizadas en la vía interna y zona de mantenimiento exterior, allí se aprecia que la Sociedad realizó mantenimiento de la vía interna, facilitando la escorrentía natural del agua superficial, como se aprecia a continuación:

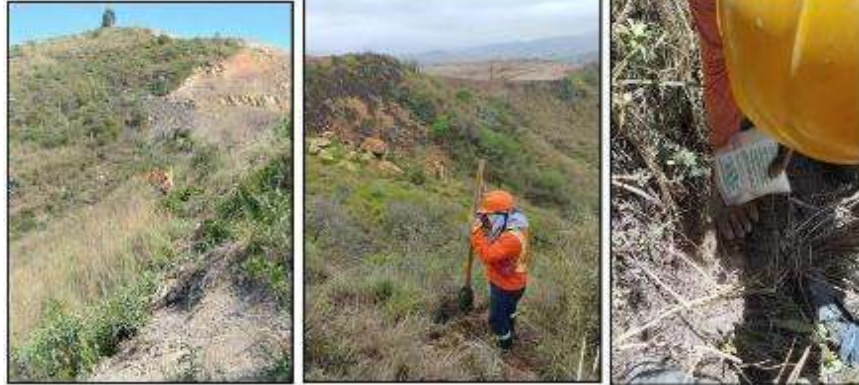
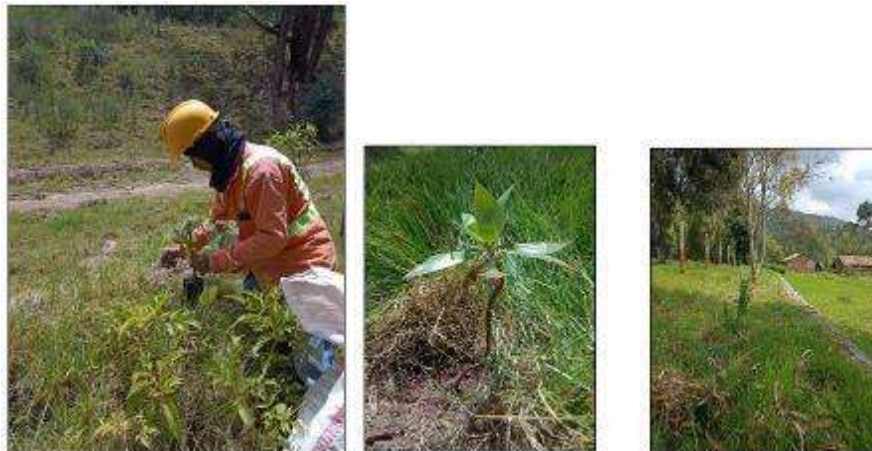
La Sociedad entrega en subcarpeta SHP, la información cartográfica y geográfica en formato shapefile (.shp), las capas de área de mantenimiento exterior, límite de explotación minera y vía interna, que da cuenta de la ubicación espacial de cada zona, sin embargo, al revisar su contenido, no se integra la información de avance de cada zona que evidencie la cantidad de individuos sembrados en relación con los metros lineales establecidos en la obligación, lo anterior, también es ausente en el documento “*informe de avance siembra de especies nativas límite de explotación minera*”.

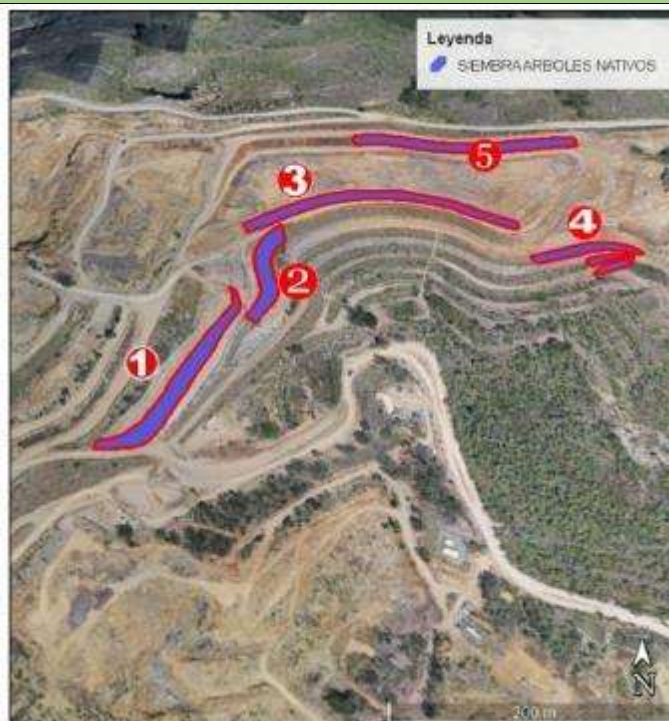
Figura 1. Áreas de siembra de árboles nativos – ZODME Suescun - Mina Suescun, año 2022

Para Mina Suescún, se revisa el documento “*INFORME SIEMBRA DE ARBOLES NATIVOS EN EL ZODME SUESCUN – 2022*”, en donde la Sociedad reporta que se ejecutaron actividades de siembra de 4.515 árboles sobre las áreas 1, 2, 3, 4 y 5, siguiendo las actividades de siembra que corresponden a la delimitación del área de trabajo; medición y demarcación del terreno en sistema tres bolillos; hoyado del terreno con agujeros de 40 x 40 x 40 cm; suministro y traslado de árboles nativos superiores a 80 cm de altura; siembra de árboles nativos; fertilización orgánica (Caballaza); fertilización química (Fertilizante “Nutrimon 15-15-15”); rellenado con tierra Fértil; pisado (Eliminación de espacios con aire). A continuación, se evidencia la composición florística y la cantidad de individuos sembrados por cada área.

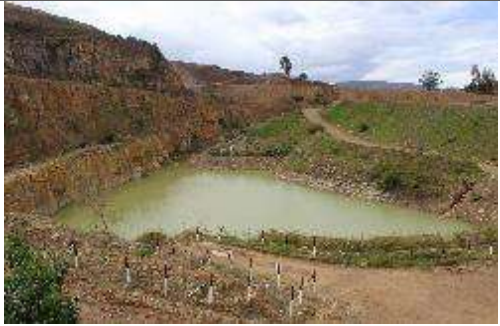
| Programas y proyectos: PROGRAMA DE RESTAURACIÓN AMBIENTAL | | | |
|---|---|--|---|
| | | | <p>2024, se observaron los individuos bien establecidos y en buen estado fitosanitario, además, la Sociedad recupero los taludes circundantes al reservorio, como se evidencia a continuación.</p> <div data-bbox="641 491 1193 892"> <p><b>Fotografía 34. Reservorio, Mina Suescún.</b><br/>Coordenadas: (E: -72.9034 – N: 5.7612)</p> </div> <p>De acuerdo con lo anterior, la Sociedad ha dado cumplimiento a esta medida de manejo para el presente periodo de seguimiento.</p> |

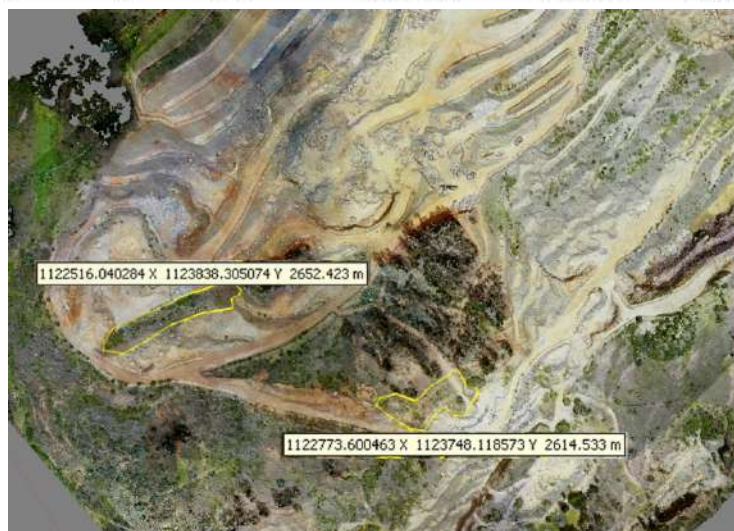
**Figura 16.** Zonas de retiro de capa orgánica Mina Suescun – 2022

**Medidas 1 y 2.** En mina Suescún y de acuerdo con el planeamiento minero, sólo se procede a descapotar las áreas a minar durante el año en curso, siendo éstas áreas en 2022 las que se presentan en la Figura 16, debidamente georreferenciadas.

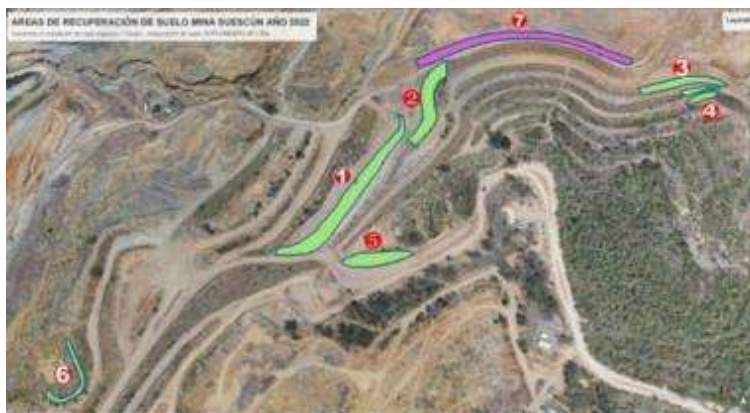
**Figura 17. Zonas de disposición de capa orgánica Mina Suescun – 2022**

11,805 m<sup>2</sup>, con un espesor promedio de 0,152 m. Cumpliendo con la disposición del suelo con alturas menores a 0,2 m, en los sitios que se reflejan en la Figura 17, estableciendo además las áreas de disposición.

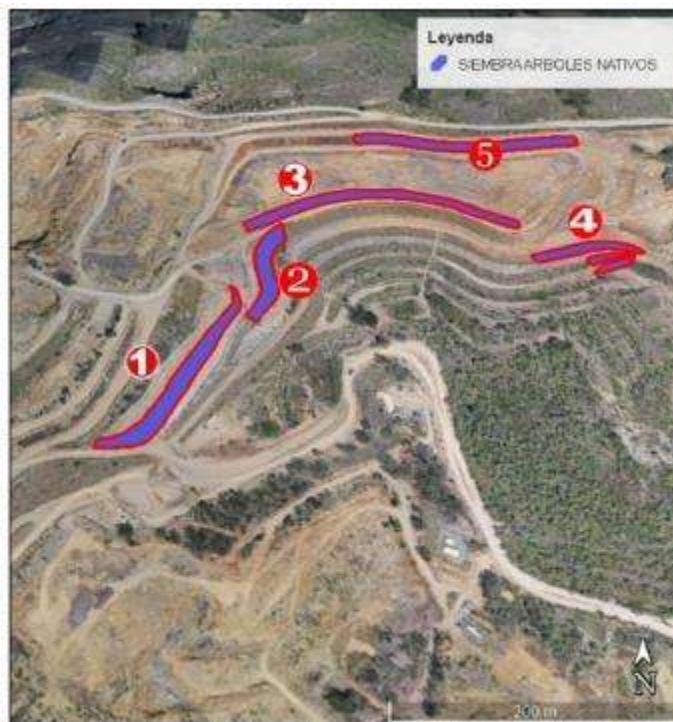
**Figura 1. Áreas de siembra de árboles nativos – ZODME Suescun - Mina Suescun, año 2022**

La Sociedad reporta la ejecución de esta medida en el formato ICA-1a, indicando que en mina Suescun para el año 2022 plantaron 4.515 individuos de árboles nativos en un área de 1,40 hectáreas, repartidas en cinco áreas de las terrazas de la ZODME.

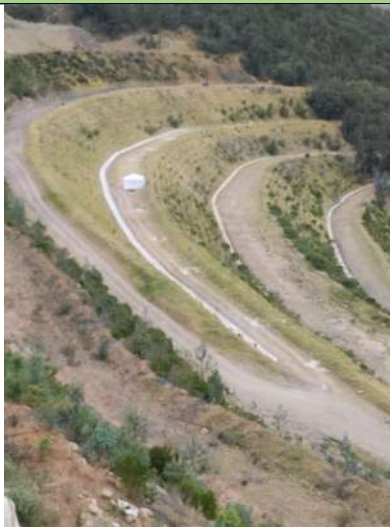
**Figura 18. Cuneta construida sobre la Terraza 3  
Fuente: Holcim Colombia, 2022**

En las áreas de mina Nobsa se proyectó la construcción de una cuneta en concreto de 352 m lineales en la terraza 3 de la ZODME Nobsa; dando cumplimiento a lo proyectado para el periodo de reporte se construyó una cuneta en concreto con una longitud de 351,64 m en la terraza 3 de la ZODME, para la recolección y conducción de las aguas de lluvia y de escorrentía, la cual se observa en la siguiente Figura 18.

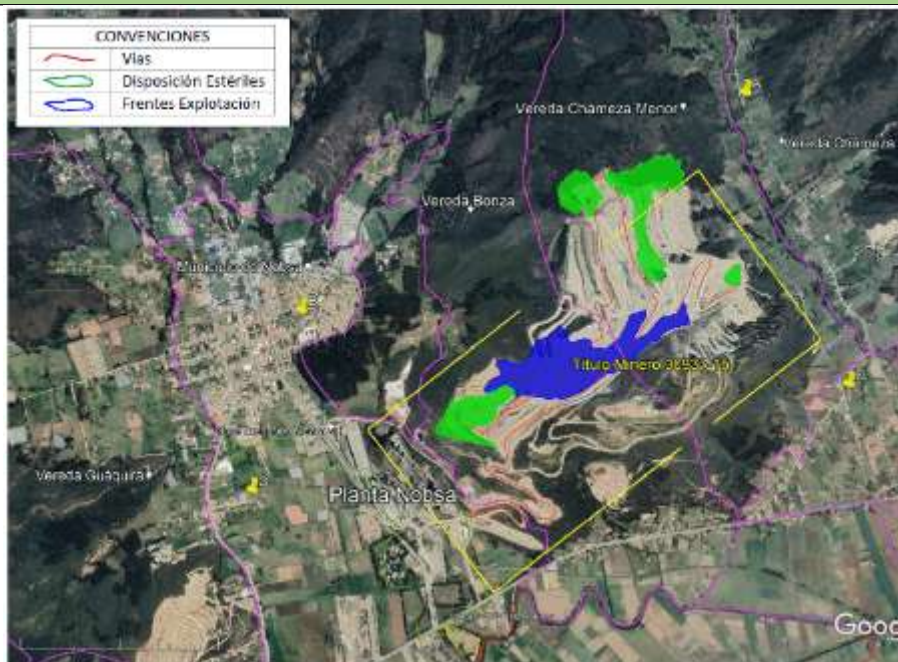
Mapa con la ubicación geográfica de las estaciones de calidad del aire – Mina Nobsa.

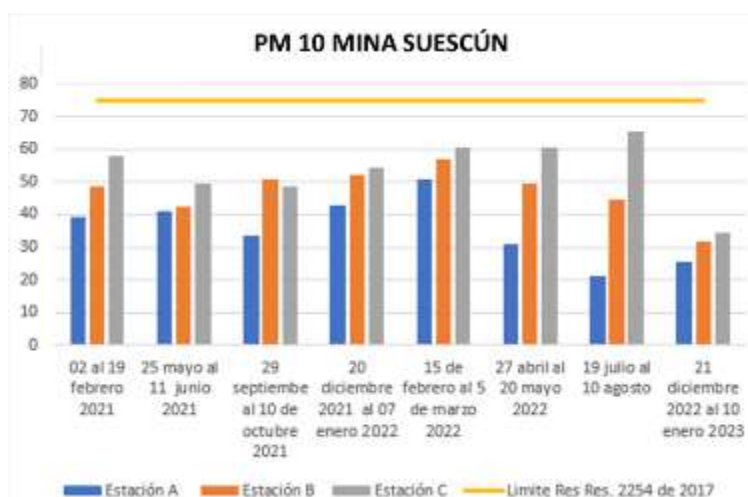
Por su parte, en el análisis de tendencia presentado en el formato 4b se observa que las mediciones realizadas entre mayo, agosto y diciembre registran una leve tendencia a la disminución con respecto a los monitoreos de periodos anteriores. Finalmente, el índice de calidad del aire estimado para el PM2.5, contaminante crítico para la salud humana, se observa que cambia entre las categorías buenas y aceptable.

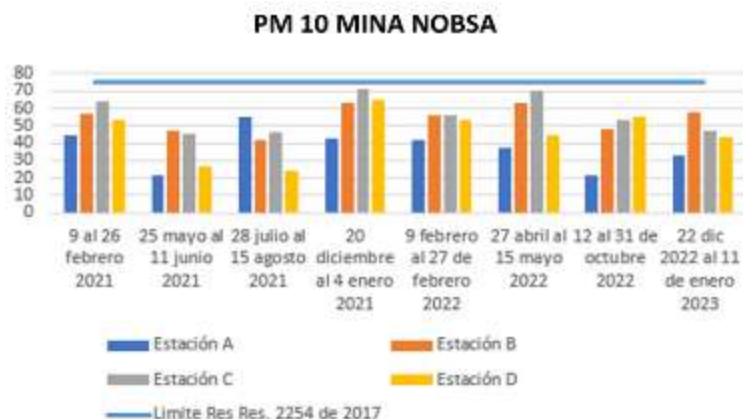
Por su parte, el índice de calidad del aire estimado para el parámetro PM2.5 como contaminante crítico se clasificó entre categoría buena y aceptable.

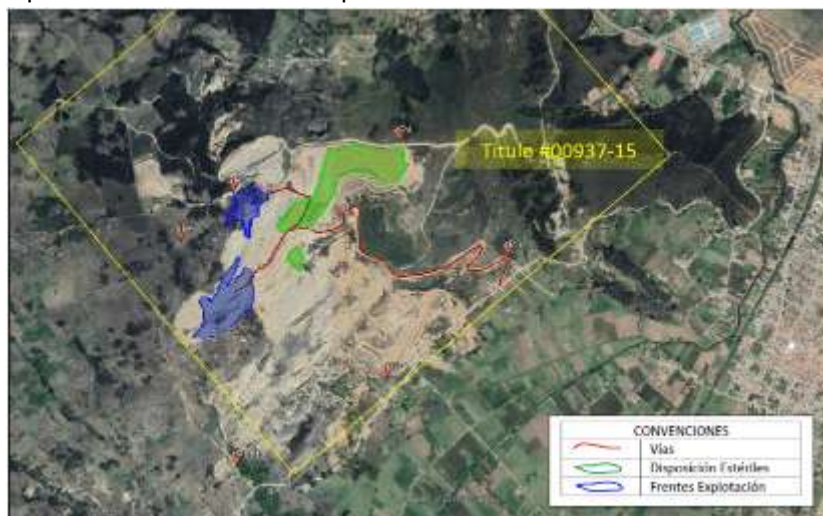
Mapa con la ubicación de los puntos de ruido ambiental – Mina Suescún.

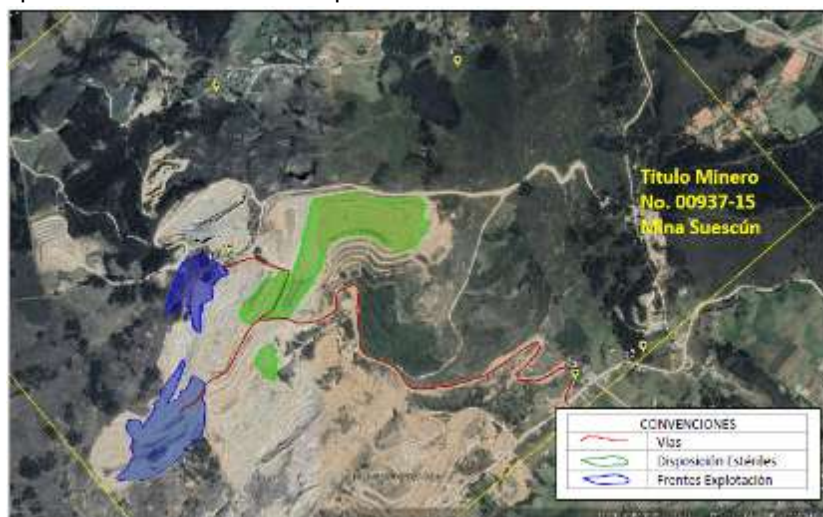
Mapa con la ubicación de los puntos de emisión de ruido – Mina Suescún.

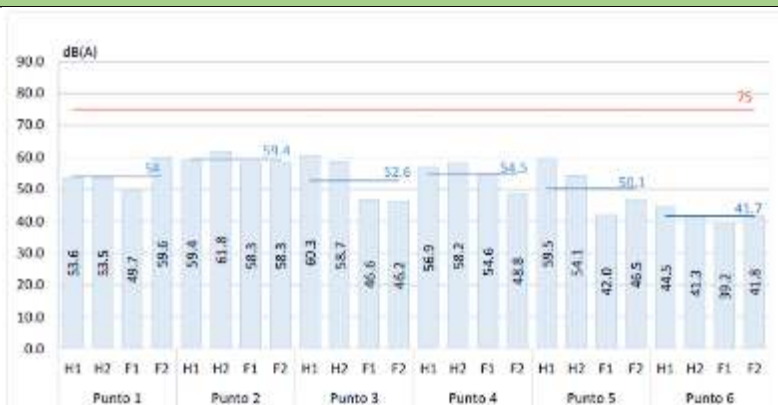
Niveles de RUIDO AMBIENTAL jornada diurna – Mina Suescún año 2022.

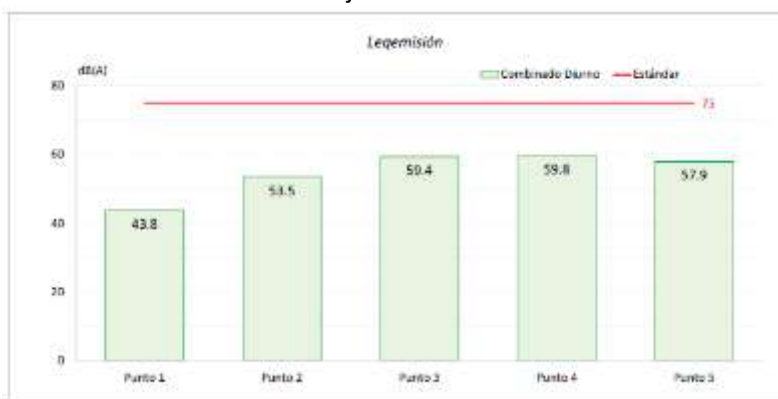
Niveles de EMISIÓN DE RUIDO jornada diurna – Mina Suescún año 2022.

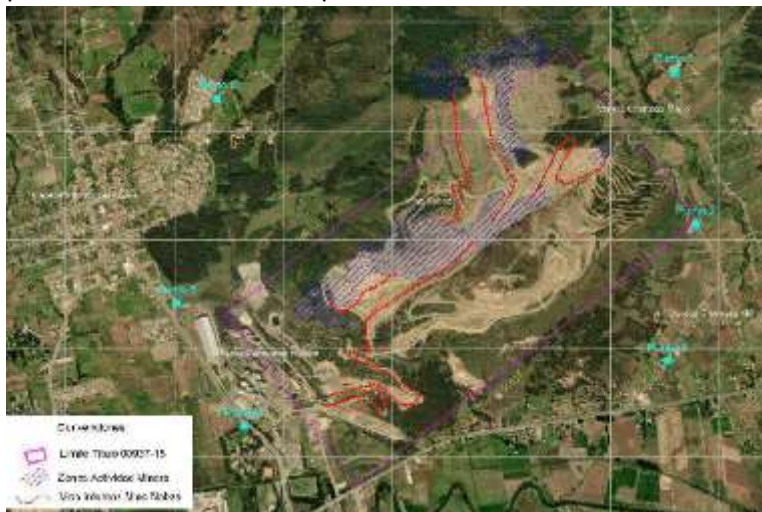
Mapa con la ubicación de los puntos de ruido ambiental – Mina Nobsa.

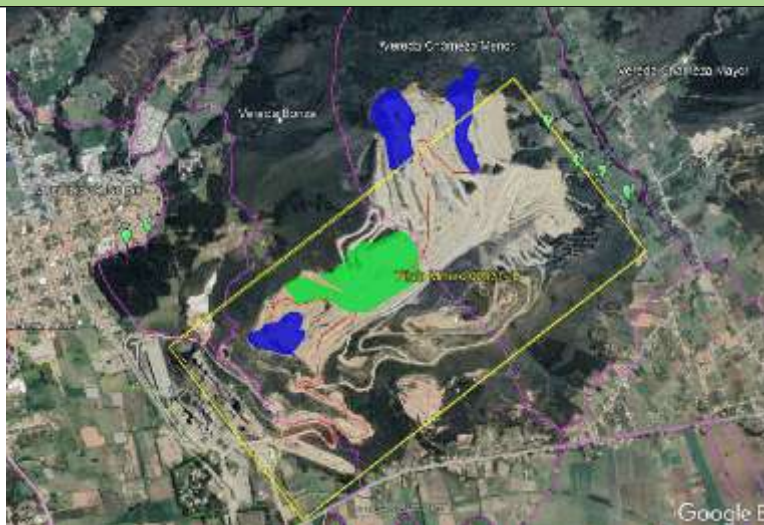
Mapa con la ubicación de los puntos de emisión de ruido – Mina Nobsa.

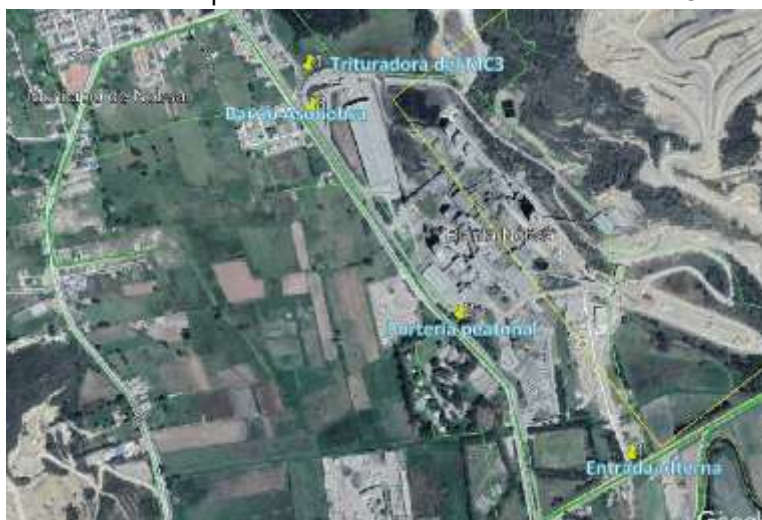
Mapa con la ubicación de los puntos de emisión de ruido – Planta de Cemento de Nobsa.

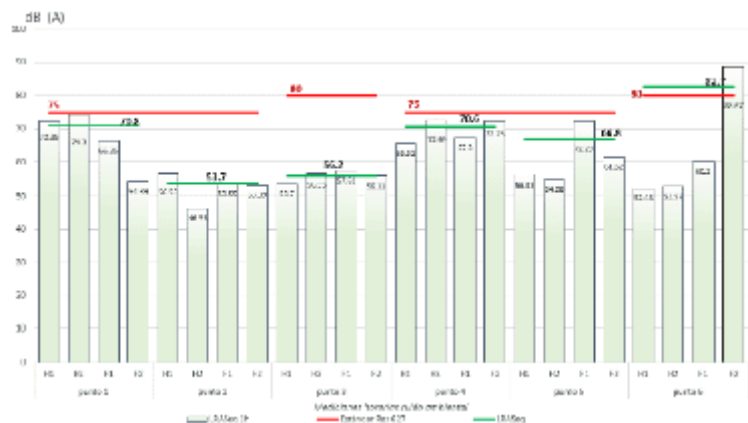
**Monitoreo de ruido ambiental jornada DIURNA – Mina Nobsa.**
