| | <b>ACTA REUNIÓN DE CONTROL Y SEGUIMIENTO AMBIENTAL</b> | Fecha: | 21-04-2022 |

### ACTA 594 DE 2024

**PROYECTO DENOMINADO:** “EXTRACCIÓN DE CALIZA EN LOS MUNICIPIOS DE TIBASOSA, NOBSA, CORRALES Y BUSBANZÁ EN DESARROLLO DEL CONTRATO EN VIRTUD DE APORTE 19925.”

**EXPEDIENTE:** LAM0408

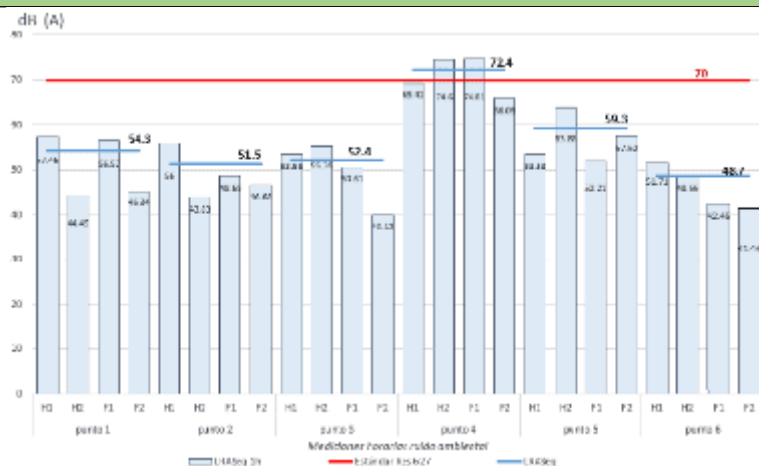
Por su parte, para la jornada nocturna, se observa que el Punto 4, ubicado cerca de la Planta Cemento Nobsa, registra niveles de ruido consolidado que sobrepasan el estándar máximo permisible; sin embargo, de acuerdo con el análisis de fuentes presentados por el Laboratorio, el punto si bien recibe aportes de ruido de la operación de la Planta de Cemento, también se ve altamente influenciado por el tráfico vehicular de la carrera 9 del municipio; además, al verificar los estudios de emisiones realizados en la Planta de Cemento, se observa que estos cumplen con los estándares máximos permisibles que establece la Resolución 627 del 2006, lo cual indica que las mediciones de ruido ambiental están influenciadas en mayor proporción por fuentes externas a la planta.

**Monitoreo de ruido ambiental jornada NOCTURNA – Mina Nobsa.**

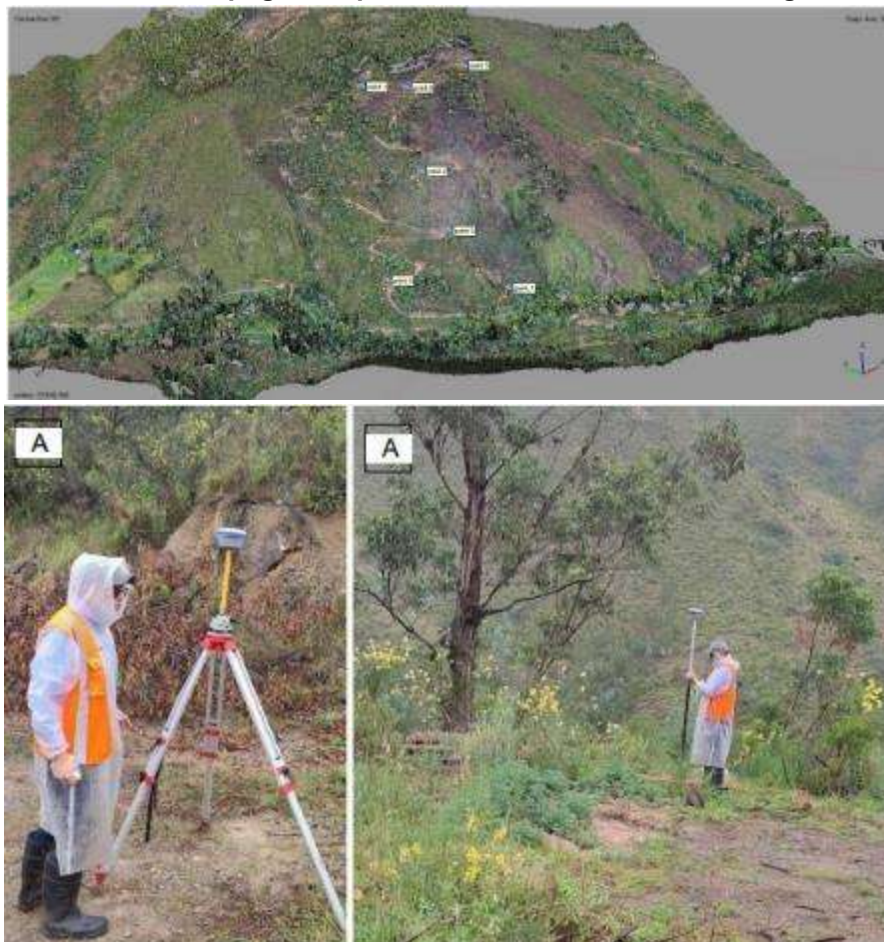
**Puntos de control topográfico para levantamiento mediante fotografía aérea**

Como soporte presentó el documento “Informe topográfico y cinemático Mina Corrales – 2022”, en el cual informa del seguimiento topográfico de la mina Corrales mediante el levantamiento topográfico mediante foto restitución con puntos de control topográfico con equipo RTK. En la figura siguiente, se muestra una imagen en perspectiva a partir de fotografías de drone en la que se ubican los puntos de control topográfico y registro de la toma de datos en uno de los puntos de control.

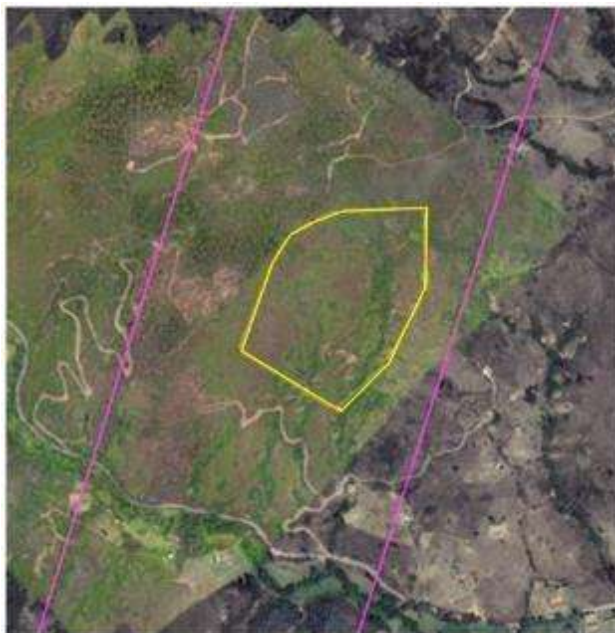
Para el periodo 2022, la Sociedad reporta que la siembra de especies nativas inició el 15 de noviembre y finalizó el 6 de diciembre de 2022, por lo que aporta el respectivo informe elaborado el 28 de diciembre de 2022 por el contratista Ambitec S.A.S., en donde se relaciona que fueron establecidos 1200 plántulas de especies nativas correspondientes a Arrayan (*Myrcianthes leucoxyla*), Hayuelo (*Dodonaea viscosa*), Duraznillo (*Abatia parviflora*), Ciro (*Baccharis bogotensis*), Chicala (*Tecoma stans*), Alcaparro gigante (*Senna viarum*), Jazmin huesito (*Pittosporum undulatum*), Laurel (*Myrica pubescens*). El área donde se estableció el material vegetal es la siguiente:

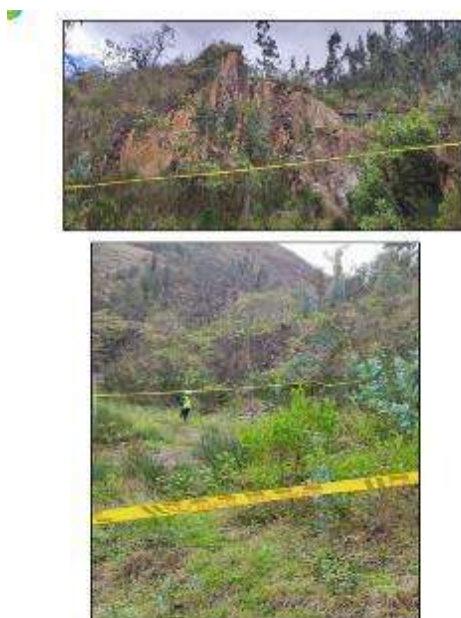
**Literal b):** La Sociedad presenta la caracterización florística de la zona de cárcava, utilizando la metodología parcelas de muestreo rápido (RAP) para estudios florísticos de bosques tropicales descrito por Gentry (1982), el cual consistió en el muestreo de 0,1 hectárea.

Figura 3. Parcela de muestreo para levantamiento de la información de flora.  
Fuente: Holcim.

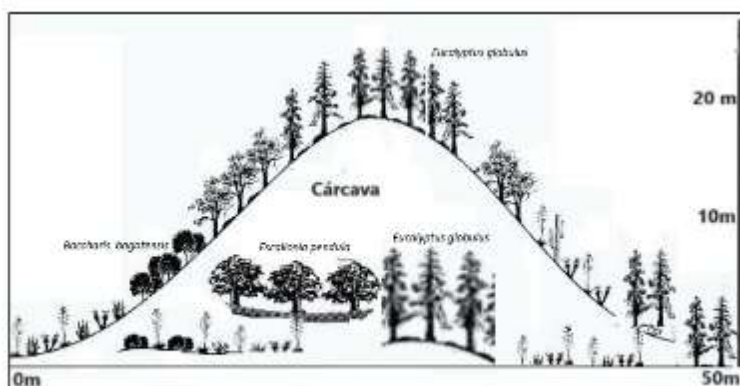
Además de lo anterior, se presenta la estratificación horizontal y vertical de los individuos registrados en la zona de cárcava, mediante un perfil de vegetación, de la siguiente manera:

**Figura 5. Perfil de vegetación de la zona de cárcava.**  
**Fuente:** Holcim.

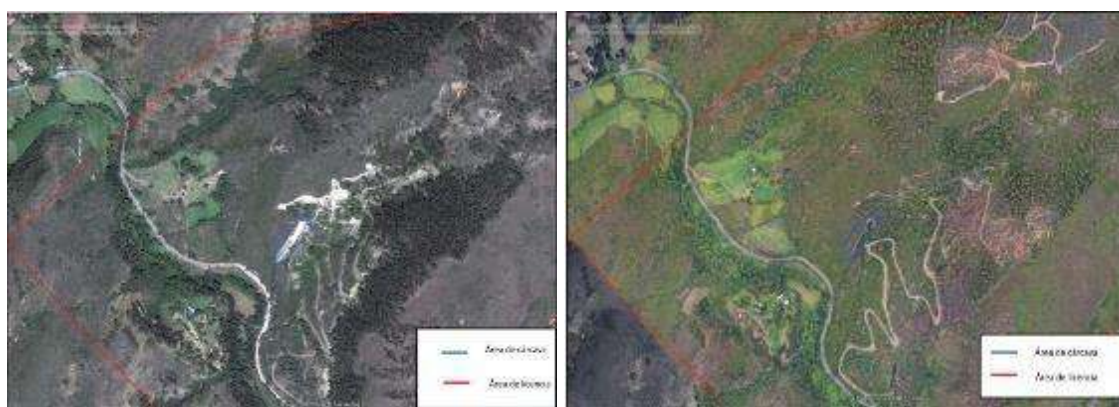
**Literal c):** Mediante la herramienta Google Earth la Sociedad realizó un multitemporal del período 2011 a 2024, del que se pueden apreciar las siguientes imágenes:

Se puede evidenciar que la zona se encuentra revegetalizada mediante un proceso de regeneración natural, en donde ya se han establecido ciertas especies características de la zona, que han permitido una transformación de la cobertura natural. Por lo anterior se da cumplimiento a lo establecido en el literal c).

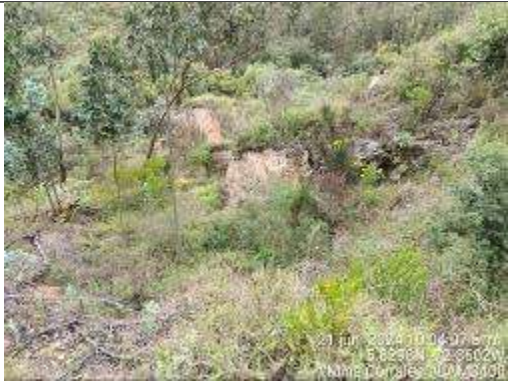
| Acta 532 del 24 de agosto de 2023 | | |
|---|---|---|
| <p><b>Fotografía 1. Recuperación paisajística natural en cárcava de Mina Corrales.</b><br/>Coordenadas Origen Único Nacional<br/>(E: -72.8602 – N: 5.8298)</p> <p><i>Fuente: Equipo de Seguimiento Ambiental ANLA, 21 de junio de 2024.</i></p> | | |

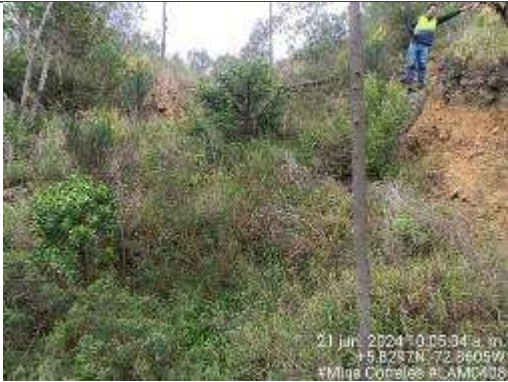
| Acta 532 del 24 de agosto de 2023 | | |
|---|---|---|
| <p><b>Fotografía 2. Recuperación paisajística natural en cárcava de Mina Corrales.</b><br/>Coordenadas Origen Único Nacional<br/>(E: -72.8605 – N: 5.8297)</p> <p><i>Fuente: Equipo de Seguimiento Ambiental ANLA, 21 de junio de 2024.</i></p> | | |

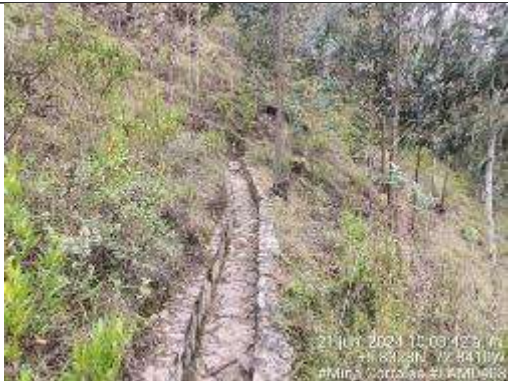
| Acta 532 del 24 de agosto de 2023 | | |
|---|---|---|
| <p><b>Fotografía 3. Obras para el manejo de aguas en la cárcava de Mina Corrales.</b><br/>Coordenadas Origen Único Nacional<br/>(E: -72.8410 – N: 5.8328)</p> <p><i>Fuente: Equipo de Seguimiento Ambiental ANLA, 21 de junio de 2024.</i></p> | | |

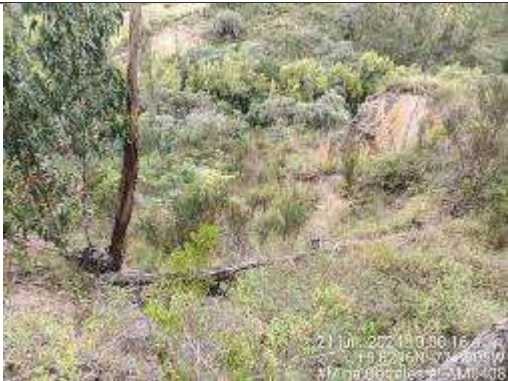
| Acta 532 del 24 de agosto de 2023 | | |
|---|---|---|
| <p><b>Fotografía 3. Obras para el manejo de aguas en la cárcava de Mina Corrales.</b><br/>Coordenadas Origen Único Nacional<br/>(E: -72.8605 – N: 5.8296)</p> <p><i>Fuente: Equipo de Seguimiento Ambiental ANLA, 21 de junio de 2024.</i></p> | | |

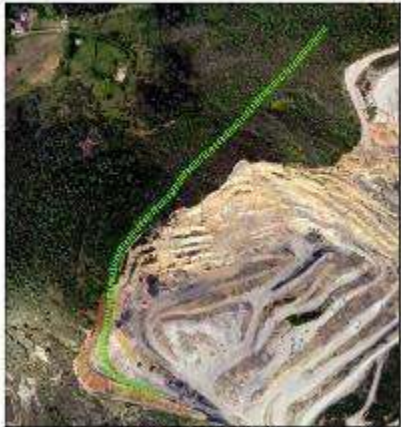
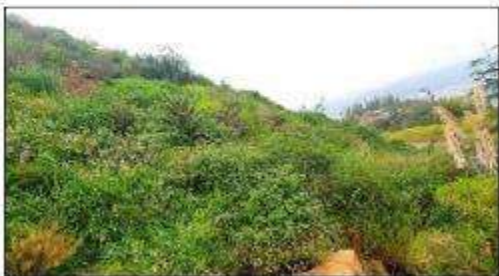
| Acta 532 del 24 de agosto de 2023 | | |
|---|---|---|
| <p>Mediante radicado 20246200089762 del 24 de enero de 2024, la Sociedad presentó respuesta a esta obligación, de acuerdo con el documento <i>Informe de siembra vías internas y límite de explotación minera</i>.</p> <p>La Sociedad indica en el informe que realizó la siembra de setecientos cincuenta (750) árboles de la especie <b><i>Eucalyptus grandis</i></b> de manera lineal por el sector del límite de explotación minera, aportando una salida gráfica del límite de explotación minera y dos fotografías que evidencian el sector y los individuos arbóreos que se plantaron, como se aprecia a continuación:</p> | | |
| <p>Límite de explotación minera.</p> <p>Imagen 6. Límite de explotación minera</p> <p>Holcim Colombia S.A.</p> <p>Imagen 7. Límite de explotación minera</p> <p>Holcim Colombia S.A.</p> | | |

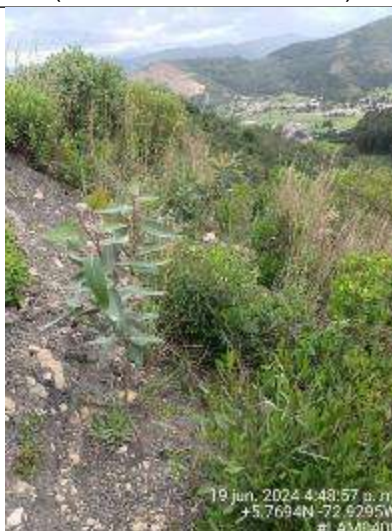
Coordenadas Origen Único Nacional  
(E: -72.9295 – N: 5.7694)

En visita de seguimiento y control ambiental realizada del 19 al 21 de junio de 2024, se realizaron recorridos por el sector del límite de explotación minera en mina Nobsa y se observaron individuos de ***Eucalyptus grandis*** establecidos o sembrados de manera lineal, estos individuos se registran entre los 60 y 80 centímetros de altura, lo que favorece su sobrevivencia en el tiempo.

**Fotografía B4. Cerca viva en el límite exterior, Mina Nobsa.**

De acuerdo con lo anterior, se establece el cumplimiento de la presente obligación.

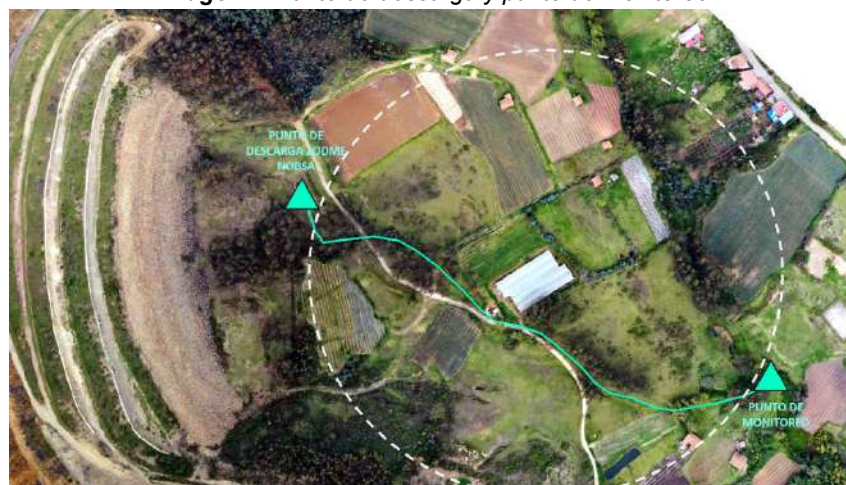
**Imagen 1. Punto de descarga y punto de monitoreo**

*Como se observa en la imagen, desde el punto de monitoreo donde se realiza la caracterización del vertimiento hasta el punto de la descarga después del ZODME, se evidencia la presencia de viviendas y cultivos que pueden tener una influencia importante en las condiciones finales del vertimiento, razón por la cual, como se mencionó con anterioridad, el sobrepaso de los parámetros tiene injerencia de diversos actores que son externos a nuestra empresa y las operaciones propias de nuestra producción.”*

Teniendo en cuenta la respuesta brindada por la Sociedad y una vez revisado el Anexo A32, se encuentran soportes del mantenimiento realizado a las obras que manejan las aguas de escorrentía en la ZODME Nobsa, tales como cunetas, disipadores, sedimentadores, además de la construcción de adicionales obras de manejo de aguas de escorrentía, particularmente la cuneta sobre la terraza 3, lo que coadyuva con la reducción en el arrastre de sedimentos y problemas de erosión.

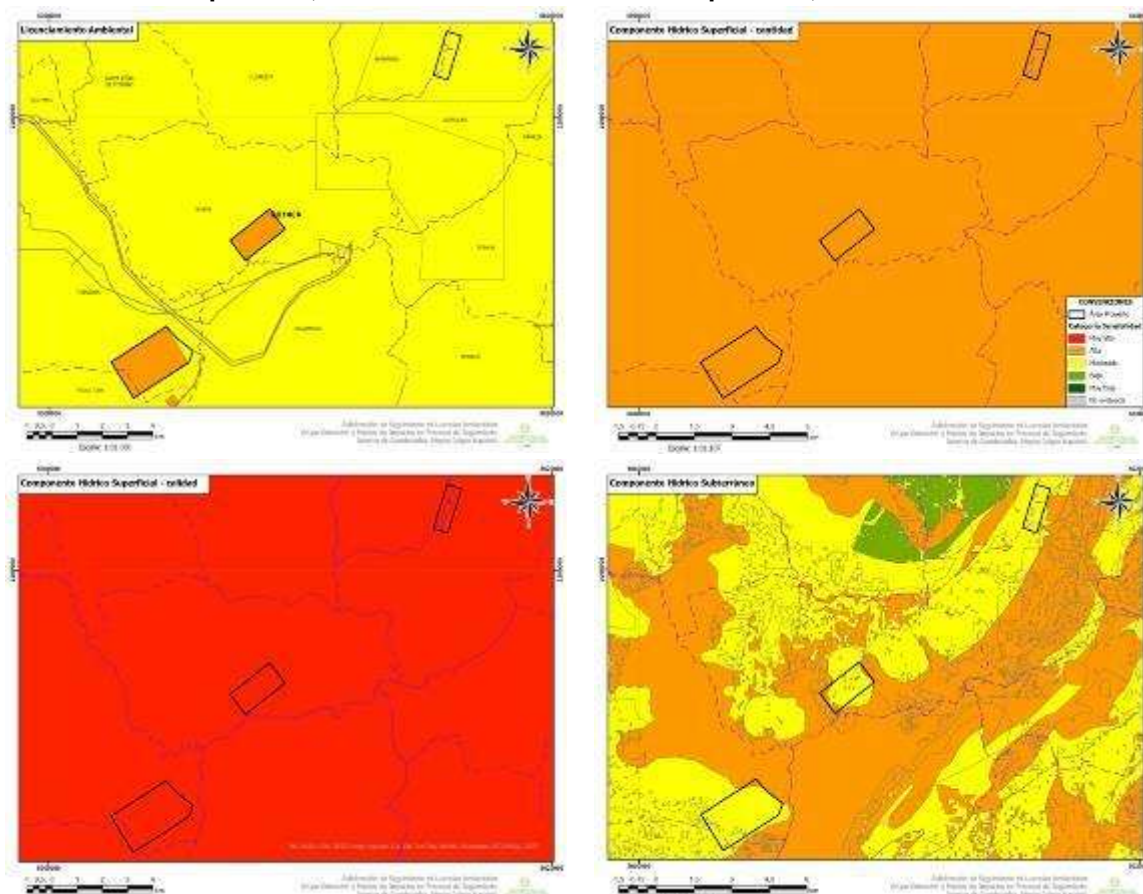
**d) Componente Hídrico Subterráneo:** La sensibilidad del recurso hídrico subterráneo para el proyecto se estableció como alta y moderada (Figura 31), según la delimitación de las zonas potenciales de recarga de aguas subterráneas (ZPRAS) del Estudio Nacional del Agua - ENA (IDEAM, 2018), se evidencia presencia de zonas con bajo, moderado, alto potencial de recarga de los acuíferos y baja, moderada, alta vulnerabilidad ante cargas de contaminación que tienen lugar en superficie, con categoría de Permeabilidad alta a media, baja de acuerdo con la litología del mapa de permeabilidades (SGC, 2011) y aunado a una categoría del estado de la Demanda del Recurso hídrico subterráneo por Subzona Hidrográfica, según datos de POMCAS, Modelos Hidrogeológicos Conceptuales del (SGC, 2011) e Información de ANLA, con categoría alta, moderada y baja.

En las áreas del proyecto, según la cartografía geológica de la plancha 172 – Paz del Río (INGEOMINAS, 1998) afloran las formaciones Tibasosa (Kit2), Une (Kiu), Chipaque (Ksc) y en menor extensión Depósitos Cuaternarios. Tres de estas unidades son caracterizadas como acuíferos; en el caso de las formaciones son por porosidad y permeabilidad a través de fracturas y en cuanto al depósito, en el ENA (IDEAM, 2022) afirman que tiene un espesor promedio de 100 y en superficie cuenta con un sello arcilloso impermeable de 20m que lo protege de afectaciones de origen antrópico. De la conjunción del tipo de acuífero descrito,

la demanda de recurso hídrico subterráneo, y el potencial de recarga se obtuvo la categoría de sensibilidad moderada.

**Figura 31. Resultado de sensibilidad de Licenciamiento Ambiental, Cantidad del recurso hídrico superficial, Calidad del recurso hídrico superficial, Hídrico subterráneo**
