AUTORIDAD NACIONAL DE LICENCIAS AMBIENTALES

AUTO N° 08258

“Por el cual se efectúa control y seguimiento ambiental y se adoptan otras determinaciones”

Que mediante la Resolución 367 del 31 de marzo de 2003, el entonces Ministerio de Ambiente, Vivienda y Desarrollo Territorial – MAVDT, estableció las medidas de manejo ambiental a la sociedad CEMENTOS DIAMANTE S.A., para el desarrollo del proyecto *“Explotación de la mina de calizas en Payandé – La Esmeralda”*, ubicado en el corregimiento de Payandé en jurisdicción del municipio de San Luis del departamento del Tolima.

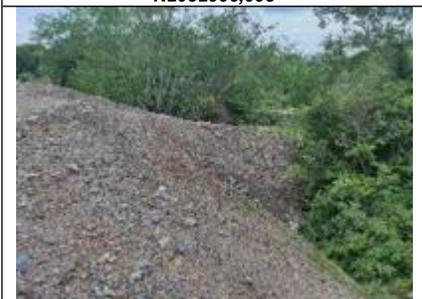
<p>Verificado el anexo con ruta de consulta: “B. Anexos\Anexo 4 Soportes\Ficha-03-Erosión\01_Trinchos_Nuevos”, se realiza la siguiente apreciación “Hacia el sector de la expansión de la Escombrera Superior (polígono E1ET1) apenas se está consolidando su base con material estéril, por lo cual no se han generado taludes durante el año 2020 y está pronosticado iniciar trinchos de la base para el año 2021”.</p> <p>Sin embargo, durante la visita técnica de seguimiento y control realizada los días 22 al 24 de marzo de 2022, el ESA observó que en el área de ampliación de la escombrera superior (polígono E1ET1) la sociedad ya se inició el vertido de material estéril del proyecto minero. Y, además, en algunas de las zonas dentro del polígono E1ET1 que fueron intervenidas para la adecuación y conformación de la base, se requiere de acciones tendientes a disminuir o evitar la pérdida de suelo por erosión hídrica o eólica en la superficie. (...)</p> <div style="display: flex; justify-content: space-around;"> <div style="text-align: center;"> <p>Fotografía. Talud expuesto a procesos erosivos (polígono E1ET1) W4765234,810 N2032906,098</p>

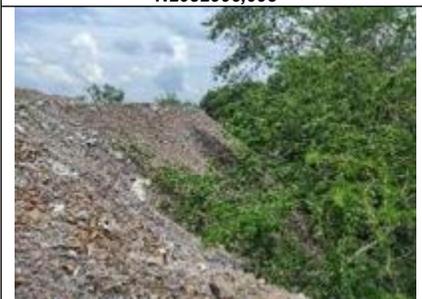
<p>Fuente: Equipo de Seguimiento Ambiental ANLA, fecha de toma de la fotografía 23/04/2022</p> </div> <div style="text-align: center;"> <p>Fotografía. Talud expuesto a procesos erosivos (polígono E1ET1) W4765234,810 N2032906,098</p>

<p>Fuente: Equipo de Seguimiento Ambiental ANLA, fecha de toma de la fotografía 23/04/2022</p> </div> </div> <p>De esta manera, esta Autoridad concluye que durante el periodo de seguimiento y control ambiental del año 2020, la sociedad Cemex Colombia S.A. No cumple con lo dispuesto en la medida 2 ficha RN-S-1 del plan de manejo ambiental.</p>

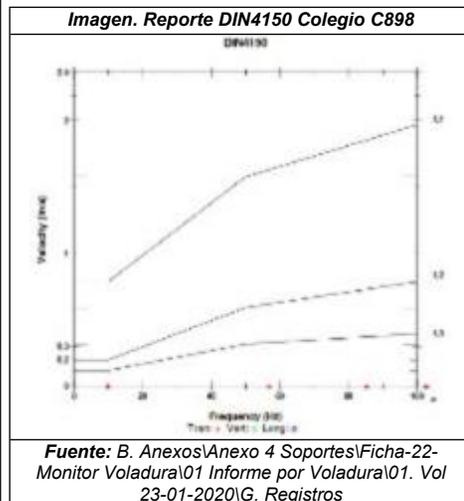
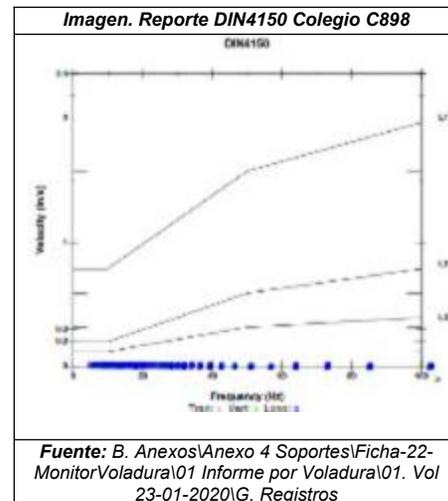
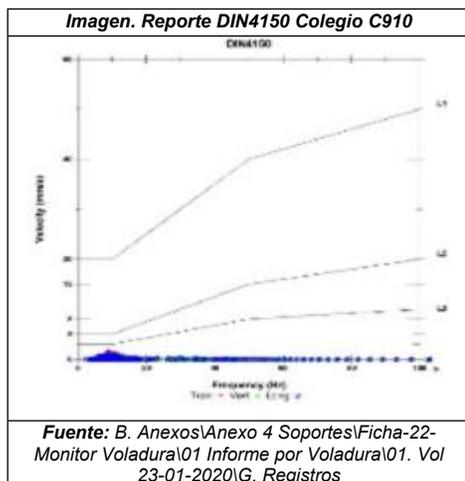
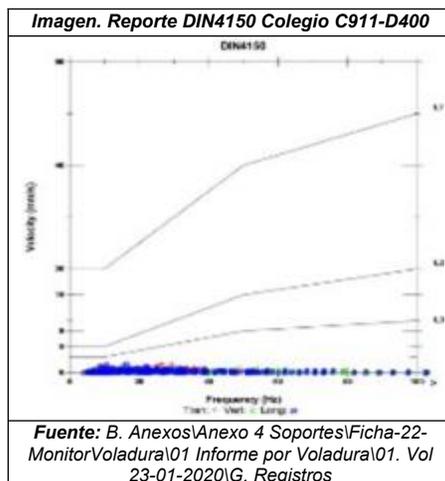
En relación con los resultados obtenidos por la sociedad durante los monitoreos de vibraciones estructurales, el equipo de Seguimiento Ambiental evidenció que los niveles de velocidad Pico de Partícula PPV (descriptor de evaluación norma DIN 4150), presentes en los reportes generados por los equipos de monitoreo para cada uno de los ejes de evaluación x, y, z, no superan el umbral o límite recomendado por el citado estándar internacional (L2), edificaciones asimilables a viviendas.

De lo anterior se observó que para el punto de monitoreo ubicado en el colegio Sal Miguel (ubicación más cercana a la fuente), el nivel registrado presenta valores de velocidad Pico de Partícula por debajo del valor mínimo recomendado respecto al total del rango de frecuencias a evaluar (1Hz a 100 Hz), de 0.2 in/s.

Esto permite inferir que para los puntos ubicados en áreas con distancias mayores a la fuente de generación, las vibraciones producidas por efectos de la voladura estarían por debajo del límite recomendado por el estándar.

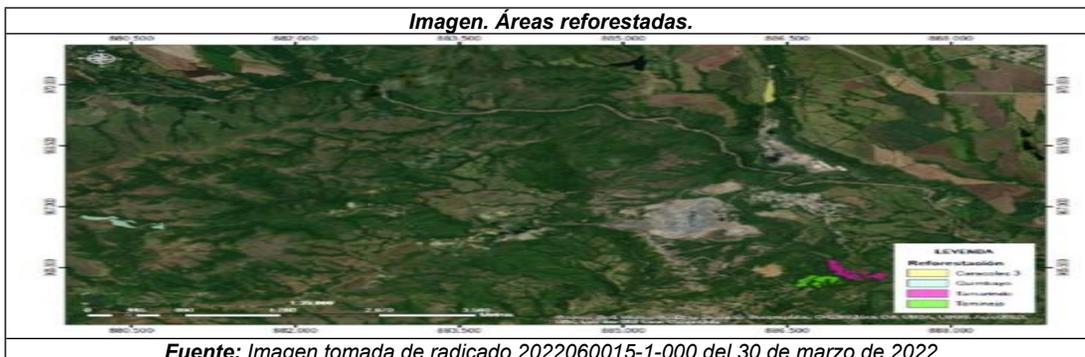
Imagen. Áreas reforestadas.

En el anexo correspondiente incluyen el plano con las áreas donde se han llevado a cabo las diferentes reforestaciones, entre las cuales se encuentran Caracoles 3, Quimbayo, Tamarindo y Tominejo.

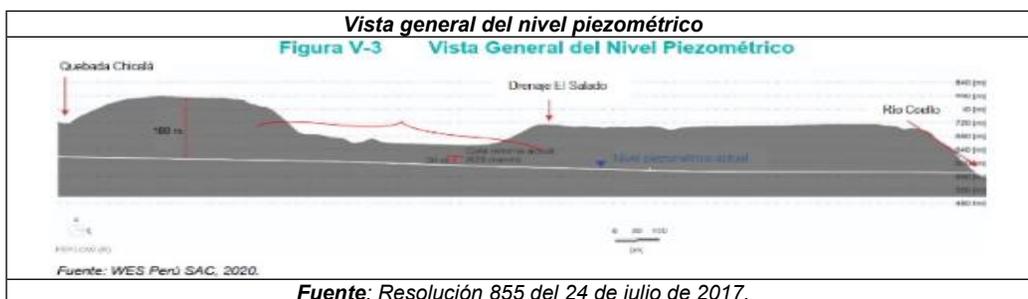
En la página 70, capítulo VI. CARACTERIZACIÓN HIDROGEOLOGICA - subcapítulo VI.1 del estudio hidroquímico e Isotópico de agua subterránea en el área del complejo minero la Esmeralda- Tomo 2, se muestra la vista general del nivel piezométrico en el sistema hidrogeológico total:

Se observa que los depósitos cuaternarios que se identificaron en campo por medio de las perforaciones con profundidades aproximadamente entre 22 y 57 m se encuentran secos, por lo que no presentan espesor saturado.”

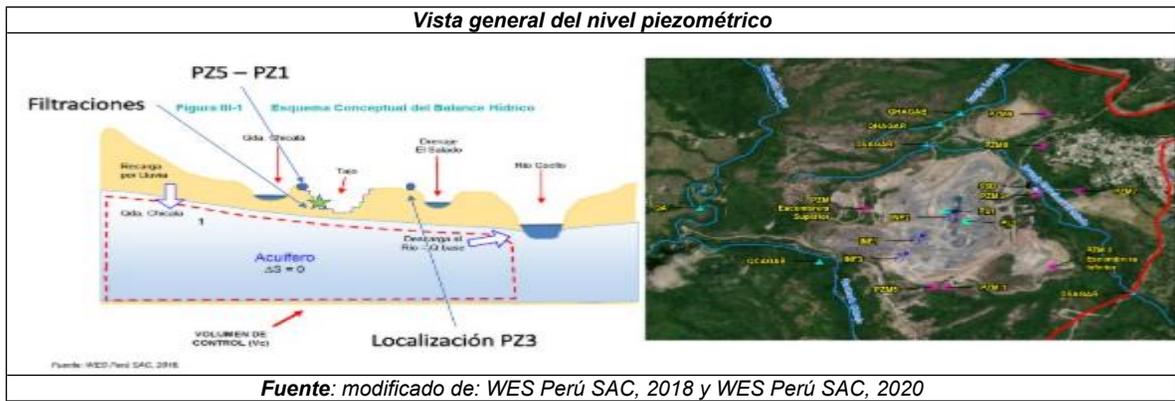
De lo anterior no es claro por qué no se incluye la cota de la quebrada Chicalá, tampoco se menciona que sea estacionaria o que no tenga conexión hidráulica con el sistema, también es importante destacar que durante los monitoreos se han reportado niveles piezómetros, pero no se evidencian en la construcción de la línea piezométrica aportada en el estudio de referencia (WES Perú SAC, 2020), si bien el estudio hace mención al origen del agua de los sumideros como agua de escorrentía y precipitación directa, los análisis de isótopos estables presentados en el mismo estudio son contundentes al evidenciar conectividad hidráulica entre las filtraciones al interior del tajo y la quebrada Chicalá, que si bien son caudales muy bajos merece la pena revisar la construcción de esta superficie “piezométrica” integrando los niveles evidenciados en el ICA 24 tal como se ilustra en la siguiente figura:

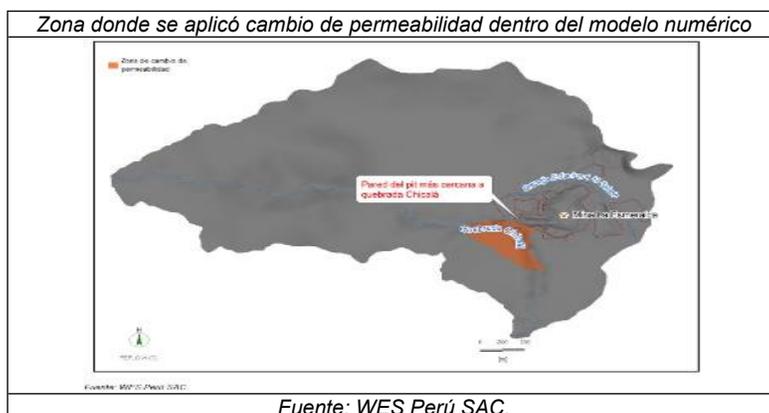
Con las premisas anteriores, los resultados presentados a continuación corresponden a plenas interpretaciones bajo supuestos como que las voladuras generasen algún aumento en la permeabilidad alrededor de la pared del pit en el cual fueran realizadas (ver Figura V-7), en este caso en la pared Sur, la más cercana a la quebrada.

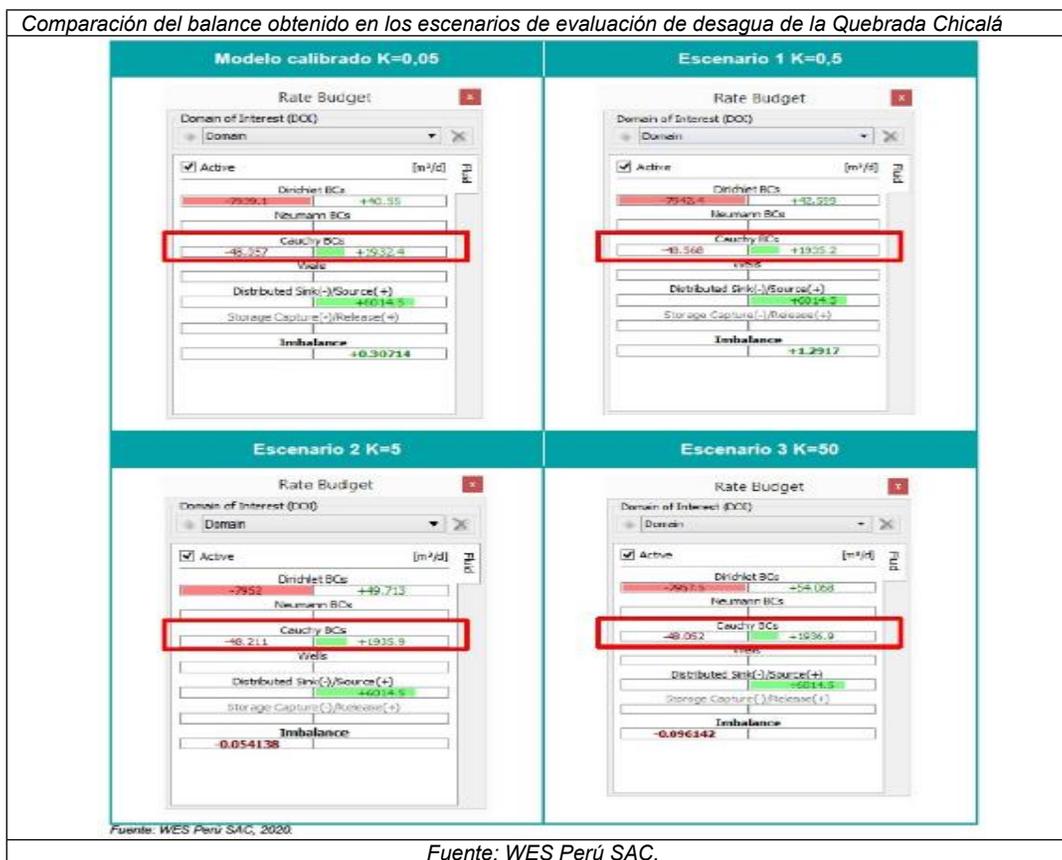
La conductividad hidráulica calibrada en el modelo numérico para el área presentada en la Figura V-7 es de 0,05 m/d. Para la evaluación a realizar se aumentó esa conductividad calibrada en 1, 2 y 3 órdenes de magnitud para verificar si existe cambio en el aporte que hace la quebrada Chicalá, observado a través del balance (rate Budget) de salida del modelo numérico. La Tabla V-4 muestra la comparación de los escenarios modelados; es necesario recordar que la quebrada Chicalá fue introducida dentro del modelo como condición de Cauchy, por lo cual el cambio en el drenaje es apreciable bajo los resultados para esta condición.

Al comparar los tres escenarios de cambio de conductividad con los resultados del modelo calibrado, se observa que sí existe un aumento en el valor de goteo de la quebrada Chicalá hacia el sistema, es decir, que probablemente si la conductividad aumentara de 1 a 3 órdenes de magnitud, también aumentaría el drenaje desde la quebrada Chicalá hacia el pit.

El caudal de infiltración natural de Chicalá estimado por el modelo calibrado es de 0,17 m³/d; de acuerdo con la Actualización del Estudio Hidrológico e Hidrogeológico en la zona de Influencia del PIT Final de la Mina la Esmeralda (GOTTA INGENIERÍA SAS, 2013) el caudal promedio de la quebrada Chicalá es de 250 L/s (21600 m³/d), es decir que el goteo de la quebrada representa el 0.00078%. En el peor de los escenarios, es decir, donde la conductividad hidráulica tuviese un valor de 50 m/d, el valor de drenaje de Chicalá sería de 25 m³/d, por lo que el desagüe extremo representaría sólo el 0,11% del total del caudal de la quebrada, lo que conduce a concluir que en un evento poco probable en donde la conductividad hidráulica de los materiales sobre los cuales discurre la quebrada Chicalá aumentase en 3 órdenes de magnitud. Producto de las voladuras realizadas para la explotación minera, el aumento en el desagüe de la quebrada representaría apenas una pequeña parte del caudal total, considerándose poco significativo o despreciable, no afectando el caudal ecológico de la quebrada.

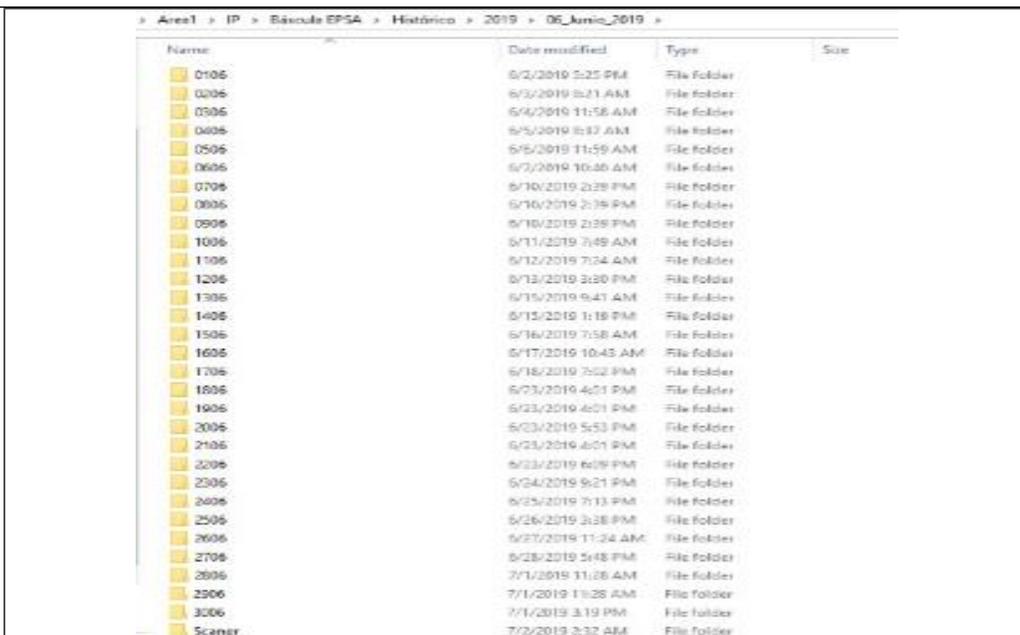
La siguiente imagen contiene un extracto del envío de material con destino a la expansión de la etapa 1 de la Escombrera Superior y al Retrolleado Chicalá Etapa 1. Con base en estos archivos levantados por el operador de la Mina (EPSA) y supervisados por CEMEX, el área de materias primas obtiene el consolidado mensual, semestral y anual de las toneladas dispuestas en cada una de las escombreras activas con las que cuenta el Complejo Minero en la actualidad.

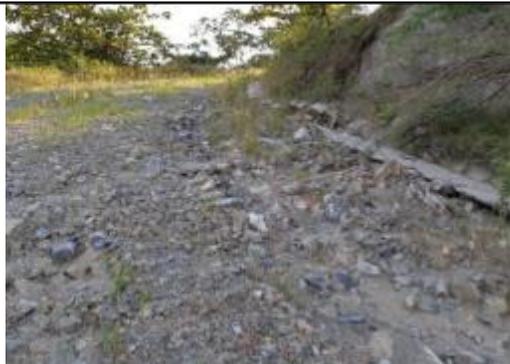
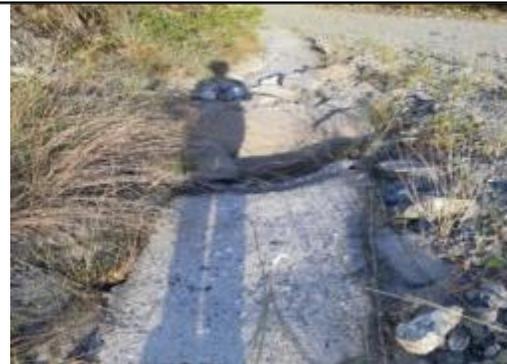
Fuente: Tomado de Anexo 4 Anexo 4 Soportes\Ficha-02-Drenaje\02 MTTO Cunetas

Al no poder verificar la información consignada en la ruta de consulta: Respuesta Auto 11442\Anexo 4 sedimentadores (**Ficha-02-Drenaje**), trinchos (**Ficha-03-Erosión**), soporte de las inspecciones propuestas por la sociedad para el periodo de seguimiento año 2019, **esta Autoridad considera que no se dio cumplimiento al requerimiento del numeral 3c**, y se reitera el requerimiento a la sociedad.

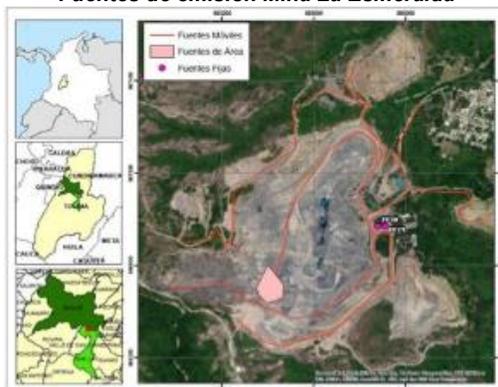
Fuentes de emisión Mina La Esmeralda

Fuente: Tomado de Anexo 4 Soportes\Ficha-21-Monitor Aire\01 Aire\01 Modelo\00 Informe

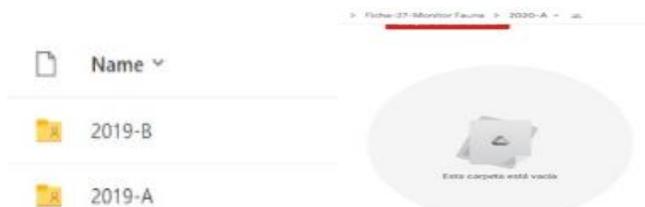
En relación con los monitoreos de fauna en cumplimiento de la ficha 27, la sociedad indica que los soportes se encuentran en la ruta B. Anexos\Anexo 4 Soportes\Ficha-27-Monitor Fauna; en la cual se encuentran las carpetas denominadas 2019 -B y 2019-A, sin embargo, para el primer periodo de 2019, esta se encuentra vacía.

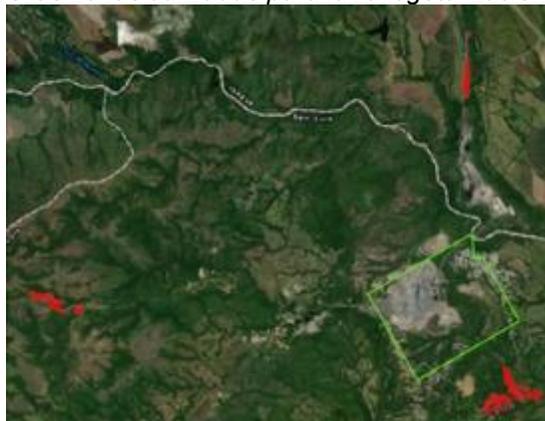
a. El área del proyecto vs las zonas utilizadas para la revegetalización.

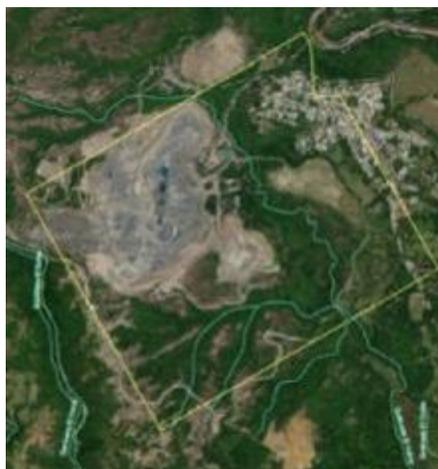
b. Cuerpos de agua del área de influencia, en este se observa la quebrada el Cobre, sin embargo, no es claro, esto teniendo en cuenta que todos los cuerpos de agua que se observan en la proyección de la información entregada por la sociedad solamente se hace alusión a la quebrada el Cobre; no se observa la quebrada el Salado, ni el nombre de los diferentes cuerpos de agua.

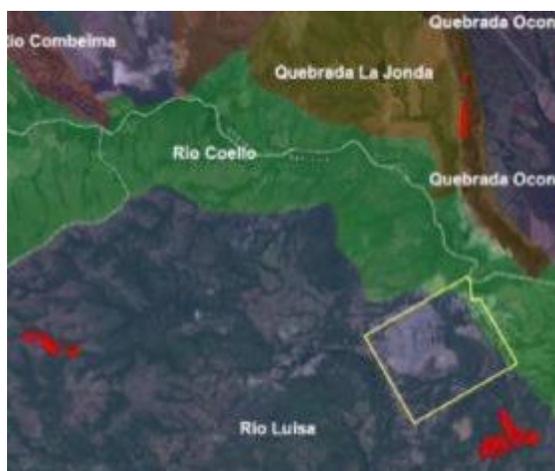
c. Micro cuencas del área de influencia, de la imagen proyectada a partir de la información de la sociedad se puede observar la microcuenca correspondiente a río Luisa, río Coello, quebrada Ocona, quebrada la Janda y río combeima.

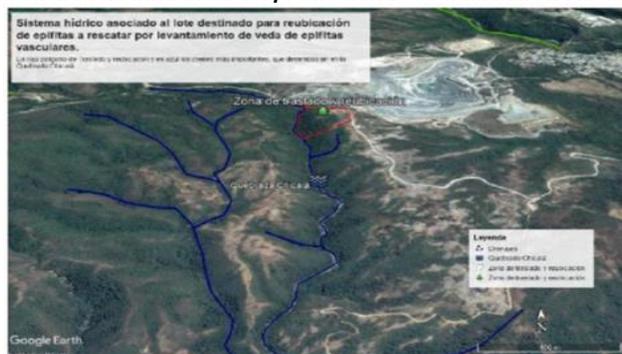
Imagen. Drenajes en área de Influencia del predio donde se trasladaron las especies de epifitas

- **Sitios asociados a la protección hídrica:** según la sociedad el predio “está ubicado en la estribación oriente de la quebrada Chicalá, y al occidente del área de explotación actual de la mina en un radio de 150 metros desde el lecho de la misma; dentro del área cercana a la mina esta área es la que posee mayor cantidad de bosque natural de galería sin intervención, conservando así un bosque estructurado y maduro óptimo para la adaptación y permanencia de las epifitas reubicadas”. Así mismo, señalan que existen “varios drenes intermitentes y cadenas de vegetación que denotan un escurrimiento de aguas superficiales”

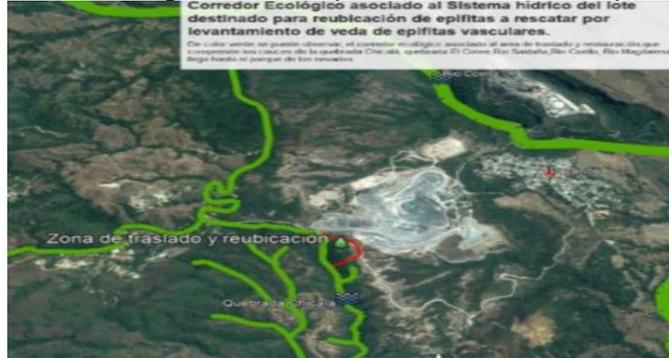
Imagen. Corredor ecológico asociado al predio de traslado de las especies epifitas

- **Fortalecimiento de los corredores biológicos:** para este hacen referencia al bosque de galería de la quebrada Chicalá e indican que “alimentan la cuenca del Río Magdalena y por otro lado comunican el área a restaurar con la zona occidente de paramos del parque de los nevados”.

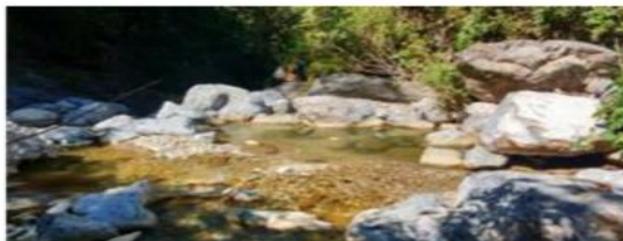
Fotografía 10. Cuerpos de agua en zona de traslado

Presencia de cuerpos de agua durante todo el año en las cercanías inmediatas para riego constante de las plantas.

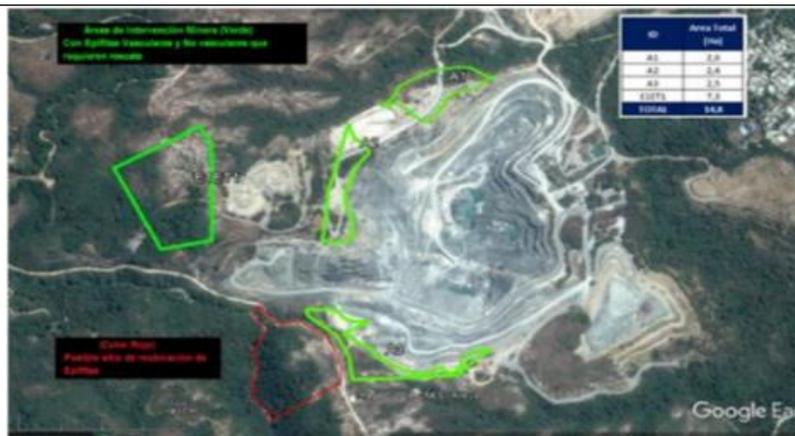
En relación con el subliteral ii. Para la localización cartográfica, en el documento se presentan imágenes del área y la ubicación del predio “El predio destinado para el traslado se encuentra aproximadamente entre las coordenadas 4°17’25.47” de latitud norte y de longitud oeste 75°06’45.44” del meridiano de Greenwich (Ver Ilustración 2.) Sección roja, sitio seleccionado para reubicación de epífitas vasculares, y sección verde corresponden a los polígonos en los cuales se realizó el inventario para su posterior clasificación y selección de los mejores individuos para su rescate.” Sin embargo, al proyectar el Shape tan solo se evidencian los polígonos relacionados con las zonas A1, A2 Y A3.
