AUTORIDAD NACIONAL DE LICENCIAS AMBIENTALES

AUTO N° 004843

“POR EL CUAL SE ORDENA UNA INDAGACIÓN PRELIMINAR Y SE ADOPTA OTRAS DETERMINACIONES”

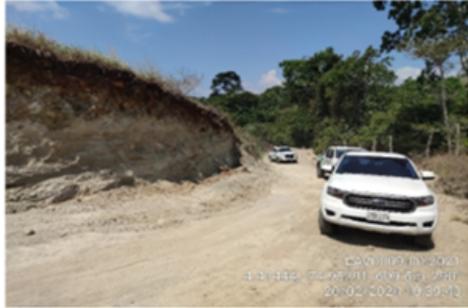
Fotografía 1. Recorrido por la vía de acceso veredal de clasificación terciaria, objeto de denuncia ambiental. Nótase la intervención del talud y la superficie de rodadura en óptimas condiciones. Coordenadas origen único nacional E: 4783375 N: 2046076.

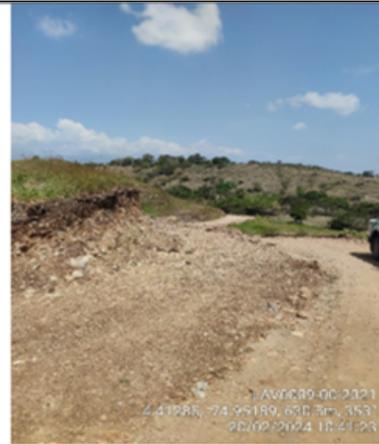
Fotografía 2. Recorrido por la vía de acceso veredal de clasificación terciaria, objeto de denuncia ambiental. Nótase la intervención del talud. Coordenadas origen único nacional E: 4783490 N: 2045900.

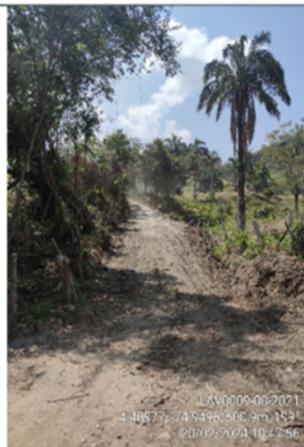
Fotografía 3. Recorrido por la vía de acceso veredal de clasificación terciaria, objeto de denuncia ambiental. Nótase la ampliación del ancho de la banca. Coordenadas origen único nacional E: 4783744 N: 2045558.

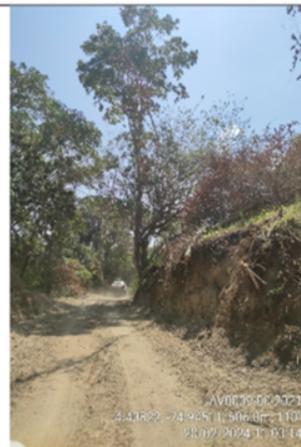
Dado lo anterior, entre el 19 y el 21 de febrero de 2024, como ya se mencionó, se realizó visita de seguimiento y respecto a la vía objeto de denuncia se observó una intervención entre las coordenadas origen único nacional E: 4782636 N: 2046182 y E: 4784682 N: 2045194, en aproximadamente 2.5 km de reconformación de la superficie de la vía, ampliación del ancho de la banca entre 5 y 7 metros, y modificaciones en los taludes a los lados de la vía. Al finalizar los 2.5 km, la vía se bifurcó y las huellas de la intervención mecánica no continuaban sobre la vía pública, en vez de ello, se dirigían hacia una vía en un predio privado. (ver fotografías 1 a 4)

Fotografía 4. Recorrido por la vía de acceso veredal de clasificación terciaria, objeto de denuncia ambiental. Nótase la ampliación del ancho de la banca por intervención de talud y la existencia de un tronco de árbol cortado. Coordenadas origen único nacional E: 4784242 N: 2045379.

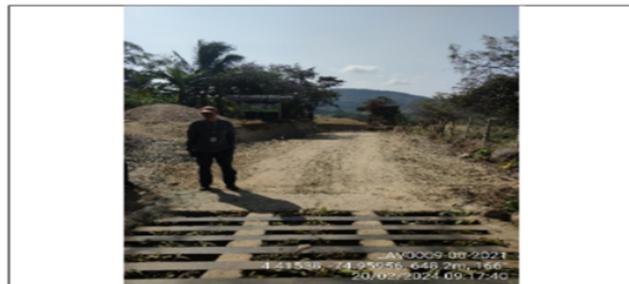
Al momento de la verificación el día 20 de febrero del presente año, se evidenció que en este sitio denominado El Portillo, la alcaldía del municipio de Piedras a través de la contratista Consorcio Vías 2023, estaba realizando un trabajo de construcción de una placa huella, en obra se encontraban los ingenieros, quienes manifestaron que las actividades que se adelantaban corresponde la construcción de una placa huella en concreto de 150 metros lineales, instalación de obras de arte y la ampliación de la banca de la vía veredal entre 5.5 metros y 8 metros de ancho. Adicionalmente, indicaron que antes de iniciar la obra, la vía se encontraba intervenida, y agregó: “alguien más le había metido máquina”, sin embargo, no refirió o señaló algún responsable en particular. (Ver fotografía 5).

Fotografía 5. Inicio de obra realizada por el Consorcio Vías 2023, contratado por la alcaldía de Piedras. Nótase el raspado de la superficie de rodadura, la ampliación del ancho de la vía y el

replanteo para las nuevas dimensiones de la vía.
Coordenadas origen único nacional E:
4782636 N: 2046182.

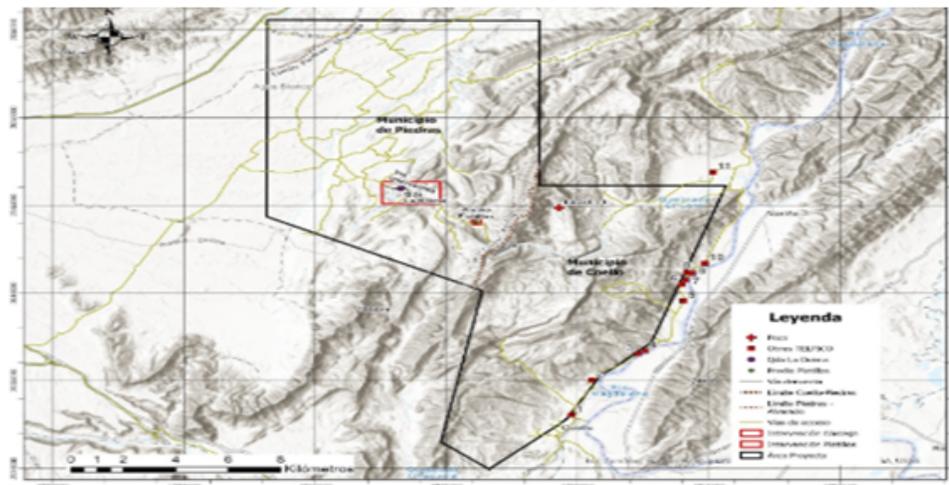
A continuación, se presenta la distribución espacial de la ubicación de los sitios objeto de la denuncia (círculos) en el municipio de Piedras y los sitios objeto de mantenimiento por parte de TELPICO (cuadrados rojos).

Imagen 1. Distribución espacial de los sitios de la denuncia con respecto a la ubicación de los sitios en donde TELPICO reporta la ejecución de mantenimientos en vías

De la figura anterior, acorde con lo reportado TELPICO realizó actividades en las vías de acceso del municipio de Coello, alejado de los sitios de las afectaciones en la vía terciaria del corregimiento de Doima del municipio de Piedras denunciadas.

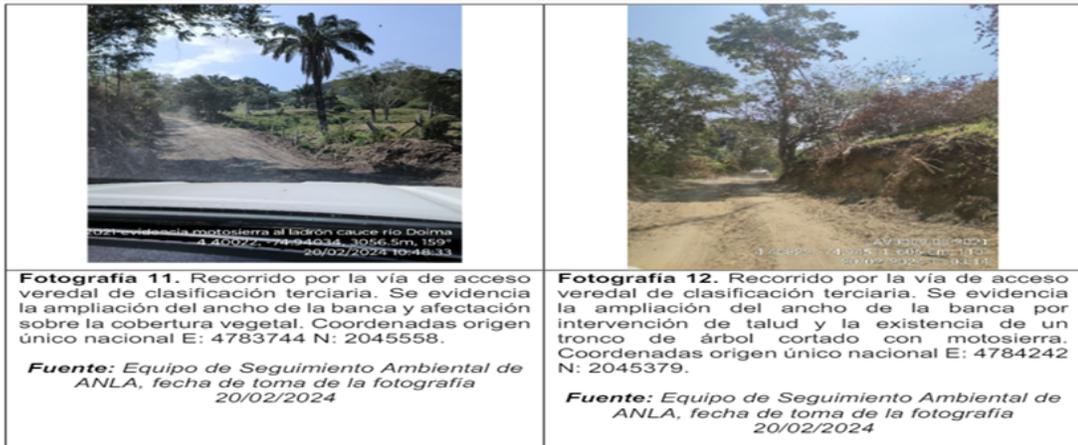
Es de anotar que, durante el recorrido, se pudo evidenciar que efectivamente si ocurrió una intervención a los costados de la carretera, donde mediante métodos mecanizados (maquinaria pesada), se amplió la carretera mediante la remoción de la cobertura vegetal y el suelo en el tramo mencionado, como se puede observar en las fotografías 11 y 12.

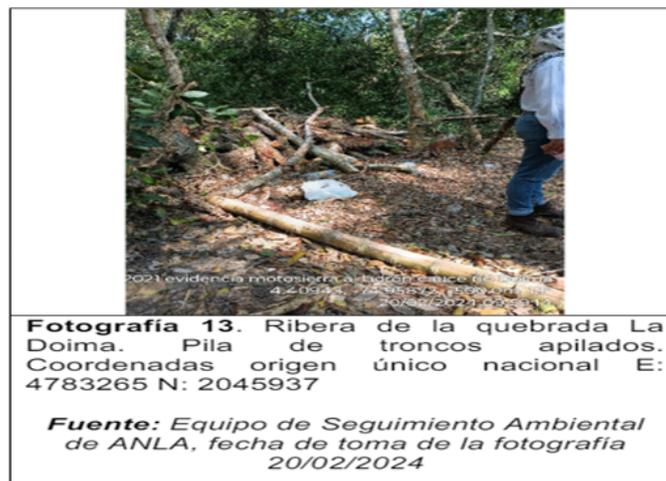
Así mismo, durante el recorrido se realizó una parada en el puente denominado “La Lechuza”, sobre la quebrada Doima, donde los denunciantes informan la realización de talas por parte de la sociedad para construir un nuevo puente de mayor capacidad que el existente que permita el paso de los equipos relacionados con las actividades de perforación. Es importante anotar que en este punto los terceros intervinientes preguntaron a los funcionarios de la Sociedad TELPICO si ellos habían sido los responsables de los aprovechamientos realizados en la quebrada mencionada, a lo que la sociedad respondió que no habían realizado ningún tipo de actividad en ese punto ni en esa carretera.

Como se puede observar en la fotografía 13, se evidencia una intervención realizada con motosierra a algunos árboles y no se observan marcas o rastros relacionados con el uso de maquinaria pesada, los cuales son de fácil identificación.

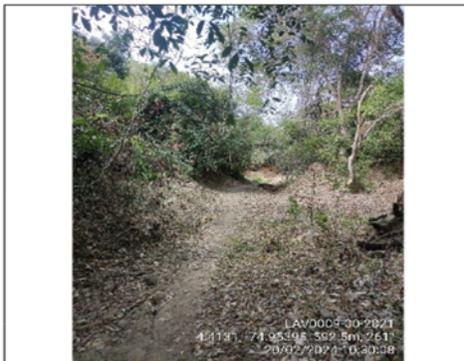
Sin embargo, el sector denominado Hoyo La Doima, cerca del puente La Lechuza, en las coordenadas de origen único nacional E: 4783161 N: 2045932, ninguna de las “riberas” de la quebrada, podría ser objeto de aprovechamiento forestal por tratarse de especies forestales de bosque de galería y/o ripario.

Fotografía 13. Sector denominado Hoyo La Doima. Área donde supuestamente la sociedad TELPICO estaría realizando limpieza y tala de árboles para la vía que atravesaría la quebrada La Doima. Coordenadas origen único nacional E: 4783258 N: 2045925.

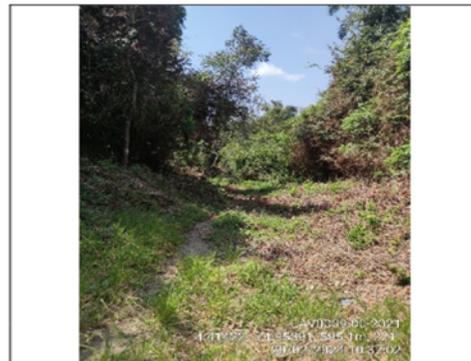
Los aprovechamientos forestales en los puntos anterior y posterior al “Puente La Lechuzca” en la ronda de protección de la quebrada La Doima, tendrían como finalidad la instalación de un puente con mayor capacidad de carga. Los puntos presuntamente intervenidos por la sociedad TELPICO COLOMBIA LLC., que se muestran en las fotografías 13 y 14 a continuación, se localizan en las coordenadas origen único nacional E: 4783258 N: 2045925 y E: 4783265 N: 2046053.

Fotografía 14. Costado derecho aguas arriba de la quebrada La Doima. Sitio en donde la sociedad TELPICO tiene presuntamente proyectado el paso de una vía para conectar al otro costado de la quebrada. Coordenadas origen único nacional E: 4783265 N: 2046053.
