### AUTO N° 03865

**"Por medio del cual se efectúa seguimiento ambiental a unas quejas"**

Que mediante Resolución 763 del 30 de junio de 2017, esta Autoridad Nacional otorgó a la Concesionaria Ruta del Cacao S.A.S., Licencia Ambiental para el proyecto denominado “Concesión Vial Ruta del Cacao”, localizado en los municipios de Barrancabermeja, San Vicente de Chucurí, Betulia, Girón y Lebrija, en el departamento de Santander.

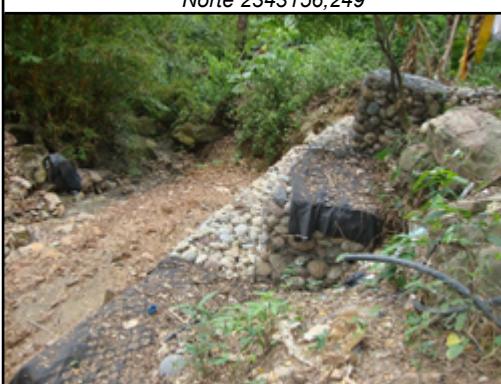
**Fotografía 17** Muro de gaviones aguas arriba de la ubicación del árbol que presenta riesgo de caída Coordenadas Planas Origen Nacional Este 4953914,36 Norte 2343156,249

Es así como, respecto a lo descrito anteriormente, se evidenció en el recorrido la socavación del talud del terreno en el que se encuentra su casa, situación que ha venido siendo atendida por la Concesionaria Ruta del Cacao con la construcción de un muro de gaviones, sin embargo aguas abajo de este muro en la margen contraria, es decir el margen izquierdo, se presenta la socavación del suelo, sobre el que se soporta las raíces de un individuo arbóreo de aproximadamente 30 metros de altura quedando sus raíces expuestas y viéndose ladeado, con riesgo de caída. El individuo en mención corresponde a la especie jobo Spondias mombin de la familia Anacardiaceae.

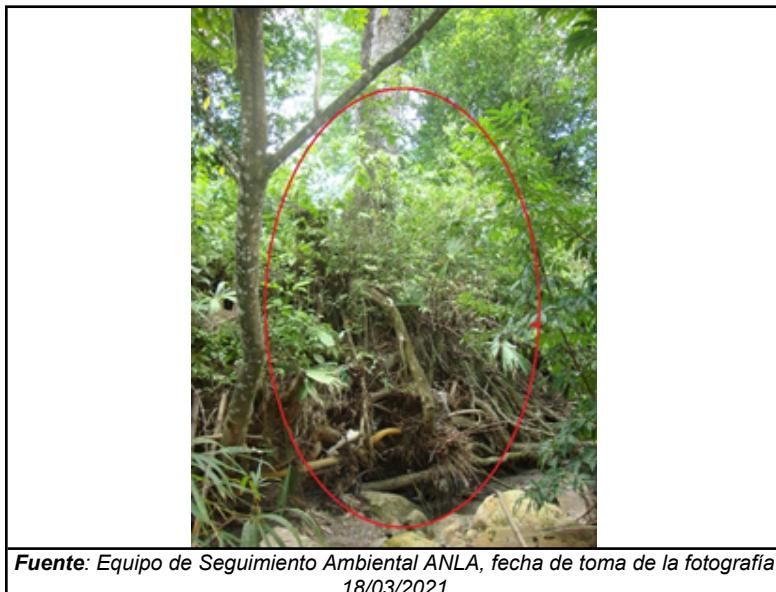
**Fotografía 18** Individuo arbóreo de la especie jobo Spondias mombin de la familia Anacardiaceae con raíces expuestas por pérdida de suelo por socavación del cauce NN Coordenadas Planas Origen Nacional Este 4953914,377 Norte 2343163,243

De esta manera de acuerdo con lo manifestado por la peticionaria, el árbol se ha venido inclinando con él a causa del aumento del caudal y de la velocidad del agua del cauce cercano a su casa, (el cual es afluente al río Sogamoso), lo cual ocurre, según ella, desde que la Concesionaria Ruta del Cacao intervino la obra hidráulica existente para la construcción de la segunda calzada de la vía.

En este sentido, si bien la estructura hidráulica del K17+400 se encuentra aprobada de forma general en el numeral 8 del Artículo Segundo y en Artículo Octavo de la Resolución 763 de 30 de junio de 2017 (ocupación de cauce), se hace necesario que la Concesionaria Ruta del Cacao S.A.S., presente el análisis hidráulico de la estructura a fin de validar las condiciones hidrológicas e hidráulicas del cuerpo de agua que transporta.
