## AUTORIDAD NACIONAL DE LICENCIAS AMBIENTALES

**Por la cual se efectúa control y seguimiento a un proyecto con plan de manejo ambiental y restauración ambiental**

Que esta Autoridad realizó visita de seguimiento ambiental al proyecto de extracción de caliza ubicado en los municipios de Tibasosa, Nobsa, Corrales y Busbanzá, del Departamento de Boyacá los días 8, 9, 10 y 11 de abril de 2012.

Que la Autoridad Nacional de Licencias Ambientales ANLA, una vez realizó la visita técnica, emitió el Concepto No. 218 del 28 de enero de 2013, en el que se analizó el estado de cumplimiento de los programas del Plan de Manejo Ambiental, actos administrativos, el cual se verifico a partir de la información que registra la empresa HOLCIM S.A., por medio del informe de cumplimiento ambiental radicado No. 4120-E1-32251 del 10 de mayo de 2012 correspondiente al periodo 2011 y los documentos de soporte que se encuentran dentro del expediente LAM 0408 .

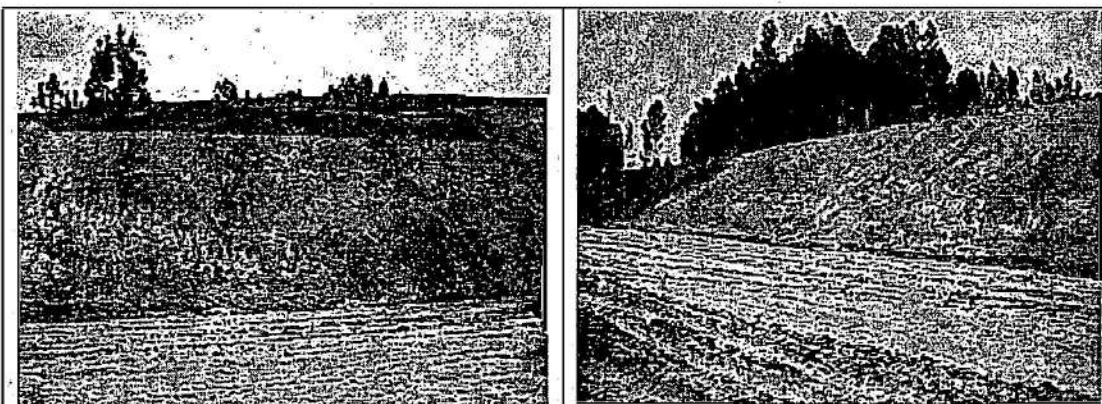
**Actividades de Explotación:** la extracción de la roca caliza se realiza a cielo abierto por el método de bancos descendentes. La altura de los taludes es de 10 metros, inclinación con la horizontal de 70°, ancho de bermas entre 20 y 25 metros y pendiente negativa hacia la pata del talud para el manejo de las aguas de escorrentía. Actualmente se explotan dos mantos de Caliza ubicados en la formación Belencito.

Mina Suescún. Se observa el avance de la explotación mediante la conformación de bancos. Se observa el perfilado de taludes.

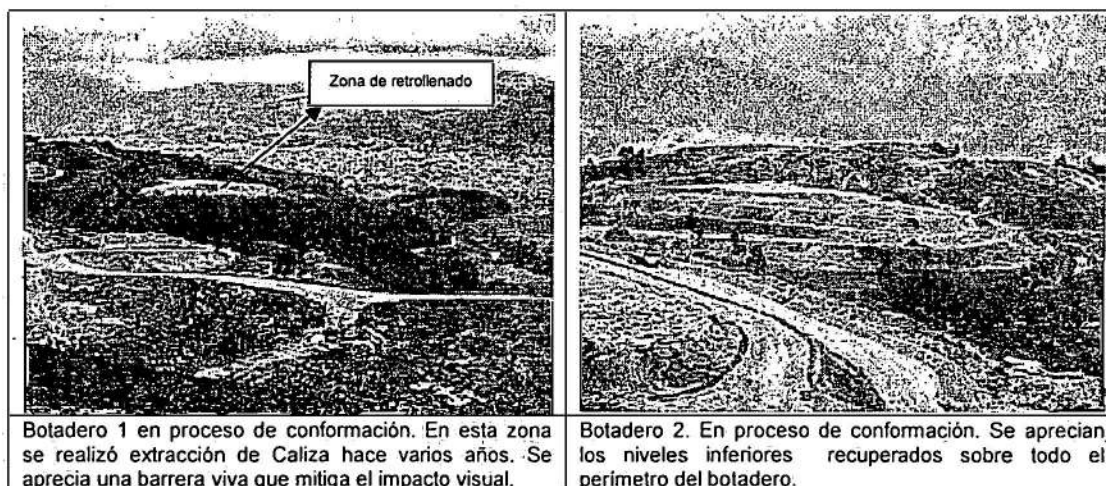
Botadero 2: con las mismas características de diseño que el anterior se encuentra activo y se proyecta la conformación de 5 terrazas. En las siguientes imágenes se aprecian los botaderos del Área 1.

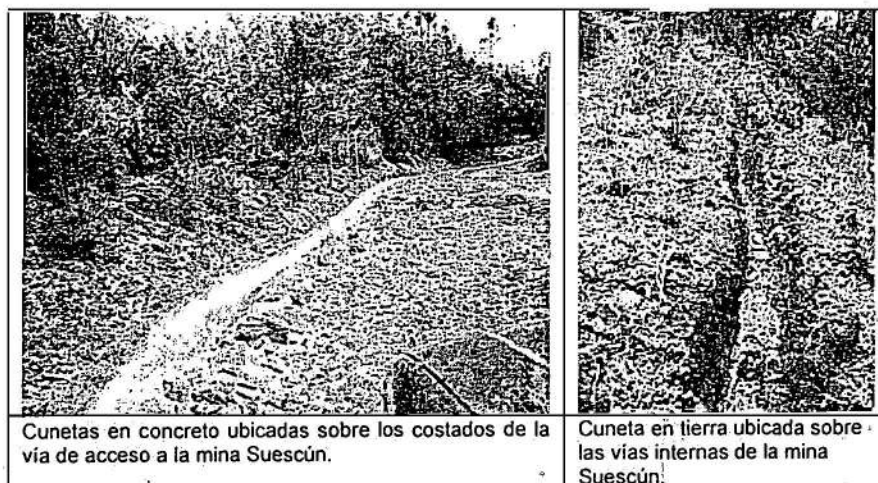
El manejo de aguas sobre la vía de acceso al frente de explotación y zona de botaderos, se realiza por medio de canales perimetrales en tierra sobre el costado izquierdo y en concreto sobre el costado derecho, pasando por sedimentadores construidos en concreto y finalmente son almacenadas en un reservorio ubicado al SE del frente de explotación. En las siguientes imágenes se aprecian los canales en concreto y en tierra utilizados en el Área 1(frente Suescún).

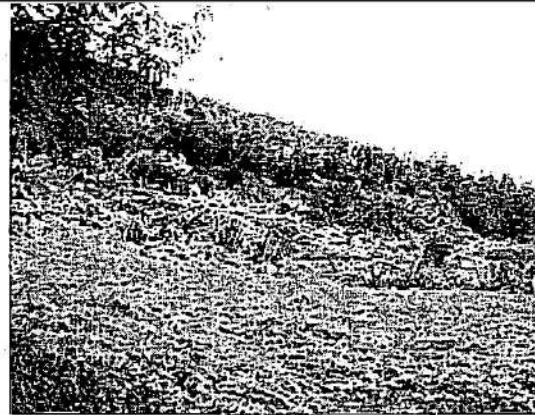
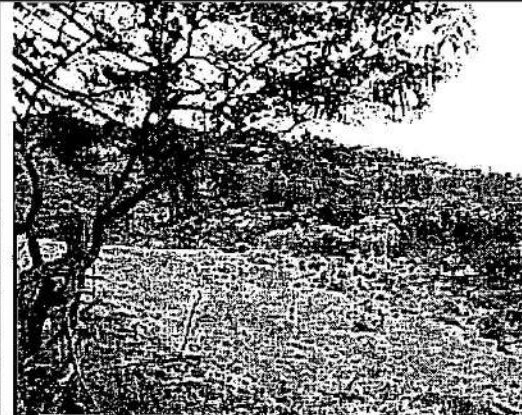
**Botadero 1:** se ubica en el costado Sur del centro urbano de Nobsa, se encuentra totalmente recuperado y se dejó de utilizar hace aproximadamente 20 años. Este fue conformado por medio de terrazas, se observaron en la visita 5 terrazas recuperadas con Acacia de currens, Acacia japonesa, chilco y mangle y pasto kikuyo principalmente en las zonas de berma, sin evidenciarse procesos de erosión. La acacia decurrens es la especie predominante en este botadero.

Botadero 1: Fue recuperado en su totalidad y hace aproximadamente 20 años fue cerrado.

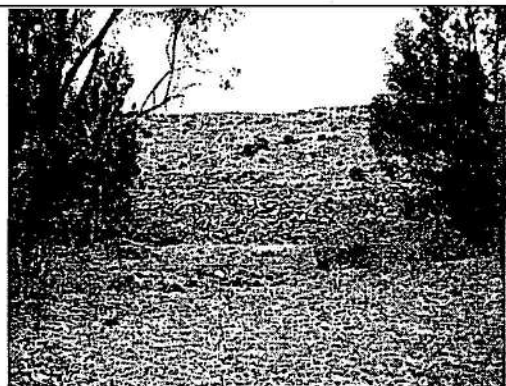
Botadero 2: ubicado en el costado Sur de los frentes Nobsa y Chameza (área 2), se encuentra activo y allí se disponen los estériles generados de las actividades de explotación del frente Nobsa. De acuerdo a lo manifestado por la empresa en la presentación del proyecto, para iniciar la conformación, se construyó un pedraplen (material rocoso) hace aproximadamente ocho (8) años para garantizar su estabilidad el cual actúa como un dique o barrera protectora y ubicándose sobre la cota más baja del botadero. Este tiene una altura de 20 metros, una longitud de 200 metros y un ángulo de reposo de 45 grados aproximadamente.

Botadero 2 activo. Obsérvese el pedraplen, la conformación de terrazas, la barrera viva con árboles adultos y algunos arbustos prosperados por regeneración natural.

Por lo anterior, se considera que la empresa debe dar inicio de inmediato a la rehabilitación de áreas mediante la revegetalización y empradización tanto en las caras de los taludes como en las bermas y presentar a esta Autoridad un informe de avance sobre dichas actividades.

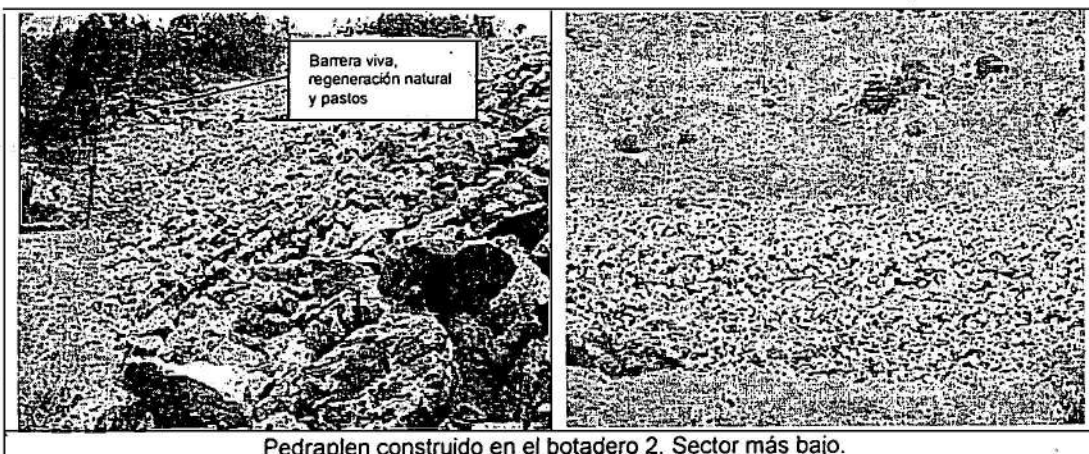
Barrera viva, regeneración natural y pastos

Pedraplen construido en el botadero 2. Sector más bajo.

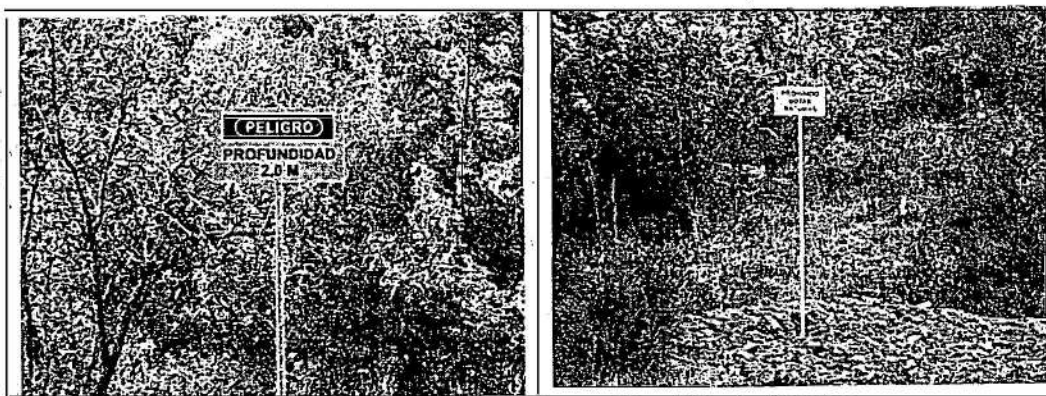
Señalización preventiva instalada en el Área 3 frente Corrales.

Sin embargo, queda por instalar la señal informativa sobre la entrada del predio (Pórtico) y realizar un programa de monitoreo de la estabilidad de los taludes sobre el costado derecho del predio en un área de aproximadamente 40 metros cuadrados donde se apreciaron procesos erosivos representados en cárcavas en forma de zanjas o surcos no muy profundos debido al flujo incontrolado de las aguas de escorrentía y a la falta de vegetación. Sin embargo este fenómeno no genera afectación a las áreas circundantes, primero que todo por ser un problema puntual y segundo por encontrarse rodeado de vegetación arbórea. Sin embargo, se considera necesario que la empresa debe realizar obras para el control de los drenajes e iniciar programas de revegetalización sobre dicho sector con el fin de evitar el avance de los procesos erosivos. Estas actividades deben ser reportadas en los informes de cumplimiento ambiental.
