ANLA AUTORIDAD NACIONAL DE LICENCIAS AMBIENTALES	INFORME DE VISITA --- favor indicar aquí el nombre de formato --	Fecha: XX/XX/XXXX
		Versión: X
		Código: XX-X-XX
		Página 1 de 36

Visita de campo asociada a la solicitud de licencia ambiental del expediente LAV0034-00-2023, dentro del trámite de evaluación de la solicitud de licencia ambiental con Auto de inicio 6376 del 17 de agosto de 2023.

Expediente: LAV0034-00-2023
Informe de visita de Evaluación

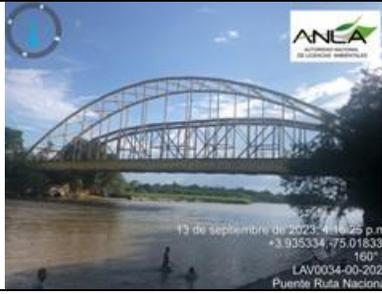
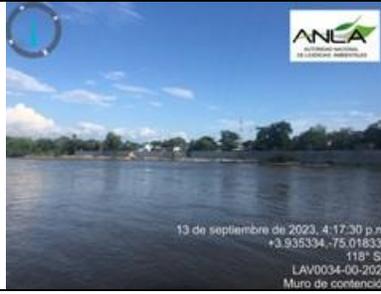
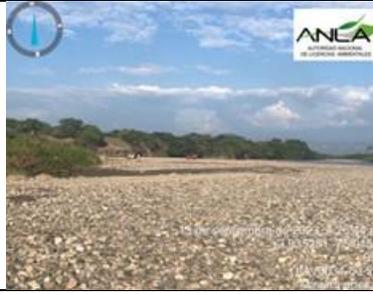
Sobre la infraestructura, se identificó el puente de la vía nacional 45 que cruza el río Saldaña el cual tiene una luz aproximada de 90 metros y los pilotes se encuentran en ambas márgenes del río. También, se verificó la localización del muro de contención que mencionaba la municipalidad, el cual está en su primera etapa. Sobre los usos y usuarios, en cercanía al puente se identificó turismo y a aproximadamente 400 metros desde el puente se realiza explotación artesanal de material del río. Es de mencionar que lo identificado se ubica aguas arriba del proyecto LAV0034-00-2023.

Puente en la vía Nacional 45 sobre el río Saldaña	Muro de contención ubicado en la margen derecha del río Saldaña	Explotación artesanal en la margen derecha del río Saldaña

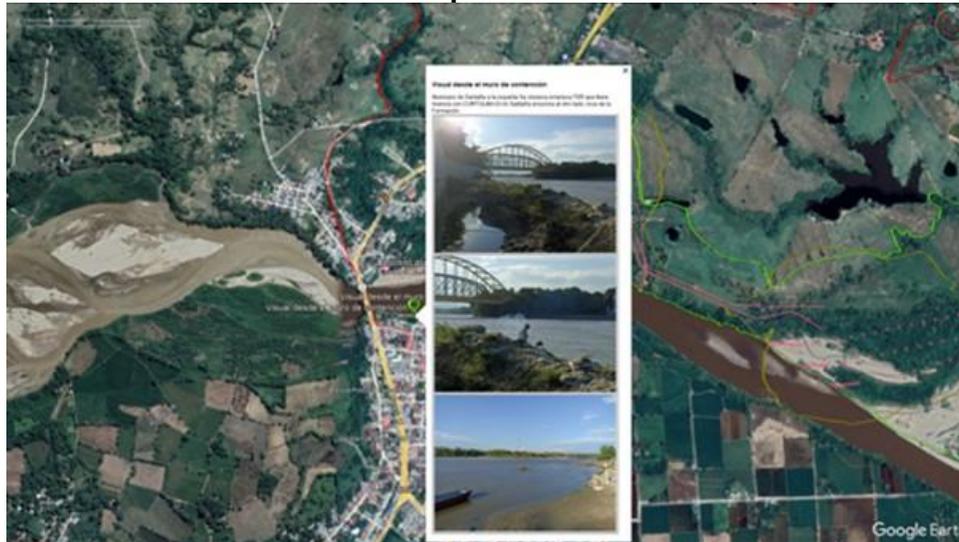
Micro localización punto monitoreo de ruido

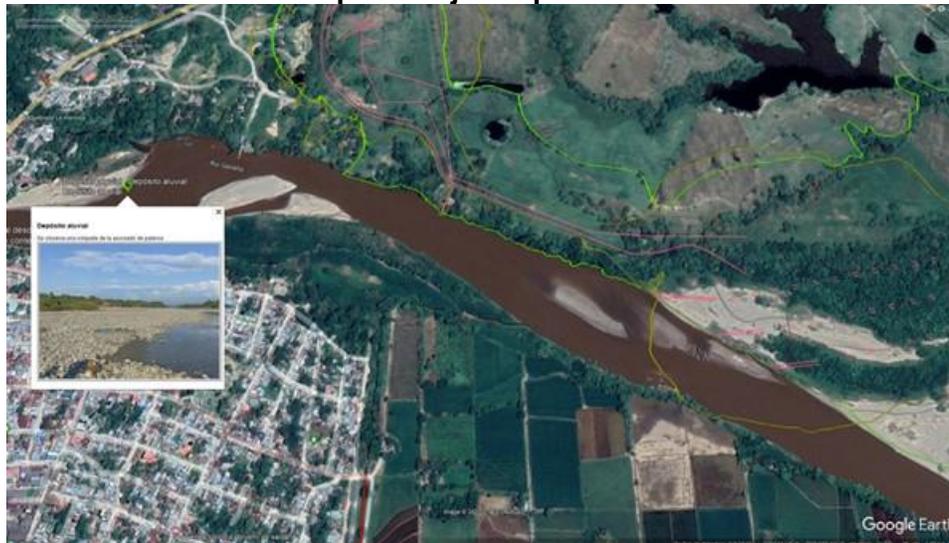
De esto, se identificó que la localización del depósito a más de 1 km, no es claramente observable desde la parte baja del puente Darío Echandía.

Visual desde la parte baja del puente Darío Echandía

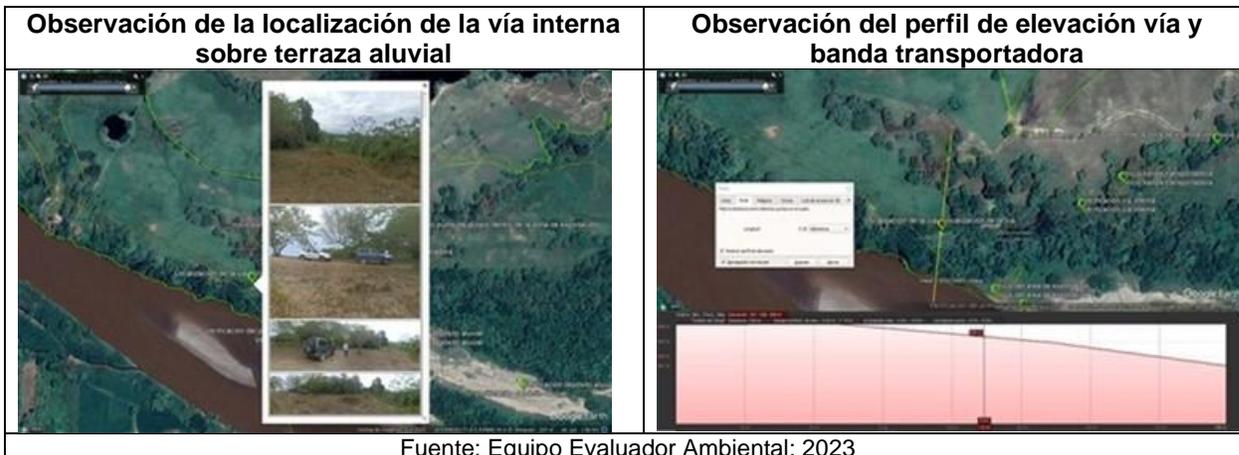
En la zona se pudo verificar la morfología del terreno, diferenciando la elevación respecto al cauce del río Saldaña de los lugares donde se emplazará el sistema de explotación, transporte y beneficio. Comparando, los diferentes niveles que ha formado el río dentro del depósito aluvial y de la terraza aluvial, identificando la línea de inundación del río Saldaña, su comportamiento y riesgos a la infraestructura que prestará servicios de transporte y beneficio al proyecto.

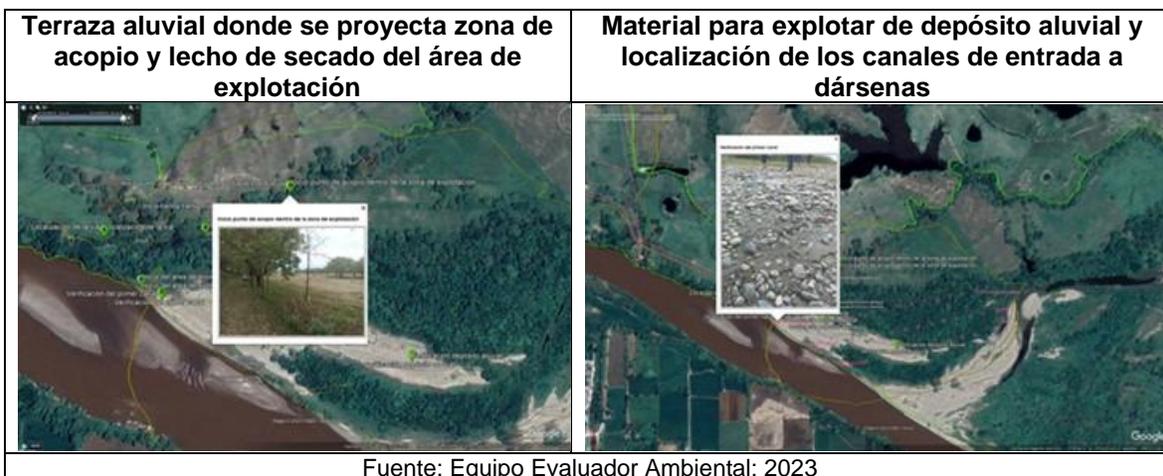
Además, se realizó recorrido por el área de explotación en dónde la Sociedad propone el sistema de 35 dársenas, divididas en tres bloques según el canal (3 en total) de entrada desde el río Saldaña que alimentará el lleno del sistema. Se pudo observar el material a explotar: gravas desde tamaño guijo a cantos y arenas finas a gruesas bien seleccionadas.

También, se observaron los puntos de entrega del agua que provienen de las dársenas hacia el brazo adyacente del río Saldaña.

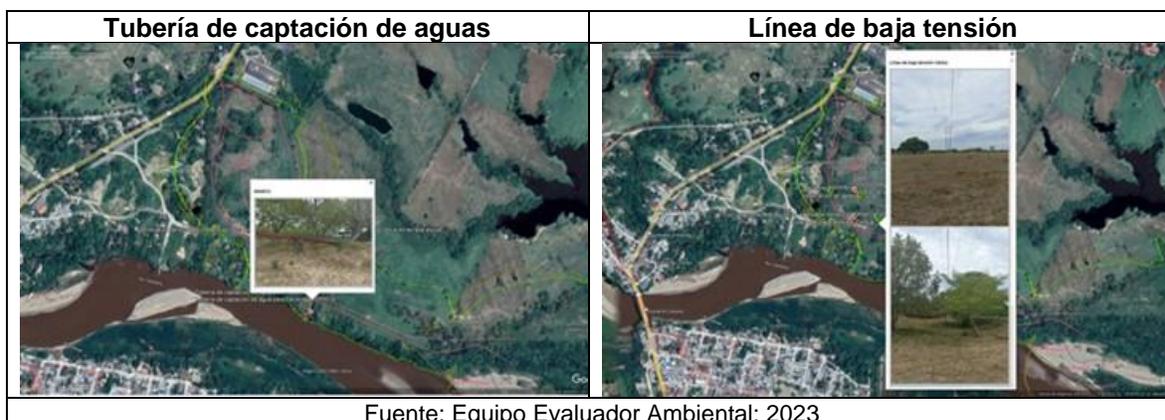
Respecto a la infraestructura existente, que se superpondría con la infraestructura del proyecto: Se pudo observar la tubería de captación de aguas desde el río Saldaña para usos domésticos y de riego de la Hacienda Palmar; además la línea de baja tensión de Celsia. También se pudo identificar otra línea de energía que parece provenir del centro poblado de Saldaña y dirigirse hacia el sector NW de la Hacienda. De ésta última, la Sociedad dentro del EIA no hace referencia alguna.

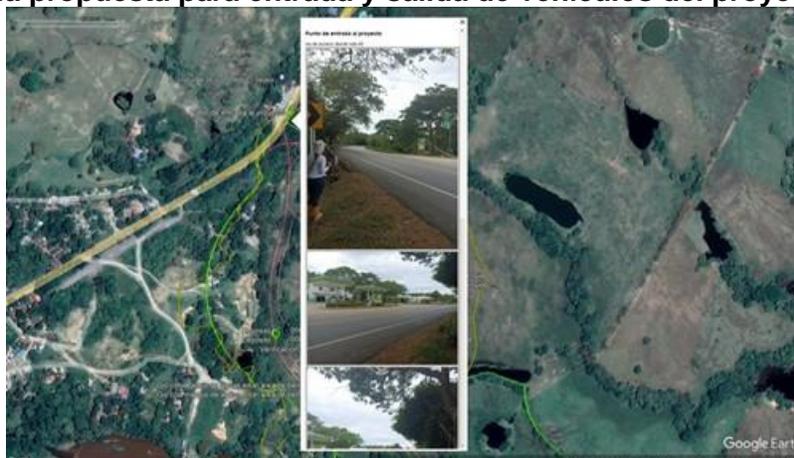
Respecto a la vía de acceso, que según lo indica la Sociedad tendrá doble entrada, una para volquetas que transitarán a la zona de acopio del material dentro del área de beneficio y saldrán nuevamente, por una vía circular que permite la continua entrada y salida de transporte de material. Y, otra vía que permite el acceso de carros hacia el área de oficinas.

Los accesos al proyecto se localizan sobre la ruta nacional, en una zona de curva, sin ninguna señalización que se distinga.

Vía propuesta para entrada y salida de vehículos del proyecto

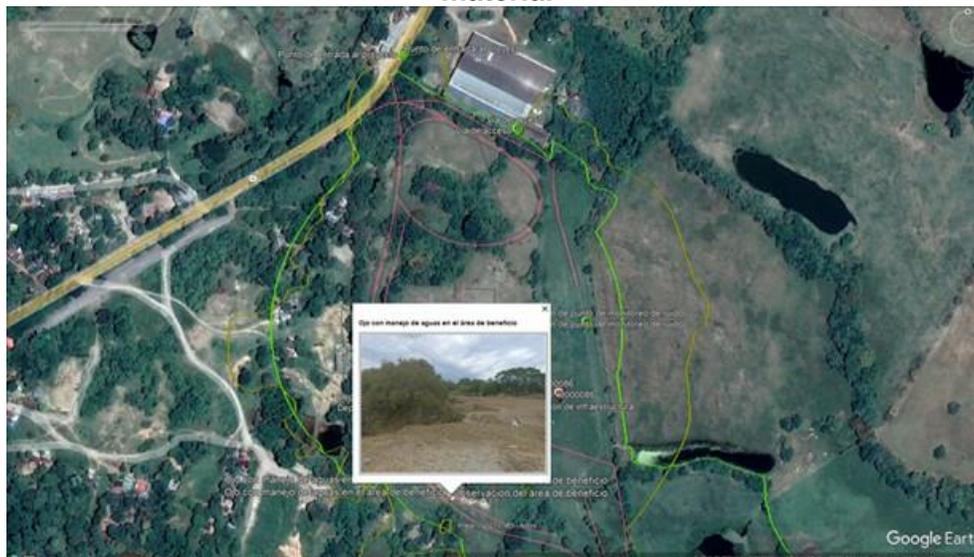
Respecto a la localización de la infraestructura para el beneficio y la transformación del material, se observó que queda localizada en un alto topográfico de la Formación Mesa, que genera terraplenes sobre los depósitos aluviales, y que facilita el discurrir de

Terraplén donde se proyecta el área de beneficio, transformación y acopio de material

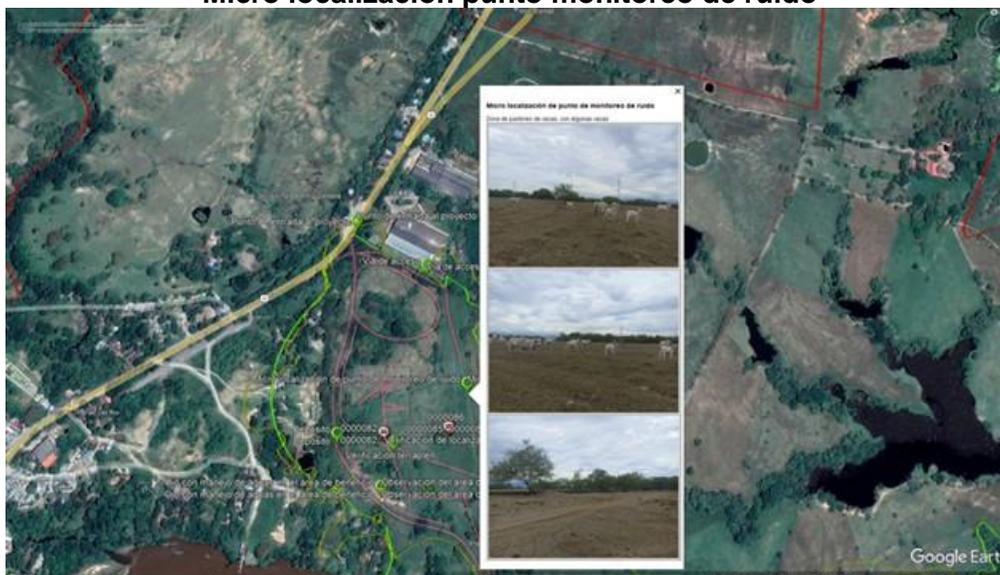
Respecto al componente atmosférico se verificó la micro localización de los puntos de monitoreo de ruido, de lo que se pudo observar que se monitoreó en una zona de pastos limpios con algunos árboles aislados y presencia de ganado.

Micro localización punto monitoreo de ruido

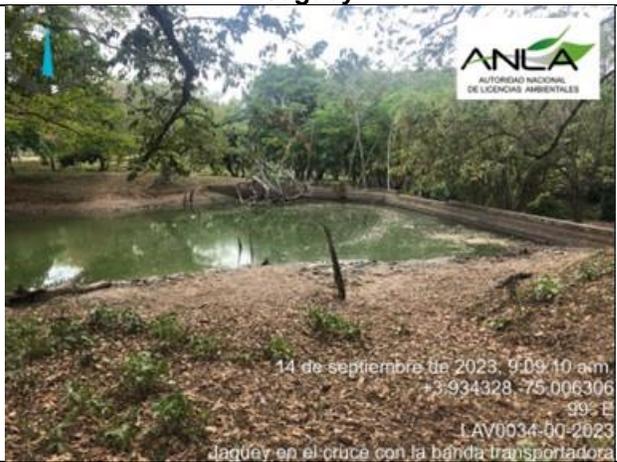
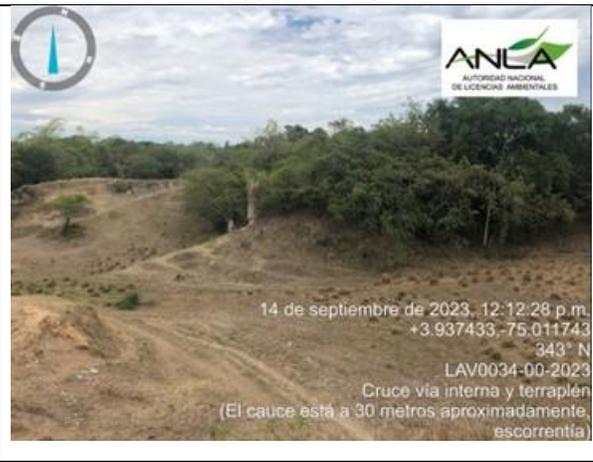
Jagüey	Escorrentías

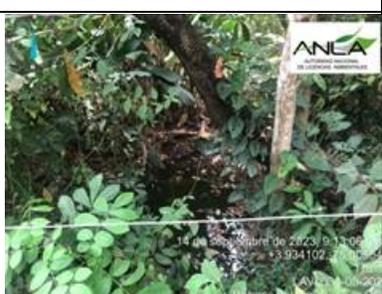
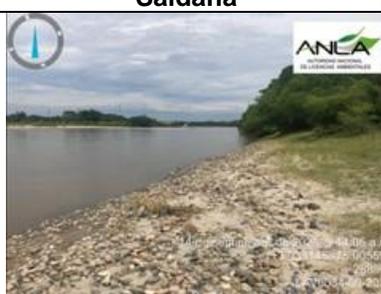
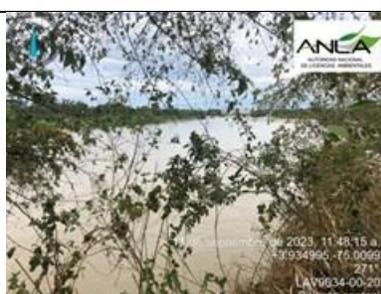
Adicionalmente, se verificaron los sitios de ocupación de cauce solicitados por el proyecto. En el caso de la ocupación de cauce con ID OC2 esta se ubica en un cauce intermitente que proviene del rebose de un jagüey. Posteriormente, se recorrió el río Saldaña en el sitio de explotación propuesto, en donde se solicita la ocupación de cauce para el área de explotación y la captación de agua superficial.

OC2 – Drenaje Intermitente	Área de explotación – río Saldaña	Captación – río Saldaña

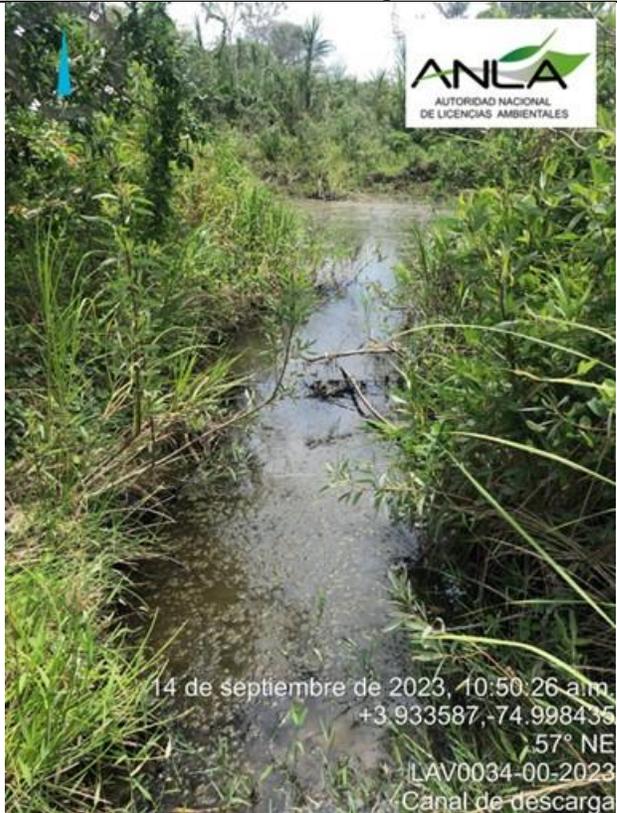
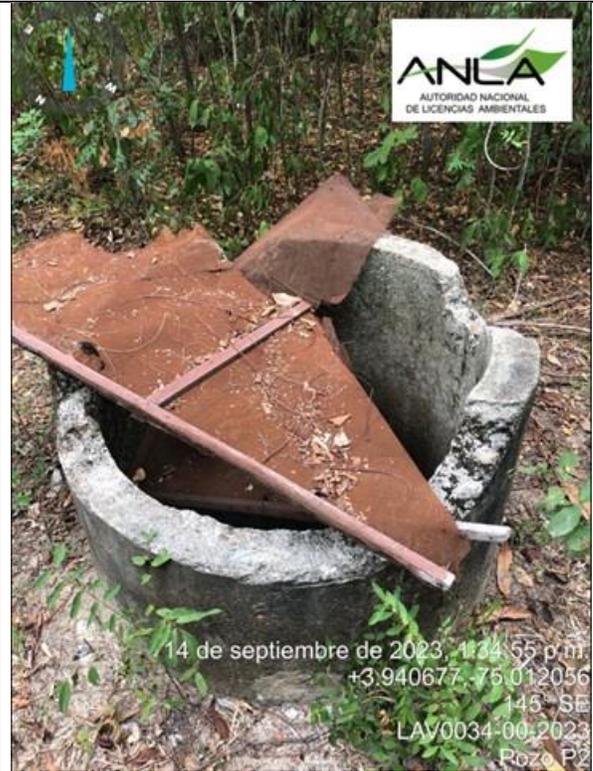
Zona del canal de descarga de dársena	Aljibe

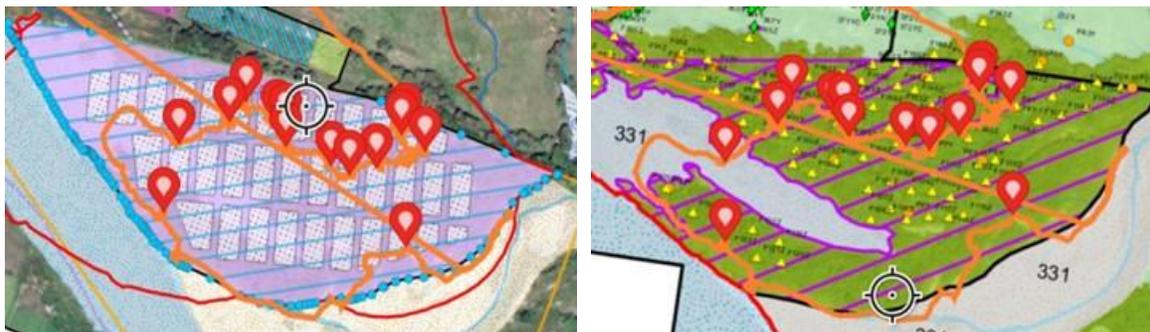
Verificación de cobertura vegetal

La verificación comprendió la identificación de parcelas forestales, dentro de las cuales se identifica un área de guadual, identificada como cobertura con código Corine Land Cover 311, la cual corresponde a bosque denso, dentro de la cobertura 323, identificada como vegetación secundaria.

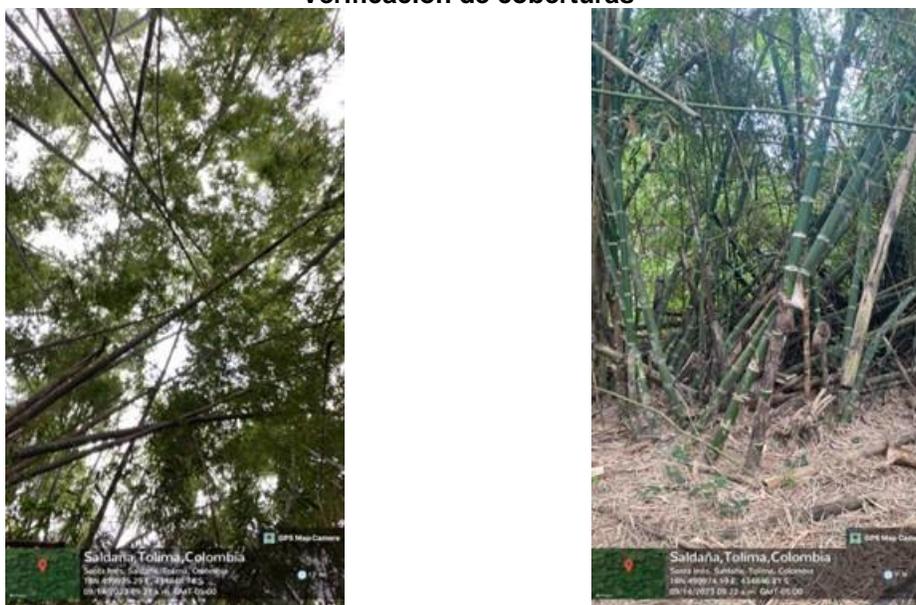
Verificación de coberturas

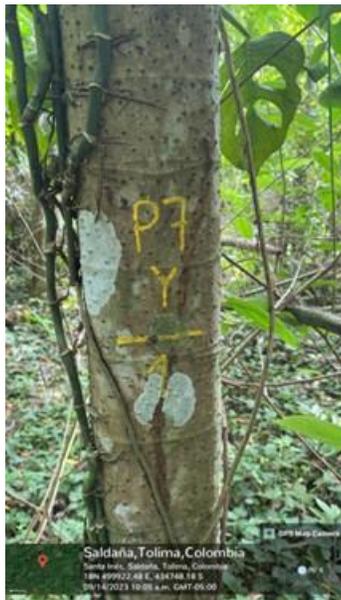
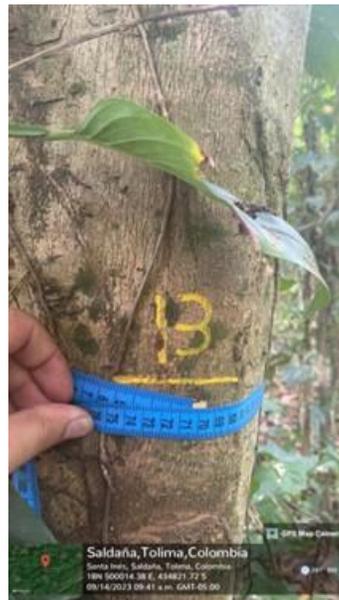
Verificación de individuos en parcelas forestales

Así mismo, se identificaron individuos de la parcela P4Y, tomando como especies de verificación dasométrica de los individuos No. 1, 8, 13. Para las parcelas PY7 se verificaron los individuos 1, 5, 18, 21, Parcela P11Y, los individuos 1, 2, 5, 20 A, B y C. Así mismo, se identificaron parcelas de regeneración como la PR4X y PR9Y

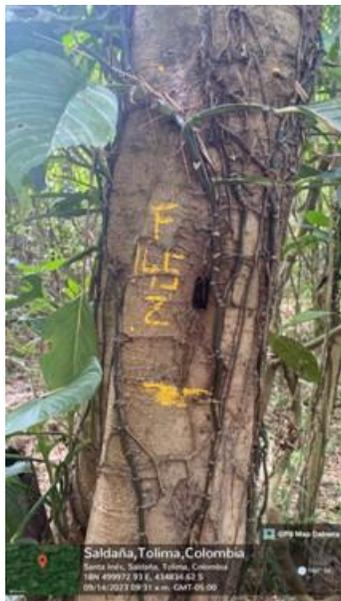
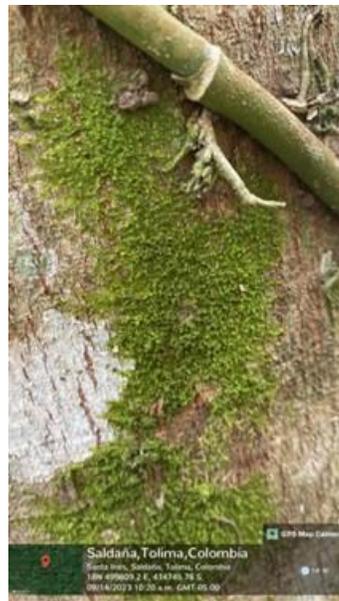
Verificación de forófitos

Se identificaron especies en veda de los forófitos F145Z, F154Z, F155Z, F156Z, F163Z, F123Z.

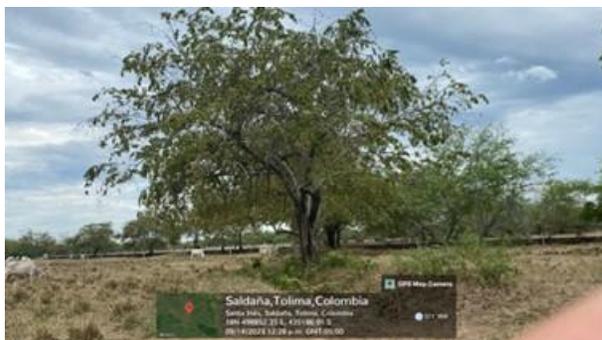
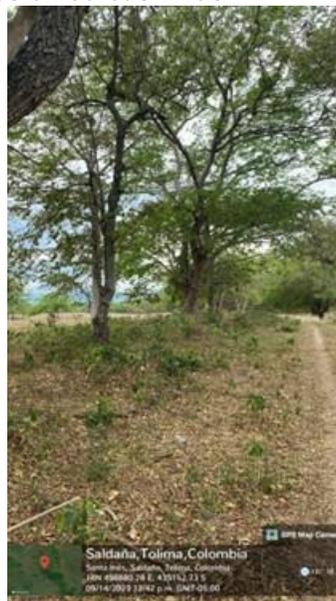
Verificación de pastos limpios y especies en cercas vivas

Posteriormente, se verificaron individuos asociados a pastos limpios, correspondientes a cercas vivas de los individuos con ID 150Y, 295Y, 228Y, 238Y, 97Y, 122Y; puntualmente, se identifica un forófito con números difíciles de identificar (6#Y), el cual será objeto de

verificación documental contrastando la información recolectada con la documental, 110Y, F200Z,

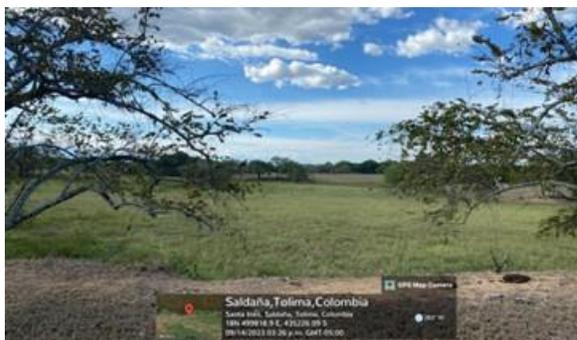
Se verificaron cuerpos de aguas artificiales asociados al área de influencia, así como el humedal Caracolí, el cual se encuentra recubierto en su totalidad de pastos destinados a ganadería. Asociados a este humedal se encuentra un área de compensación asociada a la quebrada Mantecosa, la cual es identificada, al momento de la visita, como un cuerpo de agua de invierno, por cuanto la sociedad argumenta la necesidad de establecer labores de siembra asociada a este cuerpo de agua mediante la técnica denominada “3 bolillos”

Humedal Caracolí

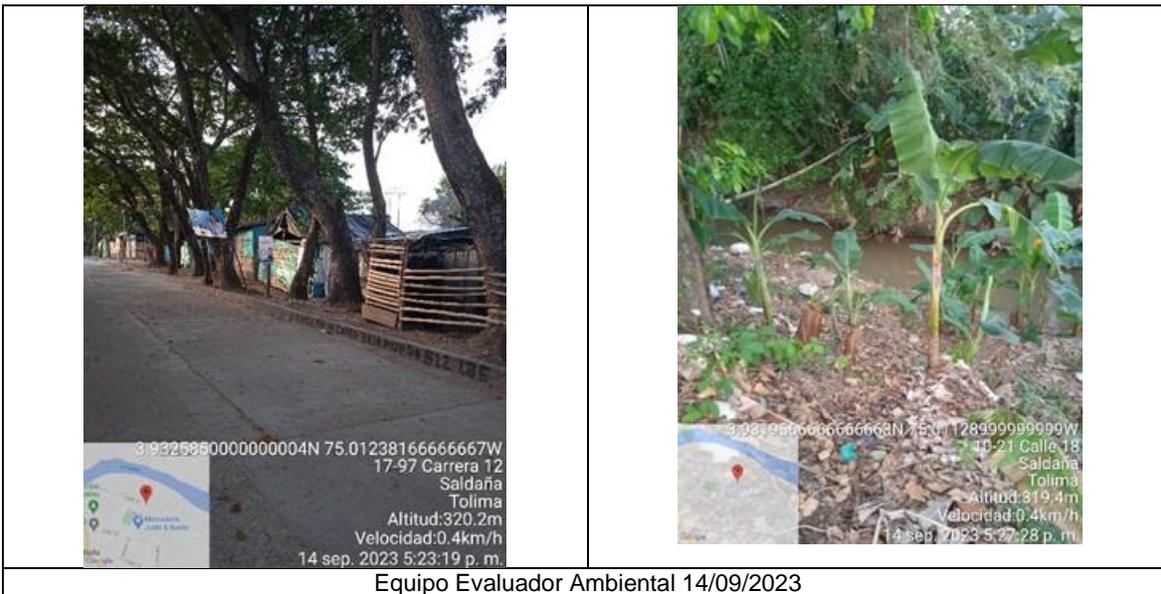
Previo a la reunión se observó que al lado del barrio 12 de Octubre se estableció un barrio subnormal de casi 180 viviendas, este colinda con un caño de USOSALDAÑA el que desemboca muy cerca del punto de vertimiento de aguas servidas del municipio en el barrio 12 de Octubre.

Vista barrio subnormal cerca al barrio 12 de Octubre	Caño de USOSALDAÑA en límites del barrio subnormal que vierte al río Saldaña
--	--

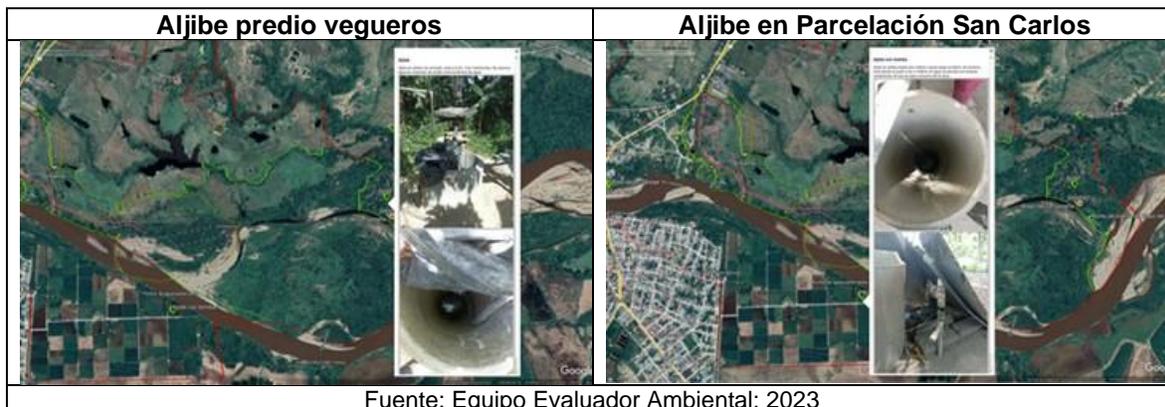
Los puntos de agua subterránea observados consisten en aljibes construidos en anillos de cemento hasta una profundidad de hasta 10m y los últimos 4 a 6 m en grava. Para la extracción usa bomba con suministro eléctrico. El uso de las aguas es doméstico. El nivel de agua en el momento de la observación es de aproximadamente 4 m.

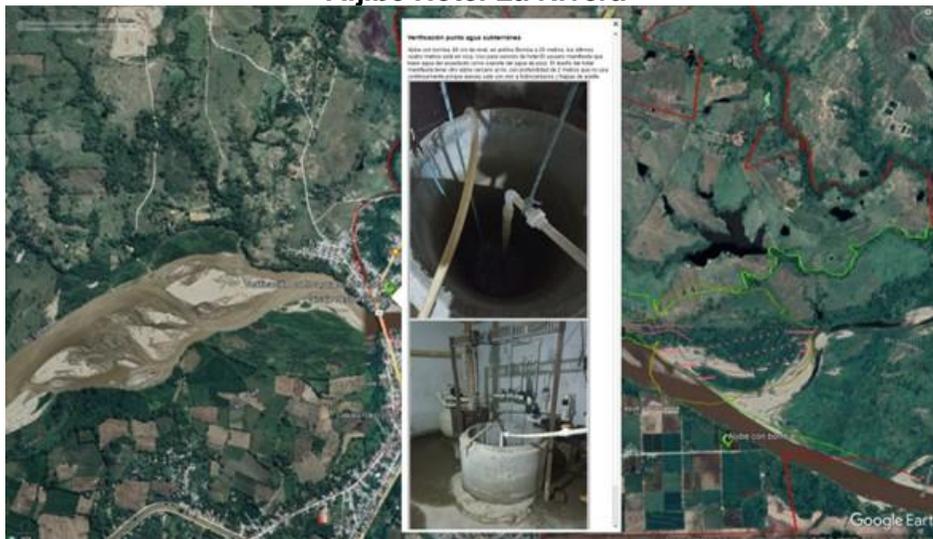
Adicionalmente, se observó en el Hotel La Rivera un aljibe construido en anillos de cemento, con 20 metros de profundidad y los últimos 4 a 6 m en grava. Para la extracción usa bomba con suministro eléctrico. El uso de las aguas es para el servicio del hotel.

Aljibe Hotel La Rivera

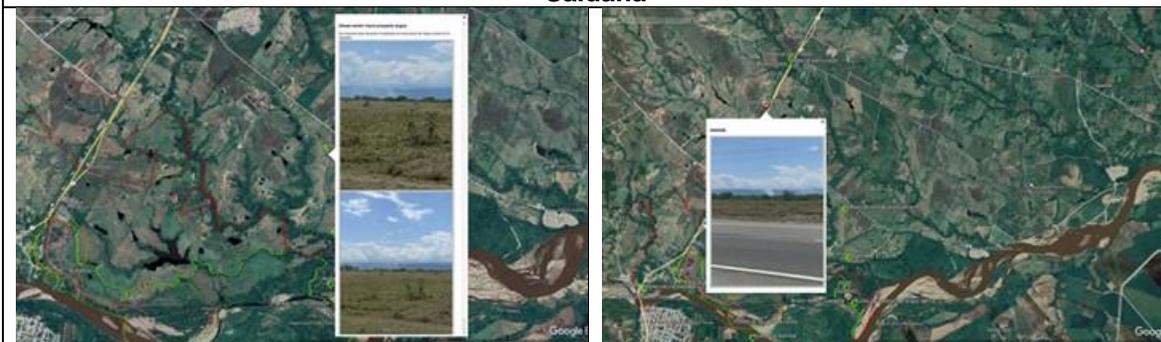
Frente a los impactos ambientales del componente atmosférico, se pudo observar material particulado suspendido localizado en las zonas operativas del proyecto de Argos localizado a 3.75 Km, aguas abajo del río Saldaña, en línea recta, del proyecto solicitado por la sociedad Holcim.

Vista de material particulado desde vía nacional hacia la ubicación del proyecto de Argos - Saldaña

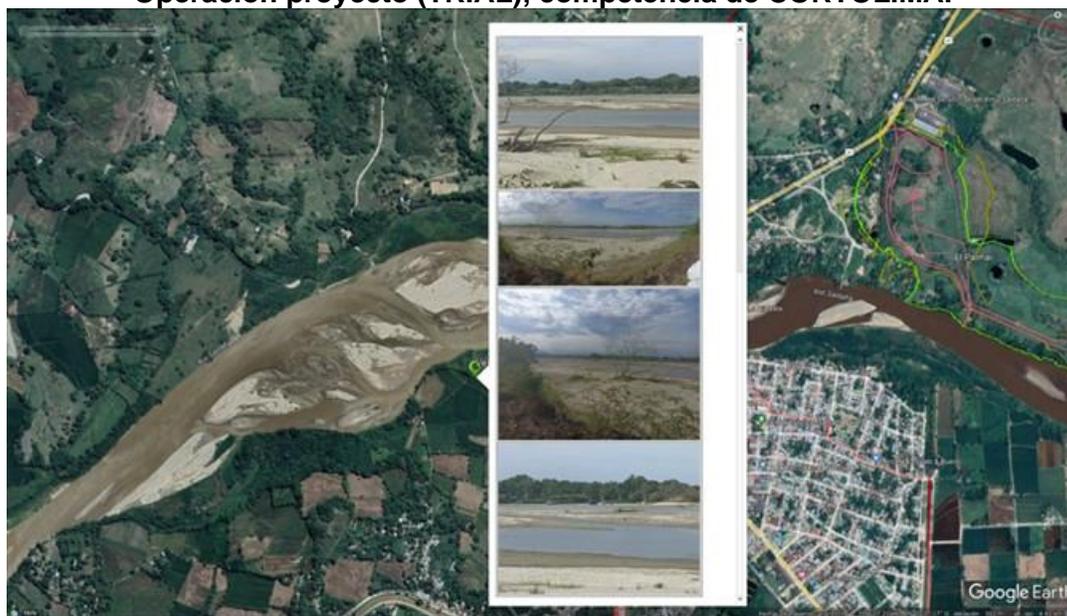
Finalmente, se observó la operación del proyecto (TRIAL), competencia de CORTOLIMA, con el objeto de verificar los impactos ambientales originados por el proyecto. Las observaciones se realizaron desde la margen derecha del río Saldaña, es decir, en la margen contraria a la ubicación del proyecto.

Operación proyecto (TRIAL), competencia de CORTOLIMA.

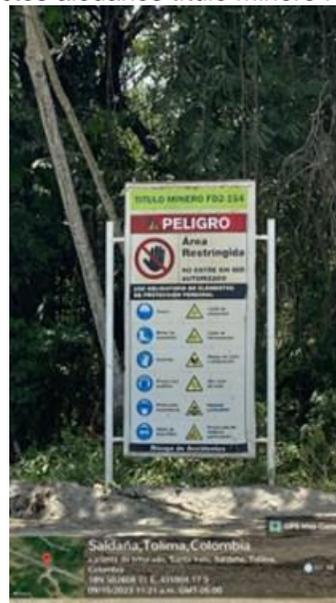
Proyectos aledaños título minero FD2-154

Se verificaron áreas de proyectos aledaños, donde la comunidad informo del método de extracción sobre el cual informa afectaciones por el método propuesto por la sociedad.

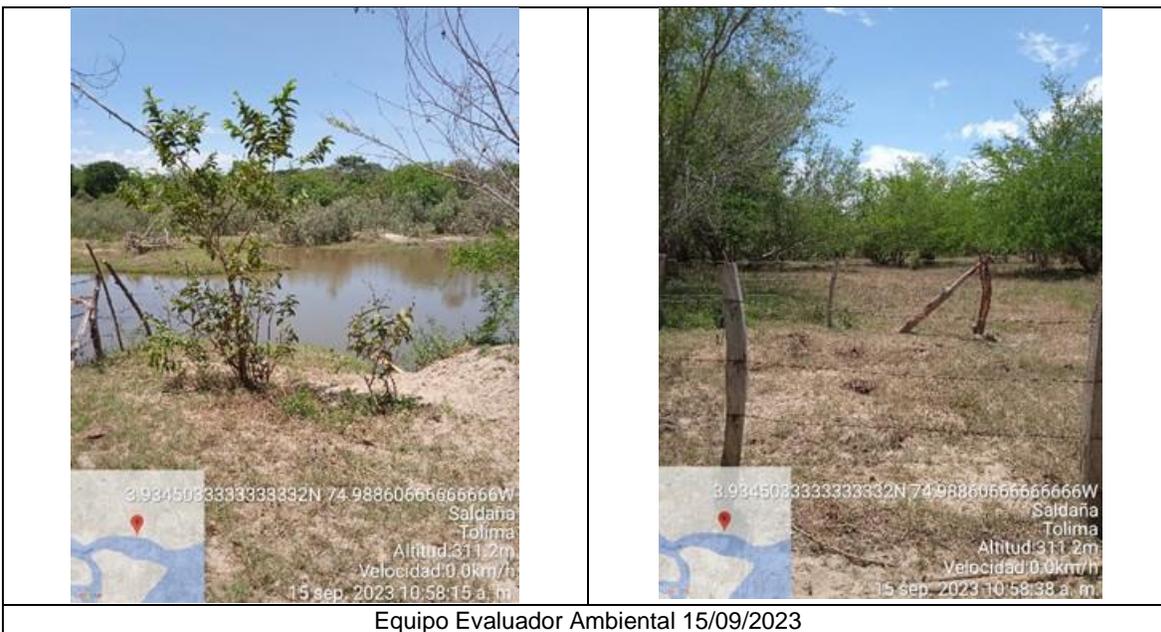
Finalizando la reunión se hace un recorrido por el área, para observar los cultivos, el punto de acceso de donde toman agua (resaca), los participantes dicen que si la pierden, pierden la fuente de subsistencia, la humedad de los potreros cercanos y el lugar de pesca. Se evidencia la existencia de cultivos de plataneras, guayabos, pasto de corte para el ganado, hasta llegar a la denominada resaca; desde este punto referencias el área de las vegas que se perdieron, un predio que queda próximo a la playa y que es una finca cultivable. En el recorrido se observa un pozo que saca agua a 4 metros

Área de la resaca sector Vegas	Cultivos sector vegas
---------------------------------------	------------------------------
