Reporte de Alertas del Análisis Regional de las Subzonas Hidrográficas

río Manacacías, Melúa,
Yucaco, Caño Cumaral y
directos al río Metica

Autoridad Nacional de Licencias Ambientales

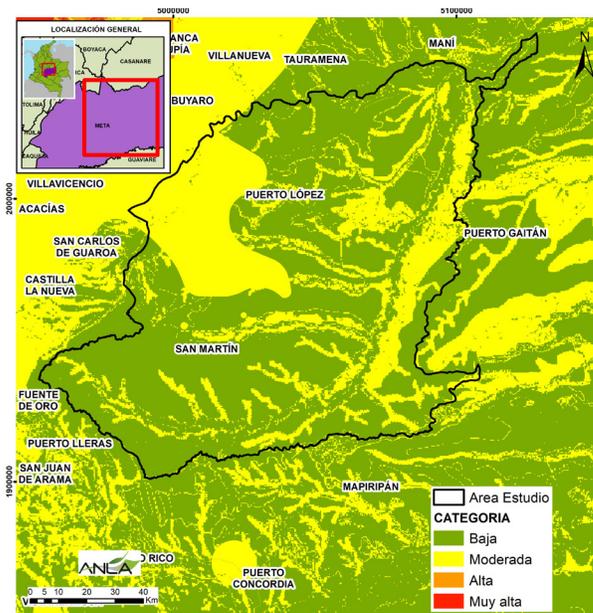
Ilustración 12. Sensibilidad componente geotécnica.

Sensibilidad predominantemente baja (67%), asociada a que gran parte de los **municipios de San Martín, Puerto López, y sus aledaños**, se enmarcan en áreas con una topografía relativamente plana con pendientes menores al 5%, esto supone la presencia de zonas estables a nivel geotécnico en donde la existencia de laderas que puedan presentar riesgo frente a la presencia de proyectos es inusual.

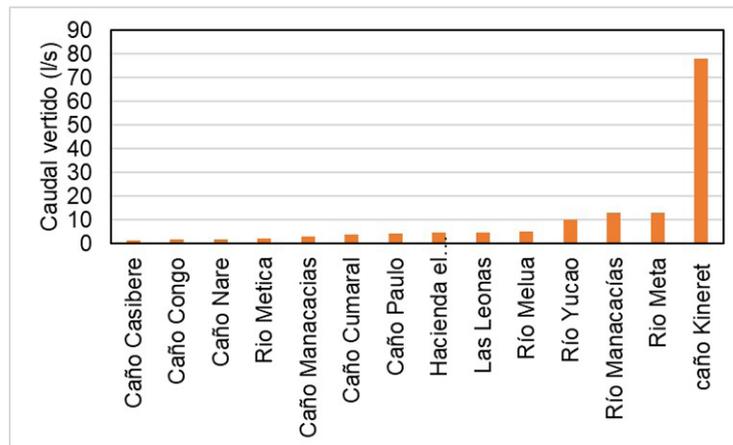
Ilustración 31. Caudal de vertimientos por fuentes hídricas.

Los caudales aquí presentados corresponden a los permisos acumulados y reportados a **CORMACARENA** y **ANLA**, además dichos caudales no son permanentes, sino que dependen de la etapa del proyecto y de las épocas del año.

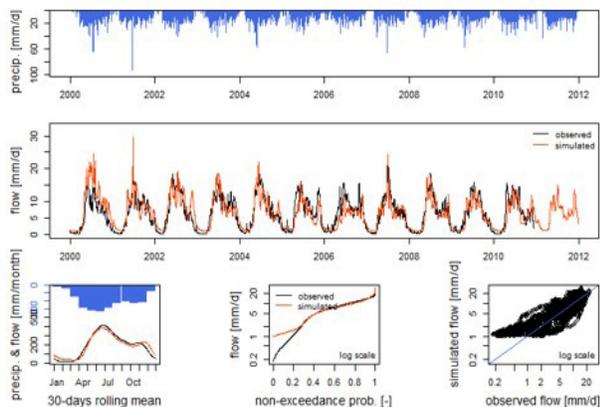
Ilustración 38. Calibración de Modelo Hidrológico Manacacías en GR4j.

Para la **modelación hidrológica de la cuenca del río Manacacías** se tuvieron en cuenta los registros de caudal, precipitación y temperatura **de las estaciones del IDEAM**, complementados con datos de **reanálisis de ERA5, producido por ECMWF**, ajustados por medio del método delta.

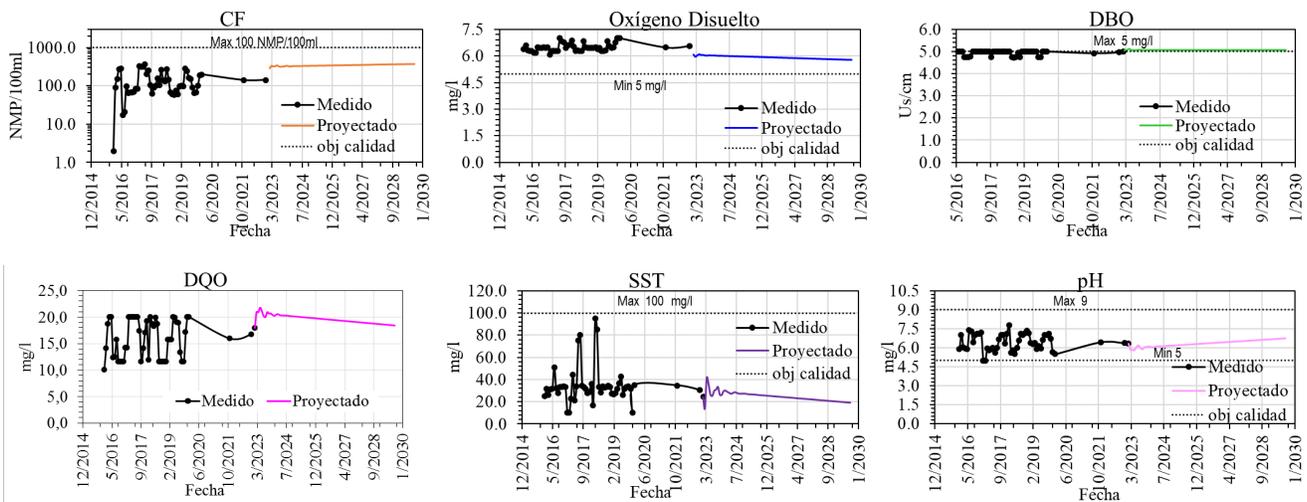
Las proyecciones de calidad del agua para el río Melúa hasta el año 2030, muestran que parámetros como la DBO, la DQO, los coliformes fecales y el pH se mantienen en concentraciones semejantes a las de los años 2016 y 2020.

Para el oxígeno disuelto se observa que en las proyecciones para los próximos años se estarían llegando a valores muy próximos al objetivo de calidad para la zona, 5 mg/l. Por lo tanto, es un parámetro que debe seguir monitoreando y haciéndole seguimiento.

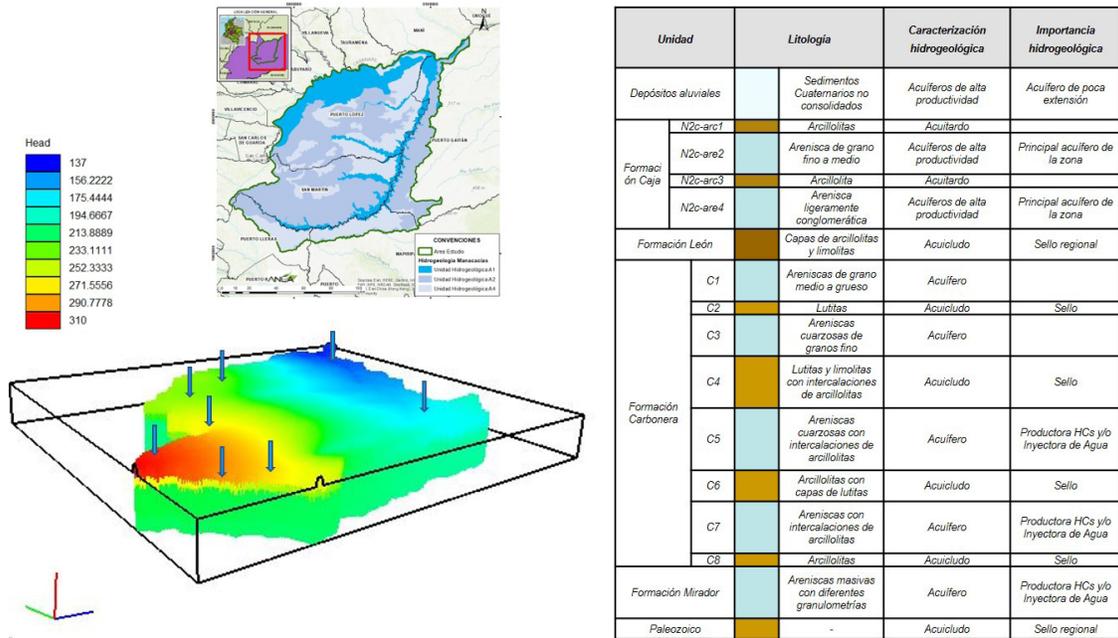
Ilustración 51. Modelo hidrogeológico conceptual del área de estudio.

El modelo conceptual de funcionamiento hidrogeológico del sistema se presenta en la **Ilustración 51**. La cuenca de estudio se encuentra conformada por 16 capas cada una con su correspondiente comportamiento e importancia hidrogeológica, el principal proceso de recarga de los acuíferos es la infiltración del agua de lluvia (precipitación). Mientras que en condiciones naturales de flujo del sistema acuífero la principal salida corresponde a los ríos mencionados anteriormente.

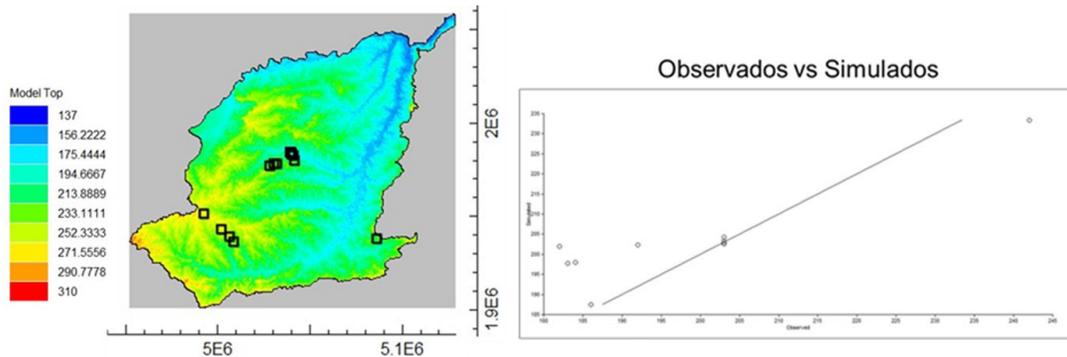
Ilustración 52. Niveles medidos vs niveles simulados (izquierda) y balance hídrico (derecha) en el área de estudio.

En la **Ilustración 52** se presenta el resultado del proceso de calibración y del modelo, las medidas de bondad de la calibración (error medio, error medio absoluto y raíz cuadrada de error cuadrático), obteniéndose los siguientes valores **EM: -4,93**, **EMA: 6,38** y **RMSE: 9,24**. Otro parámetro indicativo de los errores de la simulación es el error del balance de masas obteniéndose un 0% de las diferencias entre las entradas y salidas obtenidas en la simulación.

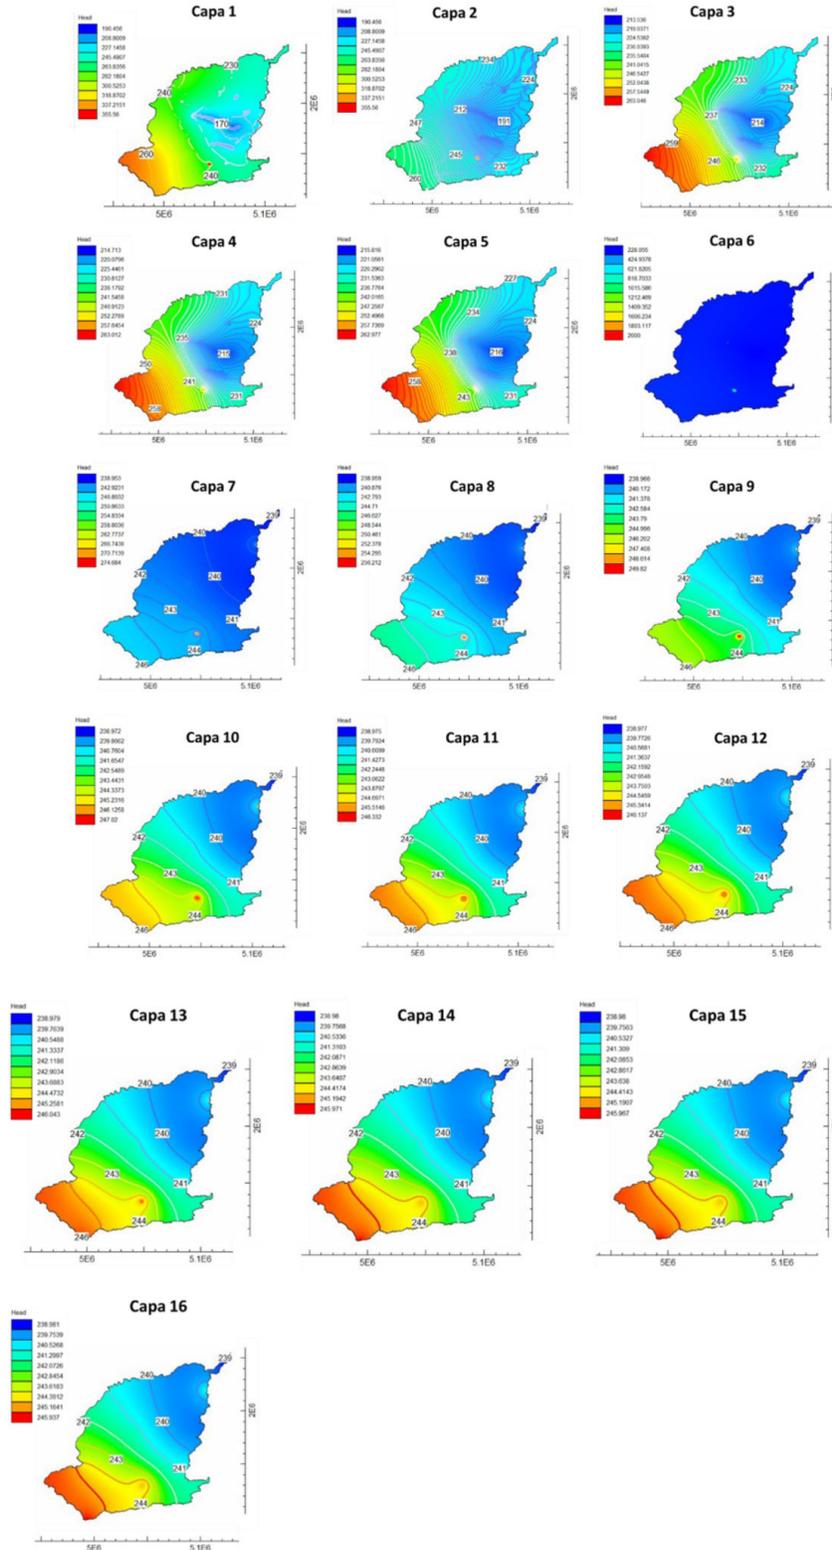
Ilustración 54. Distribución de cargas hidráulicas simuladas para el escenario actual

Partiendo del modelo hidrogeológico conceptual del área de estudio, se realizó la simulación del flujo subterráneo con el escenario actual, el cual, se refiere a las concesiones de agua subterránea y la actividad de inyección otorgados por la Autoridad. Al realizar el análisis de las extracciones de agua subterránea, se puede observar que la distribución de cargas en los miembros arenosos de la **Formación Caja (Capa 3 y 5)**, no evidencian cambios significativos en su distribución, por lo que se puede concluir que los caudales de extracciones simulados son óptimos para dichas unidades acuíferas.

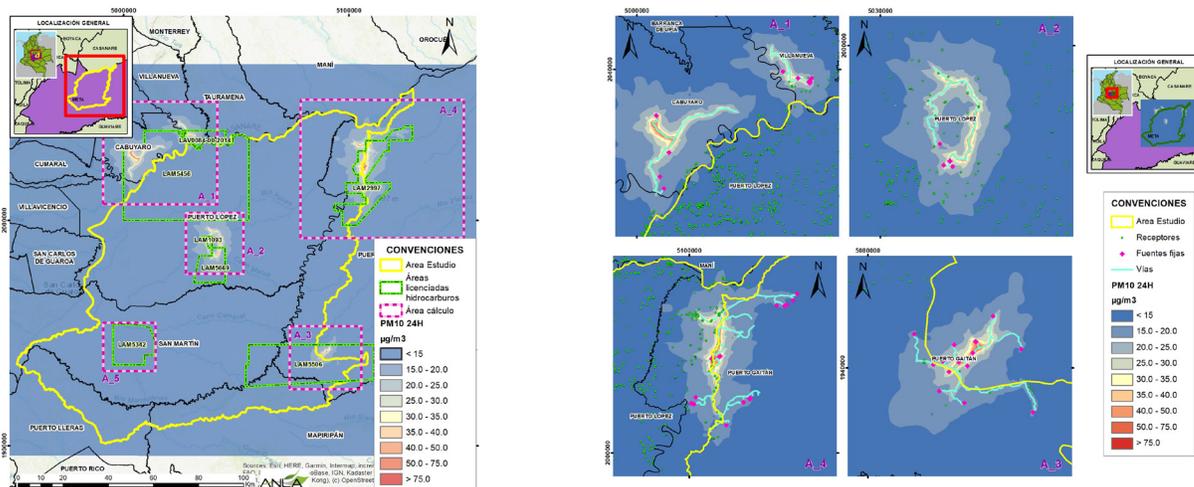
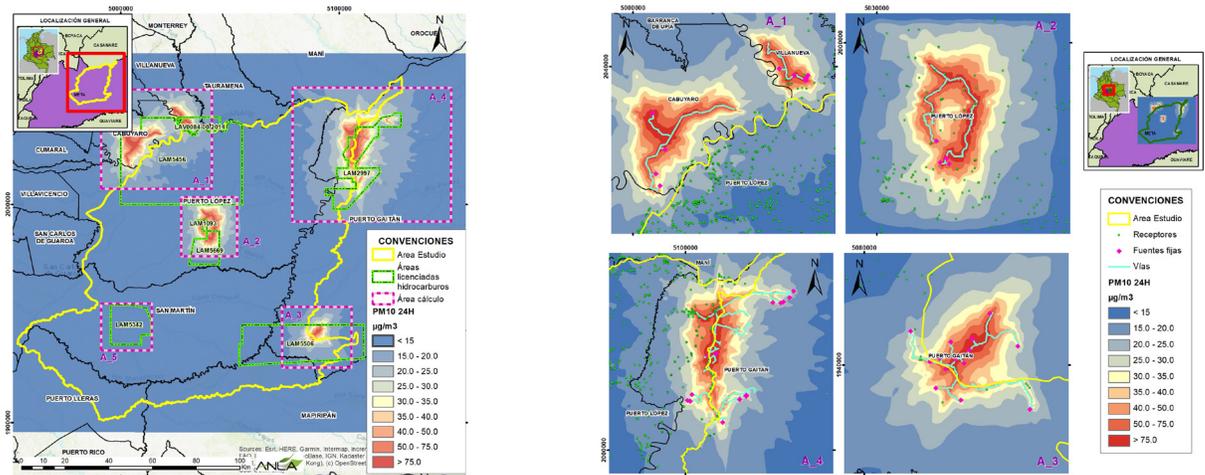
En la Ilustración 58 se muestran los resultados de la modelación máximos 24 horas para el contaminante PM10. En el escenario actual, posiblemente se presentan niveles mayores a los 75 µg/m3 (valor límite normativo) en inmediaciones de los tramos viales principales de las áreas de modelación “A_1” y “A_4” costados NorOeste (NO) y NorEste (NE) respectivamente hasta una distancia aproximada de 105 metros, es importante aclarar que los resultados corresponden al día más crítico, día con condiciones meteorológicas adversas para la dispersión de los contaminantes; en cuanto al escenario tendencial se puede observar que en todos los casos se excede el valor máximo permitido debido al tráfico vehicular de los proyectos. Al comparar las concentraciones de los dos escenarios evaluados, se podrían presentar incrementos de hasta el 274,9%.

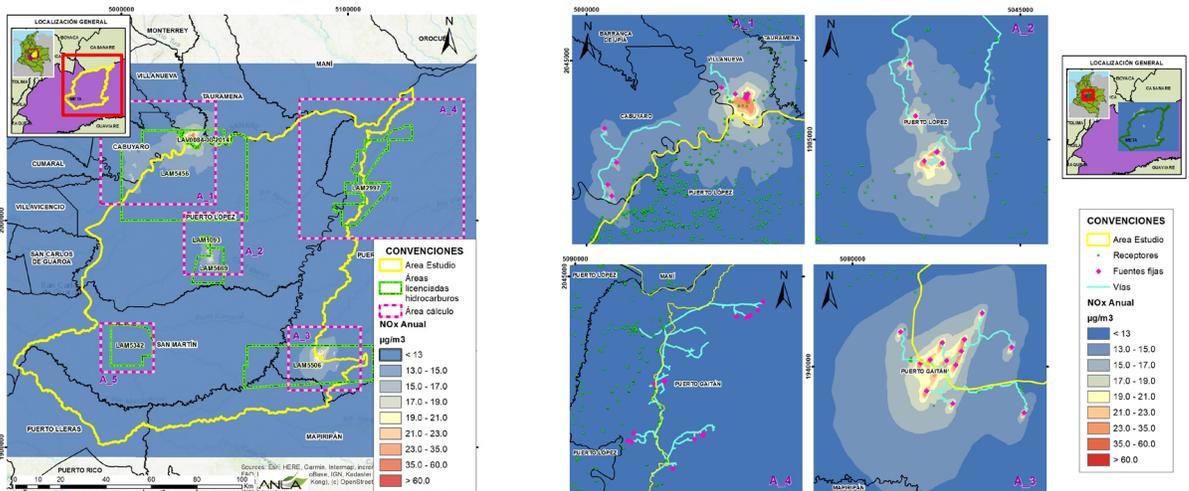
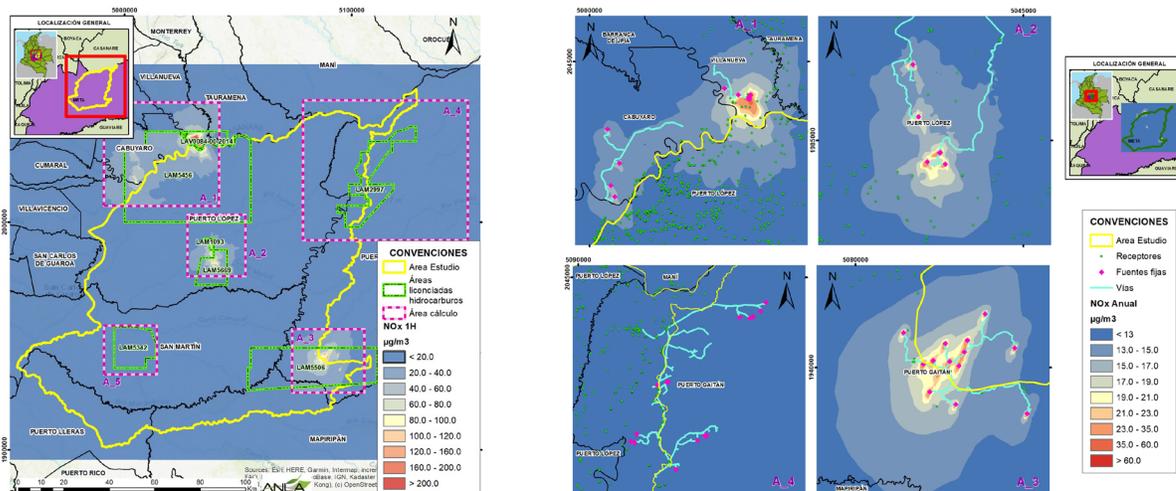
En la Ilustración 59 se presentan los resultados arrojados por la **modelación de NO2** del escenario actual tanto para el promedio anual como el máximo horario, es importante aclarar que no se elaboró escenario tendencial para este contaminante ya que la variabilidad de las emisiones por cambio climático se consideró solo para emisiones por resuspensión de material. Se observa niveles superiores al máximo permitido en el costado **NorOeste (NE) del área en estudio**, no obstante, no abarca más de **120 metros aproximadamente**. Los resultados de las concentraciones horarias de **NO2** corresponden al percentil 98, dado que el software tiende a sobreestimar los resultados de menor temporalidad, se tomó este como un resultado representativo; la modelación indica que por los costados NorOste (NO) y SurEste (SE) donde se consideró el funcionamiento de generadores eléctricos posiblemente se presenten valores superiores al normativo (**Resolución 2254 del 2017 del MADS**).

Los resultados de la modelación indican que sobre los receptores sensibles evaluados (se tomaron de la información del Marco Geoestadístico Nacional publicada en el Geoportal del DANE) no se presentaron concentraciones mayores a los 25 µg/m³ para PM10 diario y 105 µg/m³ para NO₂ horario siendo la población Santa Helena de Upía donde se presenta el mayor aporte, esto indica que actualmente no se presentan impactos acumulativos; en cuanto al escenario tendencial, el aporte máximo 24 horas sería de 68 µg/m³ valor inferior al normativo.

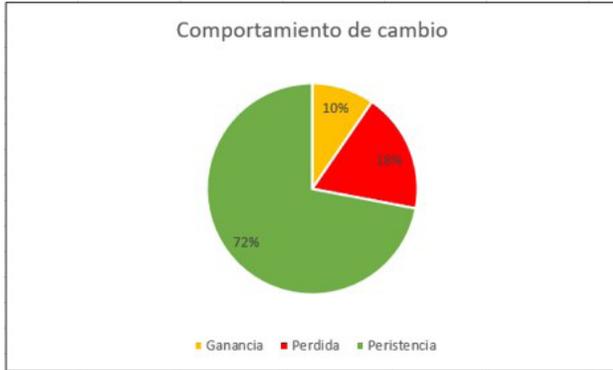
Ilustración 61. Comportamiento de cambio en cobertura natural.

Las coberturas presentes en el área de estudio se caracterizan por constituirse en su mayoría por naturales, con un 81,84% para el año 2012, y para el año 2018 en un 75,23%.

La categoría con mayor grado de persistencia corresponde a los herbazales con un 62,91%, seguida del bosque natural con el 24,16% y los pastos con un 8,30% principalmente, en cuanto a las pérdidas, se presentan principalmente por el cambio de coberturas de herbazales a pastos con el 35,43%, seguido de herbazales a zonas agrícolas heterogéneas con el 13,42%, de áreas agrícolas heterogéneas a pastos con el 9,58%, de herbazales a plantaciones (7,29%) y zonas quemadas (4,89%), en cuanto a las ganancias se dan principalmente por la recuperación de las áreas quemadas a herbazales con el 20%.

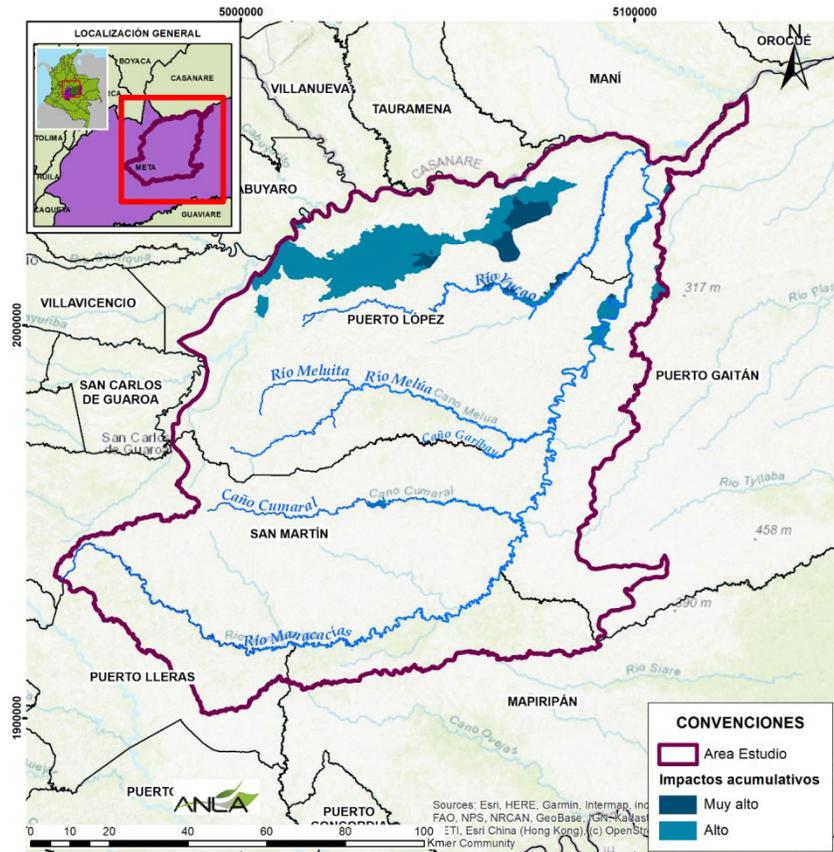
Ilustración 87. Impactos acumulativos - Área regionalizada.

Con respecto al componente hídrico subterráneo se presentan zonas de muy alta probabilidad de presentarse impactos acumulativos en los sectores donde existen zonas de recarga, la vulnerabilidad a la contaminación de acuíferos es alta, se concentran puntos de extracción y aprovechamiento del agua subterránea y presentan puntos de inyección de aguas residuales (domésticas e industriales).
