AUTORIDAD NACIONAL DE LICENCIAS AMBIENTALES - ANLA -

RESOLUCIÓN N° 01537
(16 de septiembre de 2020)

“Por la cual se ajusta vía seguimiento la Resolución 2594 del 31 de diciembre de 2019”

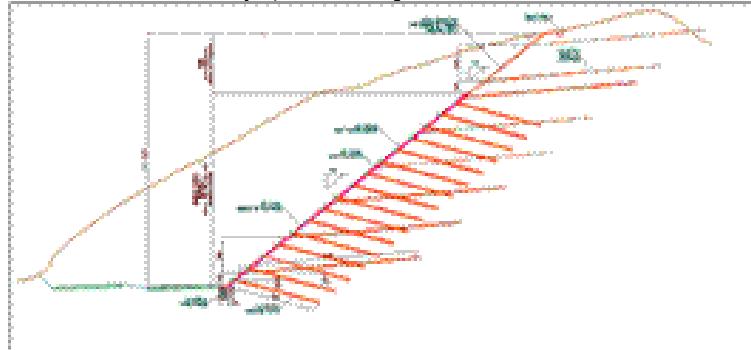
No.	Infraestructura y/u obras																																																
	<p>Talud tipo, altura mayor a 10 metros</p>

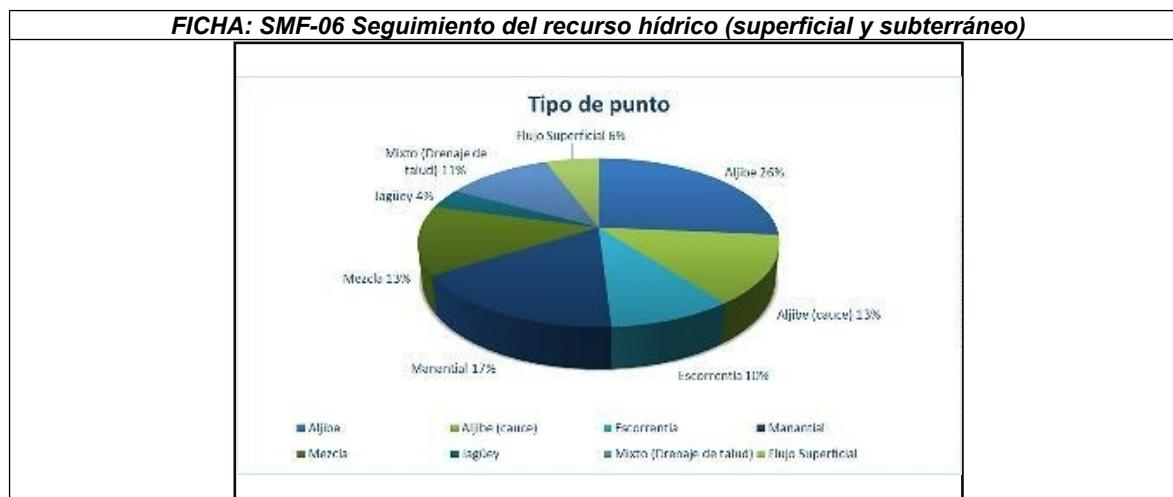
También se puede concluir que, de los puntos restantes, 14 corresponden a aljibes (26%), 9 son manantiales (17%), 7 son Aljibe (cauce) (13%), 6 son mixto (drenaje talud) (11%), 5 son escorrentía (10%), 3 son flujos superficiales (6%) y 2 son Jagüeyes (4%), tal como se muestra en la siguiente gráfica:

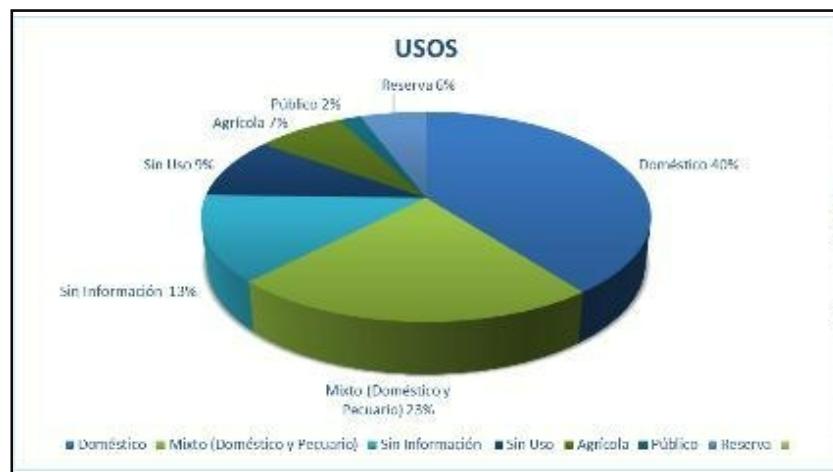
Con relación a los usos, del 13.2% de los puntos se desconoce su uso, el 9.43% no registra ningún uso mientras el 77.37% están siendo utilizados por la comunidad en su mayoría para uso doméstico 40% y doméstico y pecuario (23%).
