# AUTORIDAD NACIONAL DE LICENCIAS AMBIENTALES - ANLA -RESOLUCIÓN Nº 00142

"Por la cual se modifica una licencia ambiental"

Que mediante la Resolución 345 del 12 de marzo de 2019, la Autoridad Nacional de Licencias Ambientales, ANLA, otorgó en favor de la sociedad Autovía Bucaramanga Pamplona S.A.S., una Licencia Ambiental para el proyecto denominado "Construcción Conectante C1-C2 Unidad Funcional 1 Bucaramanga - Pamplona", localizado en el municipio de Floridablanca, en el departamento de Santander.

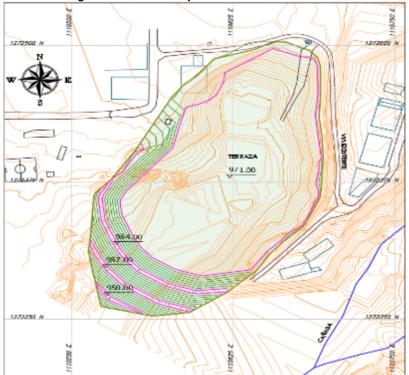
Figura 2.2 Diseño en planta ZODME Seminario 2

ZODME Seminario 2: Se localiza en la Vereda Casiano (Floridablanca, Santander), aproximadamente en la abscisa K3+190 del proyecto vial; para la construcción de la ZODME se plantea una gran terraza superior en la cota 971 msnm. de tal manera que permitan el ingreso a nivel desde la vía que viene del occidente, además de tener como propósito aprovechar la mayor cantidad de área disponible y así lograr un volumen de almacenamiento mayor. La conformación de esta gran terraza se realizará con un sistema de taludes y bermas que garanticen condiciones de estabilidad y permitan alcanzar las alturas propuestas. Se plantean taludes con pendiente 2H:1V y altura de 7 metros, seguidos de bermas de 3,0 metros de ancho, de tal manera que se alcance la cota de la terraza principal esperada. El volumen proyectado a depositar se estimó en 416.146 m³, en un área de 3,14 Ha.

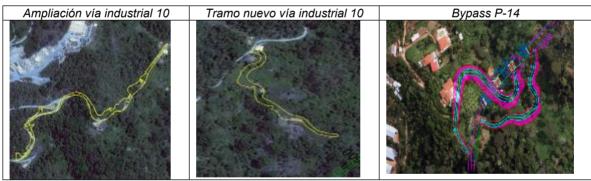
Ampliación y tramo nuevo de la vía industrial 10 (sector la Judía) Bypass P-14

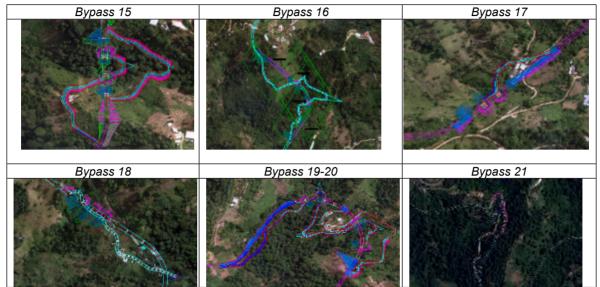
Bypass P-15, P-16, P-17, P-18, P-19, P-20, y P-21

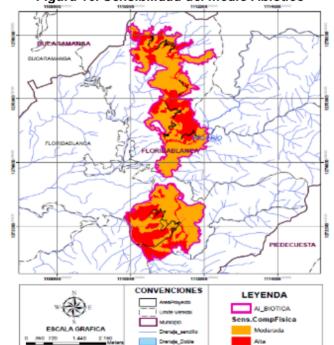
Figura 16. Sensibilidad del medio Abiótico

Por lo anterior la Sociedad establece la sensibilidad del componente físico, tal como se muestra en la siguiente figura:

Así las cosas, se considera que la zonificación ambiental para el medio abiótico define adecuadamente la sensibilidad Alta al considerar las rondas hídricas de las quebradas y manantiales que se encuentran dentro del área de influencia física, por considerarse que las intervenciones en estas franjas pueden afectar significativamente al recurso hídrico.

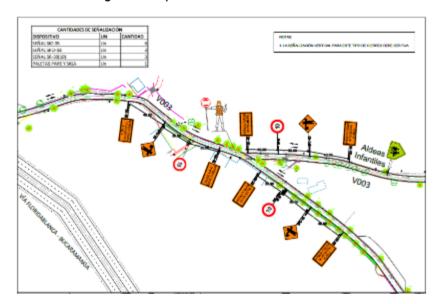
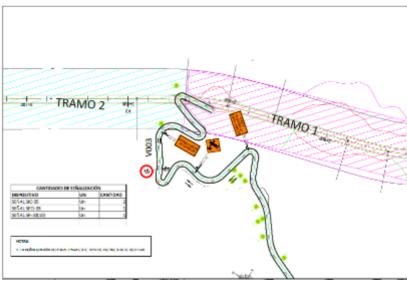
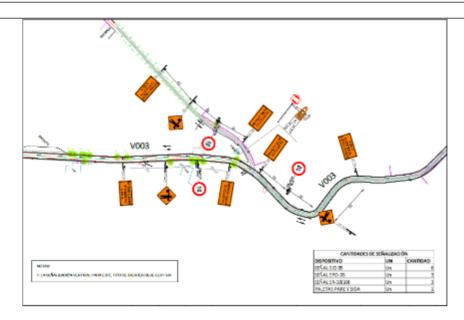
A continuación, se muestran los esquemas de señalización establecidos para la vía industrial 003 en donde se evidencia una rigurosa disposición de señales verticales:

Adicionalmente en el marco del PMT formulado por Autovía Bucaramanga – Pamplona para la vía de acceso V003 se deben tener en cuenta los aspectos previos al uso de la vía:
